HATANPÄÄN ALUE / LÄMPÖKESKUS (L)
Rakennushistoriallinen selvitys

Arkkitehtitoimisto Seija Hirvikallio 2016

Hatanpään alue / Lämpökeskus, tunnus L
Rakennushistoriallinen selvitys

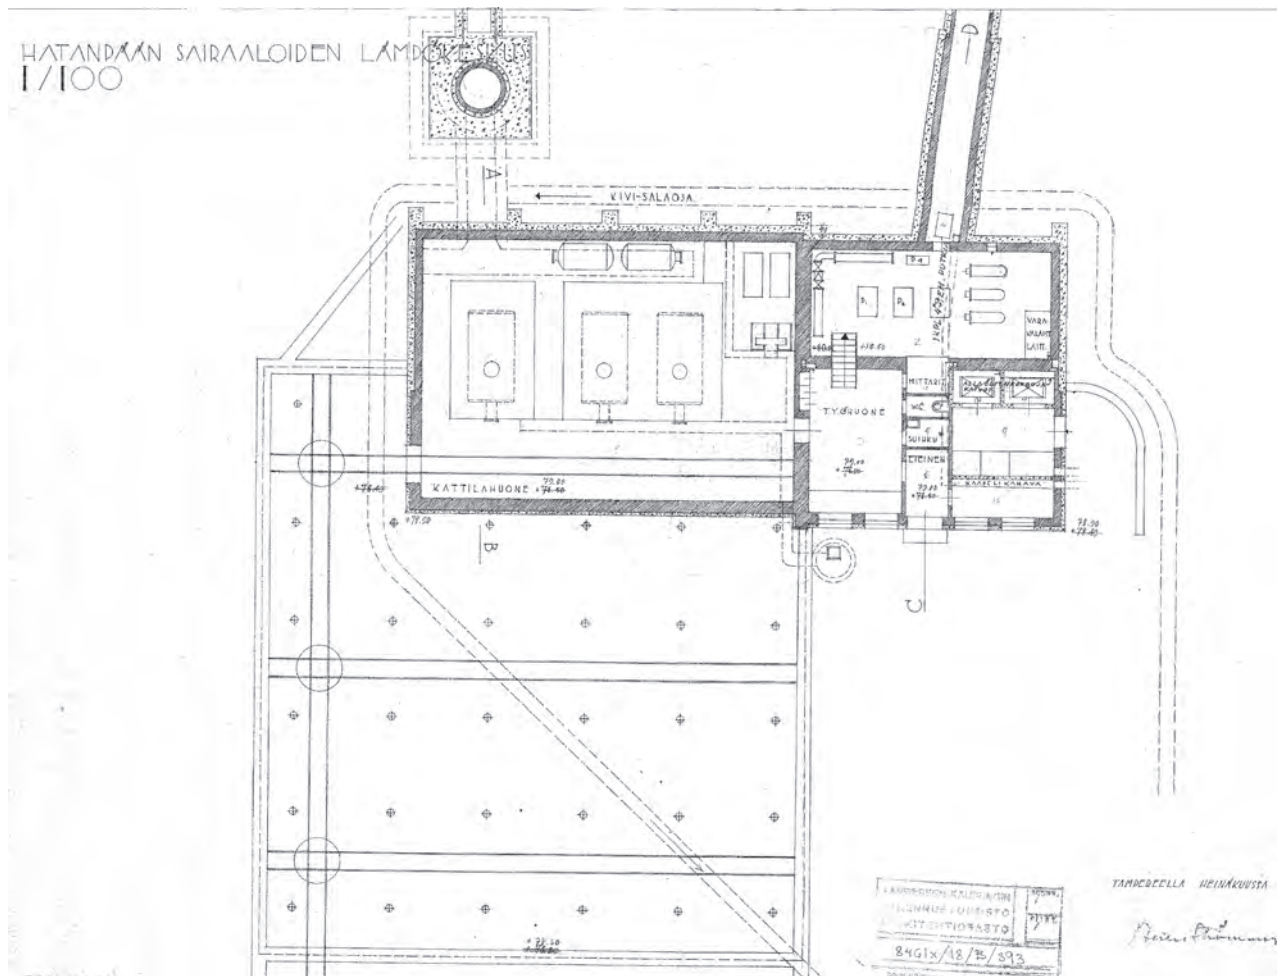
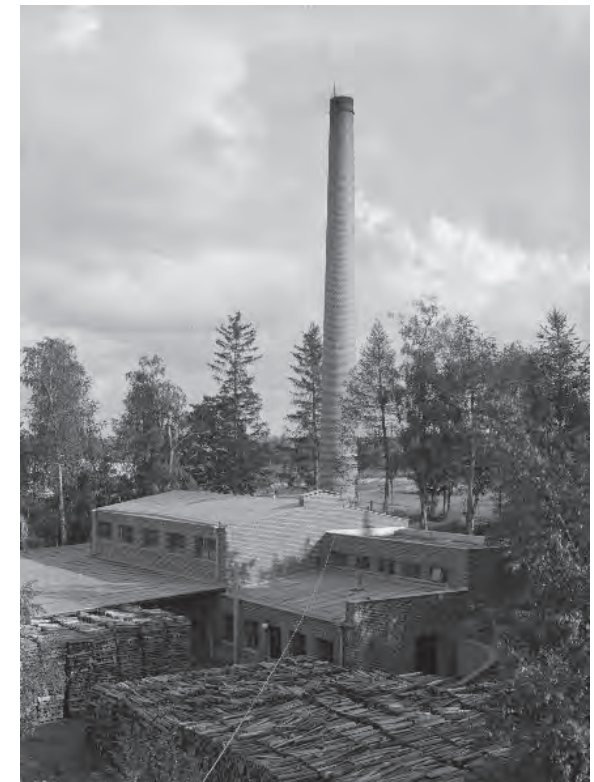
Bertel Strömmerin alkuperäinen pohjapiirustus vuodelta 1934. Lämpökeskukseen sijoitettiin kattilahuone, pumppuhuone, työhuone, sähkölaitekeskus, wc ja suihku.

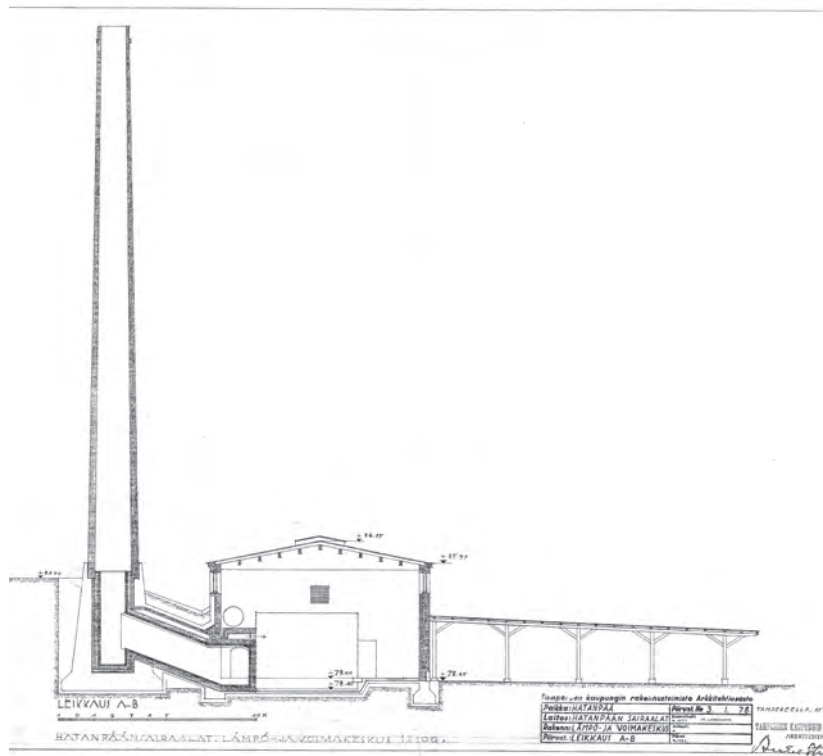
Leikkauspiirustus kattilahuoneen ja piipun kohdalta vuodelta 1934.

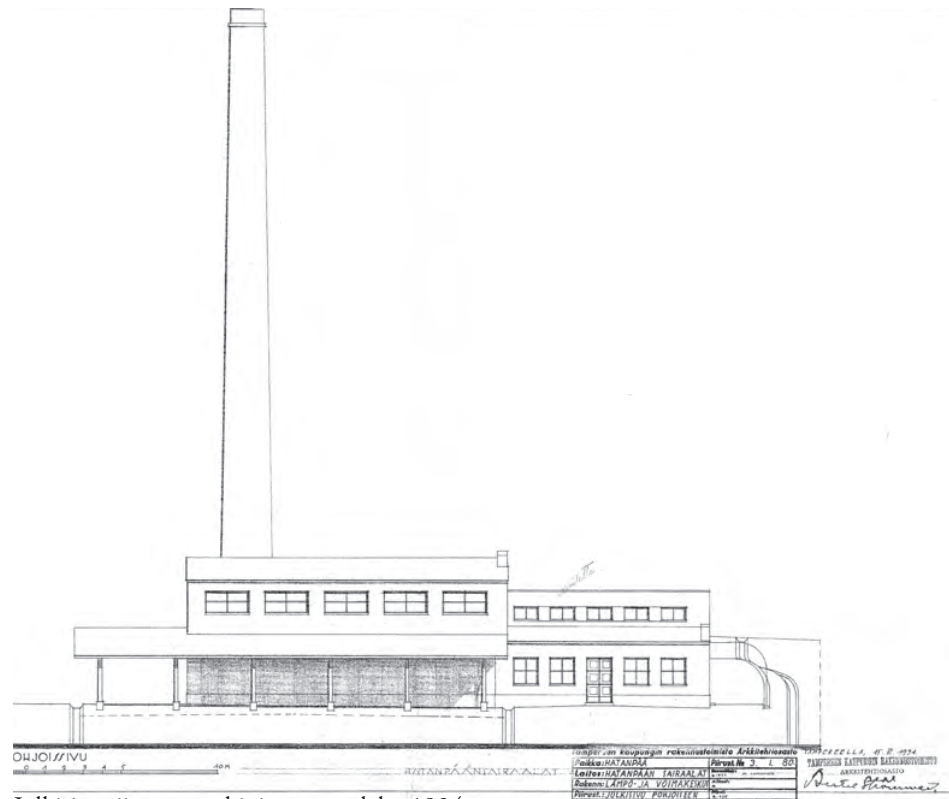
Julkisivupiirustus pohjoiseen vuodelta 1934.

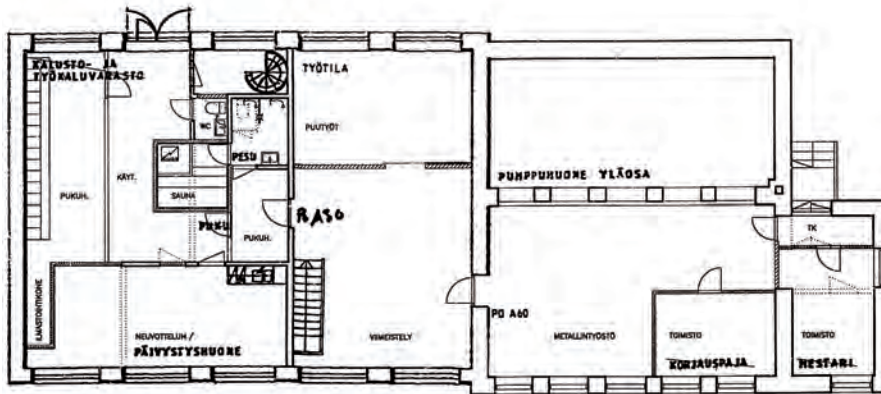
Pohjapiirros vuodelta 1997. Toiseen kerrokseen rakennettiin sosiaalitilat, jonne tuli sauna. Päivystyshuonetta laajennettiin.

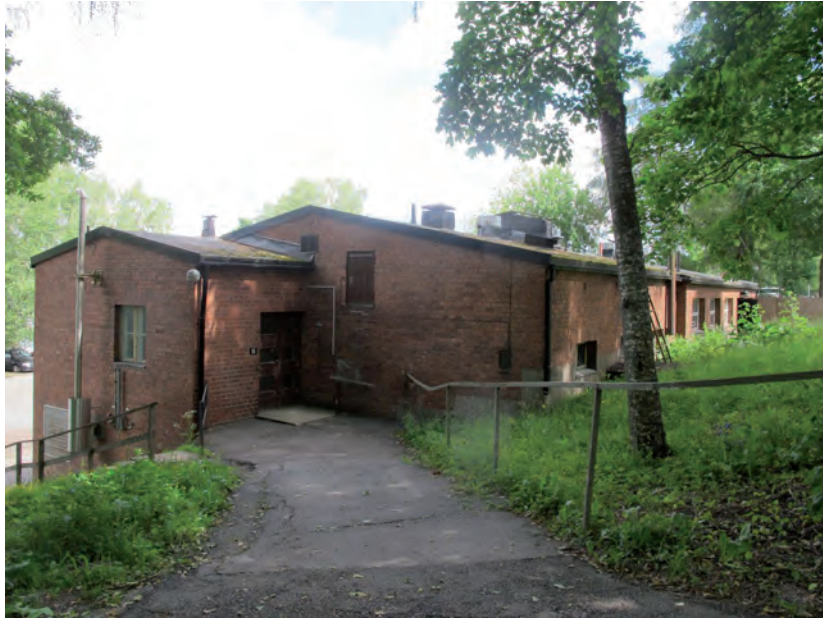
1

1. Länsipäätyn rakennettiin uusi sisäänkäynti ja laajennus vuonna 1959.
2. Pohjoiseen, sairaalaan suuntaan näkymä on rehevöitynyt. Piippu nousee puiden yläpuolelle.
3. Lämpökeskuksen vanha piippu nousee maamerkinä alueen pohjoisreunalla.

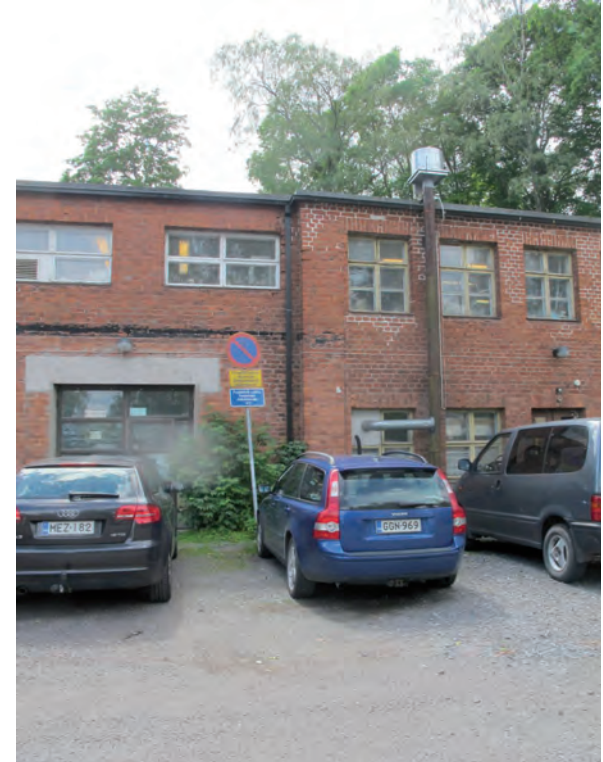
Vanhimman osan päälle rakennettiin toinen kerros vuonna 1959 (arkkitehti Jaakko Ilveskoski). Vanhimman osan pohjakerroksen ikkunat ovat 4-ruutuisia ja toisen kerroksen ikkunat 6-ruutuisia.

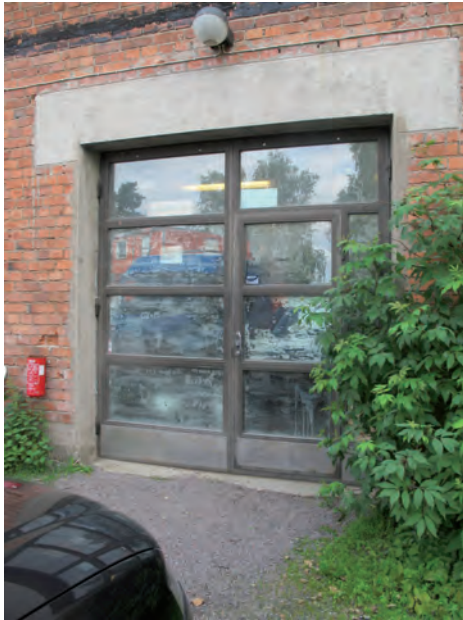
1

1. Vuonna 1984 uusittu auto- ja traktoritallin ovi.
2. Alkuperäinen ikkuna vuodelta 1934.
3. -4. Alkuperäinen ulko-ovi. Alimmat lasit on peitetty paneelilla.
5. Päätyovi vuodelta 1959.

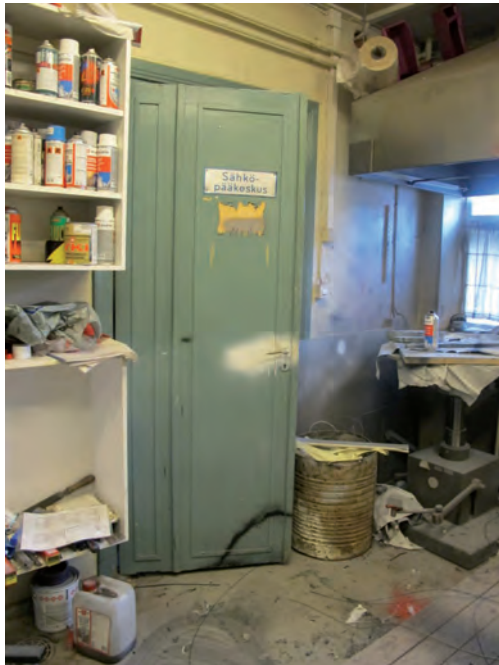
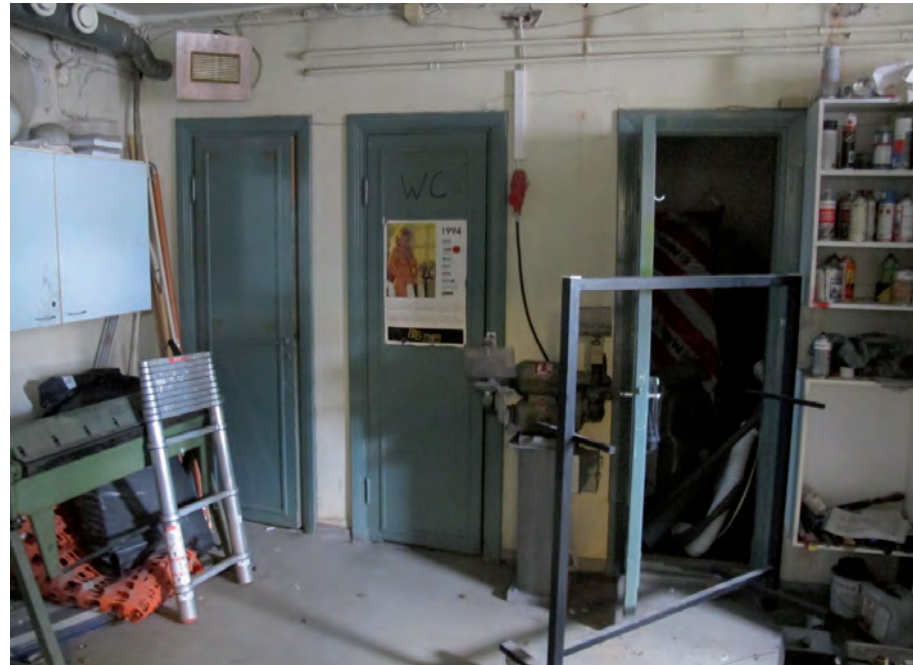
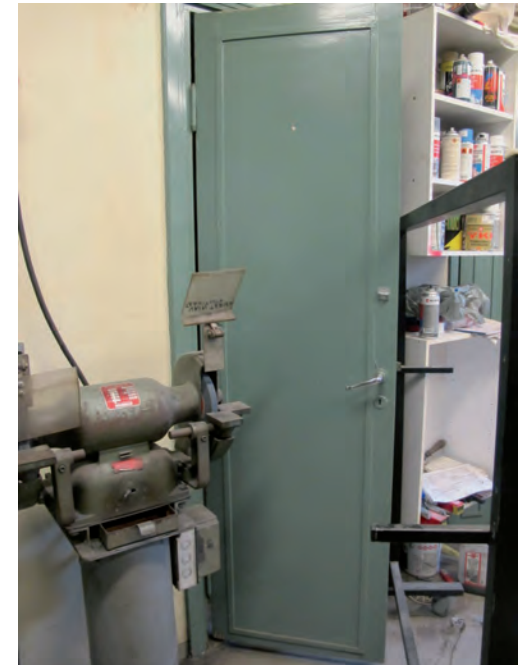
Työhuoneen vanhoja peiliovia vuodelta 1934. Ovet suunnitteli Bertel Strömmer.

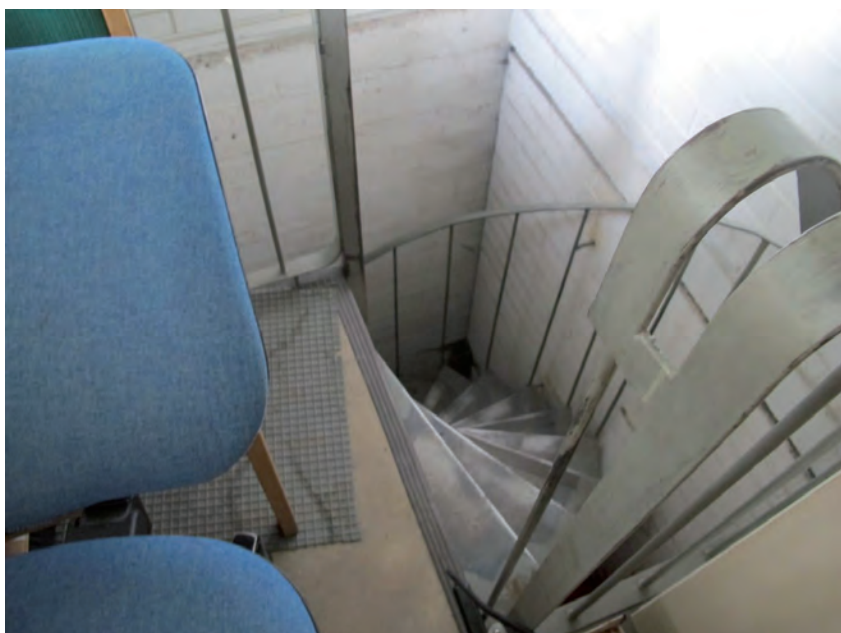
Käytöstä poistettu kierreporras.
