HATANPÄÄN ALUE / NAVETTA (J)
Rakennushistoriallinen selvitys

Arkkitehtitoimisto Seija Hirvikallio 2016

HATANPÄÄN ALUE / NAVETTA (nykyinen Jukola), tunnus J
Rakennushistoriallinen selvitys

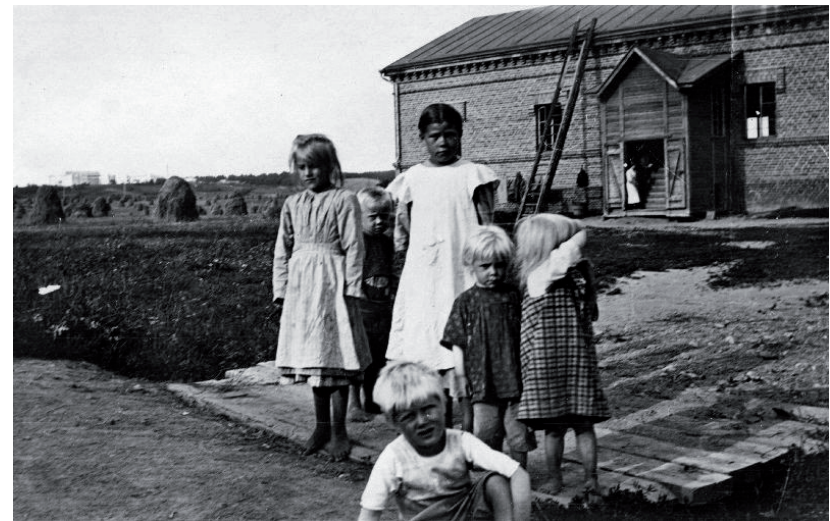
Lapsia Hatanpään kartanon vanhan navetan edustalla. Kuva on otettu 1910-luvulla ennen kuin navetta muutettiin sairaalaksi. Kuva Vapriikin kuvaarkisto.

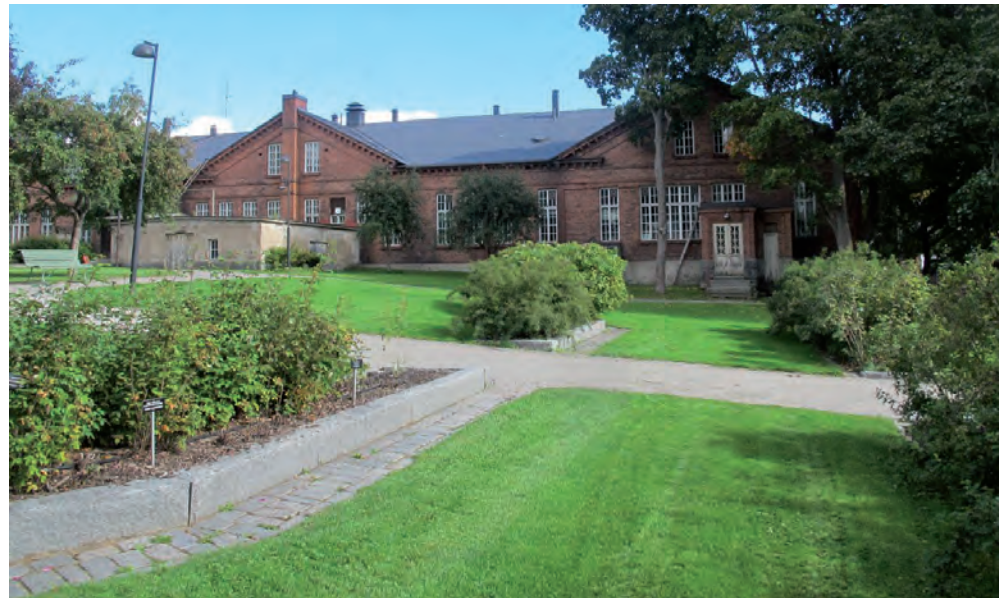
Julkisivu länteen vuonna 2016.

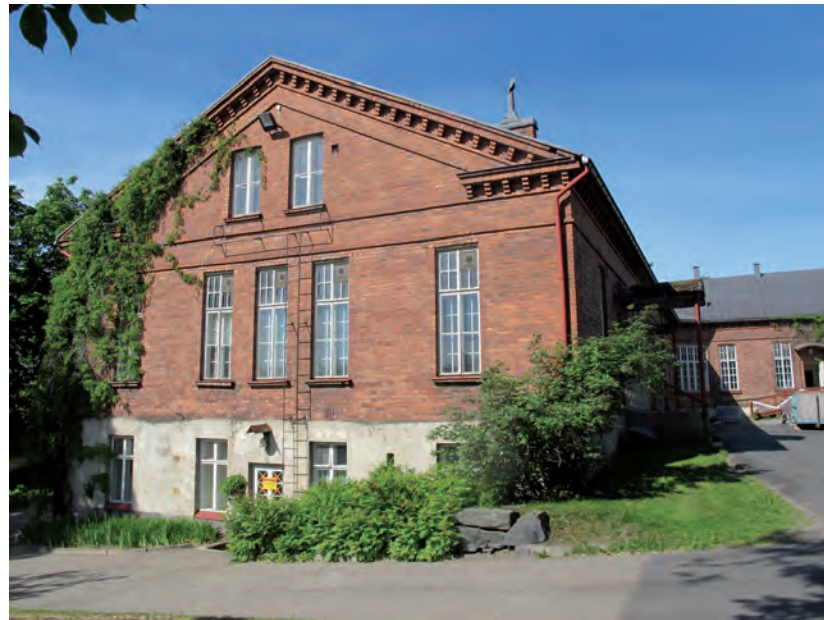
Eteläsiiven pääty.

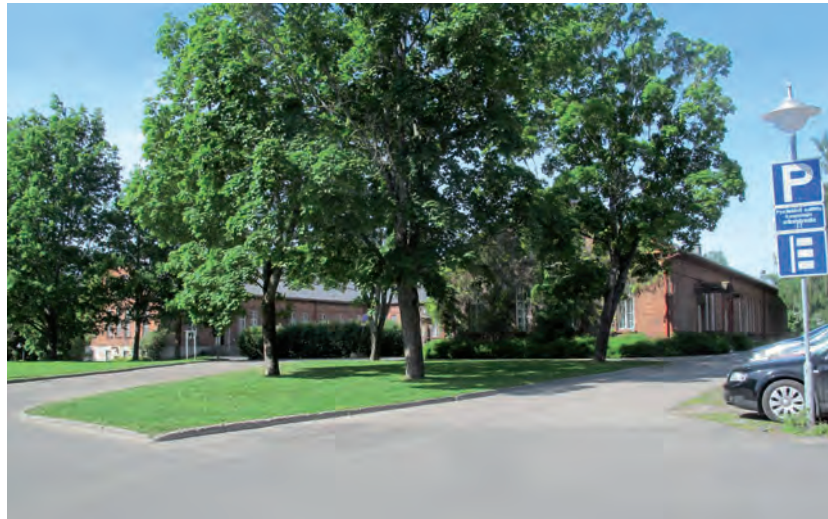
1

1. Vanha navettarakennus sijaitsee päärakennuksen eteläpuolella, puistoalueen reunassa.
2. Navetan pohjoissiiven pääty rajautuu Hatanpään puiston kävelytiehen.
3. Eteläisen siiven pääty.
4. Kellarioven päällä oleva vanha valaisin.

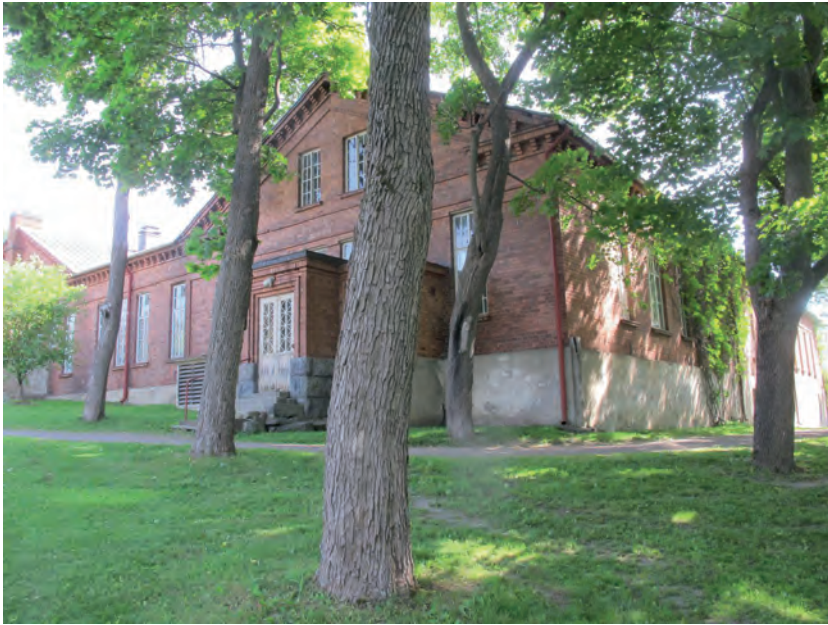
1

1. Rakennuksen länsipään sisäänkäynti.
2. Länsijulkisivun sisäänkäynti.
3. Vanha graniittiporras kaipaa oikaisua.
4. Lämpökeskus vanhan navetan länsireunal-
la. Vuoden 1915 sairaalan muutospiirustuk-
sissa näkyvä korkea savupiippu on purettu.
Julkisivussa on rappausvaurioita.

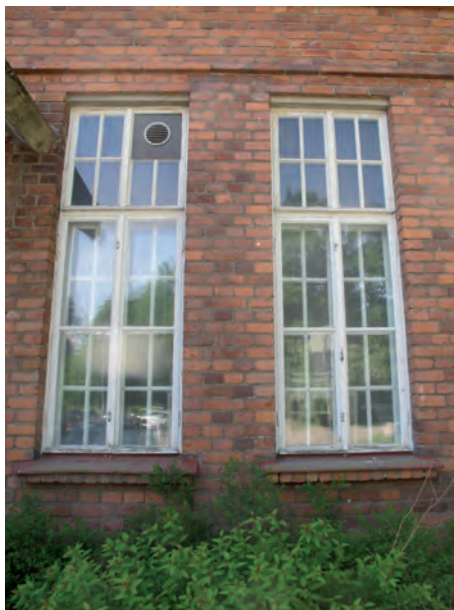
1

1. Navetan ikkunoita korotettiin sairaalamuutoksen yhteydessä vuonna 1915.
2. Ikkunat kaipaavat huoltomaalausta.
3. Länsijulkisivun iso ikkuna.
4. Ullakkoikkuna.
5. Kellarin ikkuna.
6. Räystäään alle muuratut tiilikonsolit ovat osa koristeellista räystäsfriisiä.

Ikkunat on todennäköisesti uusittu ja muutettu vuoden 1915 muutostyön yhteydessä. Vanhoja navetan kapeita ikkunoita on korotettu yläosastaan. Nykyiset pieniruutuiset (24 ruutua/ikkuna) ikkunat ovat vuonna 1915 uusittuja ikkunoita.

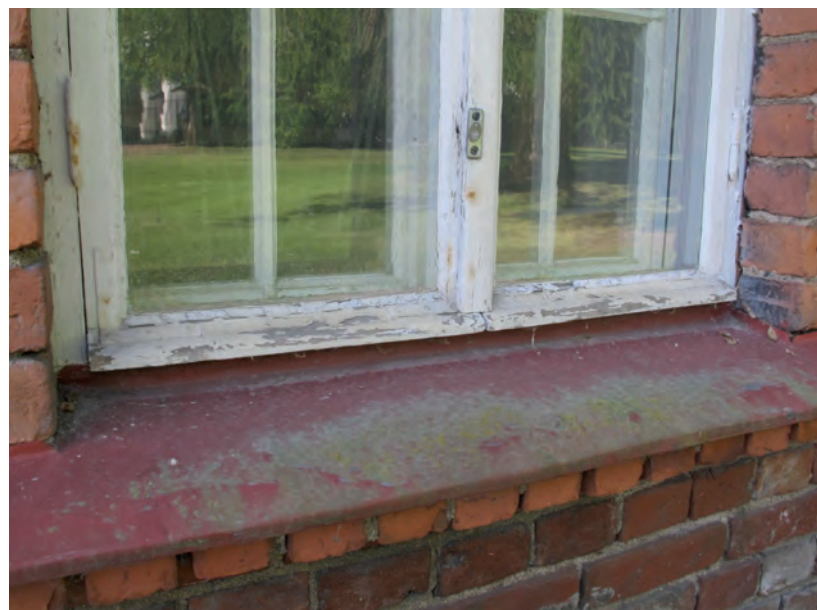
2

Ikkunoiden ulkopuoleissa on haristumia, harmaata puuta ja jonkin verran lahovaurioita. Lasituskittaukset ovat osittain pudonneet. Ikkunat kaipaavat kunnostamista. Ulko-ovissa on myös maalivaurioita ja lahovaurioita. Myöskin ne kaipaavat kunnostamista.

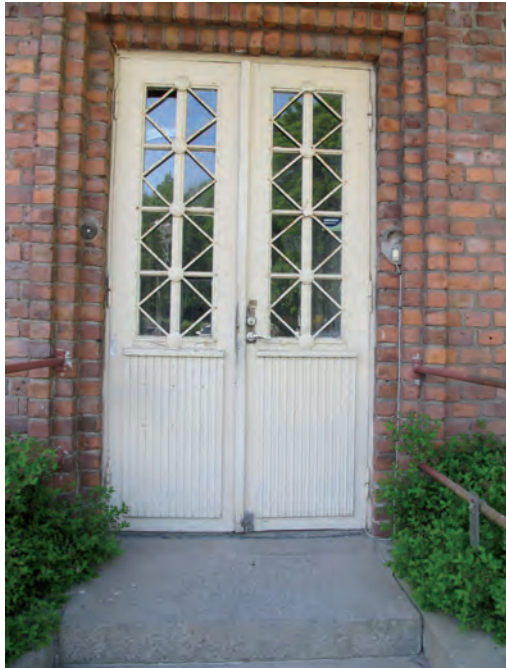
1

1. Vuoden 1915 muutos- ja korjaustyön yhteydessä ulko-ovet uusittiin: pääovet tehtiin lasiaukollisina pariovina.
2. Paneloitu sivu-ovi.
3. Länsijulkisivun paneeliovia.
4. Länsipäädyn pääovi kaipaa huoltomaausta.
5. Kellaripäädyn matala ulko-ovi.

Vuoden 1915 korjauksen yhteydessä ulko-ovien paikkoja muutettiin, vanhat puurakenteiset kuistit purettiin ja sisäänkäyntien yläpuolelle on rakennettu betonirakenteiset katokset. Todennäköisesti ulko-ovet uusittiin myös silloin.

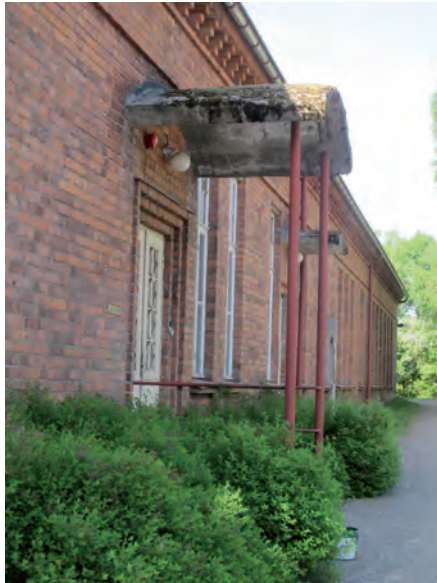
1

1. Betonirakenteiset sisäänkäyntikatokset tehtiin vuonna 1916.
2. Katoksen alapuolen raudoitukset ovat tulleet esiin.
3. Seinään kiinni rakennettu betoninen porttitolppa.
4. Tiilisaumaukset ovat paikoitellen haperoituneert.
5. Muuratut tiilikoristeet räystäään alla.

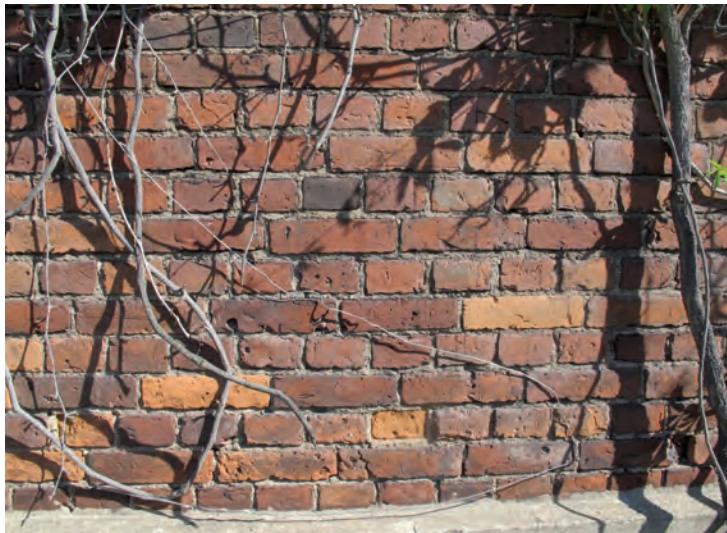
4

Rapatuissa sokkeliosissa on alueita, joista pintarappaukset ovat pudonneet. Tiilisaumoissa on haurastuneita osia. Jukolan peltikatto on kauttaaltaan ruostunut.

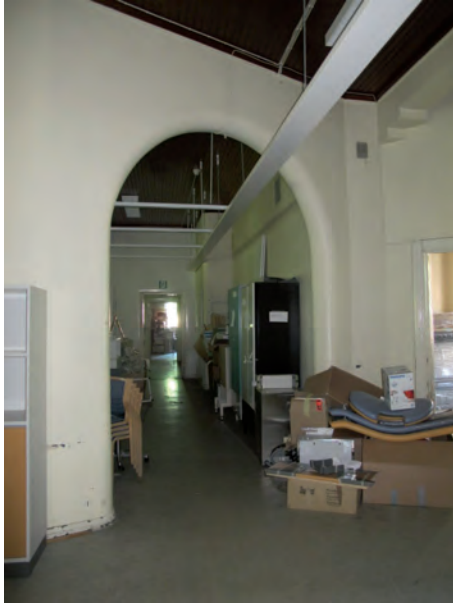
1

- 1.-2. Kattopalkkien päät ovat viistettyjä.
3. Ullakolle menevän portaan seinä on maalattua paneelia ja katto lakattua paneelia.
4. Kattopalkista irtoavat maalit.
5. Katosta on pudonnut halltex-levyjä.

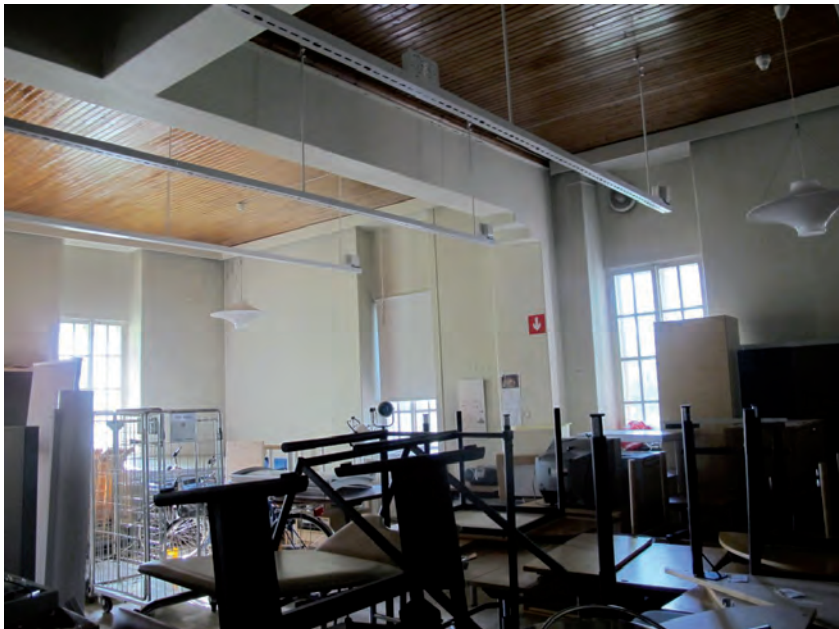
4

1. Eteisen kaariaukko.
2. Näkymä eteisaulasta.
3. Vanha sali toimii varastona.
4. Suuressa salissa on näyttävät alkuperäiset kattopalkit ja lakattu paneelikatto.
5. Pääkerroksen saleissa on kauniit tummaksi petsatut paneelikatot.

Tulevissa peruskorjauksissa olisi hyvä kiinnittää huomiota vuoden 1915 sisäovien ja lakattujen sisäkattojen säilymiseen. Myöskin aulatilojen kaariaukolliset näkymät molemmissa siivissä ovat arvokkaita. Myöskin suurimpien salitilojen jyhkeät, päädyistä viistetyt kattopalkit ovat arvokkaita ja todennäköisesti alkuperäisiä rakenteita.

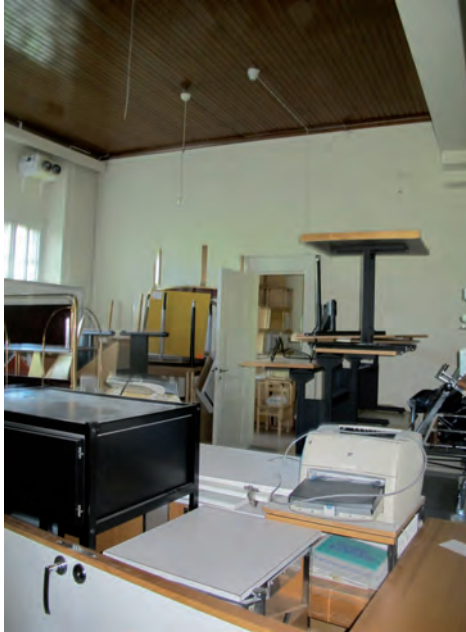
1

1. -4. Käytöstä poistetun sairaalan vanhat huoneet on otettu Tampereen kaupungin varastotiloiksi.
5. Vanhojen kylpyhuone- ja wc-tilojen seinien yläosassa on maalattu paneeli. Alaosassa on keraaminen laatta.

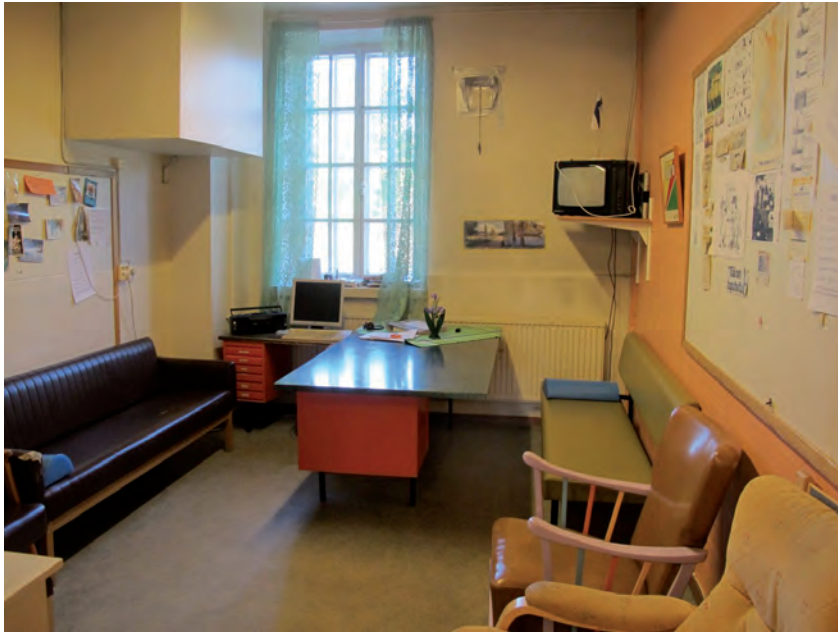
1

1. Ullakkokerroksen työhuone.
2. Avoullakko.
3. Ullakkohuone ja sen kattoikkuna.
4. Ullakkohuoneen seinät ovat puupintaiset.

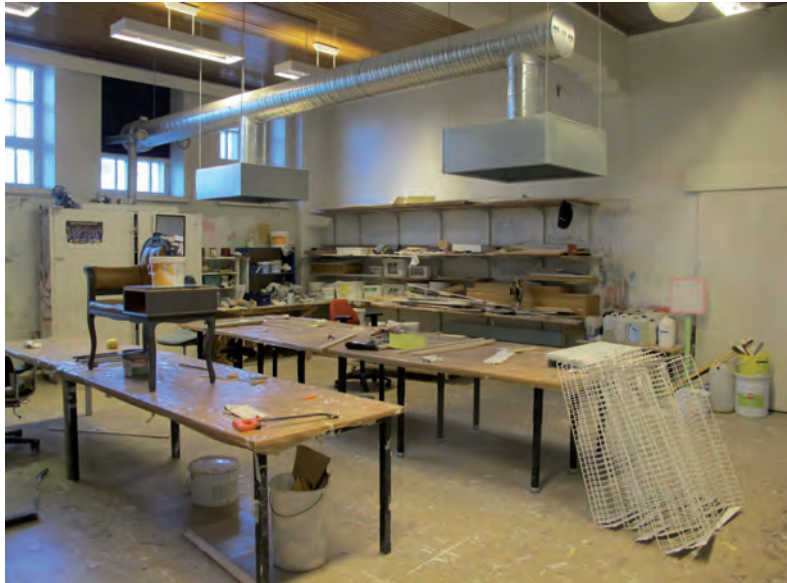
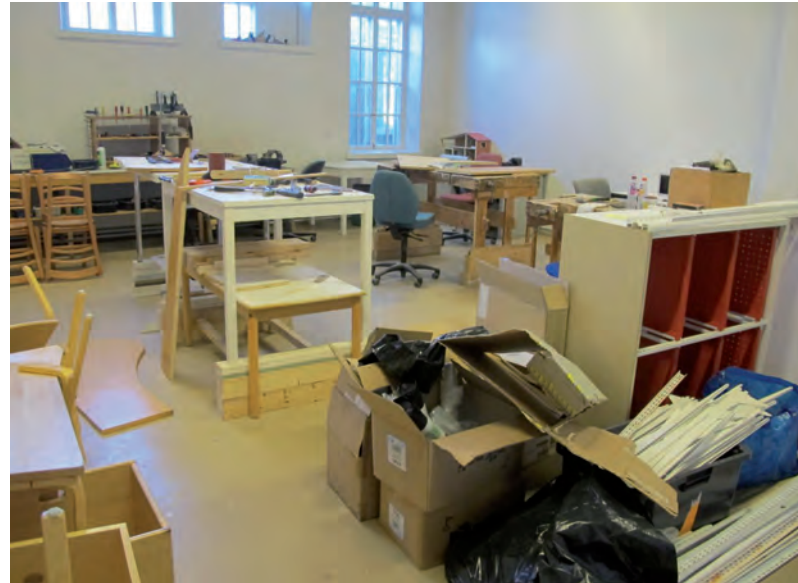
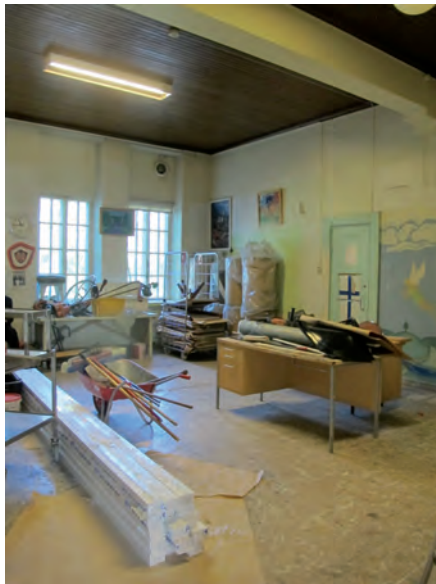
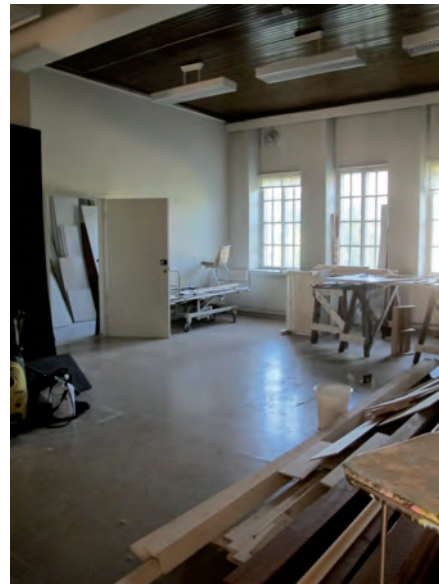
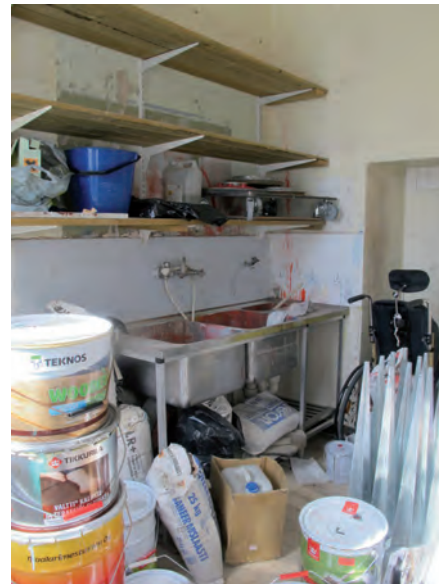
Yhdistävässä länsisiivessä on käytössä olevia verastiloja.

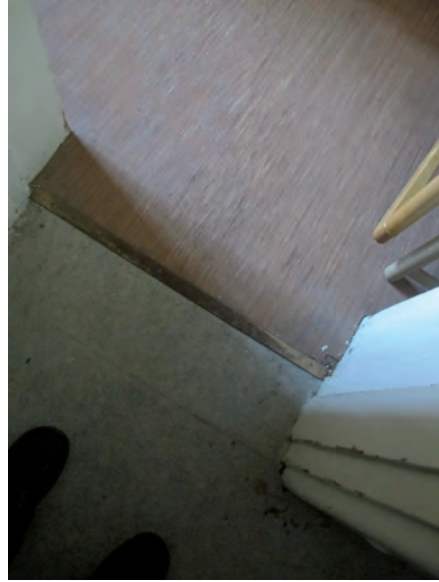
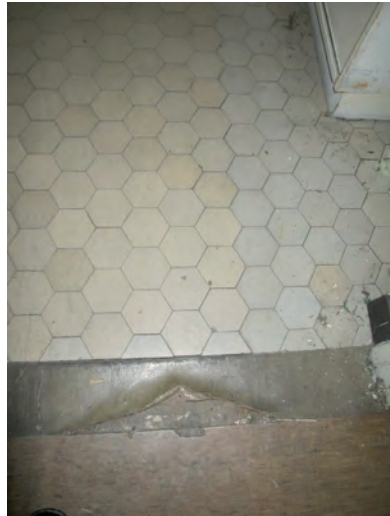
Sairaalan lattiamateriaaleja on uusittu/vaihdettu aina tarpeen vaatiessa ja lopputulos on kirjava. Pinnoitteina on käytetty ke-
raamista laattaa, muovimattoa, korkkimattoa, vinyylimattoa.

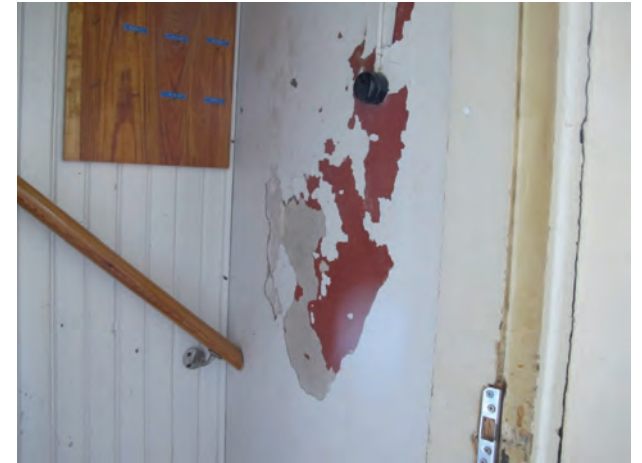
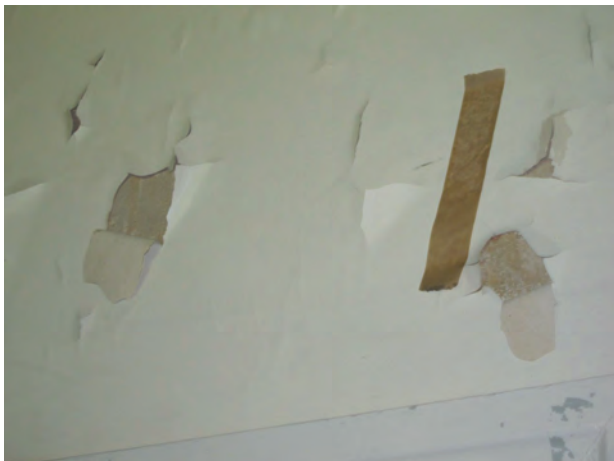
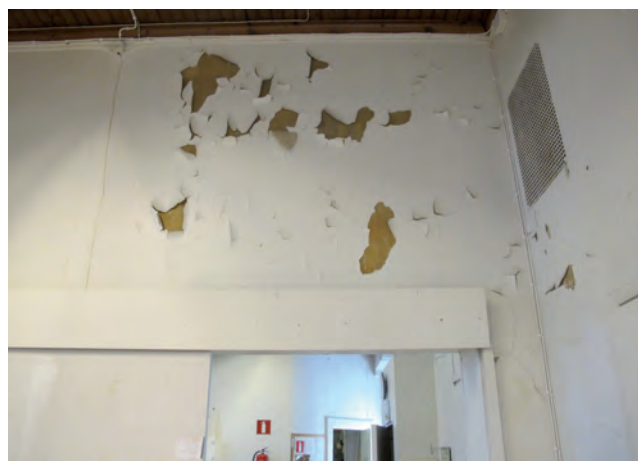
Pintamaalit ovat paikoitellen irronneet alustasta useissa eri tiloissa.

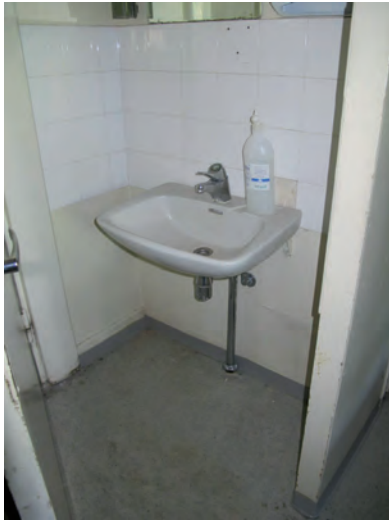
1

1. Vanha käsienspesuallas.
2. Vanha wc-istuin. Wc:n lattiassa on Pukkilan 6-kulmainen kuivapuristelaatta.
3. Vanka kaappi.
4. Vanha naulakko ullakolla.
5. Uudehko keittiökaluste.

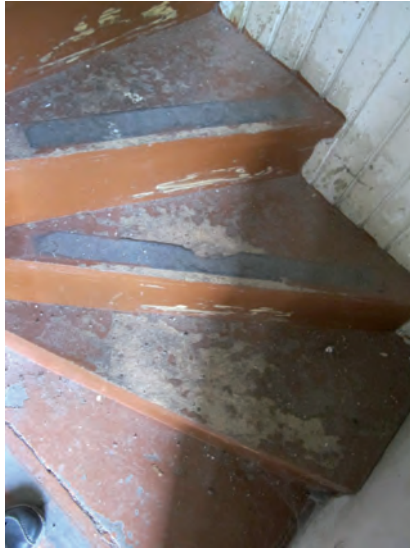
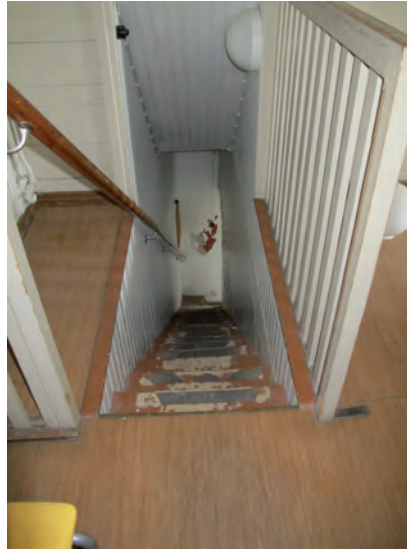
1. - 2. Ullakkoporras kaipaa huoltomaalausta.
3. -5. Betonirakenteisia ullakkoportaita.

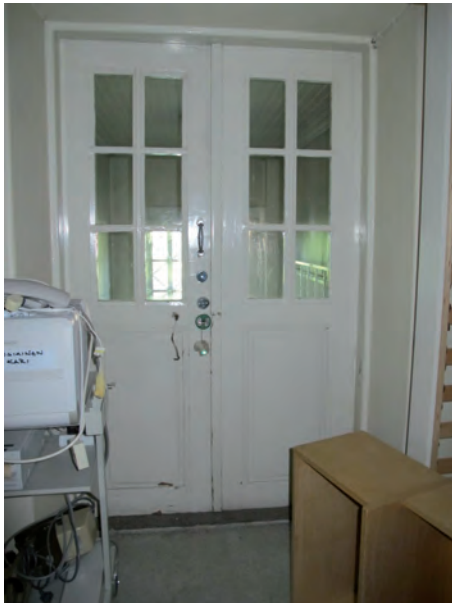
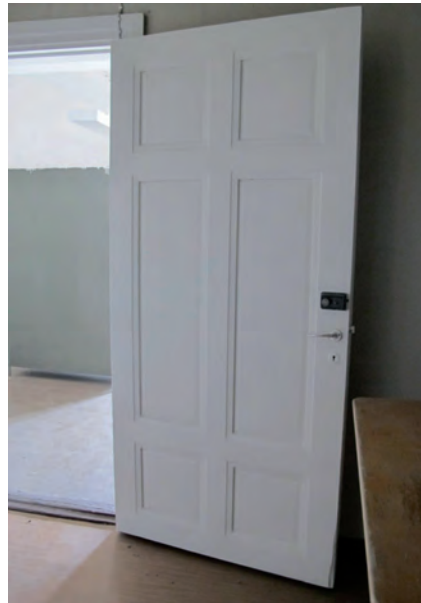
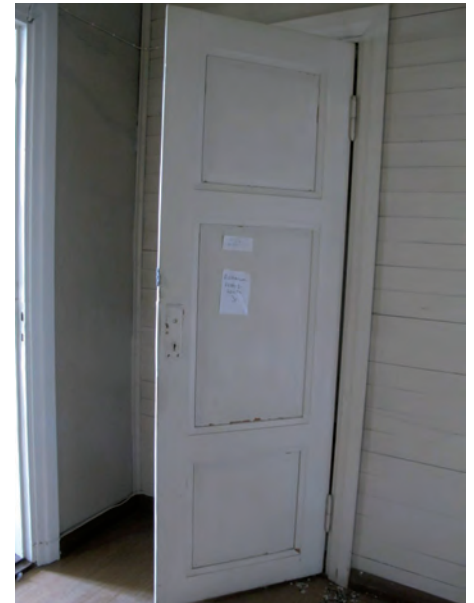
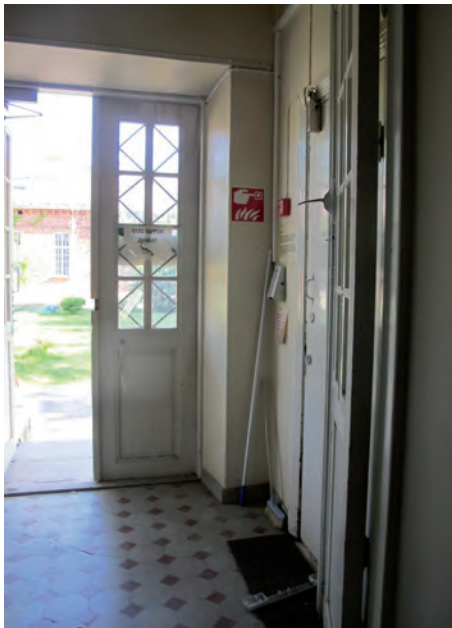
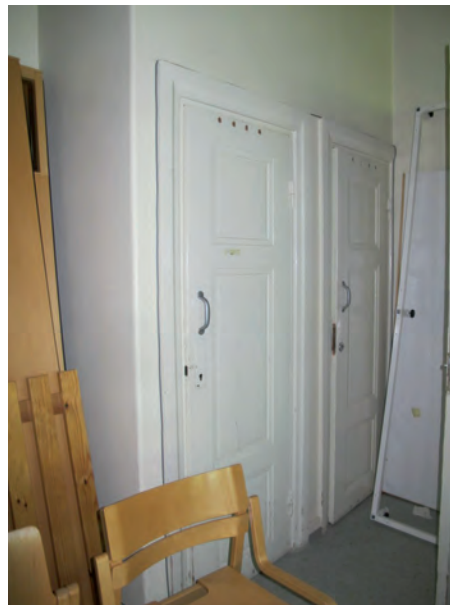
Rakennuksen vanhoja peiliovia
vuodelta 1915, jolloin navetta
muutettiin sairaalaksi.

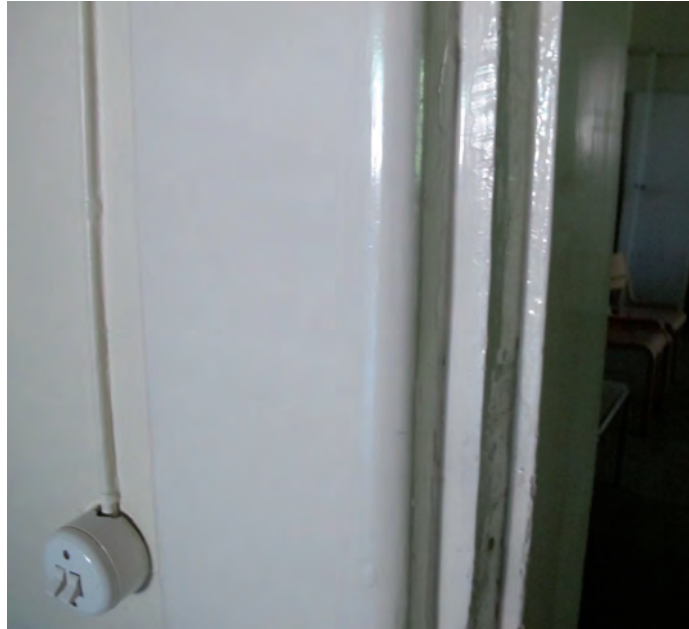
1

1. Pinta-asennuksena tehty valokytkin ja oven vanha vuorilauta.
2. Vanha sähkötaulu.
3. Upotetut pistorasiat.
4. Eteisen uudempi sähkötaulu.
