# Tampereen rautatieasema ja eteläinen veturihalli

## Rakennushistoriaselvitys

lokakuu 2015

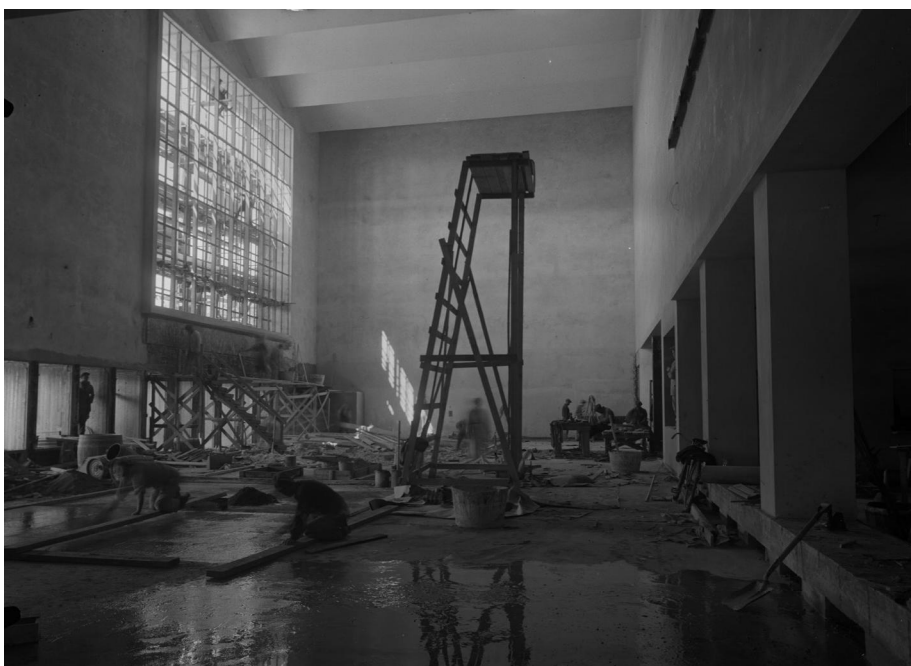
*Asemahallin lattian betonivalu  
10.7.1935. Tampereen  
museoiden kuva-arkisto.*

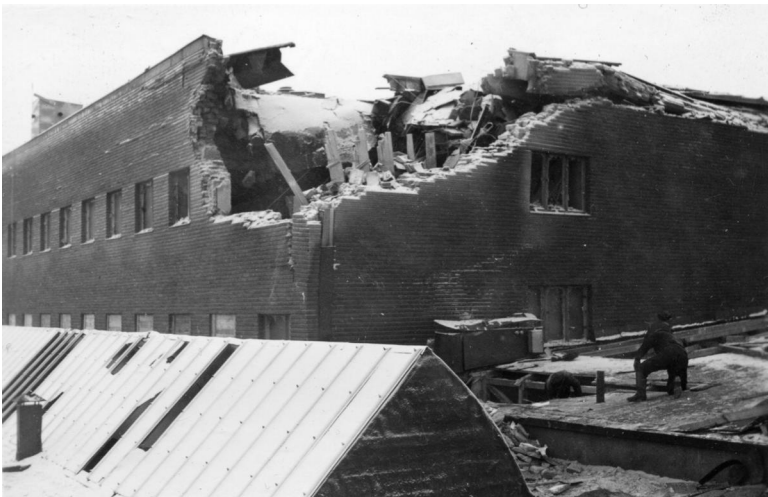
*Talvisodan pommitusten tuhoja 13.1.1940 Tampereen rautatieasemalla. Tampereen museoiden kuva-arkisto.*

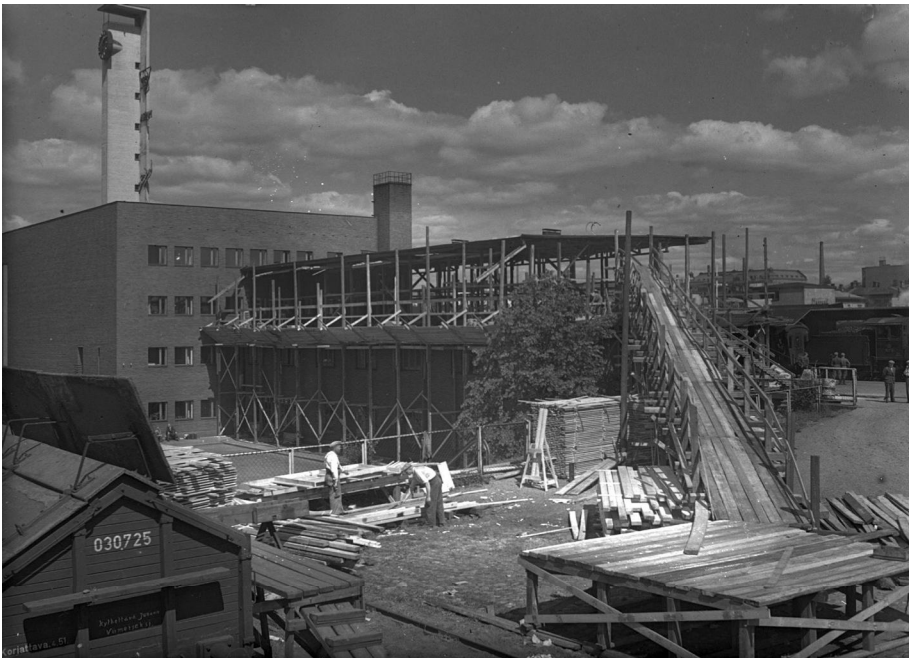
*Rautatieaseman eteläsiiven  
korotus kuvattuna 13.7.1948.  
Tampereen museoiden kuva-  
arkisto.*

Lukuun ottamatta 13.1.1940 ta-  
pahtuneiden pommitusten tuhojen  
korjausta ensimmäinen laaja muu-  
tos asemarakennukseen toteutet-  
tiin vasta vuonna 1948. Tuolloin  
asemarakennuksen eteläistä toi-  
mistosiipeä korotettiin kerroksella  
arkkitehti Jarl Ungernin vuonna  
1947 laatimien suunnitelmien  
mukaan. Julkisivut noudattivat  
siinä määrin samaa kaavaa kuin  
vuonna 1935 valmistuneet kaksi  
alempaa kerrosta, ettei korotus ole  
julkisivusta havaittavissa erillisenä  
rakennusvaiheena.

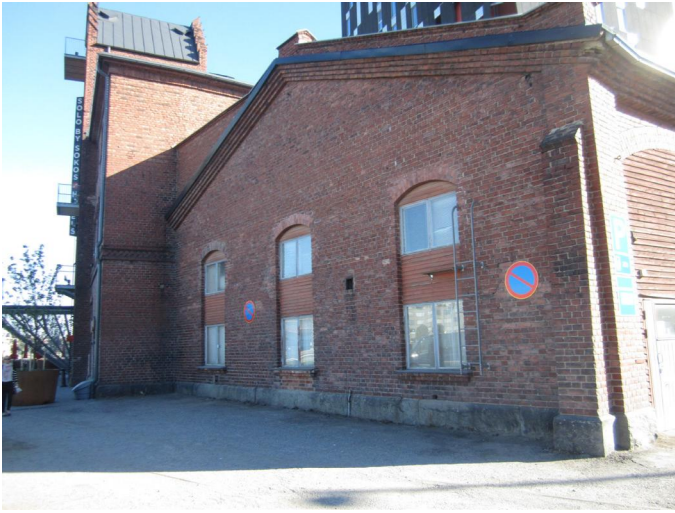
*Veturitallin pohjoisessa länsiseinässä ikkunat ovat peräisin vuonna 1947 toteutetusta muutoksesta, jolloin pilttuu jaettiin kanteen kerrokseen. Valokuva: Panu Savolainen.*

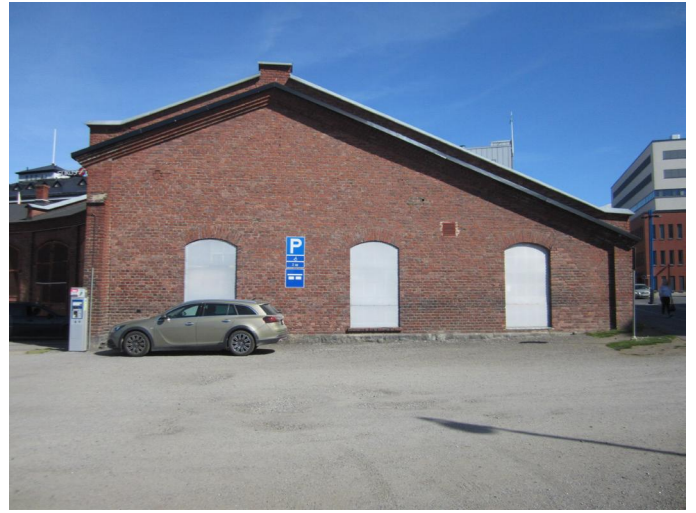
*Veturitallin eteläisessä länsiseinässä ikkunat ovat säilyneet alkuperäisinä, mutta lämmöneristyssyistä ne on sittemmin laitettu umpeen. Valokuva: Panu Savolainen.*

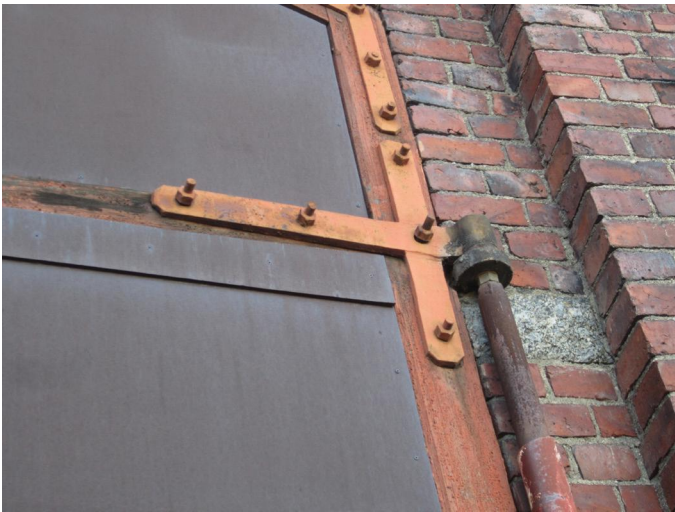
*Kahden pilttuun ovesa on yhä jäljellä alkuperäisiä saranoita. Valokuva: Panu Savolainen.*

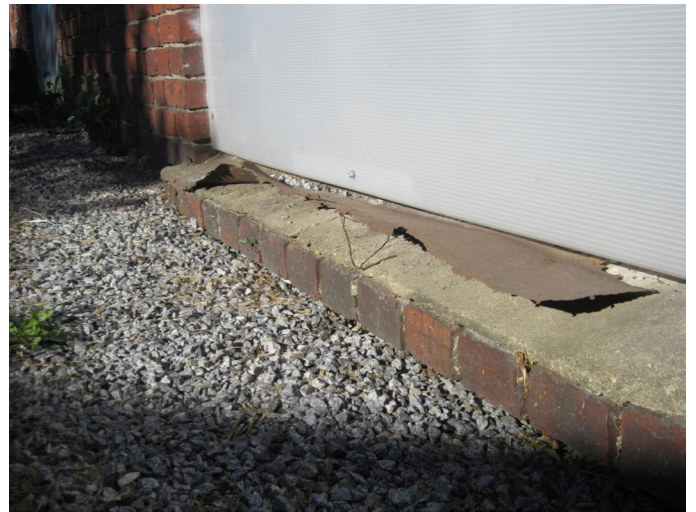
*Eteläisen julkisivun ikkunapellitykset ovat lähes hävinneet korroosion myötä. Valokuva: Panu Savolainen.*

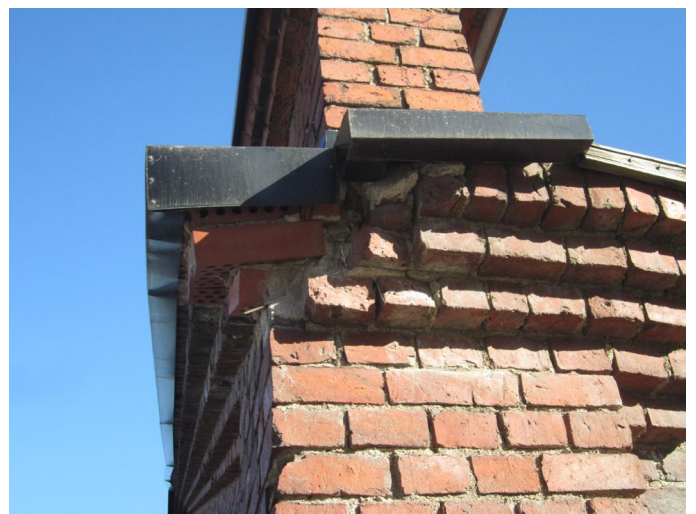
*Veturitallin lounaisnurkan räystääs on päässyt vaurioitumaan ja sitä on korjattu aavistuksen huolimattomasti. Valokuvat: Panu Savolainen.*

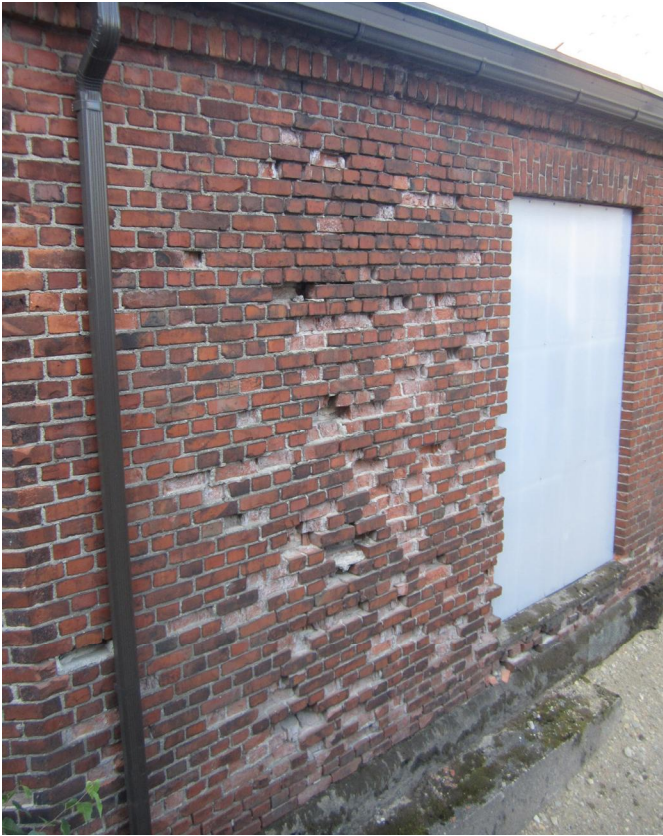
*Veturitallin tiilijulkisivut ovat pääosin hyvässä kunnossa, mutta auringonvalolta peittyvässä koillisessa julkisivussa on nähtävissä vakavaa pakkasrapautumista. Valokuva: Panu Savolainen.*

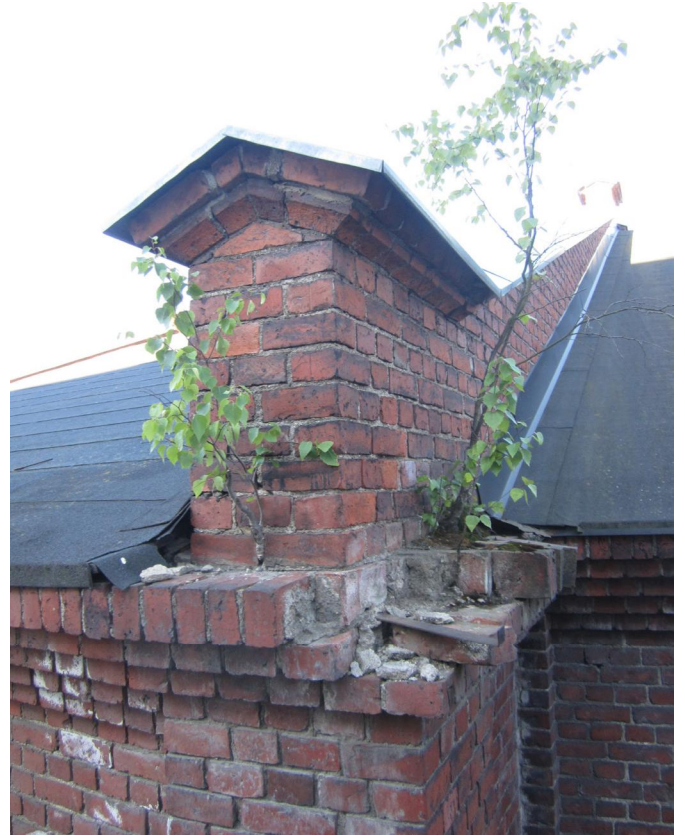
*Länsipuolen täystäässä kattorakenteisiin on päässyt juuriutumaan useita koivuja, joiden juurastot tuhoavat räystäiden ja muurinharjojen rakenteita nopeasti. Valokuva: Panu Savolainen.*

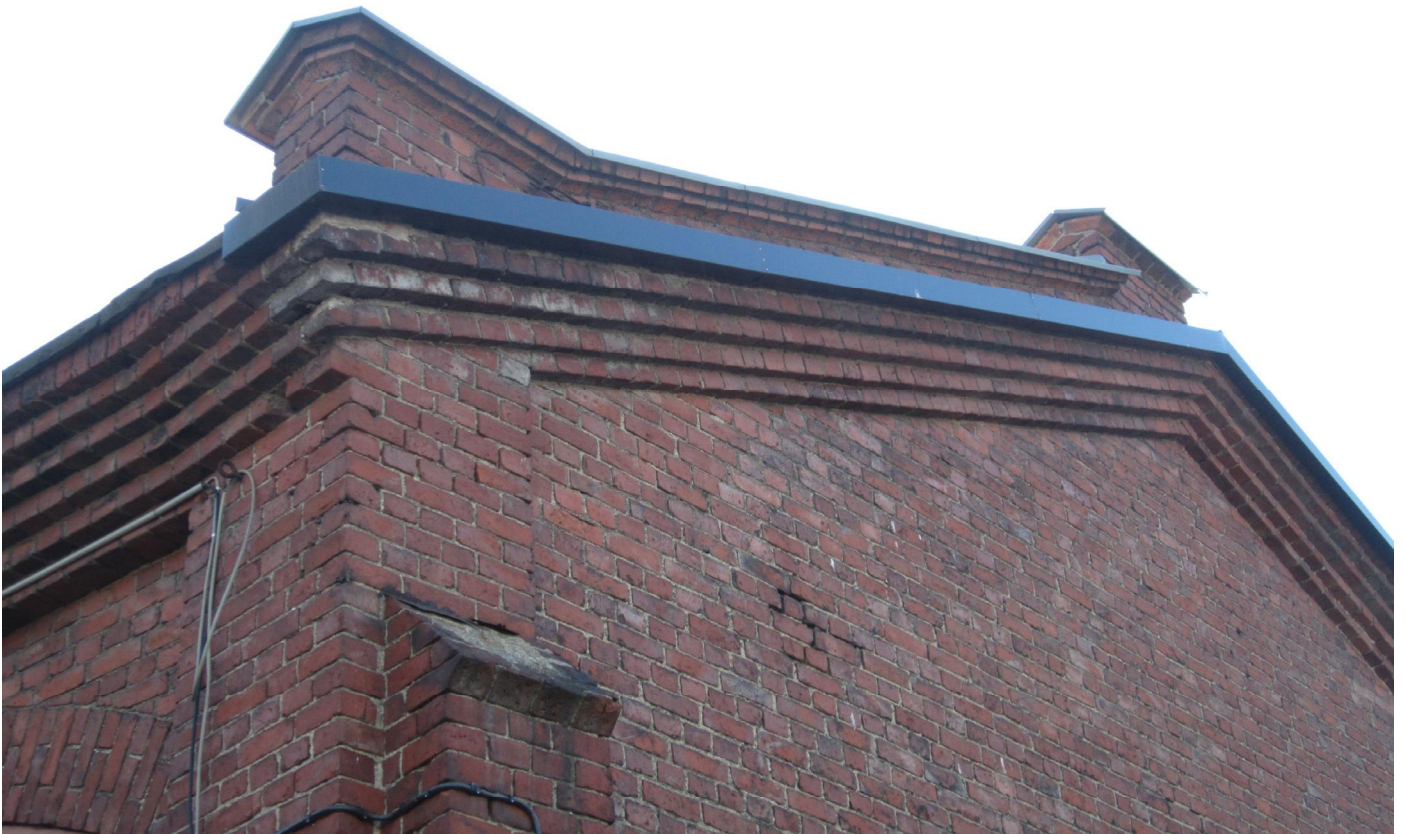
*Länsijulkisivussa räystäiden ja muurinharjojen viehättävä ja rakennukselle omaleimainen detajjiikka on näkyvissä parhaiten, ja se on säilynyt suhteellisen hyvässä kunnossa. Kontreforin harjaa suojannut pellitys on ruostunut pois ja tilanne edellyttää nopeaa uudelleensuojaamista. Valokuva: Panu Savolainen.*

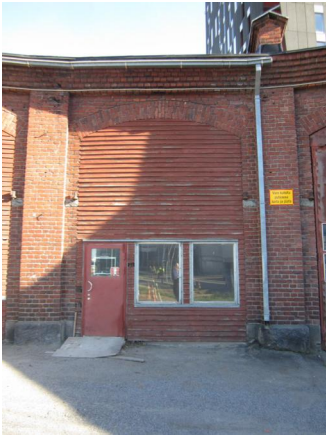
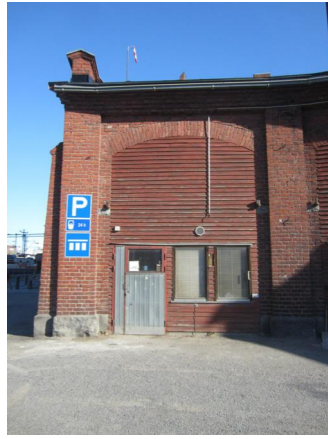
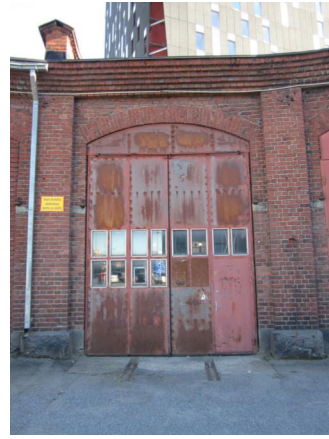
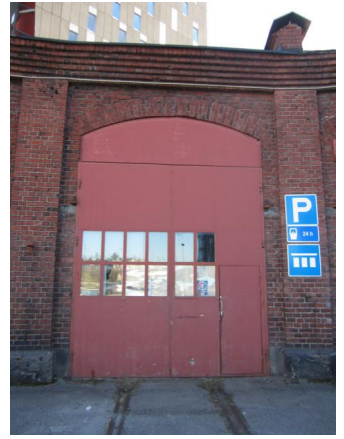
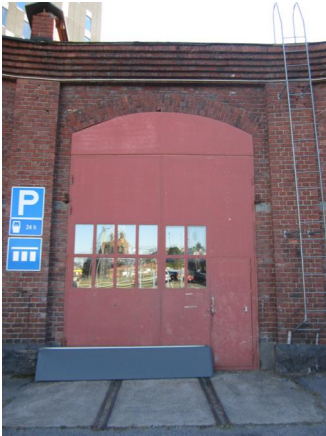
*Kahdentoista pilttuun ovissa hahmottuvat viehättävästi jokaisen pilttuun hieman eriävän käyttötarkoituksen edellyttämät, vähitellen kerrostuneet muutokset. Alkuperäisen ovipiirustuksen mukaisessa asussaan ei ole yksikään ovi ja lähimpänä alkuperäistä asua on etelästä laskien viidenneen pilttuun ovi (keskimmäinen rivi oik.). Valokuvat: Panu Savolainen. Ovipiirros: Kansallisarkisto.*

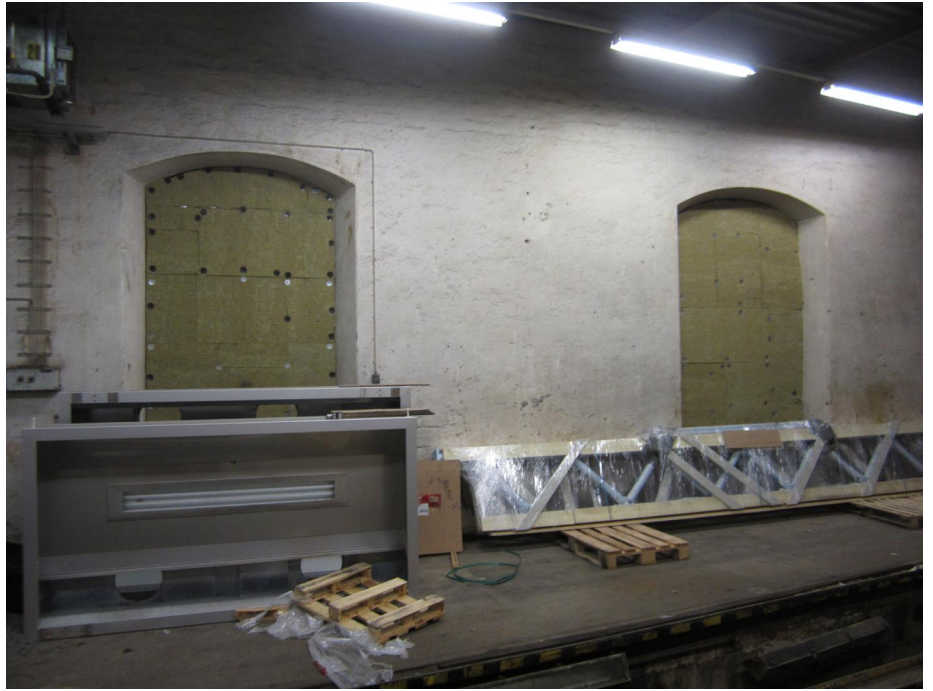
*Eteläisimmän pilttuun länsiseinän ikkunat on peitetty lämmöneristeillä. Valokuva: Panu Savolainen.*

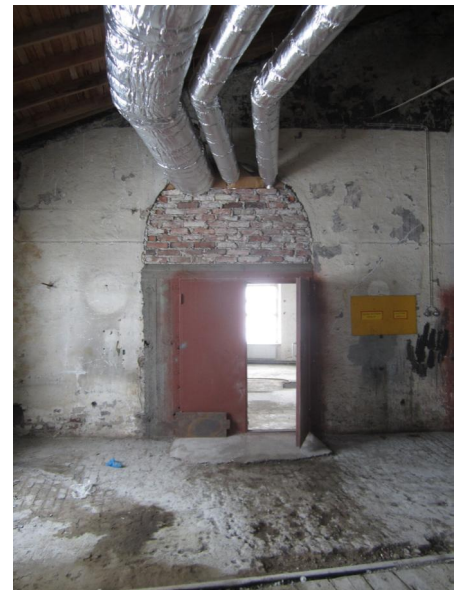
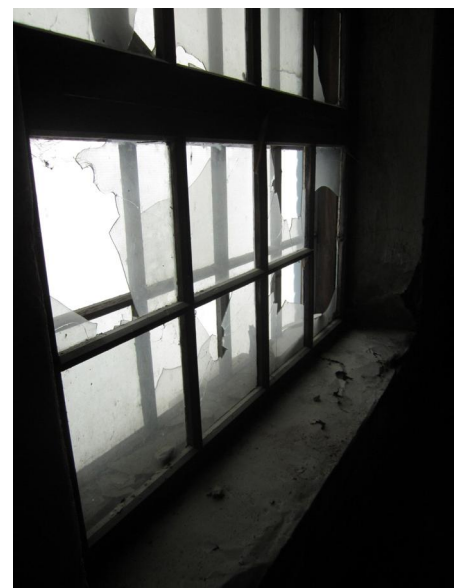
*Etelästä lukien toisen pilttuun sisäänkäyntejä ja ikkunoita. Ikkunat ovat 1900-luvun alusta. Useimmissa pilttuissa on yhä jäljellä raiteet. Valokuvat: Panu Savolainen.*

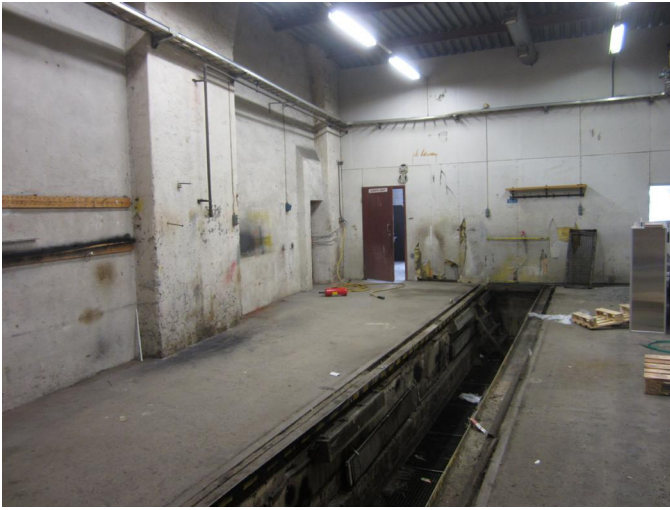
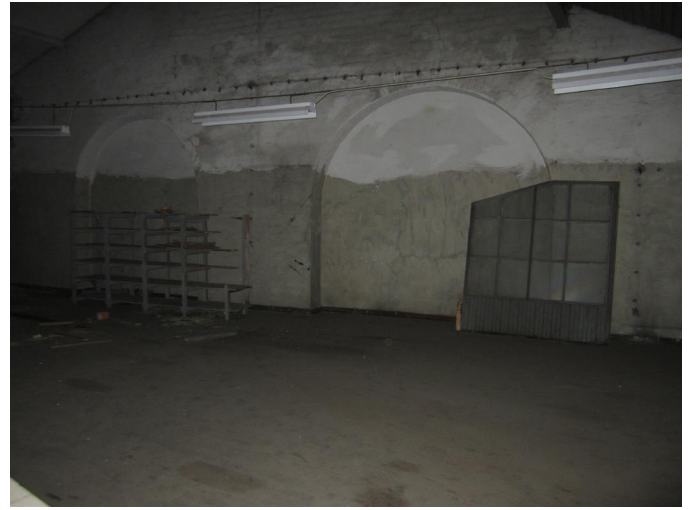
*Etelästä lukien ensimmäisen pilttuun seinässä (vas.) ja viidennen pilttuun toisessa kerroksessa näkyvät alkuaan avoimet ja myöhemmin umpeen muuratut kaariaukot. Valokuvat: Panu Savolainen.*

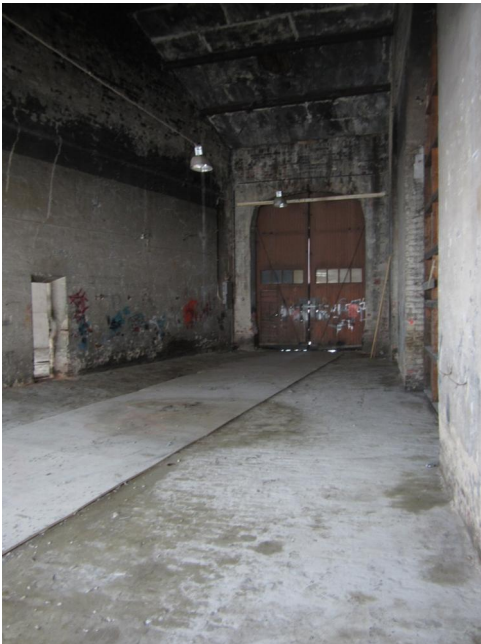
*Sadan vuodet noki peittää useiden veturitallien rakenteita, erityisesti sisäkattoa. Valokuva: Panu Savolainen.*

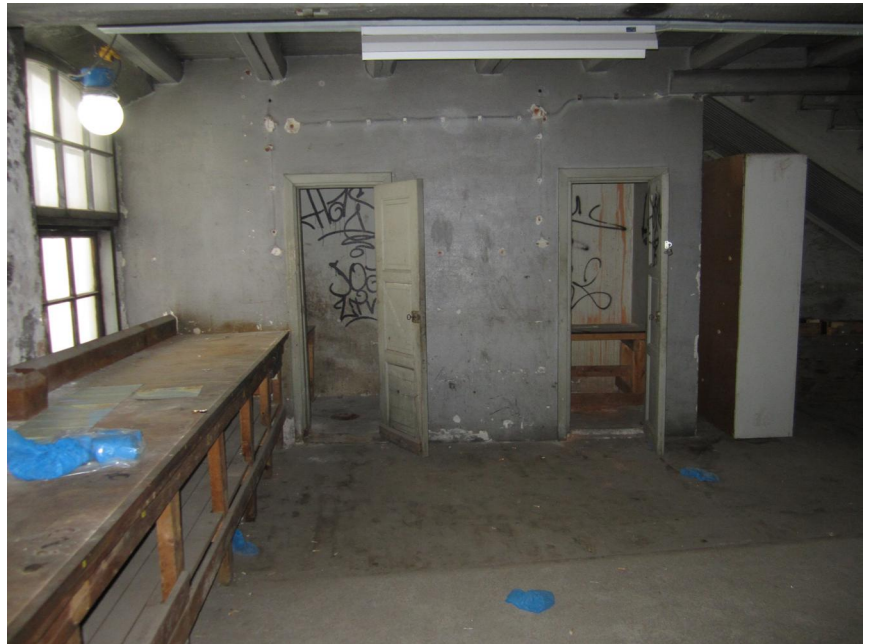
*Etelästä lukien viidenteen pilttuuseen vuonna 1934 rakennetut suihkukopit. Valokuva: Panu Savolainen.*

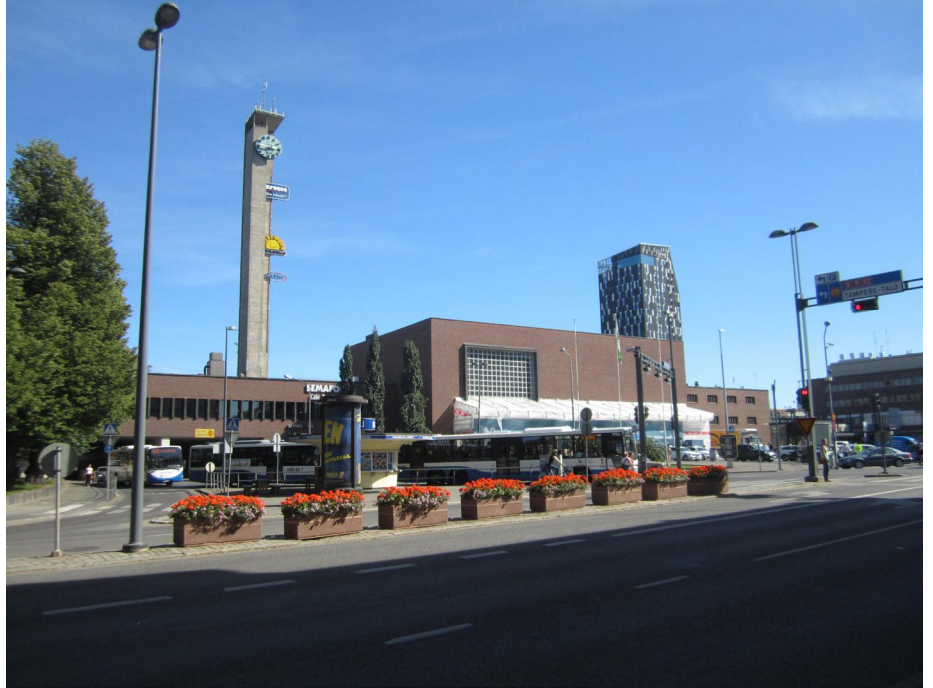
*Rautatieaseman julkisivut ovat säilyneet erittäin hyvin 1930-luvun asussaan samalla kun kaupunkikuva on uusiutunut voimakkaasti aivan viime aikoina. Tornihotellin ja rautatieaseman sommitelmallinen yhteiselo tuottaa tietyistä kuvakulmista jopa koomisia näkymiä. Valokuva: Panu Savolainen.*

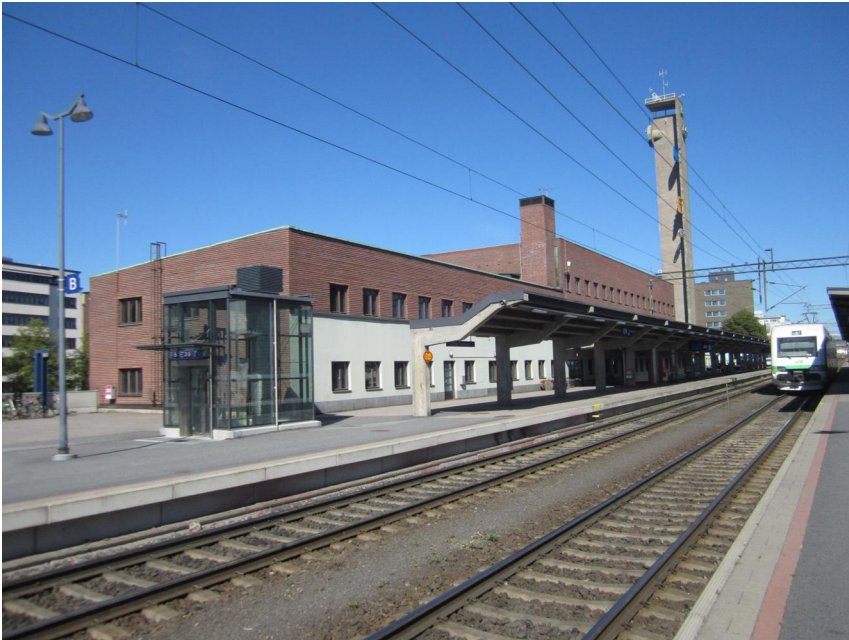
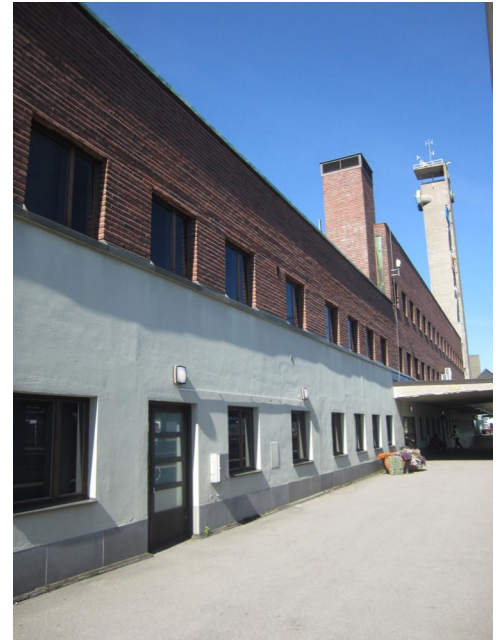
Rautatieaseman julkisivumateriaalien nelijako tiili–rappaus–klinkkeri–betoni (sekä länsijulkisivun koristeosien terastirappaus) on alkuperäinen, ja se noudatti käytännöllisiä lähtökohtia. Laiturialueen valkoisen julkisivun oli tarkoitus parantaa katoksen alaisen alueen valaistusta. Valokuvat: Panu Savolainen.

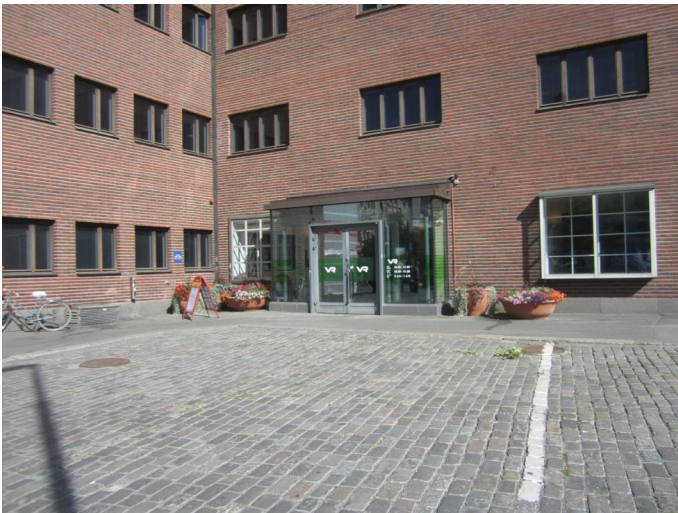
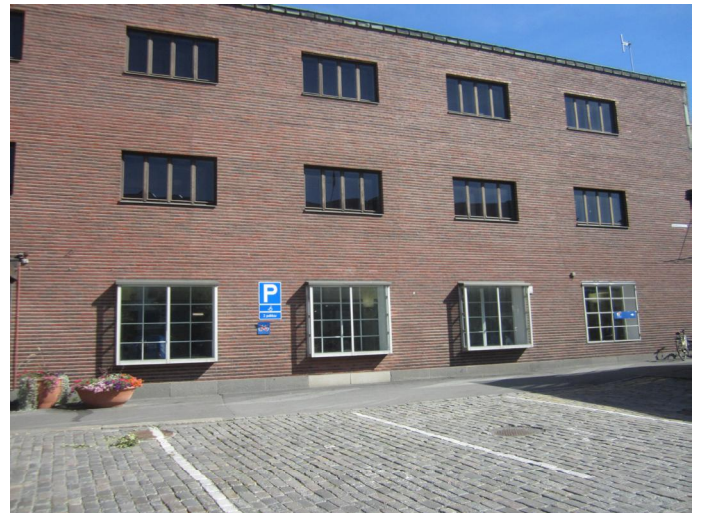
Eteläisen siiven läntisen julkisivun ikkunoissa ja ovissa 1930-luvun jälkeiset muutokset (2008) ovat näkyvimmin esillä. Muutokset johtuvat julkisten tilojen esteettömyysvaatimuksista. Valokuvat: Panu Savolainen.

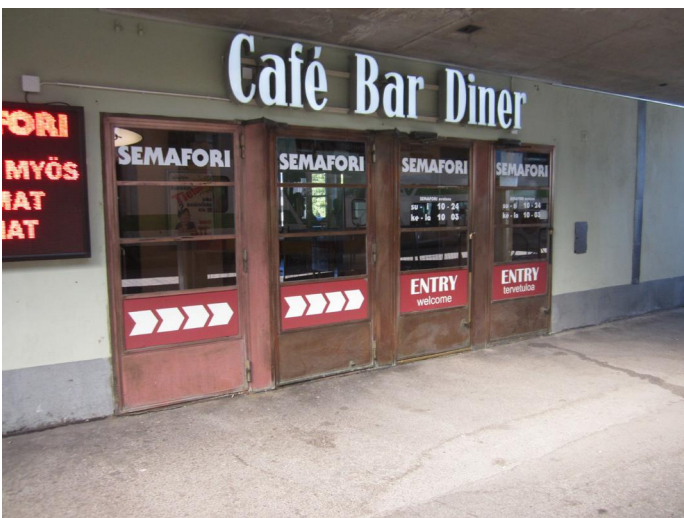
Alkuperäiset pronssiovet asemaravintolan laiturinpuoleisissa ovissa. Oikealla Eero Seppälän laatima työpiirustus aseman pronssiovista. Valokuva: Panu Savolainen. Piirustus: Valtionrautateiden piirustusarkisto.

Eero Seppälän suunnittelemia pronssiovia on jäljellä enää neljä kappaletta, ja ne sijaitsevat asemaravintolan laiturialueelle johdettavassa sisäänkäynnissä. Muualla asemarakennuksessa ulko-ovet on vaihdettu 1980-luvun lopun peruskorjaukset yhteydessä ja pää-ovet myös 2000-luvulla.

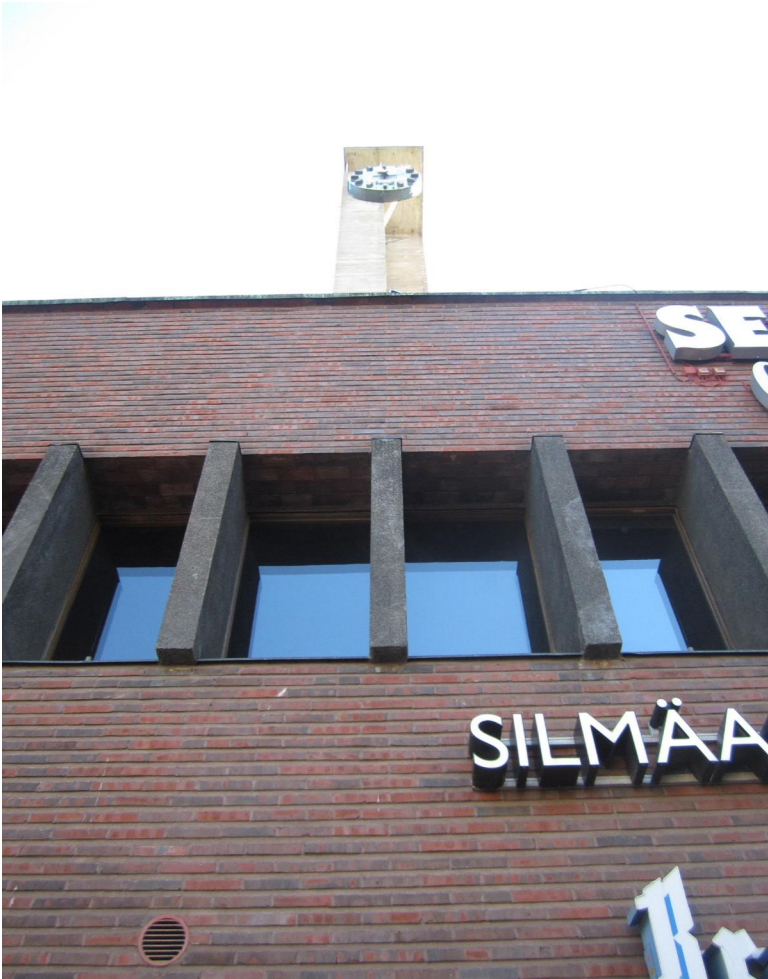
*Asemaravintolan aukotusta ja asemahallin  
ikkunaa artikuloiva terastirappaus on  
säilynyt alkuperäisenä kauttaaltaan.  
Valokuva: Panu Savolainen.*

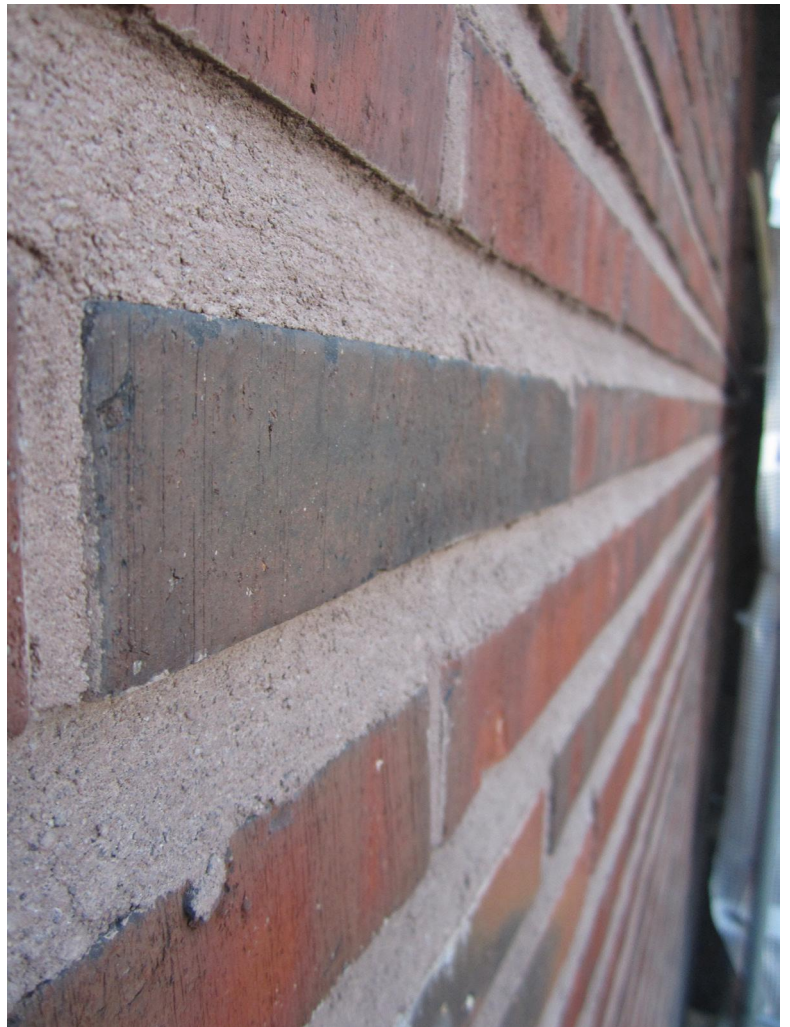
*Asemaa varten tehdyistä  
erikoisvalmisteisista tiilistä koostuva  
julkisivu on säilynyt alkuperäisenä.  
Valokuva: Panu Savolainen.*

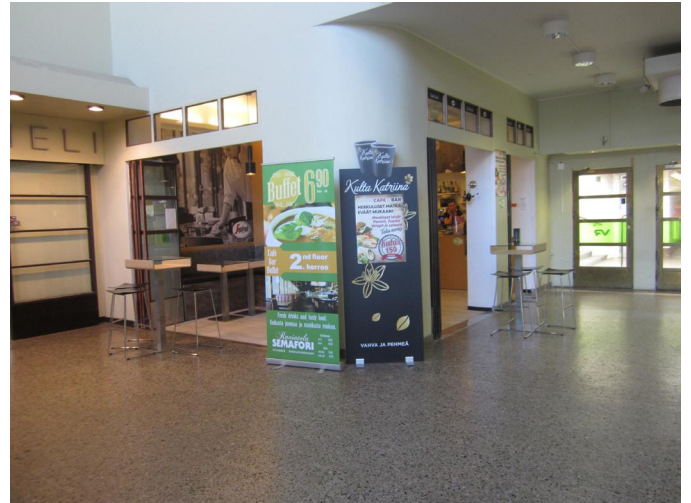
*Alun perin rautatiekirjakaupan ja parturin liiketilanurkkaus on sittemmin yhdistetty yhdeksi liiketilaksi. Valokuva: Panu Savolainen*

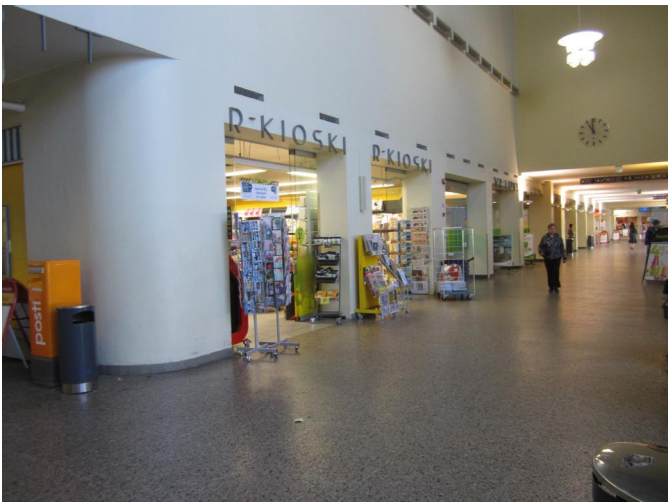
*Asemahallin pintamateriaalit ovat peräisin 1930-luvulta. Valokuva: Panu Savolainen.*

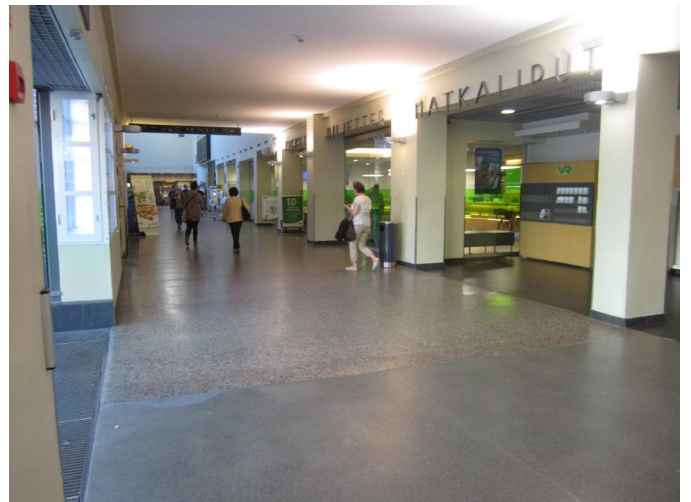
*Lattiamateriaalin vaihdos osoittaa yhä matkatavaratiskin alkuperäisen sijainnin eteläsiiven käytävällä. Valokuva: Panu Savolainen*

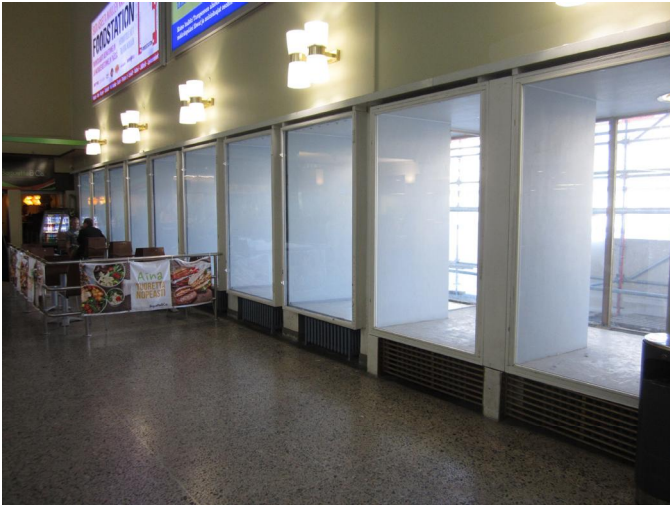
Näyteikkunoiden detajjiikka on alkuperäistä piirustuksissa määrättyä ikkunapenkkinen "norsunluunväristä linoleumia" myöten Valokuva: Panu Savolainen.

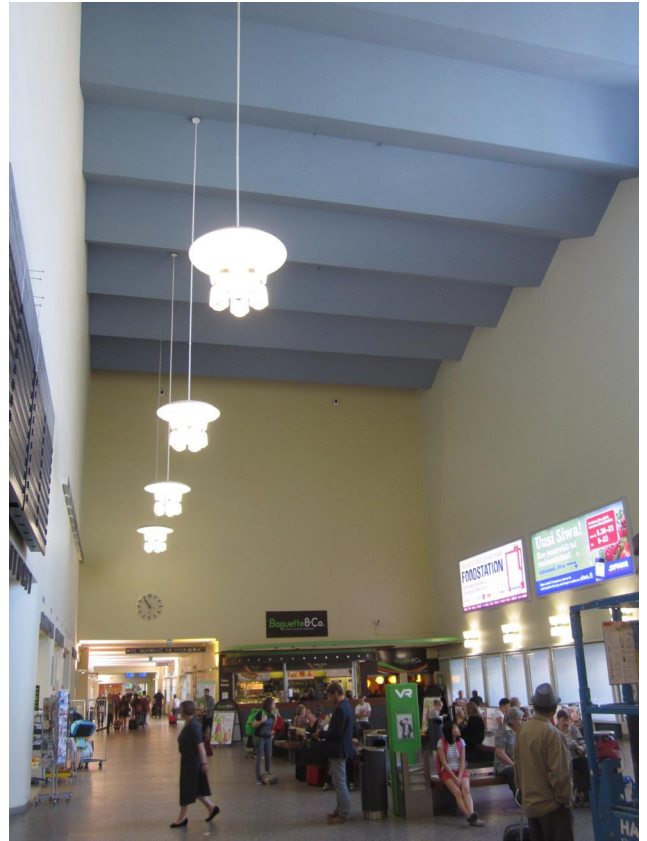
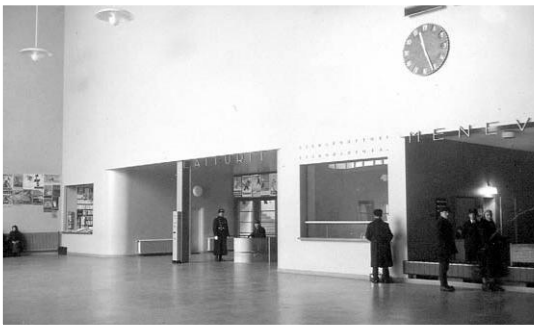
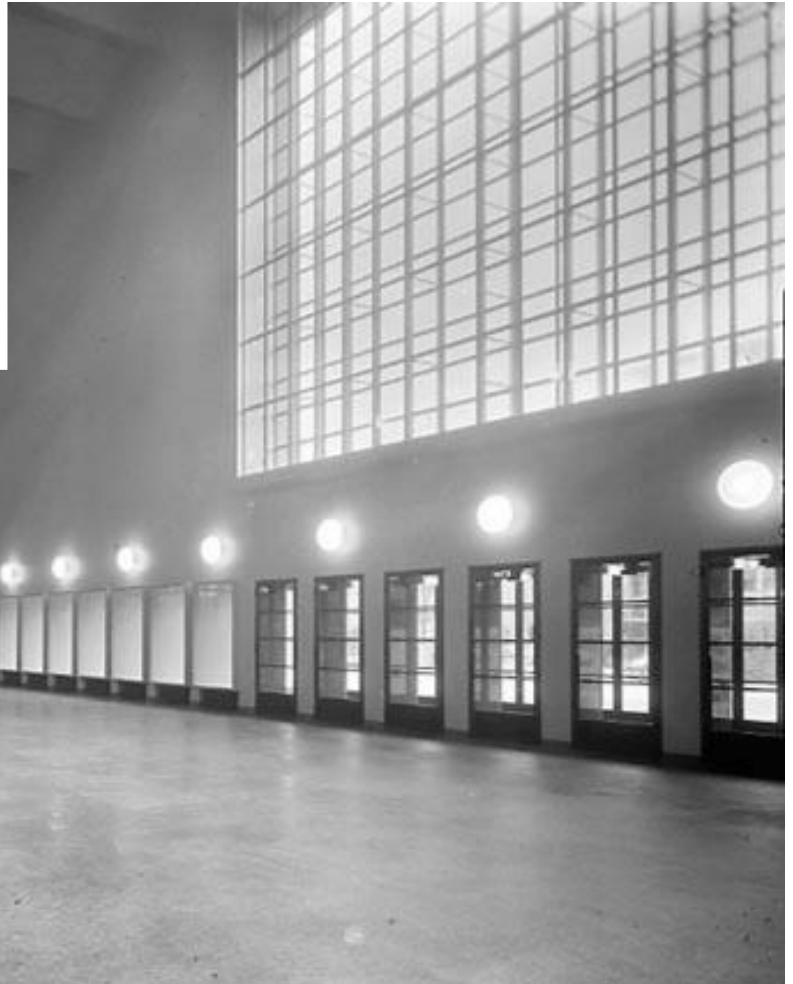
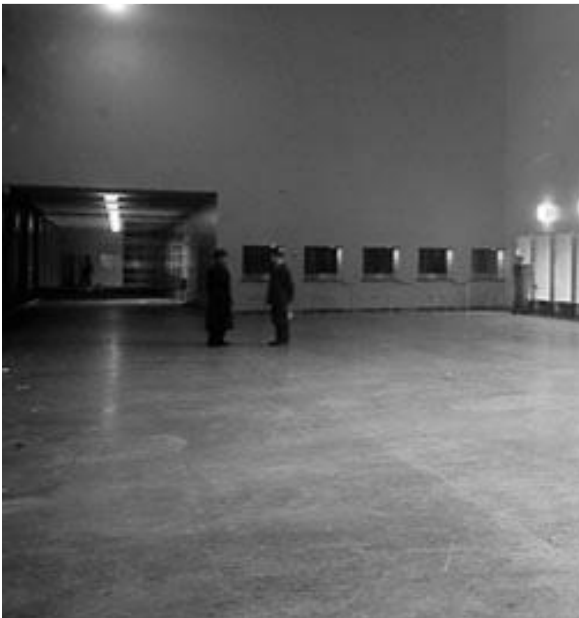
Asemahallin sisäkaton työpiirustus. 14 metrin jännevälillä kannattelee särmien palkkeja lukuun ottamatta vain kahdeksan senttimetriä paksu betonilaatta. Valtionrautateiden piirustusarkisto.

Asemahallin tilavaikutelmassa lattiamateriaali ja tasaiset vaaleat tyhjät seinäpinnat ovat olennaisia. Opastintauluja, valaisimia ja mainoksia lukuun ottamatta asemahalli on säilynyt 30-luvun asussaan. Hallin arkkitehtuurin kohokohta – vähintään rakenneteknisesti – on taitteinen sisäkatto, jonka rakenne oli aikanaan poikkeuksellinen betonirakenne. Hallin nykyinen värimaailma perustuu vuonna 2008 tehtyihin väritutkimuksiin, joiden perusteella värit pyrittiin palauttamaan mahdollisimman lähelle alkuperäistä. Valokuva: Panu Savolainen.

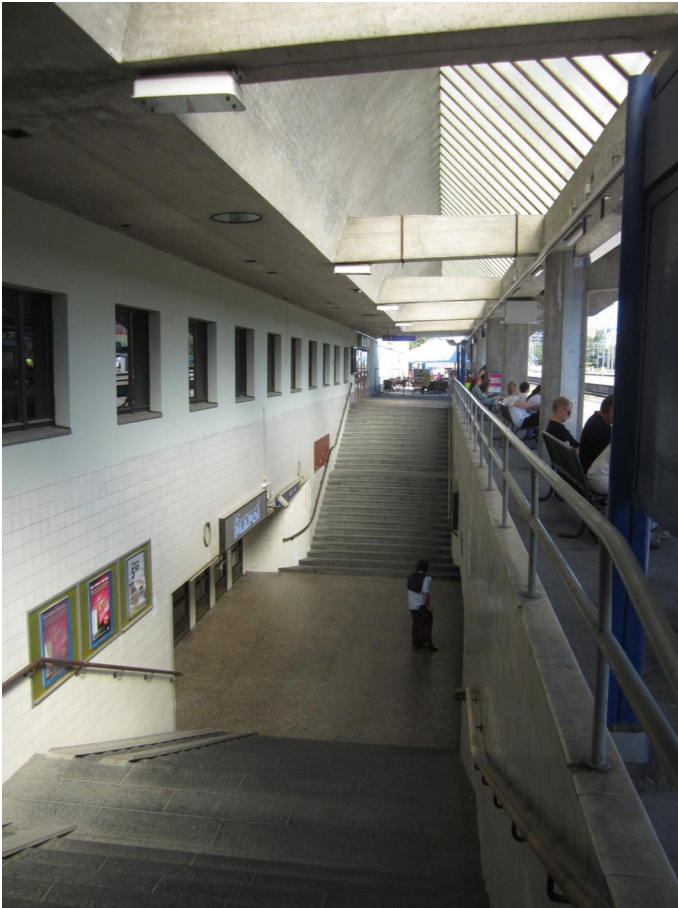
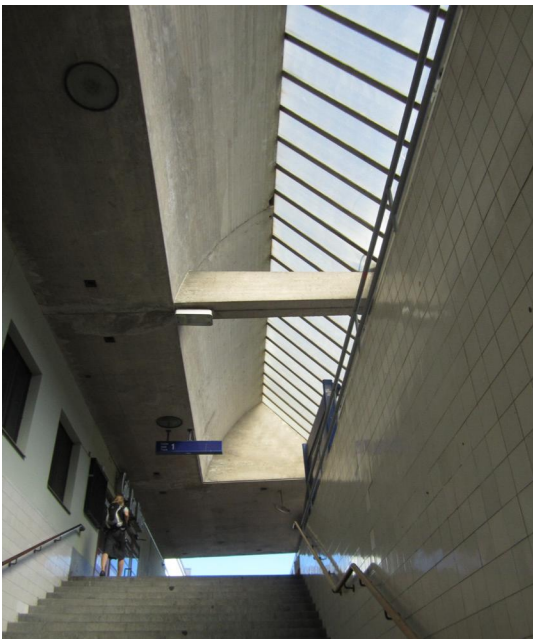
*Päälaiturin ja alikulkutunnelin betonirakenteet, lasikatteet ja klinkkeriseinät ovat pieniä yksityiskohtia kuten kaiteiden paikkauksia lukuun ottamatta alkuperäisellään. Asematunnelin ja päälaiturin yhdistävä portaikko on aseman arkkitehtuurin kohokohtia. Yleisö-wc:t ovat yhä alkuperäisellä paikallaan alikulkutunnelin pyöristetyissä kulmissa, joskin niiden sisustus on uusittu, viimeksi 2000-luvulla. Valokuvat: Panu Savolainen.*

*Paikka paikoin asematunnelin seinien klinkkerit ovat irtoilleet. Valokuva: Panu Savolainen.*

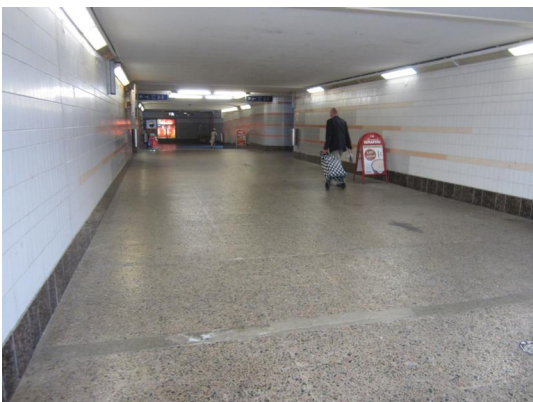
*Asemahallin graniittisepe- limosaiikkilaatoista koottu lattia jatkuu yhtenäisenä asemahallista asematunneliin. Valokuva: Panu Savolainen.*

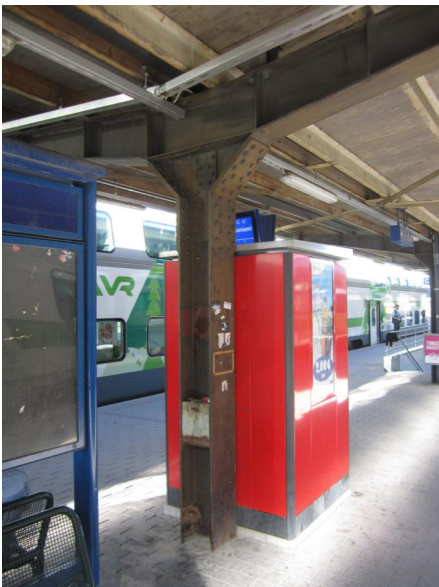
Välilaiturikatoksen kantavana rakenteena olevat pulttatut teräspalkit ovat kauttaaltaan jäljellä. Valokuva: Panu Savolainen.

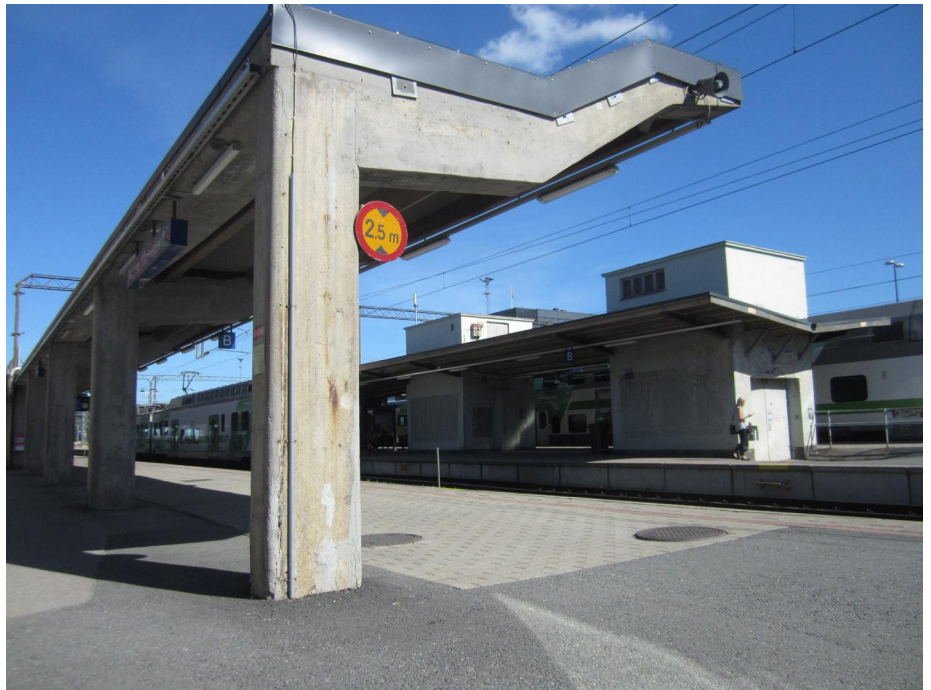
Rakenteellisesti innovatiivisen päälaiturikatoksen alkuperäisestä muodosta saa yhä käsityksen, vaikka palkkien välejä kattanut ohut betonilaatta onkin purettu huonokuntoisena vuonna 2007 ja korvattu puurakenteilla. Myös katoksen reunaan on leikattu ATU-määräysten (Aukean Tilan Ulottuma) vuoksi. Katoksen palauttaminen alkuperäistä jäljittelevään asuun olisi suotavaa tulevaisuuden peruskorjauksissa. Valokuvat: Panu Savolainen.

Rautatieaseman arkkitehtuurin maisemalliset kiintopisteet ovat Hämeenkadun puoleinen kuutiomainen julkisivu suurine ikkunoineen, päälaiturikatoks ja torni. Laiturikatoksen osittainen purkaminen vuonna 2007 on tehnyt rakenteesta väliaikaiselta näyttävän kokonaisuuden, ja vaikutelmaa tehostavat betonipalkkien kolhut ja pienet korroosiovauriot.

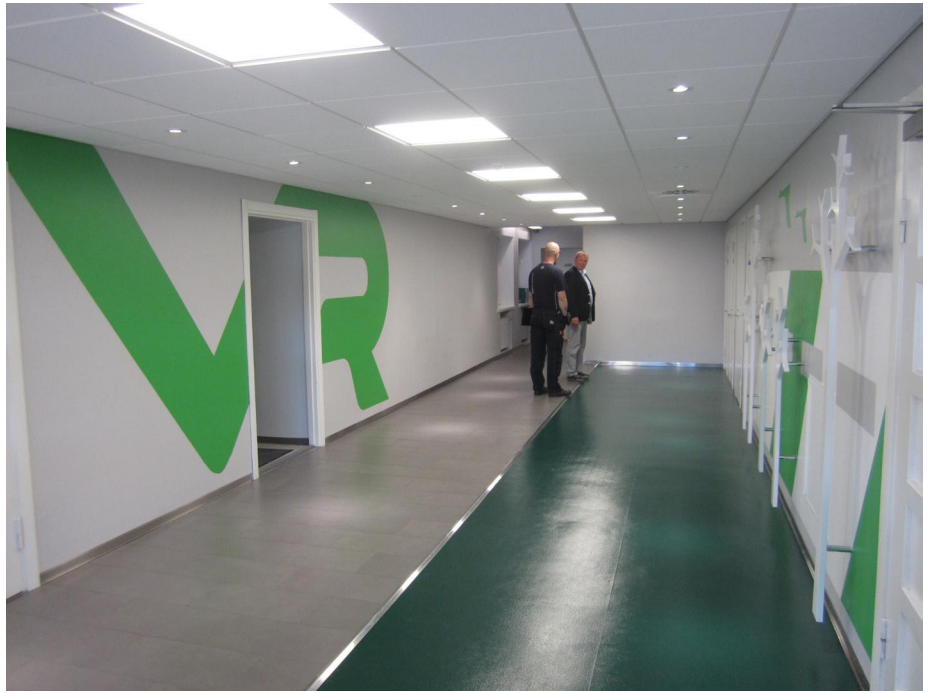
*Toimistotiloihin laiturialueelta johtava sisääntuloaula kuuluu asemarakennuksen harvoin täydellisesti uusittuihin julkisiin tai puolijulkisiin tiloihin. Valokuva: Panu Savolainen.*

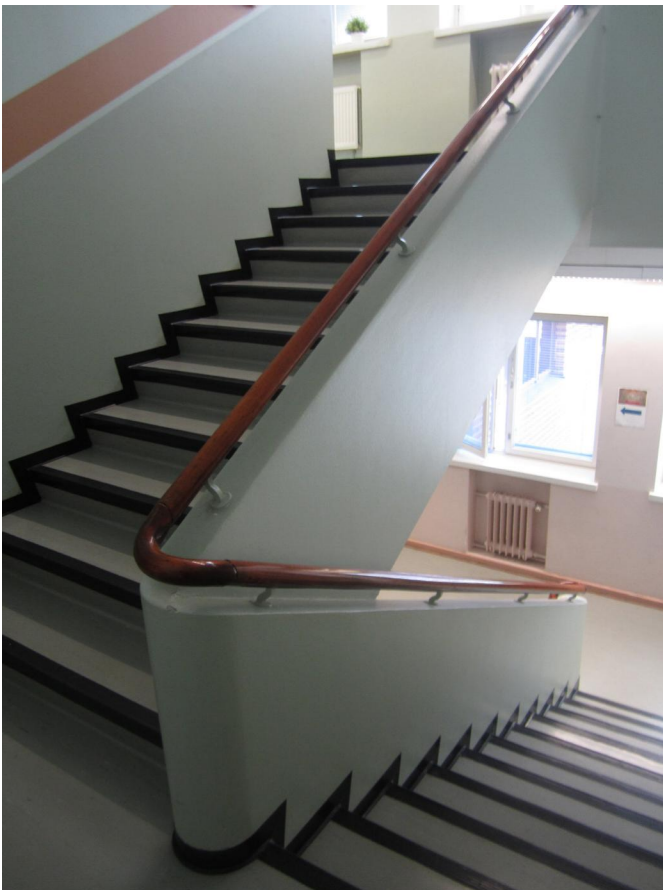
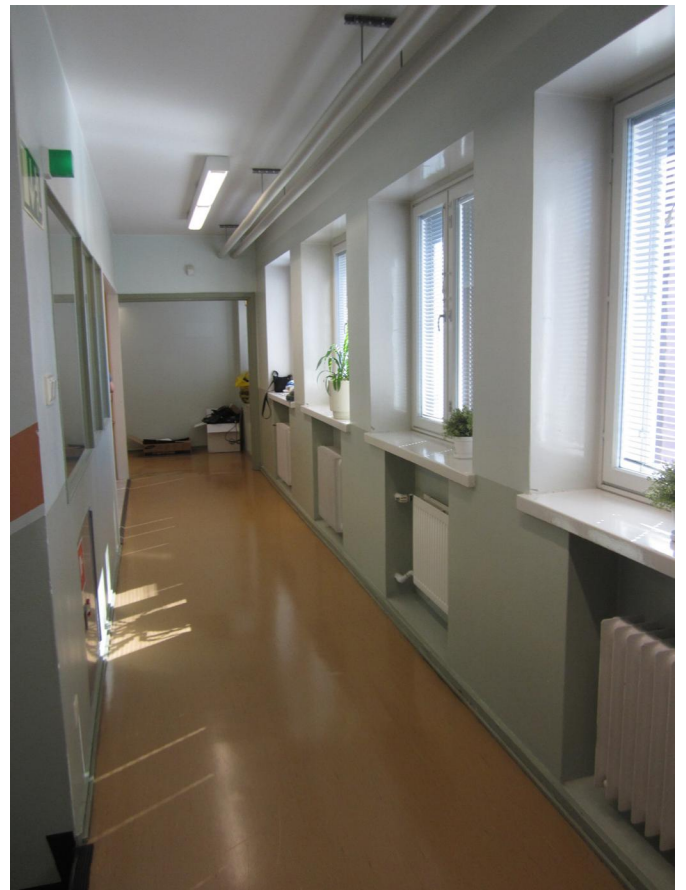
*Toimistotilojen portaikko ja käytävätasanteet ovat 1930–40-lukujen asussaan lattiamateriaaleja ja kaiteita myöten. Muutoin toimistotiloja hallitsevat eri-ikäiset peruskorjaukset, joista valtaosa on viime vuosikymmeniltä. Oikealla neljännen kerroksen toimistotiloihin johtava porrastasanne. Valokuvat: Panu Savolainen.*
