# Tampereen rautatieasema ja eteläinen veturihalli

## Rakennushistoriaselvitys

lokakuu 2015

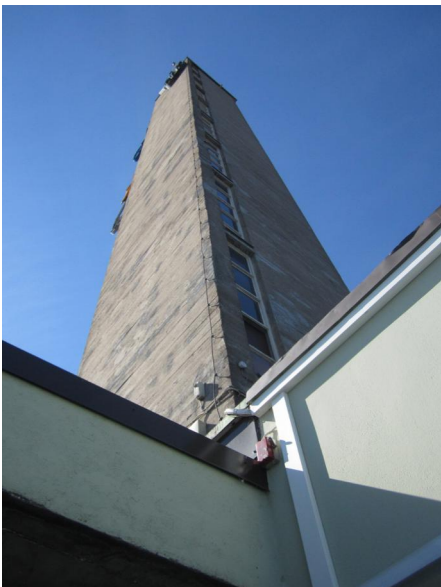
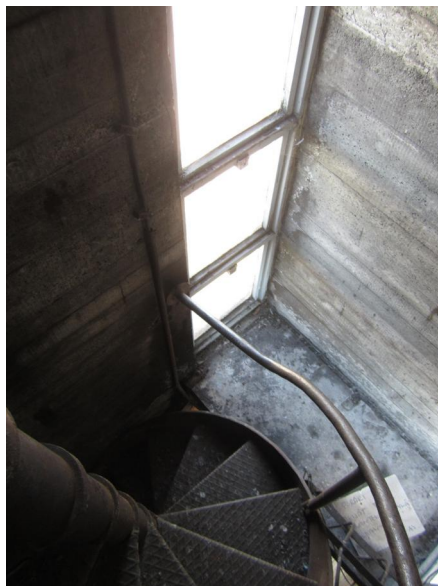
## Torni ulkoa ja sisältä.

Tornin puhdasvalupinta, ikkunat, kattolippa ja kellotaulut ovat kautaltaan 1930-luvun asussaan.

Puhdasvalupintainen torni on yksi Tampereen keskeisistä maamerkeistä, ja sen kahdeksan vuosikymmentä samanlaisena säilynyttä ulkoasua muuttavat ainoastaan mainosgrafiikan ja kaupallisen elämän nopearytmiset käänteet. Tornin sisätilat käsittävät vain kellon konehuoneeseen ja ylätasanteelle johtavan kapean portaikon. Valokuvat: Panu Savolainen.

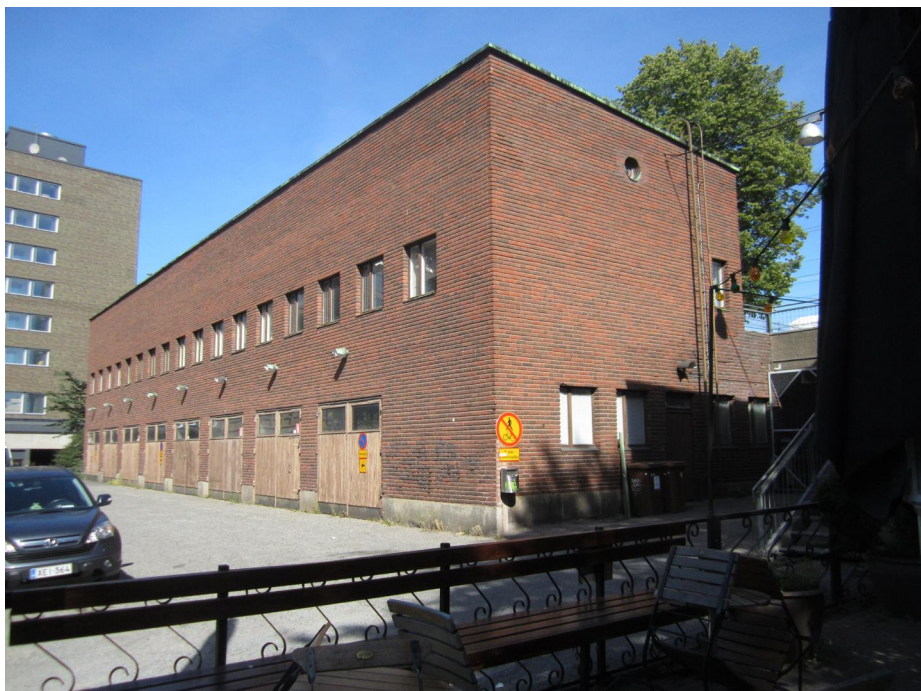
*Vuosina 1937–38 rakennettu taloussrakennus – ”kolmas rakennusvaihe” – kuvattuna lounaasta. Julkisivuiltaan alkuperäisessä asussa oleva taloussrakennus toimii alkuperäisessä käyttötarkoituksessaan. Valokuva: Panu Savolainen.*

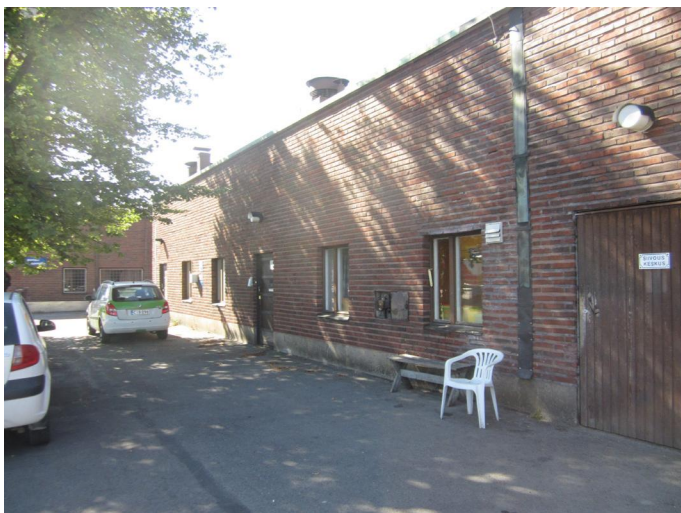
*Taloussrakennuksen laiturialueen puoleista julkisivua. Valokuvat: Panu Savolainen.*

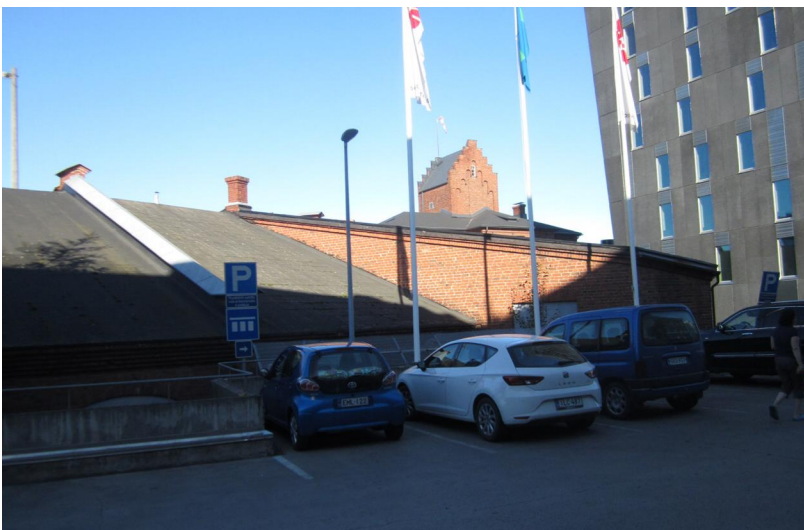
*Veturitallin kattojen ja räystäiden yksityiskohdat näkyvät hienosti itäpuoliselta pysäköintikannelta, vaikka rakennus kokonaisuutena jääkin pimentyyn. Valokuva: Panu Savolainen.*

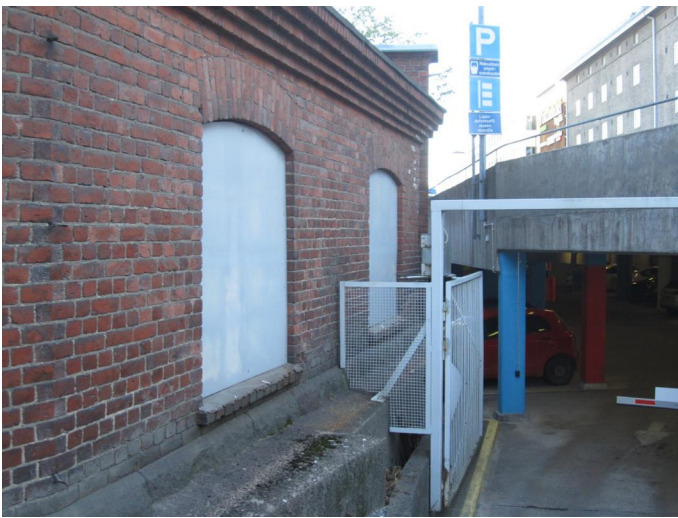
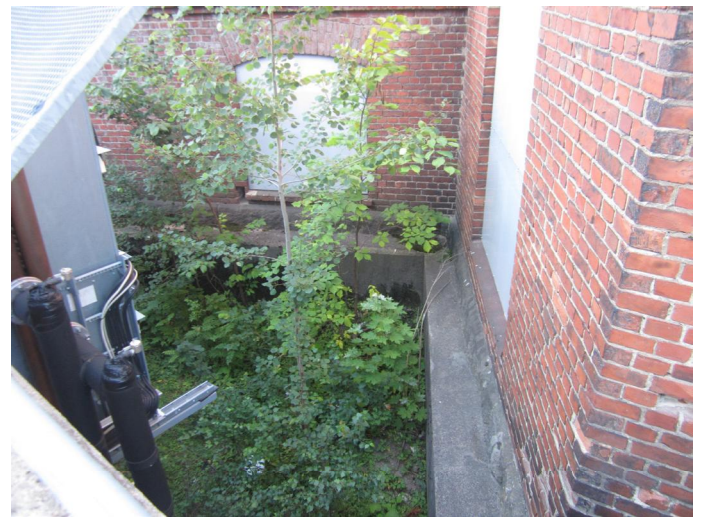
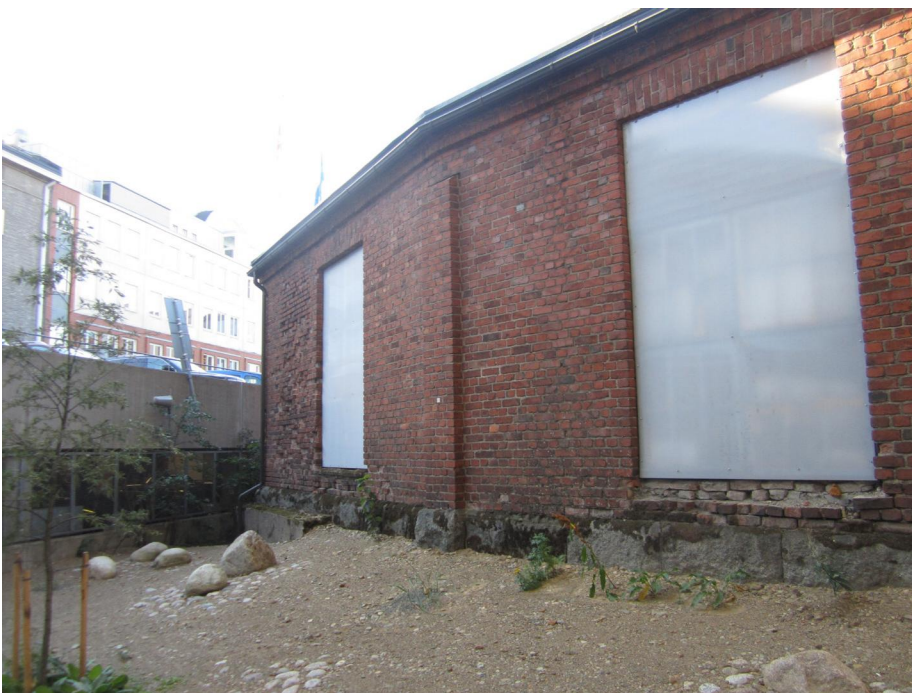
*Veturitallin ympärille jääneitä jäsentymättömiä alueita. Tornihotellin, veturitallin ja pysäköintihallin välinen käyttämätön "tasku" (vas.) suorastaan houkuttelee keksimään sopivia käyttötarkoituksia. Valokuvat: Panu Savolainen.*

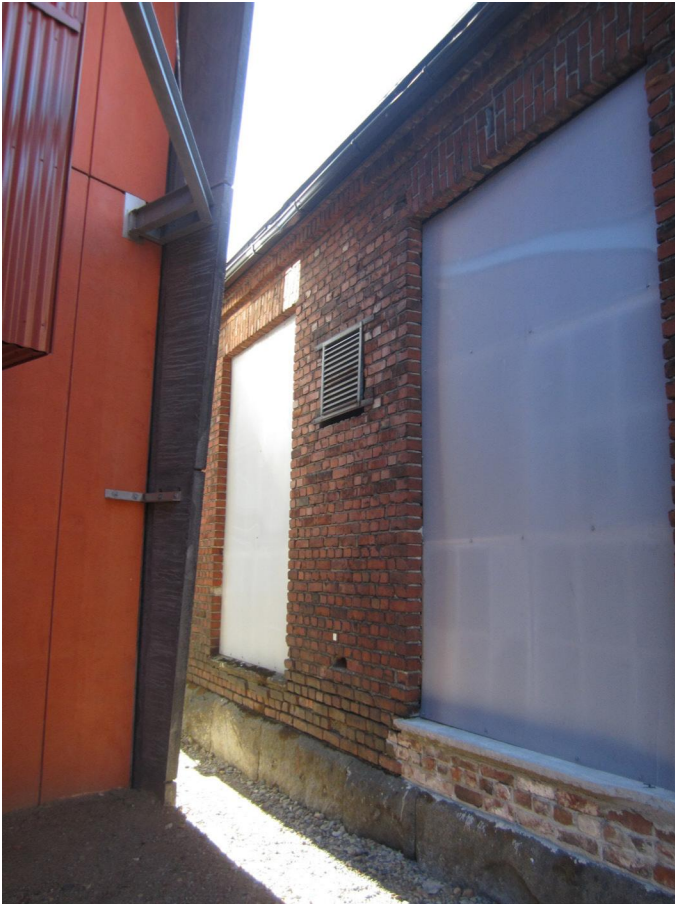
*Veturitallin ja tornihotellin väliin jäävä vajaan metrin sola. Rakennusten kohtaamisessa on jyrkän kontrastista ja kommunikatoimatonta rosoisuutta, jonka ehkä hyvällä tahdolla voi mieltää tietoisesti suunnitelluksi. Valokuvat: Panu Savolainen.*

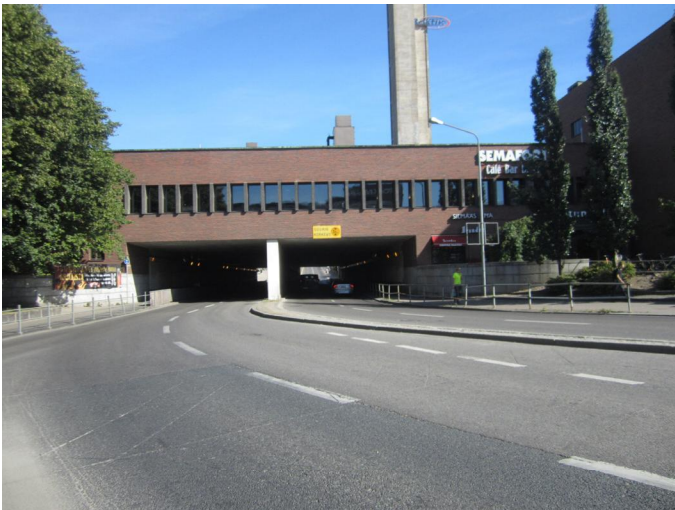
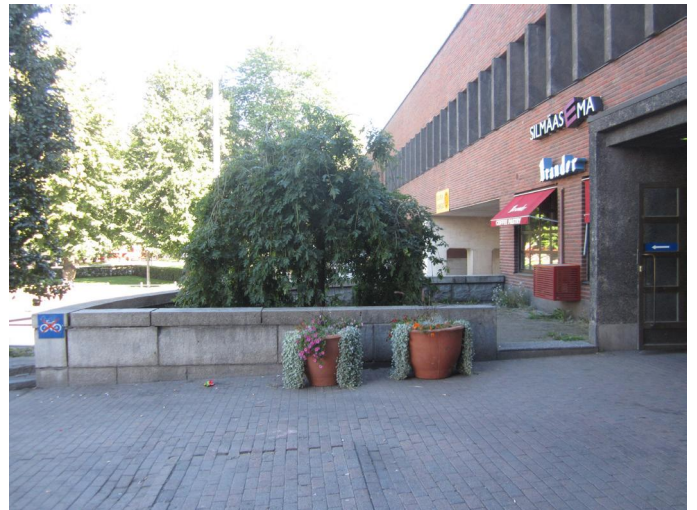
*Ratapihan alittava ajoneuvotunneli on osa alkuperäistä suunnitelmaa. Asemaravintolan sijainti liikenneväylän päällä, rata- ja autoliikenteen välissä kuuluu aseman funktionalistisen arkkitehtuurin keskeisiin piirteisiin. Liikennemäärien kasvu on kuitenkin tehnyt sen reunoista hyljeksittyä joutomaata, ja esimerkiksi kvaaderikivin rajattu entinen asemakahvilan terassi on vastikään jäänyt vaille käyttöä. Valokuvat: Panu Savolainen.*

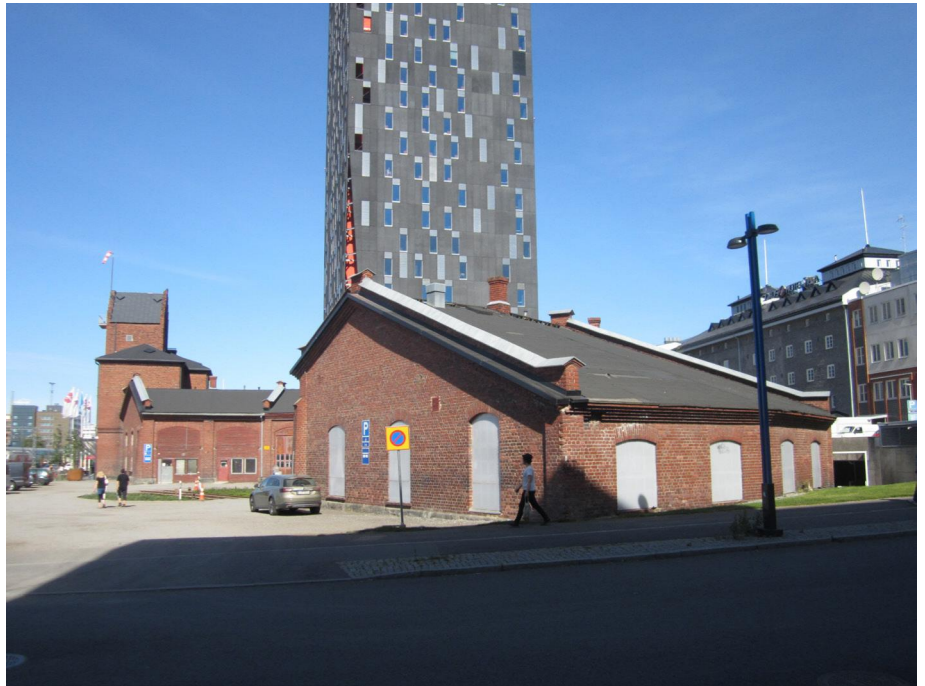
*Eteläisen veturitallin historiallinen kerrostuneisuus ja kertovuus on tällä hetkellä huipussaan. Rakennus ei ole peruskorjattavissa siten, ettei sen historiallinen kertovuus kärsisi. Näköyhteys rautatiealueelle sekä mahdollisimman rikas ja erilainen säilytettävä detajliikka säilyttäisivät parhaiten rakennuksen kykyä kertoa historiastaan omine muureineen. Valokuva: Panu Savolainen.*

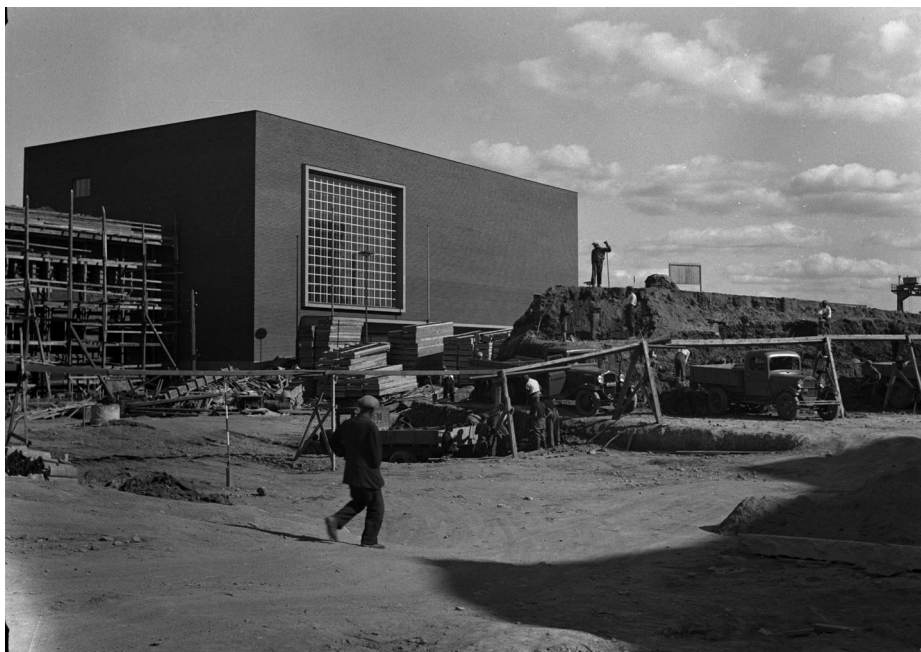
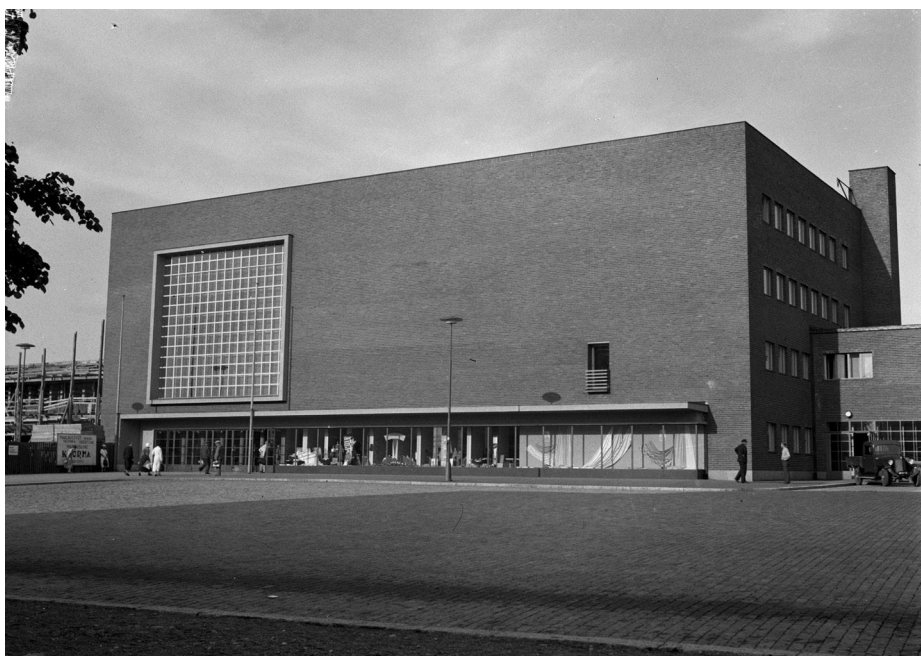
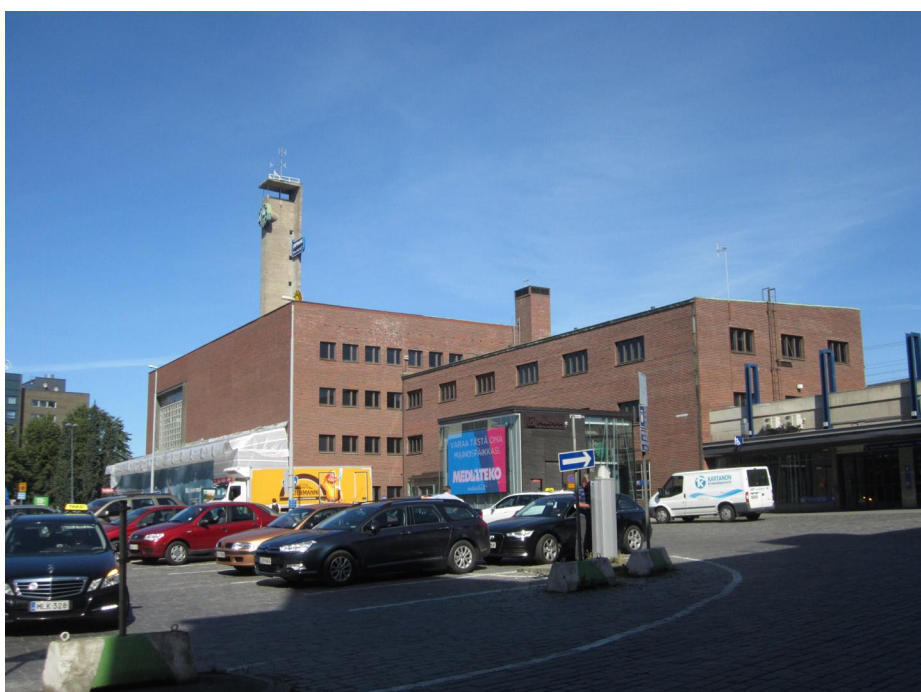
*Tampereen rautatieaseman pääjulkisivu kesällä 1936 ja elokuussa 2015, jolloin näyteikkunajulkisivu oli paketissa korjausten vuoksi. Miltei täysin 1930-luvun asussaan säilynyttä asema-arkkitehtuuria ympäröi kaupunkitilan lisääntynyt ajoneuvoliikenne ja mainosten ja opasteiden häly. Valokuvat: Tampereen museoiden kuva-arkisto ja Panu Savolainen.*

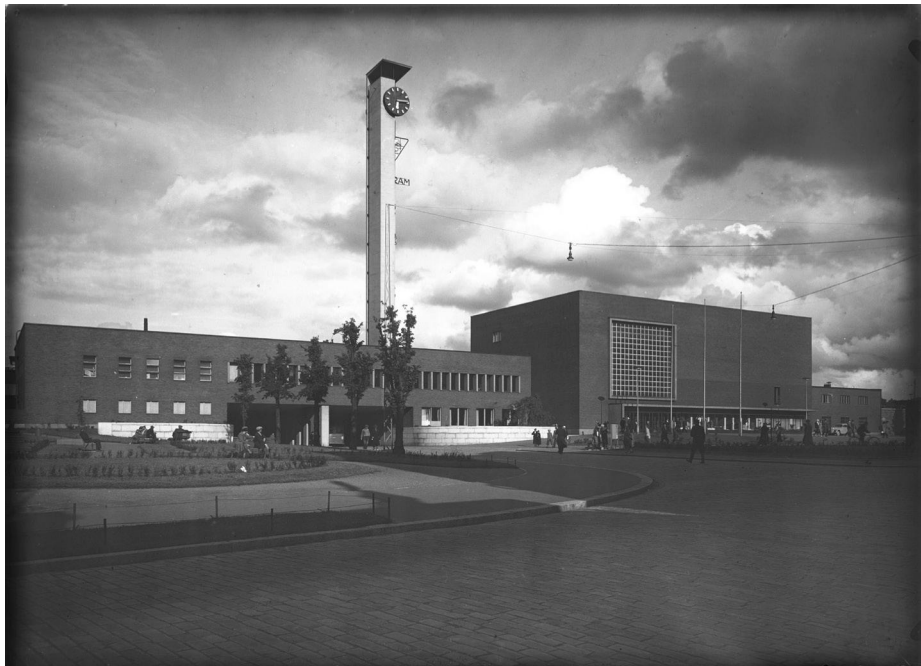
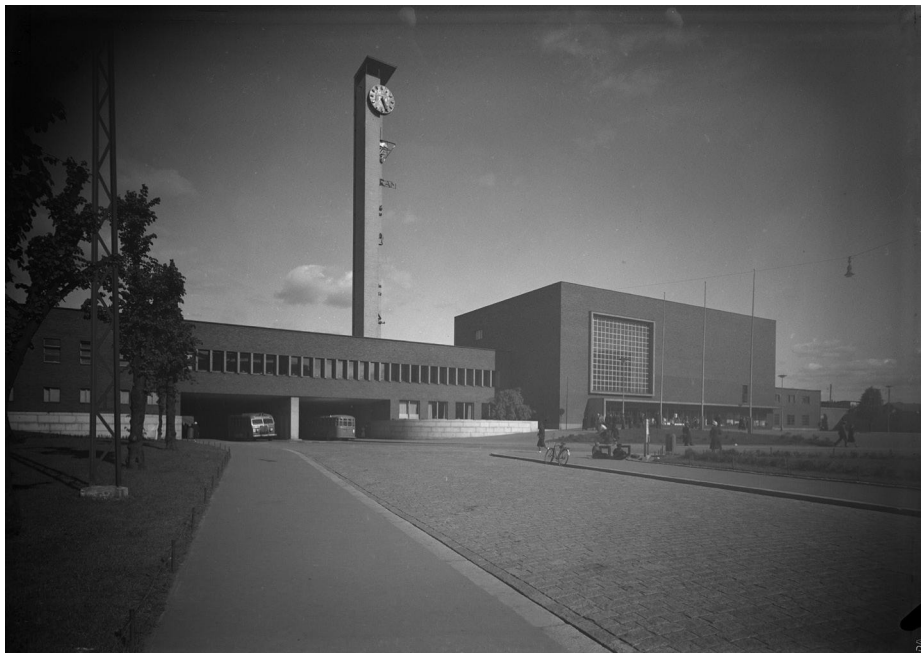
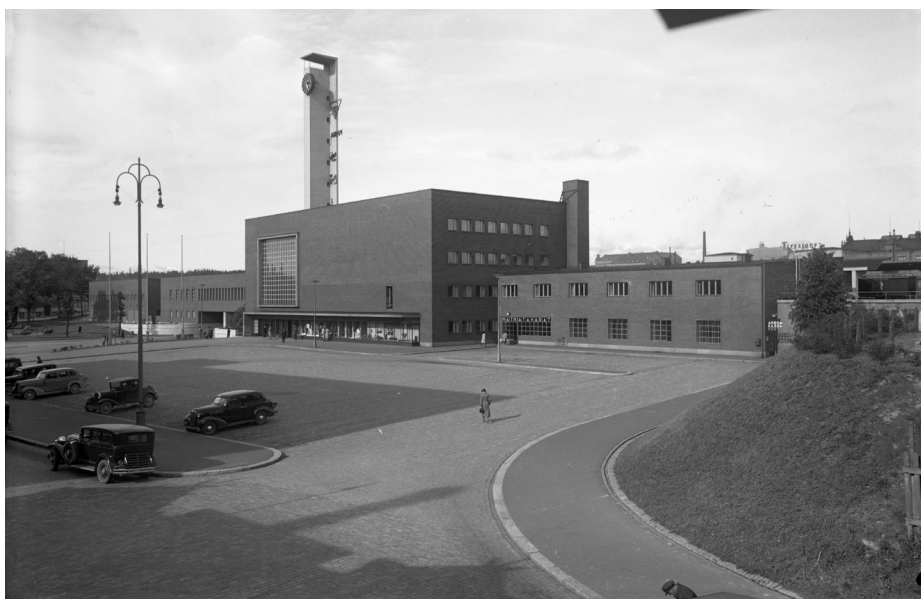
*Aseman länsipuolen liikennejärjestelyjä 1930-luvun puolivälin valokuvissa. Valokuvat: Tampereen museoiden kuva-arkisto.*

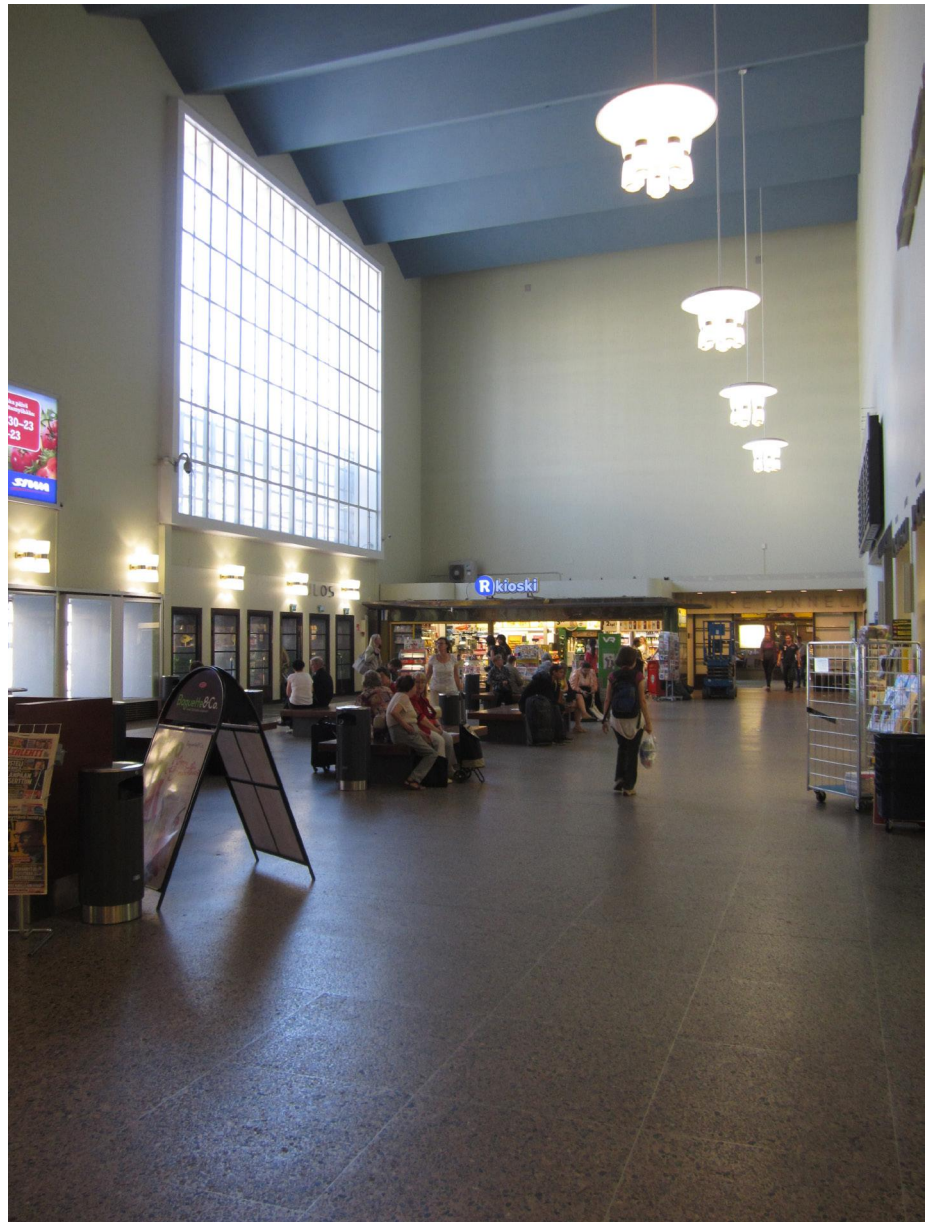
*Asemahalli elokuussa 2015. Asemahallin olemuksessa on kaksi aikatasoa: funktionalistisen arkkitehtuurin miltei pysähtynyt aika, johon kauppaliikkeiden, mainosten ja ihmisten hetkellinen liike luo nopearytmisen aikataason. Tilan kovat pinnat heijastavat viehättävästi aseman kuulutuksia, puheensorinaa, kivilattiaa vasten laahaavia matkalaukkuja ja satunnaisia kahvikuppien ja juomalasien kilahduksia. Tässä tilassa voi sanoa, että arkkitehtuurilla on myös ääni. Valokuva: Panu Savolainen.*

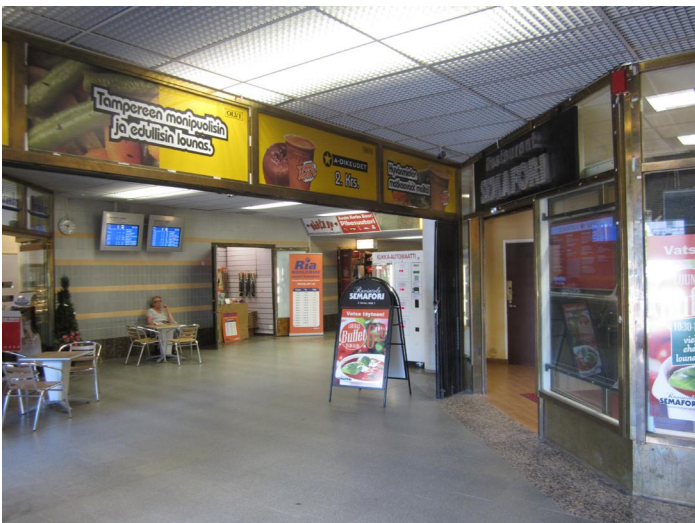
*Entisen asemakahvilan tilaan 1980-luvun lopulla tehty asematunnelin laajennus. Asematunnelin värilliset klinkkeriseinät hukkuvat mainoskylltien visuaaliseen ilotulitukseen. Valokuva: Panu Savolainen.*

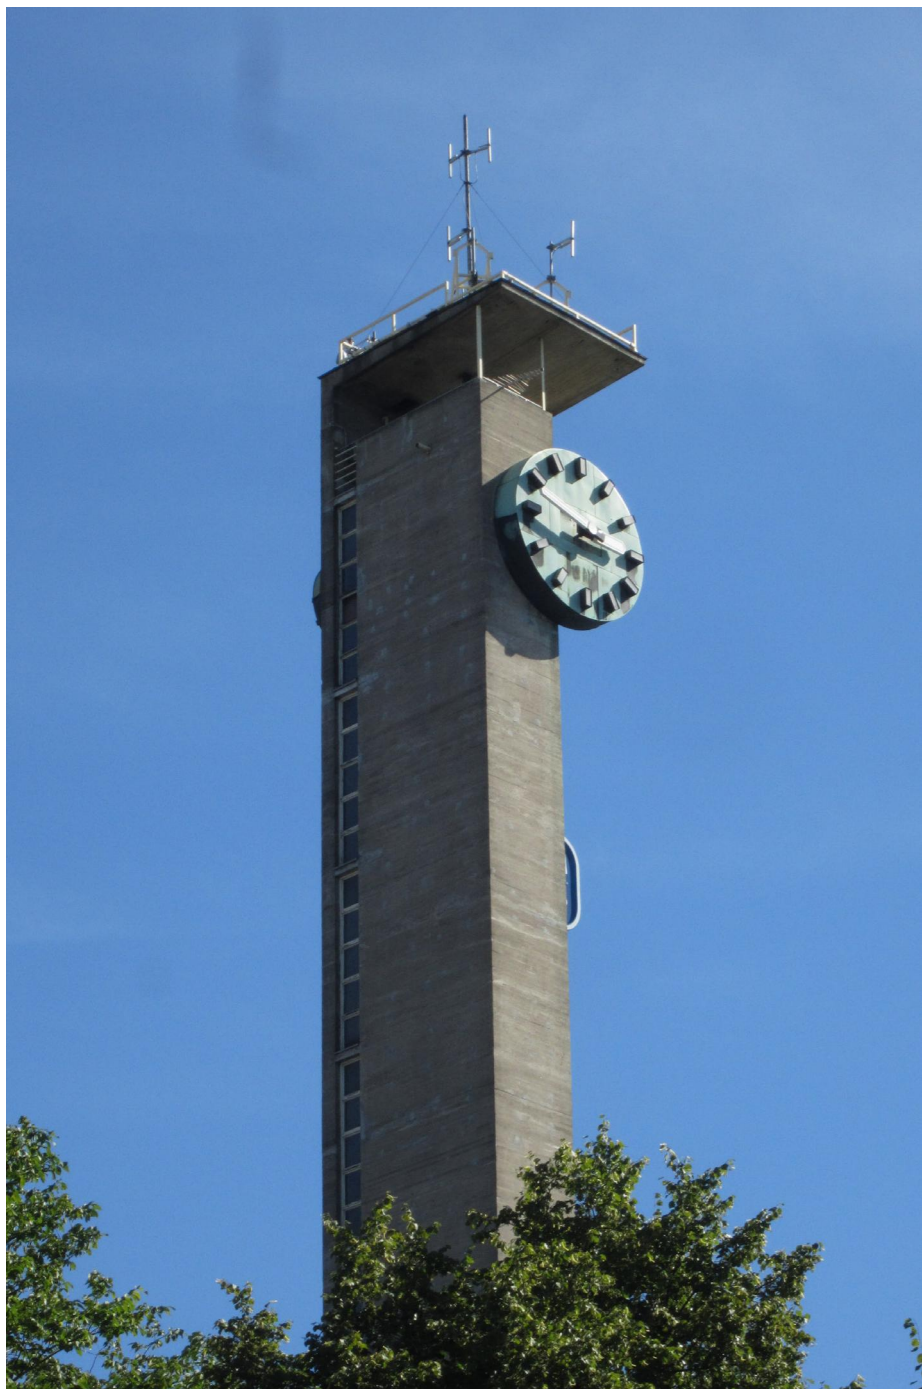
*Torni Itsenäisyydenpuistosta. Erityisesti luoteesta (kuvassa) mutta myös lännestä ja lounaasta nähtynä tornin rakenteellinen oivaltavuus ja ohuen massan vaikutelma pääsee oikeuksiinsa. Valokuva: Panu Savolainen.*

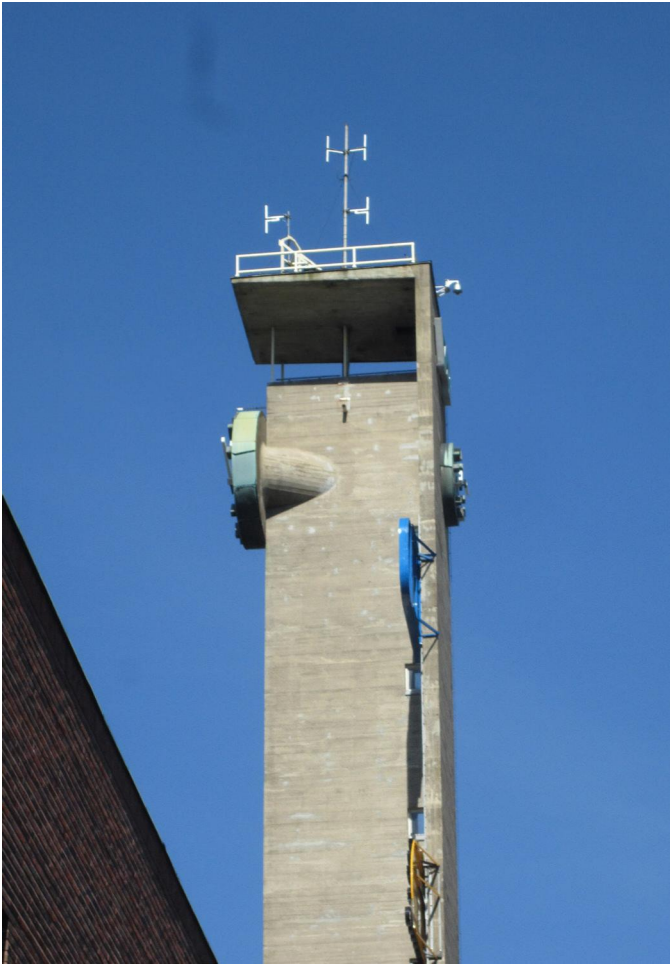
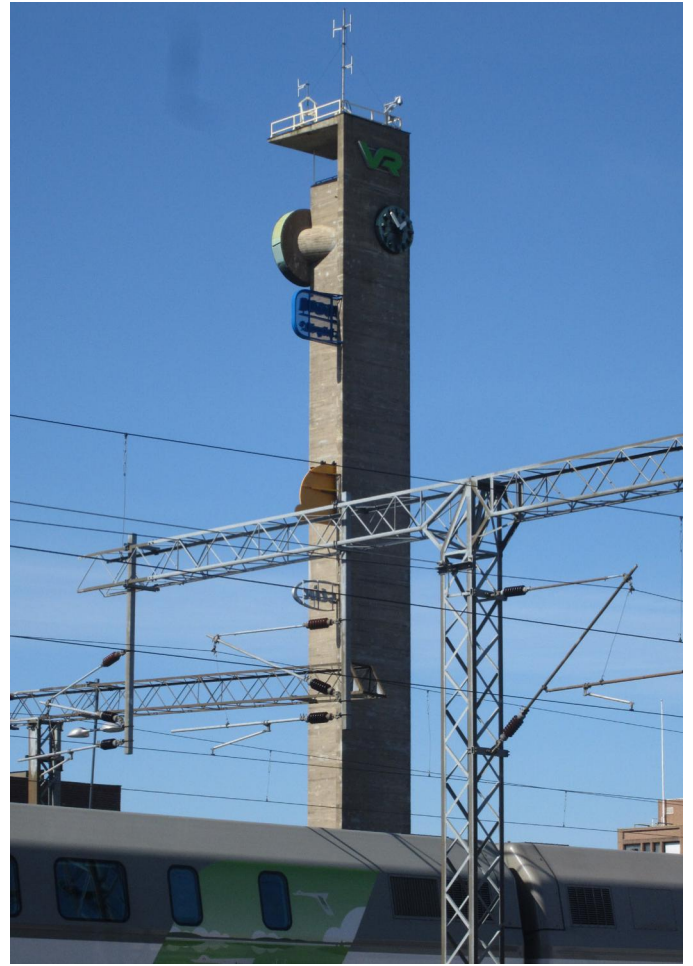
*Tornin puhtasvalupinta on keskeinen osa sen aikanaan hyvin modernia ilmettä. Kupera kellokoneistoa väistävä osa on tornin ainoa kaareva arkkitehtoninen elementti kellotaulujen ohella. Lippaa kannattavat rautatangot ovat valokuvien perusteella alkuperäisiä, vaikkei niitä pääpiirustuksissa ollutkaan. Valokuva: Panu Savolainen.*

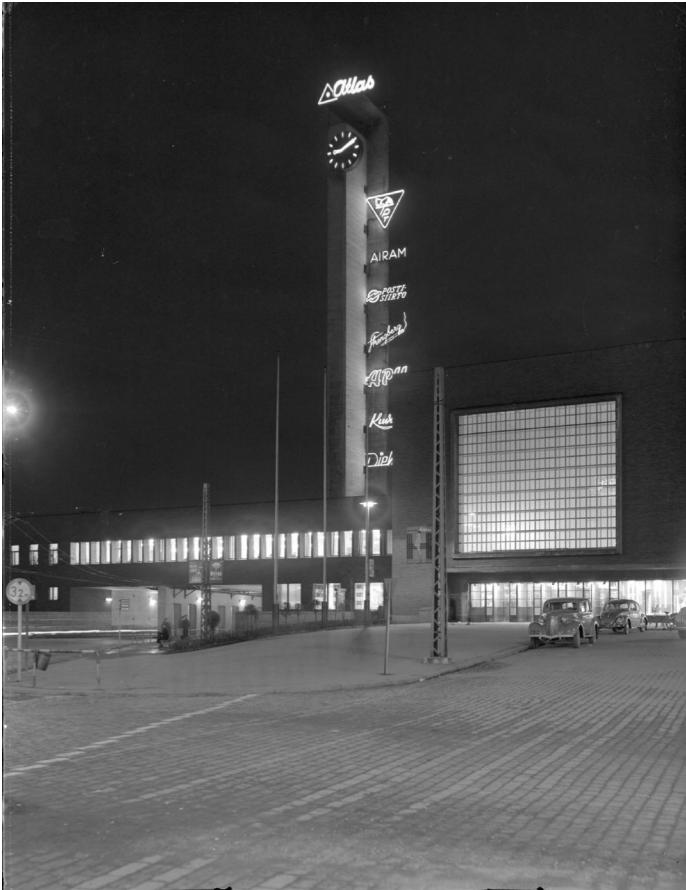
*Torni iltavalaistuksessa maaliskuussa 1959.  
Tampereen museoiden kuva-arkisto.*

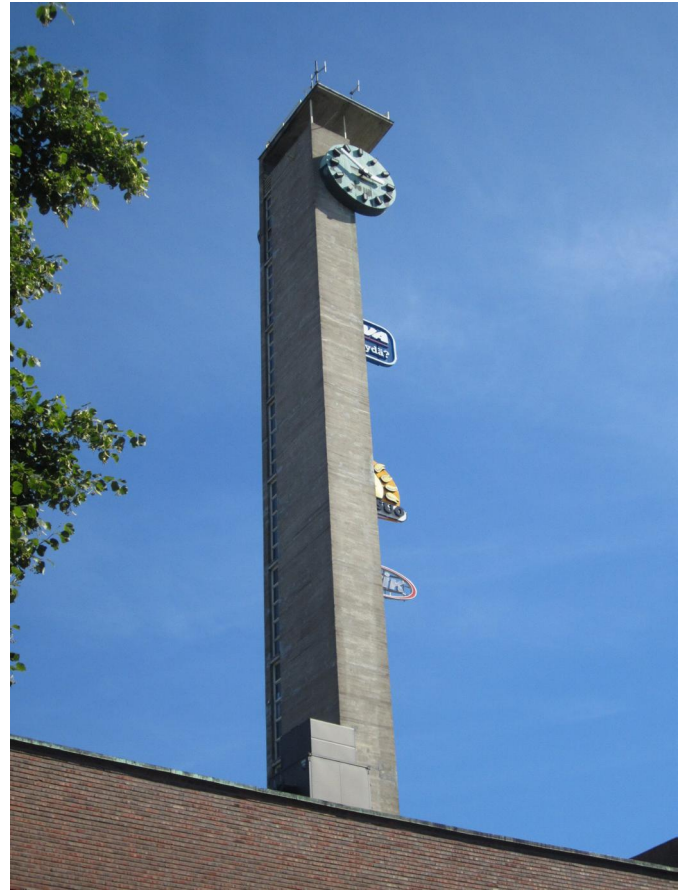
*Torni kuvattuna itsenäisyydenpuistosta elokuussa  
2015. Valokuva: Panu Savolainen.*

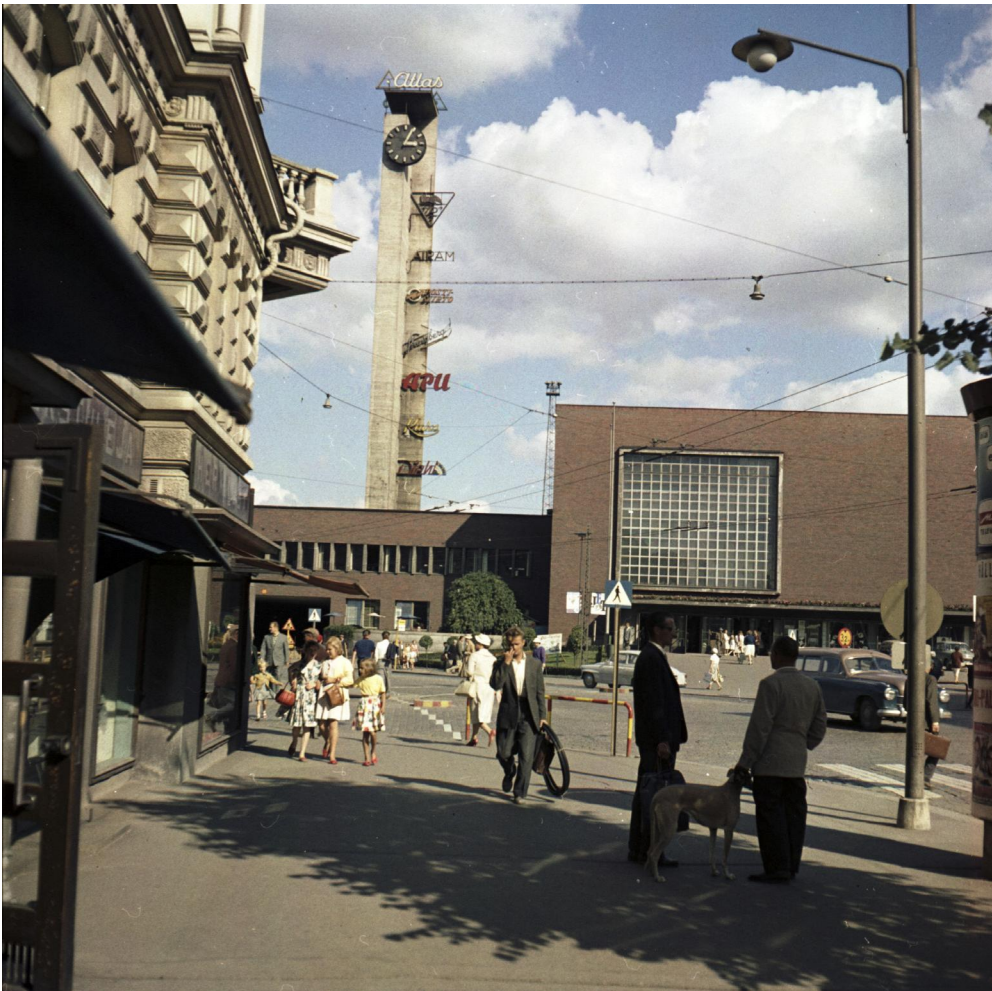
*Tornin olemukseen ovat  
alusta alkaen kuuluneet  
mainokset, joiden  
satunnaisesti vaihteleva  
muotokieli värittää  
kiehtovasti tornin muutoin  
pelkistettyä olemusta.  
Valokuva vuodelta 1960.  
Tampereen museoiden kuva-  
arkisto.*

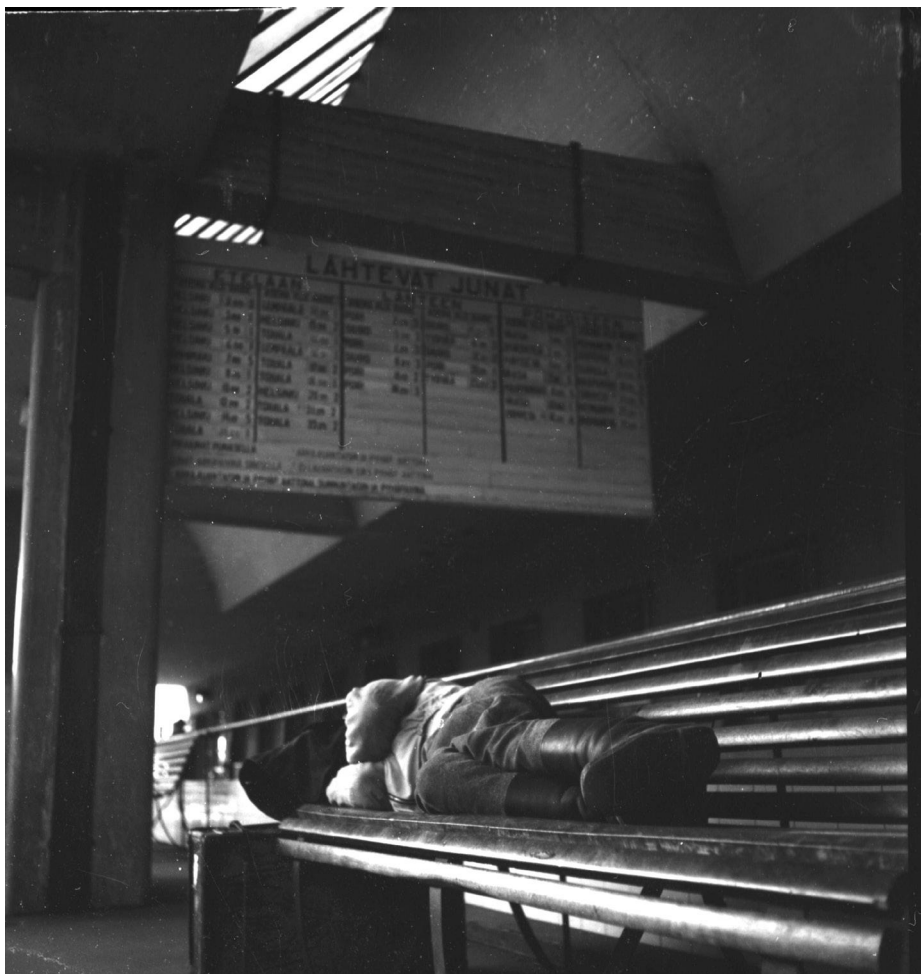
*Mies nukkumassa päälaiturin penkillä rautatielakon aikaan 3.5.1950. Tärkeä osa laiturikatoksen arkkitehtuuria on yläikkunoista portaikkoon lankeava valo. Tampereen museoiden kuva-arkisto.*

Laiturikatoksen pääportaikkoon yläikkunoista aukeava valo on yksi katoksen arkkitehtuurin olennainen piirre. Sen merkitys hahmotuu jo siinäkin, miten kilpailuehdotuksen perspektiivipiirros (s.9) esitti nimenomaan laiturialueen tätä kohtaa. Tulevassa kattamisessa onkin selvitettävä erityisen huolellisesti myös laiturialueen valaitukseen liittyviä tekijöitä siltä kannalta, että niihin voidaan sisällyttää mahdollisiman laajasti myös alkuperäisen suunnitelman ideoita.

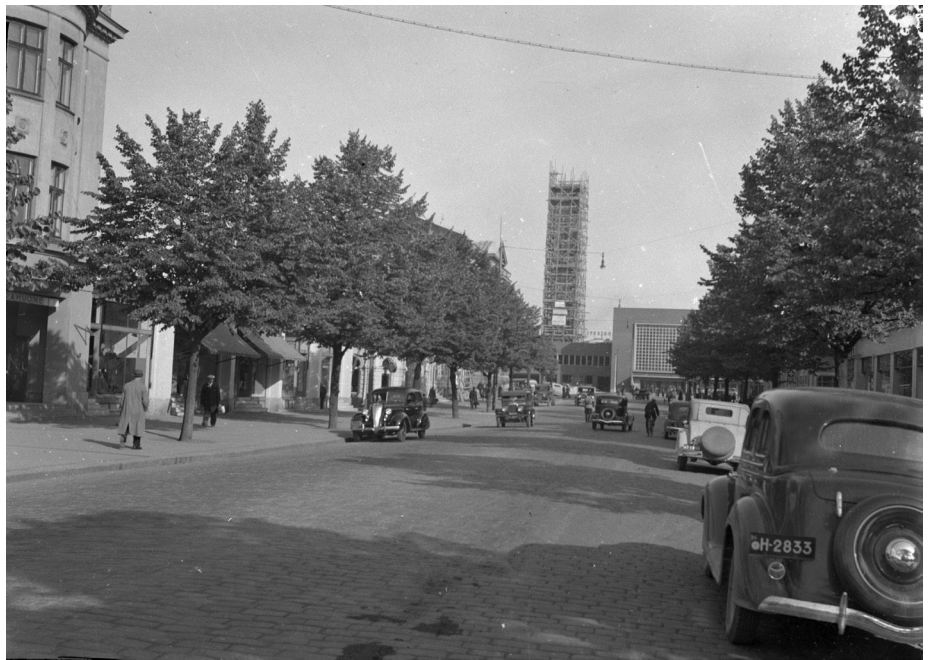
*Rakenteilla oleva torni kuvattuna Hämeenkadulta 20.6.1936. Matalan rakennuskannan keskellä torni oli tältä suunnalta katsottuna huomattavasti tärkeämpi maamerkki kuin nykyään. Tampereen museoiden kuva-arkisto.*

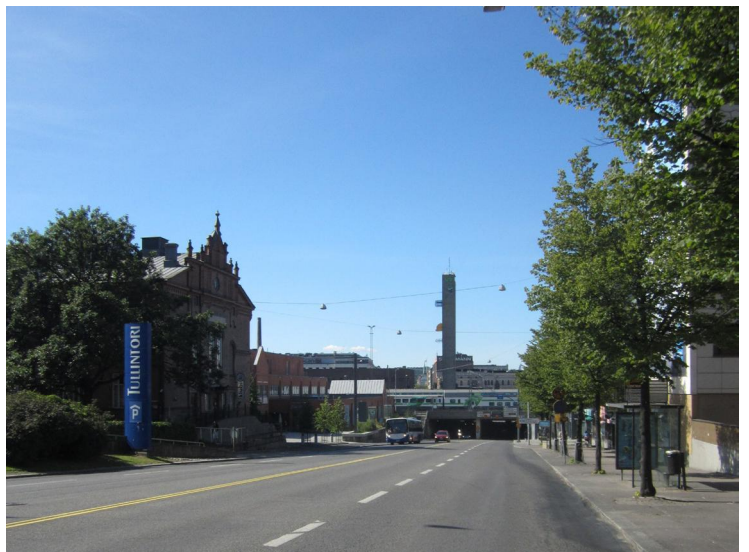
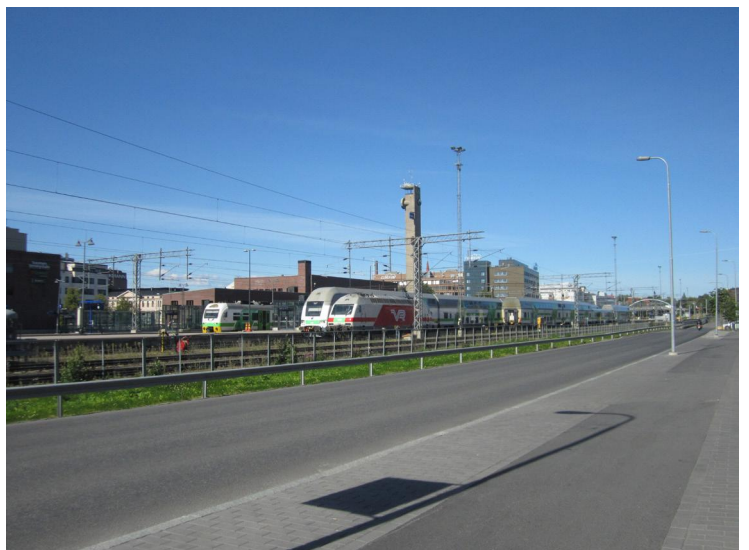
*Torni itsenäisyydenkadun päätepisteenä sekä ratapihan ajolankojen ja pysähtyneiden junien ylitse näkyvänä aseman maamerkinä ratapihan toiselta puolen nähtynä. Valokuvat: Panu Savolainen.*

Aseman torni on näkymällisenä päätepisteenä sekä Hämeenkadulle että Itsenäisyydenkadulle. Aseman välitöntä ympäristöä lukuun ottamatta se on rautatieaseman ainoa kauas näkyvä osa. Tornin merkitys maamerkinä ja kahden pitkän katunäkymän päätepisteenä tulisi huomioida alueen uudisrakennuksia suunniteltaessa.

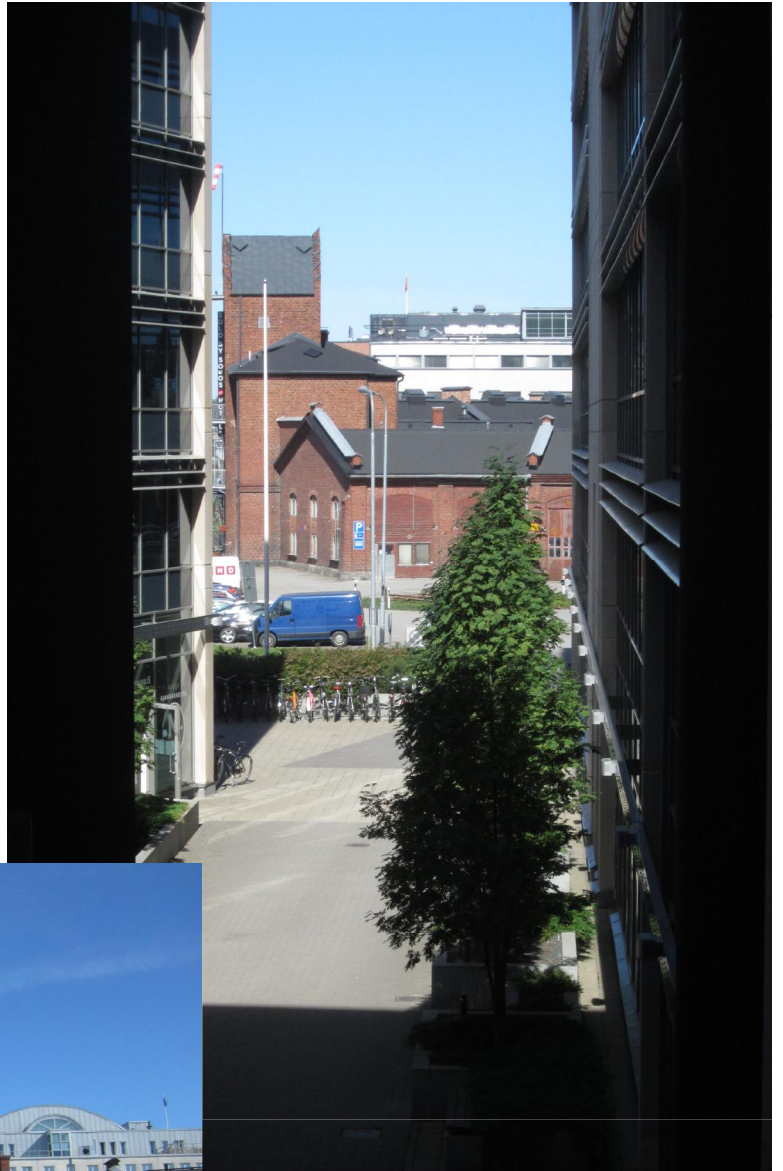
*Veturitalille avautuva solamainen näkymä Kalevantieltä. Valokuva: Panu Savolainen.*

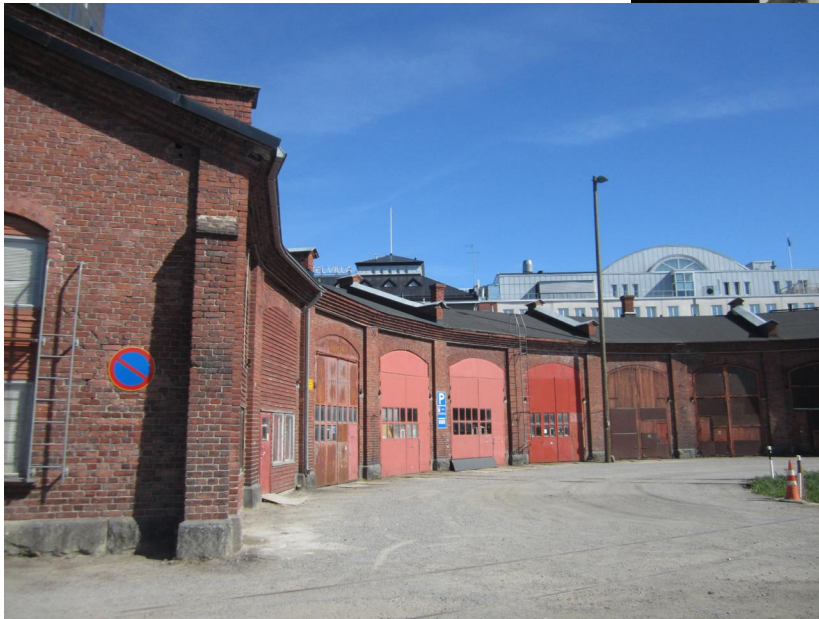
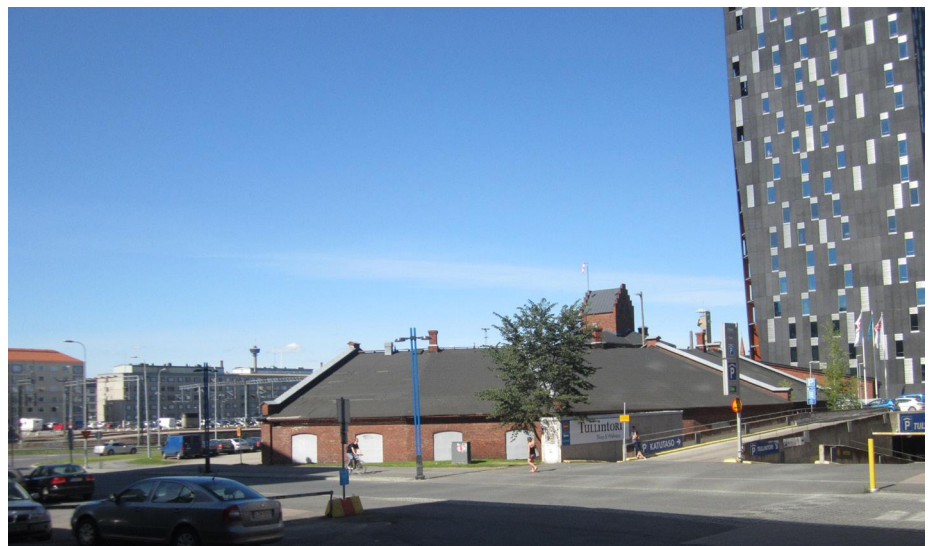
*Eteläinen veturitalli Åkerlundinkadun suunnalta saavuttaessa. Rakennus hukkuu tällä hetkellä pysäköintitalon liikennejärjestelyjen taakse, mutta oikealle käännettäessä sen puolipyöreä ja yksityiskohdiltaan rikas pihajulkisivu herättää ajatuksiinsa vaipuneenkin kulkijan huomion. Valokuvat: Panu Savolainen.*

Tultaessa idästä Åkerlundinkatua pitkin eteläinen veturitalli vanhoine tiilijulkisivuineen ja rautatielaitteineen muodostaa voimakkaan maisemallisen vaikutelman merkkinä ratapiha-alueelle saapumisesta. Tätä visuaalista vaikutelmaa ja rakennuksen näkyvyyttä ja historiallista kertovuutta tästä suunnasta lähestyttäessä voisi alueen tulevassa rakentamisessa edelleen korostaa.

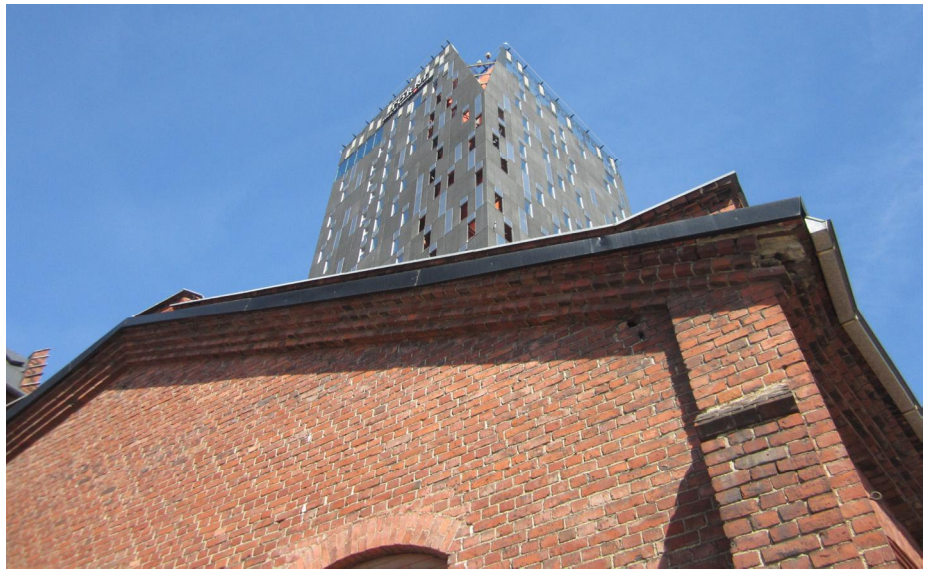
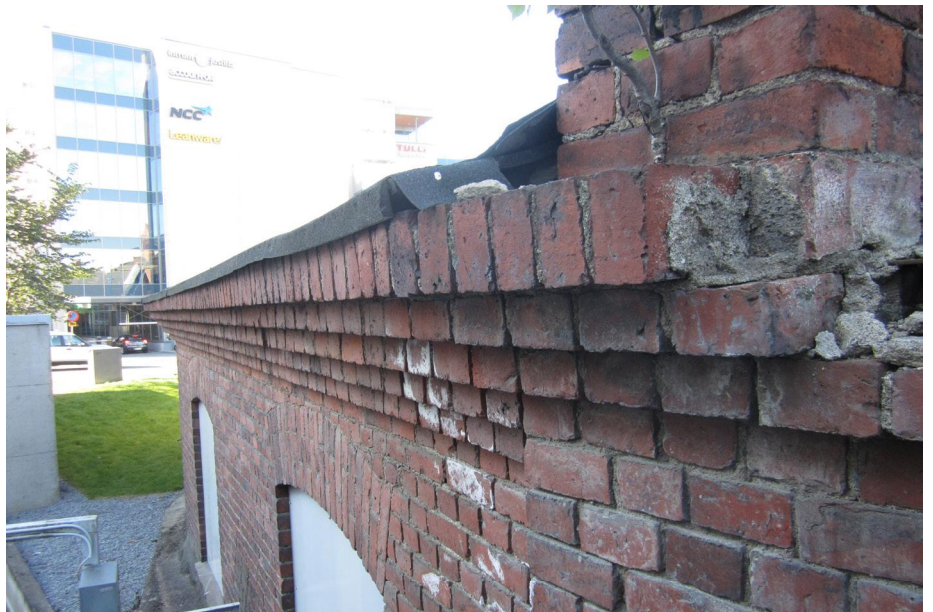
*Räystäiden, kontreforien ja muurinharjojen tiiliprofiloinnit ovat veturitallin arkkitehtuurille yhtä olennaisia kuin rakennuksen kokonaishahmo. Valokuvat: Panu Savolainen.*

Eteläisen veturitallin ulkotilojen ja julkisivujen keskeiset historiallista ja tilallista vaikutelmaa luovat tekijät ovat puoliympyrän muotoinen tallipiha ja tiilirakentein muurattu detaliikka niin seiniä tukevilla rakennusosissa, räystäissä ja vesikaton yli nousevissa muurinharjoissa. Rakennuksen alkuperäisen käyttötarkoituksen hahmottamisessa tallipihan keskellä oleva kääntövaihe sekä rautatiekiskojen ja -laitteiden fragmentit ovat olennaisia. Mikäli ratapihan ja veturitallin välinen tila- ja näköyhteys katkeaa tulevassa täydennysrakentamisessa, rautatieteknologian jäänteiden säilyttäminen sopiviksi katsotuissa paikoissa on erityisen tärkeää rakennuksen historiallisen kertovuuden vaalimisen kannalta.

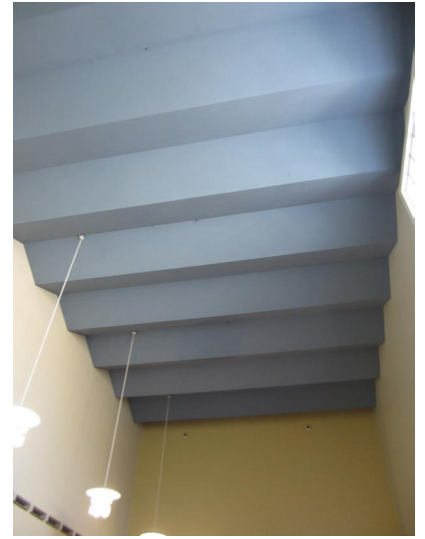
*Aseman sisätilojen osalta on tulevaisuudessa tarpeen toteuttaa yksityiskohtaisempi selvitys. Valokuvat: Panu Savolainen.*

Aseman sisätiloista etenkin asemahalli on kansallisesti poikkeuksellisen merkittävä sisätila. Kuten tämän inventoinnin raamituksessa ja esipuheessa on todettu, aseman peruskorjaus ja restaurointi tulee kuitenkin edellyttämään tätä työtä yksityiskohtaisemman inventoinnin. Tulevassa selvityksessä myös asemarakennuksen koristetaiteilija Eino Kaurian suunnittelema värimaailma tulee ottaa erityistarasteluun.
