# Tampereen rautatieasema ja eteläinen veturihalli

## Rakennushistoriaselvitys

lokakuu 2015

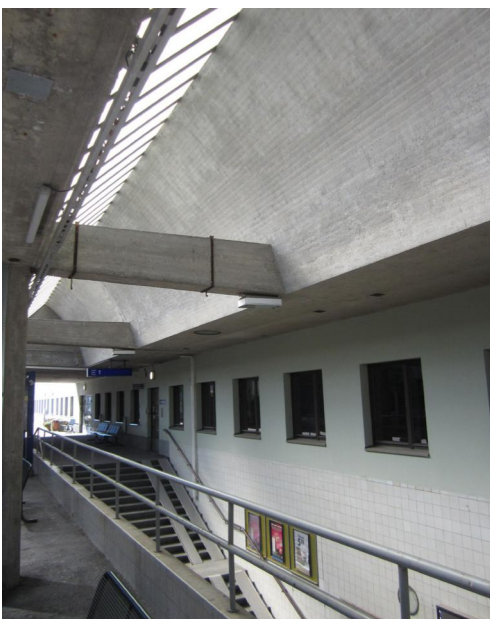
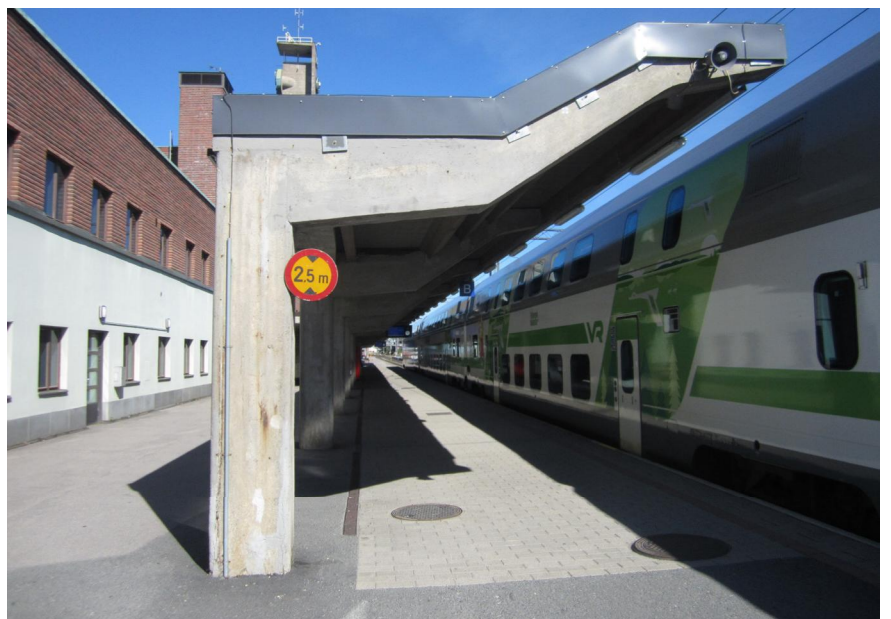
*Päälaiturikatoksen ja ratapihan vastaiseen julkisivun tilasarjaan tulee kiinnittää erityistä huomiota kilpailuehdotuksen mukaisessa kattamissuunnitelmassa. 1930-luvun laiturin tilasarja ja paikan henki on mahdollista liittää onnistuneesti uusiin tilajärjestelyihin. Tässä on syytä huomioida myös laiturikatoksen aukotuksen ja luonnonvalo. Valokuvat: Panu Savolainen.*

Laiturikatoks on kuitenkin mahdollista kunnostaa alkuperäistä mukailevaan asuun (lukuun ottamatta lipan reunaa, joka on säilytettävä nykyisessä kavennetussa mitassa ATU-vaatimusten vuoksi), ja katoksen rakenne olisi syytä säilyttää siinäkin tapauksessa, että nykyinen ratapihataso katetaan kilpailuehdotuksen mukaisesti. Laiturikatoksen kolmitaitteinen muoto on ajankohtaansa nähden poikkeuksellinen betonirakenne, jolle en ole onnistunut löytää selkeää vastinetta tai esikuvaa muualta.
