# TAMPEREEN RAUTATIEASEMA, HENKILÖRATAPIHA, ETELÄINEN VETURITALLI JA VIINIKANOJAN SILTA

RAKENNUSHISTORIASELVITYS

Työn toteutusajankohta huhti-kesäkuu 2020, työ valmis 18.6.2020

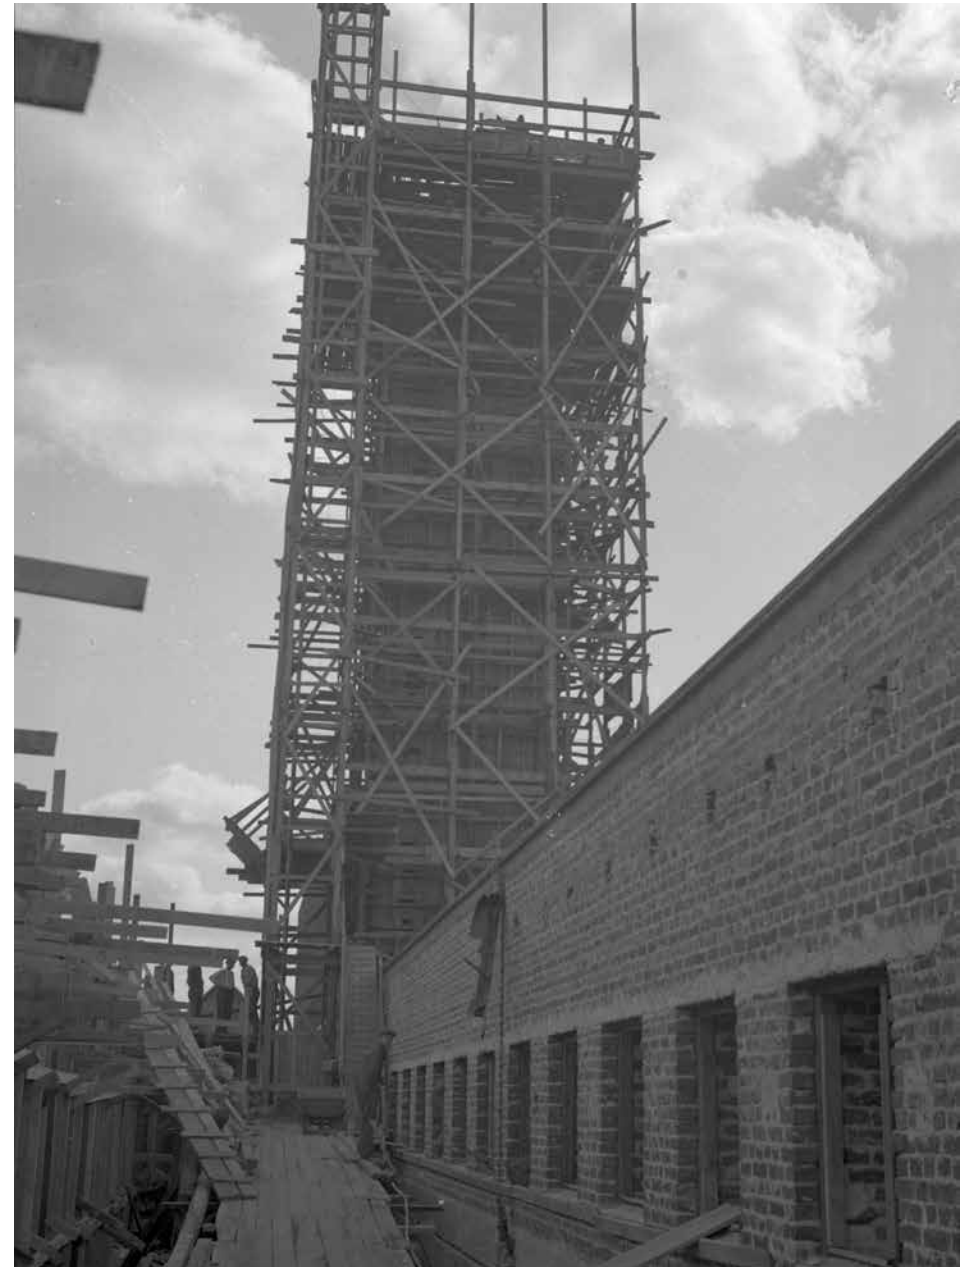
Tornin poikkileikkaus, jonka ansiosta se näyttää erilaiselta eri suunnista katsottuna. Vasemalla "normaali leikkaus" ja oikealla leikkaus aseman kellon huoltotasanteelta.

Torni rakenteilla. Samassa kuvassa huomataan, miten rapattavaksi suunniteltu julkisivu on muurattu. Kuva Vapriikin kuva-arkisto, Aamulehden arkisto, kuvaaja K. O. Lumme.

Arkkitehdit suunnittelivat asemalle tornin vastoin omaa näkemystään. Torni on ehkä siksi sijoitettu hieman sivuun Hämeenkadun pääakselista. Torni on kuitenkin muodostunut kaupungissa maamerkiksi molempiin suuntiin osoittavine kelloineen. Sen karkea betonipinta oli omana aikanaan poikkeuksellisen moderni ratkaisu (Savolainen 2015 s.48). Muodoltaan hoikka torni käy vuoropuhelua Tampereen teollisuuskaupungin savupiippujen kanssa, mutta erottuu niistä poikileikkausemiansa antaman muodon sekä huipun käsittelyn ansiosta. Poikileikkauksensa ansiosta torni on eri suunnista katsottuna eri näköinen.

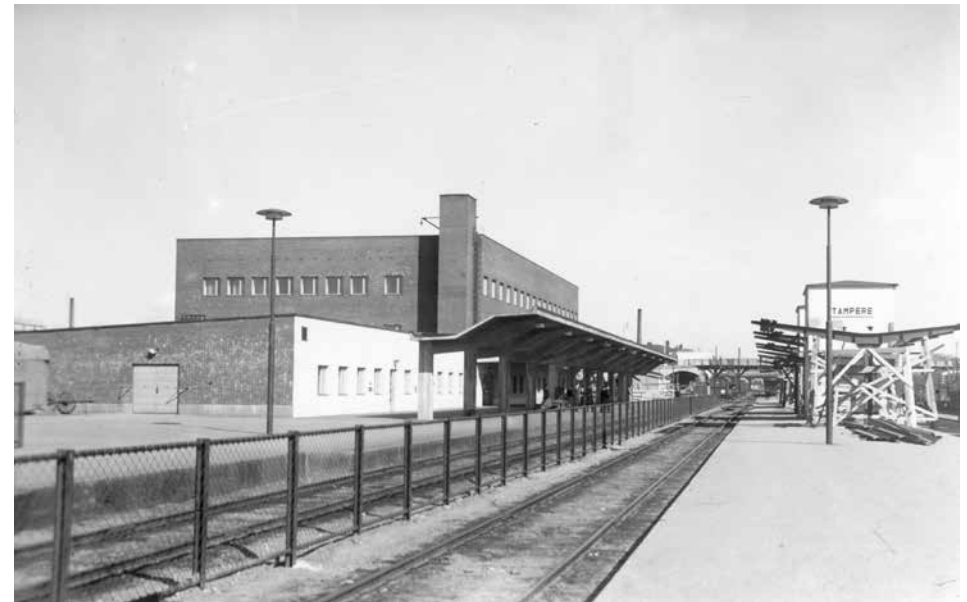
*Rakentamisen aikaisessa kuvassa hahmottuu laiturien puoleinen valkoiseksi rapattu julkisivu hienosti. Se on kuin naamio muuten punatiilisen rakennuksen kasvoilla. Myös asemalaiturin katoksen keveys on kuvassa merkillepantavaa. Kuva Vapriikin kuva-arkisto, kuvaaja Atelier Laurent.*

Tampereen aseman julkisivuille antaa erityisen luonteen julkisivumuuraus, jossa on käytetty matalaa punatiiltä ja lähes tiilen korkuisia vaakasaumoja, jotka on viistottu. Tämä luo rakennuksen julkisivupinnalle hienon struktuurin. Aseman laiturinpuoleisen julkisivun ensimmäisen kerroksen vaalea rappaus sekä alkuperäisen betonikatoksen sileät vaaleat betonipinnat puolestaan ovat luoneet laiturille ihmisläheisen ja valoisan tunnelman. Kontrasti näiden kahden julkisivun välillä on suuri, mutta se kertoo, miten eri julkisivut on käsitelty tarkoituksenmukaisesti, funktionaalisesti. Monumentaalisen tiilipinnan ja harkitun aukotuksen avulla asema ottaa paikkansa kaupunkirakenteessa. Rapatulla julkisivupinnalla saadaan puolestaan aikaan ihmisläheinen, suorastaan kodikas tunnelma radan puolella, jossa ollaan kapealla laiturialueella lähellä julkisivupintaa.

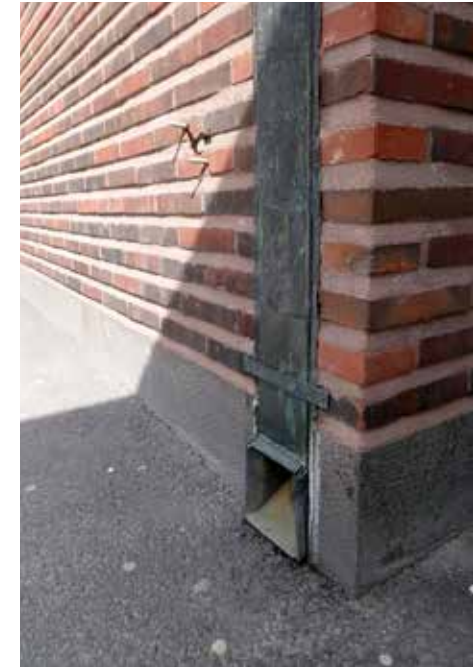
*Julkisivun tiilimurausta, jossa kapeat pystysaumot ja korkeat vaakasaumat tekevät julkisivuun hienon struktuurin. Rakennusmassojen selkeyttä korostavat seinään upotetut syöksytorvet, jolloin rakennuksen nurkat jäävät "vapaiksi" ja teräviksi.*

Luonnetta Tampereen asemalle luovat myös julkisivuissa käytetyt materiaalit. Tiilet ovat hyvin matalia ja niiden väliset vaakasaumat lähes yhtä korkeita kuin tiilet, mikä antaa julkisivuille niille selkeän struktuurin. Lisäksi saumojen profiili on viisto, mikä näkyy etenkin rakennuksen nurkissa.

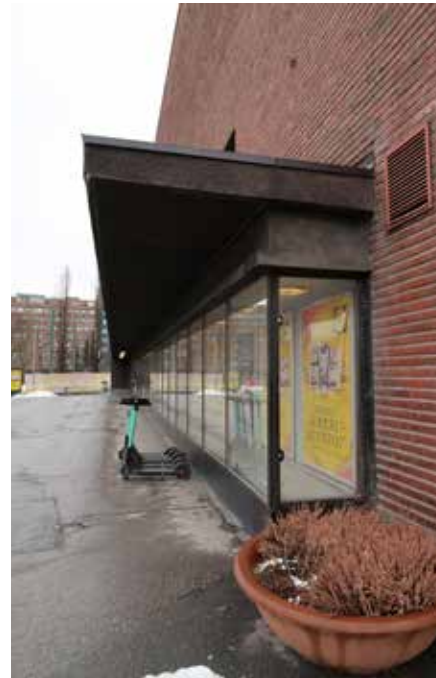
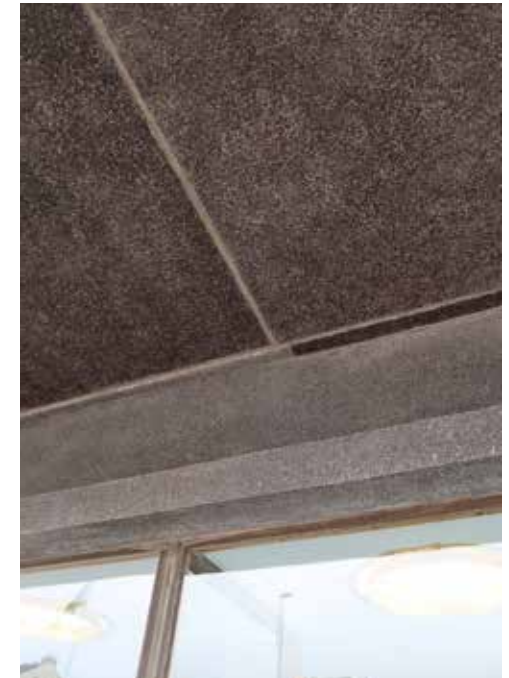
*Julkisivun ikkunoiden ja pääsisäänkäynnin korostuksessa käytettyä terastirappausta. Lähikuva sisäänkäyntikatoksen alapinnasta, jonka rappaus on uusittu ja jossa uusi ja vanha pinta erottuvat selvästi.*

Tärkeää on myös kiinnittää huomiota korjauksissa käytettäviin materiaaleihin ja niiden käyttöön, koska väärin tehdyillä korjauksilla voidaan helposti rapauttaa alun perin laadukkaista materiaaleista ammattitaidolla tehtyä olemusta. Tornin betonipinnan muotilautakuvion säilyttäminen tulee tulevaisuudessa olemaan entistä vaikeampaa, koska jo vuonna 2017 pintaan lisätty ohut suojakerros pehmeni ja häivytti laudoituskuviota.

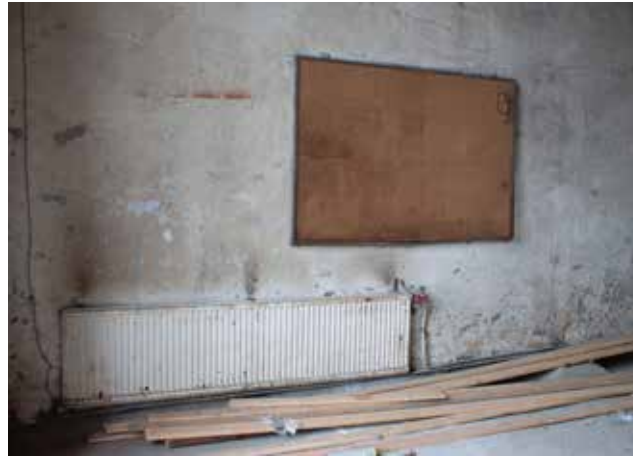
*Veturitaliin on jossain vaiheessa lisätty keskuslämmitys. Kuvan lamellipatterissa on raudoin suojattu termostaatti.*

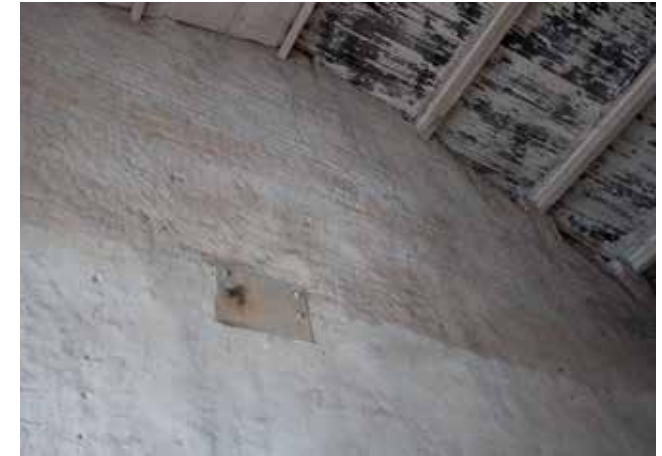
*Pilttuun 2 vastainen seinä, huomaa vetotangon tai muun myöhemmin katkaistun asennuksen vaatima laippa. Vastaava laippa löytyy tämän pilttuun vastapäiseltä seinältä.*
