TAMPEREEN TAIDEMUSEO Rakennushistoriallinen selvitys

Arkkitehtitoimisto Seija Hirvikallio
2016

Tampereen kiinteistötoimi / hankepäällikkö Sakari Leinonen
 Arkkitehtitoimisto Seija Hirvikallio 10/2016
 Liiteasiakirja Tampereen taidemuseon kansainväliseen arkkitehtuurikilpailuun

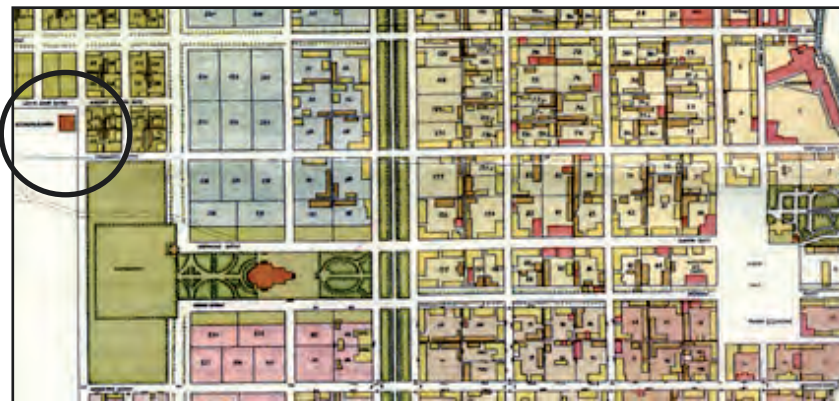
Ote Tampereen asema- ja tonttikartasta vuodelta 1882. Kruununmakasiini piirrettiin silloisen Makasiininkadun ja Kuudennen Amurin kadun (nykyinen Makasiinikatu) risteykseen.

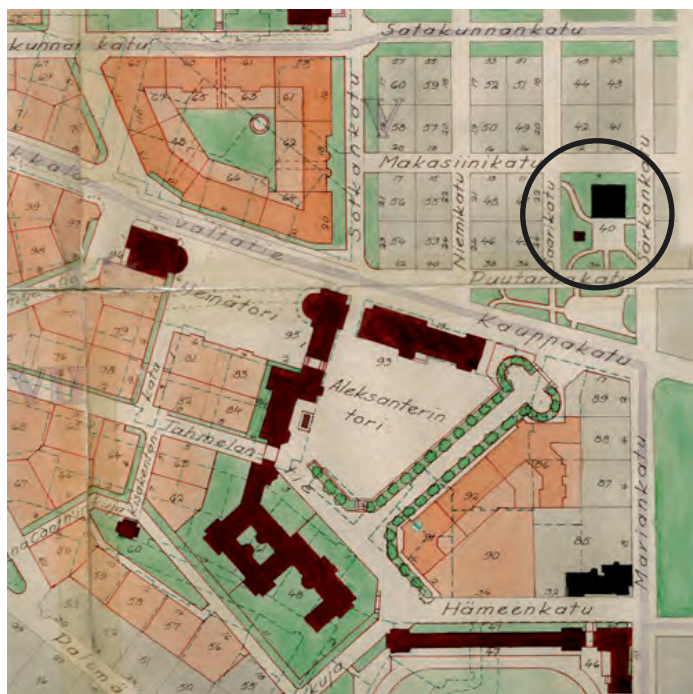
Bertel Strömmerin asemakartta vuodelta 1919. Makasiini sijaitsee Särkänkadun ja Makasiinikadun kulmauksessa.

Ensimmäinen virallinen makasiinin tonttia koskeva asemakartta on vuodelta 1919 ja sen laati arkkitehti Bertel Strömmer. Asemakaavamuutos koskee Aleksanterin torin (nykyisen Pyyrikintorin) alueen ja siihen liittyvän Heinätorin järjestelyt sekä Amurin ja Santalahden uudisrakennustontit. Kruunun viljamakasiini on merkitty karttaan mustalla.

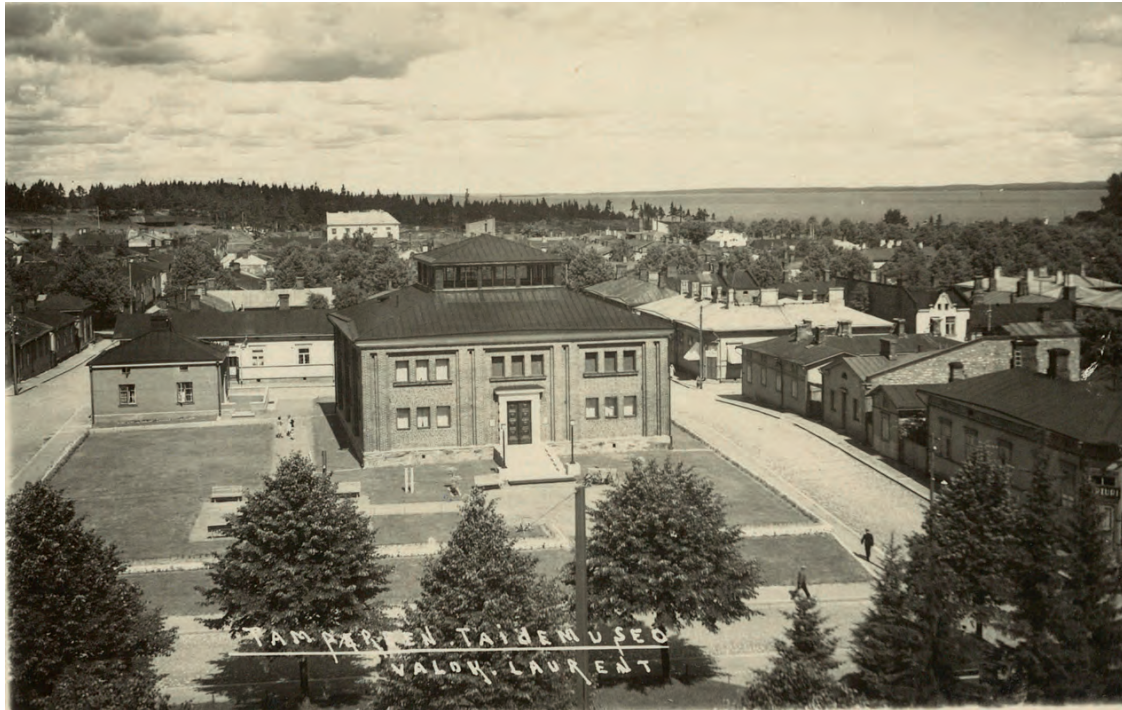
Vasemmalla: Valokuvaamo Laurentin kuva museorakennuksesta 1950-luvulta. Tuolloin Amurin kaupunginosassa oli vielä puutaloja. Kadut olivat pulterikivipäälysteisiä. Tonttia ympäröi matala kiviaita. Kuva Tampere-seuran kuva-arkisto.

Alhaalla vasemmalla: Laurentin valokuvaamon kuva museorakennuksesta lounaasta kuvattuna. Kuva Tampere-seuran kuva-arkisto.

Alhaalla oikealla: Kuva kruununmakasiinista 1920–30 -luvulta ennen museomuutosta. Ikkunoissa on puuluukut ja sisään rakennukseen johtaa ajosilta. Katon valolyhty on pieni. Kuva Tampere-seuran kuva-arkisto/ kuvaaja H.Rantakallio.

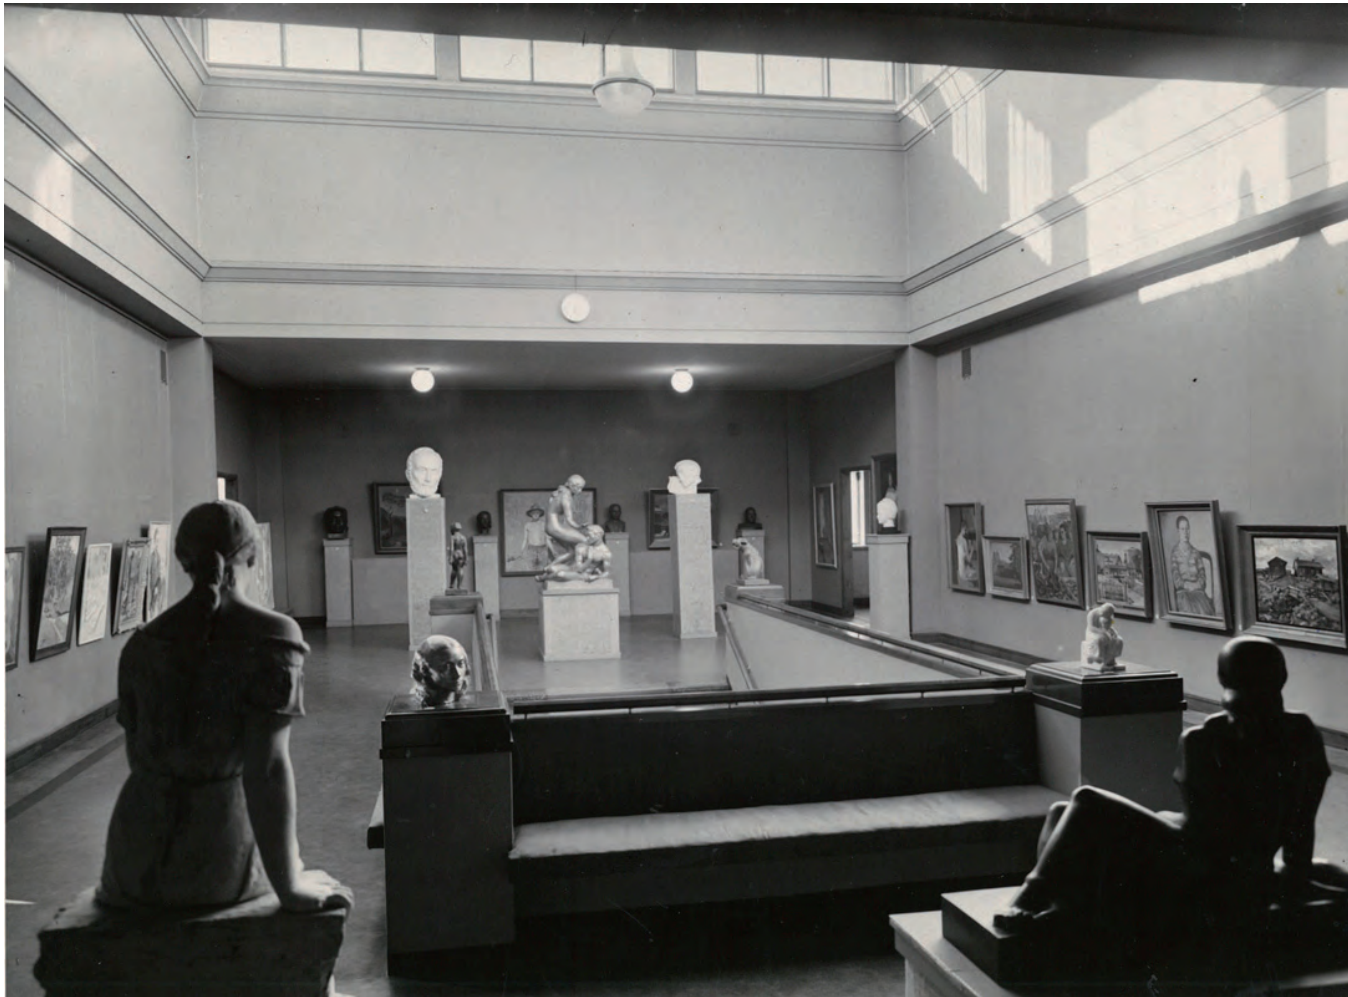
Toisen kerroksen aula vuonna 1951. Yksinkertainen valaistus ja iso kattolyhty luovat rauhallisen sisätilatunnelman. Kuva Tampere-seuran kuva-arkisto / kuvaaja E.M. Staf.

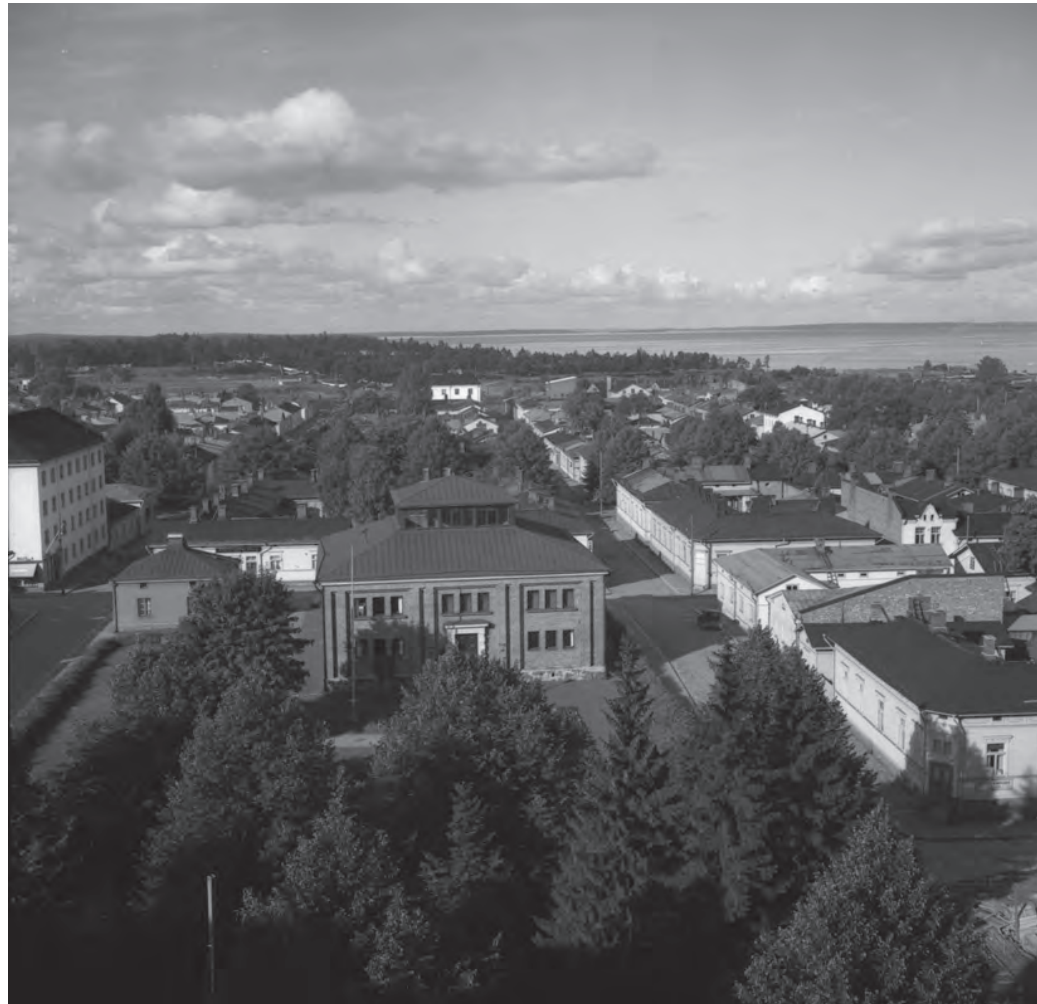
Kuva taidemuseosta vuodelta 1959. Museota ympäröivät vielä Amurin puutalot.
Kuva Vapriikin kuva-arkisto / kuvaaja Pekka Kosonen.

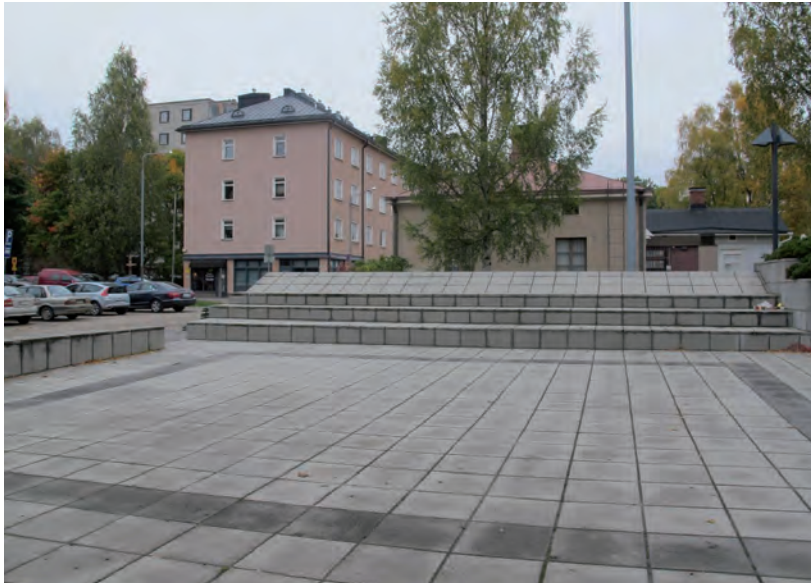
1

1. Vuoden 1983–84 peruskorjauksessa rakennettu terassi.
2. Sisääntulopihan teräsveistos Seinämä, jonka on tehnyt kuvanveistäjä Eero Hiironen. Hän lahjoitti veistoksen Tampereen taidemuseolle vuonna 2004. Teos valmistui vuonna 1994.
3. Sisääntulopihan iso vaahtera, joka on oleellinen maisemallinen elementti pihassa.

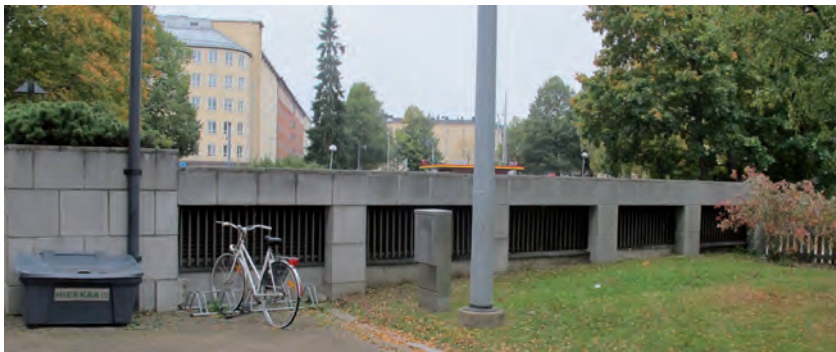
Maanalaiseen laajennuksen maanpäälliset valoarkut rakennettiin vuonna 1999.

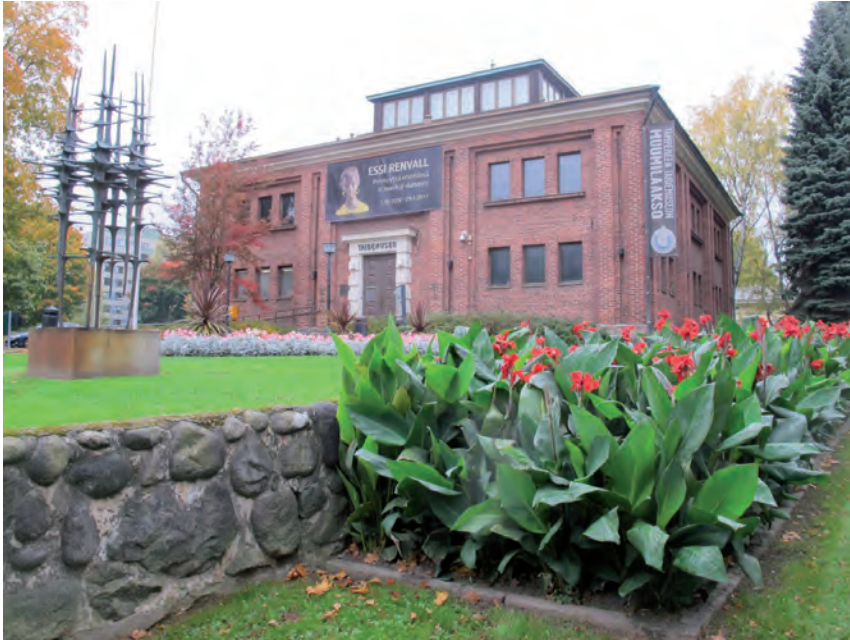
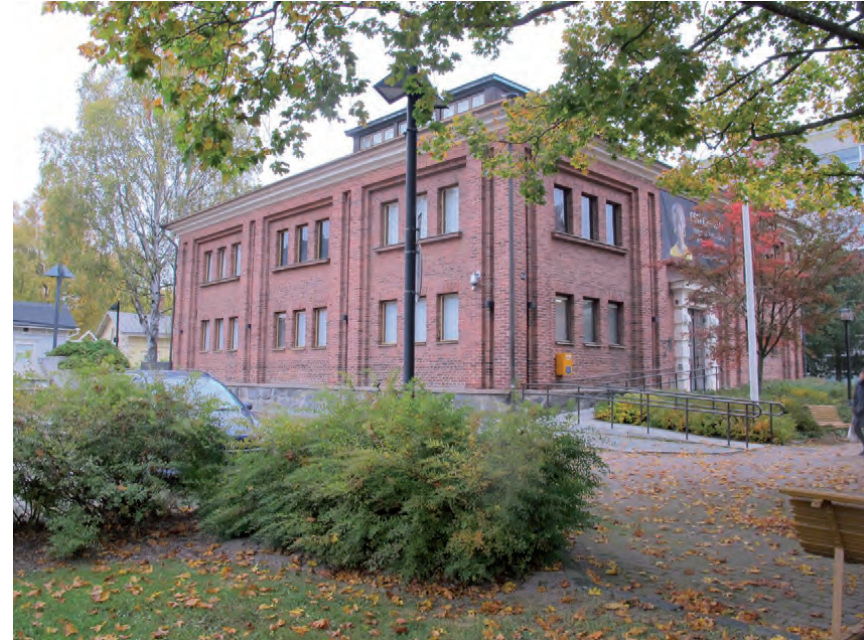
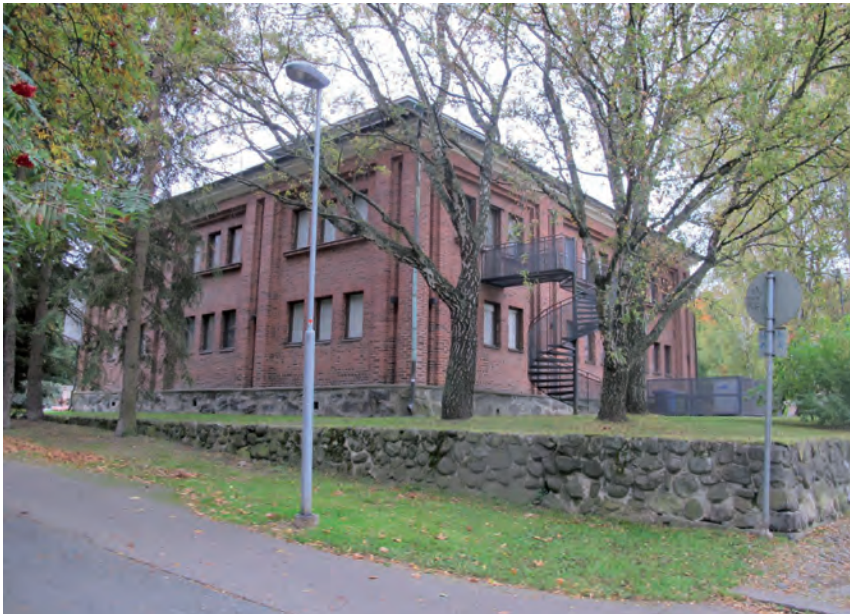
1. Julkisivu kaakkoon.
2. Julkisivu lounaaseen.
3. Julkisivu koilliseen. Tonttia ympäröi pulterikivistä tehty matala kiviaita, joka rakennettiin vuonna 1931.
4. Vuonna 2000 lisätty varapoistumistieporras.

Museorakennuksen julkisivut ovat punatiiliset, saumalaastin väri on vaaleanharmaa. Tiilet ovat käsinlyötyjä ja poltettuja punatiiliä, joissa on epätasaisesti halkeamia, kolhuja, kuoppia ja värivaihteiluita. Muuraustyylillä on krouvi, ei puhtaaksimuurattu. Räystäään alla oleva porrastettu friisi on rapattu vaaleaksi. Syöksytorvet on sijoitettu nurkkiin ja julkisivut on valaistu julkisivupilastereiden väleihin sijoitetuilla ylös-alasvaloilla. Rakennuksen pohjoisjulkisivuun on asennettu teräksinen pyöreä varapoistumistieporras ja jäteastioita ja lauhdutinta varten aidattu alue.

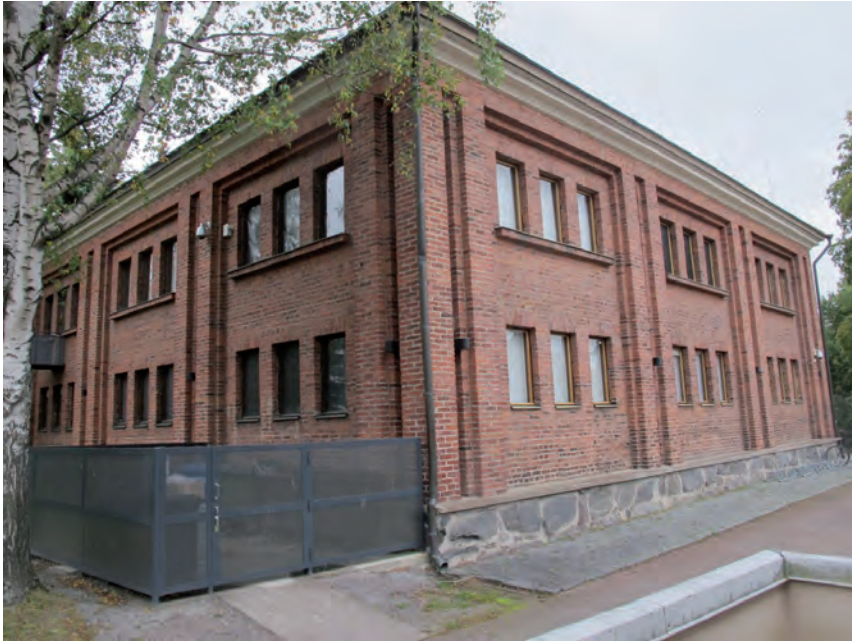
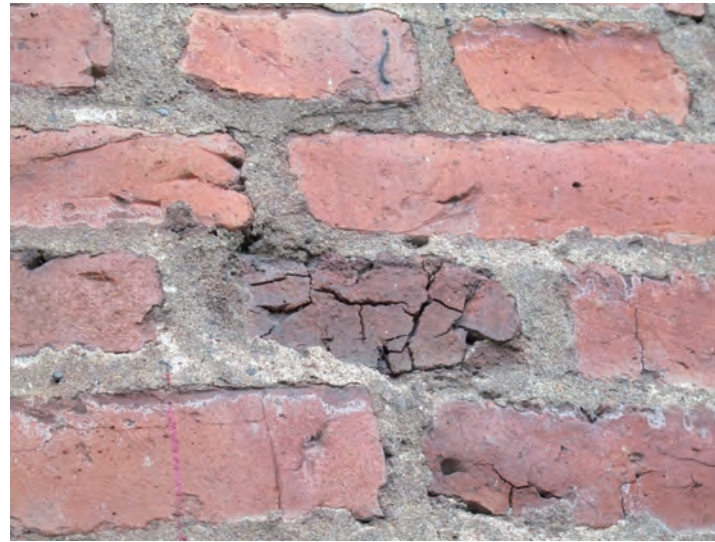
1. Julkisivu luoteeseen.
- 2.-3. Ulosvedetty graniittisokkeli, jonka kansi on valettu betonista. Rakennusta ympäröi nupukiveys.
4. Julkisivujen tiilet ovat käsinlyötyjä tiiliä vuodelta 1839.
5. Kivien ja muurauksen rosoisuus on rakennuksen yksi tunnusmerkki.

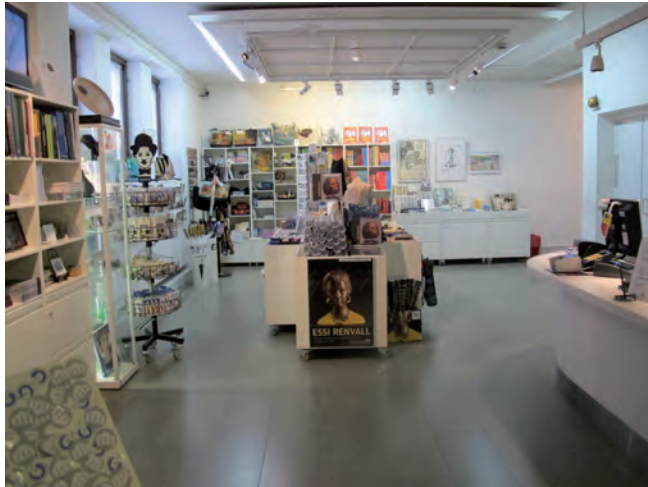
1

1. Näkymä sisääntuloaulasta ja myymälästä.
2. Näkymä vaateilasta pääportaan oikealla puolella.
3. Tuulikaapin tammiovi.
4. Porras kellarikerrokseen.
5. Pääporras toiseen kerrokseen.
6. Pääportaan valaisin.

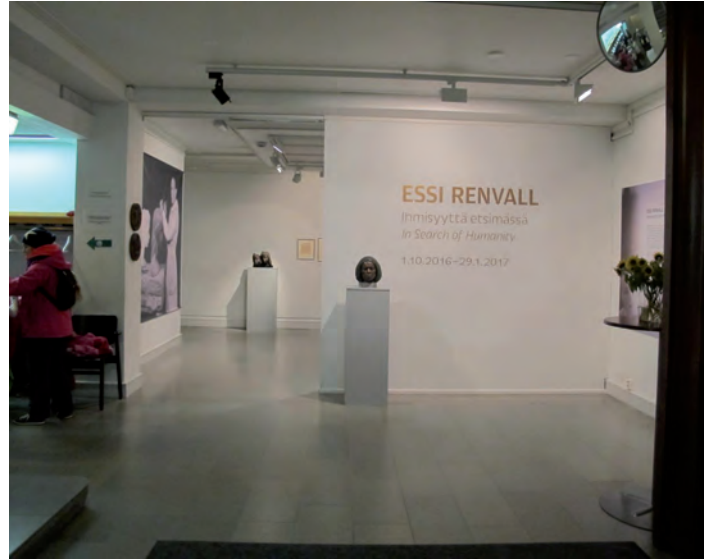
2

1. Lipunmyynti
2. Käynti näyttelytilaan pääkerroksessa.
3. Itäreunan näyttelysalit pääkerroksessa.
4. Länsireunan näyttelysalit
5. Pohjoispuolen näyttelysalit.

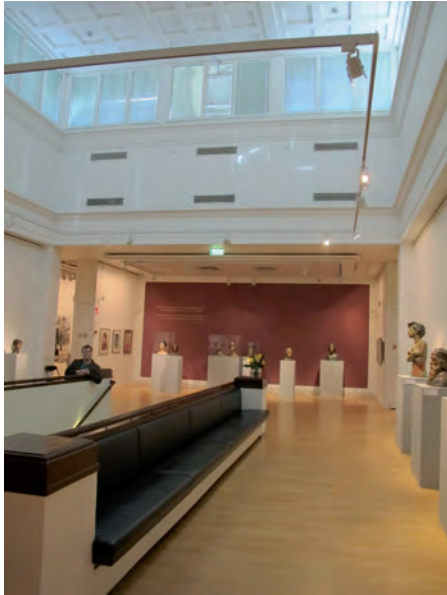
1

1. Toisen kerroksen aulan näyttelytila.
2. Toisen kerroksen pohjoispuolen näyttelytilat.
3. Pääaulan pohjoisreuna.
4. Toisen kerroksen länsireunan näyttelytilat.
5. Toisen kerroksen itäpuolen näyttelysalit.

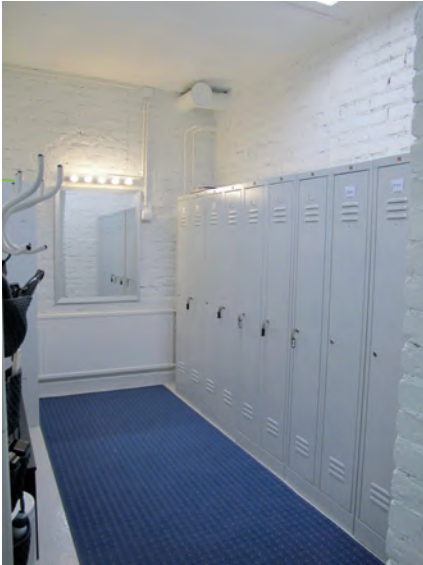
1

1. Henkilökunnan sosiaalityö piharakennuksen kellarissa.
2. Suihku.
3. Näyttelytilan siivouskomero kellarissa.
4. Henkilökunnan kahvihuone.
5. Varastotila.
6. Varastotila.
7. Piharakennuksen kellarikäytävä.

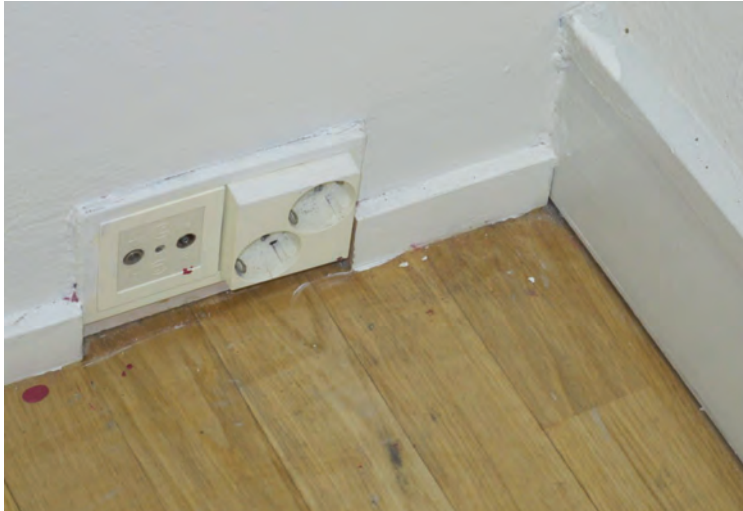
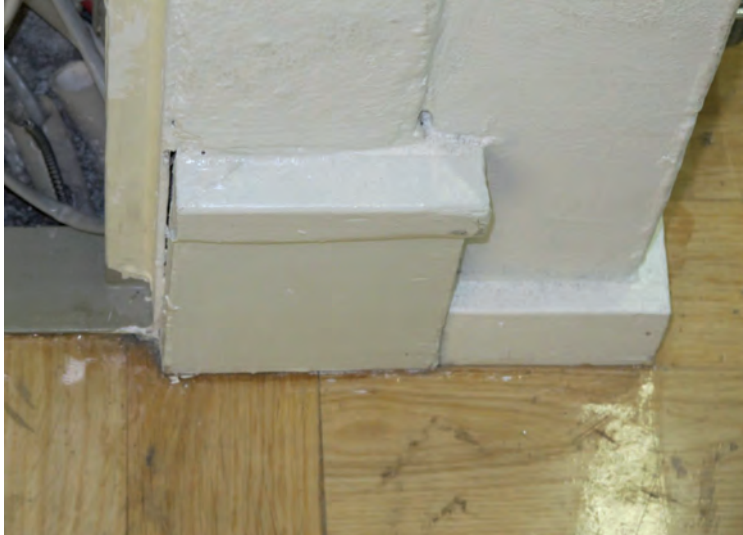
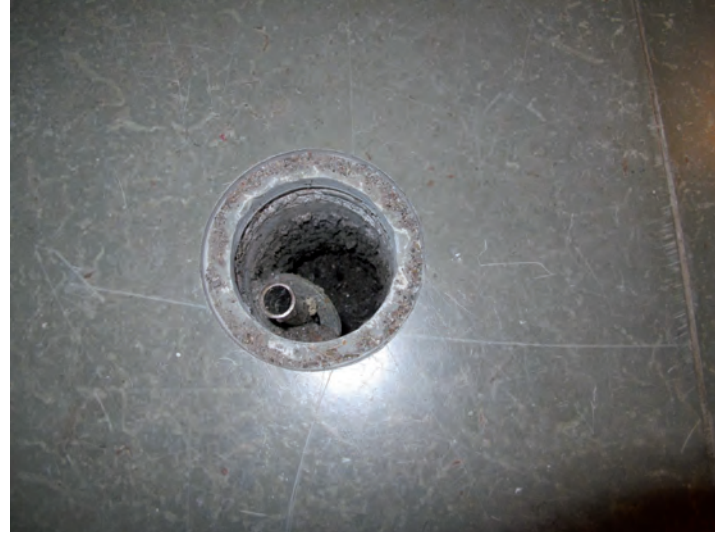
1. Toisen kerroksen jalkalista ja sähköasennus.
2. Lattiasäleikkö ensimmäisessä kerroksessa.
3. Jalkalistaliitos ensimmäisessä kerroksessa.
4. Kellarikerroksen alapohjan tarkistusluukku.

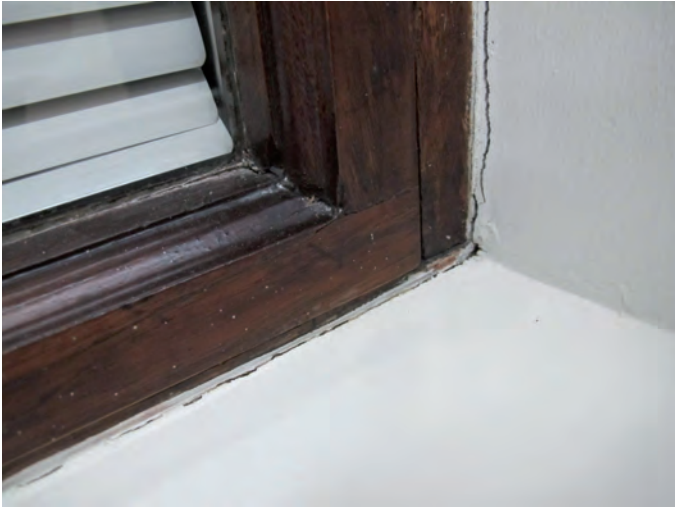
1

1. Sisäikkunan liitos.
2. Tammiviilupintainen laakaovi kellarikerroksessa.
3. Teräsporras piharakennuksen laajennuksessa.
4. Museon ullakoporras.
5. Ullakon rakenteita.
6. Sähköpääkeskus.
7. Sähköhyly kellarikerroksen taustatiloissa.

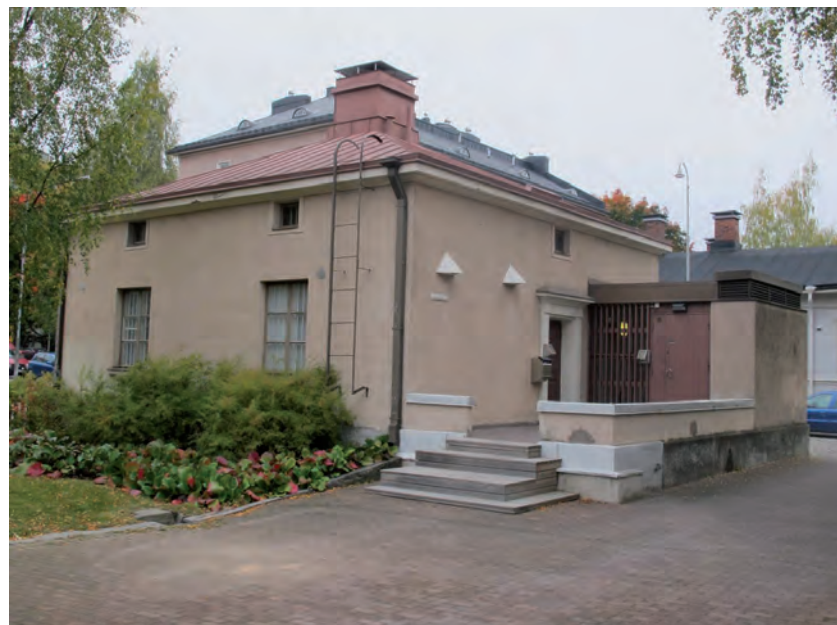
Piharakennuksen laajennus tehtiin vuoden 1984 korjauksen yhteydessä.

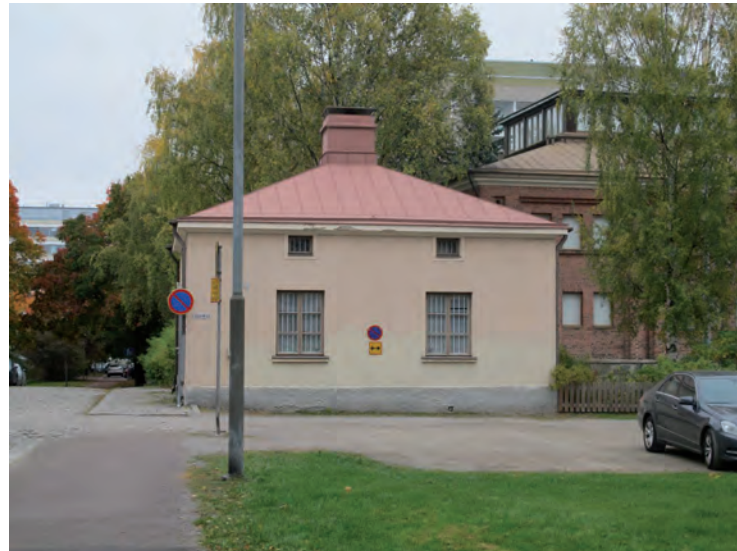
2

1. Piharakennuksen julkisivu itään.
2. Julkisivu pohjoiseen Makasiininkadulle.
3. Laajennus itäisivulla.
4. Yhdyskäytävä museon kellarilaajennukseen.
5. Museon johtajan työhuone.

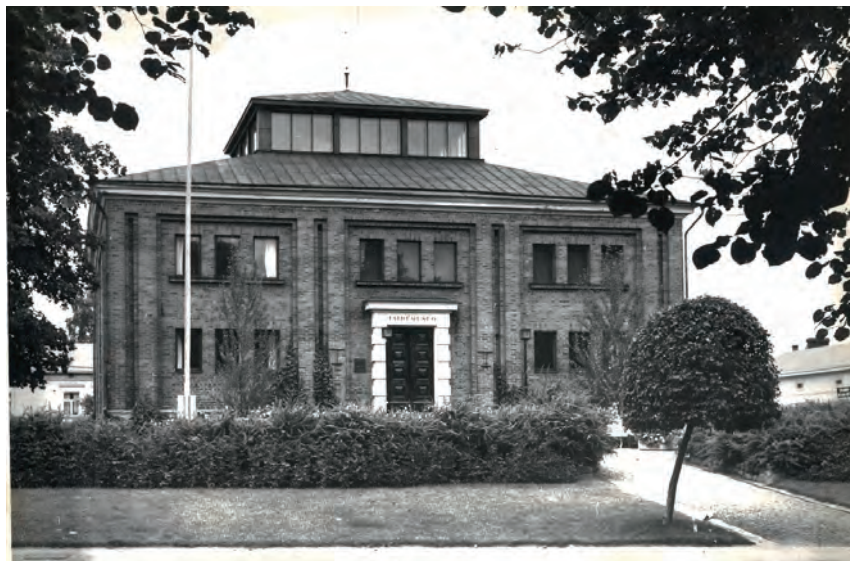
Museo 1950-luvulla. Kuva Tampere-seuran kuva-arkisto / valokuvaaja Jussi Kangas.

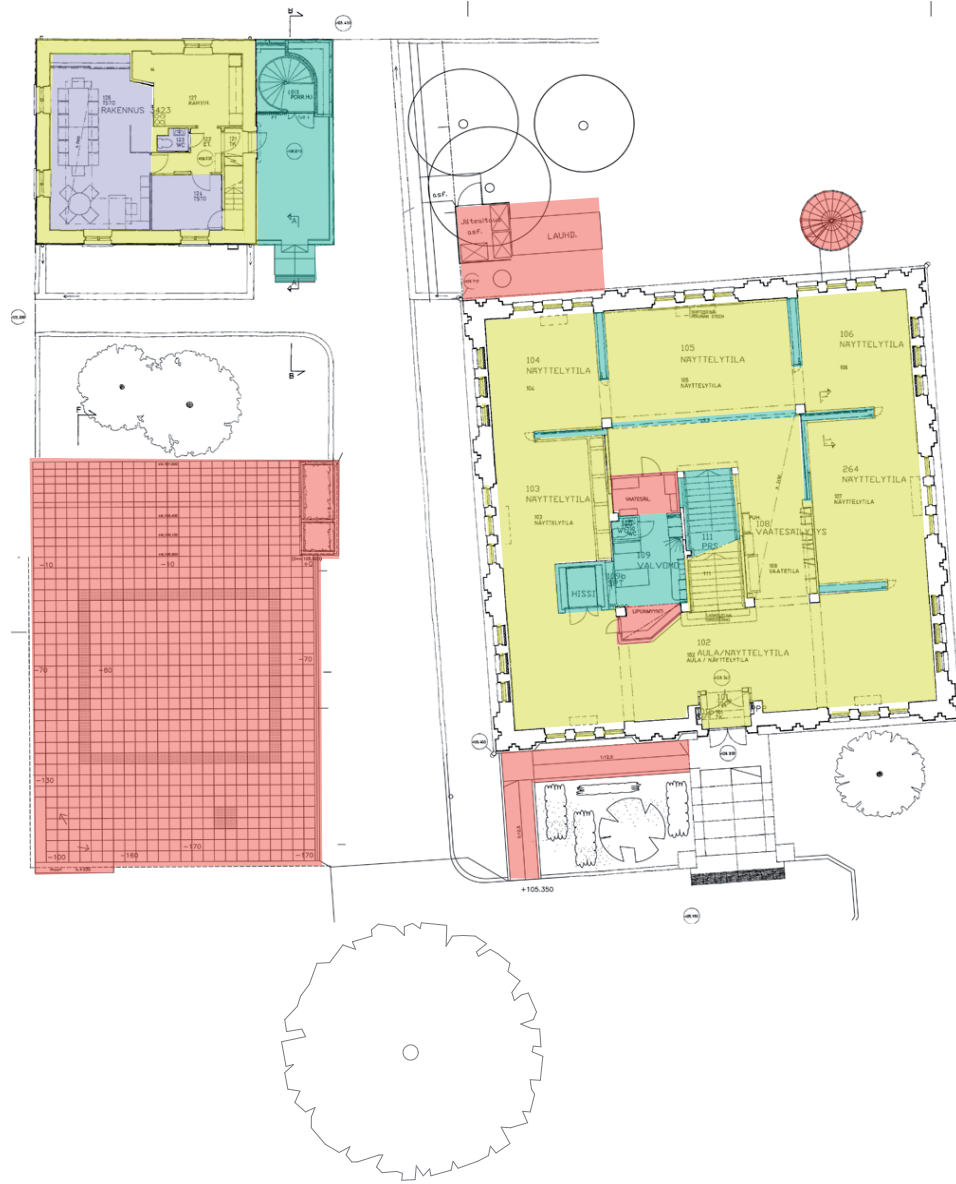
PÄÄKERROS

- ALKUPERÄINEN RAKENNE VUODELTA 1838**
- ALKUPERÄINEN RAKENNE VUODELTA 1930, PINTARAKENTEITA UUSITTU**
- UUODEN 1979 RAKENNE**
- UUODEN 1983 RAKENNE TAI PINTARAKENNE**
- UUODEN 1999/2000- LUVUN RAKENNE**
- OLEMASSA OLEVA PUU**
