Asiakirjatyyppi
Käyttöhistoriaselvitys

Päivämäärä
15.5.2020

RAHOLAN RADANVARSI, TAMPERE KÄYTTÖHISTORIASELVITYS

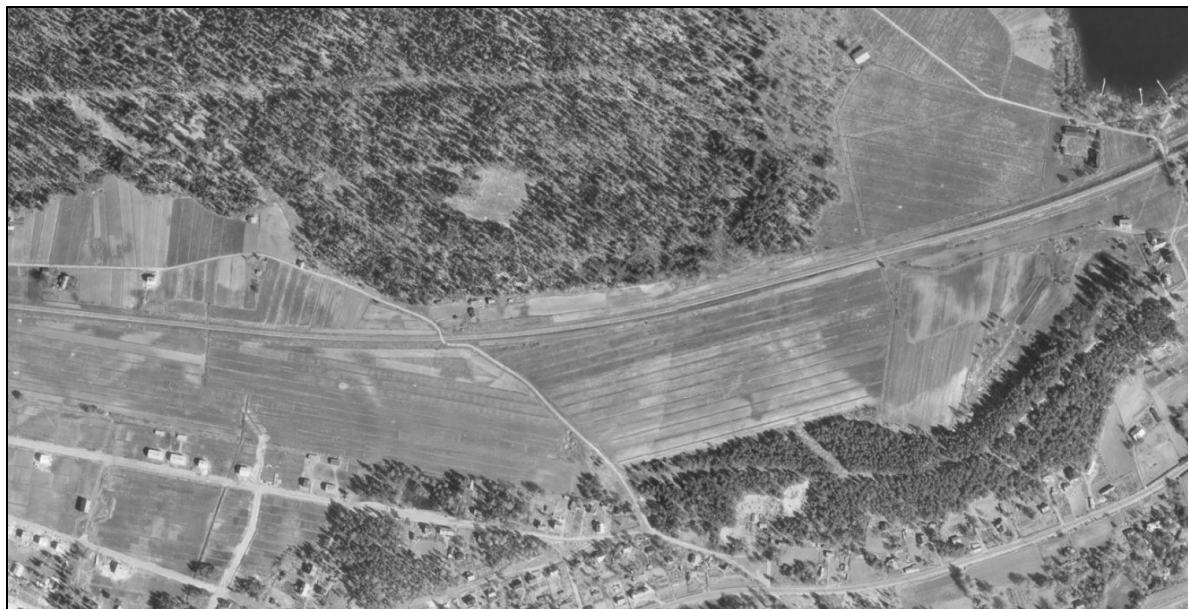
Kuva 3. Ilmakuva alueesta vuodelta 1946, jolloin alue oli vain peltoa. (karttapalvelu Oskari, viitattu 12.5.2020)

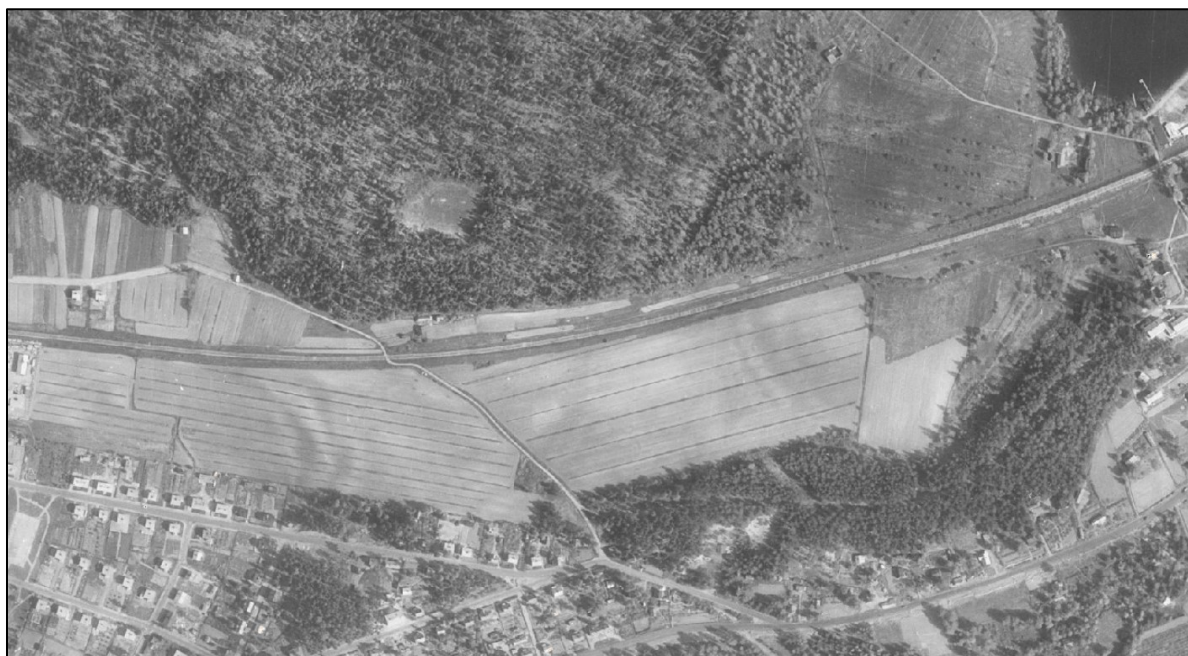
Kuva 4. Ilmakuva alueesta vuodelta 1956, jolloin alue oli vain peltoa. (karttapalvelu Oskari, viitattu 12.5.2020)

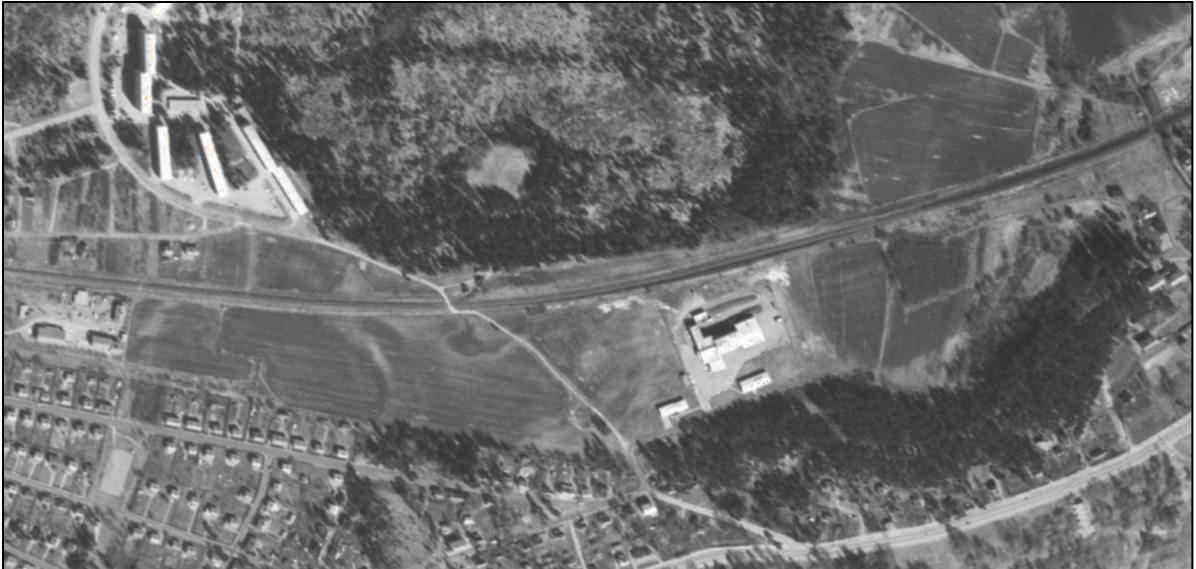
Kuva 5. Ilmakuva alueesta vuodelta 1966, jolloin selvitysalueelle on rakennettu entinen Hämeen osuusteurrastamo. (karttapalvelu Oskari, viitattu 12.5.2020)

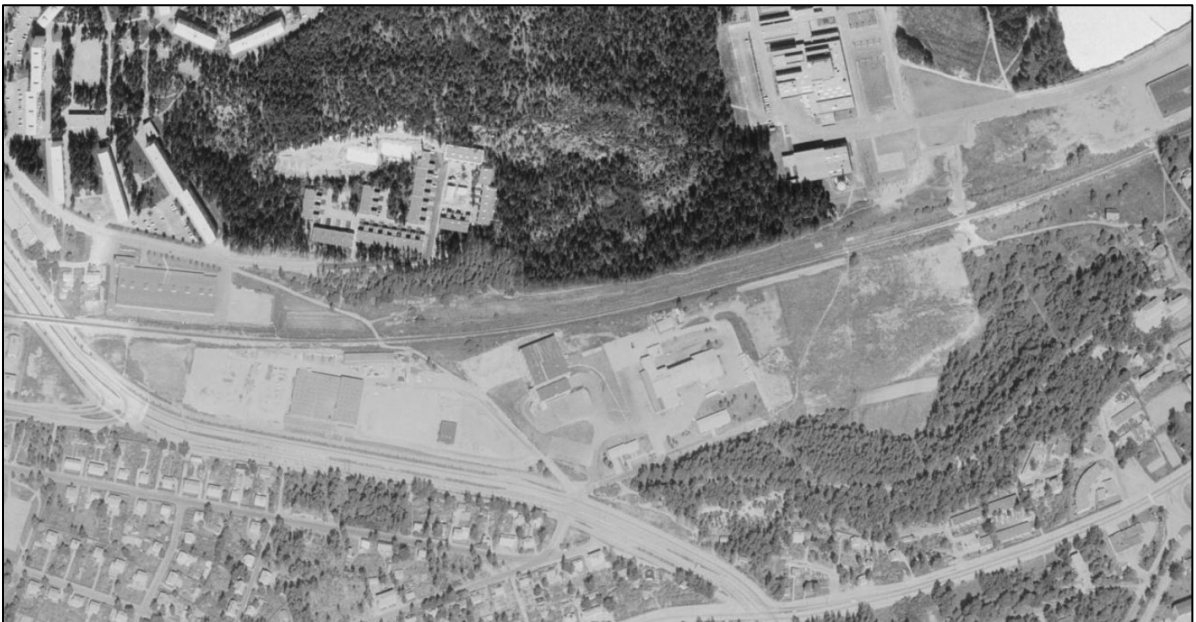
Kuva 6. Ilmakuva alueesta vuodelta 1974. Suunnittelualueella näkyy Konelamminen Oy:n rakennus. (karttapalvelu Oskari, viitattu 12.5.2020)

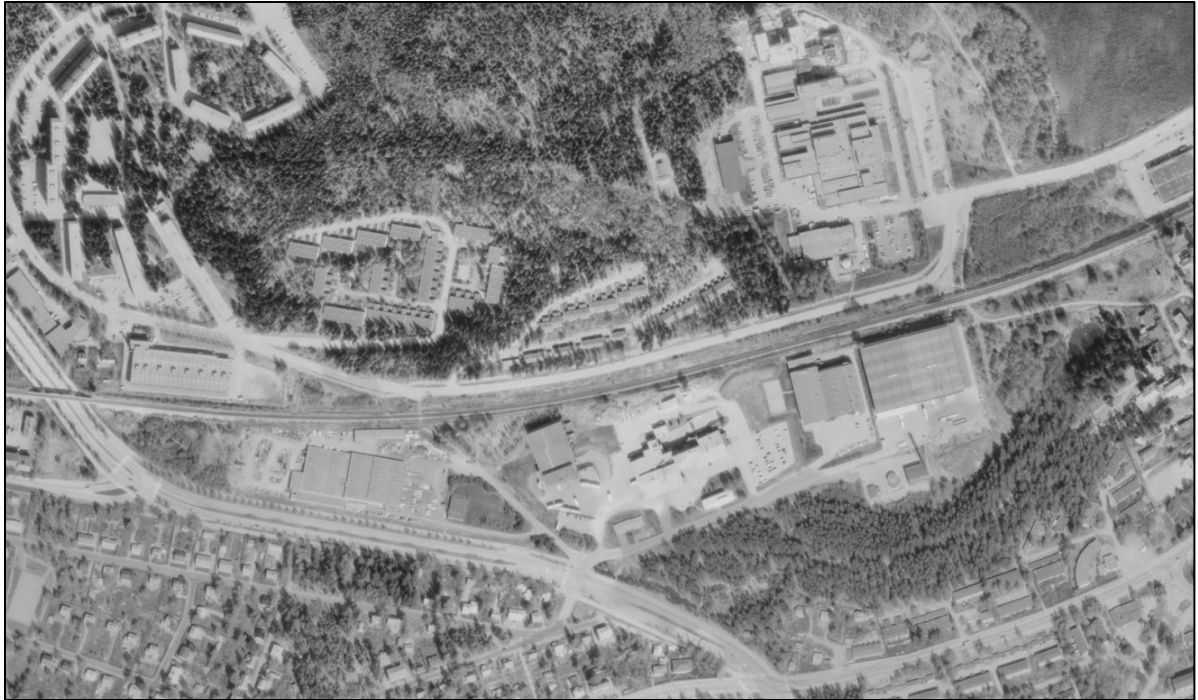
Kuva 7. Ilmakuva alueesta vuodelta 1987, jolloin alueelle on rakennettu pääosin kaikki nykyisin alueella olevat rakennukset. (karttapalvelu Oskari, viitattu 12.5.2020)

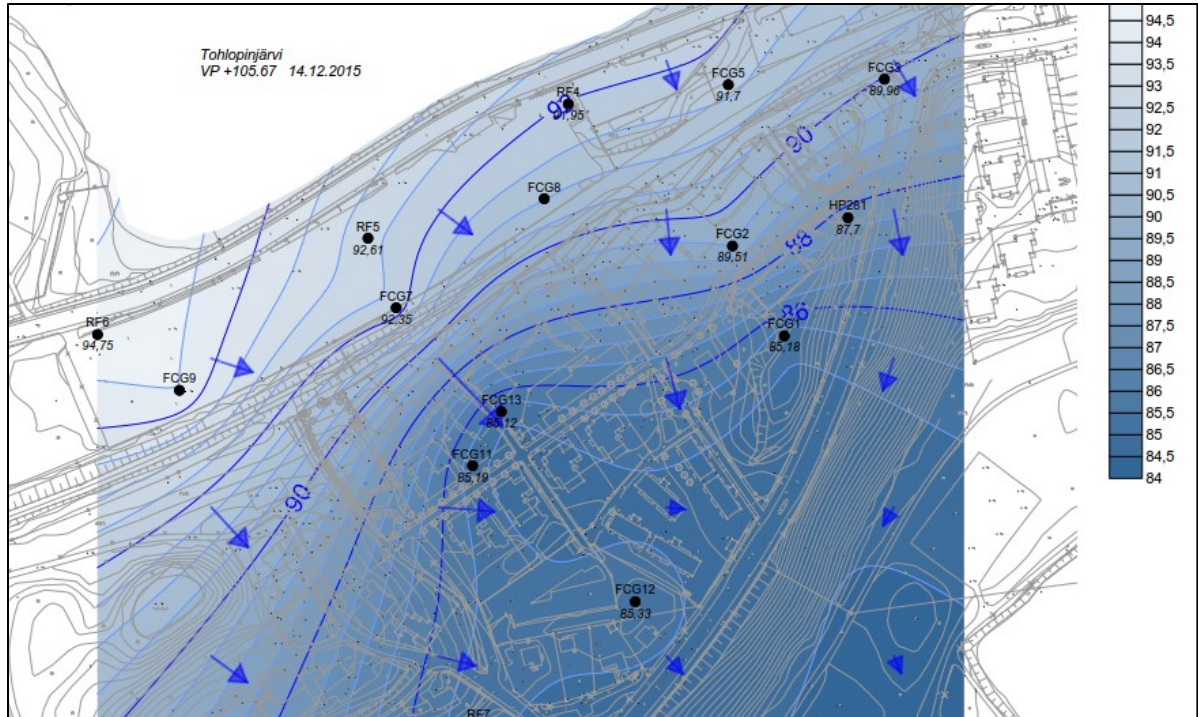
Kuva 14. Rambollin vuonna 2017 tekemä pohjaveden virtaussuuntakäyrästä. Raholan suppa sijaitsee kartan vasemmassa alakulmassa.

Kuvassa 14 Rambollin tekemä pohjaveden virtaussuuntakäyrästä Tohlopinrannan jatkotutkimuksista vuodelta 2017.
