**Tutkimusraportti**

**22.11.2019**

# RAHOLAN SUPPA, TAMPERE

## MAAPERÄN HAITTA-AINETUTKIMUS

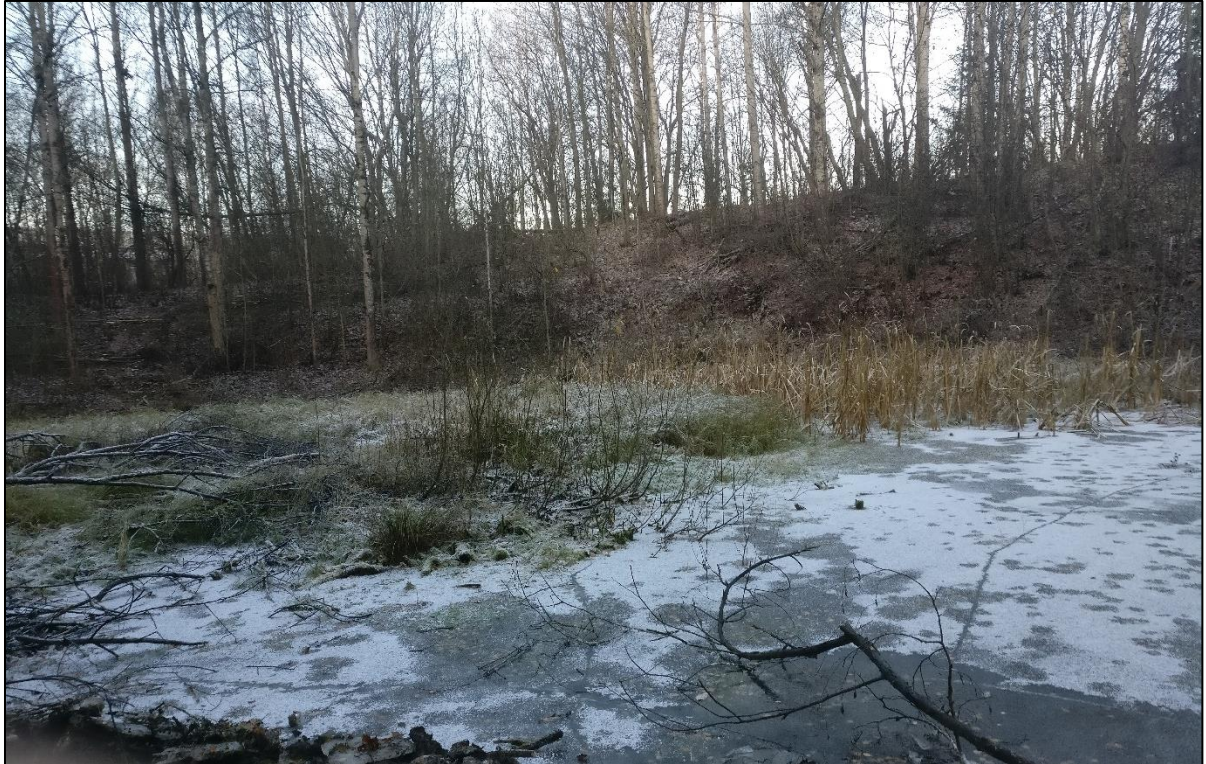
**Kuva 2. Raholan suppa näytteenottohetkellä 5.11.2019.**

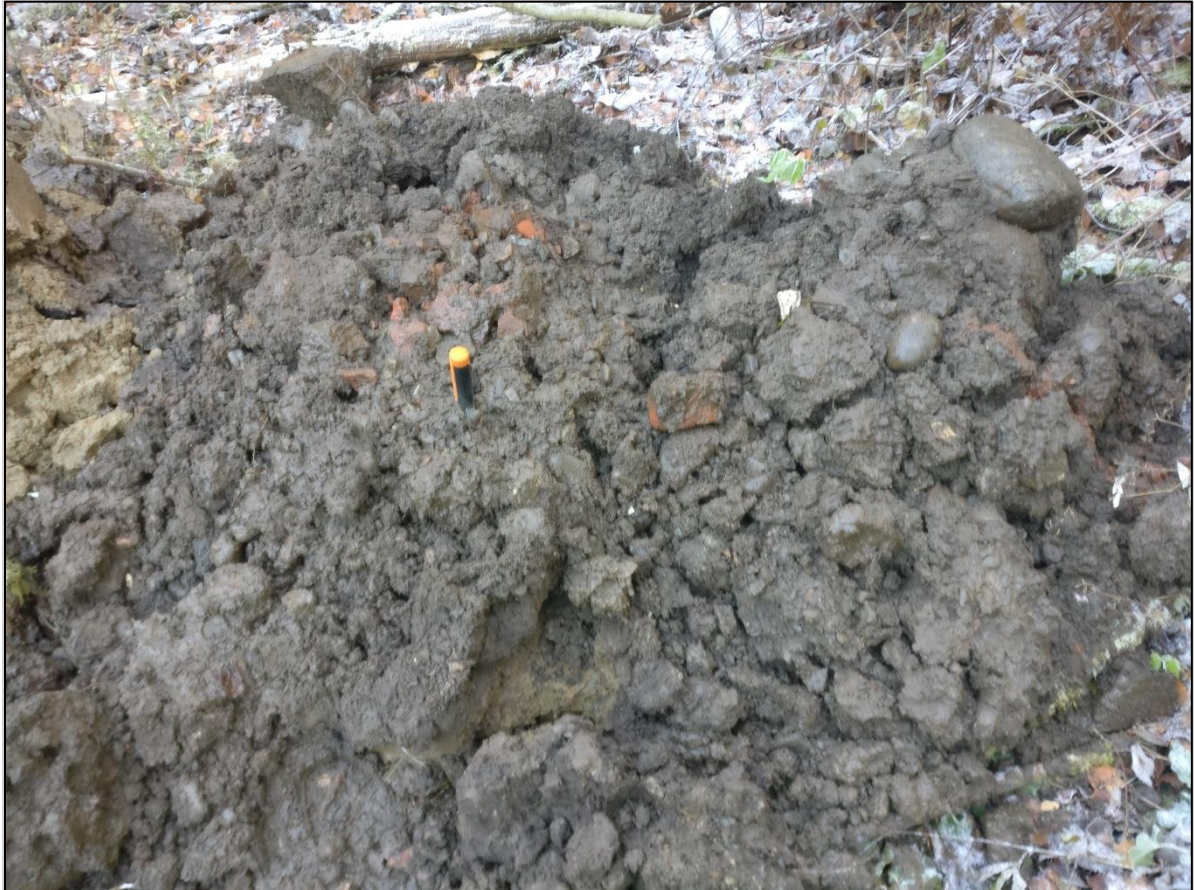
Maaperä on pääosin luonnonmaasavea tai hiekkaa/soraa. Supan länsireunan tutkimuspisteessä KK4 on metrin paksuinen soratäyttökerros ennen savea ja itäreunan tutkimuspisteessä KK6 on puolen metrin paksuinen tiiltä ja lasia sisältävä savitäyttökerros ennen luonnonmaahiekkaa (kuva 3).

**Kuva 3. Tutkimuspisteessä KK6 on puolen metrin paksuinen tiiltä ja lasia sisältävä savitäyttökerros luonnonmaaperän (hiekkä) yläpuolella.**

Kahdeksassa näytteessä arseenin pitoisuus ylitti kynnysarvon, mutta alitti Pirkanmaalla käytettävän suurimman suositellun taustapitoisuuden (26 mg/kg). Näytteessä KK6 syvyydellä 0-0,5 metriä kupari ylitti kynnysarvon ja sinkki alemman ohjearvon.

Tutkimuskohteessa havaittiin yksi alemman ohjearvon ylittävä pitoisuus. Kyseessä oli sinkkipitoisuus, joka oli lievästi yli alemman ohjearvon. Kohonnut sinkkipitoisuus havaittiin koekuopassa KK6. Yhden koekuopan pintamaa (0-0,5m) on täten ohjearvotarkastelulla pilaantunutta. Kunnostustarpeen arviointia varten olisi syytä tehdä lisää maaperätutkimuksia, joilla voitaisiin rajata pilaantuneisuutta. Maastohavaintojen perusteella pilaantuneisuus ei ollut selvä kerros maaperässä, vaan kyseessä saattaa olla yksittäinen kohta, mihin on tuotu epämääräistä täyttömaata, joka on sisältänyt haitta-aineita.

Maaperätutkimusten tulosten perusteella ohjearvotarkastelulla arvioiden maaperä on pilaantunut yhden koekuopan alueella. Pilaantuneen kohdan arvioidaan olevan melko pieni, mutta pilaantuneisuuden rajaavia jatkotutkimuksia suositellaan.

Jos alueella kaivetaan massoja tontilta poisvietäväksi pilaantuneesta kohdasta, massojen laatu tulee tutkia ja massat toimittaa luvanvaraiseen vastaanottoaikkaan.

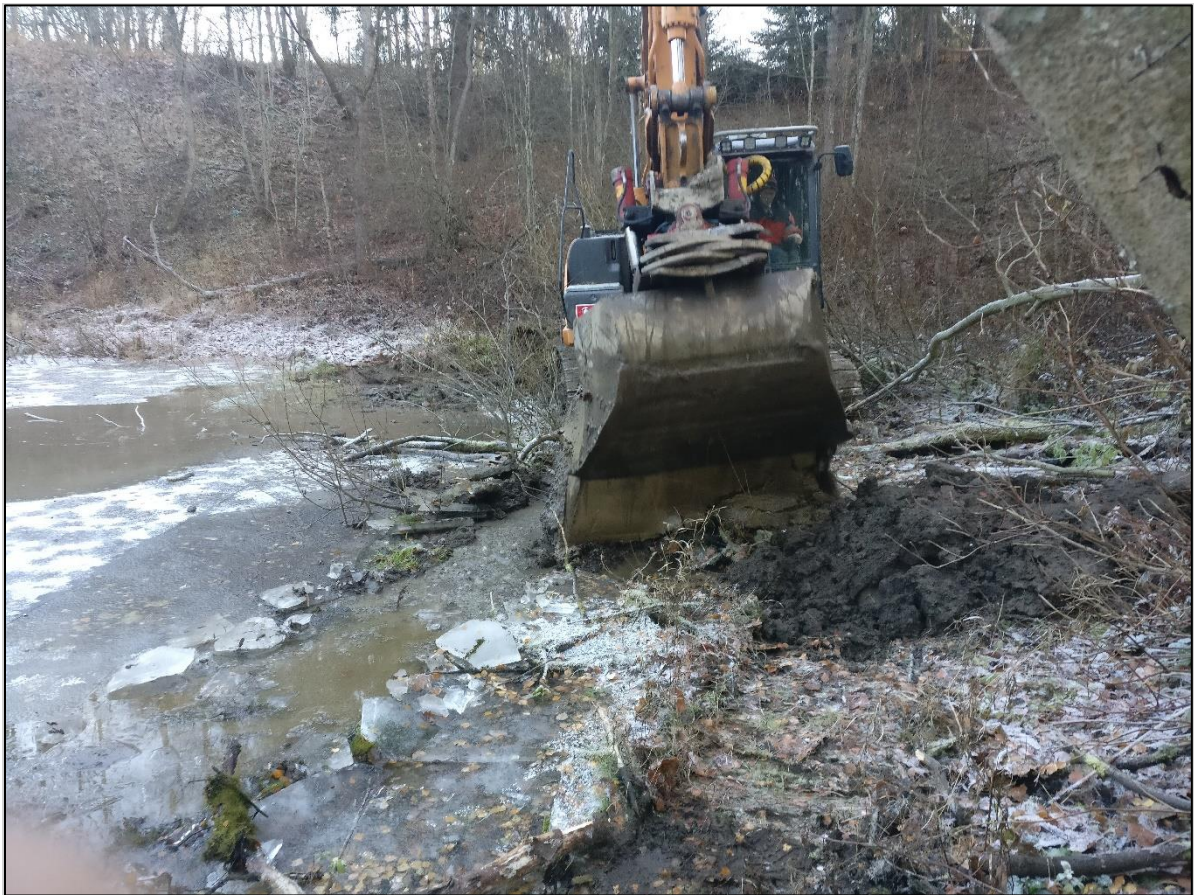
Maaperätutkimukset tehtiin 5.11.2019. Alueelle tehtiin kuusi koekuoppaa kaivinkoneella. Kuopat ulotettiin noin kahden metrin syvyyteen, missä maaperä muuttui luonnonmaaksi. Maaperästä otettiin kokoomänäytteet maalajikerroksittain tai kustakin metrin kerroksesta, jos maalaji ei vaihtunut. Samalla valvoja kirjasi muistiin havainnot maalajista, aistihavainnoista yms. Näytteet otettiin muovisella näytteenottolapiolla ja näytteet laitettiin kaasutiivisiin näytteenottopusseihin. Kuopat täytettiin näytteenoton jälkeen. Kaikista otetuista maaperänäytteistä analysoitiin tiettyjen metallien pitoisuudet xrf-kenttämittarilla. Näytteet lähetettiin laboratorioon mahdollisimman nopeasti.

**Kuva 4. Koekuopitus tehtiin kaivinkoneella.**

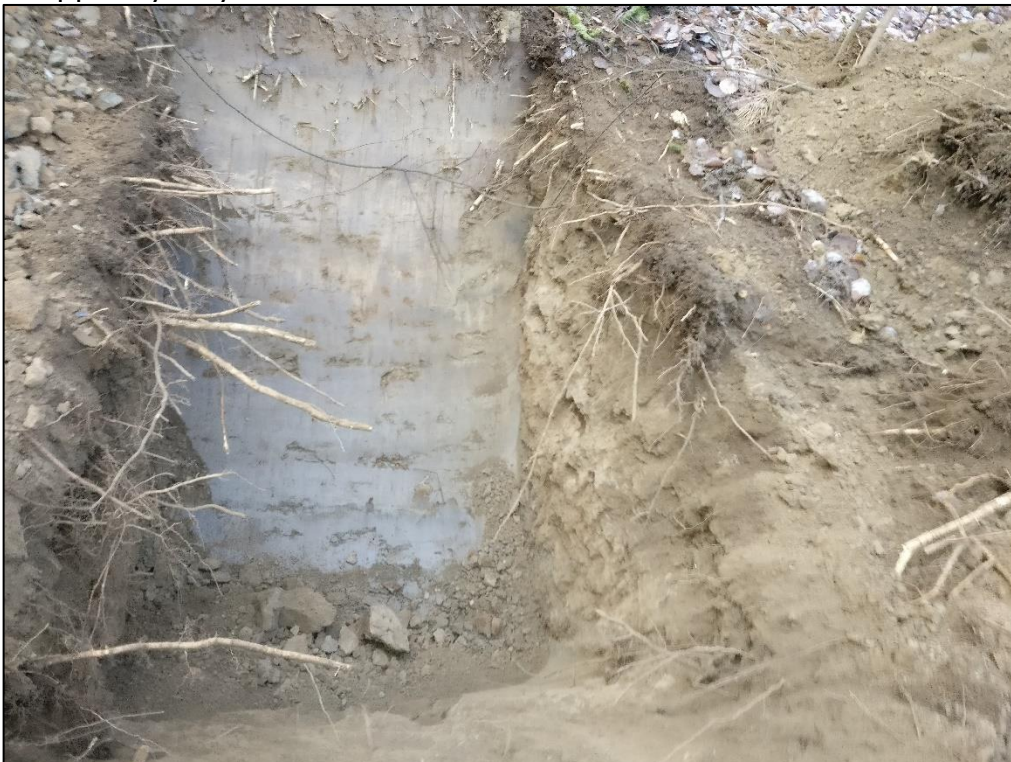
NÄYTETUNNUS: KK1

Syvyys, m	Maalaji
0-2	Savi

Nro	Syvyys, m	Kosteus (1...5)	Pilaantuneisuus (1...5)	T/L	Kuvaus	PID
1	0-1	1	1	L	Ei aistihavaintoja	0
2	1-2	1	1	L	Ei aistihavaintoja	0

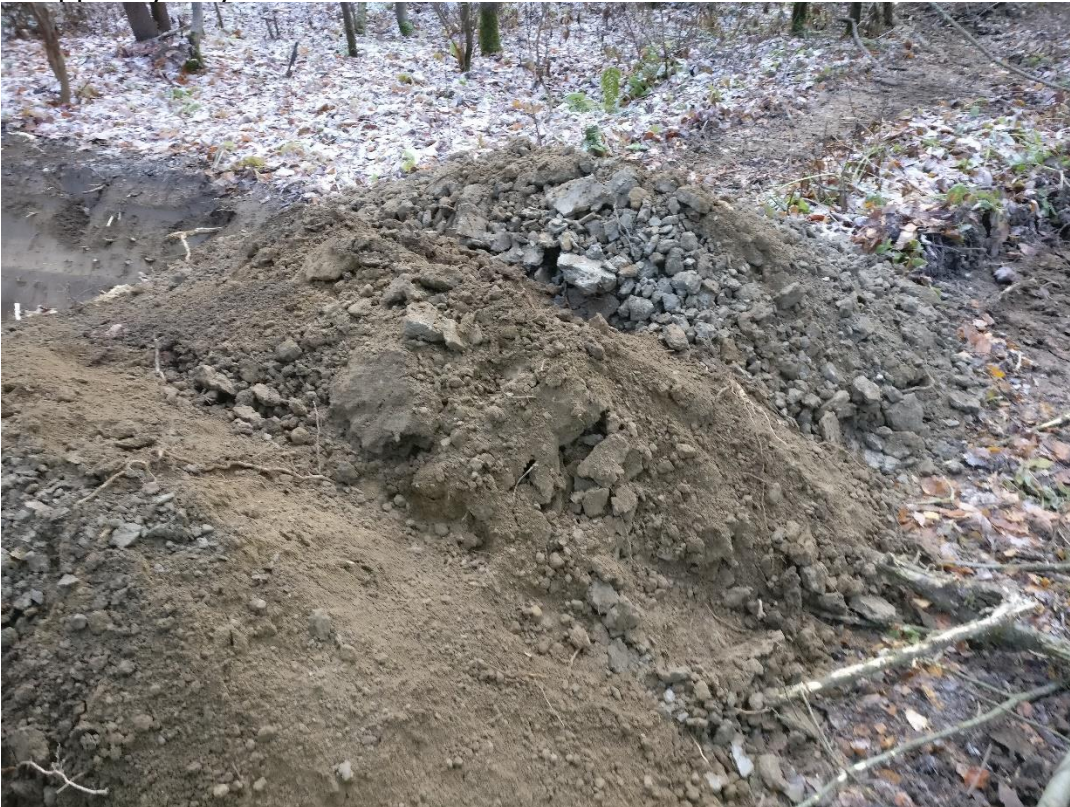
NÄYTETUNNUS: KK2

Syvyys, m	Maalaji
0-2	Sa

Nro	Syvyys, m	Kosteus (1...5)	Pilaantuneisuus (1...5)	T/L	Kuvaus	PID
1	0-1	1	1	L	Ei aistihavaintoja	0,3
2	1-2	1	1	L	Ei aistihavaintoja	0

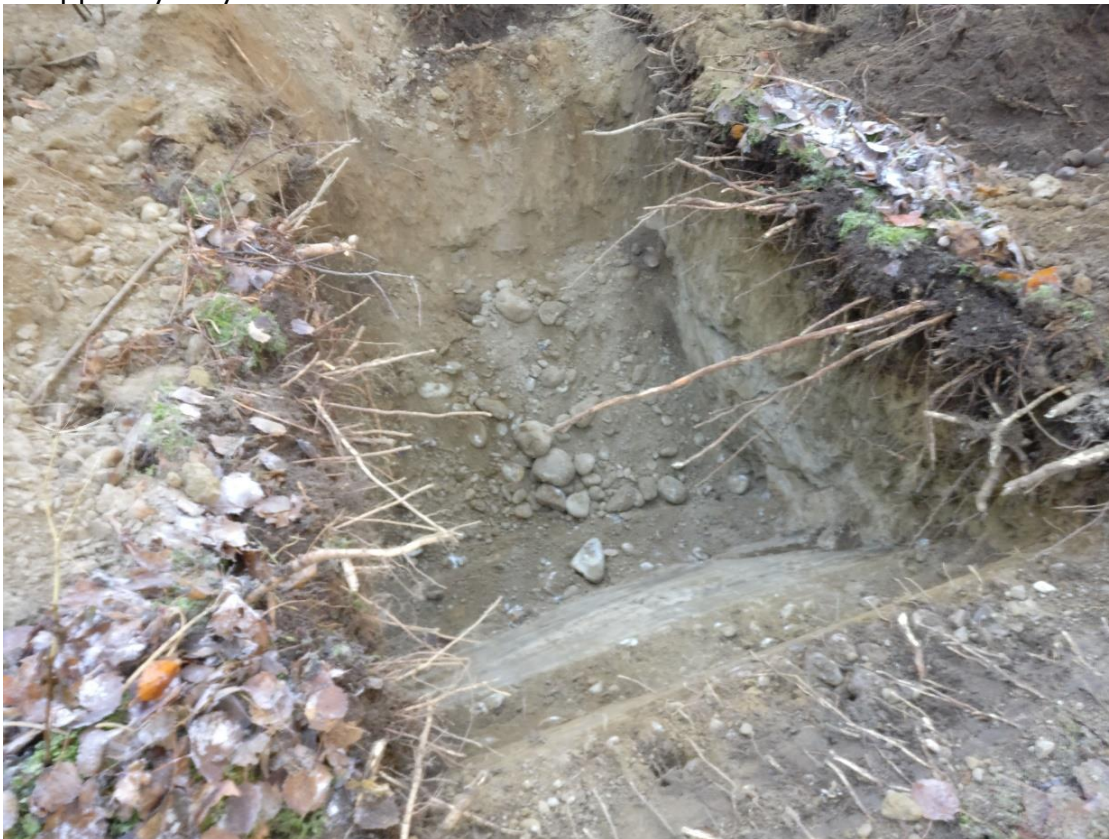
NÄYTETUNNUS: KK3

Syvyys, m	Maalaji
0-2 →	Moreeni

Nro	Syvyys, m	Kosteus (1...5)	Pilaantuneisuus (1...5)	T/L	Kuvaus	PID
1	0-1	1	1	L	Ei aistihavaintoja	0,7
2	1-2	1	1	L	Ei aistihavaintoja	0,6

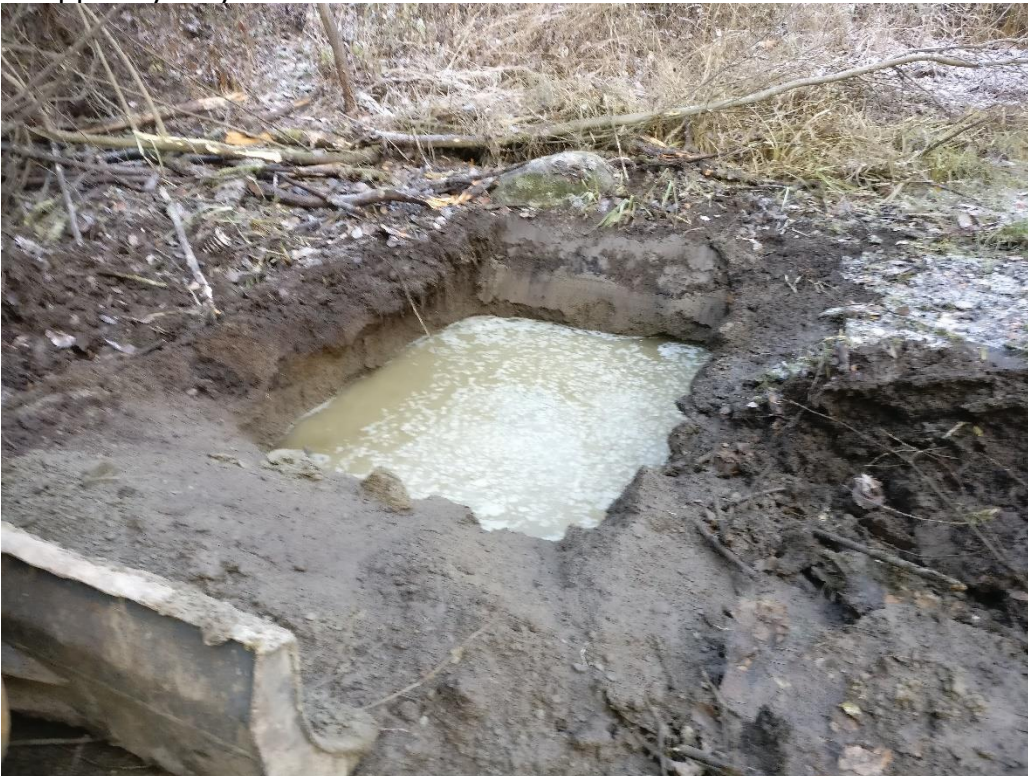
NÄYTETUNNUS: KK4

Syvyys, m	Maalaji
0-1	Sora
1-2	Savi

Nro	Syvyys, m	Kosteus (1...5)	Pilaantuneisuus (1...5)	T/L	Kuvaus	PID
1	0-1	5	1	T	Ei aistihavaintoja	0,4
2	1-2	5	1	L	Ei aistihavaintoja	0

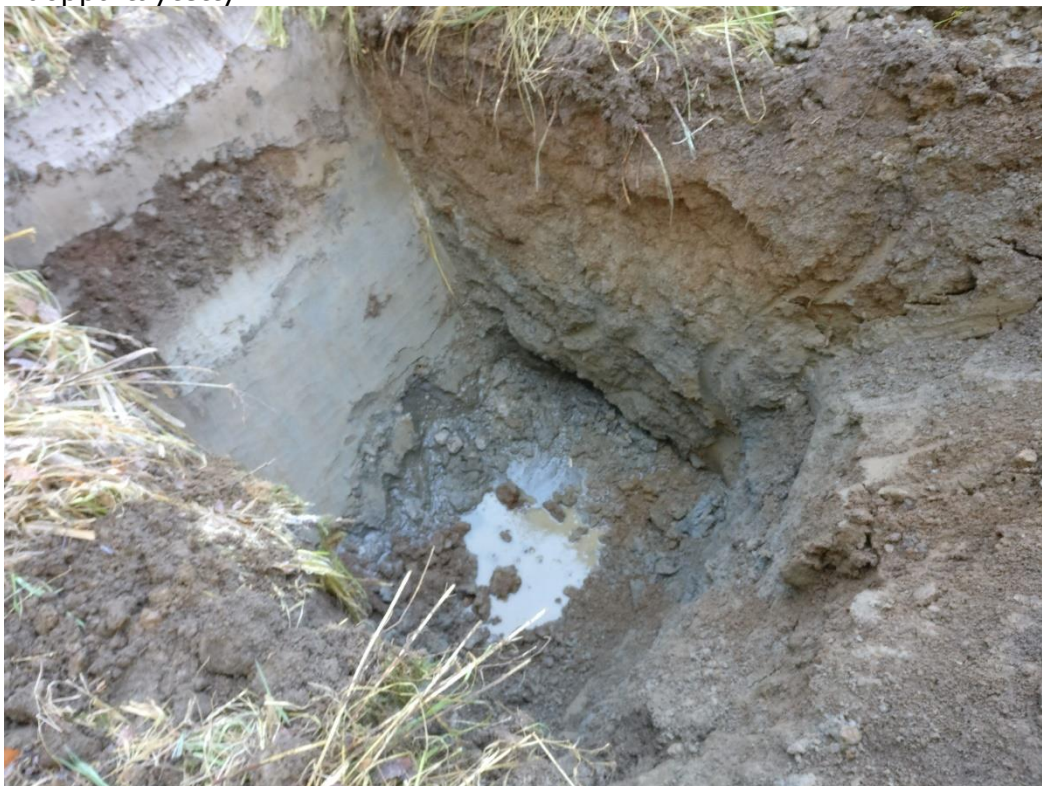
NÄYTETUNNUS: KK5

Syvyys, m	Maalaji
0 - 0,4	Savi
0,4 - 0,5	Sora
0,5 - 2	Savi

Nro	Syvyys, m	Kosteus (1...5)	Pilaantuneisuus (1...5)	T/L	Kuvaus	PID
1	0,4	1	1	L	Ei aistihavaintoja	0
2	0-1	1	1	L	Ei aistihavaintoja	0
3	1-2	1	1	L	Ei aistihavaintoja	0

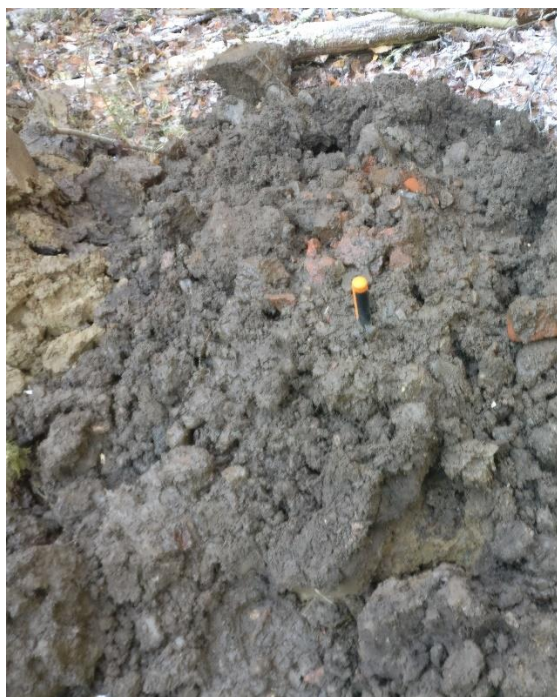
NÄYTETUNNUS: KK6

Syvyys, m	Maalaji
0 - 0,5	Sora
0,5 - 1	Hiekka

Nro	Syvyys, m	Kosteus (1...5)	Pilaantuneisuus (1...5)	T/L	Kuvaus	PID
1	0 - 0,5	5	1	T	Tiiliä, lasinsiruja	0
2	0,5 - 1	5	0	L	Ei aistihavaintoja	0
