## Messukylänkatu 37–39 asemakaavan nro 8764 maisema- ja kaupunkikuvaselvitys

Asemakaavan maisema- ja kaupunkikuvaselvitys

FCG Finnish Consulting Group

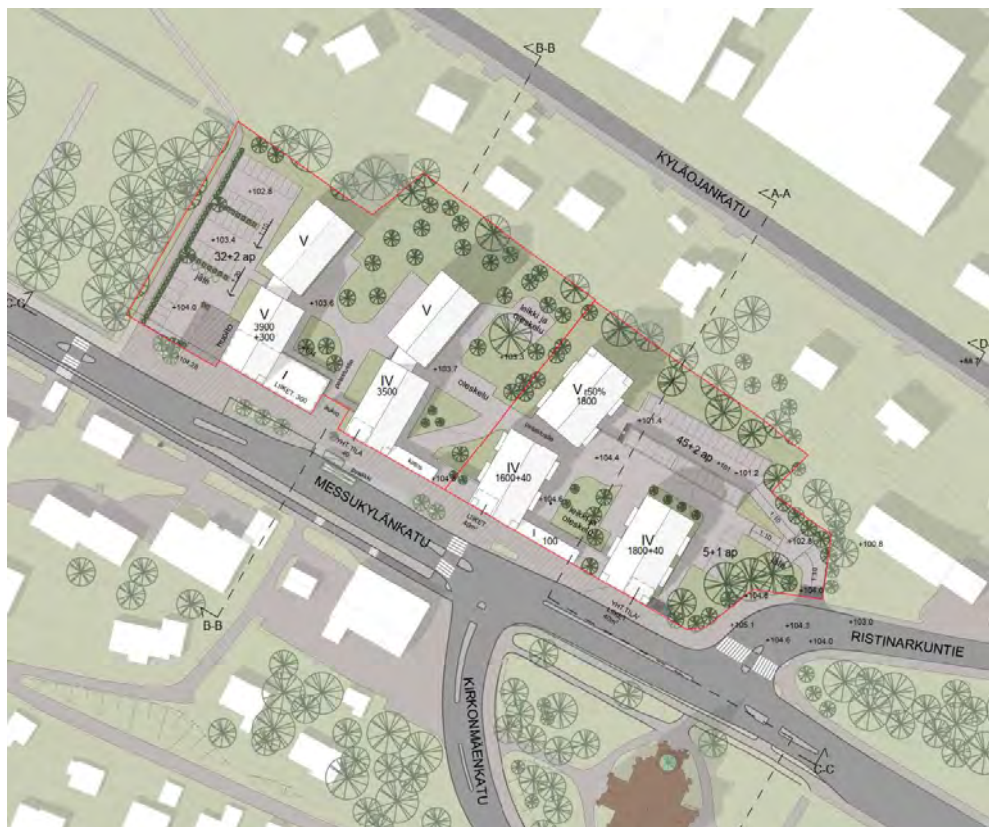
Kuva 3. Selvitysalueelle laadittu viitesuunnitelma 10.10.2022. (Bst arkkitehdit 2022)

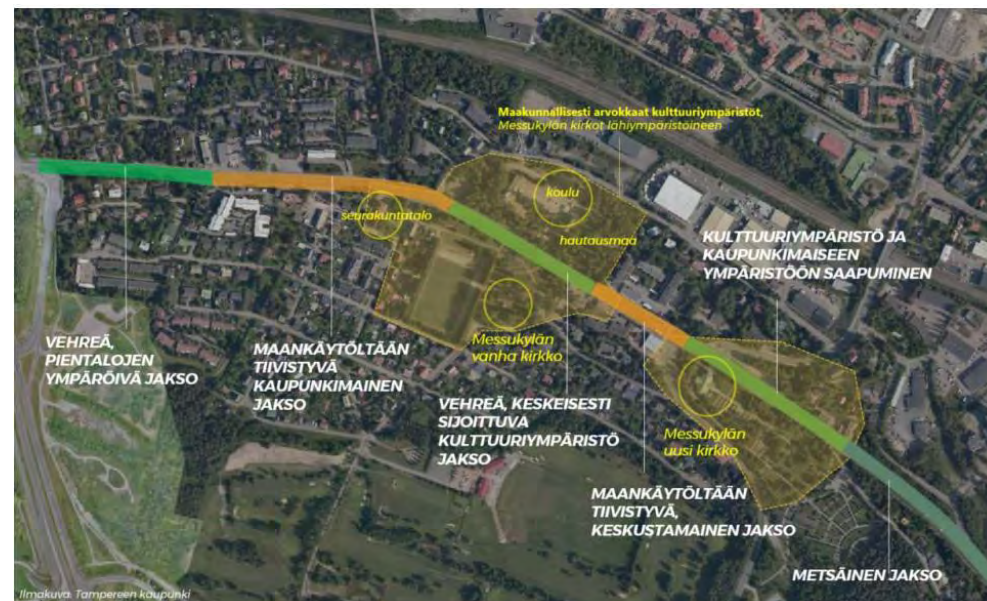
Kuva 4. Kaupunkikuvalliset jaksot ja arvokkaat kulttuuriympäristöt Messukyläntien ympäristössä (Tampereen kaupunki, WSP, 2020)

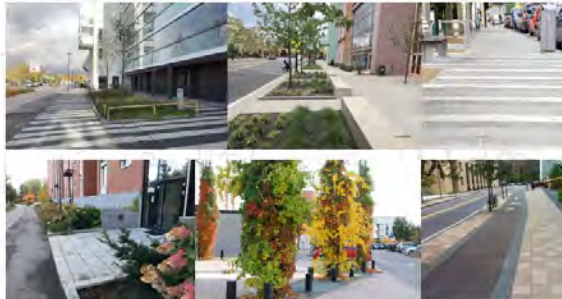
Katuosion jalankulun ja pyöräilyn alueilla pintamateriaalina käytetään kiveystä. Kiveyslaidonta voi muodostaa esimerkiksi raidallisen kuvion, joka toistuu samanlaisena jalankulun ja pyöräilyn väylillä kadun etelä- ja pohjoisreunassa. Kiveyksellä pyritään luomaan visuaalisesti yhtenäinen, keskustamainen ilme katualueelle.

Alueelle on osoitettu pensasistutuksia ja muutama istutettava puu. Johdot ja kaapelit rajoittavat katupuiden istuttamista alueelle. Jatkosuunnittelussa voidaan tutkia pienpuiden istuttamista juuruosojarakenteiden avulla tai köynnöskehikoiden käyttöä suunnitelmaan osoitettujen pensasistutusalueiden yhteydessä.

Kuva 5. Ote Messukylän katuyleissuunnitelmasta (Tampereen kaupunki, WSP, 2020)

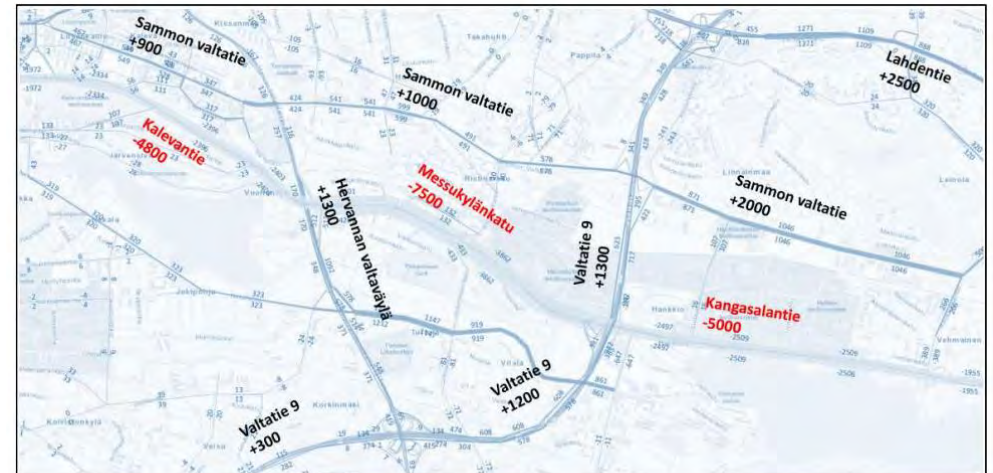
Kuva 13. Suunnitelman mukaisten toimenpiteiden vaikutukset liikennemääriin ennustetilassa 2030.

Kuva 6. Yleissuunnitelman liikenteellisen muutoksien vaikutukset (Tampereen kaupunki, WSP, 2020)

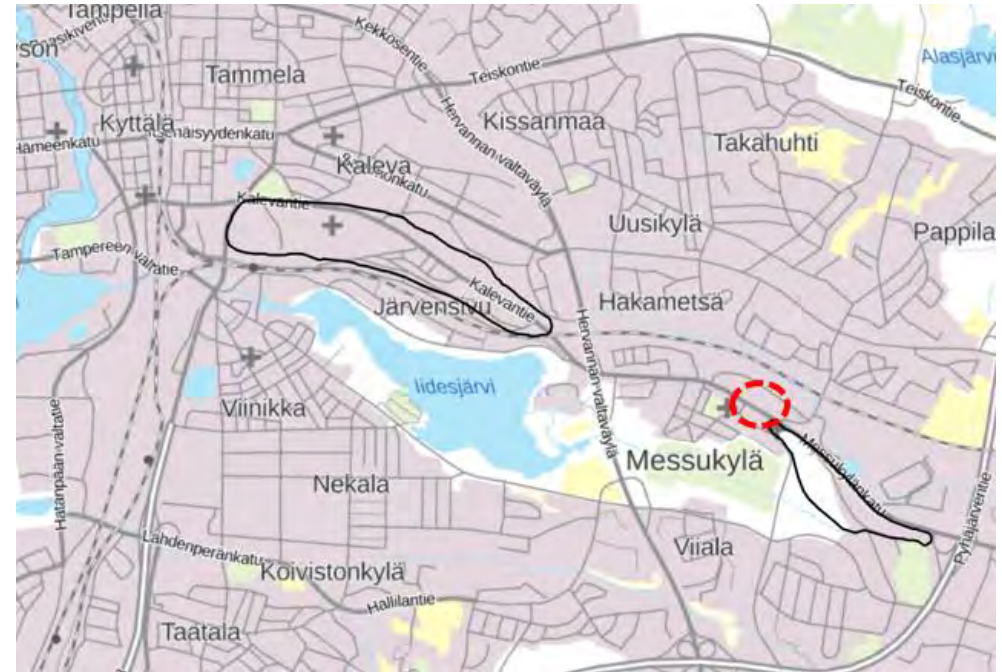
Kuva 9. Valtakunnallisesti arvokkaan maisema-alueen (VAMA 2021) Pirkanmaan harjumaisemat rajausta musatalla selvitysalueen läheisyydessä. Selvitysalueen likimääräinen sijainti osoitettu punaisella katkoviivalla. (Tampereen kaupunki, 2022)

Selvitysalueen tuntumaan sijoittuu osa valtakunnallisesti arvokasta maisema-alueetta (VAMA 2021) Pirkanmaan harjumaisemat, johon kuuluu useita harjujaksoja Pälkäneeltä Hämeenkyröön. Selvitysalueen läheisyydessä sijaitseva maisema-alueen osa on nimeltään Aakkulanharju. Harjujen maisemaa on kuvailtu (Ympäristöministeriö, Suomen ympäristökeskus SYKE, 2021) harjuluontoa ja kulttuurihistoriaa ilmentävinä. Harjut ovat myös säilyneet usein viheralueina Tampereen kaupunkirakenteessa, ja niille sijoittuu historiallisia puistoja, hautausmaita ja luontopolkuja.

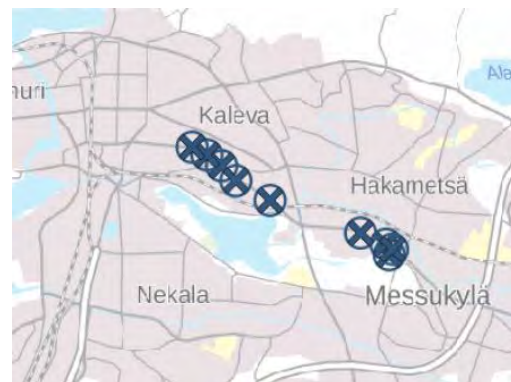
Kuva 12. Messukyläntien ja Kalevantien arkeologisen selvityksen tarkastelukohdat. (FCG ja Heilu Oy, 2022)

Selvitysalueutta on tutkittu Messukyläntien ja Kalevantien arkeologisessa selvityksessä (FCG ja Heilu Oy, 2022). Viitesuunnitelman kattamalla alueella on kerrostaloja ja päiväkotia, joiden piha-alueet ovat voimakkaasti muokattu ja rakennettu. Rakennusten välisellä alueella on pohjoiseen viettävää rakentamatonta rinnettä. Ristinarkuntien ja Messukyläntien risteys on puolestaan pysäköintialuetta.

Vanhojen karttojen perusteella Messukyläntien ympäristö on aiemmin toiminut ruotusotilaiden harjoituskenttänä ja on todennäköistä, että harjoituksissa on hukkunut ja tippunut esineitä. Metallinilmaisimen avulla ei vuoden 2022 arkeologisessa selvityksessä esineistöä löydetty, todennäköisesti siksi, että täyttömaakerrokset alueella ovat melko paksuja ja ilmaisimen tehokas havainnointisyvyys on tämänkaltaisessa maastossa muutamia kymmeniä senttejä. Alueelta havaitut rakenteet tulkittiin melko nuoriksi. Messukylän Uuden kirkon

pihapiirissä havaittiin lähinnä täyttömaakerroksia. Havainnoituissa kohdissa Messukylän uuden kirkon ympäristössä ei tehty havaintoa muinaisjäännöskohteista tai muista kulttuuriperintökohteista.

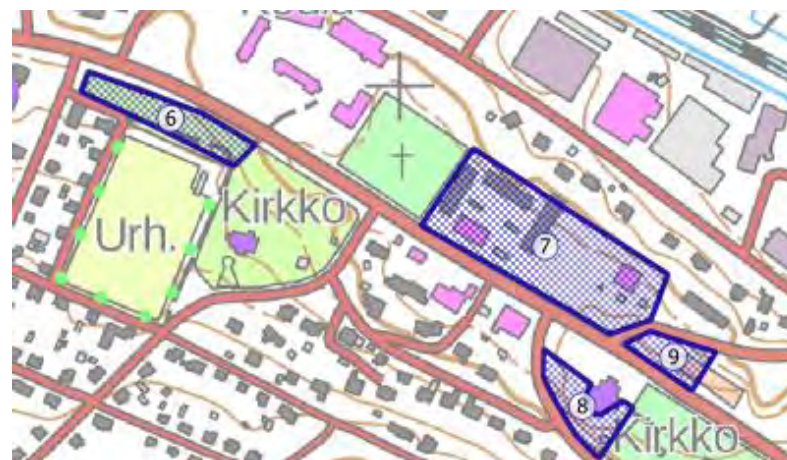
Kuva 13. Messukyläntien ja Kalevantien arkeologisen selvityksen maastossa tarkastetut alueet Messukylässä kattavat viitesuunnitelmien alueen. (FCG ja Heilu Oy, 2022)

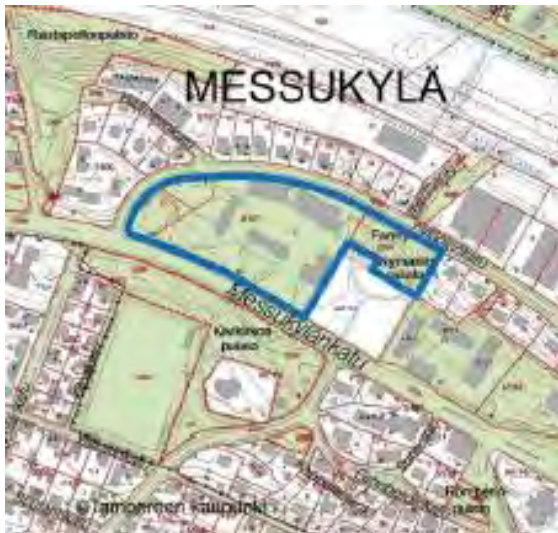
*Kuva 14. Selvitysalueen rajaus Messukylän päiväkodin ja koulun asemakaavan nro 8689 arkeologisessa tarkkuusinventoinnissa. (FCG ja Heilu Oy, 2020)*

Selvitysalueen länsipuolelle on tehty Messukylän päiväkodin ja koulun asemakaavan nro 8689 arkeologinen tarkkuusinventointi vuonna 2020 (FCG ja Heilu Oy, 2020). Inventoinnissa ei havaittu merkkejä kiinteästä muinaisjäännöksestä eikä muista kulttuuriperintökohteiksi luokiteltavista rakenteista. Alue on aiemmin toiminut ruotusotilaiden harjoituskenttänä ja on todennäköistä, että harjoituksissa on hukkunut ja tippunut esineitä. Metallinilmaisimen avulla ei vuoden 2020 inventoinnissa esineistöä löydetty.

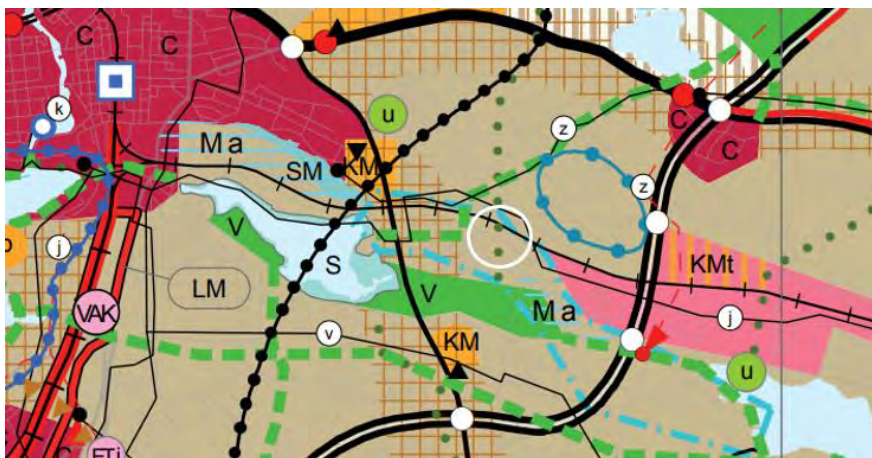
Kuva 15. Ote maakuntakaavasta selvitysalueelta ja sen ympäristöstä. Selvitysalueen likimääräinen sijainti esitetty valkoisella ympyrällä. (Pirkanmaan liitto 2017)

Pirkanmaan Maakuntakaavassa (2017) selvitysalue sijoittuu taajamatoimintojen alueeksi osoitetulle alueelle. Lisäksi tarkastelualue on Aakkulanharjun tärkeää vedenhankintaan soveltuvaa pohjavesialuetta. Selvitysalueen länsipuolella sijaitsee kasvutaajamien kehittämisvyöhyke ja itäpuolella Messukylä-Hankkion työpaikka-alue. Selvitysalueen eteläpuolella sijaitsee valtakunnallisesti arvokas maisema-alue (Ympäristöministeriö, Suomen ympäristökeskus SYKE, 2021) sekä virkistysalue. Selvitysalueen itäpuolelle on merkitty ulkoilureitti eteläiseltä virkistysalueelta kohti pohjoista. Lisäksi selvitysalueen pohjoispuolella kulkee luode-koillissuuntaisesti Tampere-Jyväskylän päärata, jonka koillispuolella sijaitsee arkeologisen perinnön ydinalue. Lähiympäristössä sijaitsevat myös Messukylän Vanha kirkko ja Uusi kirkko, jotka ovat maakuntakaavassa maakunnallisesti merkittäviä rakennettuja kulttuuriympäristökohteita.

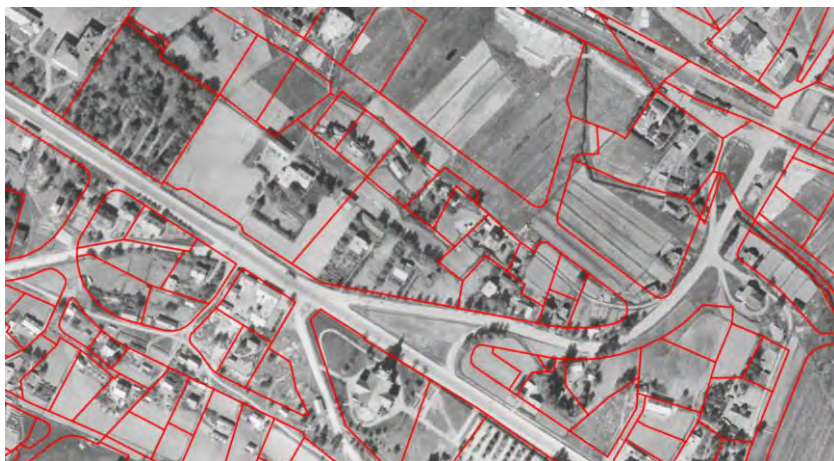
*Kuva 30. Ote ilmakuva vuodelta 1946 ja nykyiset kiinteistörajat. Vanhan kirkon ohi kulkeva Kivikirkontie on ristennyt Messukylänkatuun nykyistä idempänä, entisen kunnantalon itäpuolelta. Ilmakuvasakin korostuu harjun avoimuus. (Tampereen kaupunki, 2022)*

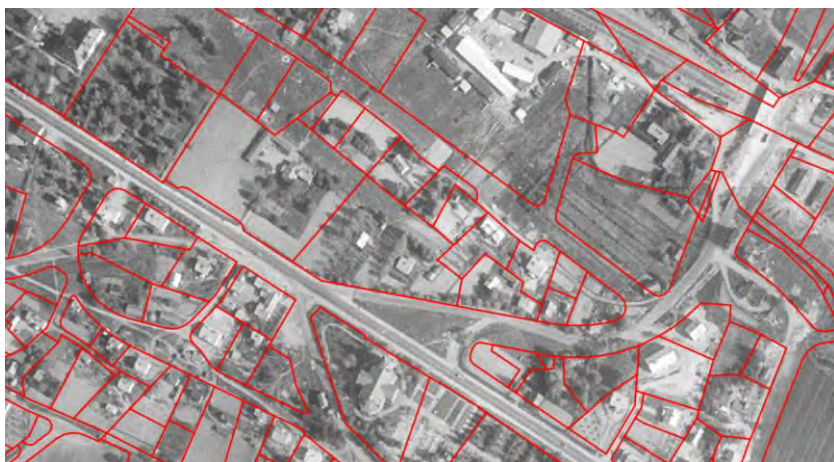
*Kuva 31. Ote ilmakuva vuodelta 1956 ja nykyiset kiinteistörajat. Harju on edelleen melko avointa. Radan yli on valmistumassa silta. (Tampereen kaupunki, 2022)*

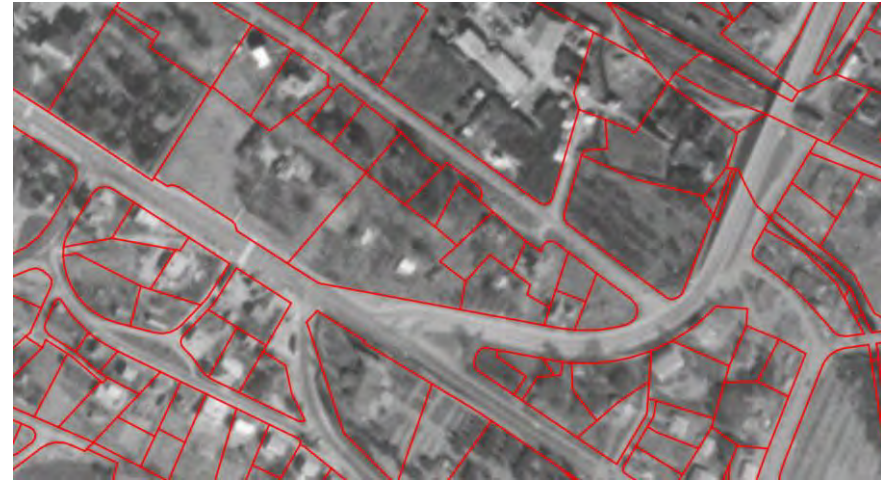
Kuva 36. Ote ilmakuvasta vuodelta 1966 ja nykyiset kiinteistörajat. (Tampereen kaupunki, 2022)

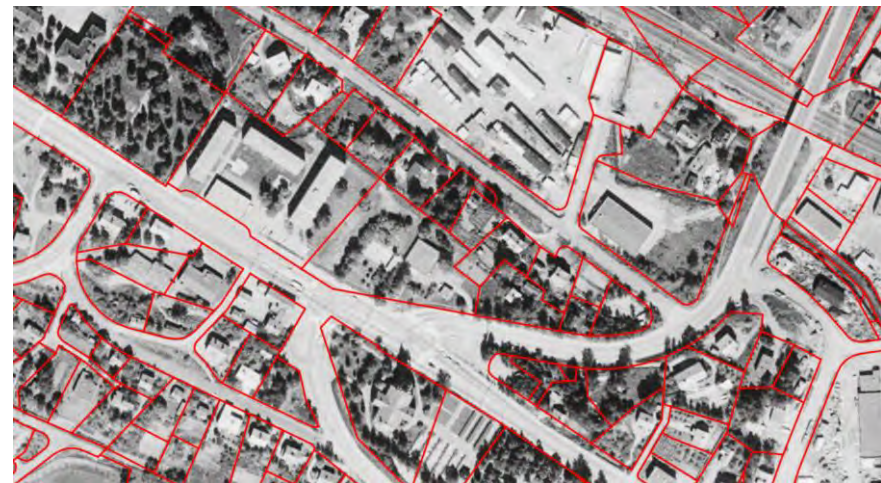
Kuva 37. Ote ilmakuvasta vuodelta 1974 ja nykyiset kiinteistörajat. Harjun pihapiireissä ja uuden kirkon ympäristössä puusto alkaa olla täysikasvuista ja entisille pelloille radan ympäristöön on rakennettu teollisuusaluetta. TOAS:n opiskelija-asunnot ovat valmistuneet. (Tampereen kaupunki, 2022)

Vuoden 1974 ilmakuvasta erottuu selvästi, että Kirkonmäenkadun ja Ristinarkunteiden risteyksissä Messukylänkadun yllä on opasteet. Radan varren teollisuusalueet ovat laajentuneet Kyläojan kadun varrelle asti.

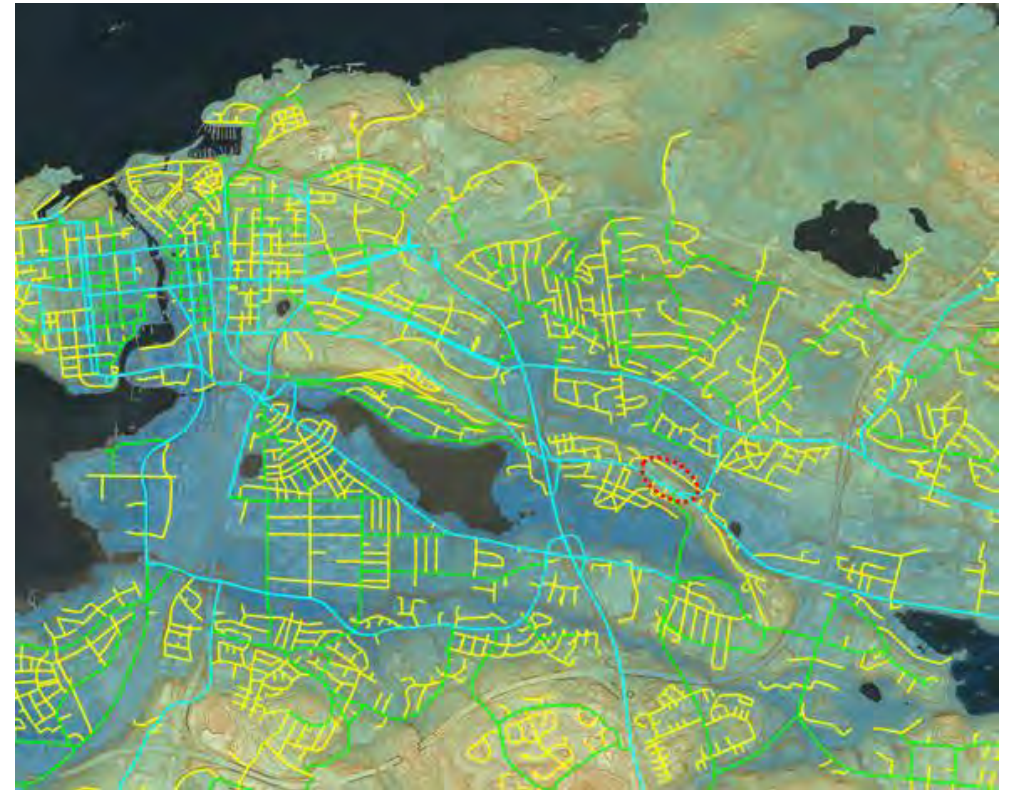
Kuva 45. Tampereen korkeusmalli (2 m) tuo hyvin esiin tarkastelualueen sijainnin Pyhäjärveltä Kaukajärvelle ulottuvan laakson halkaisevalla harjulla. Alavammat alueet on kuvattu sinisellä, ja selänneet sekä harjut kellertävällä. Pääkadut on esitetty korkeusmallin päällä turkoosilla sekä pienemmät kadut vihreällä ja keltaisella. Valtateitä ei ole esitetty kuvassa. Selvitysalueen likimääräinen sijainti on osoitettu punaisella katkoviivalla. (Tampereen kaupunki 2022)

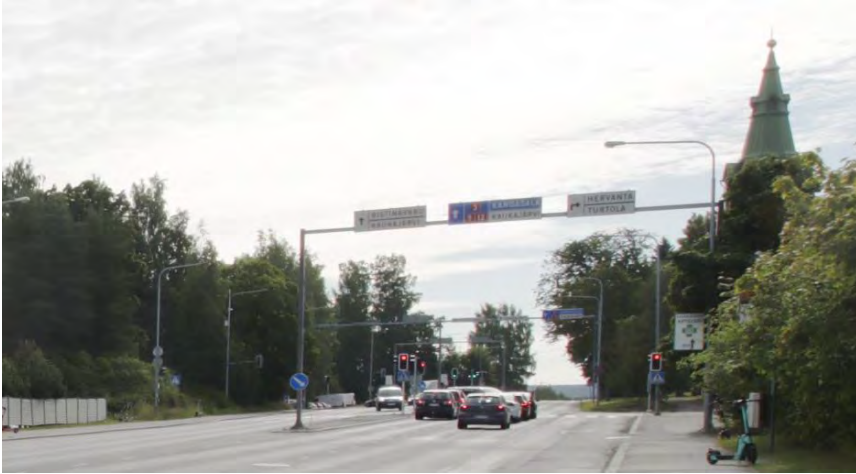
Kuva 50. Messukylänkatua pitkin avautuu kadun kummaltakin reunalta näkymä kohti kaakkoa ja uutta kirkkoa. Uuden kirkon jälkeen katu laskee voimakkaasti ja kadun päätteenä avautuu näkymä kaukomaisemaan.

Messukylän uudelle kirkolle on näkymiä lähialueelta eri suunnista. Messukylänkadun varrella Aakkulankadun risteyksestä itään uuden kirkon torni on hallitseva maamerkki selvitysalueen ympäristössä. Kirkon torni näkyy paikoitellen myös Ristinarkuntieltä radan ylittävältä sillalta, selvitysalueelta TOAS:n rakennusten välistä, Keskisen hautausmaalta satunnaisilta katselupisteiltä ja etelästä golfkentältä. Messukyläntien viettäessä mäkeä alas uudelta kirkolta itään kirkon torni häviää melko nopeasti hautausmaan puiden taa. Talviaikana torni erottuu paremmin, ja siitä näkyy todennäköisesti suurempi osa kauemmas lähialueen lehtipuiden ollessa lehdettömiä. Tämä toteutuu erityisesti Ristinarkuntieltä ja golfkentän suunnalta kirkon tornia katsottaessa.

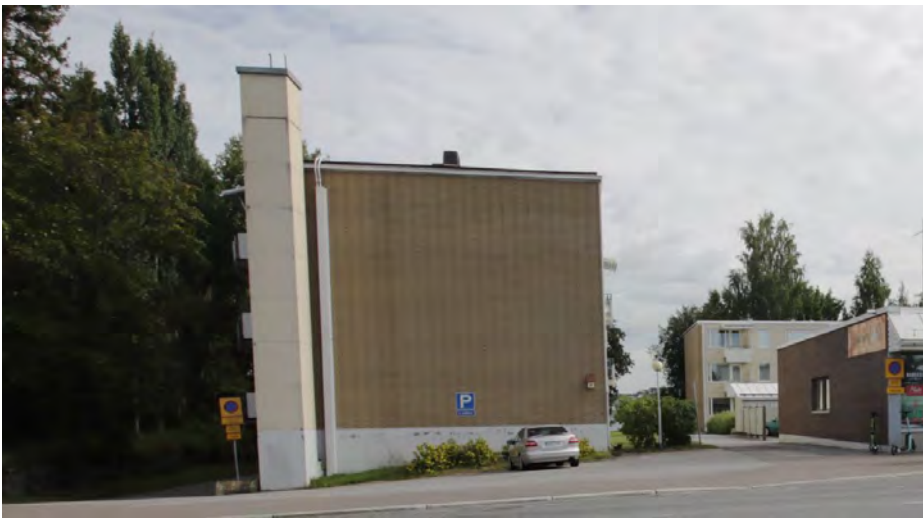
Kuva 51. Selvitysalueelta avautuu pitkä näkymä kaukomaisemaan TOAS:n lamellitalojen välistä. Näkymäalue on kapea.

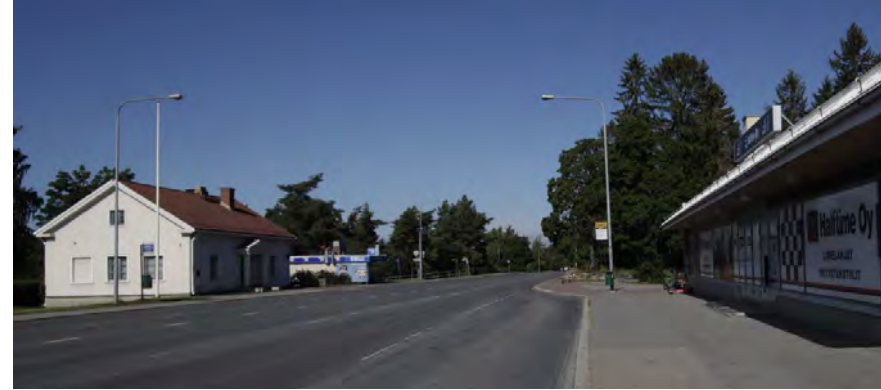
Kuva 52. Luoteessa Messukylänkatu tekee loivan kaarteensa, eikä katu pitkin avaudu avointa näkymää kaukomaisemaan. Messukylän vanha kirkko ei näy selvitysalueelle kadun varressa olevan kasvillisuuden takia. Nykytilaa voi verrata samoilta tietämillä vuonna 1909 otettuun kuvaan (ks. Kuva 24), jossa maisema on laajalti avoin.

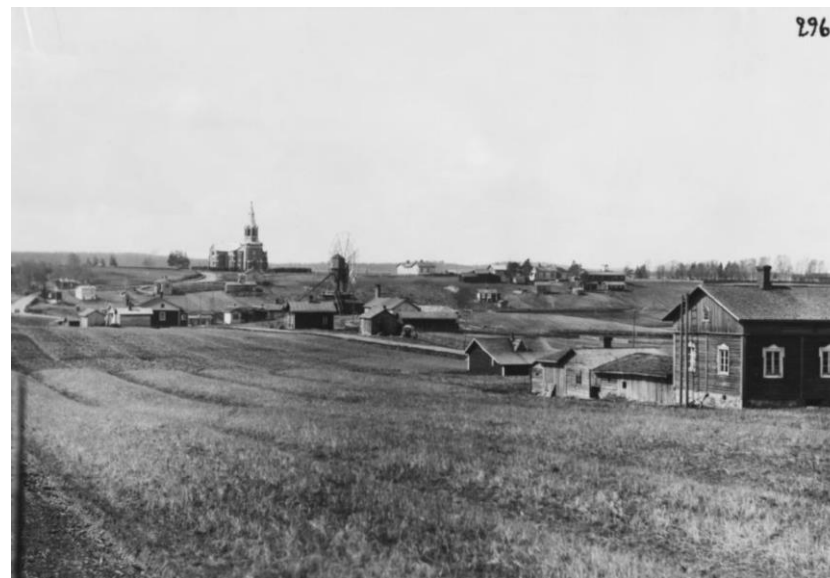
Kuva 57. Näkymä koillisesta kohti Messukylän kirkkoa vuonna 1909. Kuva on todennäköisesti otettu nykyisen Suomalankadun itäpuolelta. 1900-luvun alussa nykyinen Suomalankatu oli pääreitti Messukylästä Takahuhdin kylän keskustaasta ja edelleen pohjoiseen. Tie risteää rataa aivan kuvan vasemmassa reunassa, josta tie nousee uudelle kirkolle. Harju on ympäristönsä tavoin avointa viljelymaisemaa. Kuvan oikeassa reunassa näkyy Keskinen hautausmaa ja koulun tontin puustoa. Kirkon takaa erottuu etelämpänä oleva metsäinen selännealue, nykyinen Hallila ja Hervanta. Viljelymaiseman umpeutuminen näkyy hyvin vertaamalla vuoden 1909 näkymää samoilta tietämillä otettuun vuonna 2022 otettuun kuvaan (ks. Kuva 64). (Vapriikin kuva-arkisto, A. Hackman)

Nykyään maisema ei ole Messukylän harjulla selvitysalueen ympäristössä niin avoin, että pitkiä näkymiä syntyisi Messukylän uuden kirkon tornille kuten vielä 1900-luvun alkupuoliskolla alueen ollessa viljelypainotteista kulttuurimaisemaa (ks. Kuva 57). 1900-luvun puoliväliin asti kirkko torneineen selvästi hallitsi ympäröivää maisemaa. Nykyään sekä rakentaminen että tonteille kehittynyt kookas kasvillisuus vaikuttavat suuresti kirkon tornin näkymiseen ympäristöön ja tornin havaitsemiseen kauempaa.

Kuva 64. Nykyisin Suomalankadun sekä radan varren kasvillisuus peittää näkymät Messukylän harjulle. Kuva on otettu Suomalankadun pohjoispästä, ja kuvan vasemmassa reunassa näkyvä punakattoinen rakennus voi olla samalla paikalla kuin vuoden 1909 kuvassa etualalla näkyvä rakennus (ks. Kuva 57). Messukylän uuden kirkon torni näkyy nykyisin Suomalankadulle vain sen ja Vehnämyllynkadun risteyksestä.

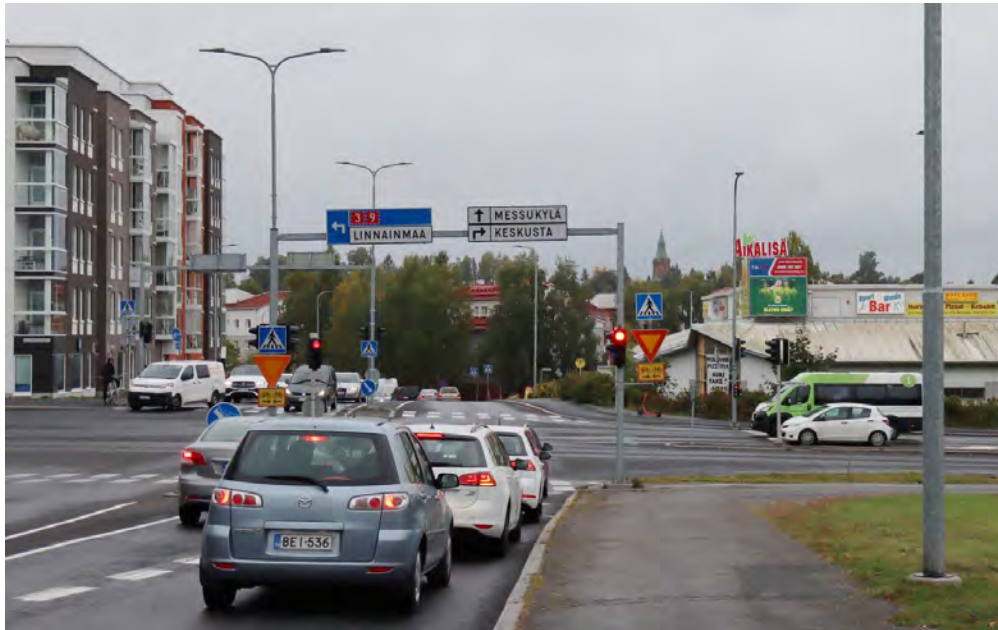
Kuva 65. Messukylän uuden kirkon torni näkyy Ristinarkuntien, Hintsankadun ja Sammon valtatie risteykseen. Torni näkyy risteyksen pohjoispuolelta Ristinarkuntien kummaltakin puolelta tien noustessa ylämäkeen. Torni näkyy risteykseen myös Sammon valtatie ajokaistoilla autolla ajaessa. Pohjoiselle suojatielle torni näkyy kävelijälle vain paikoin Ristinarkuntien varren lehtipuiden välistä. Tornin huippu nousee vain juuri ja juuri Janka kerrostalojen kattojen harjojen ylle ja kortteleissa olevat puut peittävät sen ainakin kesäaikaan.

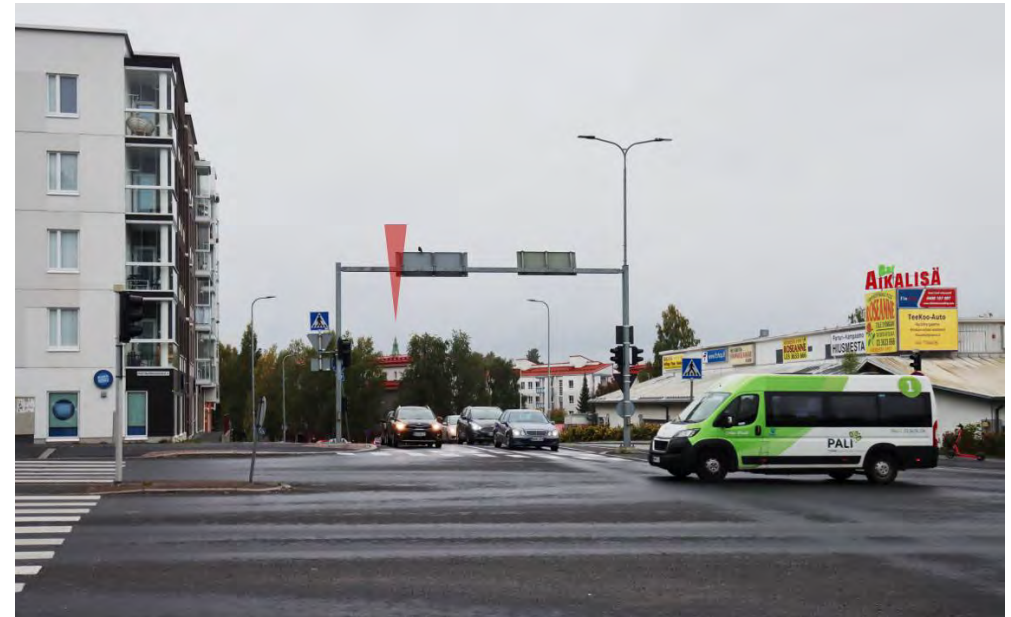
Kuva 66. Messukylän uuden kirkon torni näkyy Ristinarkuntien ja Sammon valtatie risteykseen. Torni pilkistää kuvan keskeltä vaaleana pilkistävän kerrostalon päällä. Tornin huippu on samalla korkeudella, kuin kerrostalon ympärillä kasvavat koivut. Jos kuva olisi otettu muutama metri enemmän oikealta tai vasemmalta, torni jäisi kasvillisuuden taakse piiloon ainakin puiden ollessa lehdessä. Etäisyys risteyksestä tornille on n. 700 m.

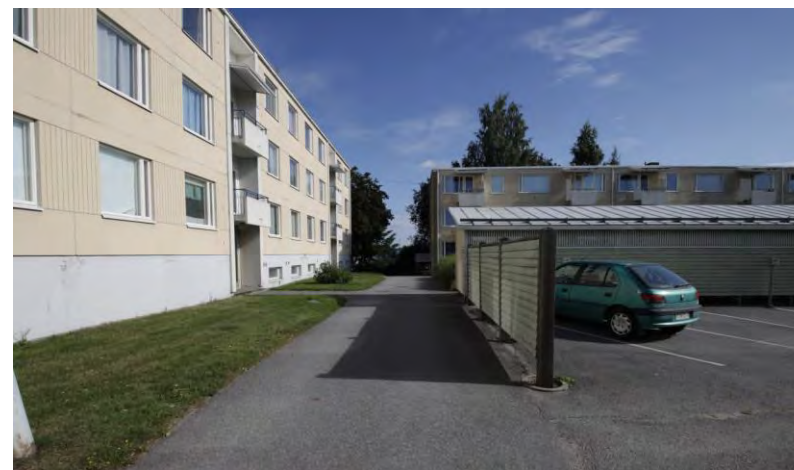
*Kuva 68. TOAS:n korttelin lamellitaloja ja liikerakennuksen taakse laajennettu pysäköintialue.*

TOAS:n korttelissa korostuu edelleen Messukylänkadun suuntaan autojen vaatima pysäköintitila, jota on laajennettu 1990-luvulla. Korttelin luoteisreunalla pysäköintialue liittyy avoimena, asfaltoituna tilana suoraan Messukylänkadun katutilaan ja kadun varren kävely- ja pyörätie erottuu pysäköintialueesta lähinnä eri-ikäisen asfaltin perusteella. Korttelin kaakkoisreunalla pysäköintialuetta ja katua erottaa aita sekä autokatos. Kadun suuntaan suljettu katos ja korkea aita sulkevat kadulta näkymät kortteliin. Korttelin sisään jää suljettu ja suojainen pihalue, josta ei juurikaan avaudu näkymiä ympäristöön. Korttelissa on melko vähän kasvillisuutta, ja kadulle näkyvä tontin osat ovat siistejä ja hoidettuja.

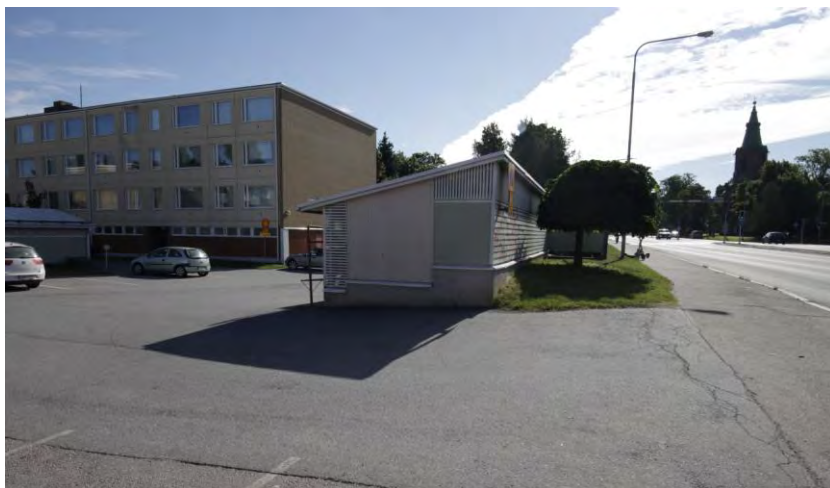
*Kuva 69. Pihaliittymä TOAS:n kortteliin liikerakennuksen kaakkoispuolelta. Etualalla katua ja pihaa erottava autokatos.*

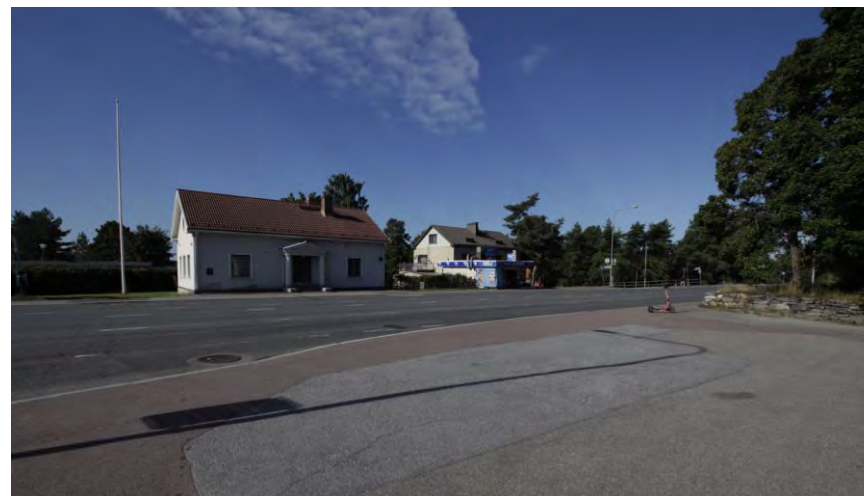
*Kuva 70. TOAS:n korttelin luoteisreunalla kortteliin kuuluvan pysäköintialueen ja Messukylänkadun varren kävely- ja pyörätie erottaa toisistaan lähinnä eri-ikäisen asfaltin perusteella. Mitään varsinaista tonttiliittymää ympäristöstä ei hahmotu.*

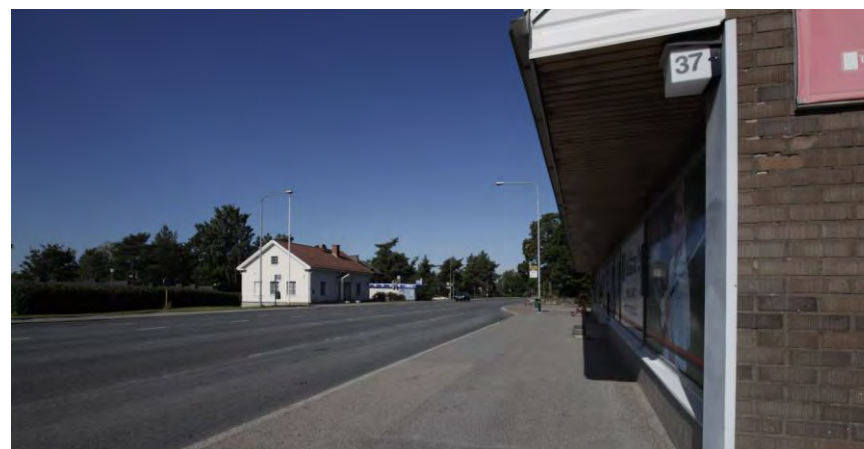
*Kuva 71. Kävely- ja pyörätie ovat ahtaasti liikerakennuksen ja Messukylänkadun ajokaistojen välissä, vaikka katutila onkin leveä ja avara.*

Liikerakennus rajaa Messukylänkadun katutilaa voimakkaammin kuin etäämpänä kadusta sijaitsevat kerrostalot. Liikerakennuksen edustalla vaikutelma kävely- ja pyörätiestä on ahdas, kun kadulla on ajokaistojen lisäksi myös kaista bussipysäkille. Sinänsä katutila antaa leveän ja avaran vaikutelman liikerakennuksen kohdalla, koska kadun toisella puolella ei ole rakennuksia rajaamassa katutilaa.

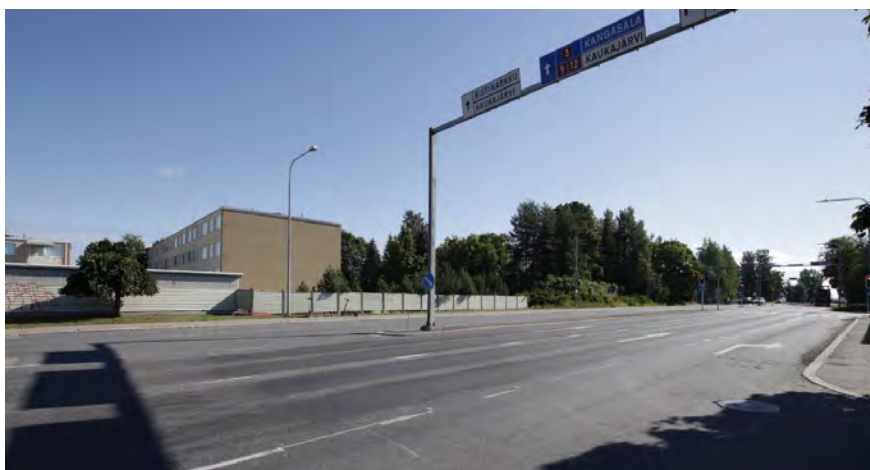
Kuva 72. Selvitysalueen kaakkoisosassa sijaitseva päiväkotitontti ei näy lainkaan Messukylänkadulle.

Tarkastelualueen kaakkoisosa puolestaan hahmottuu puustoisena. Alueella on Messukylän päiväkotitontti. Päiväkodin rakennus on yksikerroksinen ja se sijaitsee selvästi Messukylänkatua alemmalla tasolla. Messukylänkadulle päiväkotitontti ei näy. Tonttia rajaa aita ja meluvalli. Vallilla kasvaa aidan osittain peittäviä pensaita sekä paikalle itsekseen kehittyneitä kasvillisuuksia. Päiväkodin tontilla on kookasta puustoa, joka rajaa voimakkaasti sekä Messukylänkadun että Ristinarkunkadun katutilaa. Puulajisto on monipuolista ja rehevää antaen hieman villiintyneen vaikutelman. Katunäkymiä rajaa voimakkaasti etenkin lähellä risteystä aivan tontin rajalla kasvava vaahtera.

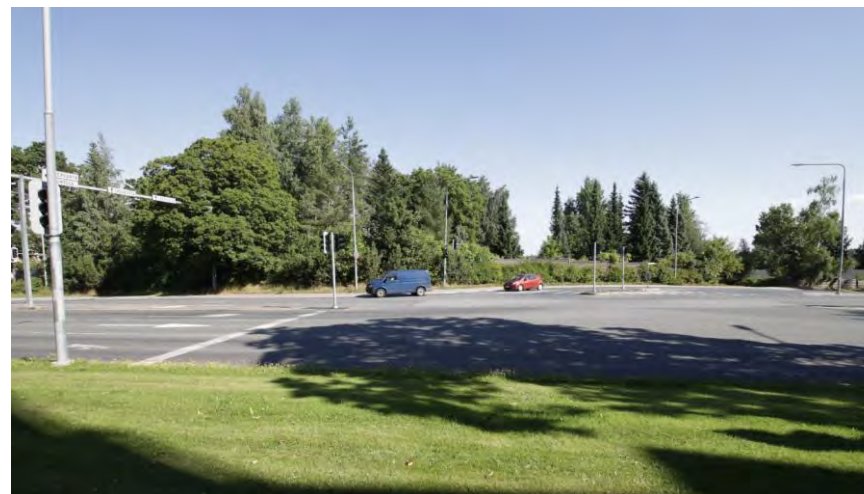
Kuva 73. Yksikerroksinen päiväkotitonttirakennus jää Messukylän uuden kirkon edestä katsottuna meluvallin ja kasvillisuuden taakse näkymättömiin.

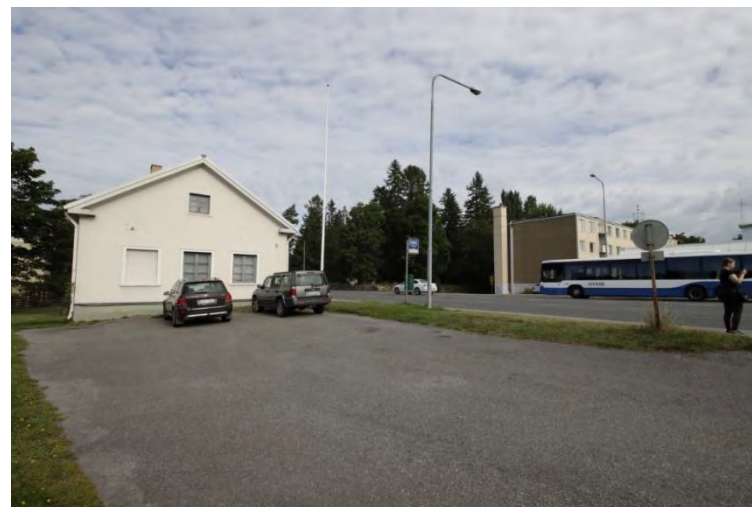
*Kuva 75. Messukylän entinen kunnantalo ja sen kaakkoispuolinen pysäköintialue. Pysäköintialue erottaa kadusta vain kapea nurmikaistale.*

Entisen kunnantalon kaakkoispuolella Messukylänkadun katu ympäristö leviää entisestään, kun tien lounaispuolella on avointa pysäköintialuetta kunnantalon tontilla. Pysäköintialuetta erottaa kävely- ja pyörätiestä kapea nurmikaistale. Viereisellä puhelinkeskuksen tontilla rakennuksen edustan asfaltoitua pihaa erottaa kävely- ja pyörätiestä pensasaidanne. Puhelinkeskuksen tontilla on nykyisin myös telemasto. Se näkyy hyvin Messukylänkadulle pensasaidasta huolimatta.

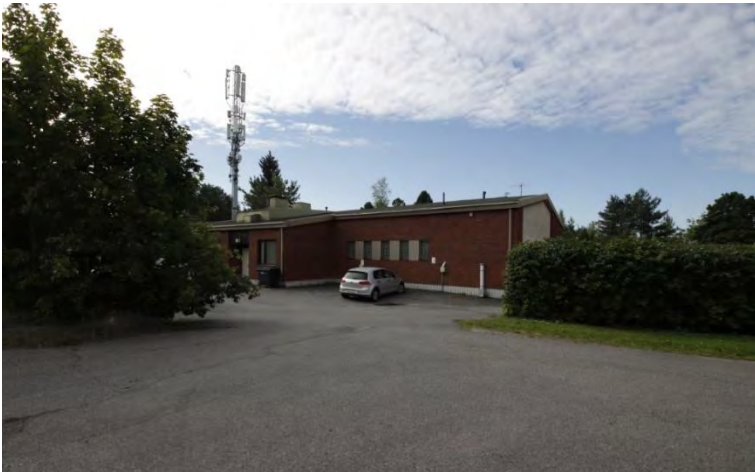
*Kuva 76. Asfalttikenttää puhelinkeskuksen tontin edustalla. Kuvan vasemmassa reunassa näkyy tonttia reunustava pensasaidanne. Telemasto näkyy hyvin Messukylänkadulle.*

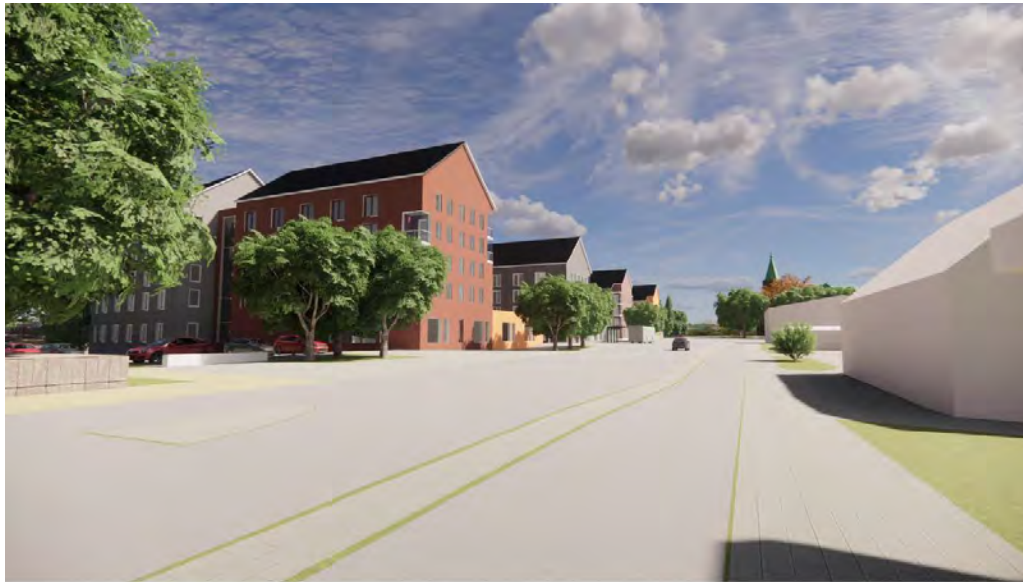
Näkymä luoteesta 10.10.2022  
Messukylänkatu L006 bst  
ARKKITEHTIT

*Kuva 83. Näkymä luoteesta, viitesuunnitelma 10.10.2022. Bst arkkitehtien tekemä havainnekuva suunnitelluista rakennuksista Messukylänkadun varrelta olevan kioskin edustalta kohti viitesuunnitelman aluetta. Asuinkerrostalojen päädyt rajaavat tiukasti katunäkymää, mutta kadun varteen on istutettu myös pikkupuuta tuomaan vehreyttä kaupunkikuvaan. Messukylän uuden kirkon ja sen tornin kuparinen katto erottuu arvokkaana viitesuunnitelman uudisrakennusten tummista katoista. (Bst arkkitehdit 2022)*

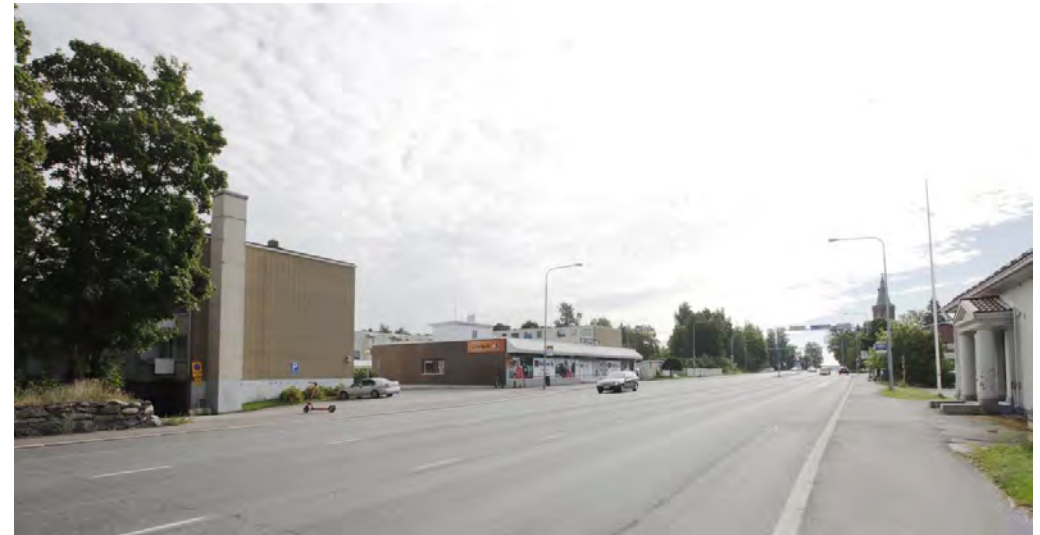
*Kuva 84. Näkymä luoteesta, valokuva nykytilanteesta 12.8.2022. FCG:n maastokäynnillä otettu kuva Messukylänkadun varrelta olevan kioskin edustalta kohti selvitysalueetta. Katunäkymää rajaa selvitysalueella lamellikerrostalojen päädyt, lähellä katulinjaa oleva matala liikerakennus ja päiväkodin tontin kookas kasvillisuus. Vaikutelma on vaihteleva ja jäsentymätön mm. rakennusten väleihin levinneiden pysäköintialueiden takia.*

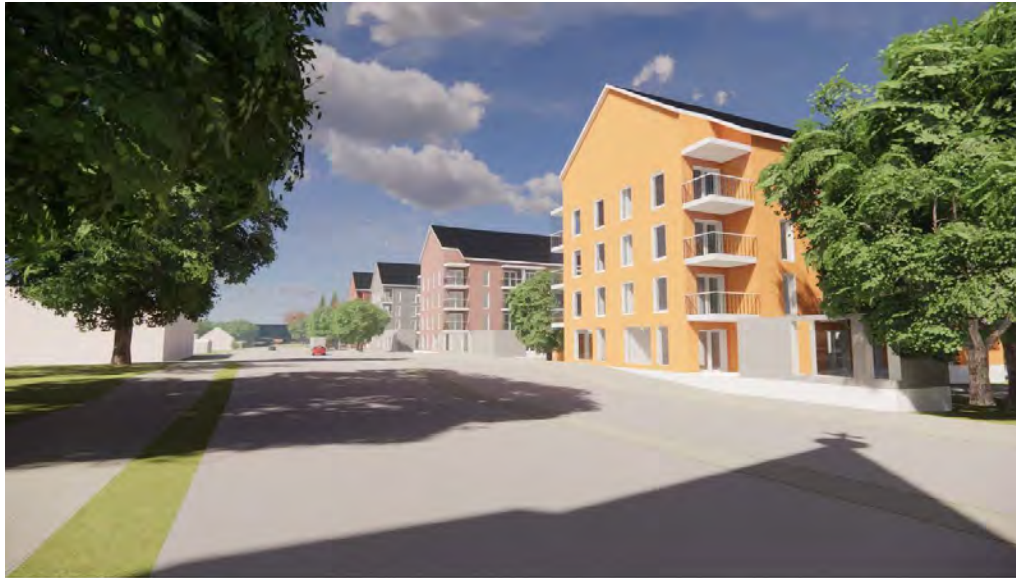
Näkymä kaakosta  
Messukylänkatu  
10.10.2022  
L005 bst  
ARHITEHDIT

*Kuva 85. Näkymä kaakosta, viitesuunnitelma 10.10.2022. Bst arkkitehtien tekemä havainnekuva suunnitelluista rakennuksista Messukylän uuden kirkon edustalta kohti viitesuunnitelman aluetta. Viitesuunnitelmassa on pyritty mahdollistamaan kookas kasvillisuus Ristinarkuntien ja Messukylänkadun kulmauksessa ja viitesuunnitelman havainnollistamiskuvissa paikalla on esitetty nykyisen kasvillisuuden säilyvän. Rakentamaton tontinosa on kuitenkin melko pieni ja olemassa oleva kasvillisuus voi vaurioitua tontin tai katualueen rakentamisen aikana. Selvitysalueen itäkulman kookas kasvillisuus muodostaa porttimaisen aiheen Messukylän uuden kirkon edustalla olevan kasvillisuuden kanssa kadun varrelle. Uudisrakennukset ovat olemassa olevaa kasvillisuutta korkeampaa. Keskisen hautausmaan vanha ja kookas kasvillisuus ei juurikaan näy uudisrakennusten takaa uuden kirkon edustalle. (Bst arkkitehdit 2022)*

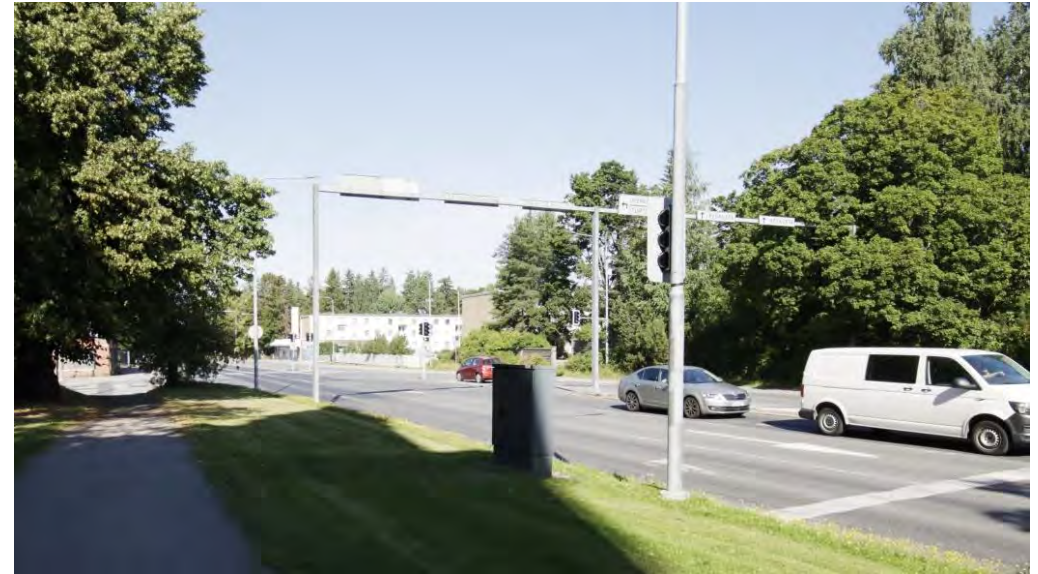
*Kuva 86. Näkymä kaakosta, valokuva nykytilanteesta 12.8.2022. Päiväkodin matala, alempana rinteessä oleva rakennus ei näy Messukylänkadulle kasvillisuuden ja meluaidan takaa. Kasvillisuus rajaa Messukylänkadun katunäkymiä rakennuksia voimakkaammin. TOAS:n lamellikerrostalojen takaa näkyy Keskisen hautausmaan vanha ja kookas kasvillisuus kirkon edustalle.*

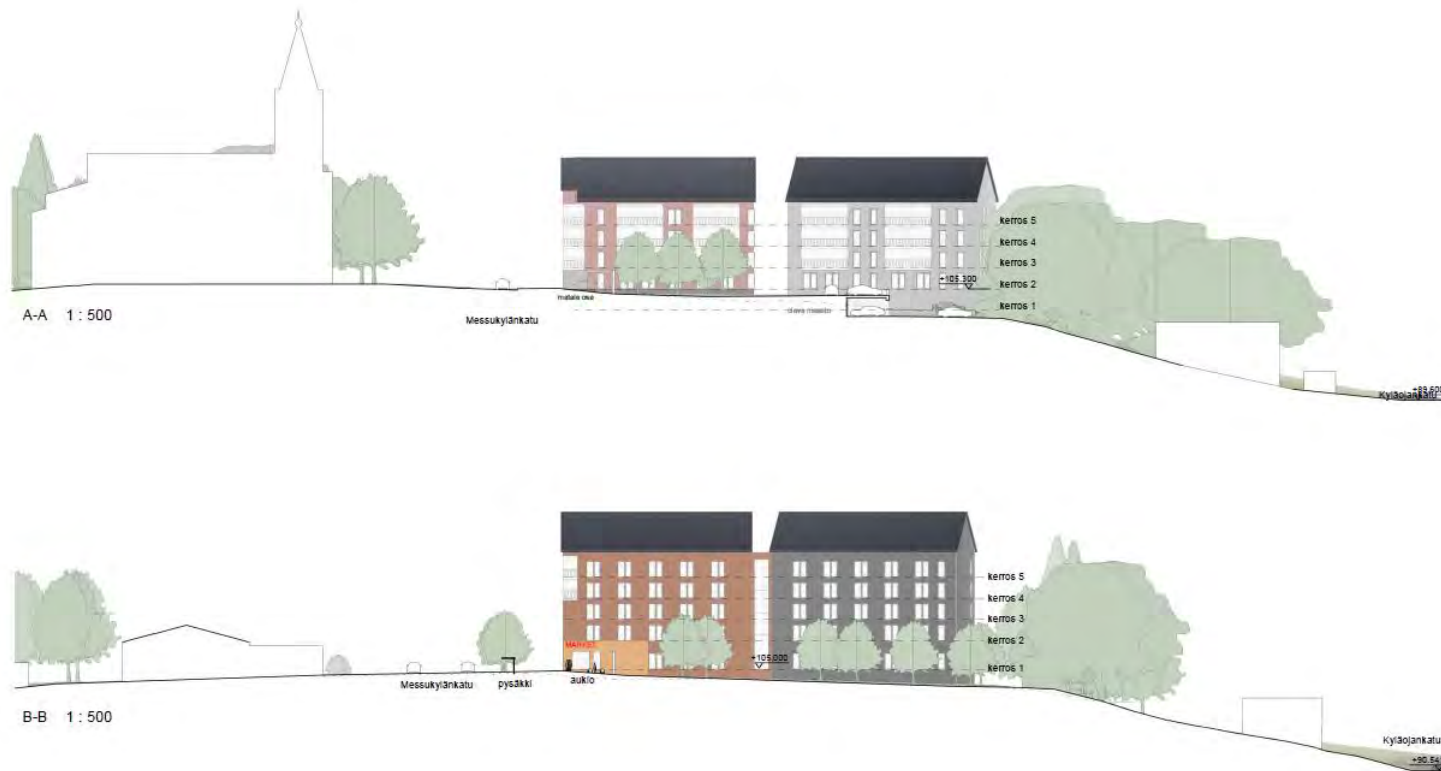
Alueleikkaukset 1 : 500  
Messukylänkatu 10.10.2022  
L04 002 bst  
ARKKITEHDIT

Kuva 87. Selvitysalueen viitesuunnitelman poikkileikkaus A-A nykyisen päiväkotitontin ja uuden kirkon kohdalla sekä poikkileikkaus B-B TOAS:n nykyisten asuinrakennusten kohdalla. Messukylän uuden kirkon torni kohoaa selvästi uudisrakennusten harjakorkeutta korkeammalle. Viitesuunnitelmassa itäisimpien uudisrakennusten harjakorkeus vastaa kirkon harjakorkeutta ollen 124 mpy, läntisimmät rakennukset ovat kerrosta korkeampia harjakorkeuden ollessa 127,7 mpy. Ympäristön kasvillisuus on pääasiassa uudisrakennuksia matalampaa, joidenkin yksittäisten havupuiden latvat saattavat yltää uudisrakennusten harjakorkeuteen tai vähän sen yli. Uudisrakennusten sijoittuminen harjun laelle korostaa niiden korkeutta. Lähistön asuin- ja liikerakentaminen on viitesuunnitelman uudisrakennuksia selvästi matalampaa. (Bst arkkitehdit 2022)

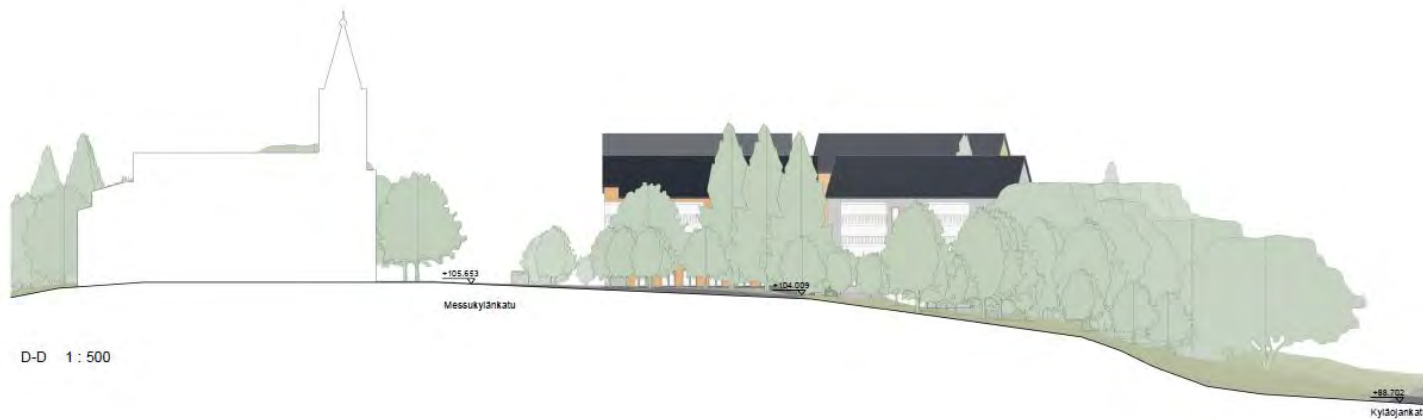
D-D 1:500

Kuva 88. Selvitysalueen viitesuunnitelman poikkileikkaus D-D uuden kirkon kohdalla sekä poikkileikkaus C-C Messukylänkatua pitkin. Messukylän uuden kirkon torni kohoaa selvästi uudisrakennusten harjakorkeutta korkeammalle. Viitesuunnitelmassa itäisimpien uudisrakennusten harjakorkeus vastaa kirkon harjakorkeutta ollen 124 mpy, läntisimmät rakennukset ovat kerrosta korkeampia harjakorkeuden ollessa 127,7 mpy. Ympäristön kasvillisuus on pääasiassa uudisrakennuksia matalampaa, mutta Messukylän keskisellä hautausmaalla sekä tarkastelualueen itäreunalla on myös kookasta havupuustoa, jonka latvukset yltävät uudisrakennusten harjan korkeudelle. Leikkaukseen C-C ei ole mallinnettu tarkastelualueen pohjoispuolisten tonttien kasvillisuutta, jonka korkeimmat latvukset ovat uudisrakennusten räystäslinjan (118,2–122,0 mpy) tasalla leikkauskuvien A-A ja B-B mukaan. Uudisrakennusten sijoittuminen harjun laelle korostaa niiden korkeutta sekä suhteessa kasvillisuuteen että ympäristön rakentamiseen. Lähistön asuin- ja liikerakentaminen on viitesuunnitelman uudisrakennuksia selvästi matalampaa. (Bst arkkitehdit 2022)

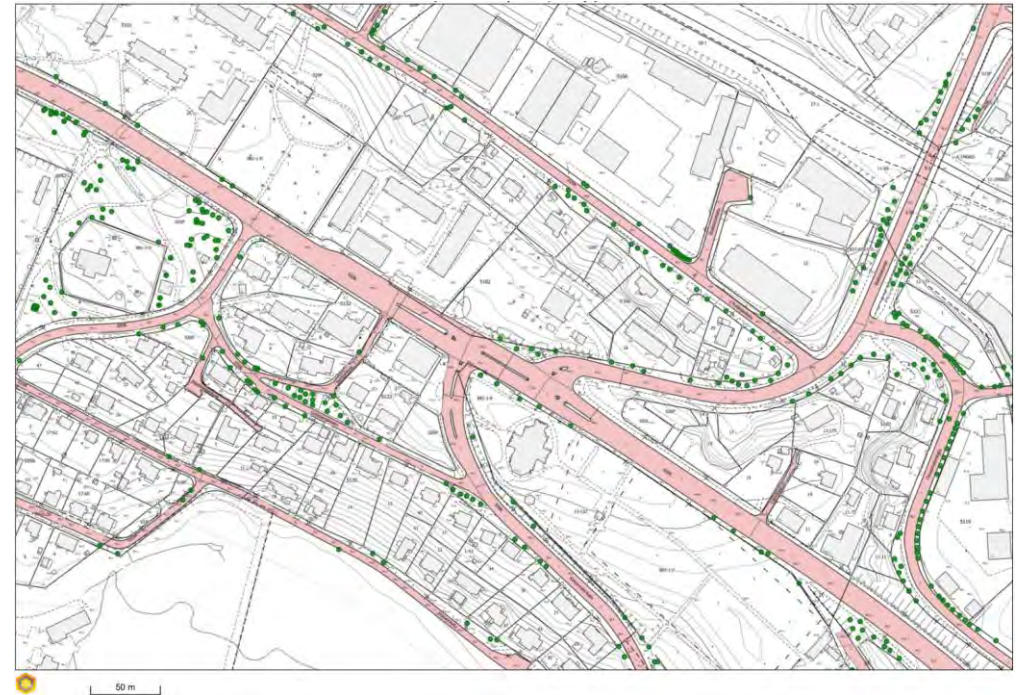
Kuva 89: Messukylän alueen nykyiset katualueet (punaiset alueet) sekä puisto- ja katupuut (vihreät pisteet), taustalla kantakartta. (Tampereen kaupunki, 2022)
