## Messukylänkatu 37–39 asemakaavan nro 8764 maisema- ja kaupunkikuvaselvitys

Asemakaavan maisema- ja kaupunkikuvaselvitys

FCG Finnish Consulting Group

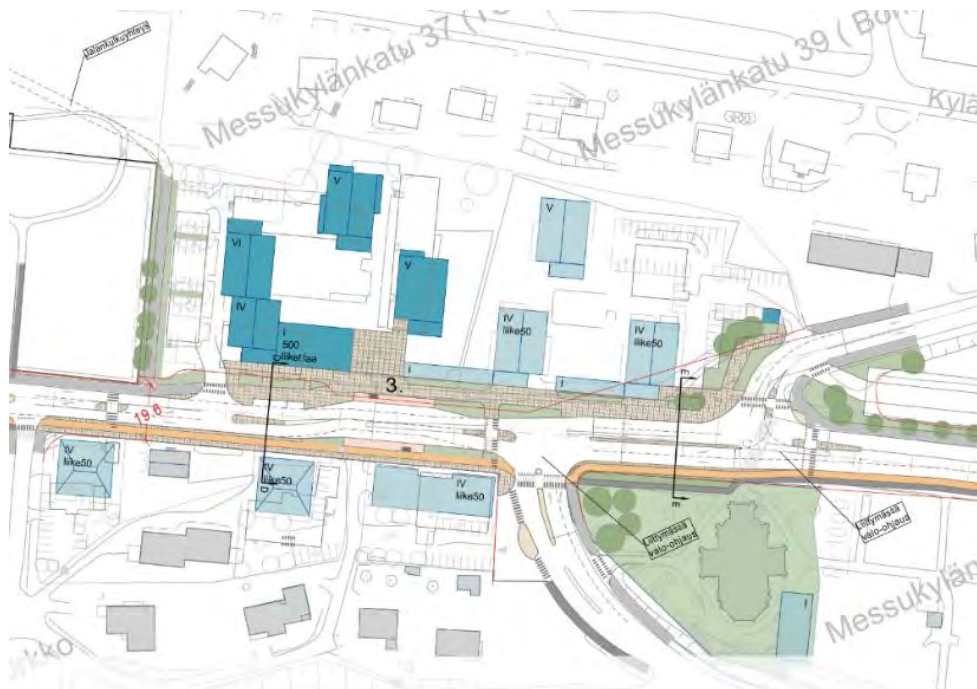
Kuva 90. Messukyläkadun yleissuunnitelma selvitysalueella. (Tampereen kaupunki, WSP, 2020)

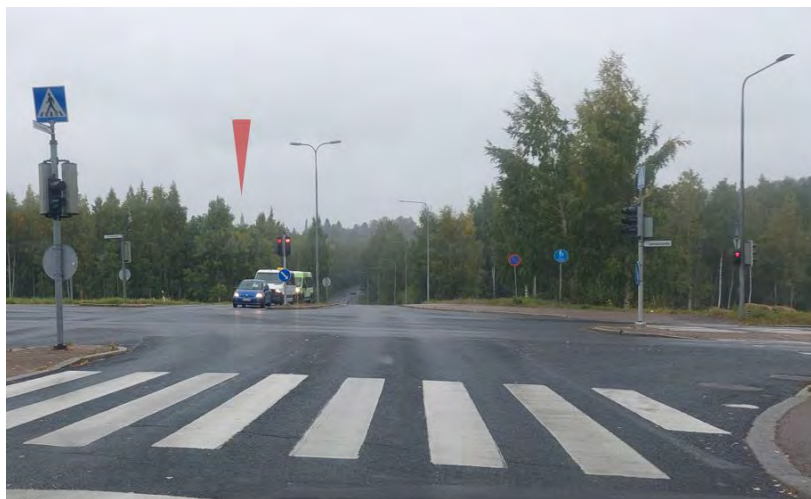
Kuva 94. Messukylän uuden kirkon torni näkyy kasvillisuuden lomasta Kirkonmäenkadun ja Sotilaankadun risteykseen kirkon eteläpuolella.

Messukylän uuden kirkon eteläpuolelta Kirkonmäenkadun ja Sotilaankadun risteyksestä otetussa valokuvassa kirkon torni näkyy kasvillisuuden lomasta. Sateisella tai sumuisella säällä kirkon torni saattaa kuitenkin sulautua osaksi havupuiden latvoja. Talvisaikaan kirkon torni saattaa erottua selkeämmin lehdettömien puiden takaa.

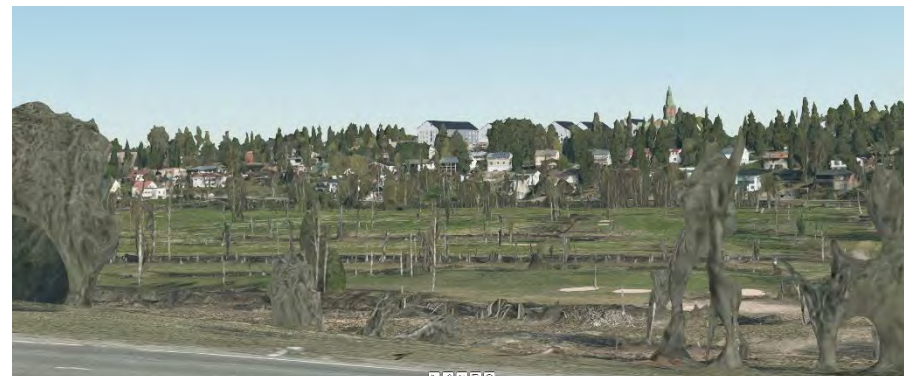
Kaupunkimallista otetuissa kuvista samoilta tienoilta risteyksestä hieman lännemmäs golfkentän kohdalta sekä kirkon torni että viitesuunnitelman rakennukset erottuvat selkeästi. Valokuvaan verraten voidaan huomata, että kaupunkimallin kasvillisuus on todellisuutta karumpaa. Kaupunkimallissa näkyy selkeästi myös omakotitaloalueen rakennukset harjun etelärinteellä, mutta todellisuudessa niitä ei välttämättä erota lainkaan tältä katselupisteeltä. Näin ollen myös viitesuunnitelman rakennuksia ei välttämättä näy yhtä selkeästi kuin malli antaa olettaa ainakaan kesäaikaan. Rakennusten harjakattoja voi erottaa puiden lomasta, mutta tumman värisinä nekin todennäköisesti sulautuvat harjun laella olevaan korkeaan kasvillisuuteen.

Kuva 95. Näkymä Sotilaankadulta pohjoiseen (xD Twin, Tampeen kaupunki) Puusto etualalla on todellisuudessa tiiviimpi ja vihreämpi.

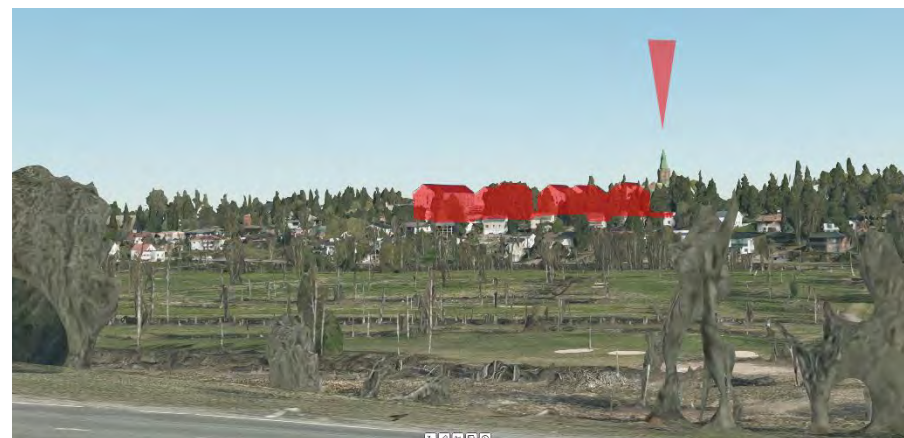
Vaikka viitesuunnitelman mukaisen uudisrakentamisen ylimmät kerrokset näkyisivätkin maisemassa selvästi, Messukylän uuden kirkon torni ei jää niille alisteiseksi. Rakennukset näyttävät mallin mukaan mukautuvan harjun muotoon tältä katselupaikalta katsottaessa. Uudet rakennukset eivät myöskään erotu häiritsevänä hammastuksena harjun päällä.

Kuva 96. Näkymä Sotilaankadulta pohjoiseen (xD Twin, Tampeen kaupunki) Rakennusmassat esitetty punaisena ja kirkon torni sijaitsee punaisen nuolen kohdalla.

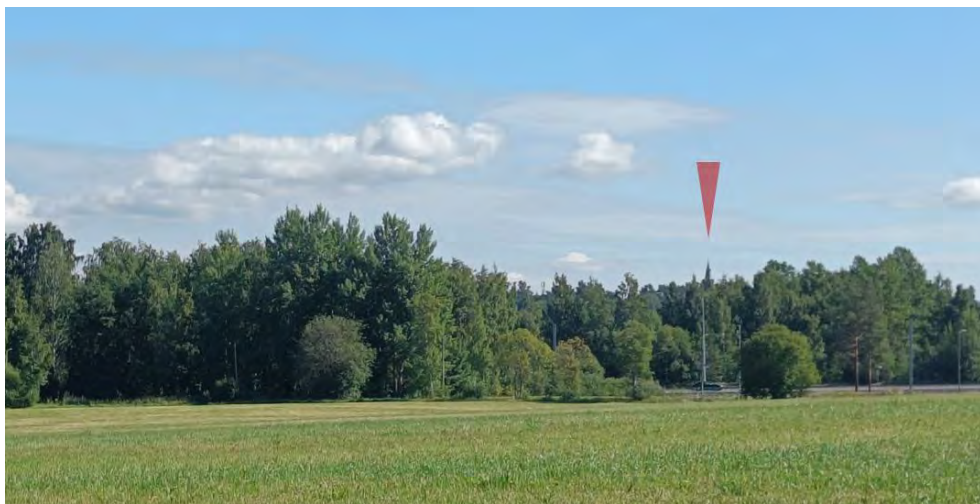
*Kuva 97. Kirkon torni näkyy lidesjärven itäpään avoimelle pellolle. Hervannan valtavyhlän varren kasvillisuus peittää näkymää. Tornin sijainti esitetty punaisella nuolella. Torni näkyy melko pienenä etäisyyden ollessa melkein 1,5 km.*

lidesjärven itäpuolella sijaitsevalta peltoaukealta Messukylän uuden kirkon torni erottuu selkeällä säällä kasvillisuuden lomassa. Toisinaan kirkon tornia saa hakea katseella, jotta sen erottaa, sillä etäisyyttä alkaa olla jo noin 1,5 kilometriä. Kaupunkimallissa harjun muoto erottuu selkeämmin kuin todellisuudessa, sillä mallissa ei näy lainkaan etualan puustoa. Täältä katselupisteeltä harjun muoto sulautuu osaksi maiseman etualan kasvillisuutta. Kaupunkimallissa viitesuunnitelman rakennukset näkyvät selkeästi harjulla. Samoin näkyvät monet muutkin rakennukset, joita ei todellisuudessa maisemassa erotu. Talviaikaan puiden ollessa lehdettömiä sekä uuden kirkon tornin, harjun muotoa ja uudet rakennukset voivat erottua paremmin. Uudet rakennukset jäävät korkeudellaan kuitenkin alisteiseksi kirkon tornille. Uusien rakennusten tummat katot ja murrettu värimaailma saavat ne sulautumaan kasvillisuuden lomaan. Tällä katselupaikalla uudet rakennukset näyttäisivät mallin mukaan mukautuvan harjun muotoon, eivätkä ne erotu häiritsevästi hammastuksena harjun päällä.

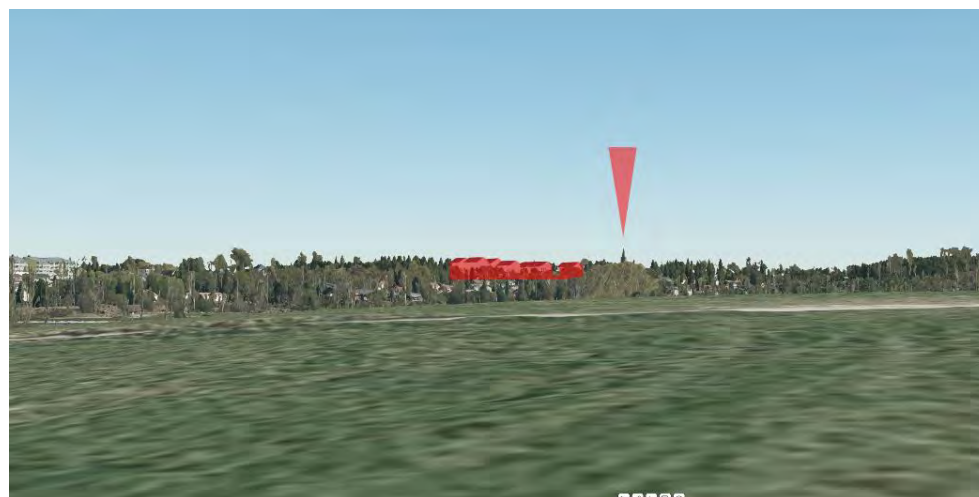
*Kuva 99. Näkymä lidesjärven itäpään pellolta. Kirkon torni sijaitsee punaisen nuolen kohdalla ja uudet rakennukset on esitetty kuvan päällä punaisena.*

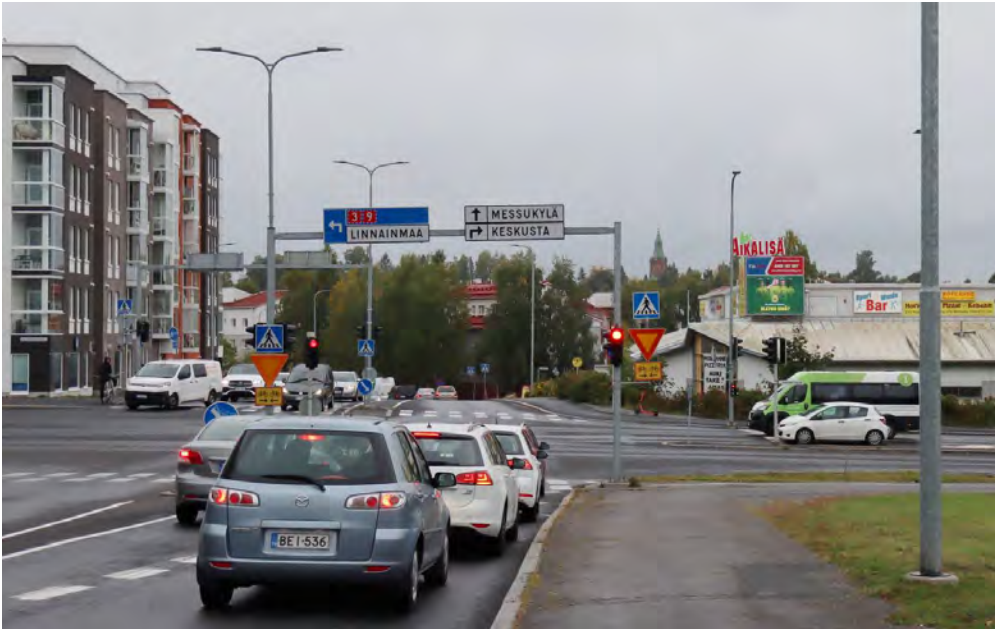
*Kuva 100. Messukylän uuden kirkon torni näkyy Ristinarkuntien Hintsankadun ja Sammon valtatie risteykseen.*

Messukylän pohjoispuolelta Sammon valtatieltä Hintsankadun risteyksestä Messukylän uuden kirkon torni erottuu hyvin harjun kasvillisuuden yläpuolella. Risteysalueella liikkussa tornin erottuminen maisemassa kuitenkin vaihtelee suuresti riippuen millä puolella risteystä kirkon suuntaan katselee, ja onko liikkeellä esimerkiksi jalan vai autolla. Kirkko sijaitsee harjun laella, mutta etualan rakennusten takaa harjun muotoa on vaikea havaita, mikä ilmenee myös kaupunkimallista. Harju näyttäyty horisontissa metsäisenä alueena, mutta korkeuseron hahmottamista vaikeuttavat puuston lomasta näkyvät rakennukset.

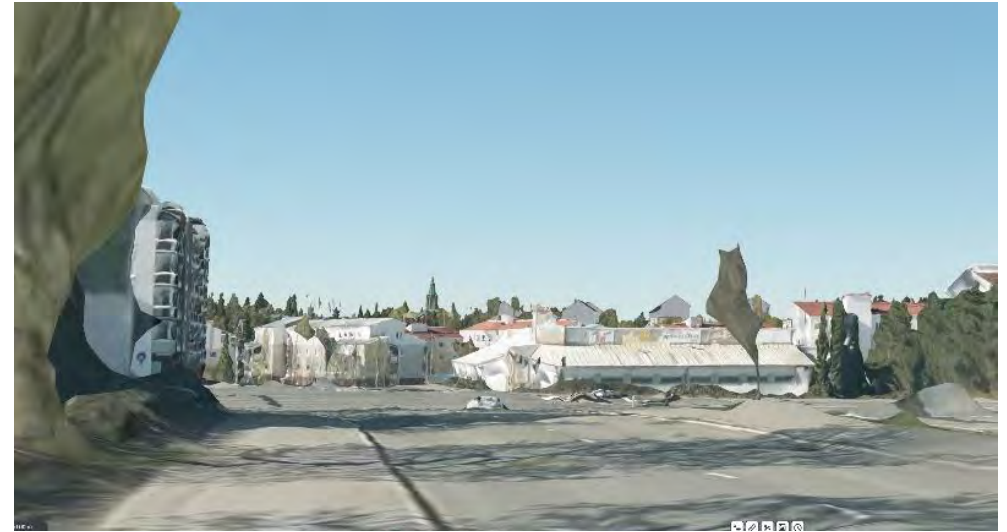
*Kuva 101. Ote kaupunkimallista (xD Twin, Tampereen kaupunki). Hintsankadulta (Ristiarkuntien ja Sammon valtatie risteyksestä pohjoiseen) uusi kirkko ja uusien rakennuksien katot näkyvät selvästi. Myös kirkon katto ja julkisivu erottuvat. Todellisuudessa puusto peittää suuremman osan itse kirkkorakennuksesta.*

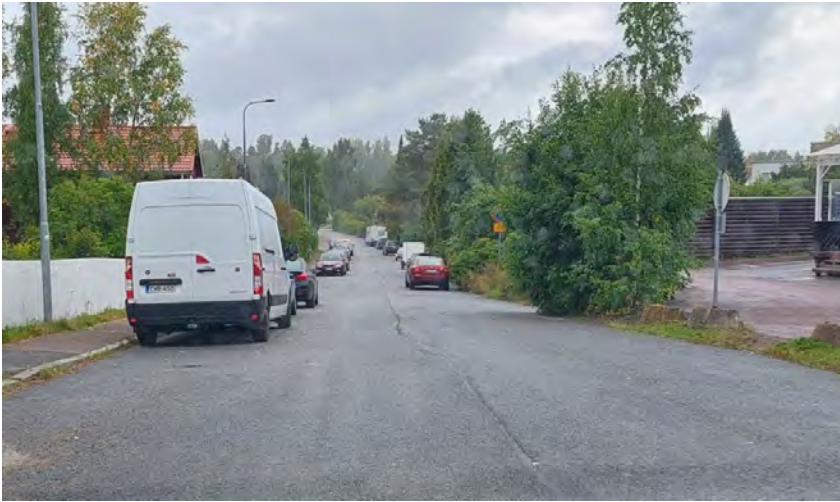
*Kuva 102. Suomalankadun sekä radan varren kasvillisuus peittää näkymät Messukylän harjulle. Kuva on otettu Suomalankadun pohjoispästä.*

Messukylän pohjoispuolelta Sammon valtatieltä ja Suomalankadun varrelta Messukylän uuden kirkon torni ei erotu valtatie ja kadun varren kasvillisuuden takaa ainakaan kesäaikaan. Kaupunkimallissa kirkon torni erottuu selkeästi. Samoin viitesuunnitelman mukaisista uusista rakennuksista kaksi erottuu. Harju erottuu näkymän horisontissa metsäisenä alueena. Uuden kirkon torni ja uudisrakennukset saattavat erottua talvisaikaan paremmin puiden ollessa lehdettömiä. Silloinkin kun ne erottuisivat maisemassa, ei uuden kirkon torni jää alisteiseksi uusille rakennuksille. Uusien rakennusten eteen jää Kyläojankadun tonttien kasvillisuus. Lisäksi uusien rakennusten tumma katto ja murretut julkisivuvärit sulautuvat todennäköisesti hyvin kasvillisuuden lomaan. Ilman kasvillisuuden pehmentävää vaikutusta viitesuunnitelman uudisrakennukset saattavat näyttäytyä osittain ratasmaisina hampaina harjun päällä, mutta todellisuudessa kasvillisuus mitä todennäköisimmin peittää kyseistä vaikutelmaa.

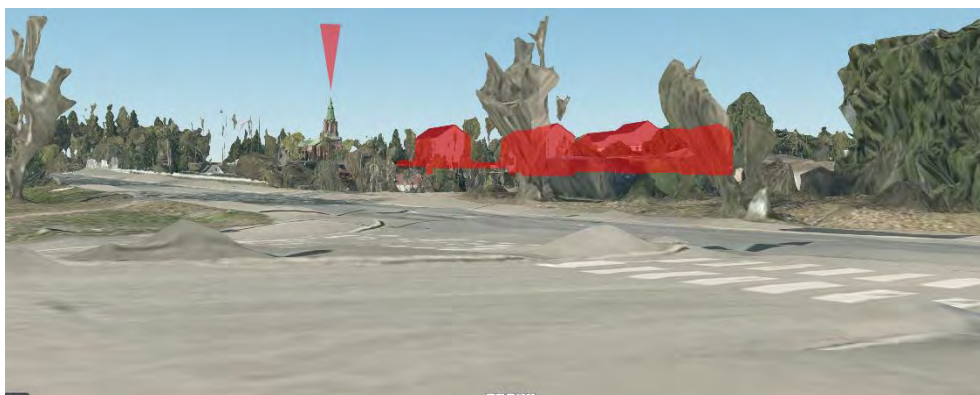
Kuva 106. Suomalankadun eteläpää, xD Twin (Tampereen kaupunki) mallin ote. Kirkon torni sijaitsee punaisen nuolen kohdalla. Uudet rakennusmassat punaisena.

Messukylän pohjoispuolelta Suomalankadun varrelta lähempänä Messukylää Messukylän uuden kirkon torni erottuu kaupunkimallien mukaan paremmin kuin Sammon valtatie luota. Samoin viitesuunnitelman mukaisista uusista rakennuksista erottuu. Autodesk Viewerin mallissa harjun lakialueen puustoa on mallinnettu enemmän, jolloin malli antaa mahdollisesti hieman todenmukaisemman kuvan tilanteesta. Autodesk Viewerin mallissa uudisrakennuksia näkyy, mutta ne sulautuvat huomattavasti paremmin harjun kasvillisuuden lomaan kuin xD Twin mallissa. Uuden kirkon torni ja uudisrakennukset saattavat erottua talvisaikaan paremmin puiden ollessa lehdettömiä. Silloinkin kun ne erottuisivat maisemassa, ei uuden kirkon torni jää alisteiseksi uusille rakennuksille. Kaupunkimalleissa etualalla näkyvä kasvillisuus on hyvin karkeaa, ja mahdollisesti etualan kasvillisuus peittää näkymiä uudisrakennuksille todellisuudessa. Mikäli uudet rakennukset jäävät selvästi näkymään, ne näkyvät melko yhtenäisenä rakennusmassana harjun päällä.

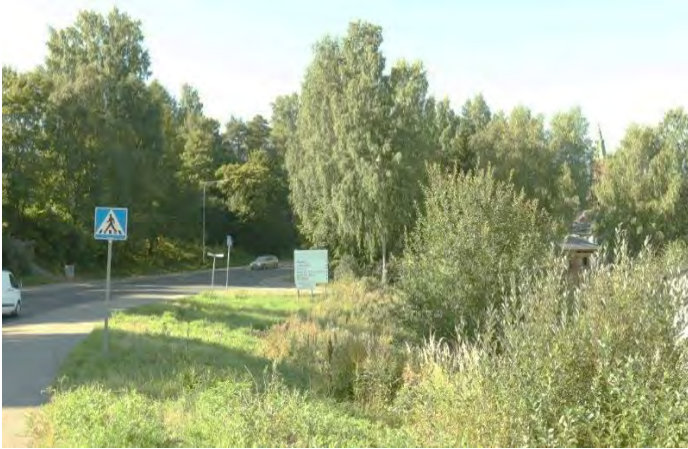
*Kuva 108. Kirkon torni näkyy kapeasta raosta puiden välistä Ristiarkuntien sillalta.*

Messukylän pohjoispuolelta Ristinarkuntieltä radan ylittävän sillan kupeesta Messukylän uuden kirkon torni erottuu kasvillisuuden lomasta hyvin kapealla sektorilla. Talvisaikaan puiden ollessa lehdettömiä torni erottuu mahdollisesti paremmin ja hieman laajemmalla alueella. Kesäaikaan katselupisteestä eteenpäin kulkiessa Ristinarkuntielle mäkeä noustessa kirkkoa ja sen tornia ei havaitse mutkassa lainkaan kasvillisuuden takaa. Kaupunkimalleissa sekä kirkko, sen torni ja viiteseurustelun mukaiset rakennukset erottuvat selvästi. Valokuvaan verrattuna voidaan olettaa, että uudisrakennuksetkaan eivät todellisuudessa näkyisi näin selkeästi, sillä kaupunkimallien kasvillisuus on hyvin karua ja karkeaa. Autodesk Viewerin kaupunkimallissa harjun laen kasvillisuutta on mallinnettu tarkemmin, ja mallista otettu kuva antaa paremman vaikutelman mahdollisesta näkymästä viiteseurustelun rakennusten toteutuessa. Uudisrakennusten katot näkyessäänkin jäävät kirkon tornia matalammaksi tällä katselupisteellä. Viiteseurustelun lännen puoleiset korkeammat kerrostalot näyttävät mallin mukaan hieman nousevan korkeammalle poiketen harjun muodosta. Todellisuudessa tätä saattaa olla vaikeampi huomata kasvillisuuden rikkoessa näkymiä. Uudet rakennukset näkyvät yhtenäisenä rakennusmassana harjun päällä.

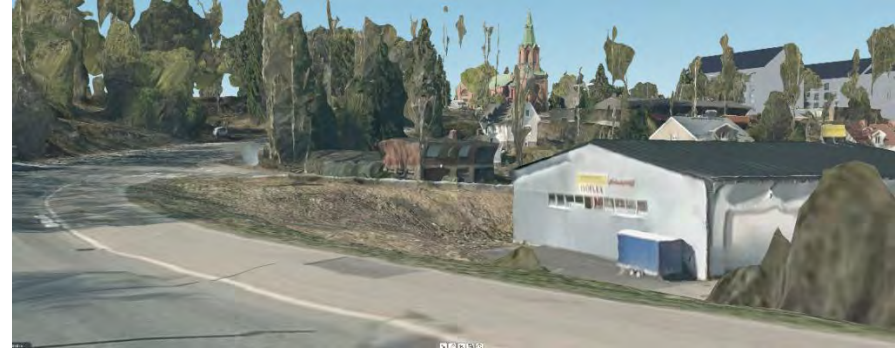
*Kuva 109. Puusto peittää todennäköisesti näkymiä Ristinarkuntien sillalta etelään. xD Twin (Tampereen kaupunki) mallin ote.*

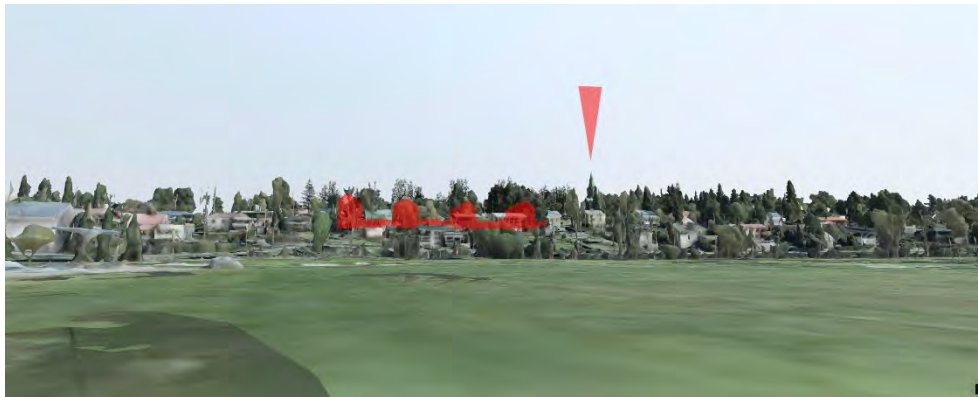
*Kuva 112. Näkymä golfkentältä, Autodesk Viewer (Tampereen kaupunki) mallin ote. Autodesk mallissa rakennukset jäävät puuston taakse. Kuvassa rakennusmassat ovat punaisena ja kirkon torni sijaitsee punaisen nuolen kohdalla*

Kaupunkimallin mukaan Messukylän eteläpuolella sijaitsevalta golfkentältä katsottuna viitesuunnitelman mukaiset uudisrakennukset jäävät täysin näkymättömiin kasvillisuuden taa, vaikka malliin ei ole mallinnettu näkymiä todellisuudessa osittain peittävää golfkentän kasvillisuutta. Laaksossa sijaitsevalta golfkentältä käsin harju erottuu kaupunkimallissa selkeästi, mutta todellisuudessa se näyttää mahdollisesti puustoisemmalta kuin mitä kaupunkimalli antaa olettaa. Harjun hahmottamiseen voi vaikuttaa myös golfkentän kasvillisuus. Avoimessa tilassa harju sekä Messukylän uuden kirkon torni erottuvat selkeästi maisemassa. Harju nousee jyrkästi, mutta nousu tasoittuu sen harjalla Messukylänkadulla. Viitesuunnitelman alueella maasto lähtee taas laskuun, jolloin maaston muoto yhdessä runsaan kasvillisuuden lisäksi estävät uudisrakennusten näkymisen matalalle laaksoon. Mikäli uusia rakennuksia näkyisi golfkentälle, niitä näkyisi mahdollisesti puiden ja muiden rakennusten takaa, jolloin ne sulautuvat osaksi maisemaa. Uusien rakennusten kattojenkin näkyessä ne sulautuvat osaksi harjun laen kasvillisuutta, eivätkä ne tällä katselupaikalla nouse korkeammalle kuin uuden kirkon torni.
