TAMPERE HIEDANRANTA KAAVAMUUTOSHANKE

Arkeologinen vedenalaisinventointi

Vesilahdella 21.9.2015

Eveliina Salo
Maija Huttunen
Pintafilmi Oy

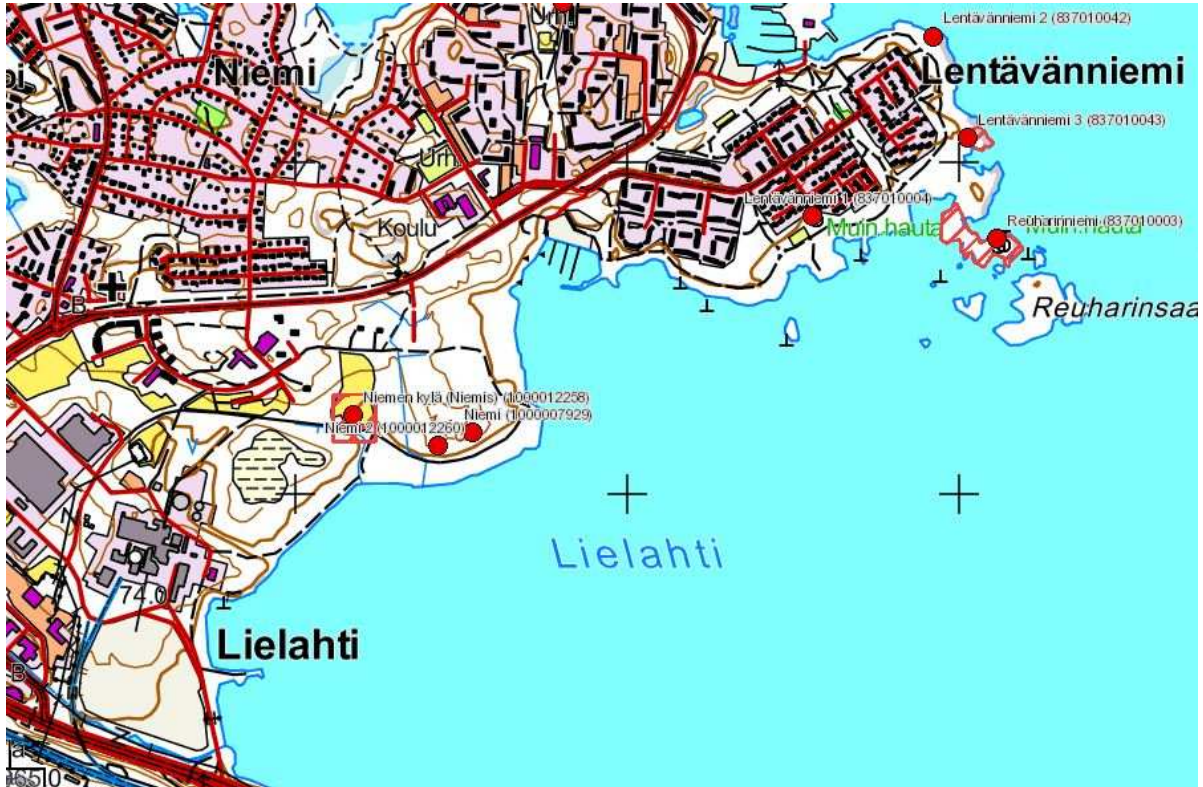
Kartta 2. Tutkimusaluetta lähimpänä sijaitsevat maalla olevat muinaisjäänökset on merkitty karttaan punaisella. Karttapohja: MML/Paikkatietoikkuna.

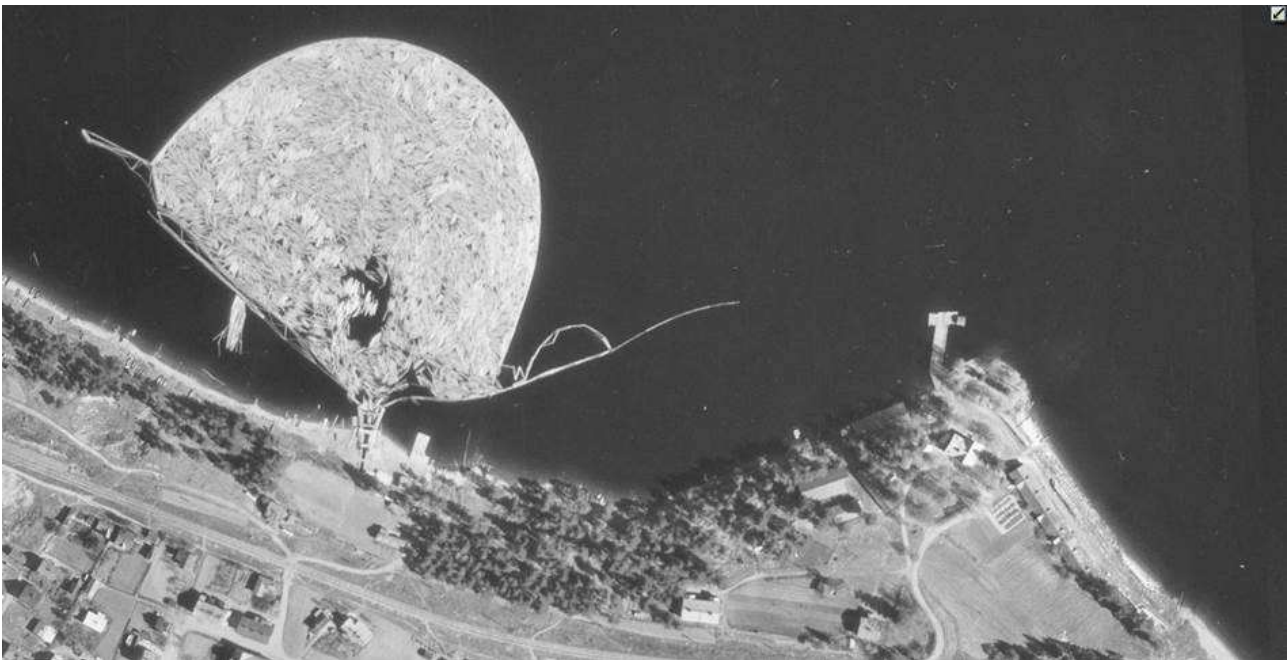
Kuva 1. Ilmakuva tukinuitosta Santalahdessa vuonna 1946. Oikealla Pölkylänniemi ja vasemmalla vuonna 1930 valmistuneen uittotunnelin suuaukko, jonne tukkeja ohjataan kelluvien puomein. Pölkylänniemessä on pitkä laituri. Lisäksi kuvassa näkyy ilmeisesti Rosenlewin huvila laiturin alapuolella ja aivan rantaviivassa laiturin länsipuolella rakennuksen katto. Kuvälähde: Tampereen kaupunki/Henkilökohtainen tiedonanto, Jouko Seppänen.

Ilmakuvasa (kuva 1) vuodelta 1946 näkyy laituri Pölkkylänniemessä. Se on purettu vuosien 1946 ja -56 välisenä aikana, koska sitä ei enää näy vuoden 1956 ilmakuvasa. Samoin on purettu aivan rantaviivassa näkyvä rakennus niemestä vasemmalle.

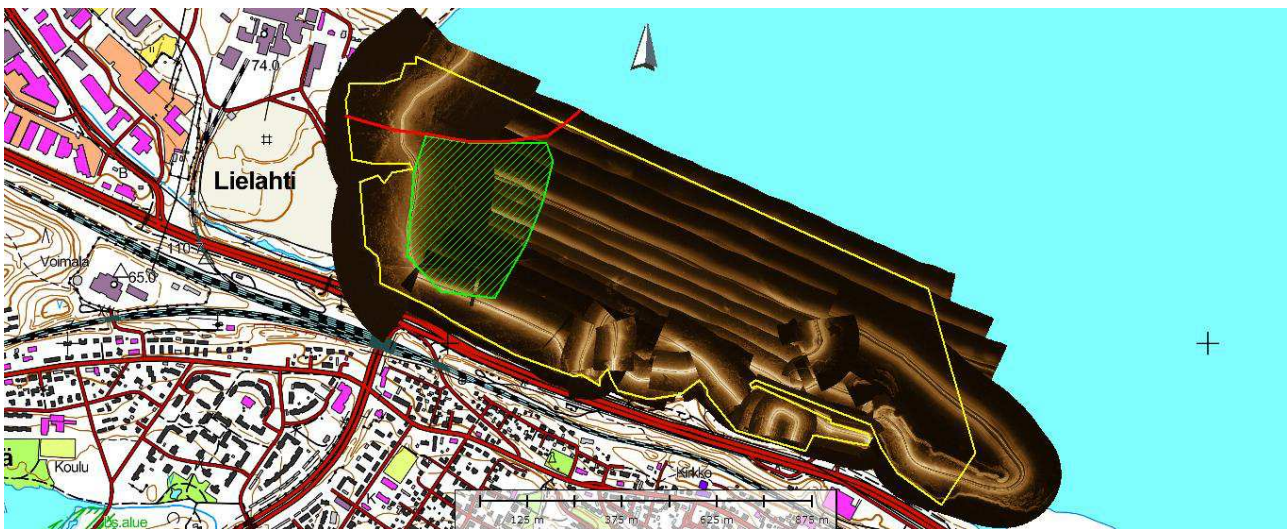
Kartta 4. Mosaiikkikuva viistokaikuluotauksen kattavuudesta tutkittavalla alueella. Karttaan on merkitty tutkimusalueen rajat keltaisella, massiivisin tukkikeskittymä pohjassa vihreällä ja paksuimman puukuitulietealueen raja tutkimusalueen pohjoiskulmassa punaisella. Karttapohja: MML peruskartta.

Viistokaikuluotaus suoritettiin tyynessä säässä 12.8.2015. Viistokaikuluotausdatasta tuotettiin mosaiikkikartta aineiston peittävydestä (kartta 4). Aineisto on hyvälaatuista ja kattaa tutkimusalueen täydellisesti. Luotaukset on tehty 680 kHz taajuudella seuraavilla kaistanleveyksillä: 50 + 50 metriä 20 kpl, 75 + 75 metriä 11 kpl, 100 + 100 metriä 9 kpl. Lisätutkimusten yhteydessä 17.9.2015 luodattiin lisää Pölkkylänniemien rantaa sekä yksittäisiä anomaliaita uittotunnelista Lielahden päin. Nämä anomaliat tarkastettiin samalla visuaalisesti drop-videokameralla.

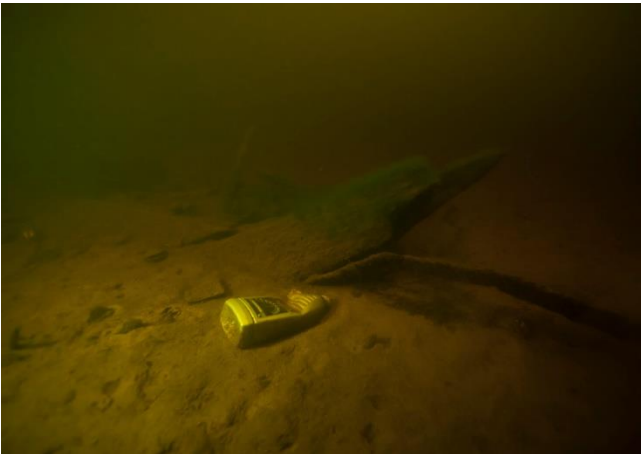
Kohde 1. Keularanka näkyy sedimentin sisältä. Rangan edessä kölirauta irronneena katkenneesta rangasta.

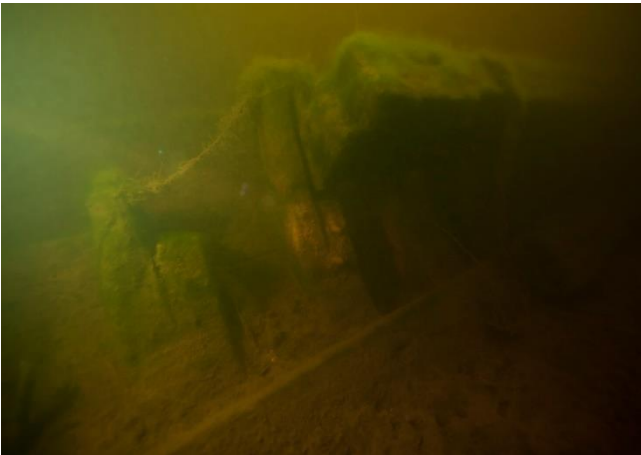
Kohde 1. Styyrpuurin puolen kylkeä hilyn sisältäpäin kuvattuna. Parikaaritusta aluksen keulapäässä. Köli näkyy kaartan alaosassa. Ylemmän palkin käyttötarkoitus ei ole tiedossa. Kuva styyrpuurin kyljen sisäosasta.

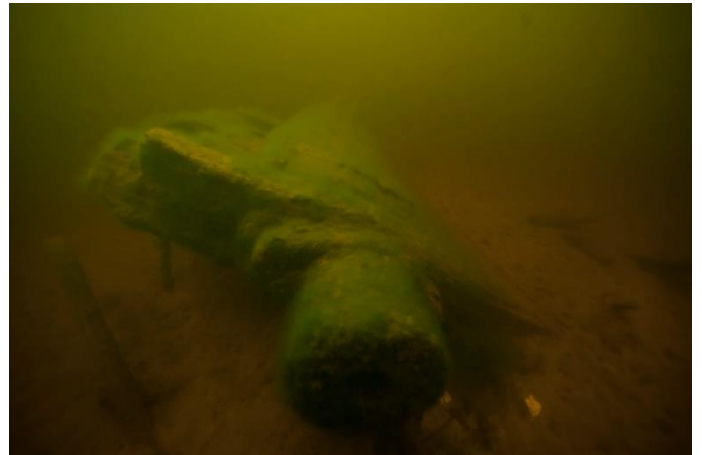
Kohde 1. Perässä on akseliputki jäljellä. Aluksen alaosa on perästä hyvin kapea. Peräranka yhdistää edelleen molemmat kyljet.

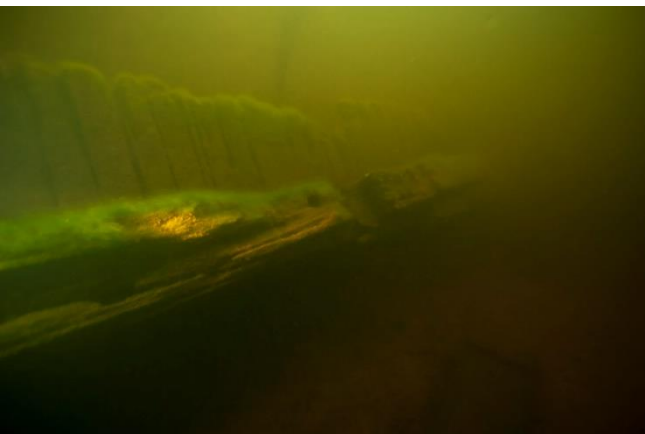
Kohde 1. Kaaret ovat hilyn keskiosassa aivan vieri vieressä.

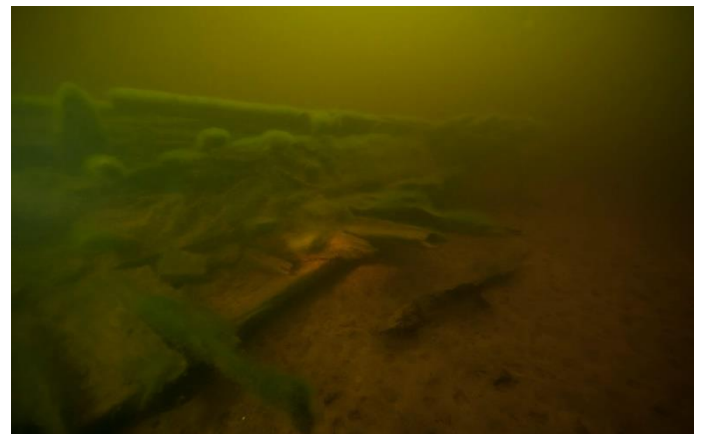
Kohde 1. Hilyn perä on suippo. Kölitukit ja alimpia kaaria on näkyvissä. Molemmat kyljet ja peräranka ovat näkyvissä.

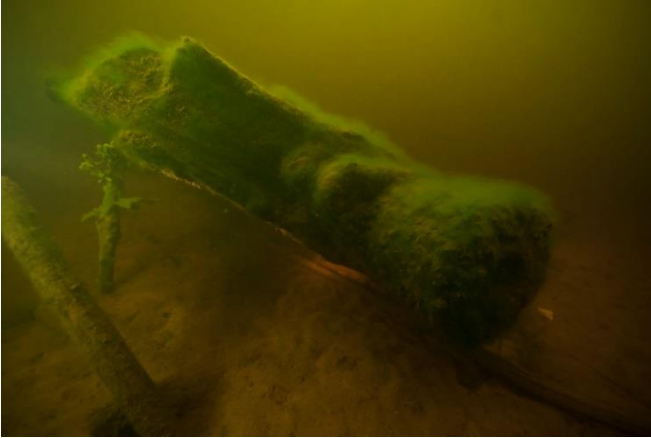
Kohde 1. Peräranka ja akselin läpivienti. Potkuri ja muut osat ovat todennäköisesti otettu talteen koneen poistamisen yhteydessä.

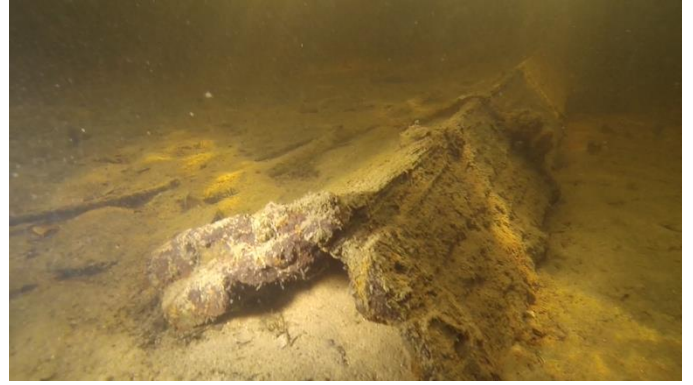
Kohde1. Mahdollinen hylynkappale Kohteen 3 vieressä. Suorakulmainen kappale jonka laidat on kiinnitetty toisiinsa metallivantein. Metalliosat ovat krustittuneet.

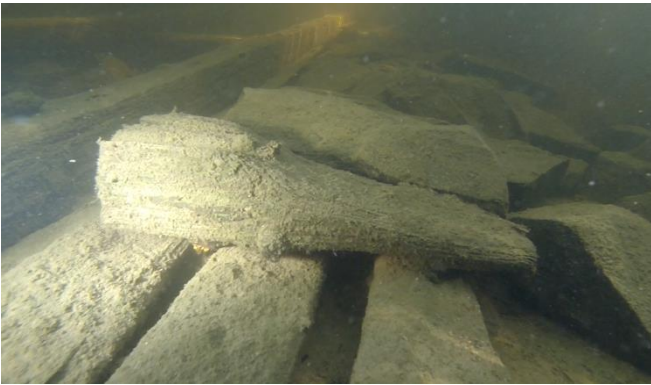
Kohde 1. Mahdollinen kaarenkappale kohteen kolme läheisyydessä. Kappaleen alla irtonaista puutavaraa.

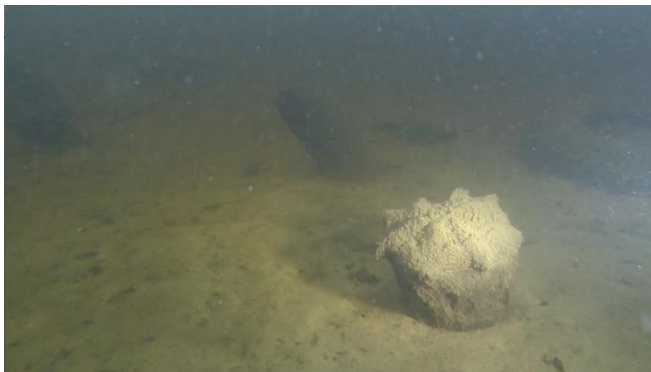
Kohde 2. Laiturin 3 edessä olevia puupaaluja.

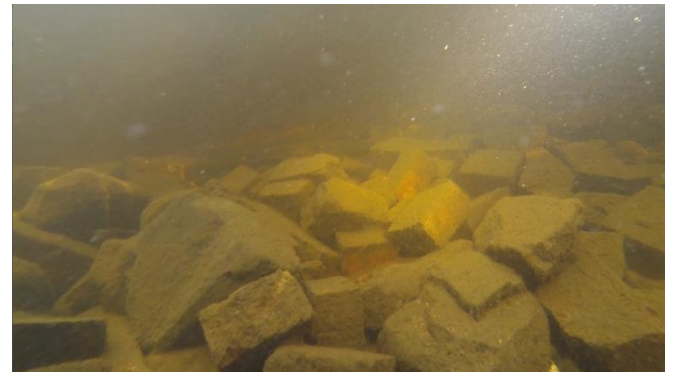
Kohde 2. Laiturin 3 lohcareperustus, jonka päällä ja läheisyydessä on rakennustiiliä.

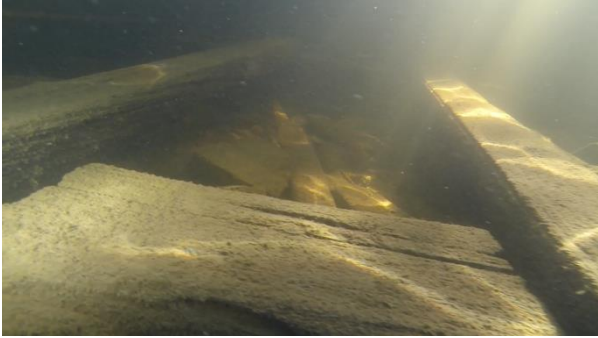
Pölkylänniemen länsipuolella havaittiin sukellustutkimuksissa hirsinen kehikkomainen rakenne rantavedessä. Kehikko on kallellaan kohti syvempää vettä ja se vaikuttaa veneenveto- tai tukinnostopaikalta. Lähdetietojen mukaan alueella on sijainnut tukinvetopaikka. Samalla kohdalla on rannassa paljasta silokalliota, johon on pultattu kiinni rautatappeja. Näiden arvellaan liittyvän vedenalaiseen hirsirakenteeseen.

Kohde3. Raidemäinen hirsikehikko rantavedessä.

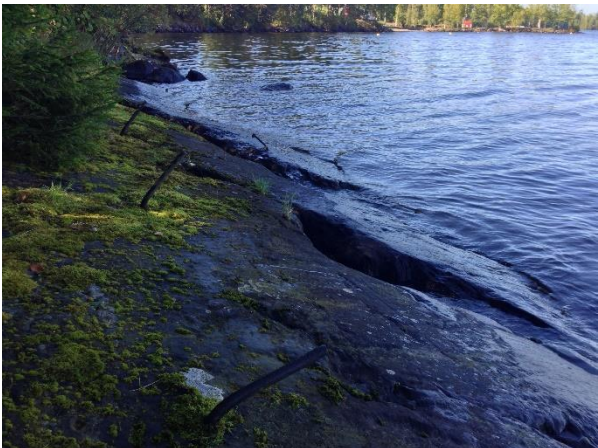
Kohde 3. Kenties kohteeseen 3 kuuluva rautatäpitys rantakalliossa.

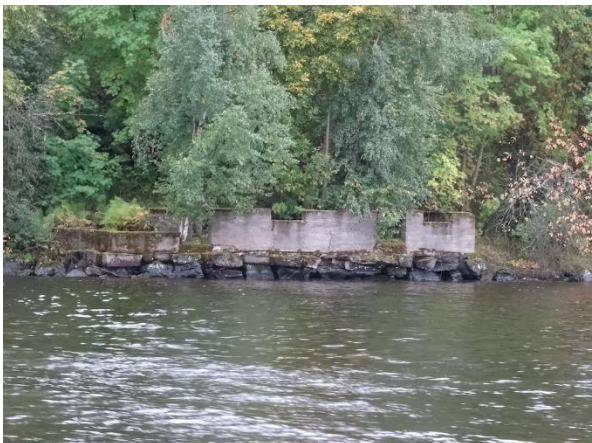
Laiturin 3 edessä oleva betoninen kivijalka rannassa.

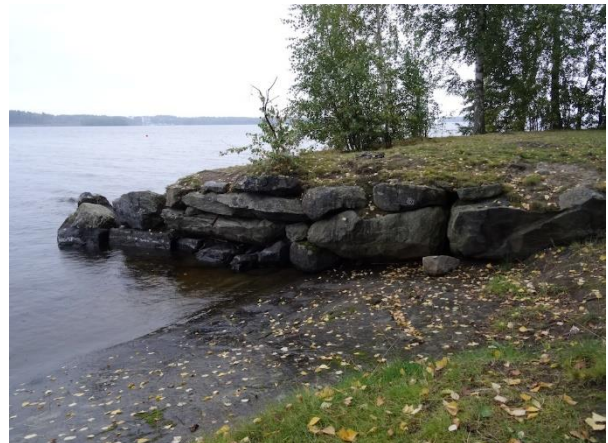
Pengerrystä Pölkylänniemen rannassa.

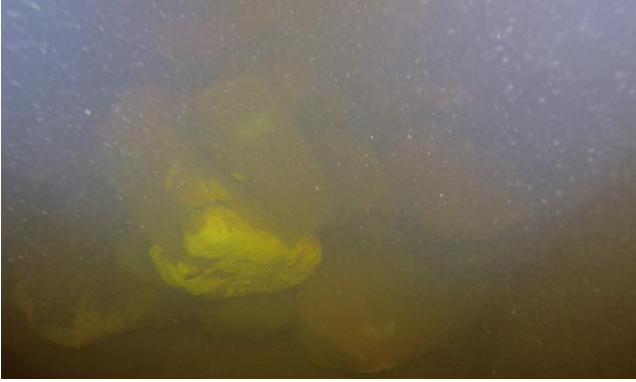
Kohde 4. Hirsiarkun sisällä olevia kiviä.

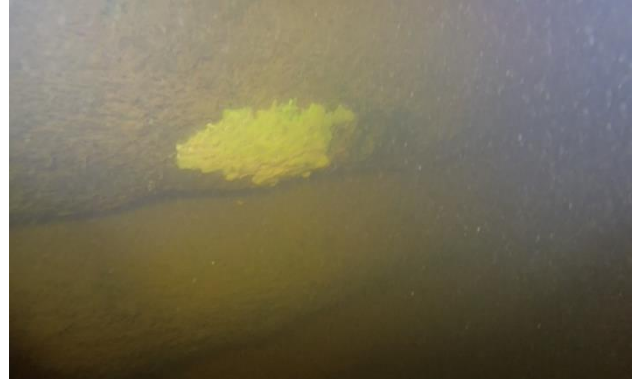
Kohde 4. Hirsiarkun massiivista seinämää.

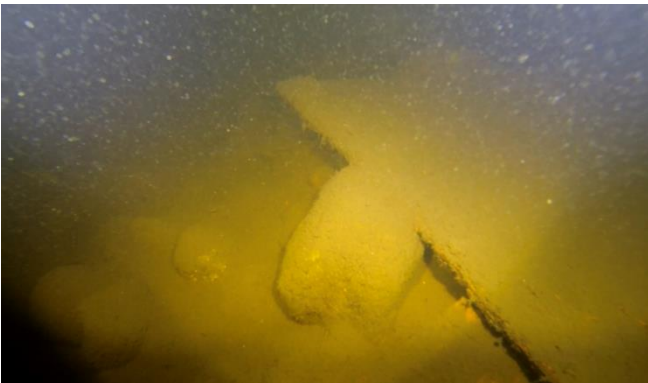
Kohde 5. Kivikasaa ympäröivät rautalevyt.

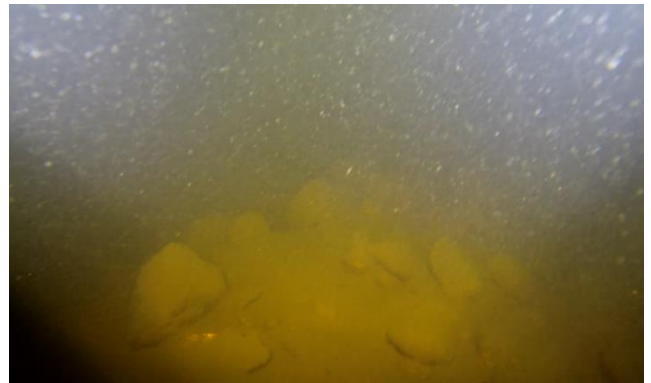
Kohde 5. Kivet ovat louhimattomia luonnonkiviä.
