# Tampere Lielahti

## Hiedanranta

**Arkeologinen inventointi 2015**

# **Tampere Lielahti Hiedanranta arkeologinen inventointi 2015**

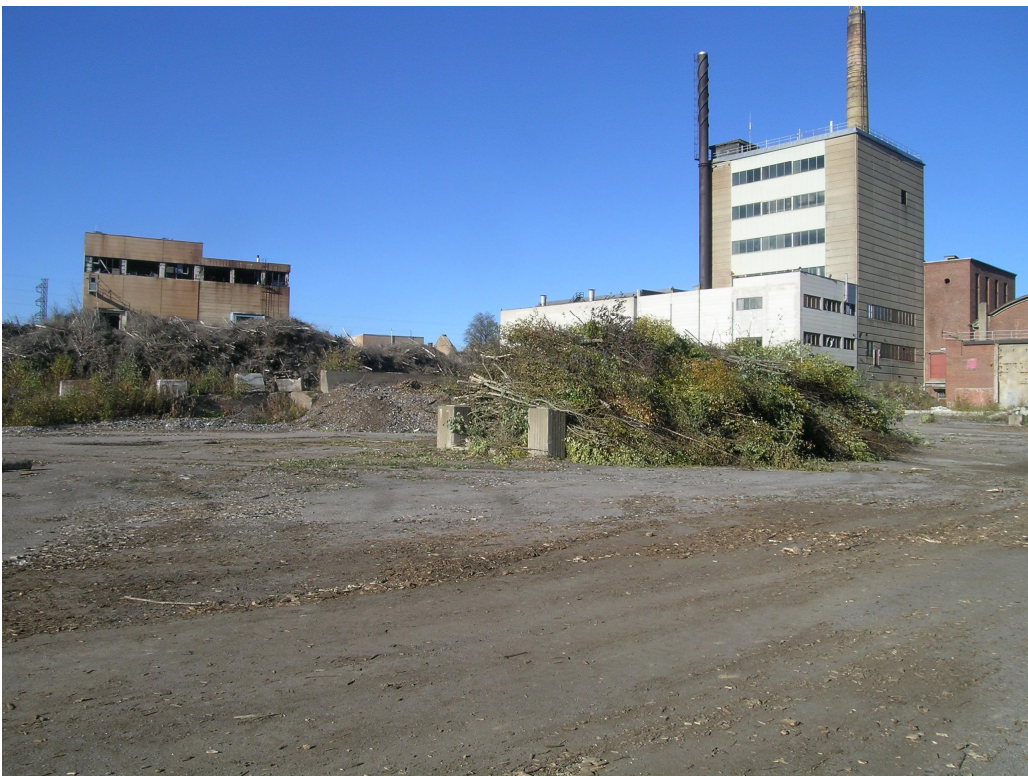
Kuva 1. Tehdasrakennuksia ja tuoreita hakkuujätepinoja. Etualalla näkyvä kenttä on vanhaa ratapihaa, josta kiskot on purettu. KYY 167: 1.

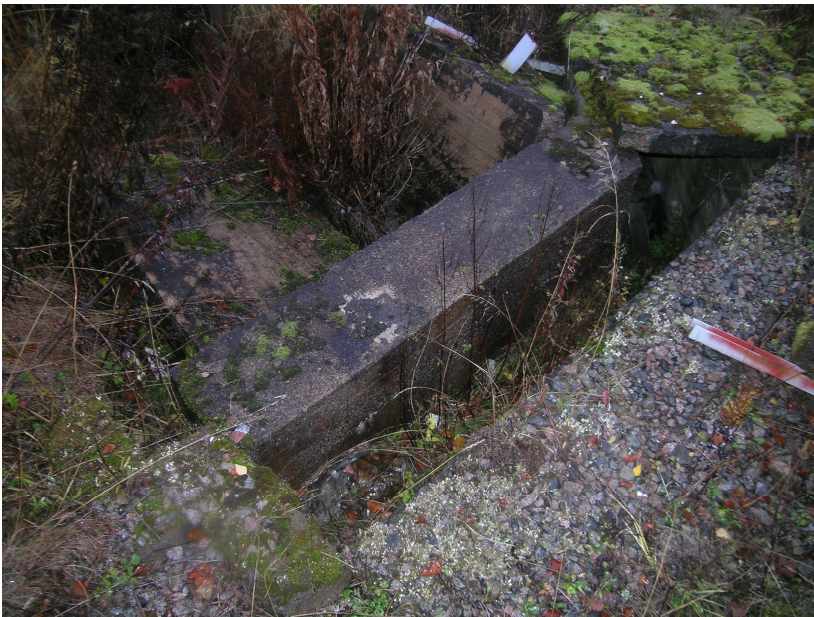
*Kuva 3. Sepelikentän betonirakenteita. KYY 167: 16.*

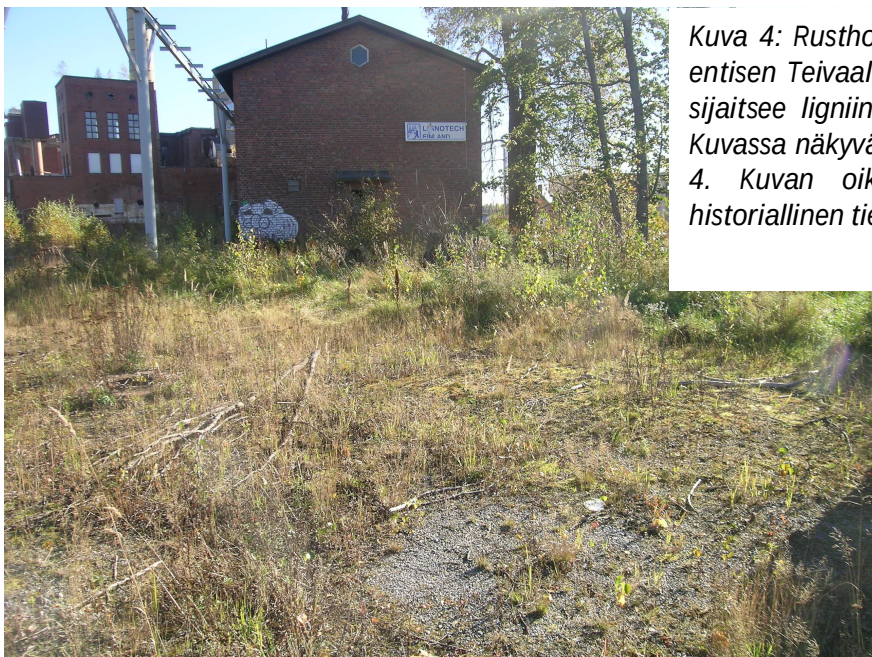
*Kuva 4: Rusthollin tontin rakentamatonta osaa entisen Teivaalantien varrella. Taustan keskellä sijaitsee ligniinitehtaan konttorin luoteispääty. Kuvassa näkyvälle nurmikolle tehtiin koekuoppa 4. Kuvan oikeassa reunassa on kulkenut historiallinen tielinja. KYY 167: 6.*

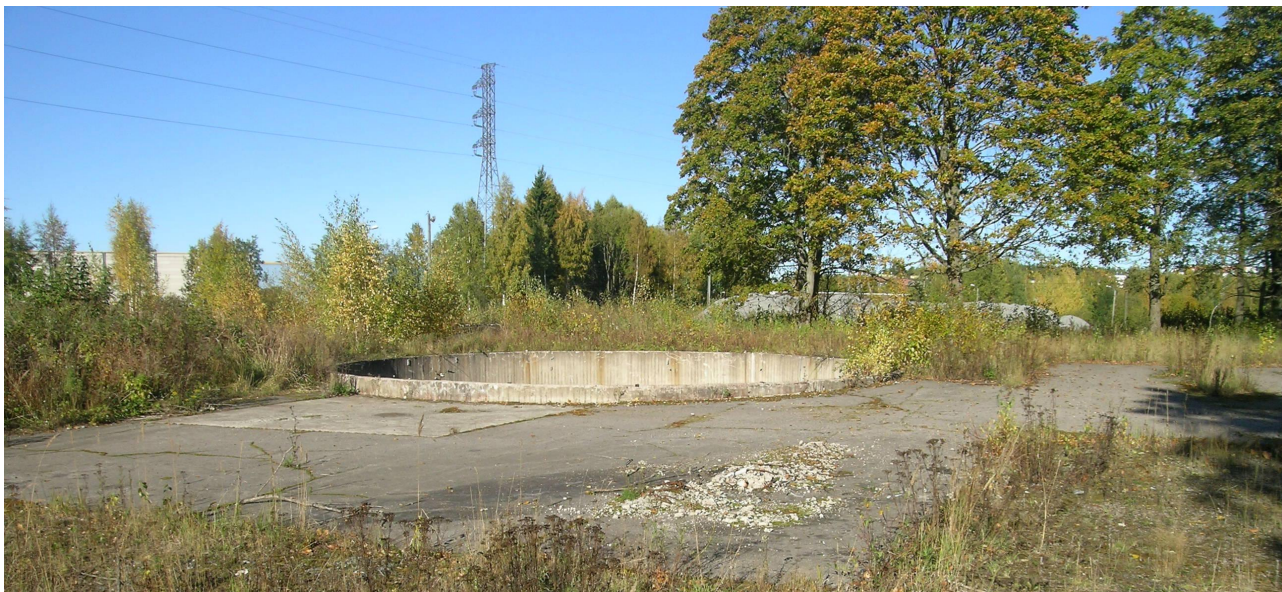
Kuva 5. Asfalttikenttä ja pyöreä betoniallas rusthollin tontin länsiosassa. Kuvattu luoteeseen. KYY 167: 5.

Tontin länsiosan edellä mainitut asfalttikenttä ja pyöreä betoniallas (jonka halkaisija on noin 13 m) ovat nuoria rakenteita, joita ei näy vielä vuoden 1966 ilmakuvassa. Sen sijaan välittömästi rusthollin tontin länsipuolella sijaitsevat kaksi pyöreää betoniallasta näkyvät jo vuoden 1946 ilmakuvassa. Näiden altaiden halkaisija on noin 18 metriä ja syvyys lähes kaksi metriä. Niitä ympäröi matala, muutaman kymmenen cm korkuinen betoniseinä. Ilmakuissa v. 1946 - 2006 kaikkien kolmen betonialtaan keskellä näkyy halkaisijaltaan noin 6 - 8-metriset pyöreät ja korkeat säiliömäiset rakenteet, jotka Tampereen kaupungin intranet-paikkatietokannan mukaan on purettu v. 2011. Kahden läntisemmän ja vanhemman betonialtaan välissä ja länsipuolella on lisäksi vielä betoniseinäinen kolmikulmainen allas (länsisivultaan noin 12 metriä pitkä). Ilmakuista päätellen se on pyöreitä altaita nuorempi rakenne. Betonialtaat sijaitsevat tien varressa selvästi erillään varsinaisista tuotantorakennuksista. Tampereen kaupungin intranet-paikkatietokannan mukaan kyse on ollut varastorakenteista. Ne liittyvät ehkä selluloosatehtaan jäteliemen käsittelyyn.

Betonialtaat voidaan nähdä arkeologisoituneina teollisuushistoriallisina kohteina. Altaiden kulttuuriperintöarvoa kuitenkin vähentää nuorehkon iän ohella se, että kyse on nähtävästi varastointi- tai säilytys- eikä tuotantolaitteista. Niihin kohdistuvia suojelutoimenpiteitä ei esitetä.

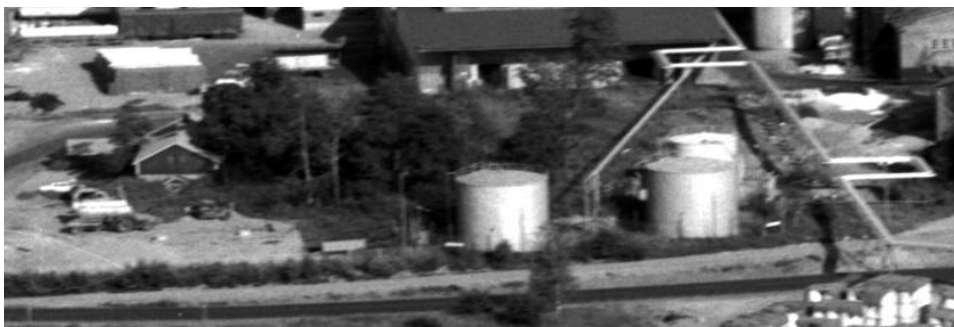
Kuva 6. Rusthollin tontin mäki, betonialtaat ja niiden kohdalla kohoavat pyöreät säiliörakennelmat v. 1973. Kuva: B. Möller (Scan-Foto). Tampereen museot 693: 1016.

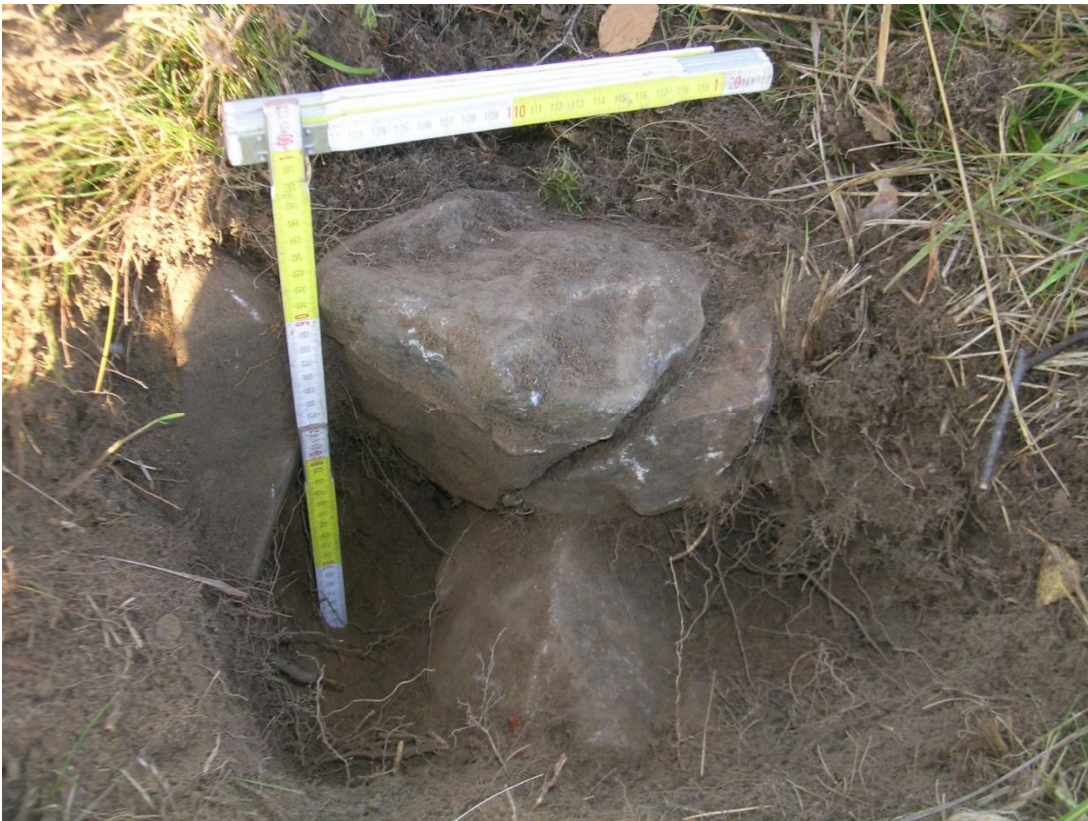
Kuva 11. Koekuoppa 6 kiveyksen itäreunassa. KY 167: 21.

- 0 - 30 cm: noin 15 - 20 cm pitkiä kiviä ainakin kolmessa kerroksessa
- Kivien välissä humuksensekaista hiekkaa.

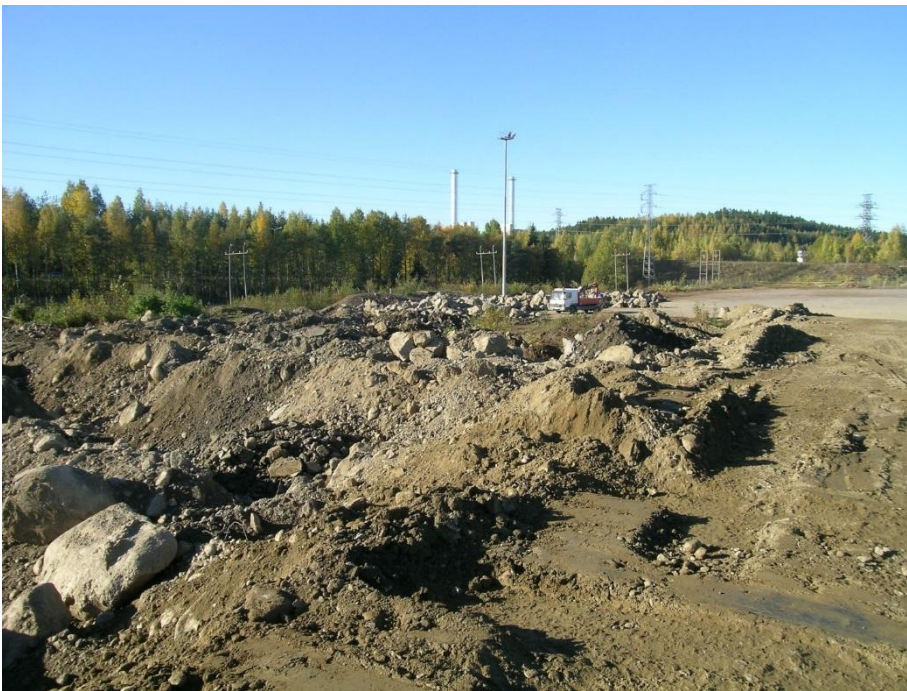
Kuva 15. Maanläjitykseen käytettyä kenttäalueen eteläosaa lounaaseen nähtynä. Taustalla Paasikiventien penger ja Epilänharju. KY 167: 2.

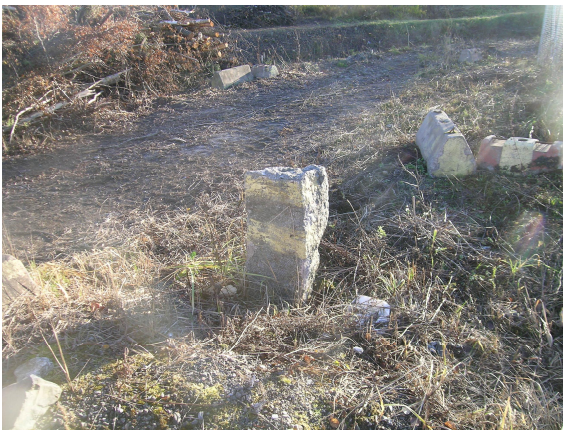
Kuva 17. Merkkikivi historiallisen tielinjan varressa (kuvassa näkyvä linja on tuore eikä kivi liittyne siihen). KYY 167: 50.

2. Keltaisilla poikkiraidoilla maalattu alle metrin korkuinen, karkea, reunamerkkimäinen merkkikivi. Se liittyyne historialliseen tielinjaan, joka on kulkenut Enqvistinpuiston itäpäädyn kautta jatkuen nykyisen lumenkaatopaikan eteläosan halki länteen. Tien jäännöstä ei erotu Enqvistinpuistossa (jossa se näyttäisi hävinneen jo v. 1995 ilmakuvassa), mutta samaa tietä on säilynyt inventointialueen länsireunassa, jossa se alittaa ratapenkereen (ks. luku 6.10.). Tietä ei näy vielä pitäjänkartassa (1847) ja merkkikivi lienee 1900-luvulta.

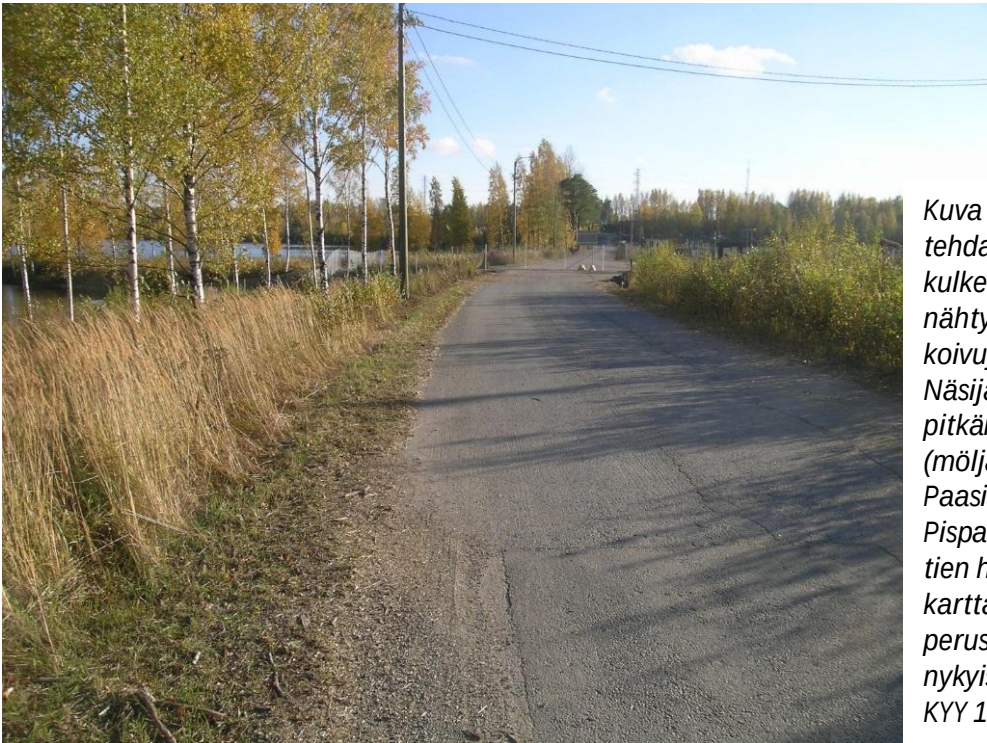
*Kuva 18. Paasikiventien ja tehdasrakennusten välillä kulkevaa rantatietä etelään nähtynä. Vasemmalla koivujen takana erottuu Näsijärveen työntyvän pitkän nippunostolaiturin (möljä) tyvi. Taustalla Paasikiventien pengeri. Ns. Pispalanharjun - Keijärven tien historiallinen tielinja on kartta-asemointien perusteella kulkenut nykyisen tiepenkereen alla. KYY 167: 30.*

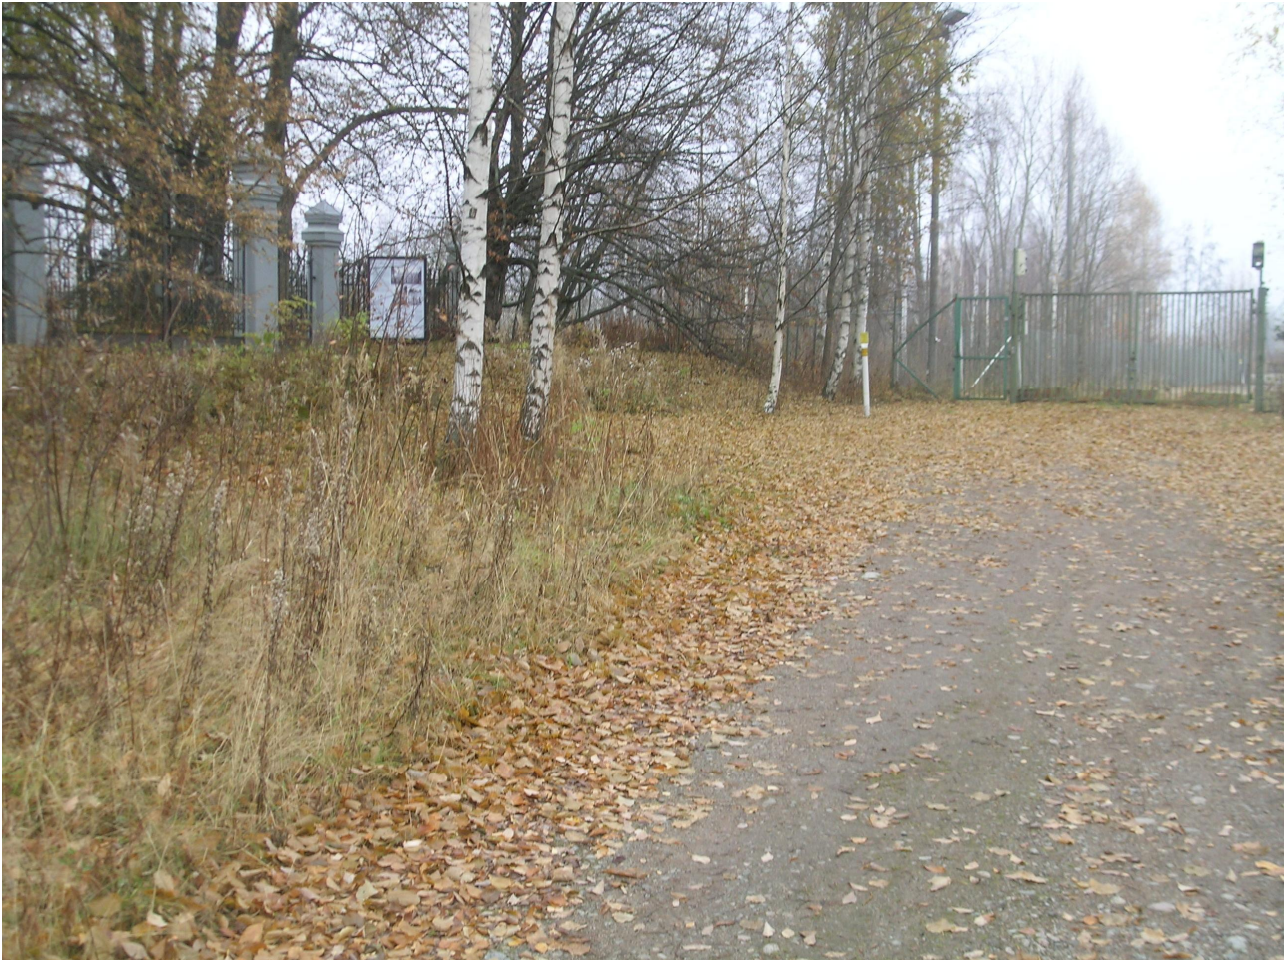
Kuva 19. Tie Nottbeckin hautausmaan edessä. Inventointialue alkaa vasta kuvan oikeassa laidassa näkyvän vihreän portin takana. Kuvattu pohjoiseen. KY 167: 43.

Tienkatkelma kulkee matalaan mäkeen kaivettua leveää ja syvää leikkausta pitkin. 1900-luvulla tienkatkelma on rakennettu autoliikennettä vastaavaan kuntoon. Vanhemmat tiekerrokset ovat tällöin todennäköisesti hävinneet. Tienkatkelmalla ja siihen liittyvällä polunkatkelmalla on kuitenkin nykyaikaisessakin muodossaan kulttuuriperintöarvoa, koska se liittyy maisemallisesti ja funktionaalisesti Nottbeckin hautausmaahan (kulttuurihistoriallisesti arvokas, ilmeisesti käytöstä jäänyt hautausmaa, jota voitaneen kohdella kiinteänä muinaisjäännöksenä). Hautausmaa ja tienkatkelma muodostavat yhdessä metsän suojaaman, rauhallisen maisemakomponentin, joka viittaa tehtaan perustamista edeltävälle ajalle.<sup>5</sup> Tässä yhteydessä tienkatkelma esitetään kaavamerkinnällä suojeltavaksi.

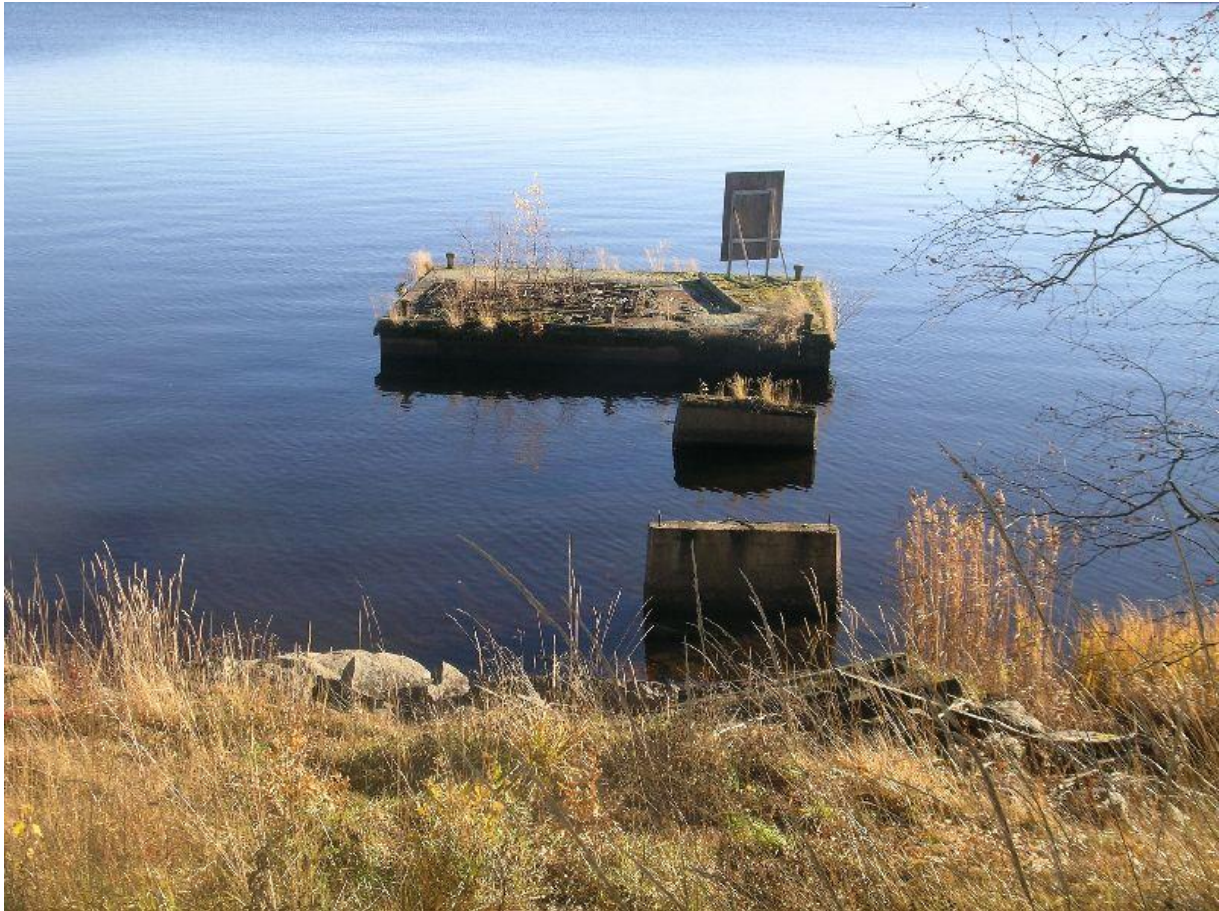
KYY 167 : 34 Betonilaiturin raunio kartanon niemen kärjessä. Lokakuu 2015. Sami Raninen

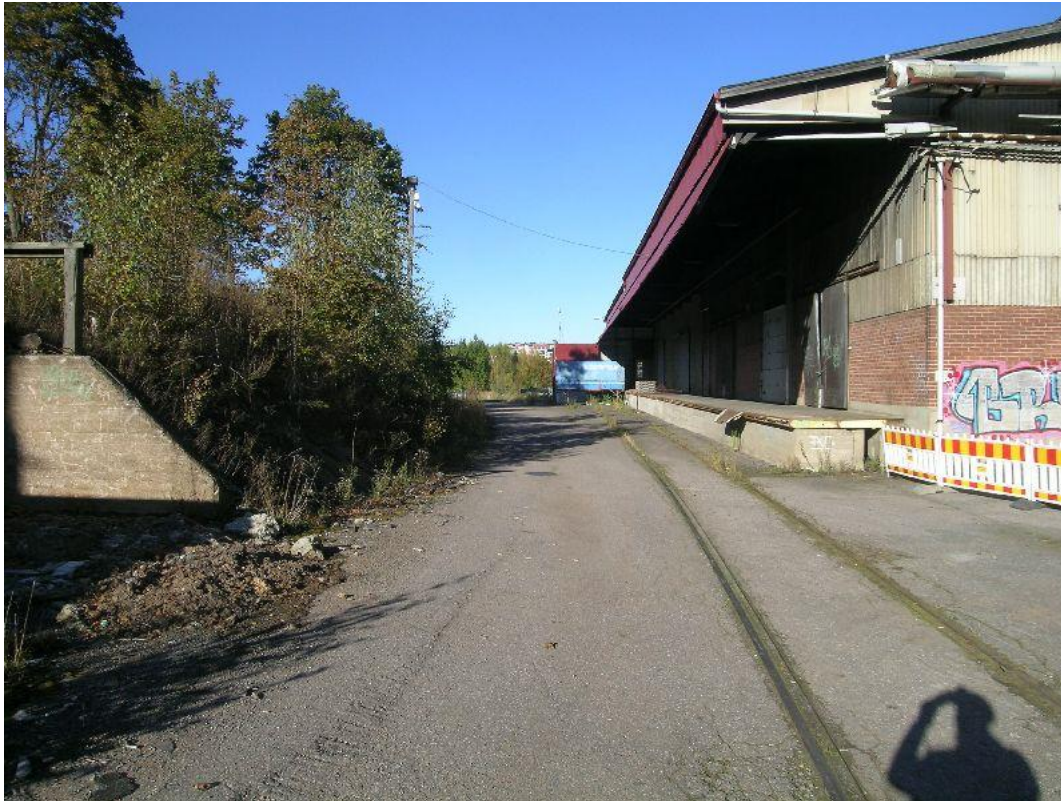
*Selluloosa/kemihierretehtaan teollisuuspihaa ja rakennuksia. Rakuunatorpan paikka jäänyt oikealla näkyvän rakennuksen alle. Vasemmalla näkyy rusthollin tontin autioituneen osan (mäki) itäreuna. Kuvattu pohjoiskoilliseen. Lokakuu 2015.*
