### HIEDANRANNAN RAKENNETUN YMPÄRISTÖN SELVITYS

#### B: KARTANON JA SELLULOOSATEHTAAN RAKENNUSKORTIT

Heiskanen & Luoto Oy  
Kirsi Niukko ja Jari Heiskanen  
28.01.2016

TIIVISTELMÄ, ASEMAKAAVA nro 8770 vaikutusalueella olevat rakennukset:

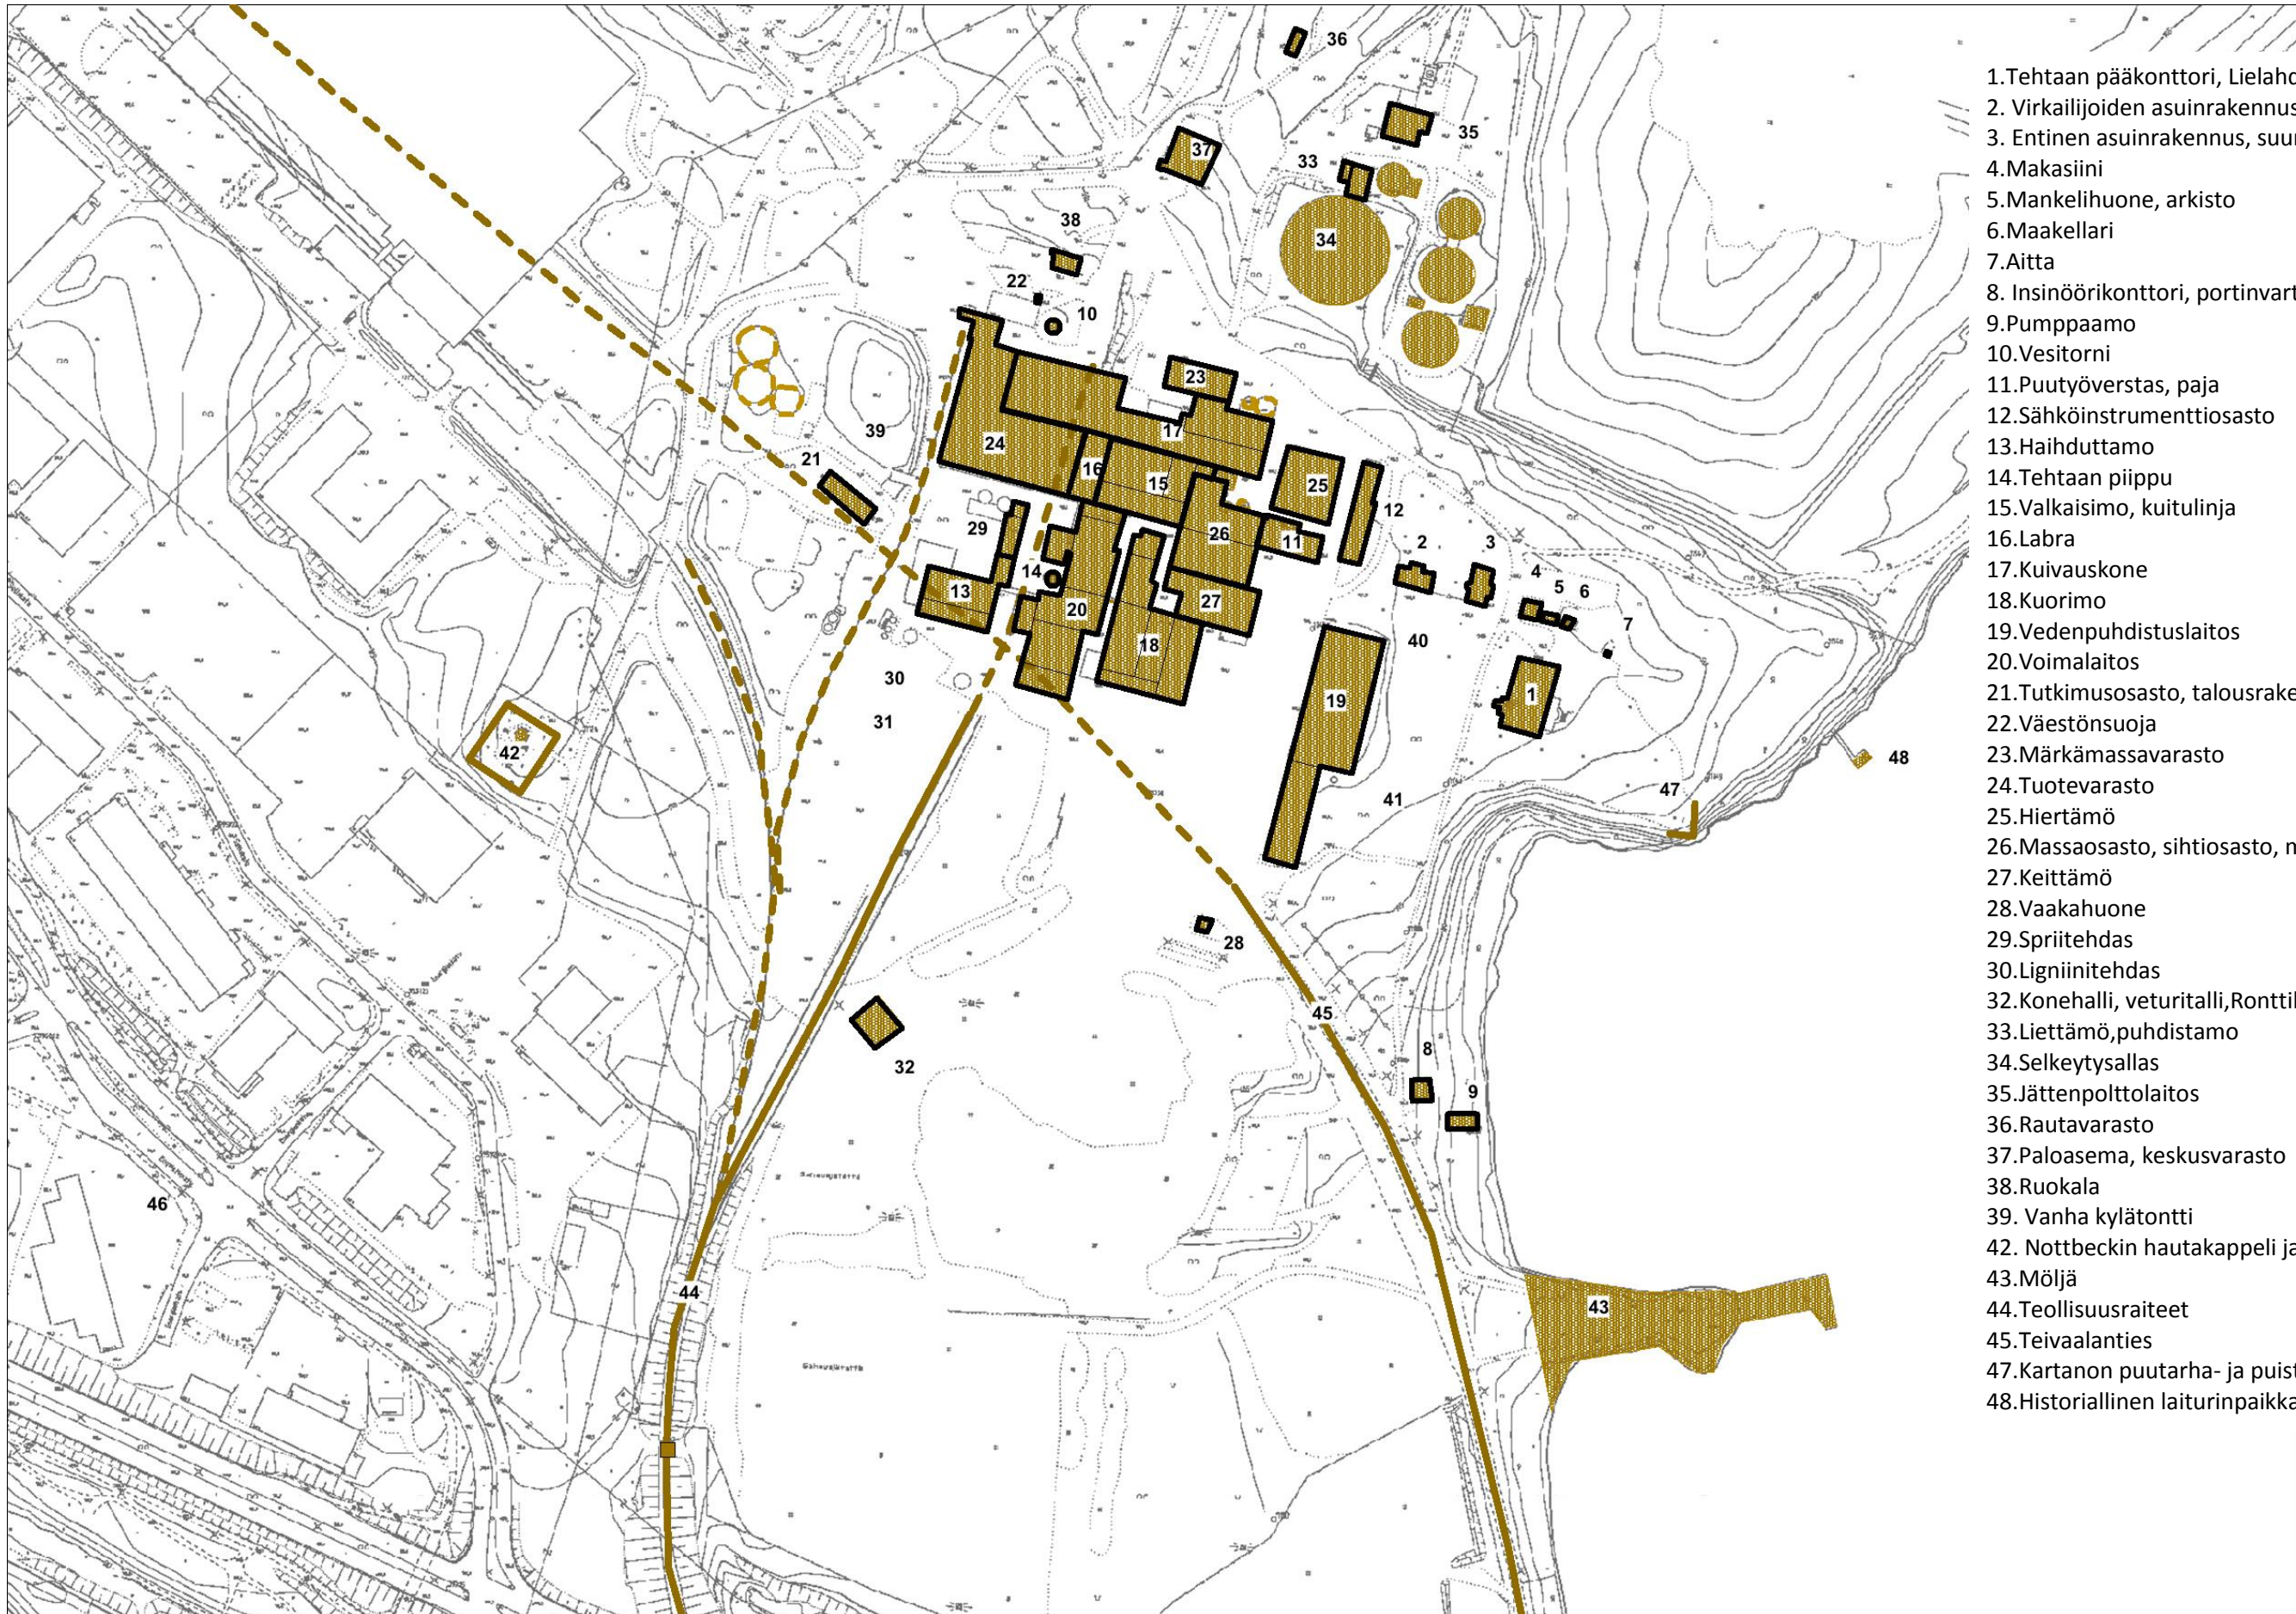
1. Tehtaan pääkonttori, Lielahden kartano
2. Virkailijoiden asuinrakennus, Jukola
3. Entinen asuinrakennus, suunnittelukonttori
4. Makasiini
5. Mankelihuone, arkisto

6. Maakellari
7. Aitta
8. Insinöörikonttori, portinvartijan talo
9. Pumppaamo
10. Vesitorni
11. Puutyöverstas, paja
12. Sähköinstrumenttiosasto
13. Haihduttamo

14. Tehtaan piippu
15. Valkaisimo, kuitulinja
16. Labra
17. Kuivauskone
18. Kuorimo
19. Vedenpuhdistuslaitos
20. Voimalaitos
21. Tutkimusosasto, talousrakennus

22. Väestönsuoja
23. Märkämassavarasto
24. Tuotevarasto
25. Hiertämö
26. Massaosasto, sihtiosasto, muuntamo
27. Keittämö
28. Vaakahuone
29. Spriitehdas
30. Ligniinitehdas

32. Konehalli, veturitalli, Ronttila
33. Liettämö, puhdistamo
34. Selkeytysallas
35. Jättenpolttolaitos
36. Rautavarasto
37. Paloasema, keskusvarasto
38. Ruokala

39. Vanha kylätontti
42. Nottbeckin hautakappeli ja hautausmaa
43. Möljä
44. Teollisuusraiteet
45. Teivaalanties
47. Kartanon puutarha- ja puistorakenteet
48. Historiallinen laituripaikka

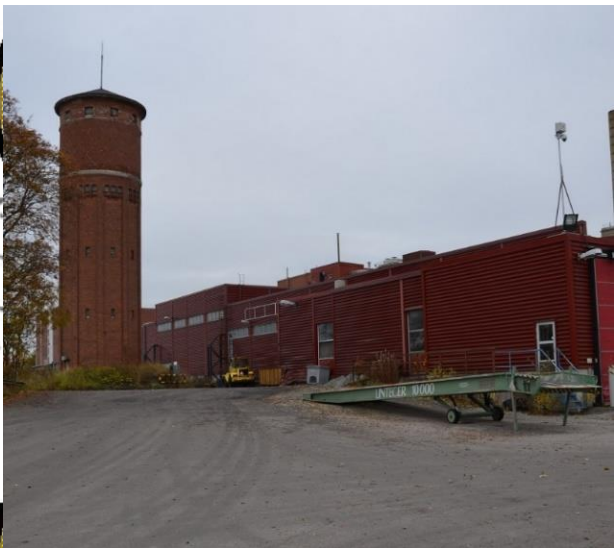
RAKENNUS 10: VESITORNI

| Ominaispiirteet, tyyli ja erityispiirteet | vinoneliöornamentti yläosassa, oviaukon rikas betonirappauskoristelu, lappeen alla kiertävät neliönmuotoiset ikkunat, pilasteriaiheen yläosaa kiertävät kaari-ikkunat kolmen ikkunan ryhmissä, alkuperäinen tamminen peiliovi heloineen, myös vesisäiliö on jäljellä |
| Säilyneisyys | alkuperäinen |

| Suosituks | tulee säilyttää | tornin ornamentiikan koristemaalauksen palauttaminen, kunnostus |

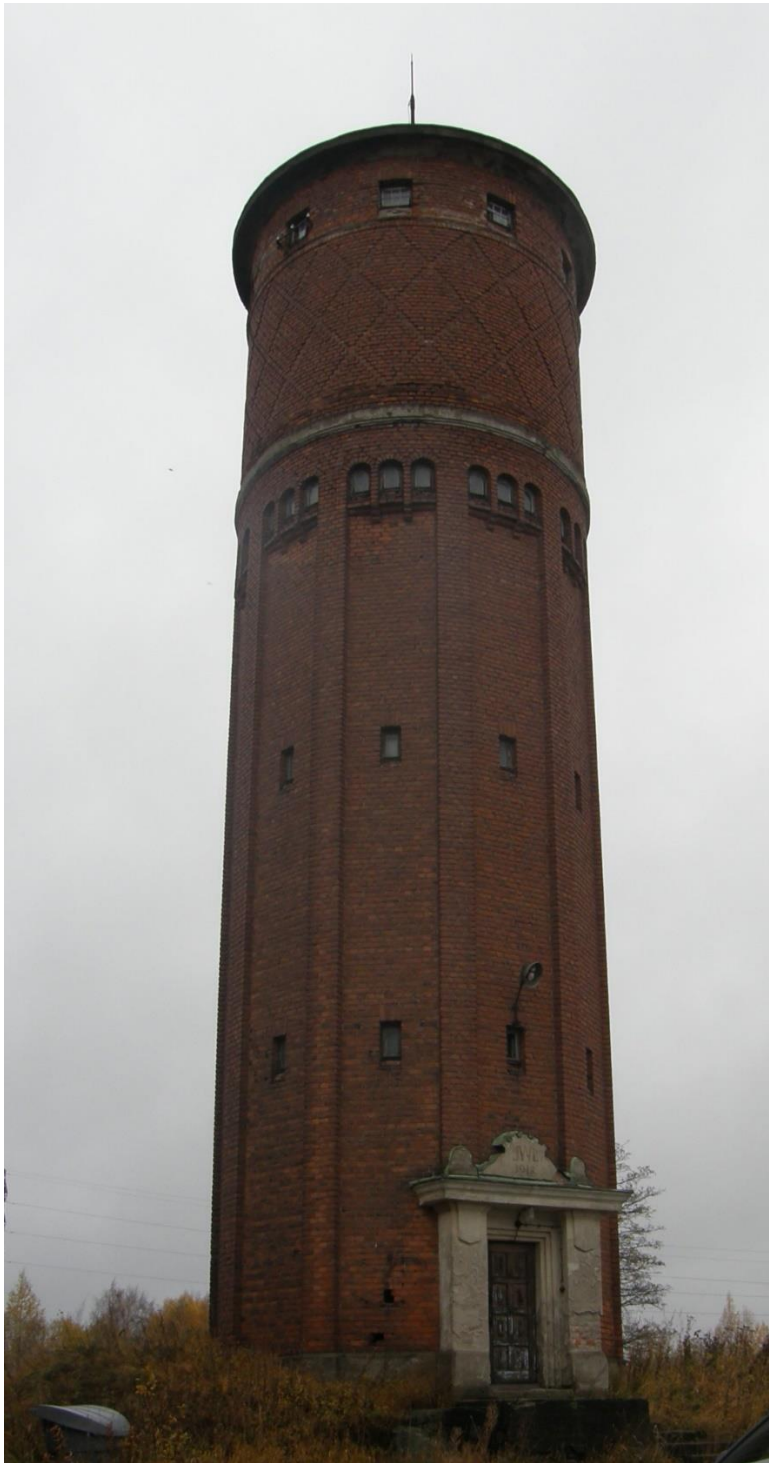
Birger Federley suunnitteli vesitornin sekä tehtaan että teollisuusyhdyskunnan käyttöön vuonna 1918. Lisäksi sen kerrotaan palvelle myös Niemen tilan vesitaloutta. Tehtaan toiminta oli pysäytetty alkuvuodesta kansalaissodan ajaksi. Rakennus rakennettiin samana vuonna tehtaan toiminnan jälleen käynnistyttyä. Tiiliornamentiikalla, pilasteriaiheilla ja betonirappauksin koristeltu rakennus on alkuperäinen ikkunoita ja ovea sekä sen heloja myöten. Myös vesisäiliö on tallella. (Riikonen 2009,10; Nurminen 2012, Halonen 1999)

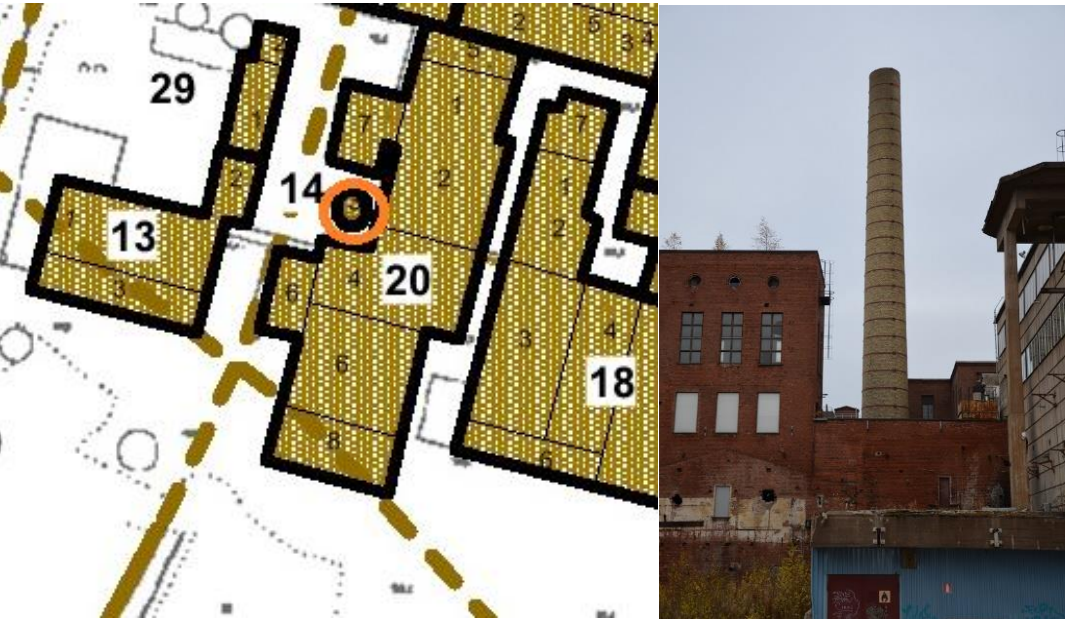
RAKENNUS 14: TEHTAAN PIIPPU

| RAKENNUSTIEDOT | |
|---|---|
| Kantava rakenne | tiili, tuettu teränvanteilla |
| Ominaispiirteet, tyyli ja erityispiirteet | 60 metriä korkea piippu toimi höyryvoimalaitoksen savupiippuna |
| Säilyneisyys | 1977 tehty jatko-osa purettiin 2015 ja rakennus on alkuperäisessä asussa |

| RAKENNUSTIEDOT | |
|---|---|
| Suosituks | tulee säilyttää piipun pään alkuperäisen asun selvittäminen |

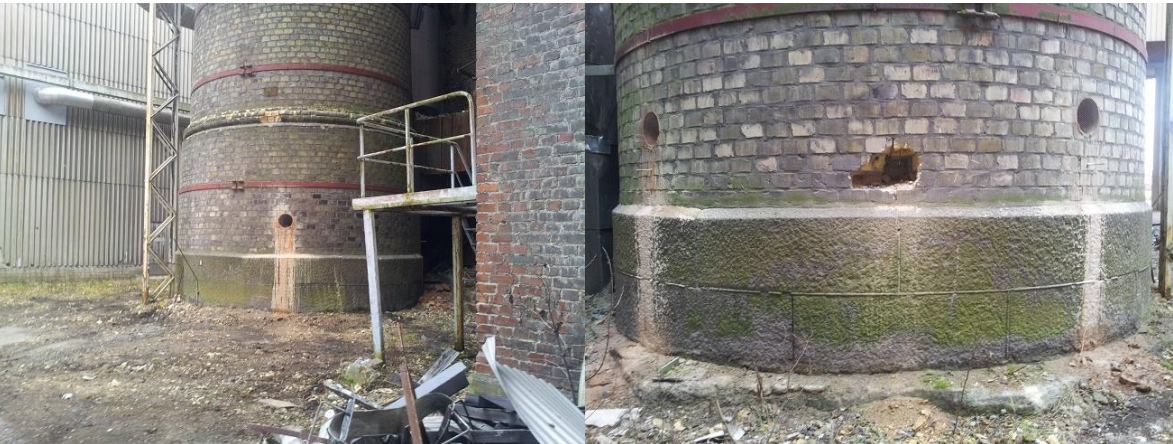
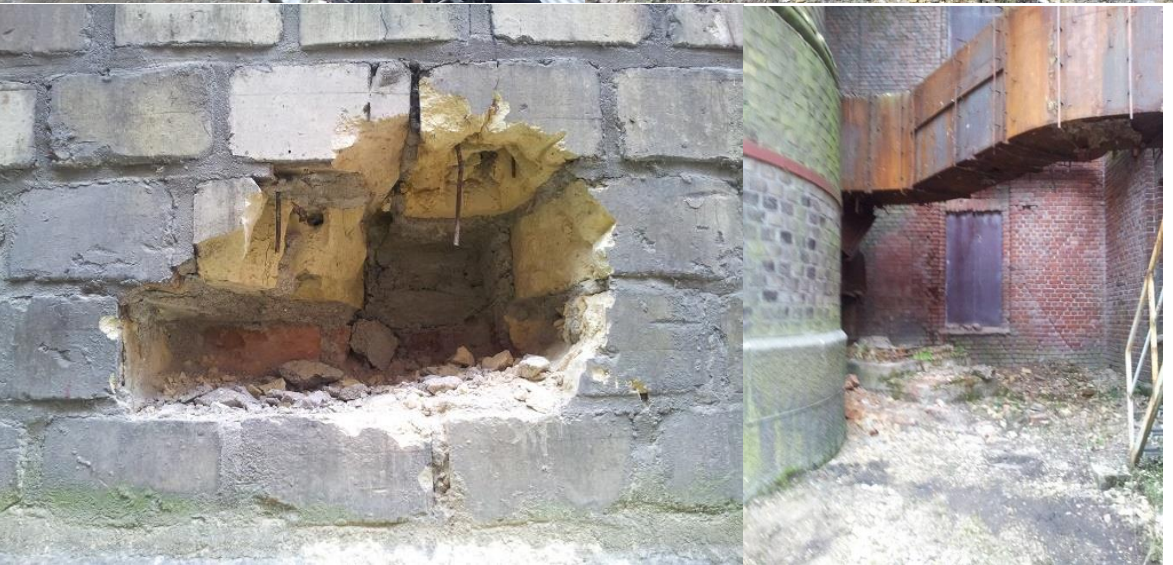
Pannuhuoneen pohja- ja asemapiirustus vuodelta 1913 Lähde: M-Realin piirustusarkisto, TKA.

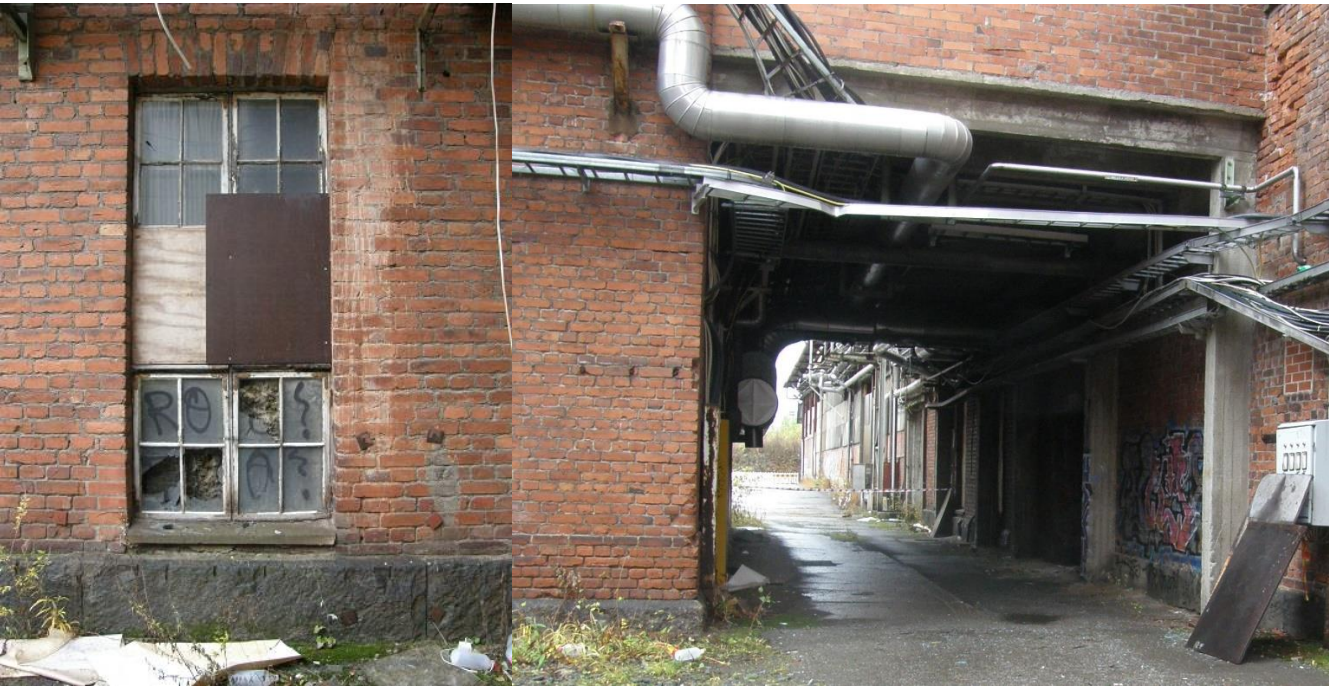
Navetan eteläpääty purettiin ja laboratoriota korotettiin ilmeisesti 1940-lla, jolta ajalta on myös olemassa sisätiloja koskeva muutospiirustus. Tuolloin tiloja modernisoitiin ja tilajakoa muutettiin. Piirustukseen on merkitty muun muassa wc:t ja pesuhuone sekä pimiö, kirjasto, selluloosahuone ja kirjoitushuone. Samalla navetan eteläpääty ilmeisesti muutettiin rakennuksen pohjakerrokseksi. Alkuperäinen tyyli huomioitiin myös laajennusosassa, yläkerrokseen ja jatkokseen tehtiin pieniruutuiset pystyikkunat. Rakennus on julkisivultaan 1930–1940-lukujen asussa muuten mutta päätyyn on 1900-luvun loppupuolella tai sen jälkeen puhkaistu suuri oviaukko, jossa on alumiininen nosto-ovi.

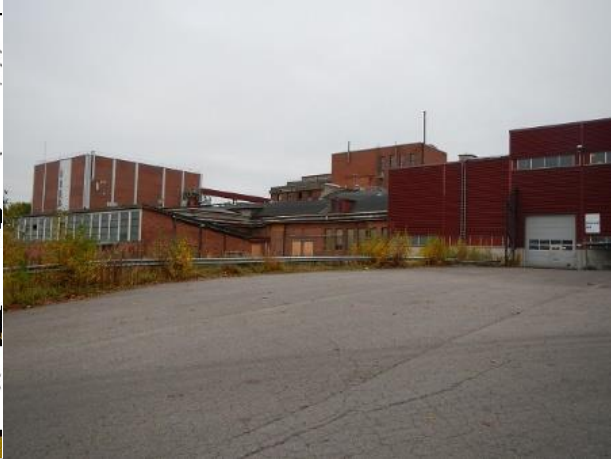
RAKENNUKSET 17 JA 23: 1 KUIVAUSKONE, 2 KUIVAUSOSASTON LAAJENNUS, 3 MÄRKÄMASSAVARASTO, 4 KUIVAUSOSASTON JÄLKIKÄSITTELYTILA, 5 KEMIHIERRETEHTAAN SÄILIÖIDEN BETONIJALUSTA

| RAKENNUSTIEDOT | |
|---|---|
| Ominaispiirteet, tyyli ja erityispiirteet | <b>1</b> Vanhin osa vuosien 1923 – 1924 ajalta, kaarevakattoinen rakennus<br><b>2</b> punatiilirunkoinen, pulpettilappeinen lisärakennus vuodelta 1959, pohjoissivulla lasitiilinen nauhaikkuna, leveä räystäslista yhdisti rakennusta Federleyn suunnittelemaan osaan.<br><b>3</b> kahdessa vaiheessa 1950–1960-lukujen aikana rakennettu märkämässavarasto on julkisivuiltaan alkuperäisessä asussa<br><b>4</b> 1985 rakennettu peltivuorattu halli, jossa tapahtui kuivauksen jälkikäsittely<br><b>5</b> kemihierretehtaan toimintaan liittyvien 1985 rakennettujen säiliöiden betoniset kiinnitysalustat |
| Säilyneisyys | <b>1</b> rakennuskompleksin vanhimman osan kaikki julkisivut ovat lähes tuhoutuneet muutosten yhteydessä. Kokonaisuus on kuitenkin tunnistettavissa kattolinjan ja sisätilojen säilyneisyyden vuoksi. Pohjoissivun julkisivuissa jäljellä fragmentteja alkuperäisestä tyylistä<br><b>2</b> julkisivut (entä sisätilat?) on säilytetty alkuperäisinä<br><b>3</b> julkisivut alkuperäisiä<br><b>4</b> alkuperäinen<br><b>5</b> säiliöt on siirretty pois ja jäljellä on betonialusta |

| KULTTUURIHISTORIALLISET ARVOT | | |
|---|---|---|
| R1-3 | tulisi säilyttää | |
| R4 | olisi suotavaa säilyttää | |

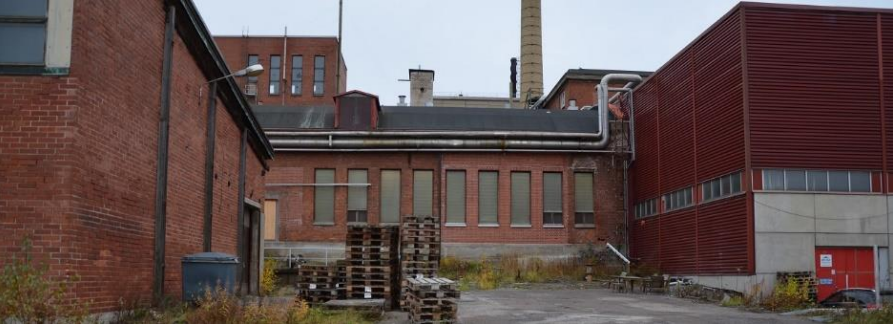
KUVAUS (historia ja nykytila)  
Birger Federleyn suunnitteleman, 1923 – 1924 rakennetun kuivausosaston vanhin osa sijaitsee nykyisen rakennuskompleksin itäpäässä. Sitä edeltänyt kuivausosasto toimi Nottbeckien aikaisen navetan tiloissa, jonka kuivausosastona toiminut itä-länsisuuntainen siipi purettiin uudisrakennuksen (R11) tieltä. Vanha liian pieneksi käynyt kuivauskone siirrettiin Enqvistien omistamaan Killinkosken puuhiomoon ja tilalle hankittiin uusi. Kaarevakattoinen uudisrakennus oli päädyistä koristeltu profiloidulla betonikaarella. Julkisivuja rytmittivät tiiviisti sijoitetut, korkeat, pieniruutuiset pystyikkunat. Vuonna 1936 itäpäätyyn rakennettiin kahdeksankulmainen sekoituskyypä, joka peitti päätyrakenteet. Pohjoissivulle tehtiin 1950-luvulla pulpettilappeinen lyhempi lisärakennus (osa 2). Sekä vanhan kuivaamon kaakkoispuolelle että uuden siiven eteen tehtiin säiliöitä, jotka on tehtaan lakkauttamisen 2008 jälkeen purettu (5). Kuivausosaston länsipäätyyn rakennettiin jälkikäsittelyä varten leveä, peltivuorattu halli 1980-luvulla (4). Vanhan kuivausosaston läntinen päätyjulkisivu purettiin ja tila yhdistettiin uuteen rakennukseen. Sellutehtaan toiminta loppui ja tilalle perustettiin kemihierretehdas 1985. Kuivaamorakennuksen itäpäädyn alkuperäinen julkisivu sekä sekoituskyypä purettiin hiertämörakennuksen tieltä rakennusta lyhennettäessä. Vanhan kuivausosaston sisätilojen seinä- ja kattorakenteet ovat alkuperäisiä. Kuivauskone on myöhemmin uudistettu. Kaarihallin julkisivujen alkuperäinen rakenne on nähtävissä fragmentaarisesti pohjoissivulla. Kuivauslaitteet on siirretty pois vuoden 2008 jälkeen.

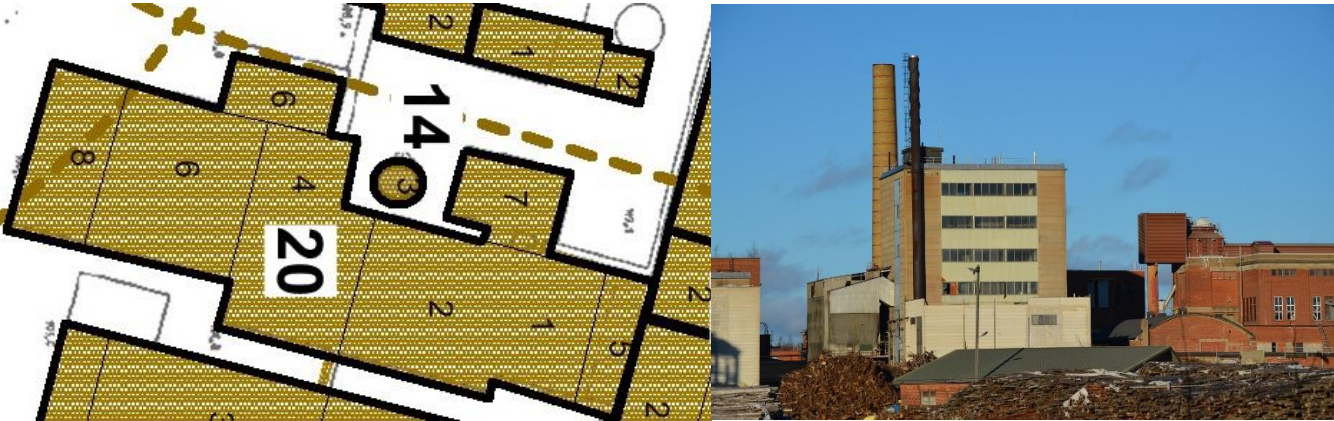
RAKENNUKSET 14 JA 20: SAVUPIIPPU JA VOIMALAITOKSET 1910-, 1950- 1960-  
LUKU

| RAKENNUSTIEDOT | |
|---|---|
| Ominaispiirteet, tyyli ja erityispiirteet | <b>1 -2 1914 (turbiinit 1 ja 2?) konehuone ja pannu</b> , kaksi jugendhenkistä, osin klassistista tyyliä edustavaa punatiilirunkoista, vuoraamatonta teollisuusrakennusta, lappeita kiertää voimakkaasti profiloitu koristelistoitus, toisen kattokaari p-e-suuntainen, toisen i-l-suuntainen<br><b>3 1914 tehtaan piippu</b> keltatiilistä, v.2015 palautettu alkuperäiseen asuun<br><b>4 1949 kattila 2</b> , modernistinen punatiilirunkoinen, ylin kerros pyöröikkunat, pieniruutuiset, korkeat, kapeat puupuitteiset ikkunat syvennyksissä<br><b>5 1959 kytkinlaite</b> , toisen kerroksen tasolla, muodostaa alikulkukäytävän, vaakaikkunat, etelään laskeva lape, vuoraamaton, ohut massiivitiiliseinä<br><b>6 1959 kattila 3</b> , betonirakenteinen, tasakattoinen rakennus<br><b>7 1968 turbiini 4</b> , lauhdeturbiini aaltominerivuoerattu, yhteys turbiineihin 1 ja 2<br><b>8 1972 laite- ja sosiaalitilat</b> , siporex-rakenteinen, nauhaikkunat, katto purettu |

| Säilyneisyys<br>(julkisivut ja sisätilat) | 1-2 alkuperäisen tyylin mukaiset julkisivupiirteet säilyneet osittain, kattorakenteet, listoitus, ikkunoiden syvennykset, ikkunoita ja ovia peitetty levyin ja muurattu umpeen, sisätiloissa merkittäviä muutoksia, sisäkattorakenteita säilynyt, rakennus 2 yhdistetty itäpäädyistä rakennukseen 4<br>3 Tehtaan piippu palautettiin alkuperäiseen asuunsa 2015 purkamalla vuoden 1977 jatkos<br>4-5 julkisivut säilyneet alkuperäisenä, alakerroksen ikkunoita muurattu umpeen<br>6-7 julkisivut säilyttäneet alkuperäisen asunsa<br>8 pahoin tuhoutunut laitepurkujen yhteydessä, ilman kattoa |

| Arvoluokat | | Rakennushistorialliset arvot |
|---|---|---|
| R1 | tulee säilyttää | julkisivujen palauttaminen alkuperäiseen asuun, konehuoneen säilyttäminen |
| R2 | tulee säilyttää | julkisivujen palauttaminen alkuperäiseen asuun |
| R4-7 | tulee säilyttää | julkisivut |
| R8 | | puretaan |

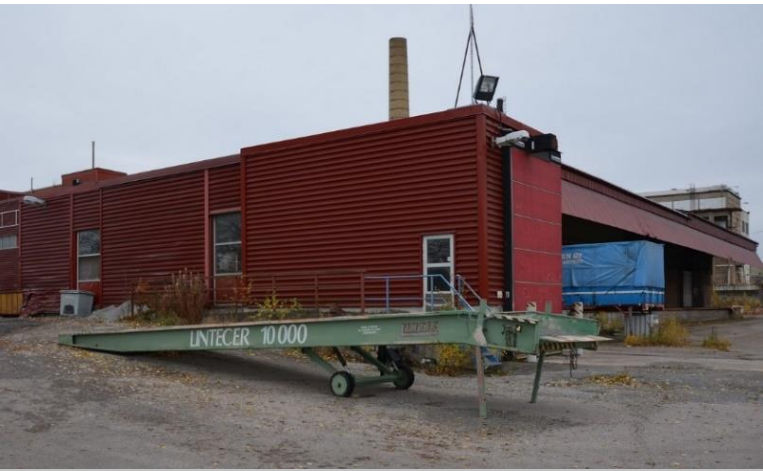
RAKENNUS 24: TUOTEVARASTO

| RAKENNUSTIEDOT | |
|---|---|
| Ominaispiirteet, tyyli ja erityispiirteet | 3 matala, aaltopellillä ja mineriitti- sekä acryylilevyin vuorattu varastohallia sekä 1980-90-lukujen laajennusosa |
| Säilyneisyys | nähtävissä eri aikakausien rakennusvaiheita |

| Suositukset | |
|---|---|
| R1 | tulisi säilyttää |
| R3 | säilyttämistä tulisi harkita |

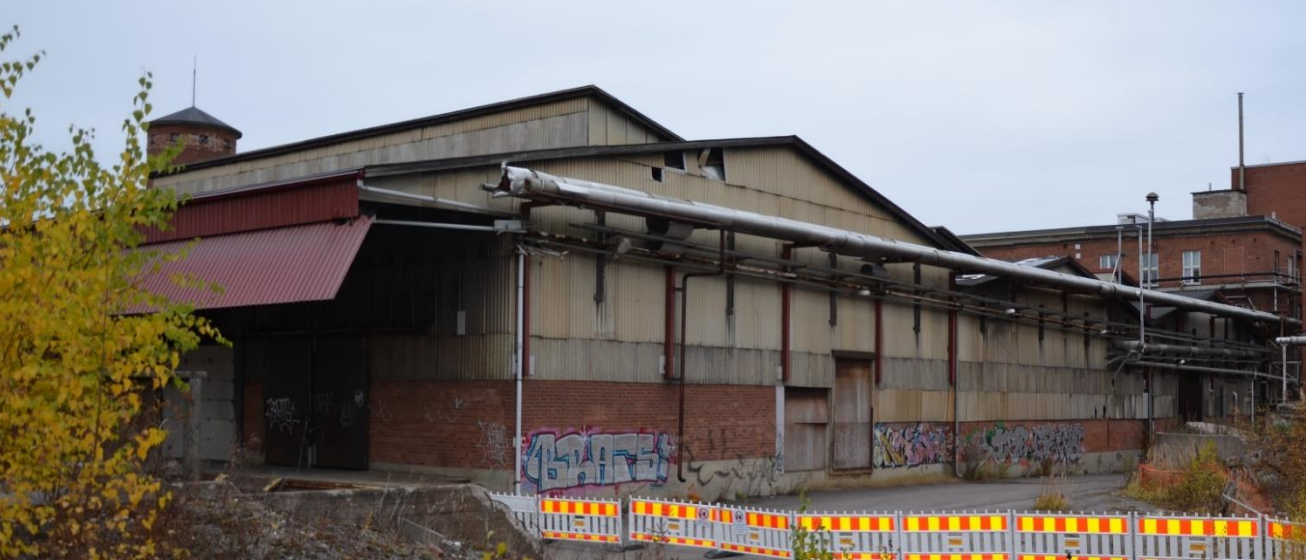
KUVAUS (historia ja nykytila)Sellutehtaan tuotevarasto sijaitsi alun perin kartanon vanhan navetan pohjois-eteläsuuntaisessa siivessä. Itä-länsisuuntainen siipi todennäköisesti purettiin kokonaan uuden puusepänverstaan tieltä 1920-luvun taitteessa. Jäljelle jääneessä siivessä toiminut varasto siirrettiin uuteen varastorakennukseen vuonna 1959 kun insinööritoimisto J.A.Gummeruksen suunnittelema, matala mineriitti- ja acryylilevyin vuorattu halli valmistui. Hallia laajennettiin vuonna 1960 samantyyppisellä, loivasti satulakattoisella osalla. Rakennus muistuttaa tyyliltään ja sisärakenteiltaan 1964/1965 keskusvarastoksi rakennettua rakennusta (R37), joka on niin ikään J.A.Gummeruksen suunnittelema. Vuonna 1974 tuotevarastoa laajennettiin suunnittelijoina Rakennusinsinööritoimisto Kontio ja Anttila. Vuonna 1984 hallin koilliskulmaan rakennettiin kuivausosastoon liittyvä betonielementtirakenteinen jälkikäsitteilylaitos, minkä vuoksi osa varastorakennuksesta jäi uuden osan sisään. Mahdollisesti samaan aikaan rakennuksen julkisivut uusittiin ja osittain päällystettiin teräspoimulevyin. 1990-luvun aikana länsi- pohjoisosaan rakennettiin rekkojen lastauslaituri. Tätä ennen selluloosapaaleja lastattiin lastauslaiturilta junaan. (Esim. Nurminen 2012, 4)

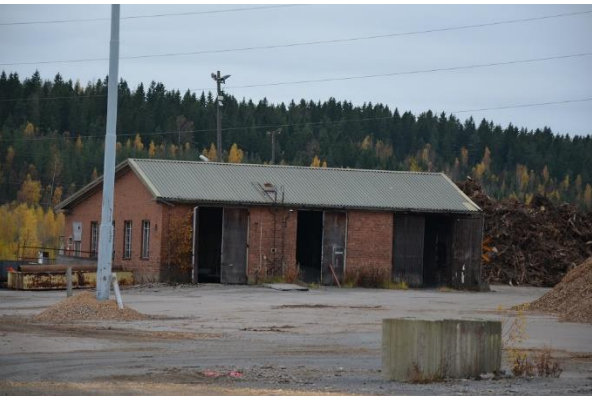
RAKENNUS 32: KONEHALLI ”RONTTILA”, VETURITALLI

| RAKENNUSTIEDOT | |
|---|---|
| Ominaispiirteet, tyyli ja erityispiirteet | punatiilinen, yksikerroksinen, matala konehalli, epäsymmetrinen satulakatto, päädyissä kissanpenkit, alkuperäiset pieniruutuiset pystyikkunat, teollisuusalueen punatiilirakentamisen aikakausi |
| Säilyneisyys | rakennus on säilyttänyt alkuperäisen ilmeensä |

| KULTTUURIHISTORIALLISET ARVOT | |
|---|---|
| suositukset | tulee säilyttää |

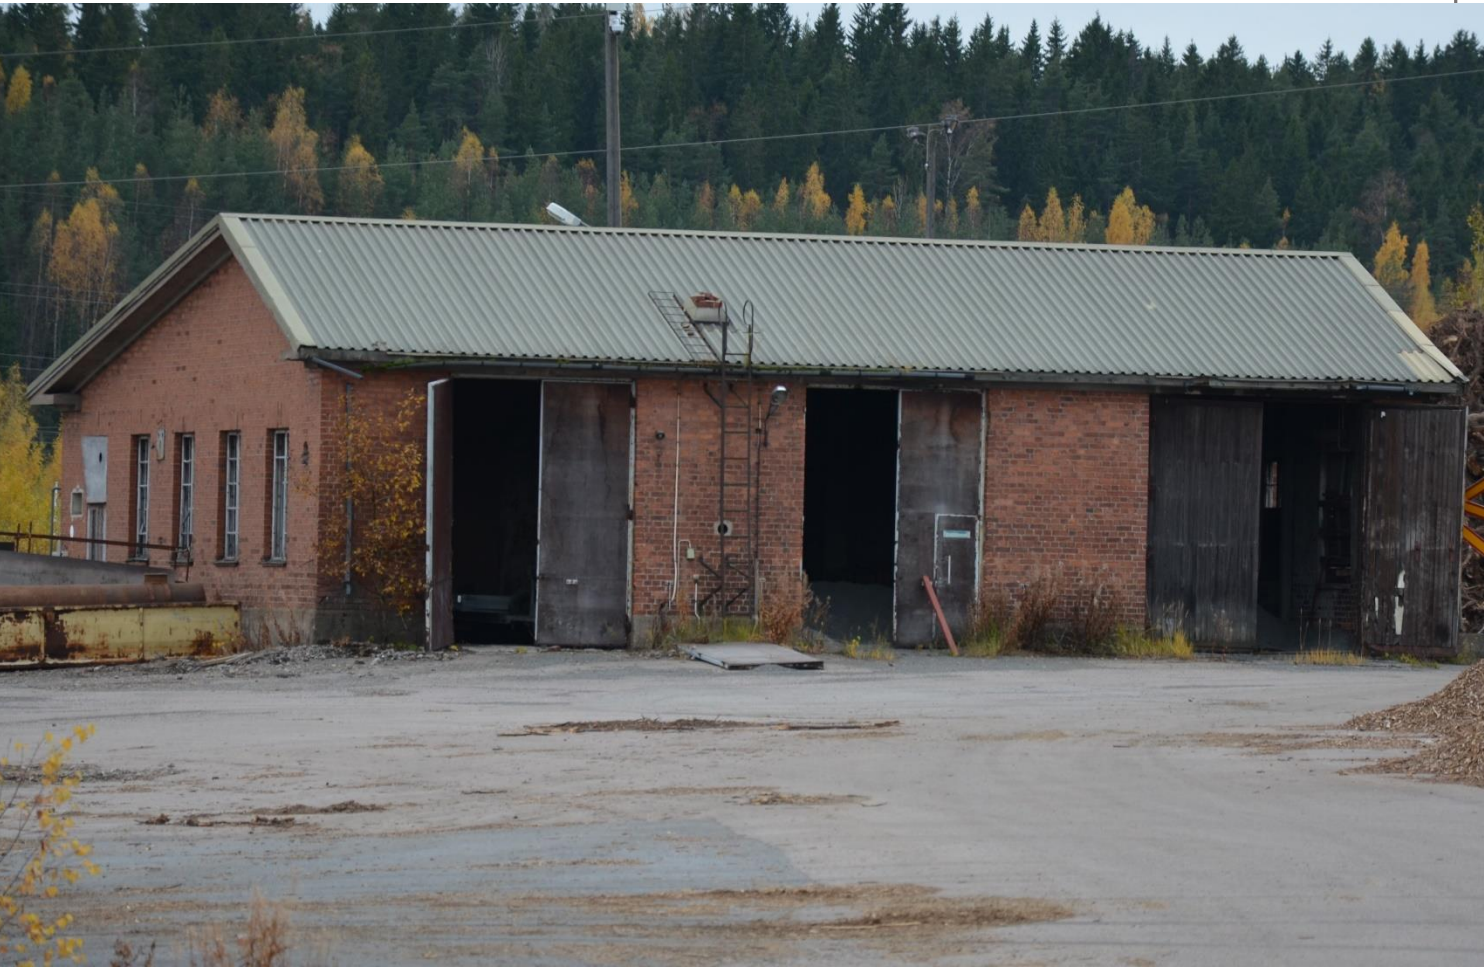
Ronttilaksi ja konehalliksi kutsuttu rakennus on suunniteltu alun perin veturihalliksi- Suunnitelmapiirustukset ovat vuodelta 1938. Veturihallina rakennus lakkasi toimimasta viimeistään 1960-luvun taitteessa, jolloin junakuljetukset vaihdettiin rekkakuljetuksiin. Rakennuksen julkisivut ovat säilyneet lähes alkuperäisinä. Siinä on epäsymmetrinen satulakatto, kolme koko seinän korkuista pariovea, jotka ovat joko vaihdettu uusiin tai vuorattu uudelleen. Ikkunat ovat pieniruutuiset pystyikkunat ja päätykolmioissa kissanpenkit. Sisätila on yhtenäinen halli jonka ovista johtivat raiteet sisään rakennukseen. Rakennus sijaitsi radan itäpuolella osana ennen tiiviisti rakennettua varasto- ja rata-aluetta. Ympärillä olleet rakennukset sekä konehallin muuhun teollisuusalueeseen yhdistävät rakenteet on purettu ja rakennuksen sijainti tyhjän kentän keskellä vaikuttaa irralliselta.

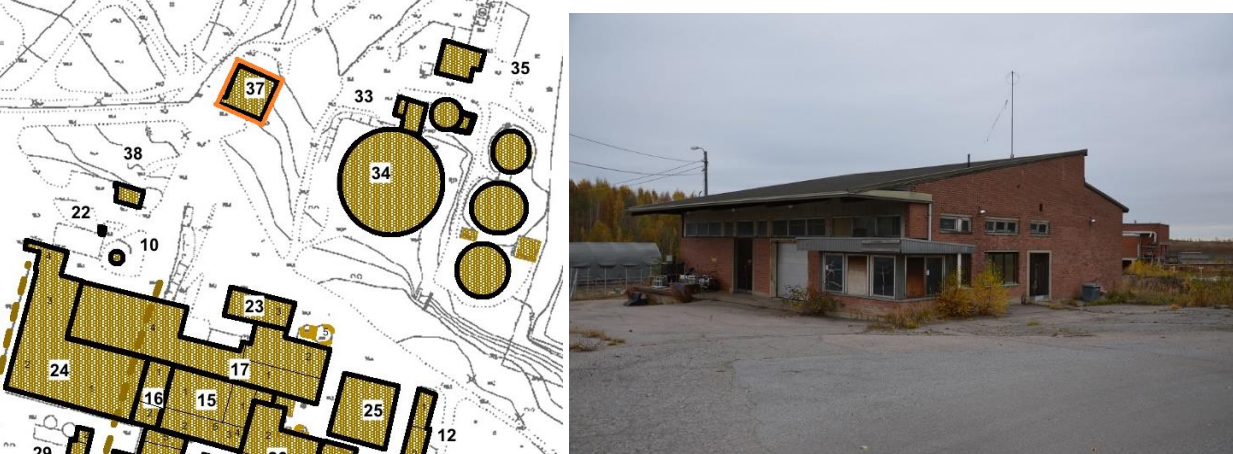
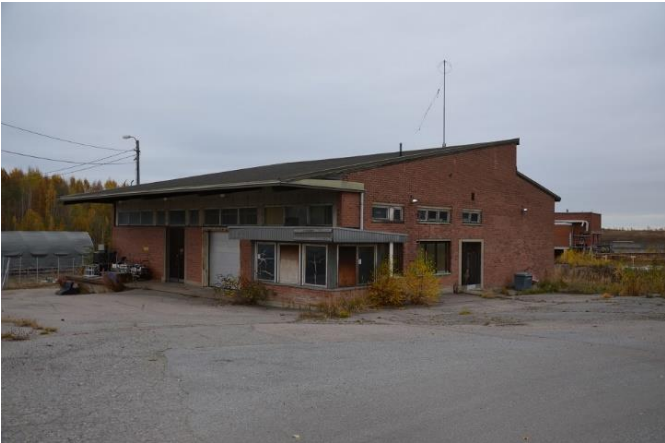
RAKENNUS 37: PALOASEMA, ENTINEN KESKUSVARASTO

| RAKENNUSTIEDOT | |
|---|---|
| Ominaispiirteet, tyyli ja erityispiirteet | teollisuuden apurakennukseksi/ keskusvarastoksi suunniteltu rakennus on säilynyt alkuperäisessä 1960-luvun asussa |
| Säilyneisyys | alkuperäisenä julkisivuilta ja sisätiloista |

| KULTTUURIHISTORIALLISET ARVOT | |
|---|---|
| Suosituks | tulisi säilyttää |

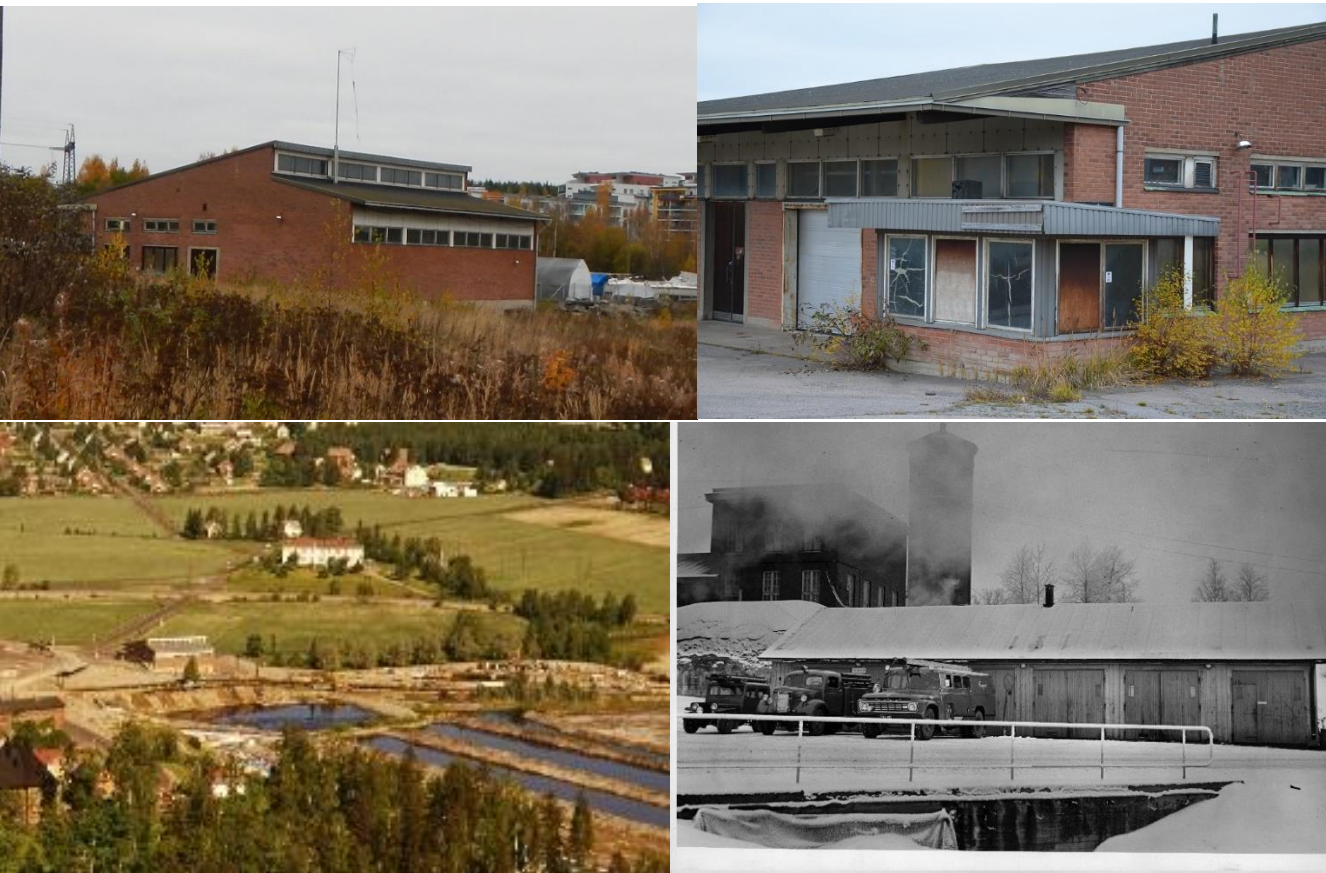
Kuvat: yllä keskusvarasto 2015, alhaalla vasemmalla keskusvarasto tehtaan asuinalueelle johtavan tien varressa, väliin jää tehtaan seuraintalo, Kerhola. Alla oikealla nykyisen ruokalan paikkeilla ollut paloasema 1960-luvun vaiheilla. Ilmakuva Vapriikin kuva-arkisto.

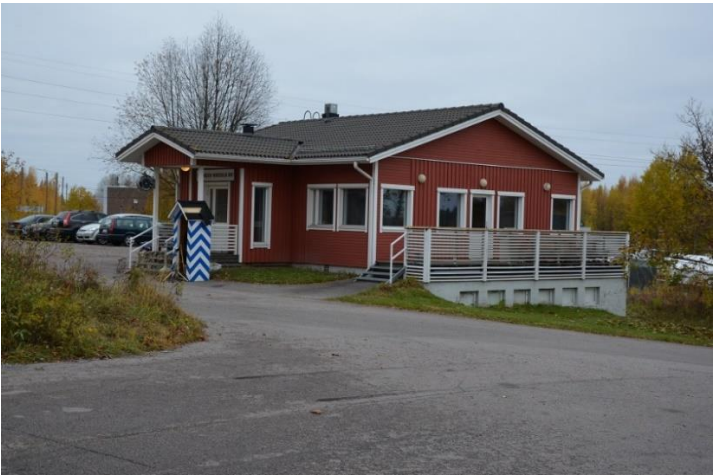
RAKENNUS 38: RUOKALA

| RAKENNUSTIEDOT | |
|---|---|
| Kantava rakenne | rankorakenne |

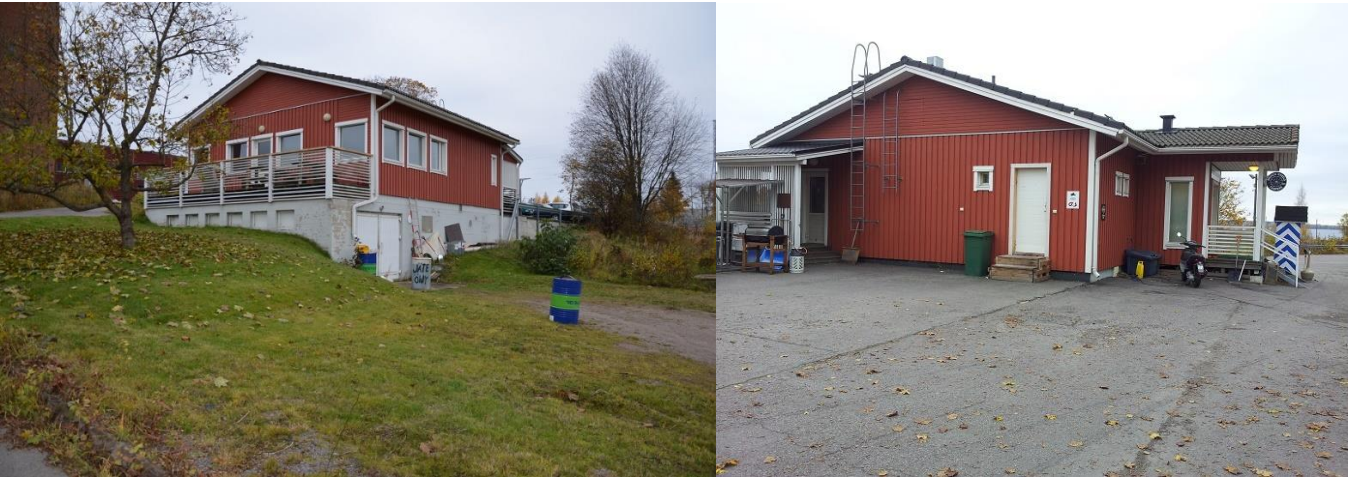
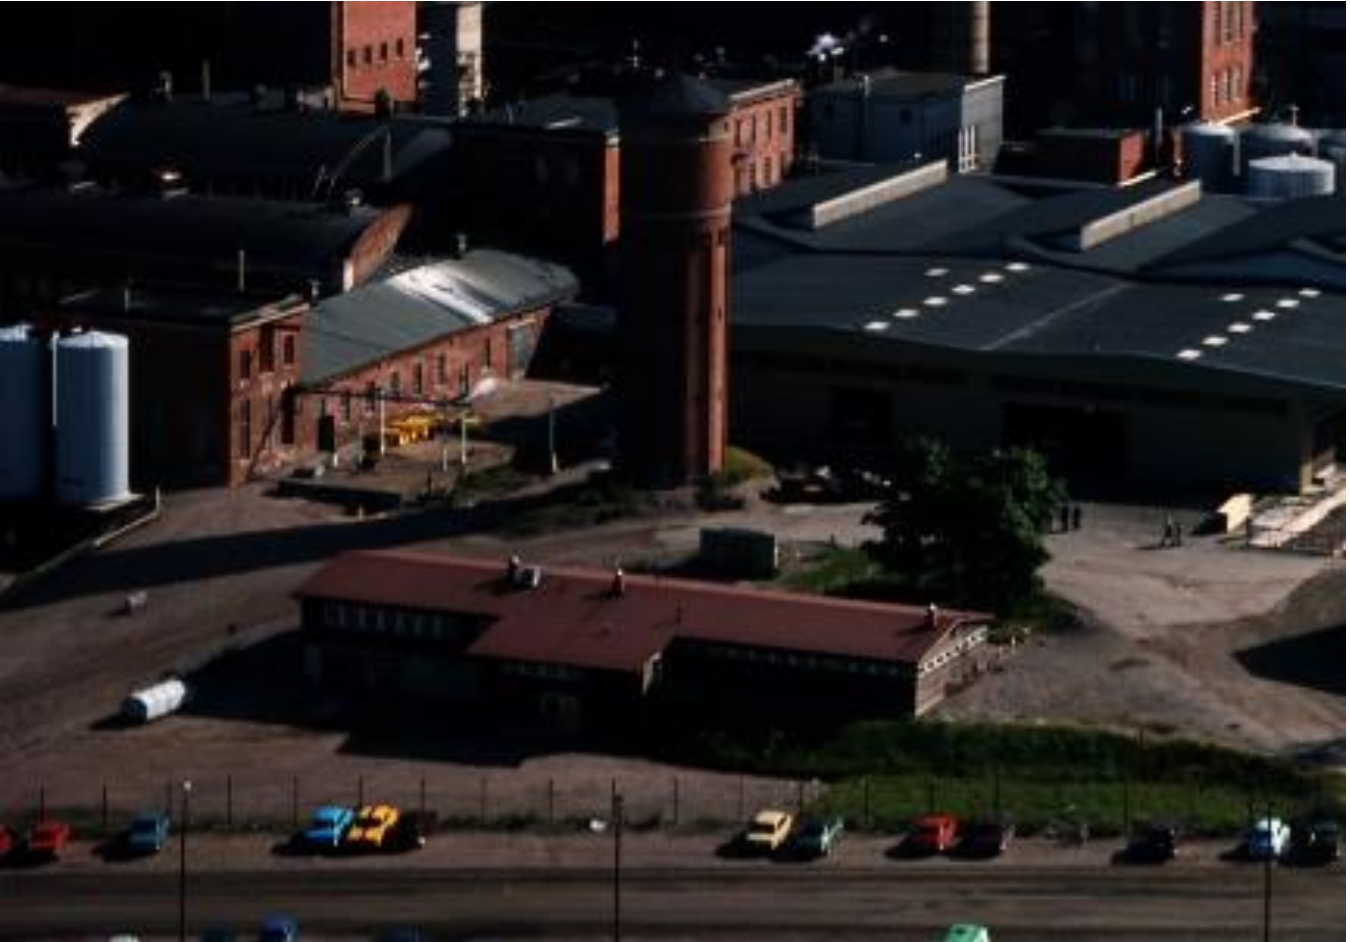
Ruokalan ympäristö vuonna 1977, kuvassa entinen, 1970-luvun alkupuolella rakennettu sosiaalirakennus. Kuva Vapriikin kuva-arkisto.
