# TAMPEREEN KAUPUNKI

## Tampere, Frenckellin asemakaavan muutoksen 8776 arkeologinen arkistoseelvitys

Raportti

## TAMPERE FRENCKELLIN PAPERITEHDAS

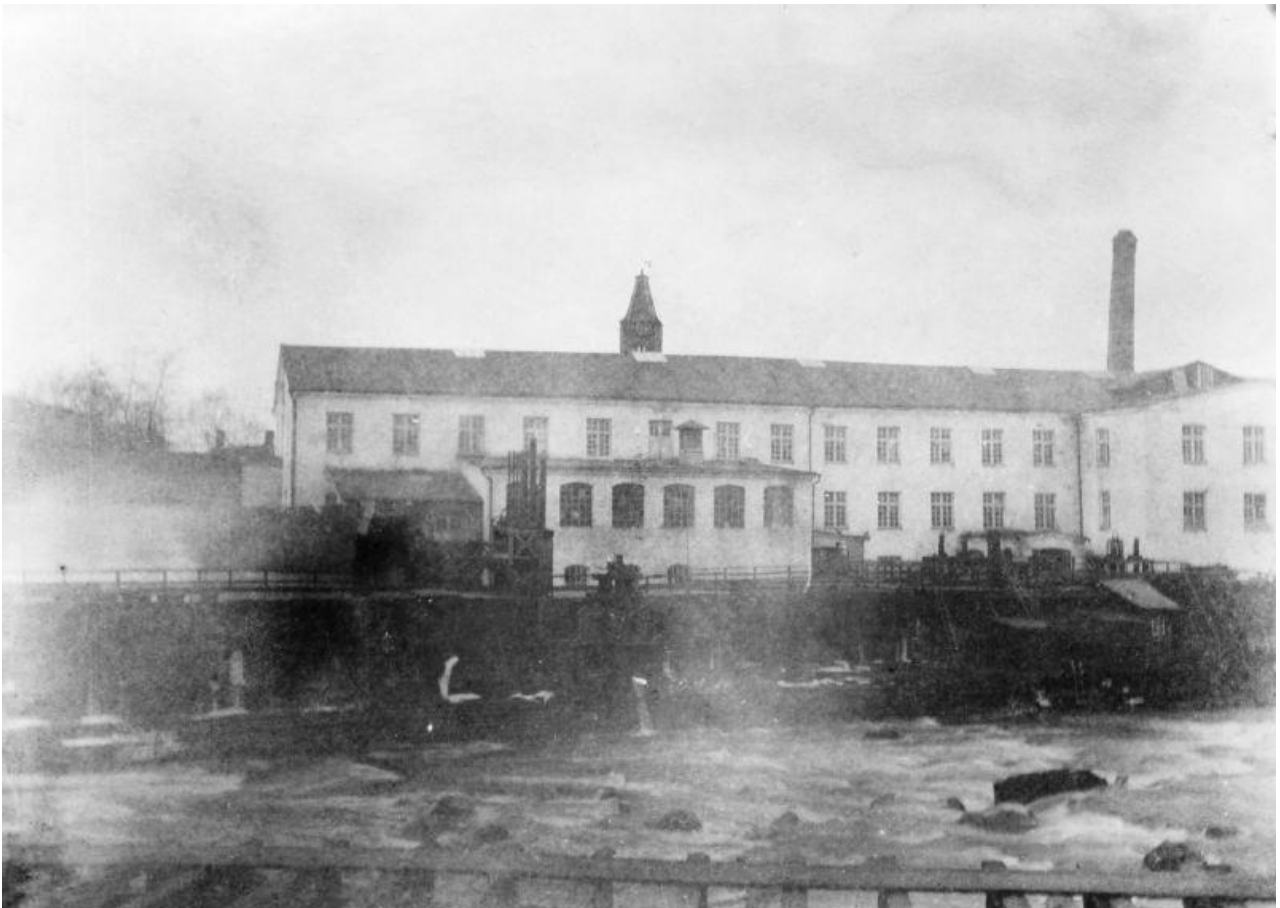
**Kuva 1. Frenckellin tehdas ja vesiruuhi 1894.  
Kuvan lähde: Tampereen museot, Siiri tietokanta (HM D/2054).**

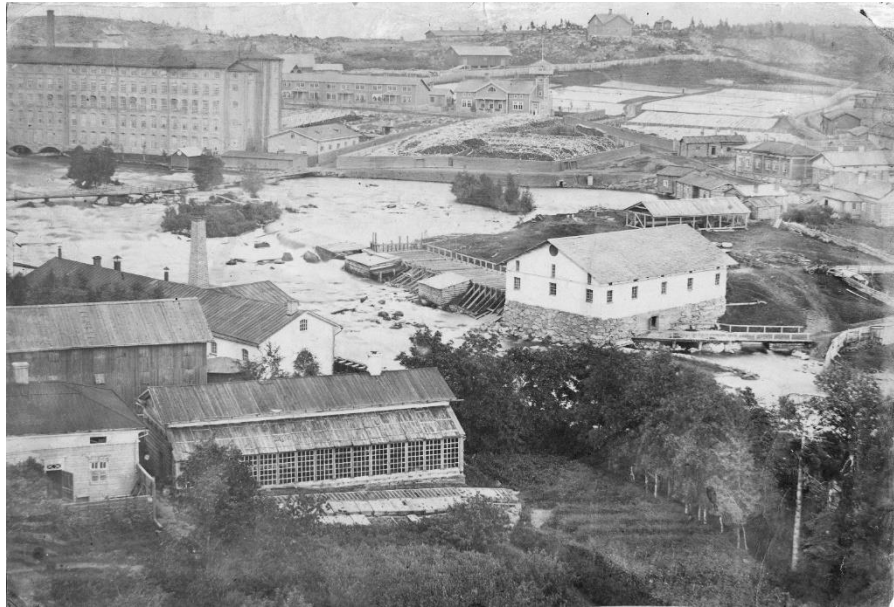
**Kuva 3. Valokuva 1860-luvulta.  
Kuva on todennäköisesti otettu Keskustorin kirkon tornista.  
Kuvan lähde: Tampereen museoiden Siiri tietokanta (HM 1196  
11).**

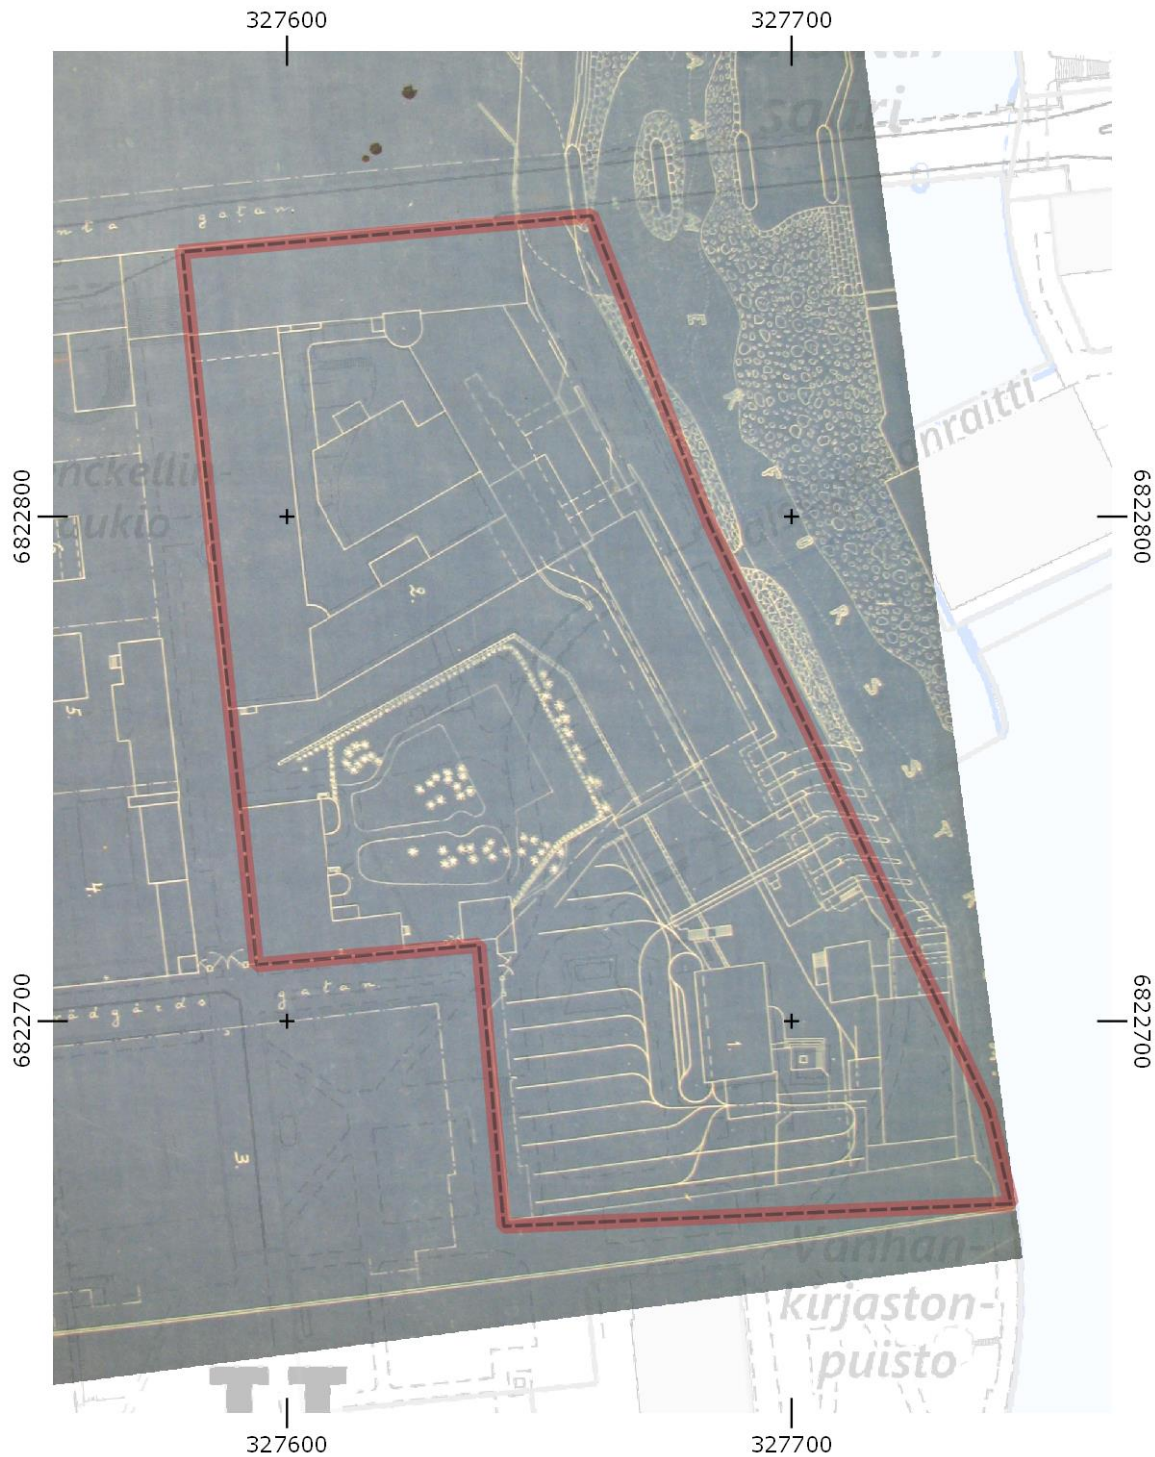
**Kartta 10. Sinikopio vuodelta 1928.**

**Tehdasalue on lähes kauttaaltaan rakennettu lukuun ottamatta konttorirakennuksen piha-alueetta.**

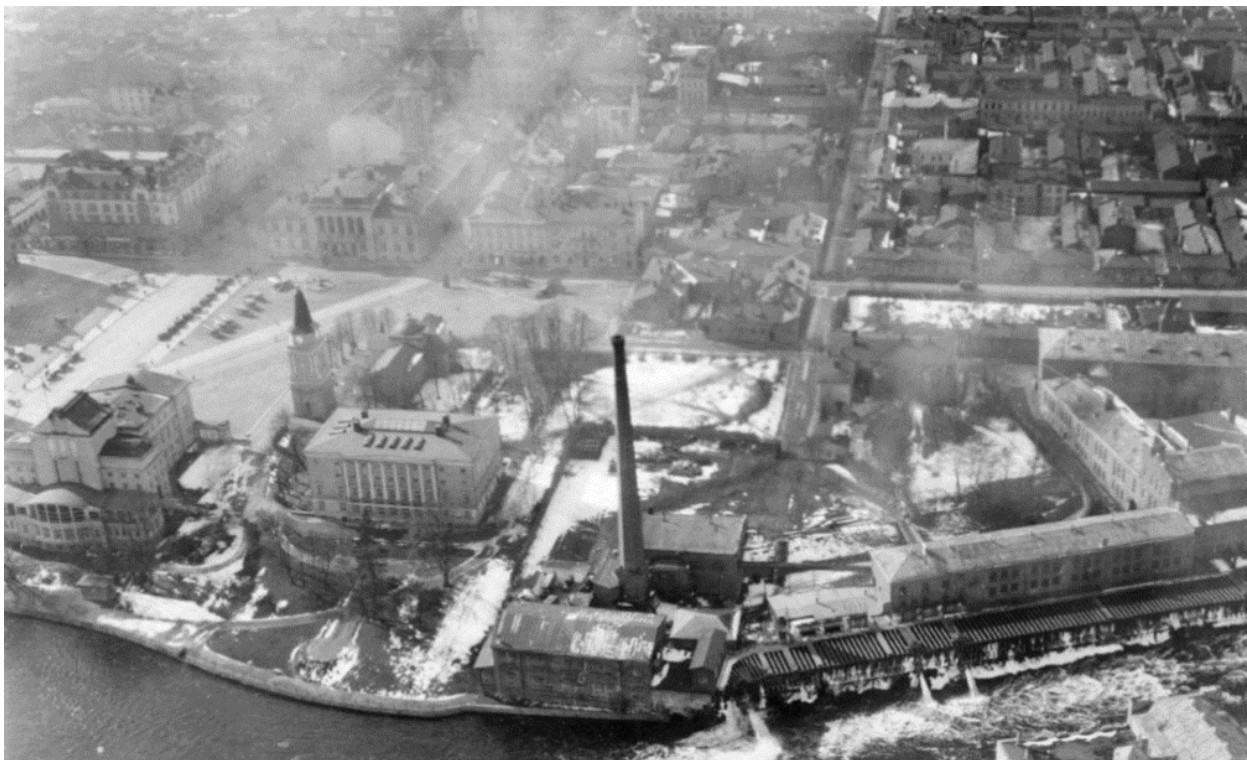
**Kuva 4. Ilmakuva vuodelta 1930. Kuva: Tampereen museoiden kuva-arkisto: 828:203**

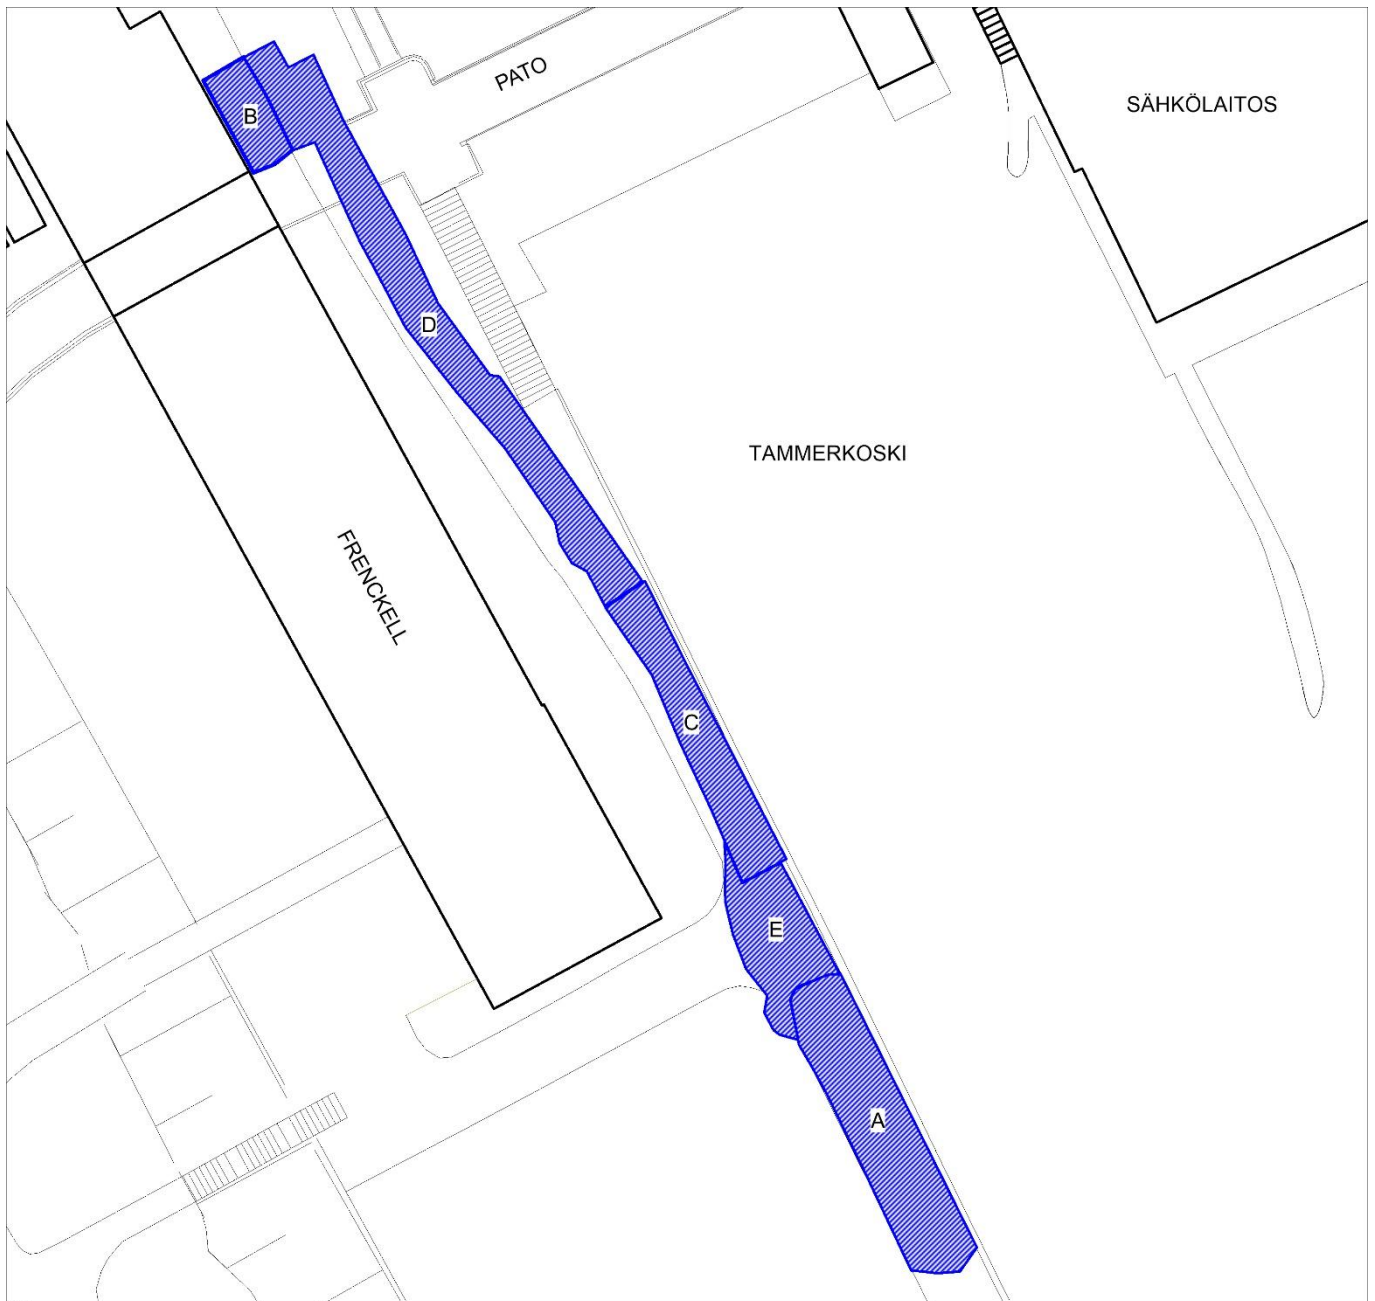
**Kartta 13. Kaivausalueiden (2019) A-E sijainti. Maastomittaukset Tampereen Vera Oy (23.1., 6.2. ja 25.2.2019), puhtaaksi piirtänyt Kirsi Luoto 2019, Pohjakartta Tampereen kaupunki 2019.**

Kaivausalueilta A ja E löydettiin Frenckellin paperitehtaan sähkölaitoksen (perustettu 1904) voimana käytetyn veden ulosohjaukseen kuuluvia rakenteita (rakenteet A1-A4 ja E1), jotka ajoittunevat 1910-luvulle. Kaivausalueelta B löydetty betoni-/kivirakenne B1 on todennäköisesti osa Frenckellin kaakkoissiiven vieressä kulkeneen vesiruuhen perustusta. Se saattaa olla syntynyt muutamassa vaiheessa betoniosien rakennusvaiheiden ajoittuessa 1900-luvun ensimmäisille vuosikymmenille. Rakenteet C1 – C3 liittyvät Frenckellin paperitehtaan eteläpäädyssä vuodesta 1904 saakka sijainneeseen sähkölaitokseen ollen sähkölaitoksen voimana käytetyn veden pois ohjaamiseksi käytettyjen seinämien osia. Ne ajoittunevat 1900-luvun ensimmäiselle vuosikymmenelle. Kaivausalueelta D löydetty betonirakenne D1 liittyy puolestaan vesiruuhen

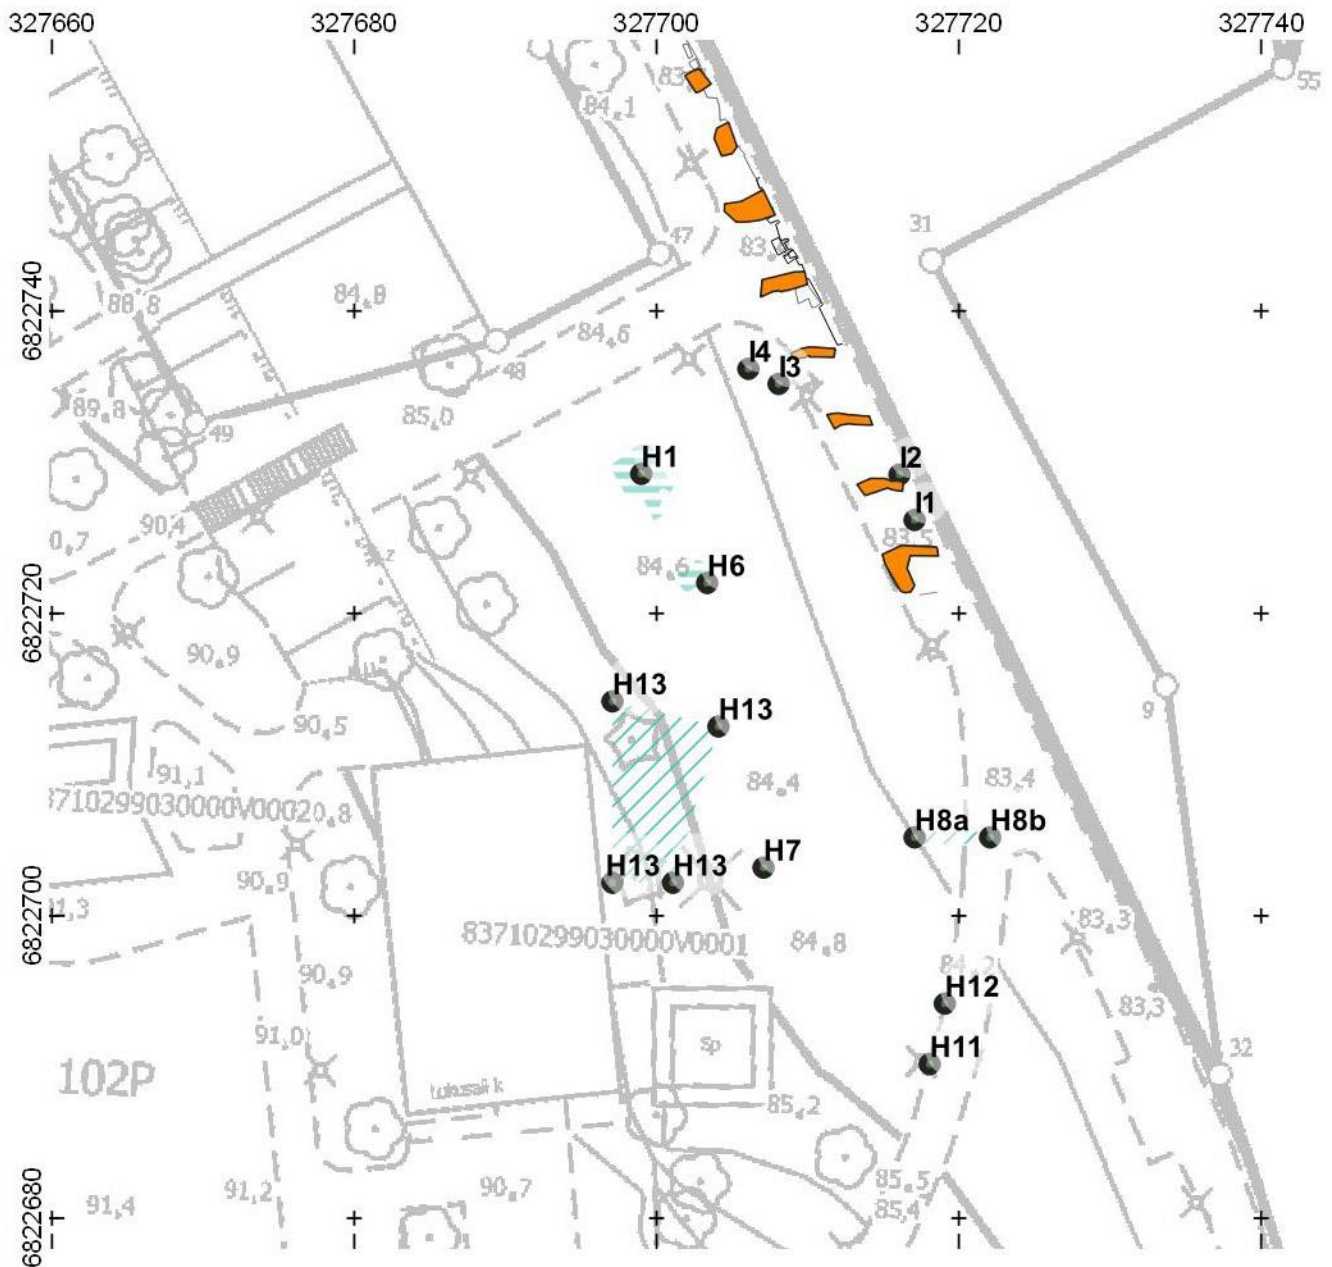
**Kartta 14. Aiemmat havainnot alueelta. MK 1 : 500.**

**Kartan numerot H 1 – 13 ja I 1 – 4 perustuvat Sami Ranisen (2010) havaintoihin. Oranssit merkinnät ovat Kirsi Luodon kaivauksen tuloksena talvella 2019 havaittuja betonirakenteita.**

Vuoden 2010 valvonnan yhteydessä havaittiin seuraavat rakenteet (Kartta 14, sivu 24):

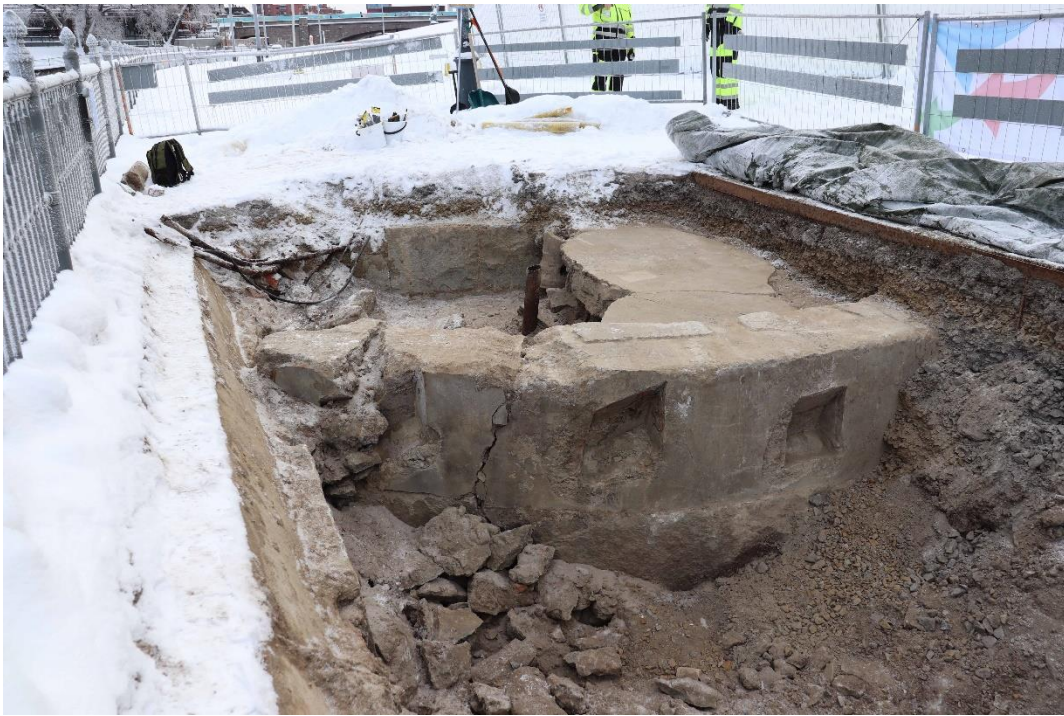
**Kuva 6. Rakenne A1 kuvattuna pohjoisesta. (Kuva: Tampere Frenckell 2019:2).**

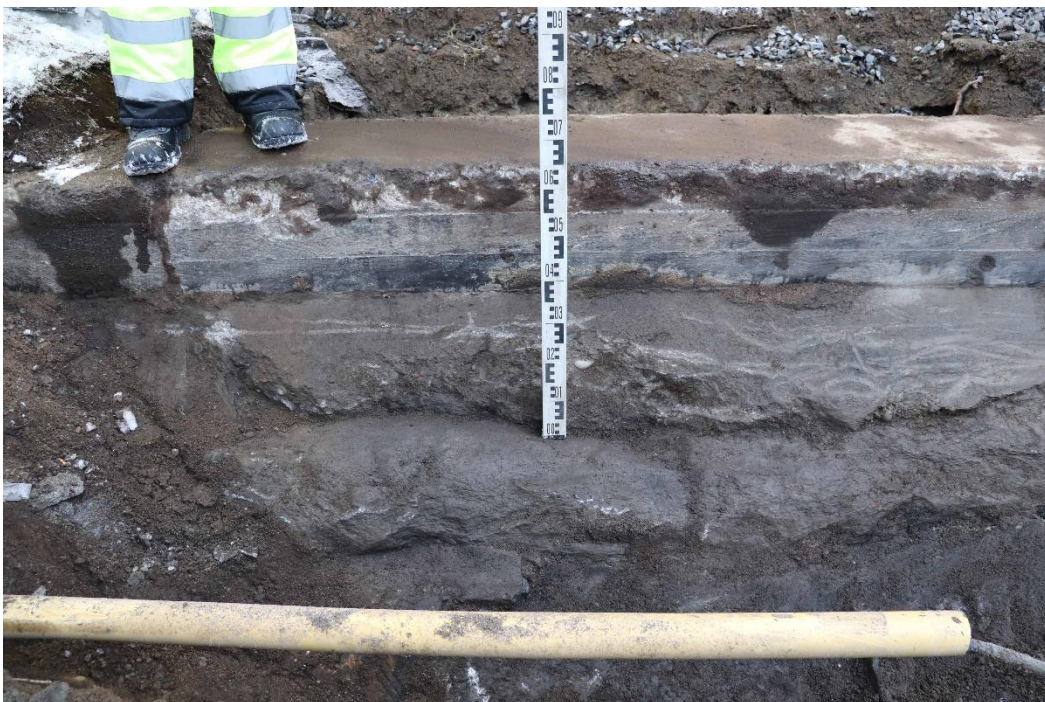
**Kuva 7. Rakenne B1:n itäseinämä. Latta lepää betonisen osan alla olevan ensimmäisen kivikerran päällä. Kuvattu koillisesta. (Kuva: Tampere Frenckell 2019:11)**

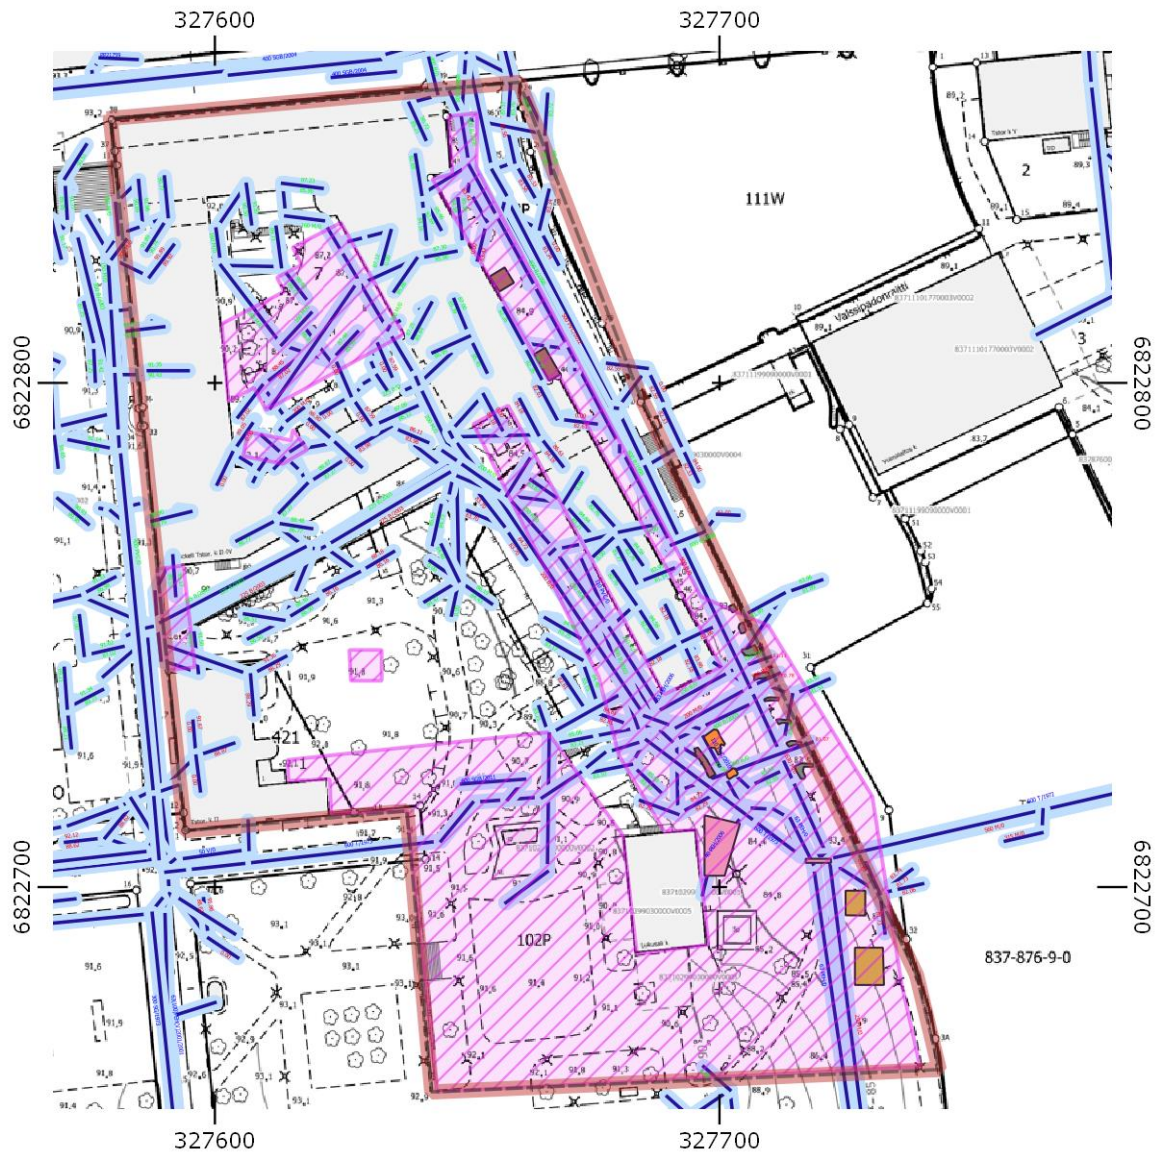
**Kuva 8. Vinoviivituksella arkeologisesti kiinnostavat alueet, sinisellä vesi- ja viemärikaivannot, joiden alueella on todennäköisesti maaperää voimallisesti muokattu.**

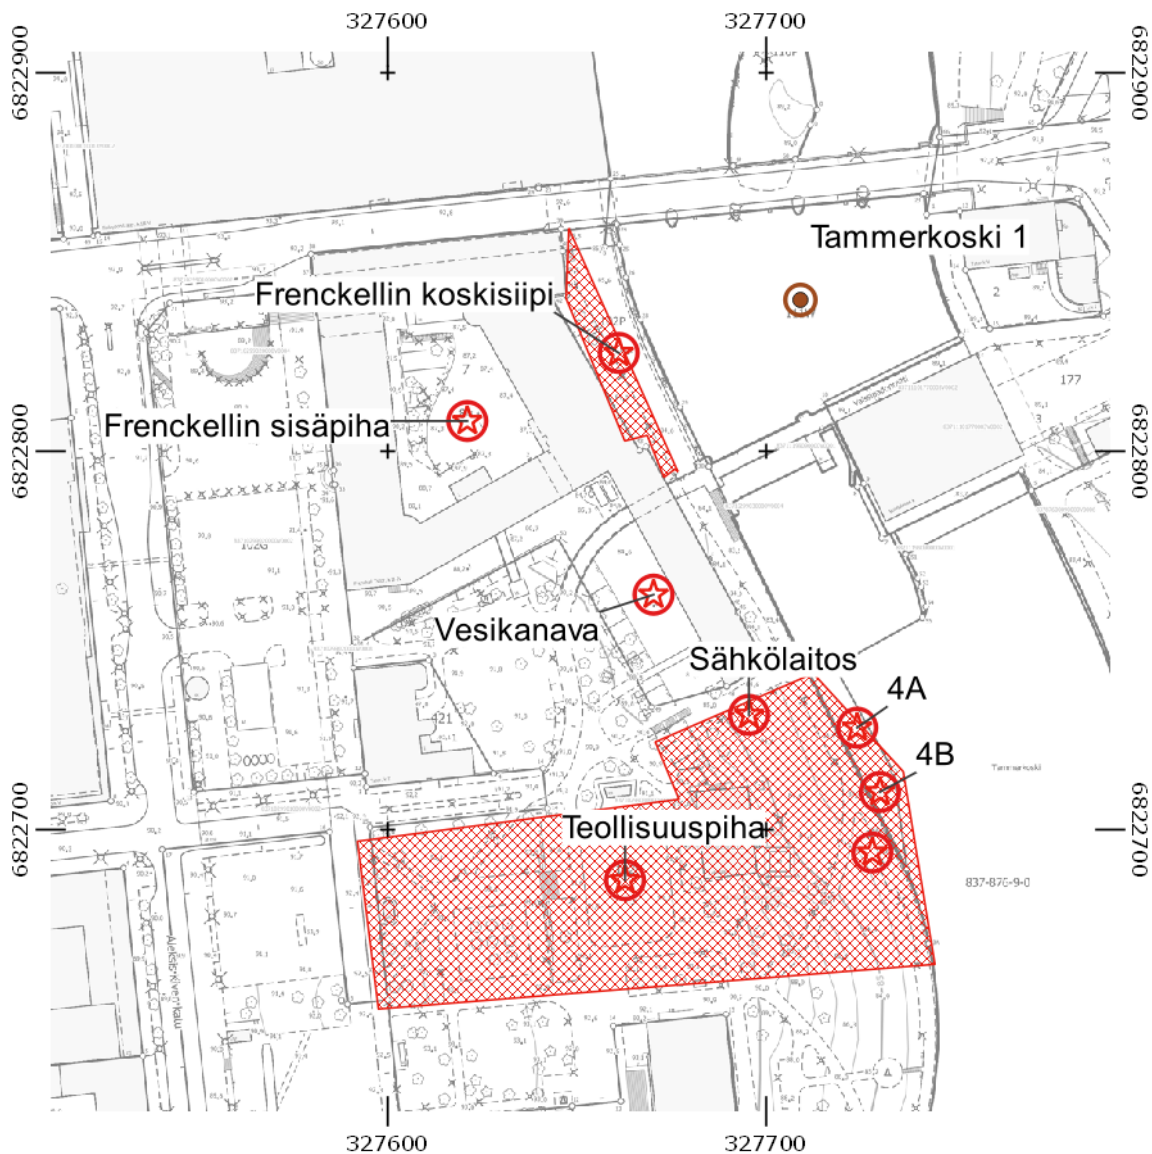
**Kartta 16. Nykytilanne. Muinaisjäännös Frenckellin paperitehdas ja sen alakohteet sekä muu kulttuuriperintökohde Tammerkoski 1.**

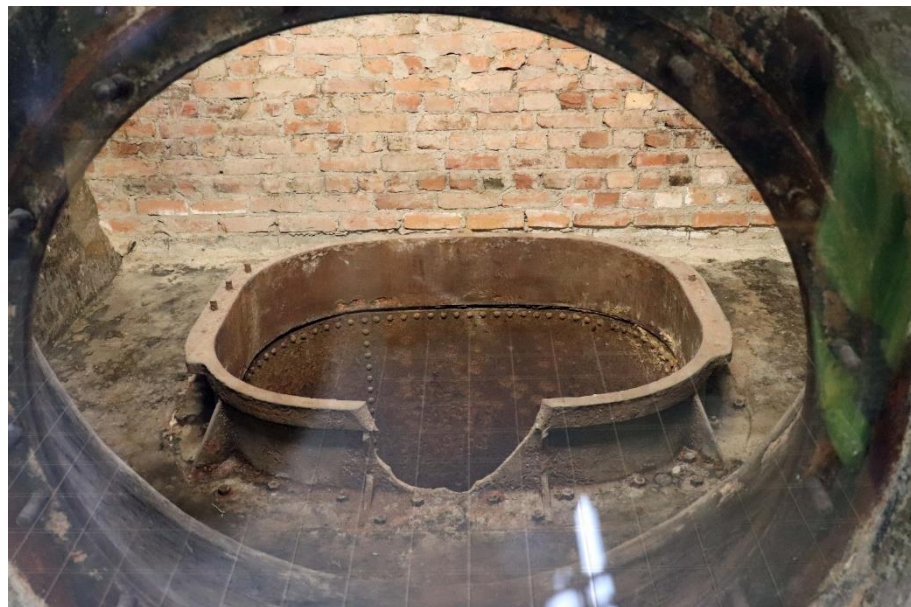
**Kuva 9. Sähkölaitokseen kuuluneen laitteen osa nykyisen Frenckellin tehtaan koskisiiven eteläosassa saunaosastolla.**

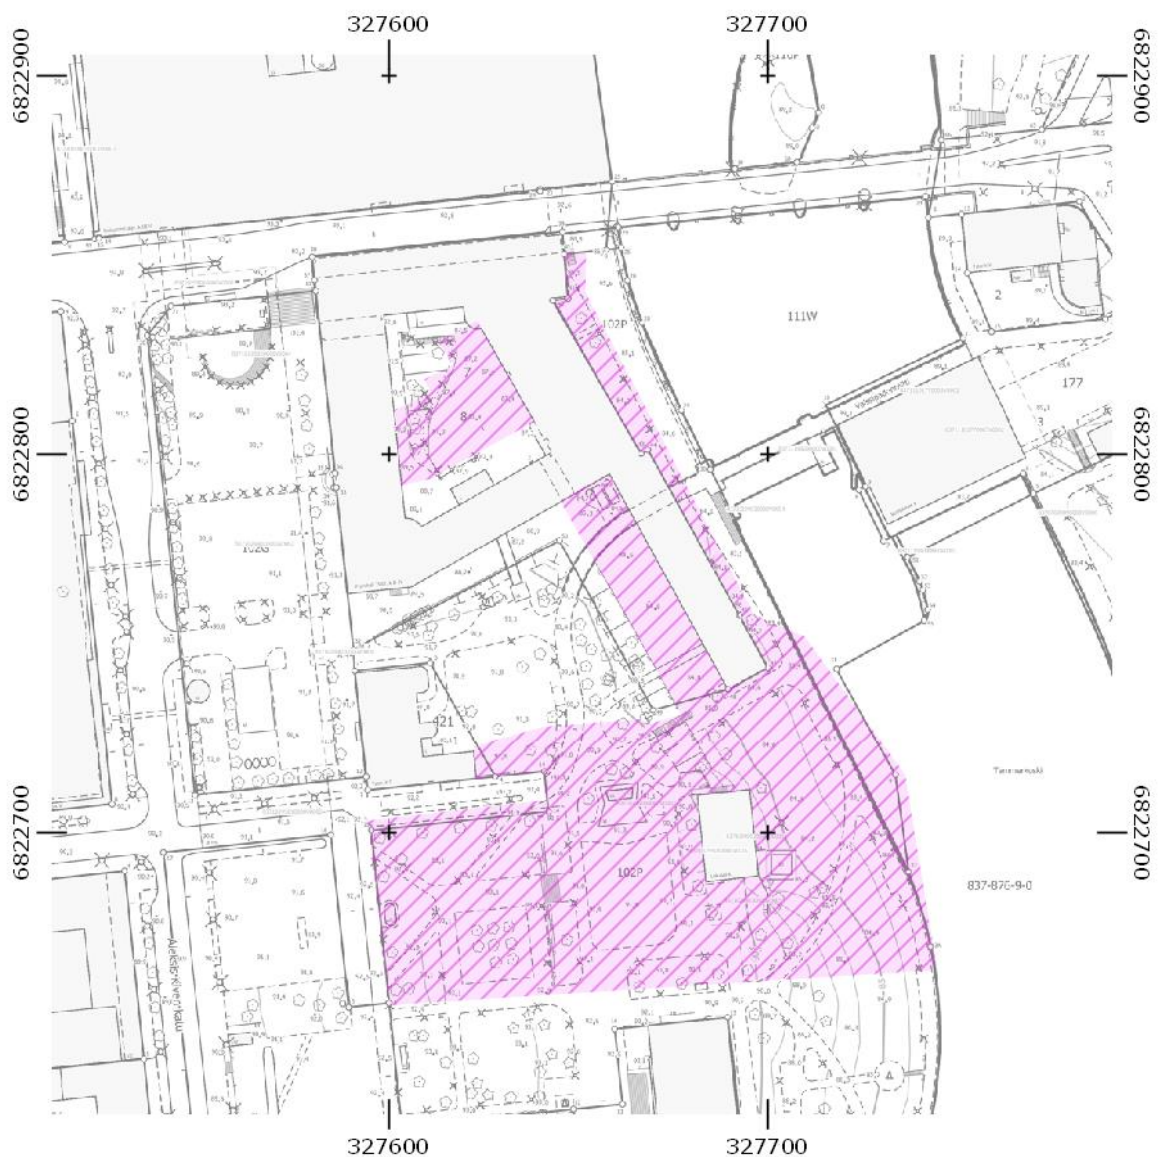
**Kartta 20. Alueet, joilla saattaa sijaita Frenckellin paperitehtaaseen liittyviä muinaisjännösrakenteita, on merkitty violetilla rasterilla. Olemassa olevat rakennukset on jätetty rasterin ulkopuolelle. Taustakartta: Kantakartta, Tampereen kaupunki 2021.**

Kaava-alueeseen kuuluu muinaisjäänneksenä pidettäviä osia, joiden säilyneisyyttä ja merkitystä tulee tarkentaa, mikäli alueella muuttuu maankäyttö. Tällaisina osina voidaan pitää piha-alueella sijainnut tehdassalia sekä mahdollista vesikanavan jäännöstä koskisiiven länsipuolella. Mikäli alueen ilmiöistä halutaan tarkempi kuva ilman varsinaista kaivaustutkimusta, on alueen tarkempi maatumkaus voisi olla suositeltava toimenpide.
