## **SATAMAKADUN SUKKATEHDAS**

Tampereen sosiaalivirastotalon, ent. Suomen Triכון  
sukkatehtaan rakennushistoriallinen selvitys,  
Kaakinmaa 837-106-93-38

30.10.2009

ARKKITEHTITOIMISTO HANNA LYYTINEN OY

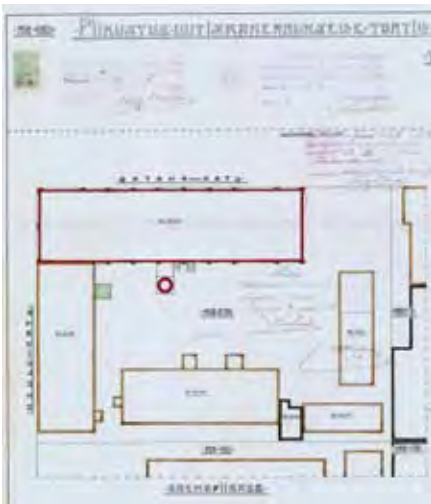
**Kuvat yllä:** Ote uudisrakennuksen rakennuslupapiirustuksista (A. Krook 7/1906, KaupArk) – ks. piirustusliite 1.

**Ylin kuva:** asemapiirustus. Tontti on tässä vaiheessa ollut nykyistä pienempi.

**Keskellä:** pohjapiirustus

**Alin kuva:** julkisivut Satamakadulle ja Koulukadulle

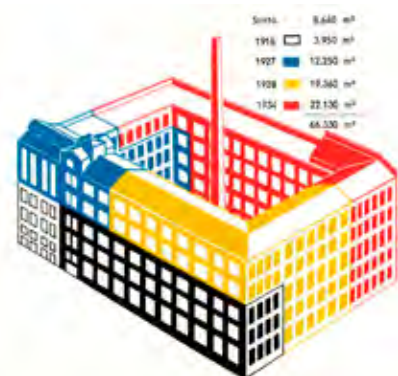
Aksonometria tehtaasta 1920- ja 30-lukujen laajennushankkeiden jälkeen (kuvalähde: Rae)

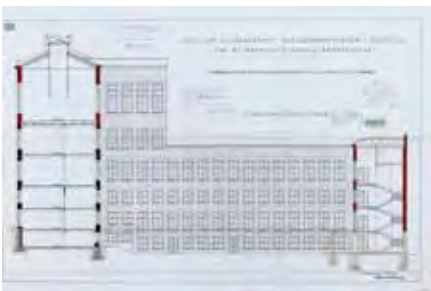
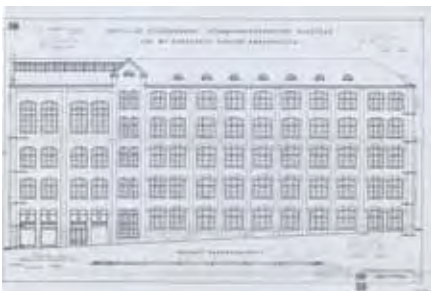
**Kuvat yllä:** ote rakennuslupapaperuksista (B. Federley 7/1926, KaupArk) – ks. piirustusliite 3.

**Ylin kuva:** pohjapiirustus, pohjakerros

**Keskellä:** leikkaus ja pihajulkisivu länteen

**Alin kuva:** julkisivu Satamakadulle

Vanhaa tehdasrakennusta korotettiin kahdella kerroksella ja harjakattoisella ullakolla. Rakennuksen itäpäähän tuli kahden kerroksen korkuinen värjäämö, muualle avointa tehdastilaa. Korotusta varten rakennettiin vanhan tehdasrakennuksen kylkeen sisäpihan puolelle uusi porrashuone, jolloin vanha Satamakadun puoleinen porrashuone poistettiin käytöstä ja sen paikalle tehtiin välipohjat viereisten kerrosten tasoon. Satamakadun julkisivun porrashuoneen ikkunoita siirrettiin ylöspäin uusien lattiatasojen mukaisiksi – julkisivun muiden ikkunoiden tasoon.

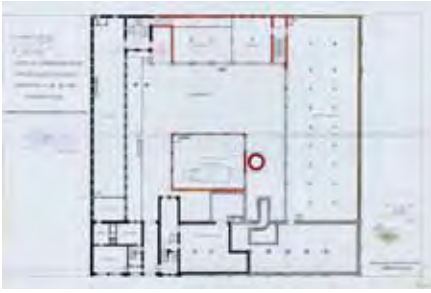
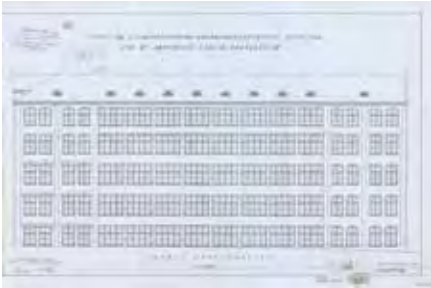
**Kaksi ylintä kuvaa:** ote rakennuslupapiirustuksista (B. Federley 6/1928, KaupArk).  
– ks. piirustusliite 4.

**Ylin kuva:** pohjapiirustus, pohjakerros

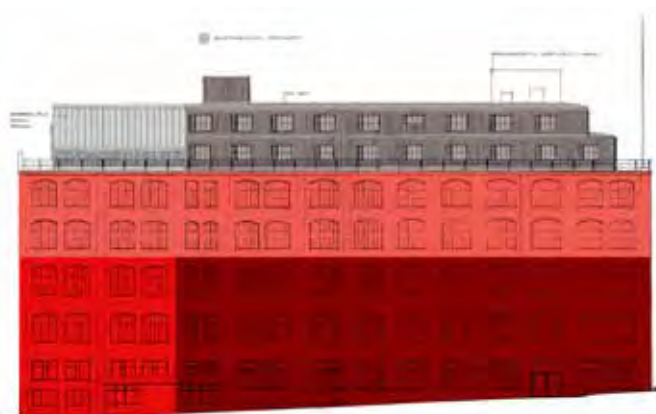
### Yhteenveto rakennusvaiheista – julkisivu Satamakadulle ja rakennuksen pohjakerros

Nykytilannejulkisivu Satamakadulle. Eri rakennusvaiheisiin ajoittuvat osat esitetty seuraavilla väreillä:

■	1906
■	1916
■	1926
■	1942
■	1987

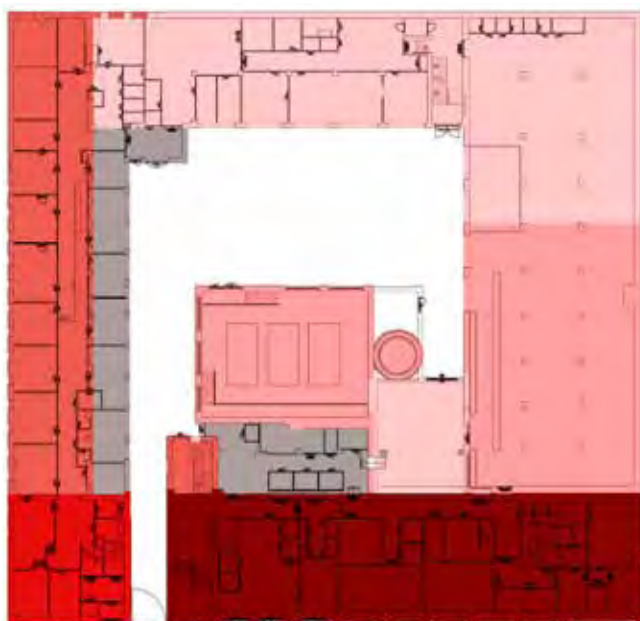
Pohjakerros, nykytilannepohjapiirustus. Eri rakennusvaiheisiin ajoittuvat rakenteet ja osat esitetty seuraavilla väreillä:

■	1906
■	1916
■	1926
■	1928
■	1934
■	1942

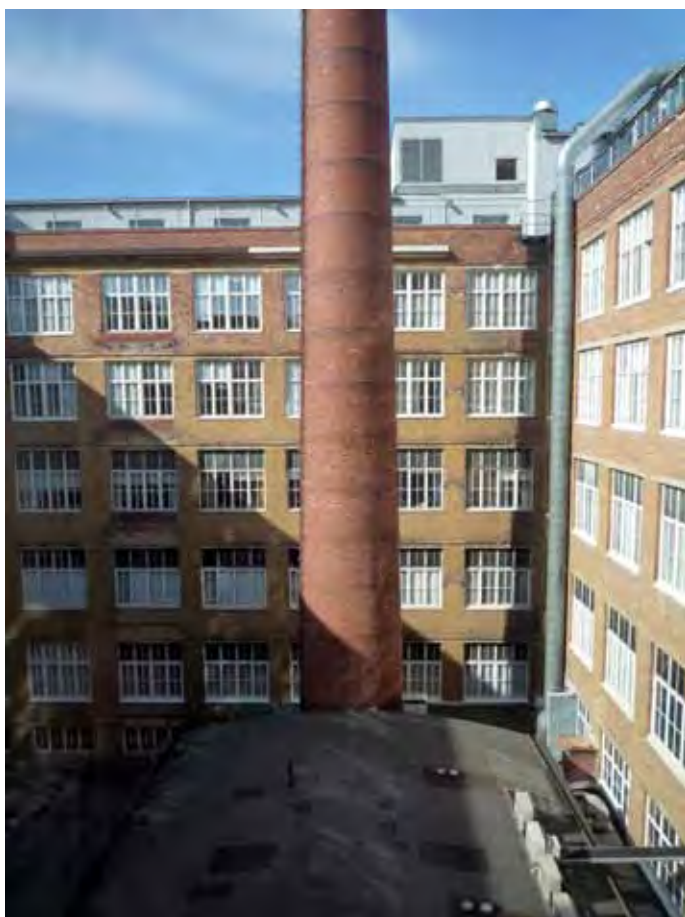
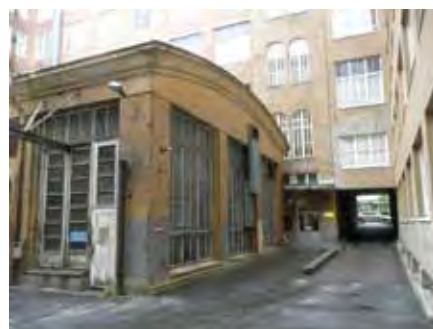
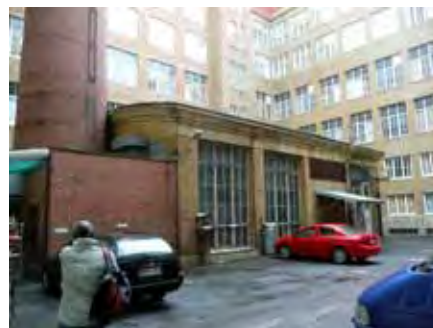
**Ylempi kuva:** pannuhuoneen itäsiivu ja porttikäytävä Satamakadulle

**Alempi kuva:** pannuhuoneen eteläsiivu ja savupiipun alaosa rakennuksen sisäpihalla

**Vasemmalla:** länsi- ja pohjoissiiven pihajulkisivua, savupiippu ja pannuhuoneen katto

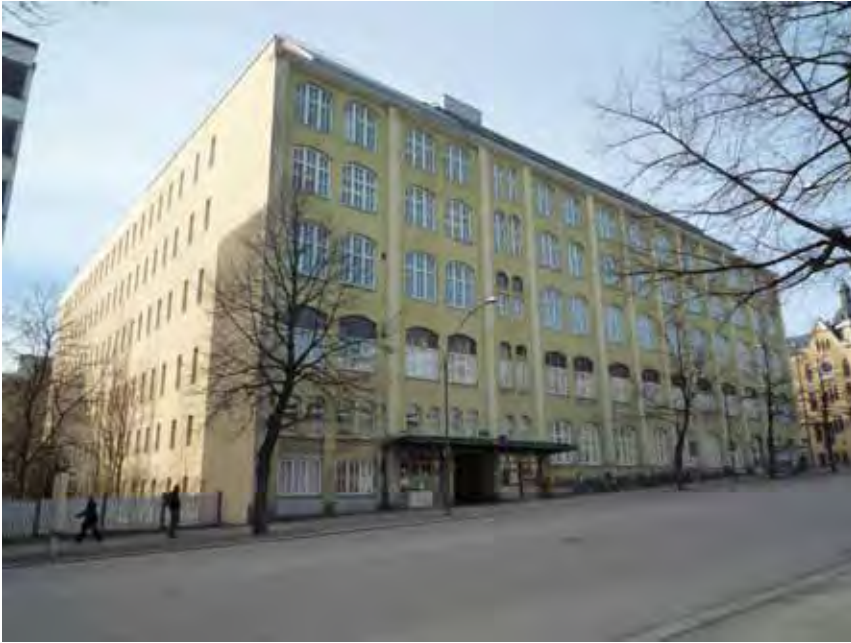
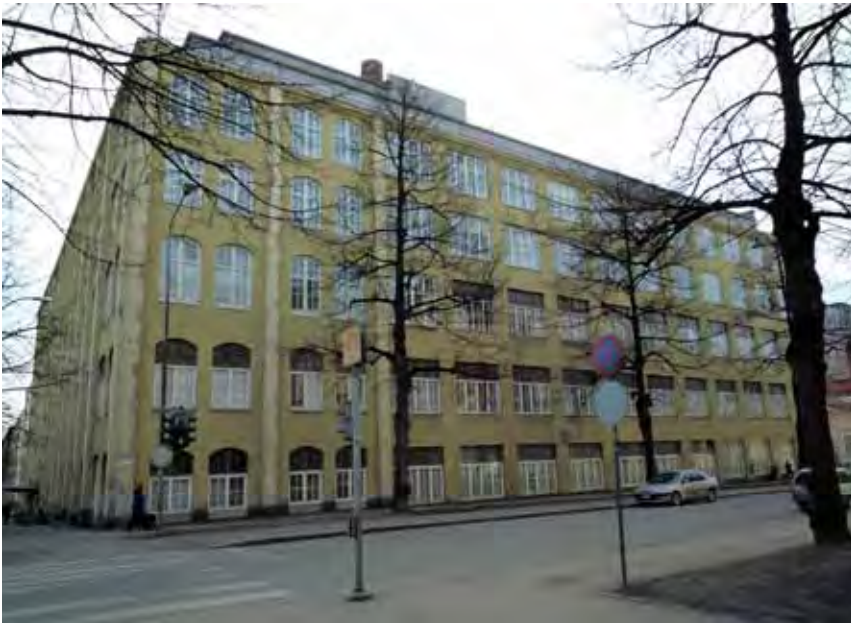
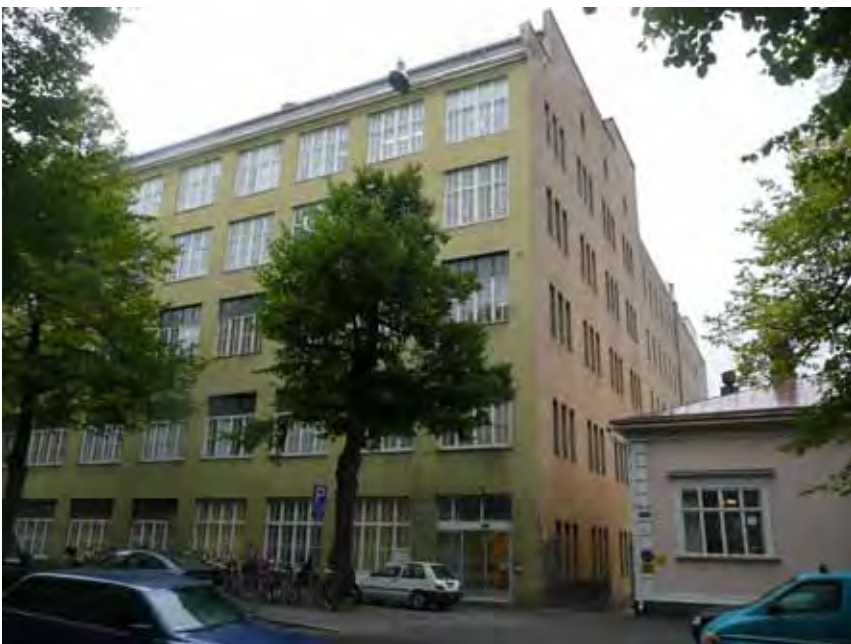
### Rakennuksen katujulkisivut

**Ylin kuva:** Satamakadun ja itäsiiven julkisivut

**Keskellä:** Koulukadun julkisivu

**Alin kuva:** Koulukadun ja eteläsiiven julkisivut

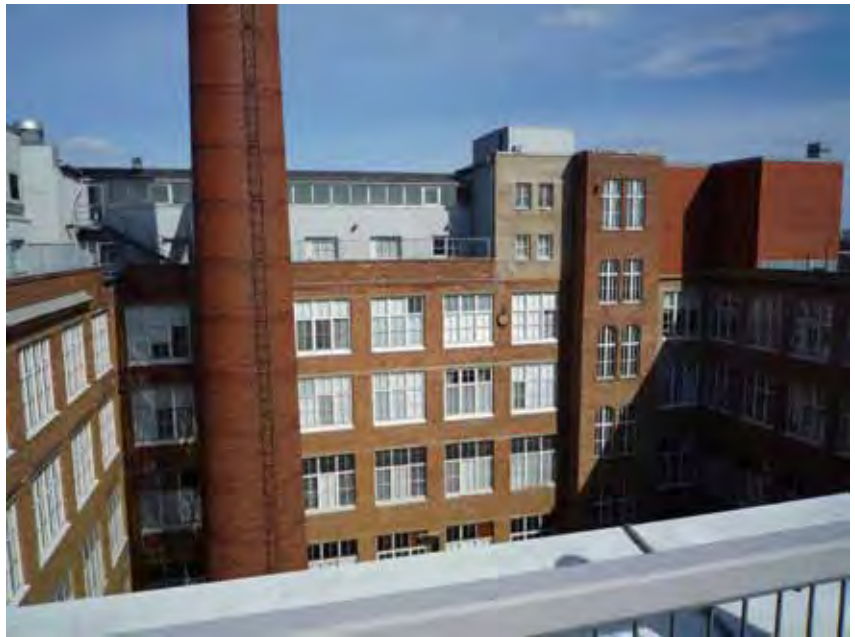
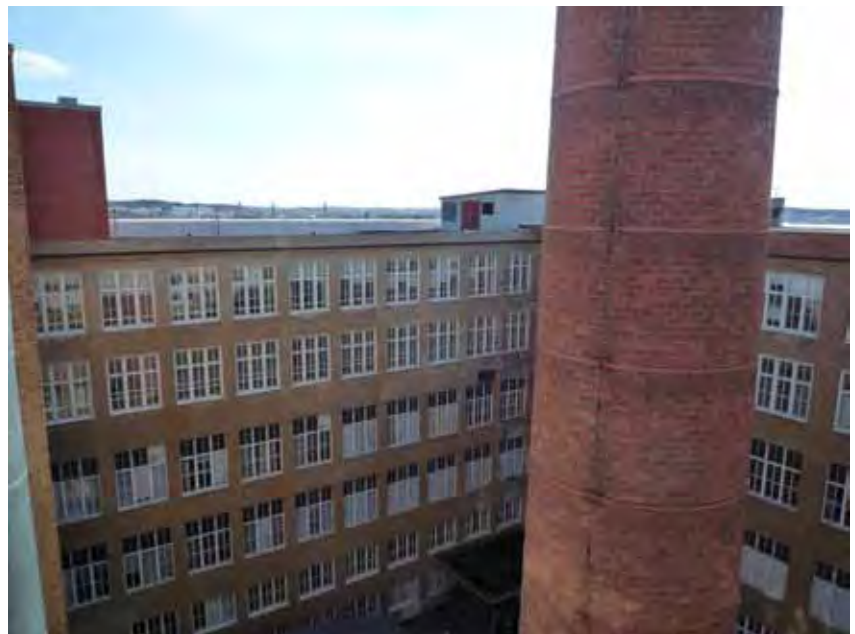
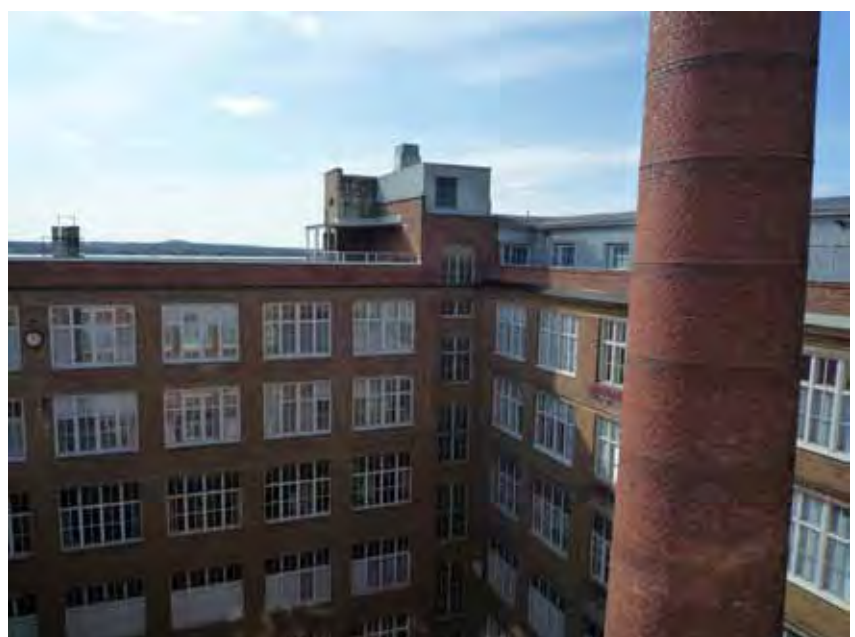
**Rakennuksen pihajulkisivut**

**Ylin kuva:** Satamakadun siiven  
(pohjoissiiven) pihajulkisivu

**Keskellä:** Itäsiiven pihajulkisivu

**Alin kuva:** Eteläsiiven ja Koulukadun  
siiven (länsisiiven) pihajul-  
kisivut

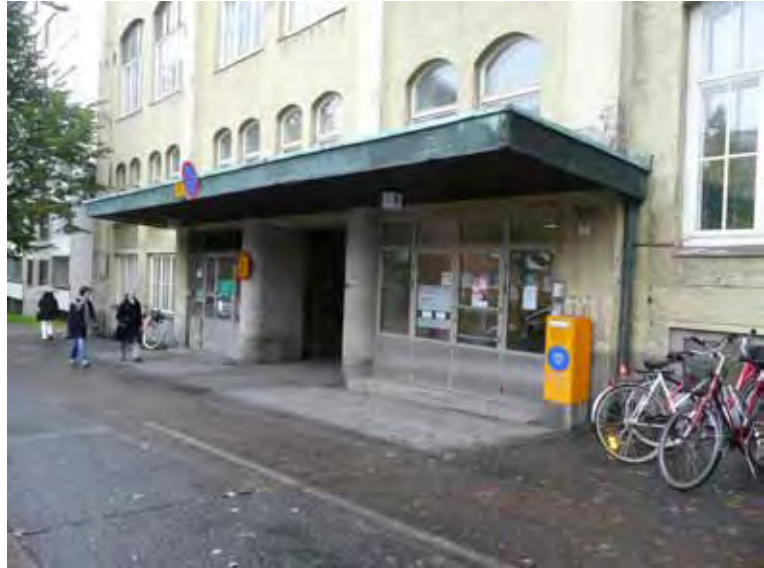
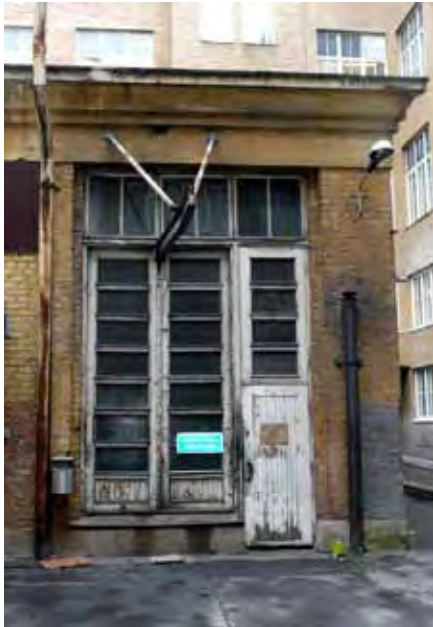
Oikealla: Satamakadun julkisivun pääovet ja porttikäytävä sisäpihalle. Kuparipellitetty katos ilmeisesti 1940-luvulta

Alla: pannuhuoneen puinen lastausikkuna ja kulkuovi sisäpihalla

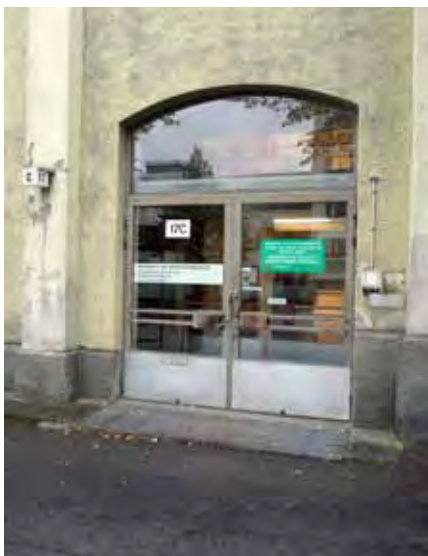
1960-luvun sisäänkäynti Satamakadun julkisivun länsipäädyssä

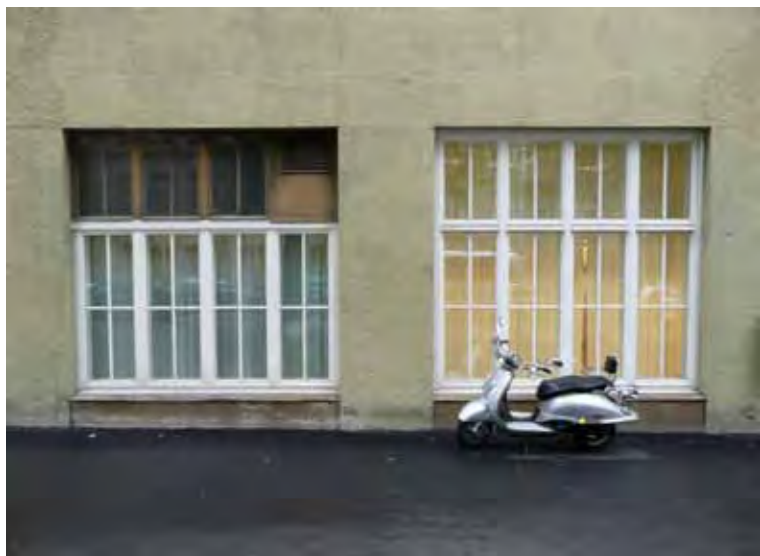
Koulukadun julkisivun ikkunoita – alakattojen yläpuolelle jääneiden ikkunoiden yläosiin on Koulukadun ja Satamakadun julkisivuilla sijoitettu ilmanvaihtoaukkoja

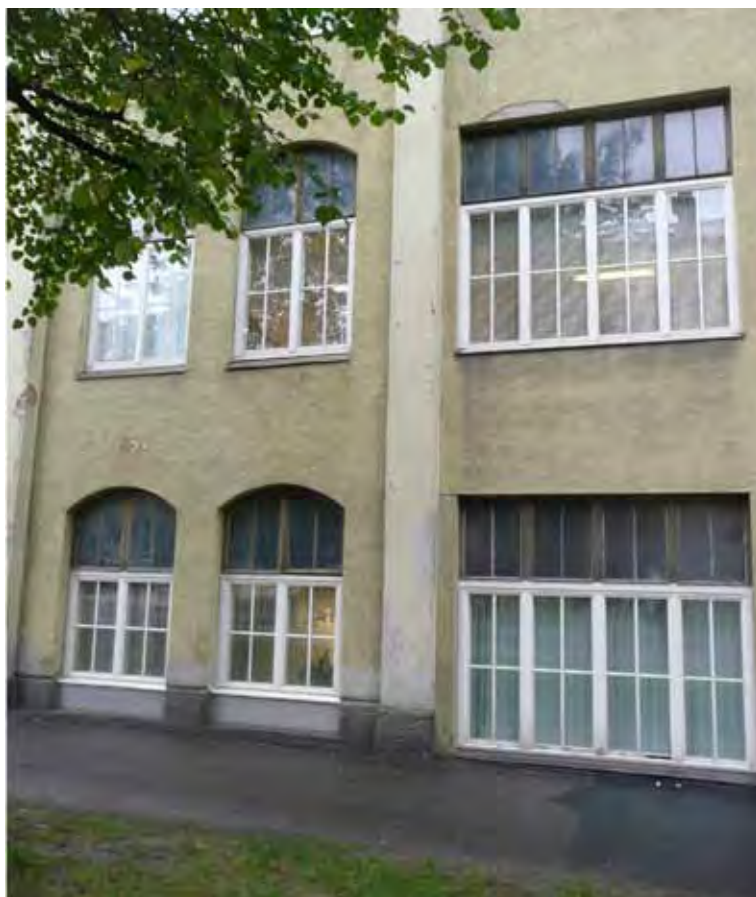
Kuvat yllä: Koillisnurkan portaikon ikkunat. Korotetussa osassa, eli kahdessa ylimmässä kerroksessa on suorakaideikkunat. Alemmassa kuvassa ylimmän kerroksen ikkunan koristelaset.

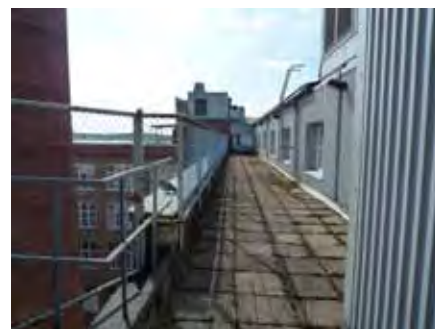
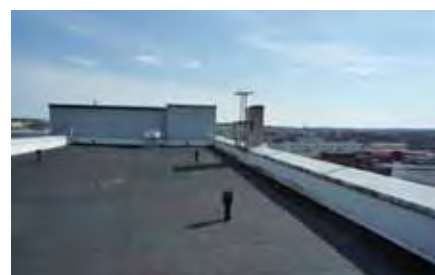
Ylempi kuva: Koulukadun siiven kattoterassi  
Alempi kuva: eteläsiiven kattoa

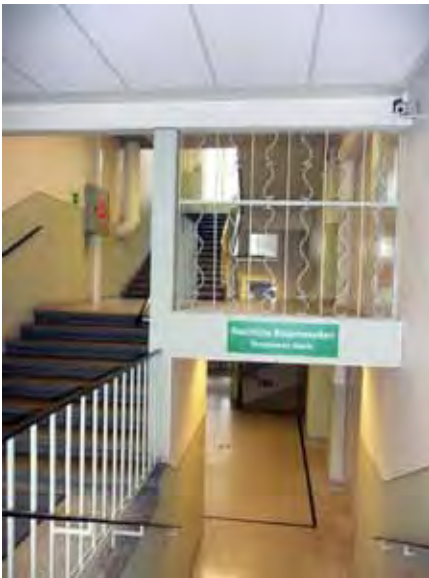
Pohjoissiiven vanhimman osan monimutkainen porrashuone on monen muutoksen summa

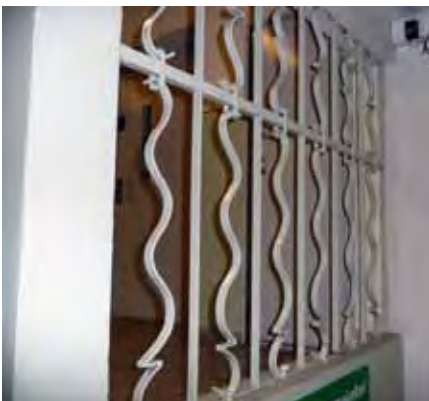
Pohjoissiiven porrashuoneen koristeellinen suojakaide 1930-luvulta

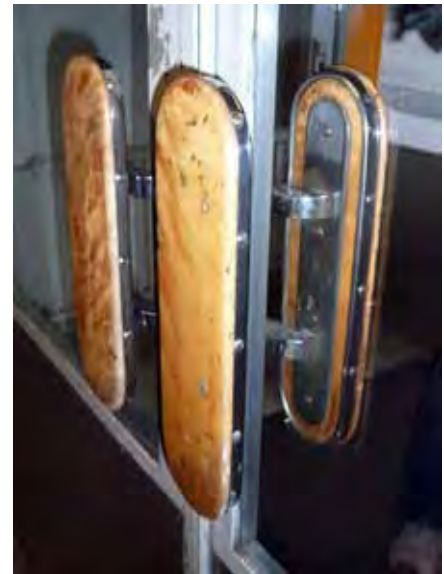
Koillisnurkan portaikon Satamakadun ulko-oven vetimet 1940-luvulta

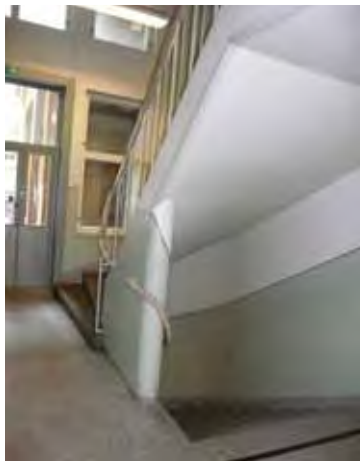
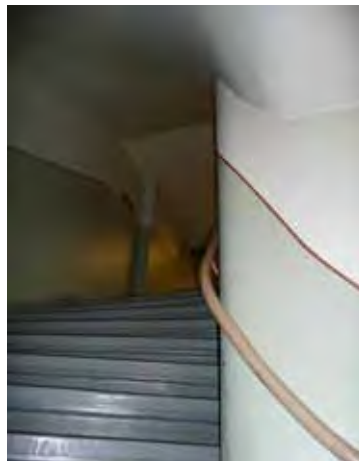
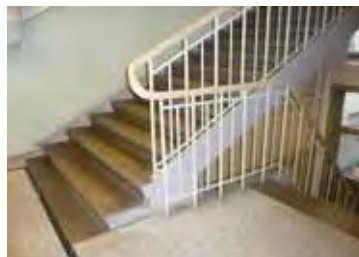
**Kuvat yllä:** pohjoissiiven vanhimman osan portaikko sisäpihan koillisnurkassa vuodelta 1926 on säilynyt suhteellisen vähin muutoksin. Keskimmäisissä kuvissa kellarin portaan kaarevaksi valettu holvi.

- suorat porrasjuoksut paikalla valettua teräsbetonia, kellarikerroksessa seinään tuettu kaarevaksi valettu betoniholvi
- kaiteet alkuperäiset peittomaalattut, niittiliitoksin kootut metallilatta-neliöputkikaiteet, käsijohde puuta, kellarikerroksen portaassa seinään kiinnitetty teräsputkikä-sijohde
- askelmat pinnoitettu päältä muovimatolla, askelmi-en ulkokulmassa kumilista, sivupinta peittomaalattu. Muovipinnoitteen alla mahdollisesti mosaiikkibetonipinta.
- ikkunat alkuperäiset
- portaikkoon liittyvässä aulassa jälkiä useasta eri muutosvaiheesta

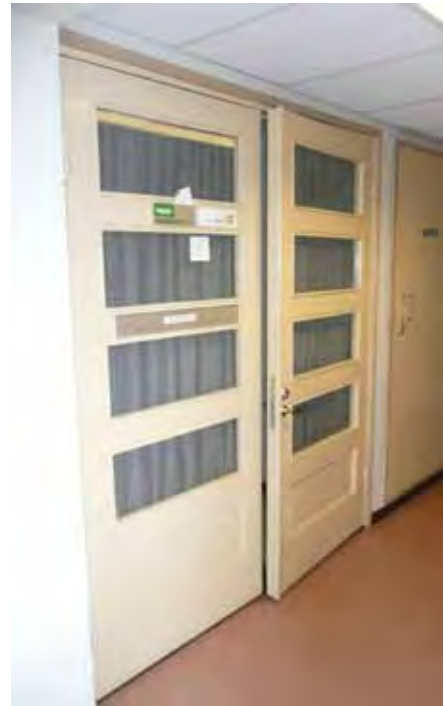
Ylimmässä kerroksessa 1940-luvun lasiaukolliset ruokasalin pariovet on säilytetty neuvotelutilan ovina

- ylimmässä kerroksessa 1940-luvun lasiaukolliset ruokasalin pariovet säilytetty neuvottelutilan ovina

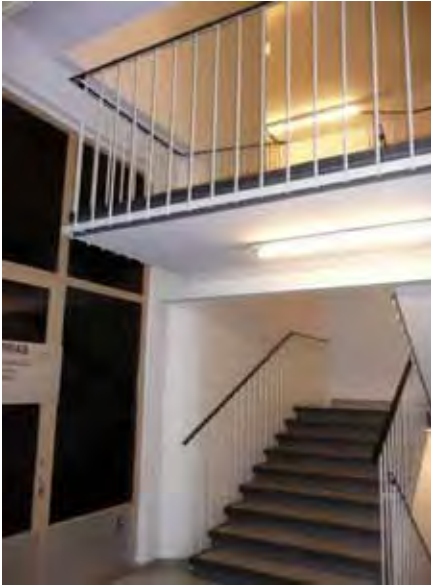
Pohjoissiiven länsipäädyn portaikko, joka 1960-luvulla oli avoportaitko sosiaalivirastotalon pääaulan yhteydessä.

- suoravartinen teräsbetoniporras, välitasanne valettu ulokkeena palkin varaan, teräspinnakaide, käsijohde muovilla päällystetty teräslatta
- askelmat päällystetty muovimatolla, askelmien ulkokulmassa kumilista

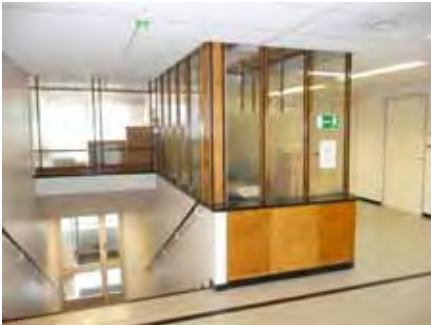
Pohjoissiiven itäpäädyn vastaanotto-/ lähettikoppi

- kalusteen puujulkisivupinnat päällystetty lakatulla koi-vuviilulla
- fasettilasit
- pienen yläosastaan pyöreän lasiluukun kehälista kromia

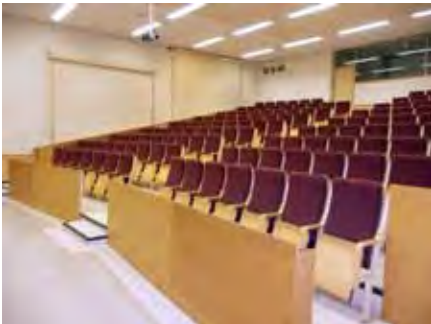
Pohjoissiiven ullakkokerroksen auditorio

- alkuperäisessä 1980-luvun asussaan

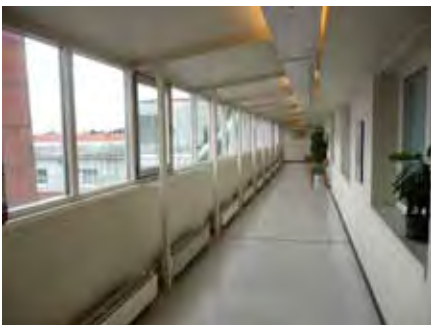
Pohjoissiiven 2. ullakkokerroksen sisätilaksi muutettu entinen henkilökuntaruokalan terassi

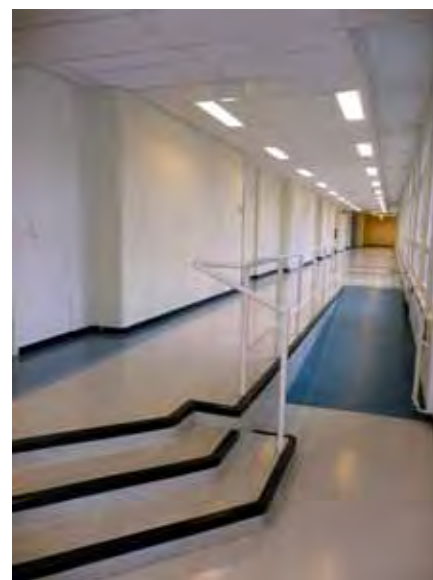
Itäsiiven 4. kerroksen käytävän tasoero. Seinässä näkyvät pilasterit ovat jäljellä vanhasta ulkoseinästä. Nykyinen käytävä on vuoden 1942 sisäpihan puolelle tehtyä laajennusosaa. Pintamateriaalit, tiiliset väliseinät ja alakatot ovat uudempia.

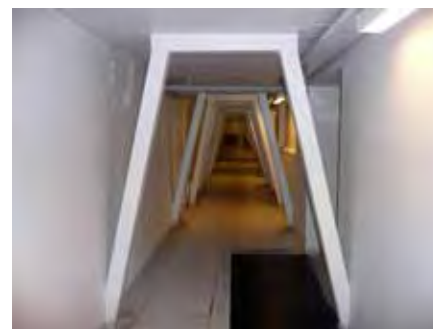
Itäsiiven kellarin teräksisiä tukirakenteita

muuriseinä halkeillut. Runkoa on jouduttu tukemaan kellarissa teräsputkipalkkirakentein.

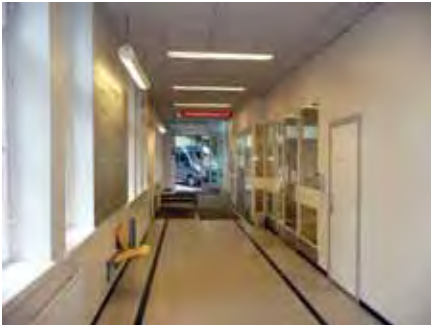
Lounaisnurkan sisääntulokäytävä kuvattuna sisältä

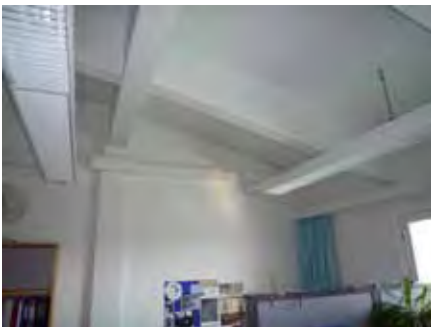
Ullakkokerroksen toimistotilan kaareva betonikatto

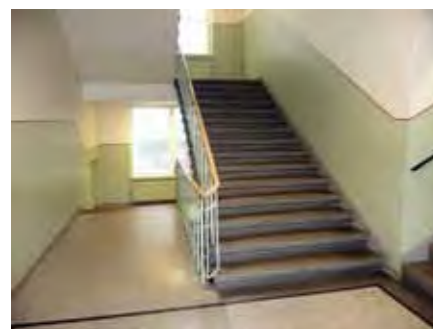
Lounaisnurkan porrashuone vuodelta 1934

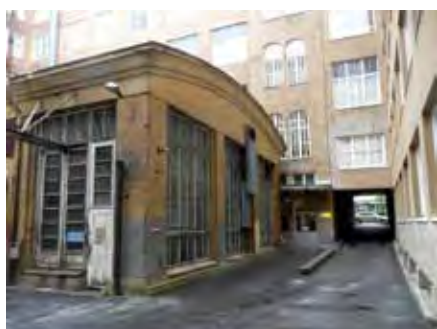
Pannuhuone ja porttikäytävä. Pannuhuoneen ikkunat ja ovi ovat puisia.

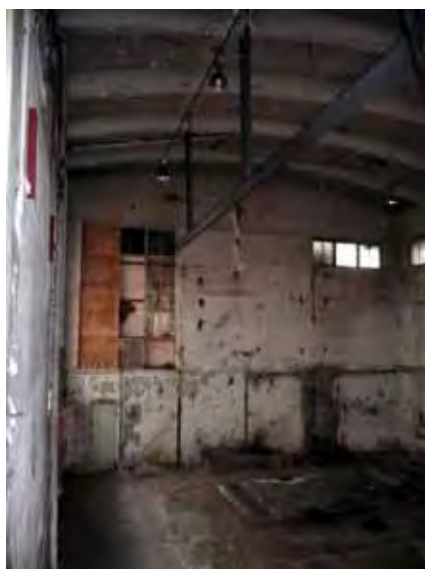
Pannuhuone sisältä nykyasussaan, lämpökattilat on poistettu

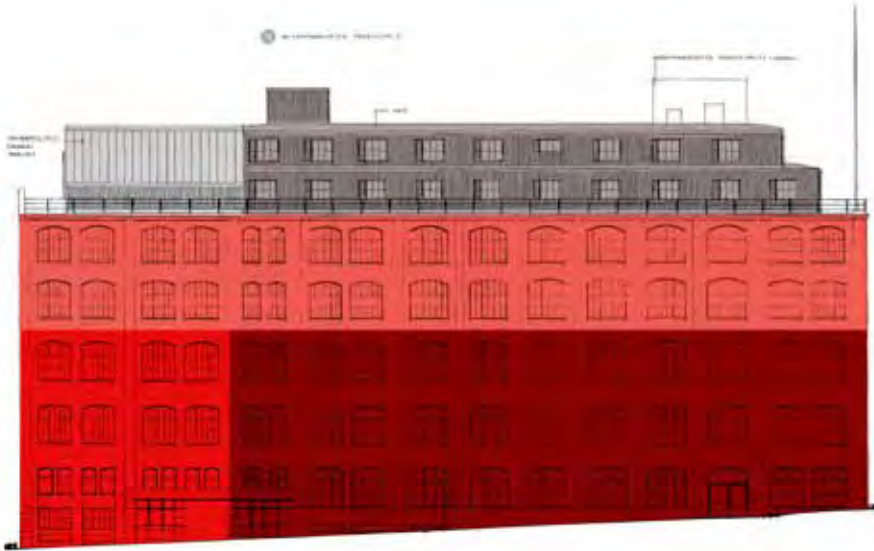
**Yhteenveto rakennusvaiheista –  
julkisivu Satamakadulle ja raken-  
nuksen pohjakerros**

Nykytilannejulkisivu Satamakadulle.  
Eri rakennusvaiheisiin ajoittuvat osat  
esitetty seuraavilla väreillä:

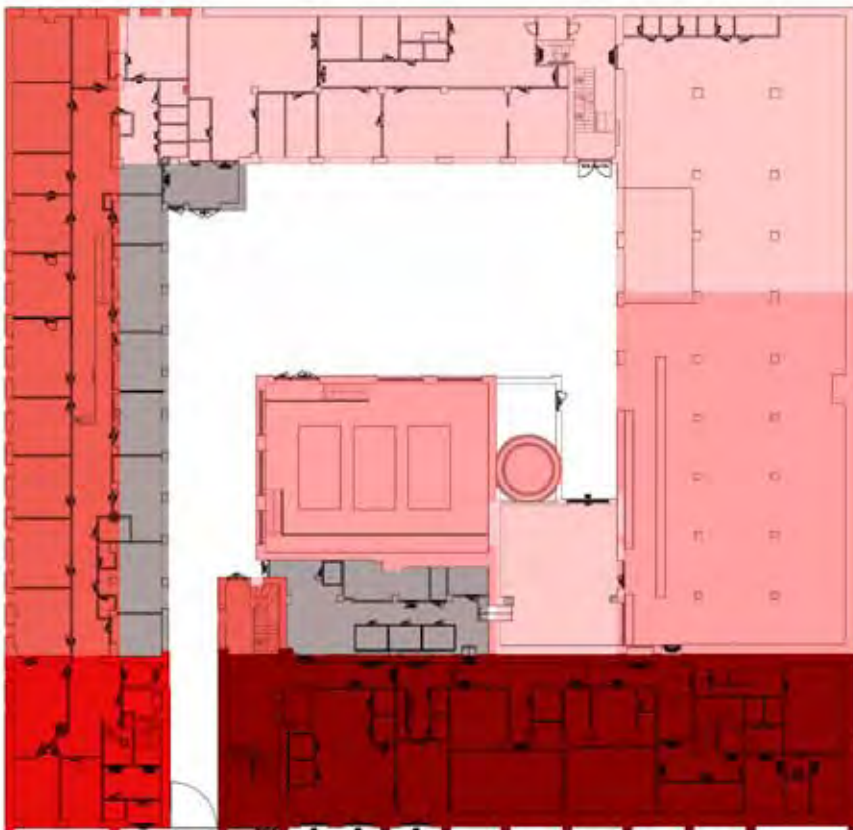
Pohjakerros, nykytilannepohjapiirustus.  
Eri rakennusvaiheisiin ajoittuvat raken-  
teet ja osat esitetty seuraavilla väreillä:

- 1906
- 1916
- 1926
- 1928
- 1934
- 1942
