KERROSTALOT JA LUHTIRAKENNUKSET, LUKONMÄKI, RAKENNUSINVENTOINTI

Lukonkierikka & Lukonlysti, Inventointi 10.02.2023, täydennetty 20.02.2024

Tekijä: Arkkitehtitoimisto Neva Oy

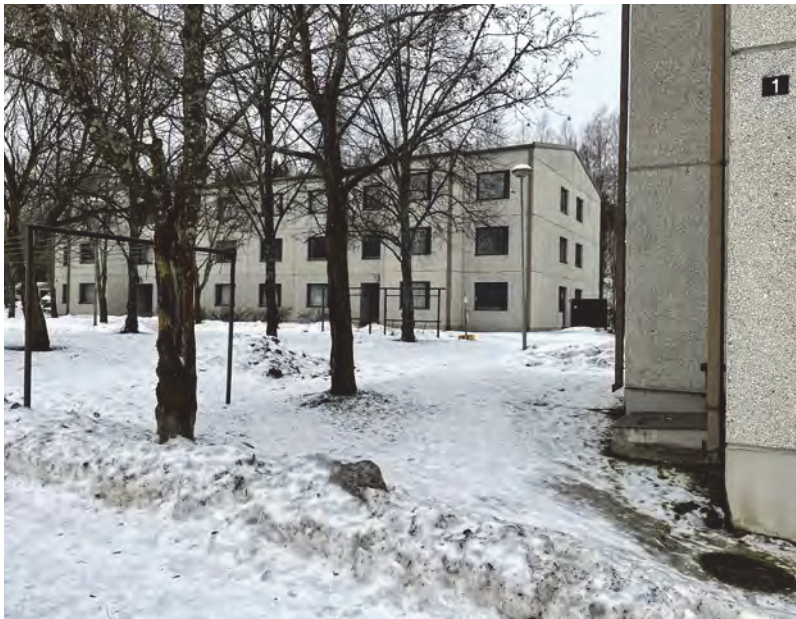
← Lukonkierikka Yrttikadulta kuvattuna. Kuvassa näkyy julkisivun pesubetonipinta, julkisivulaattojen saumaus ja ruskeat julkisivudetaljit.

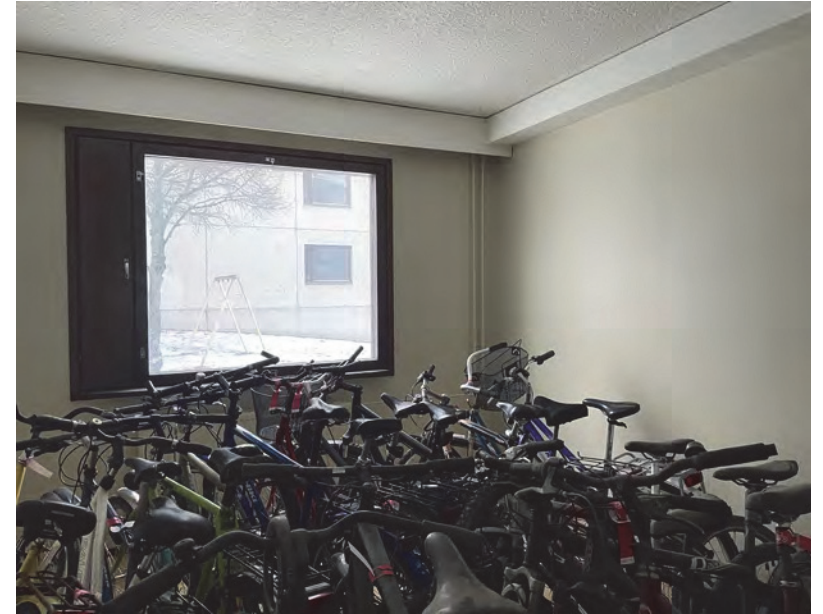
➤ Lukonkierikan kaksion huone, joka toimii parhaillaan merkitsemättömien pyörien varastona. Ensimmäisen kerroksen asunnot eivät ole asuinkäytössä asunnoissa ilmenneiden sisäilmaongelmien takia.

Silmävaraisesti tarkasteltuna (helmikuu 2023), Lukonkierikka on niin sisä- kuin ulkotiloitaankin varsin alkuperäisen kaltaisessa kunnossa. Porrashuoneisiin on tehty todennäköisesti vuosien saatossa pintamaalausta, kuten asuntojen seiniinkin. Kylpyhuoneiden pinnat on todennäköisesti myös uusittu jossakin kohtaa, vaikka nykyiset muovimattoiset pinnat ovat jo uusimisen tarpeessa. C-D-rakennuksessa alimman kerroksen asunnot on otettu pois asuinkäytöstä sisäilmaongelmien takia. Rakenteiden kuntotutkimus on suositeltavaa toteuttaa.

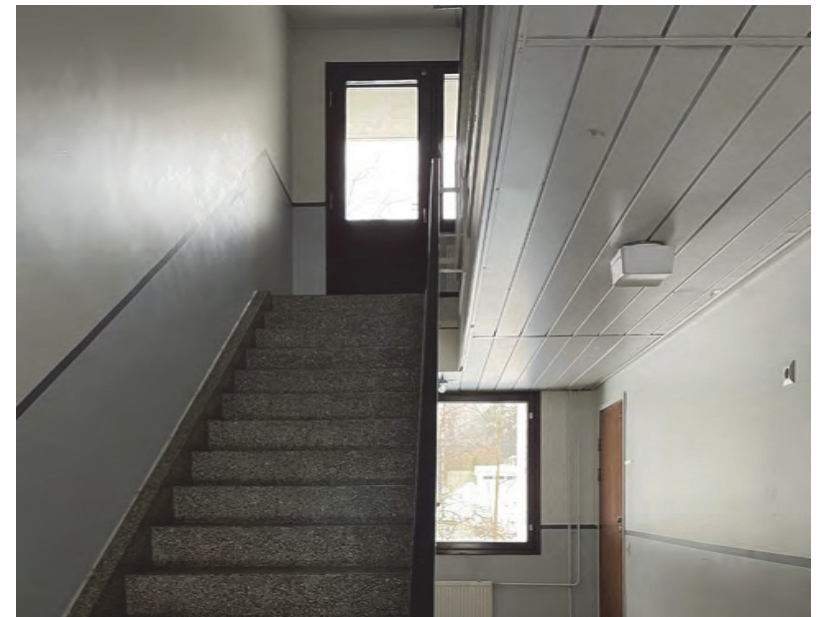
→ Lukonkierikan porrashuone. Porrashuoneet olivat hyvässä ja siistissä kunnossa.

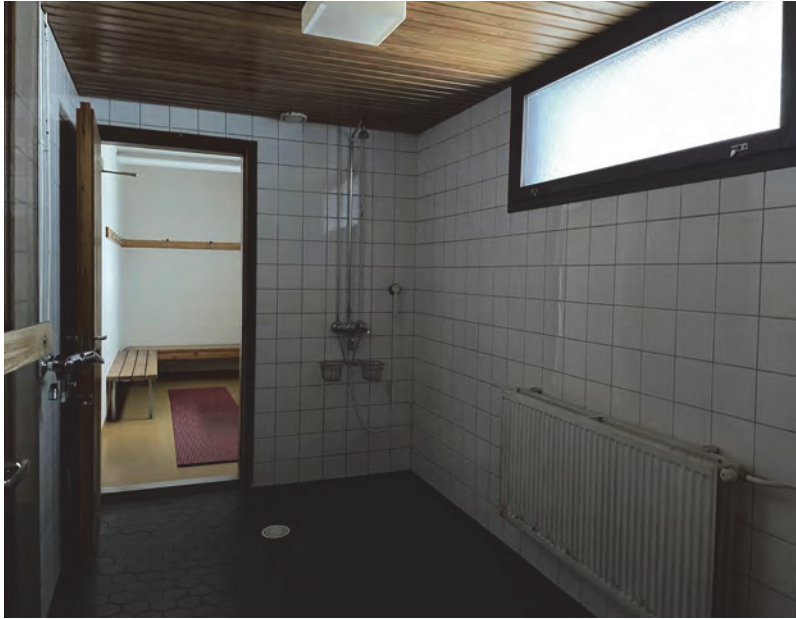
↑ Lukonkierikan saunatilojen suihkuhuone. Rakennusten osoitetut yhteistilat on suunniteltu riittävän väljiksi.
