**HAAPASEN HUVILA, Palomäentie 23 Tampere  
Rakennushistoriallinen selvitys**

Arkkitehtitoimisto Seija Hirvikallio

**2014**

## **HAAPASEN HUVILA / PALOMÄENTIE 23, TAMPERE** **Rakennushistoriallinen selvitys**

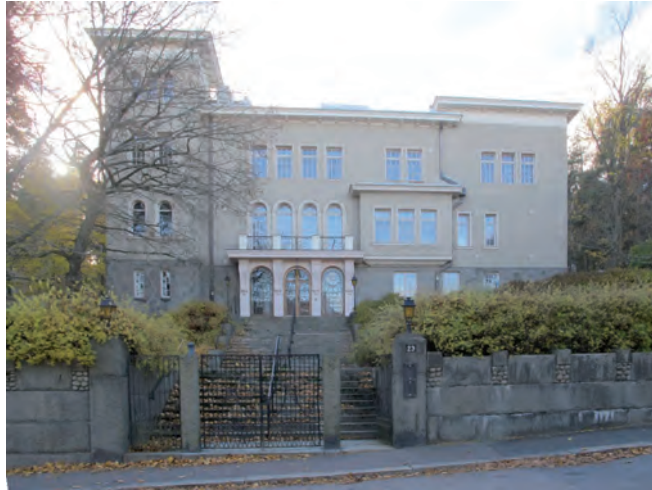
Julkisivu Palomäentielle

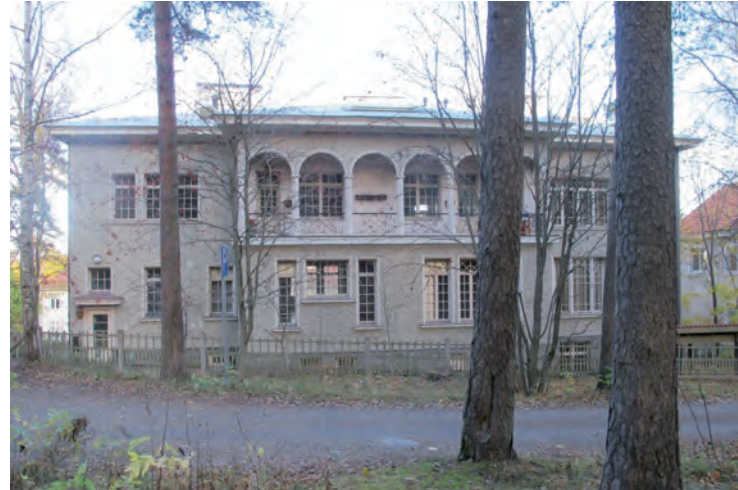
Takajulkisivu Pyykin suuntaan

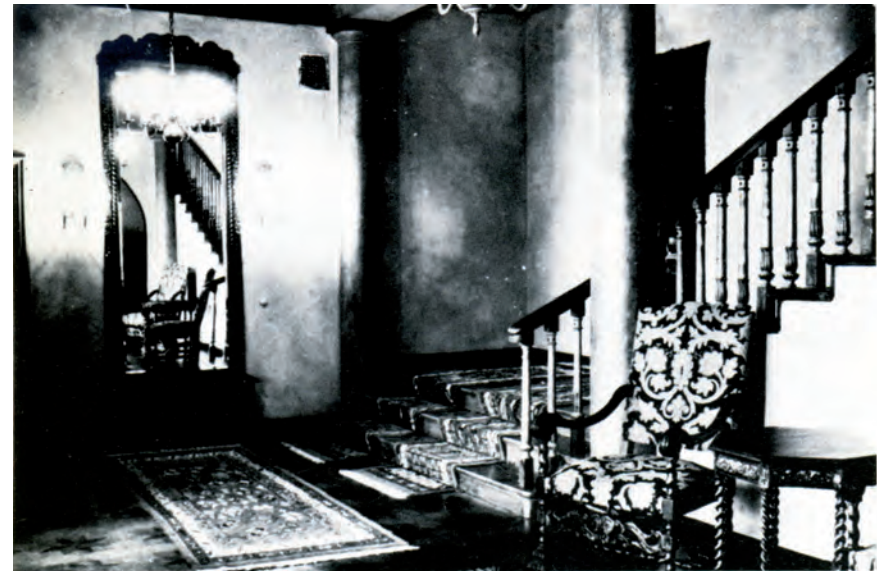
Toisen kerroksen aulan sisustukset.

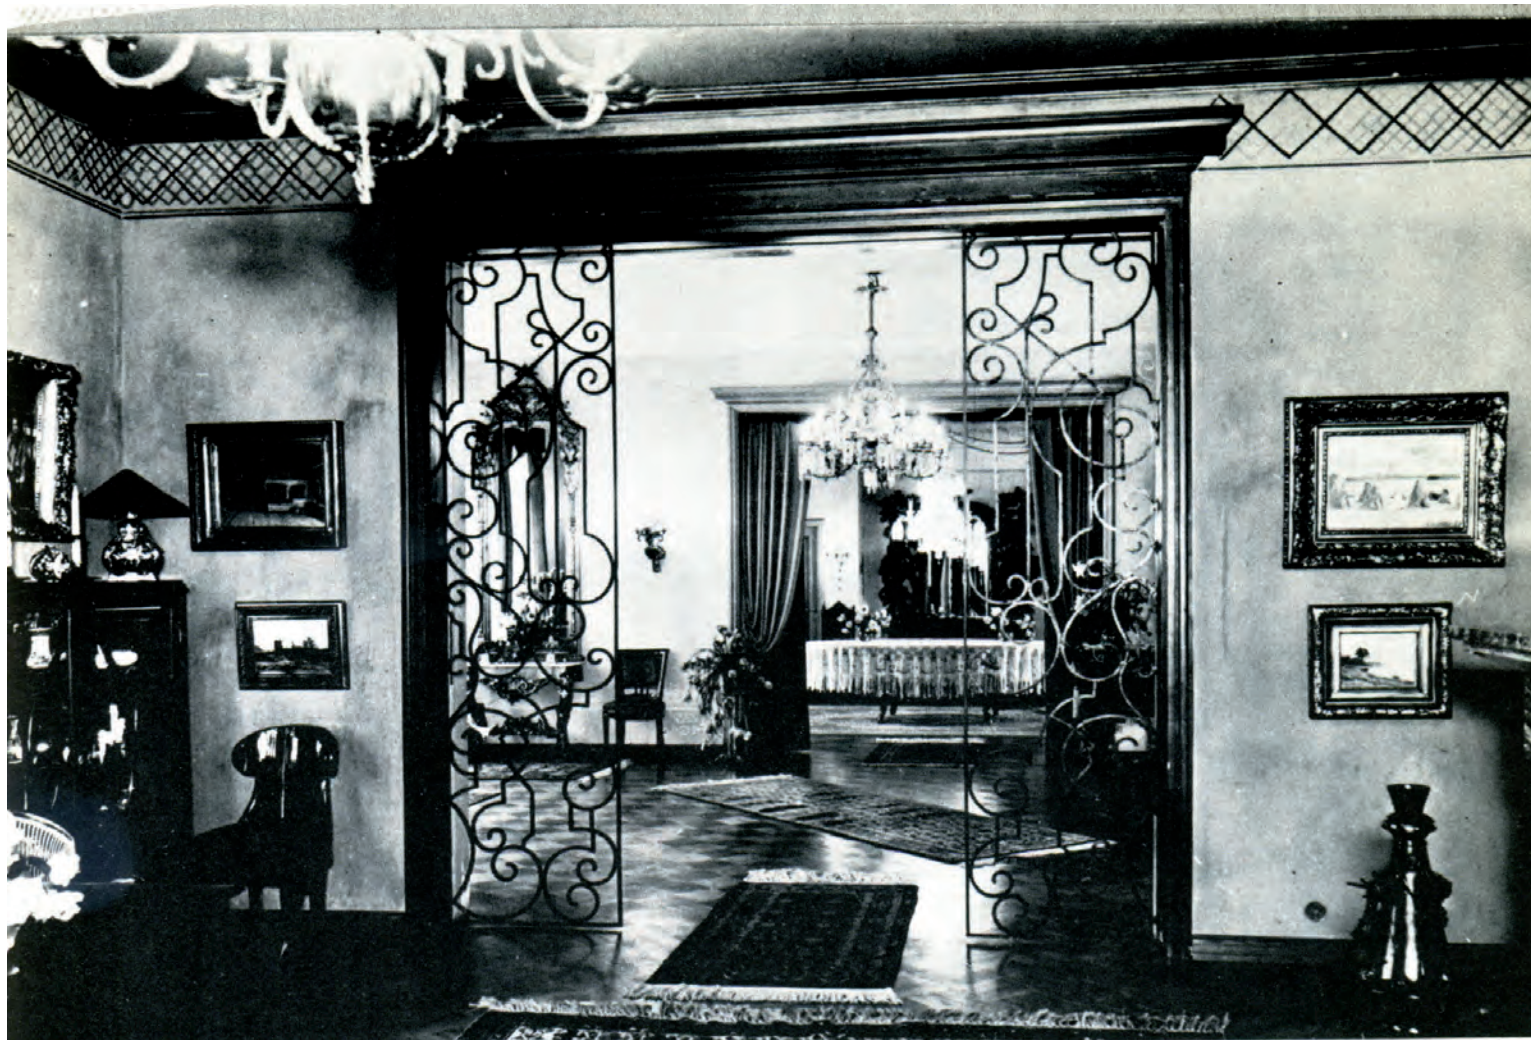
Näkymä herrainhuoneesta pääsaliin. Oviaukossa on seinärakenteen sisään työntyvät liukuovet ja takorautaportit. Herrainhuoneen seinän yläosassa on viivaornamentti tai tapettiboordi. Ovien vuorilaudat ja ylälistat on todennäköisesti ootrattu tummiksi.

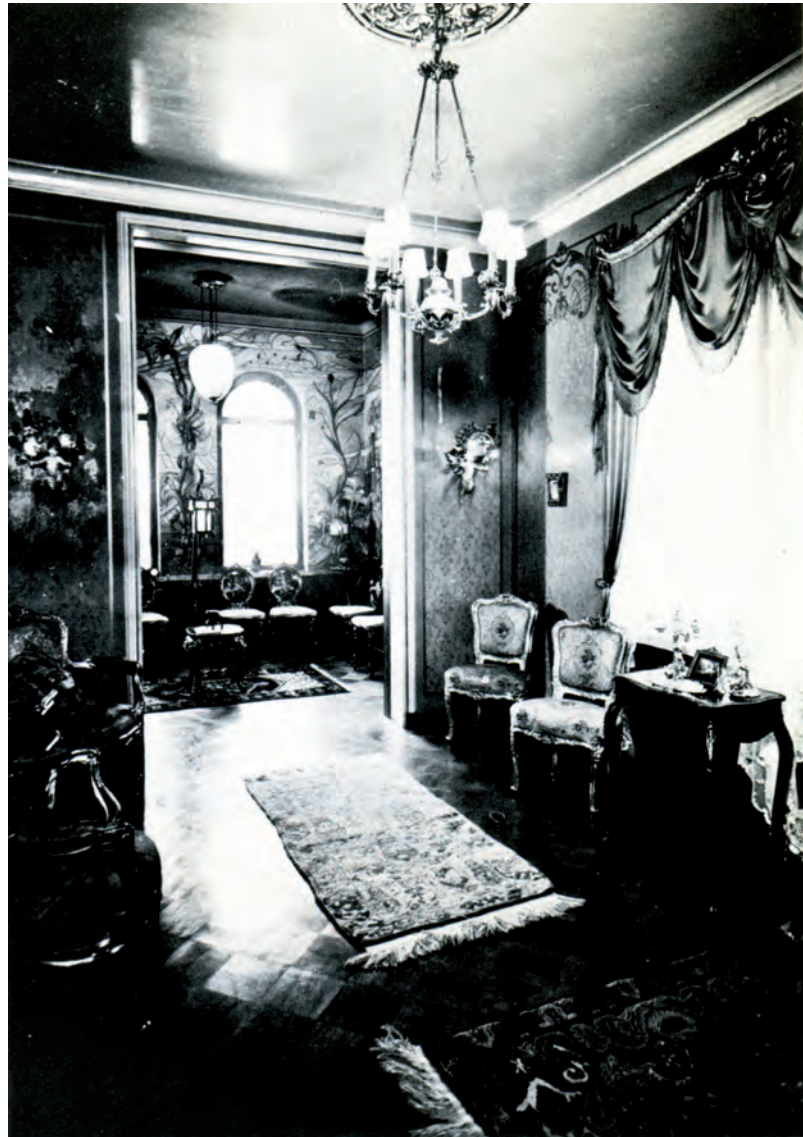
1

1. Näkymä rokokohuoneesta itämaiseen huoneeseen. Katossa näkyy kipsinen rosetti, joka rakennusselityksen mukaan maalattiin kultavärillä. Seinissä näkyy peilimaalaus, jonka keskellä on tapetti ja ikkunaseinällä näkyy yläpeiliviivan keskellä koristemaalauks.

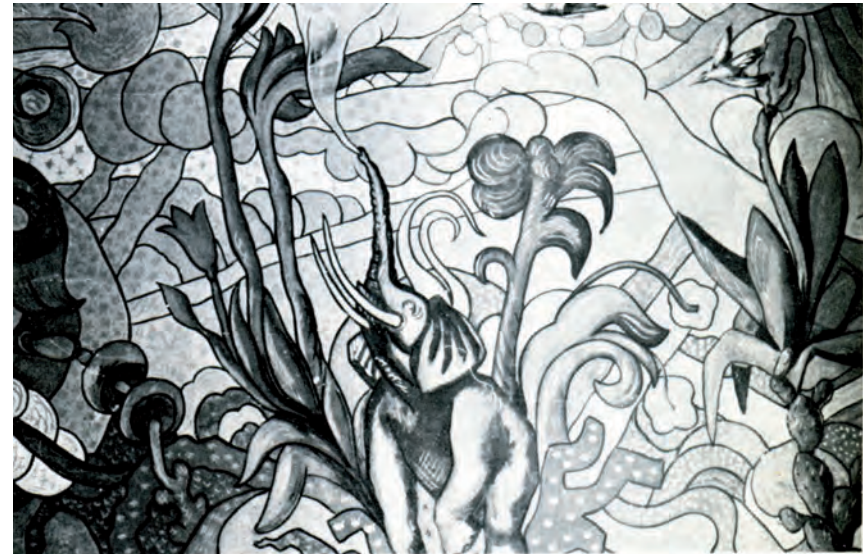
2

2. Itämaisen huoneen seiniin maalattiin taiteilija Uno Eskolan seinämaalaukset.

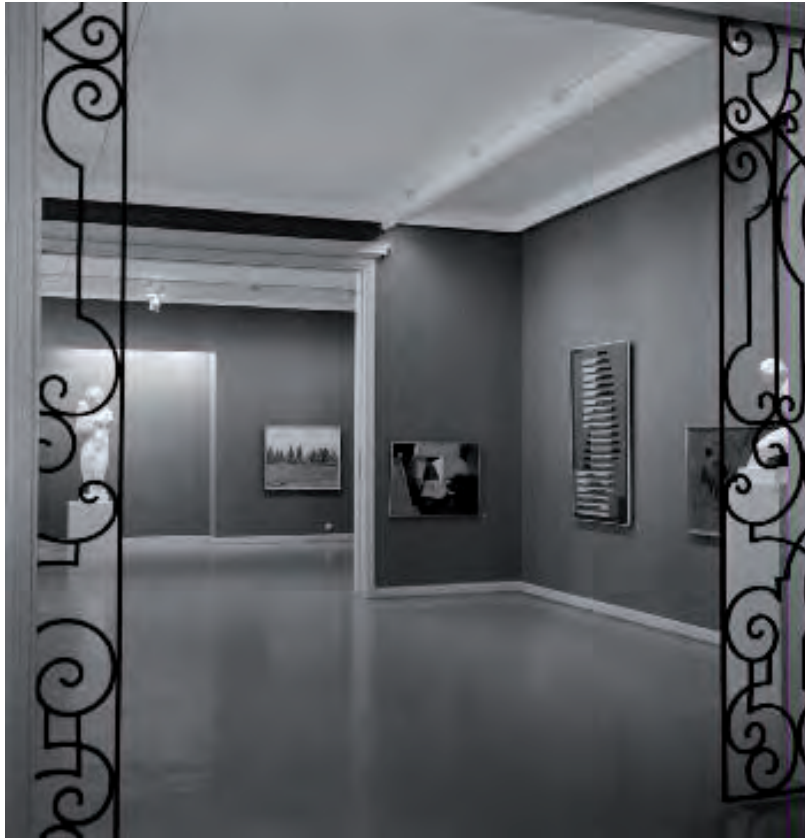
Näkymä vanhasta herrainhuoneesta ruokasaliin. Näyttelytilojen lattia-, seinä- ja kattomateriaalit on uusittu. Näyttelyvalaistus on asennettu kattoon. Kuva Vapriikin kuva-arkisto.

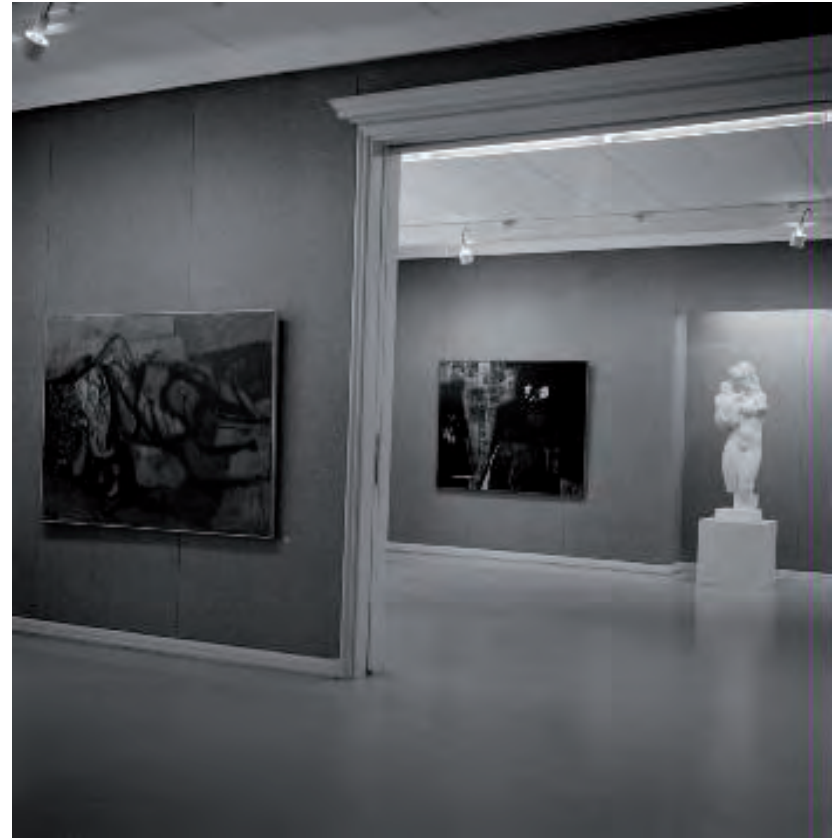
Näkymä näyttelysaleista. Vanhan ruokasalin seinäsyvennykseen rakennettu koristeellinen Veikko Kallion suunnittelema kaappi on purettu. Kuva Vapriikin kuva-arkisto.

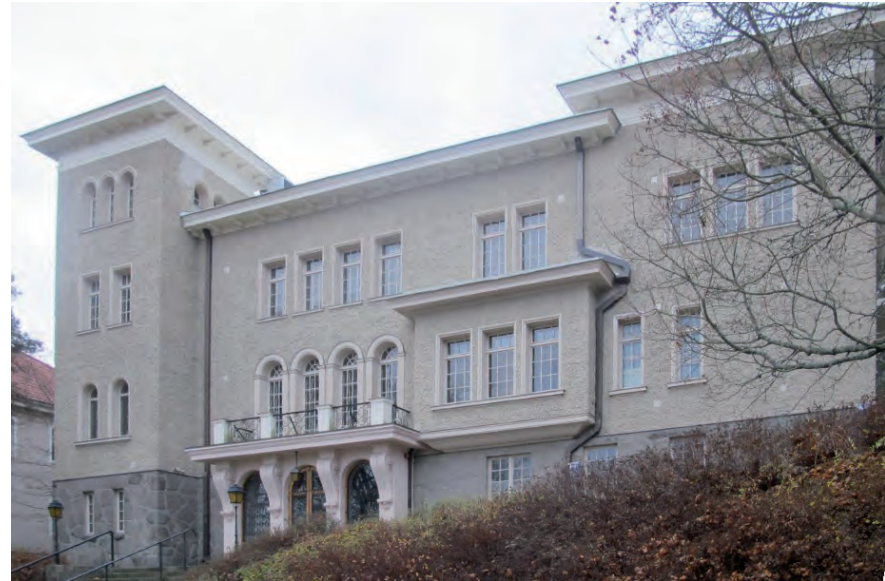
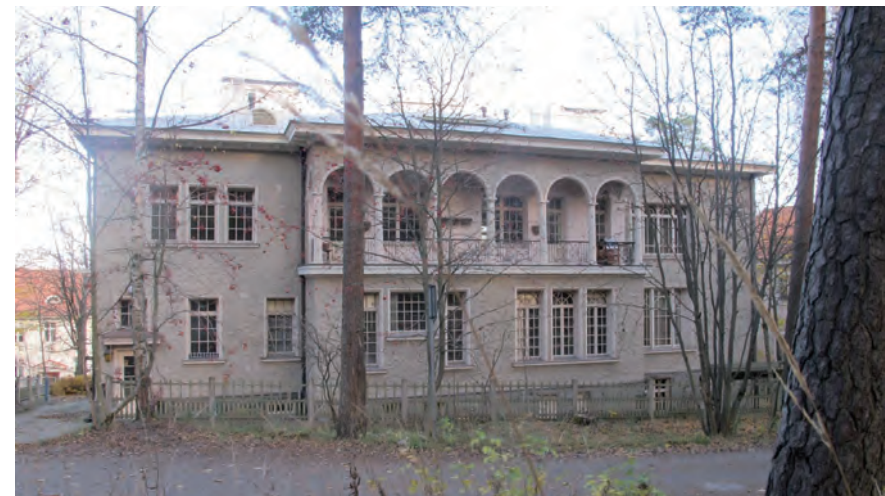
Julkisivut pohjoiseen ja etelään.

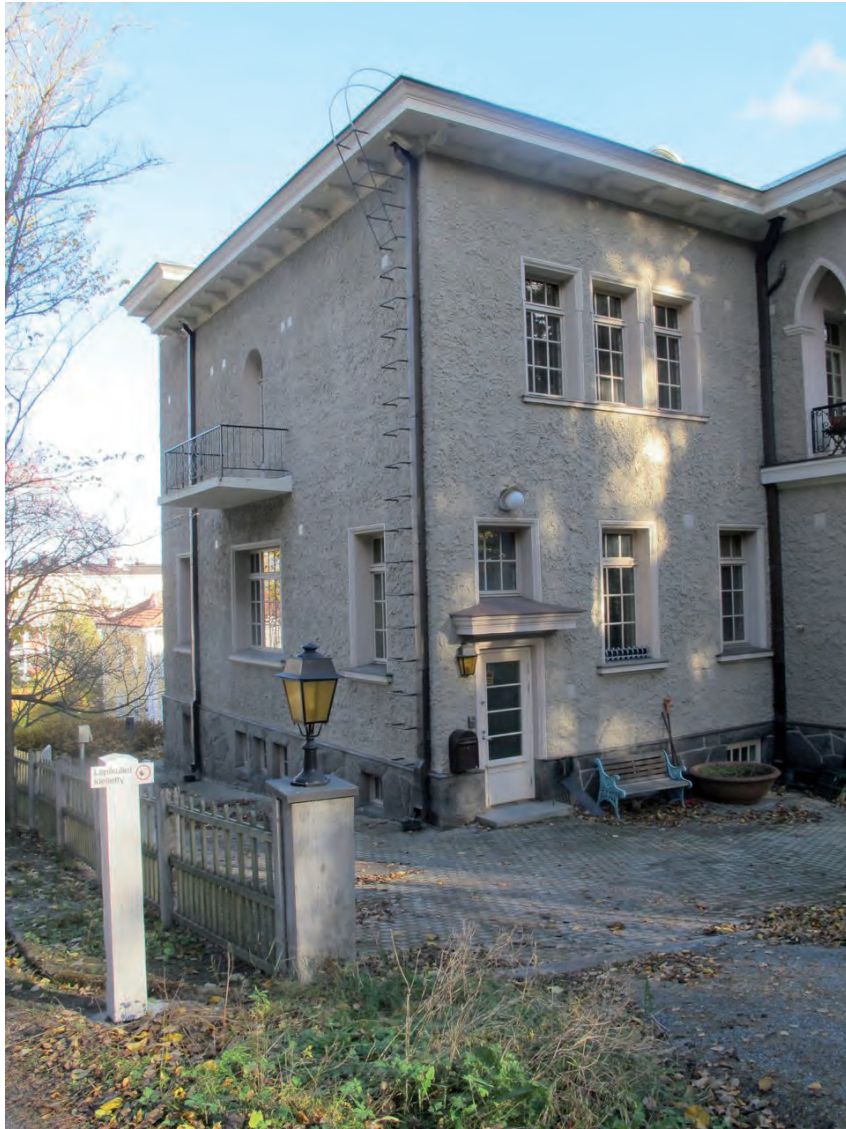
Keittiön pääty ja Pyynikin puoleinen sisäänkäynti. Pihalueen kulkureitit on päällystetty noppakivillä. Kulkualueita valaisevat matalat pollarivalaisimet.

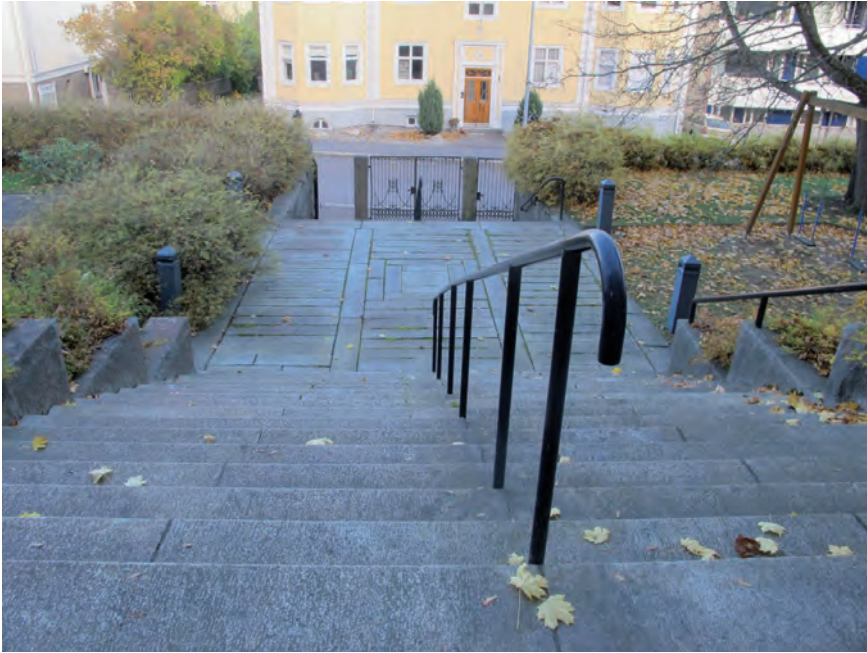
1

1. Palomäentielle johtavat pääportaat on tehty graniitista. Porraskaide on rakennettu vuonna 1973.
2. Pääsisäänkäynnin yläpuolella on parveke, jota kannattelevat kasvikoristekonsolit.
3. Alkuperäinen talorautaportti.
4. Pääovessa ja ikkunoissa on takorautaiset koristeristikot.

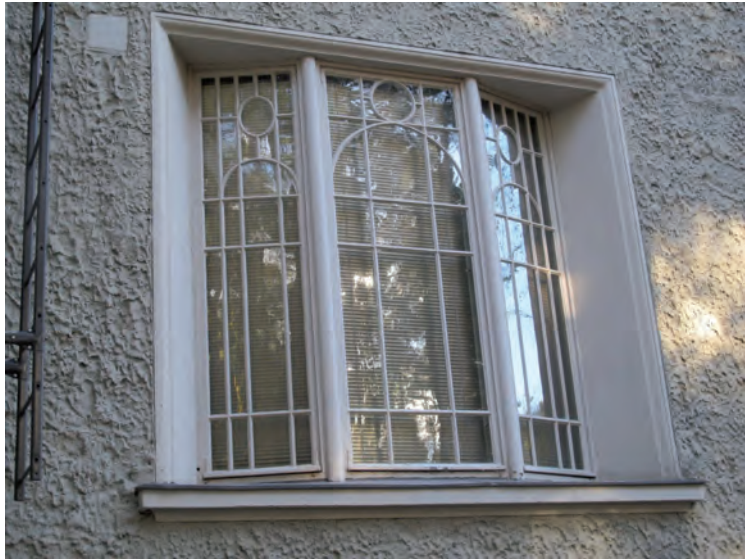
1

1. Alkuperäisen herranhuoneen koristeellinen erkkeri-ikkuna.
2. Pääsalin alkuperäiset ikkunat.
3. Pyynikin suuntaan avautuvalle parvekkeelle oli alunperin käynti perheen makuuhuoneista.
4. Pääoven ristikkoon on taottu H-kirjain

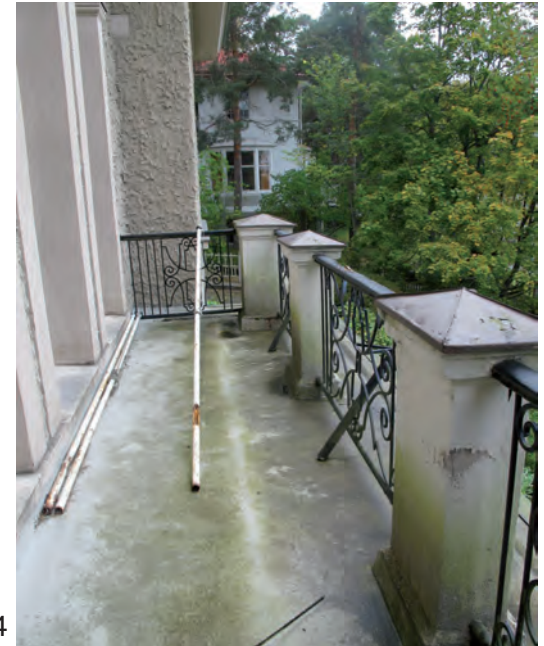
4

1. Palomäentien muurin varasto-ovi ja pulterikoriste
2. Pääportaan valaisintolppa.
3. Piha-alueen pollarivalaisin.
4. Pääsisäänkäynnin parvekkeen sileissä rappauspinnoissa ja kaidetolppien peltien maalipinnoissa on vaurioita.
5. Pääsisäänkäynnin lehtikoriste.
6. Pääsisäänkäynnin yläpuolella olevan parvekkeen lahonnut käsijohde.

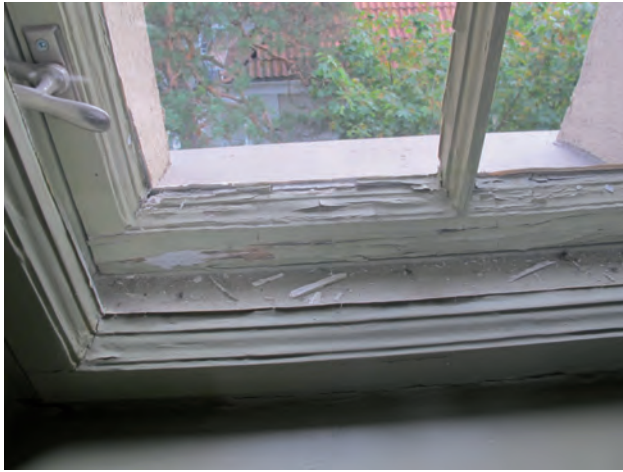
1

1. Eteläpuolen ikkunat kaipaavat korjaamista ja pintakäsittelyä.
2. Alkuperäinen lattialämmityssäleikkö 2. kerroksen aulatilassa.
3. Villa Macin lattioissa on laminaattipinnat, jalkalistat ovat todennäköisesti uusia, vanhan listan mallin mukaan tehtyjä. Pistorasiat ovat perusmallisia arkikäyttöön tarkoitettuja pistorasioita.
4. Tuulikaapin uusi patteri.
5. Näyttelytilan vanha patteri.
6. Asuinhuoneen vanha patteri.

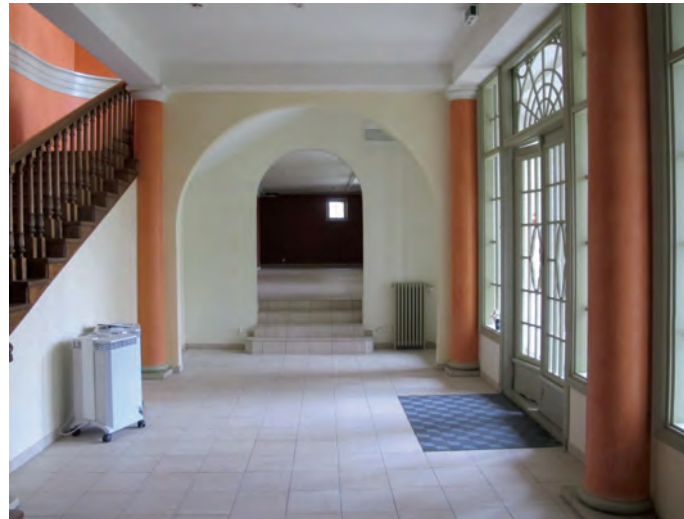
2

1. Pääaulan värisävyt ovat postmodernistisia, voimakkaita sävyjä.
2. Sisääntulokerroksen lattiassa on keraaminen laatta.
3. Alkuperäinen porraskaide 2. kerroksessa.
4. Toisen kerroksen aulassa jatkuvat pääaulan värisävyt. Portaan seinään on maalattu kultavärillä "moderni koristemaalauus".
5. Toisen kerroksen aula. Lattiassa on kirsikansävyinen laminaatti.

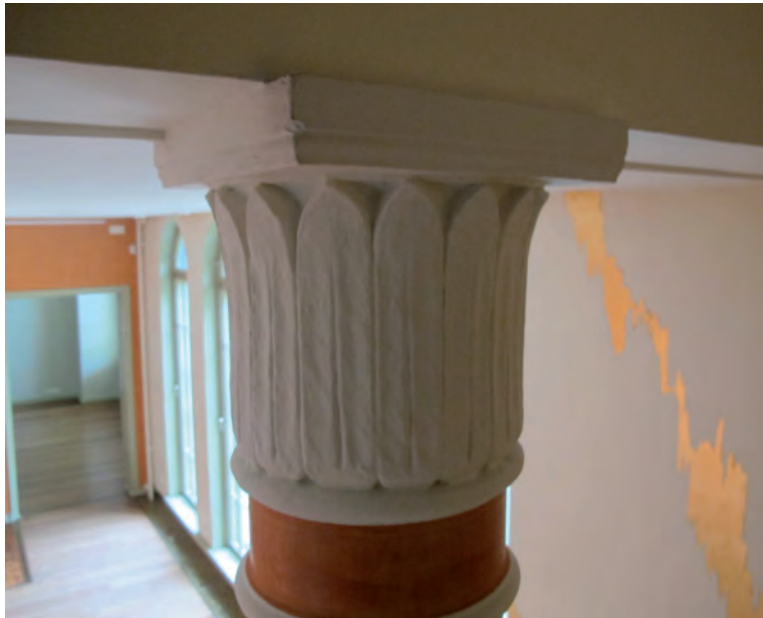
1

1. Toisen kerroksen aulan pylvään kapiteeli on alkuperäinen.
2. Pohjakerroksen aulan pylvään kapiteeli on yksinkertainen.
3. Pääoven sisemmän oven koriste.
4. Näkymä uusiin näyttelytiloihin pohjakerroksessa.

Rakennuksen julkisivujen ja vesikaton suojeleminen on perusteltua edelleen. Sisätilojen alkuperäisyysaste on kärsinyt eikä niiden suojeleminen ole perusteita lukuunottamatta aulatilojen pilareita, portaita ja niiden kaiteita sekä säilyneitä takkoja.

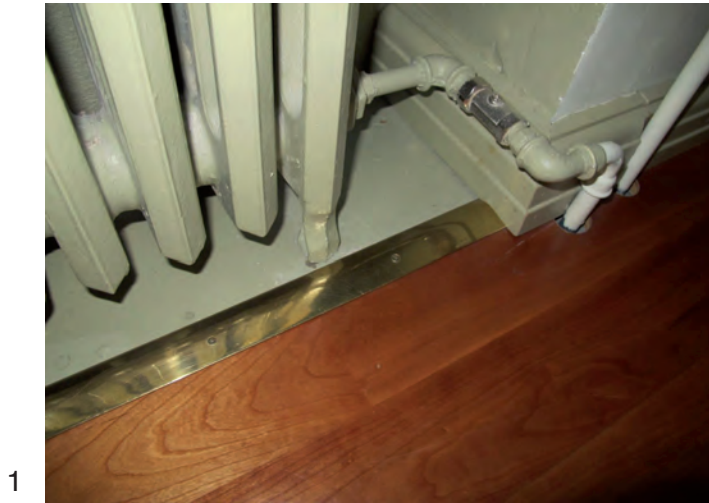
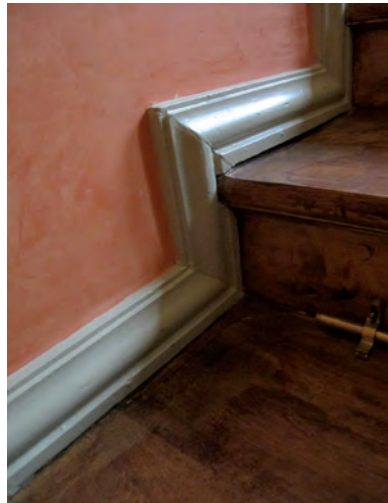
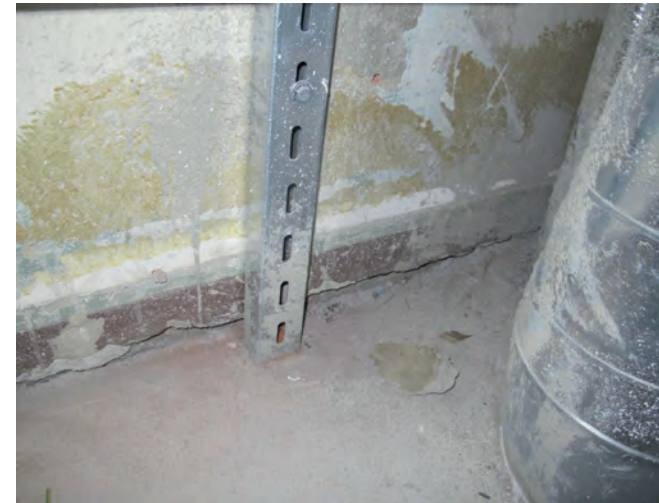
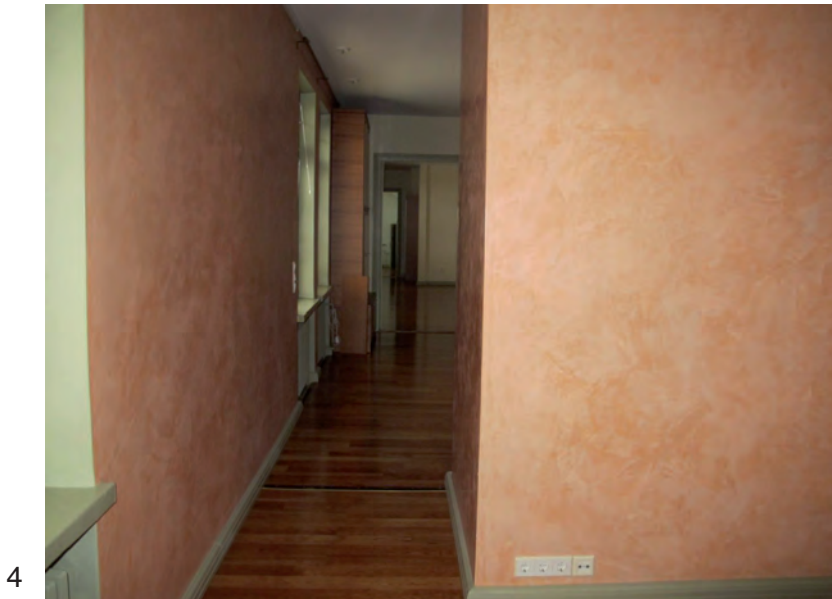
1. Patterin ja laminaatin reunaliitokset on tehty messinkilistalla.
2. Portaan alkuperäinen lista.
3. Iv-koteloinnin sisällä näkyy alkuperäinen Haapasen olohuoneen seinäviivamaalaus. Peilimaalauksen rajaamassa peilissä on alunperin ollut tapetti.
4. Oranssin väristä stuccomaalausta on tehty kaikkiin kerroksiin vuoden 2001 peruskorjauksessa.

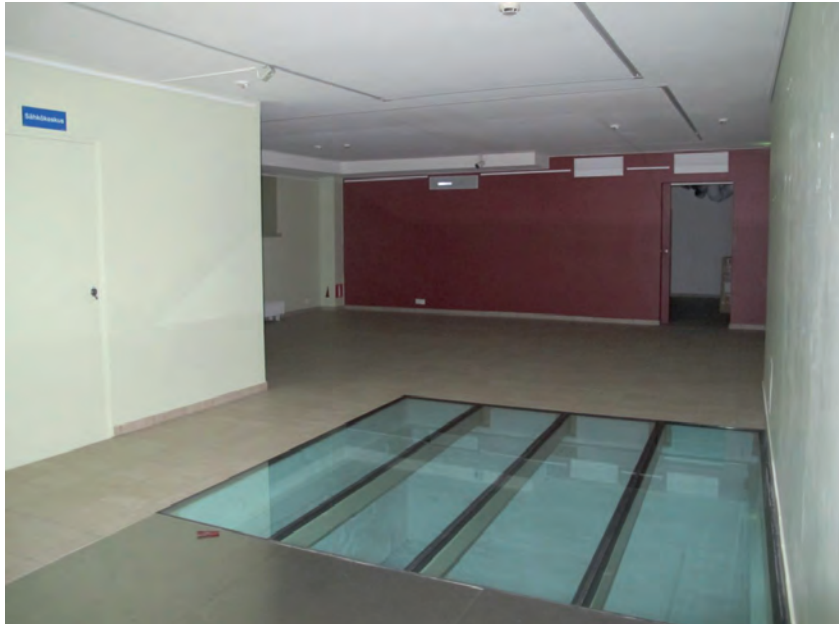
1

1. Kellarin vanhoista varastotiloista tehtiin näyttelytiloja vuoden 2001 peruskorjauksessa. Lattiaan on rakennettu lasikantinen osa, josta on näkymä vanhaan kattilahuoneeseen.
2. Kellarin uudet näyttelytilat pääaulan oikealla puolella.
3. Pohjakerroksen taustatila.
4. Portaalin aluskomeron ovipiielessä on näkyvissä vanha tummanvihreä maalipinta.

Haapasen huvila on sijoitettu jyrkkään Pyynikinrinteeseen, mikä on mm. aiheuttanut kosteusvaurioita pohjakerroksen rinteeseen puoleisissa tiloissa. Alunperin nämä tilat oli ajateltu teknisiksi tiloiksi ja säilöntäkellaritiloiksi. Ne otettiin näyttelykäyttöön vuoden 2001 korjauksen yhteydessä.

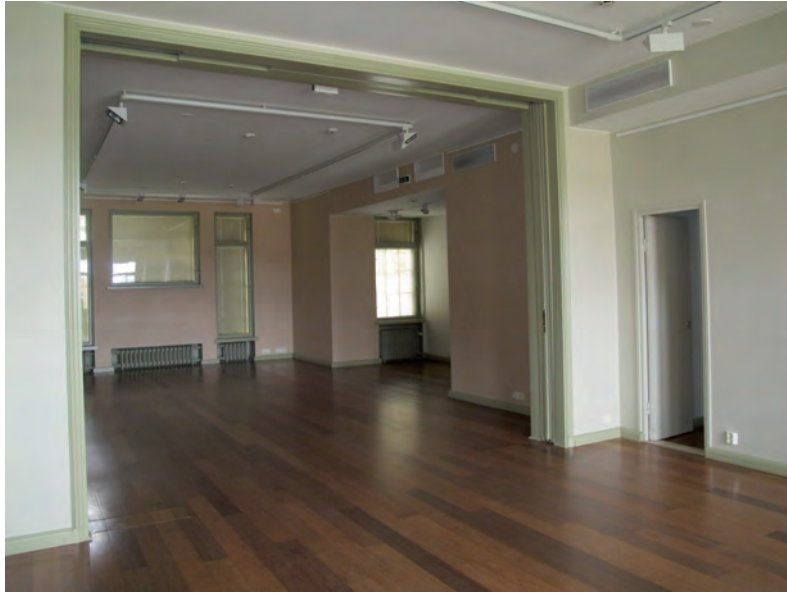
2

1. Toisen kerroksen näyttelysalit. Ilmastointikotelot on sijoitettu seinän ja katon rajaan.
2. Itämaisen huoneen alkuperäinen seinämaalaus.
3. Yksityiskohta maalauksesta.
4. Salinäkymä. Vanha takorautaportti on säilynyt ennallaan.
5. Alkuperäinen herrainhuoneen kivitakka on säilynyt. Ilmastointiputket on koteloitu seinän yläosaan.

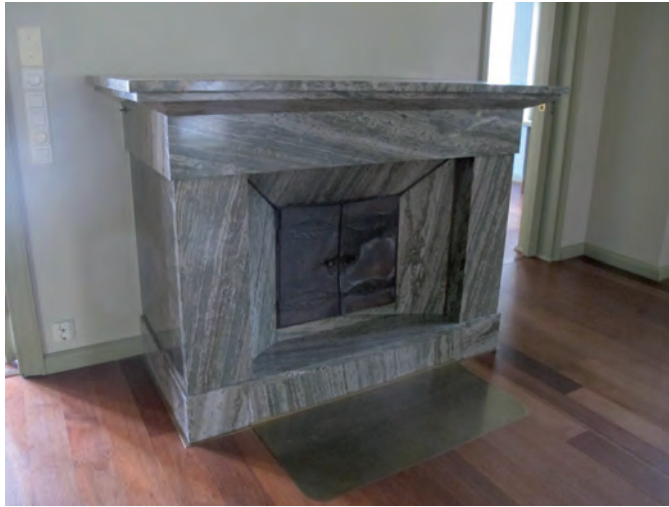
1

1. Herrainhuoneen alkuperäinen takka.
2. Nykyisen keittiön kaakelitakka oli alunperin Haapasen perheen neidin makuuhuoneessa.
3. Marmoritakka oli alunperin Haapasen perheen vanhempien makuuhuoneessa.
4. Alkuperäisen keittiön leivinuuni.
5. Alkuperäinen ikkunan sulkija.

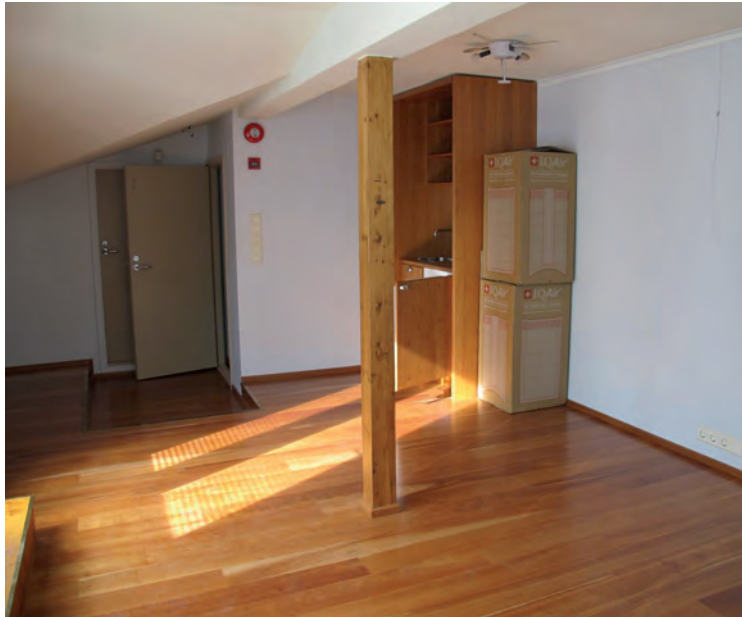
1. Ullakkohuone rakennettiin vuonna 2001.
2. Ullakkoportaat ovat jyrkät.
3. Kylmälle ullakolle rakennettiin iv-konehuone. Kattorakenteet vaikuttavat hyväkuntoisilta ja terveiltä.
4. Eteläiselle lappeelle rakennettu parveke.
5. Vesikaton maali hilseilee.
