**SELVITYS MAA-ALUEEN
PILAANTUNEISUUDESTA**

TYÖNRO 060372

**Pyynikin sosiaali- ja terveysasema
TAMPERE**

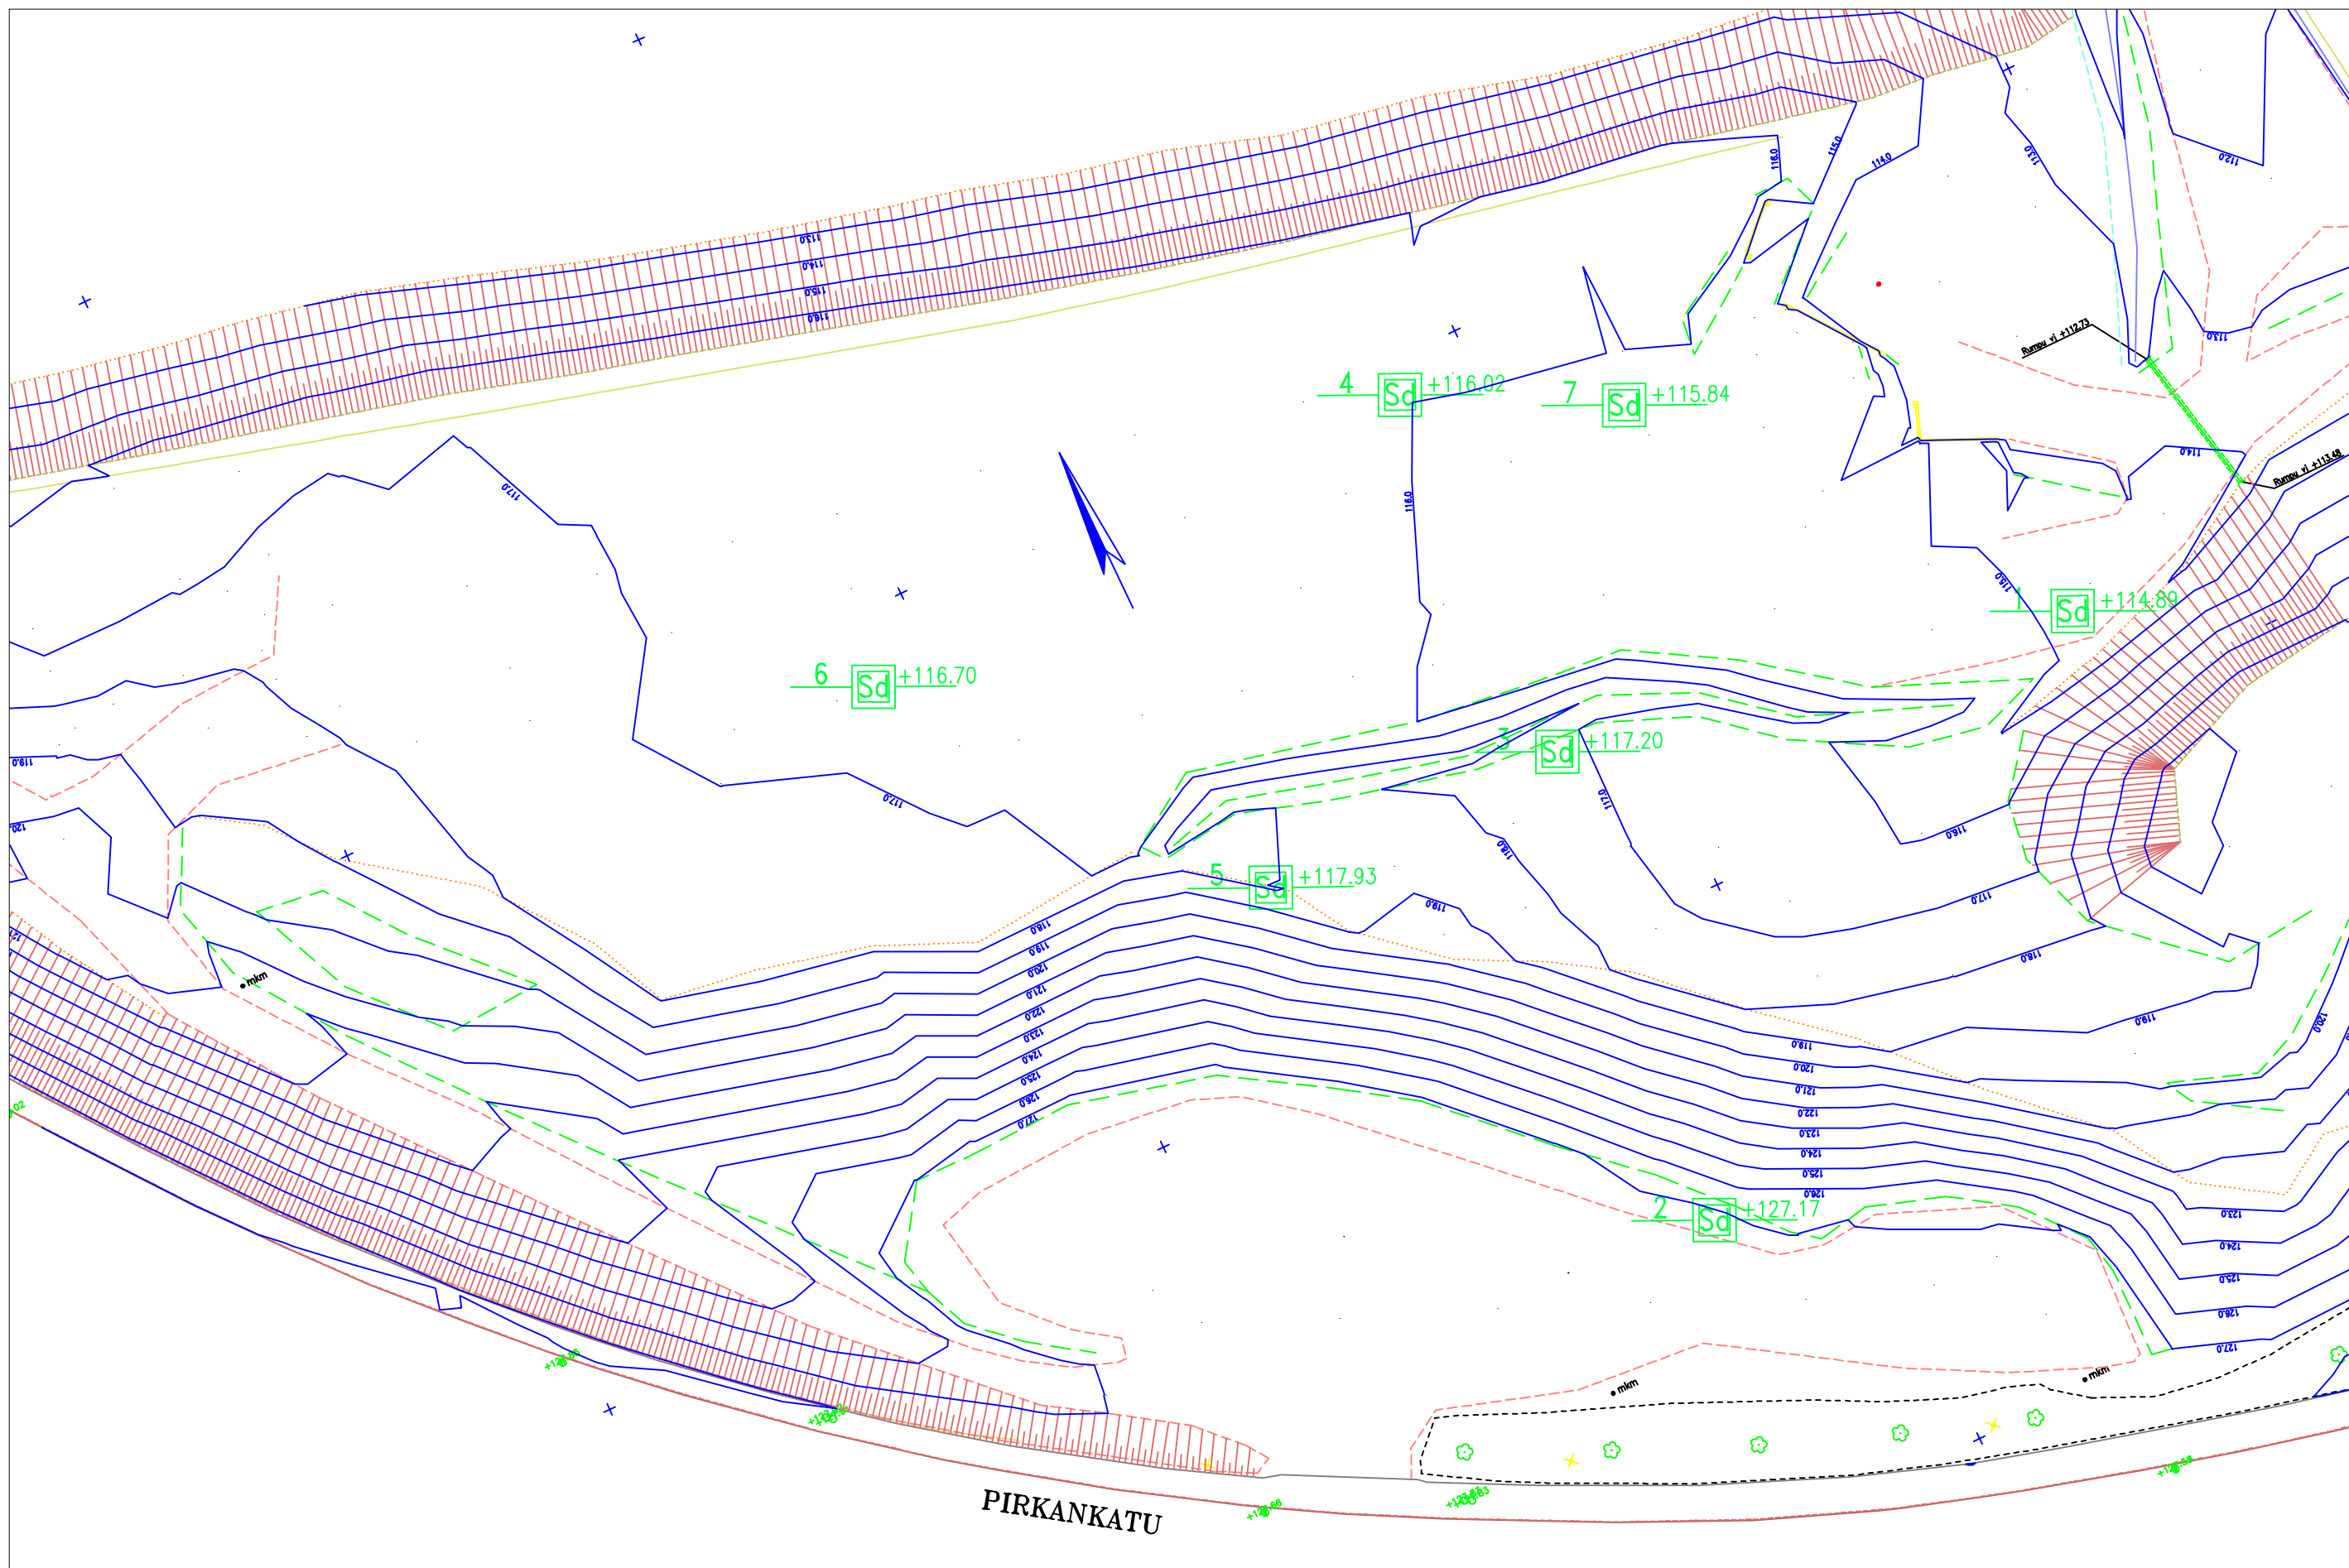
TYÖ NRO 060372
 PYYNIKIN SOSIAALI- JA TERVEYSASEMA
 ASEMAPIIRROS
 31.10.2006

Lokakuussa 2006 alueelta otettiin kierrekairalla 7 pisteestä pilaantuneisuusnäytteitä pohjatutkimusten yhteydessä. Näytepisteiden sijainti on esitetty liitteenä olevassa kartassa. Laboratoriossa tutkittiin 12 näytteestä arseeni-, barium-, kadmium-, koboltti-, kromi-, kupari-, molybdeeni-, nikkeli-, lyijy-, vanadiini- ja sinkkipitoisuudet sekä 12 näytteestä hiilivetyypitoisuudet.
