**VANHA OSUUSPANKIN TALO / KAUPPAKATU 4  
TAMPERE  
RAKENNUSHISTORIALLINEN SELVITYS**

Arkkitehtitoimisto Seija Hirvikallio

**2014**

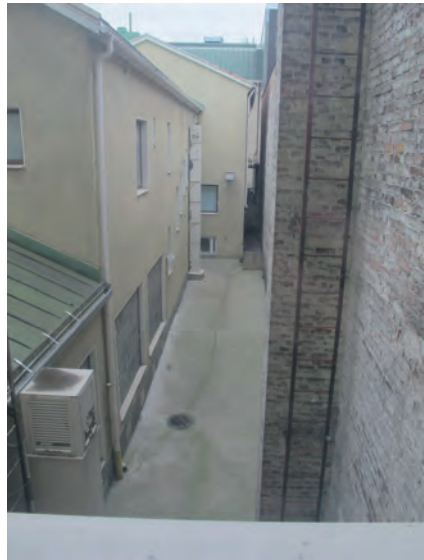
1

1. Katujulkisivu vuonna 2014.
2. Itäsiipi vuonna 2014.
3. Länsisiipi
4. Pankkirakennuksen takajulkisivu vuonna 2014.

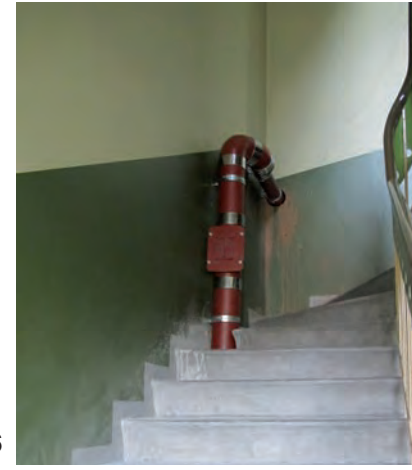
6

1. Pääporrashuoneessa on alkuperäinen mosaiikkibetoniporras.
2. Portaassa B on säilynyt alkuperäinen jugendtyylinen kaide. Porras on mosaiikkibetonia kuten pääporraskin. Porrasta on jatkettu Strömmerin korotussuunnitelman mukaan vuonna 1954.
3. Kellariporras.
4. Porrastasanteen teräslasiovi pankin tiloihin.
5. Huoltoportas on säilynyt alkuperäisessä asussaan.
6. Huoltoportaaseen työntyvä viemäriputki.

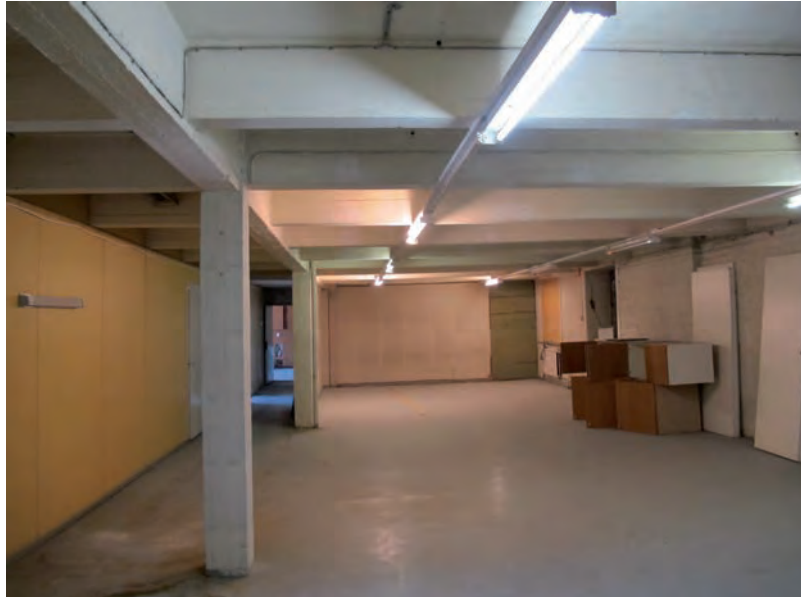
1

Länsisiivessä on tyhjillään olevia toimistohuoneita, työ/verstastiloja ja hallitiloja. Tilat ovat rakenteellisesti huonossa kunnossa. Kantavat rakenteet ovat painuneet ja rakennus on vaarallinen. Kellarissa on havaittavissa hometta seinien alaosissa. Länsisiivelle on myönnetty purkulupa vuonna 2012.

1. Länsisiiven haljennut seinärakenne.
2. Länsisiiven hallissa on pilaripalkkijärjestelmä, jokamon todennäköisesti peräisin 1940-luvun lopulta, kun rakennus korotettiin ja rakenteita vahvistettiin.
3. Länsisiiven porrashuoneen seinä. Pääty on todennäköisesti 1880–90 -luvulta.
4. Länsisiiven pilareiden ympäristössä on havaittavissa rakenteiden painumista ja rakenteellisia murtumia.
5. Länsisiiven käyttämättömien toimistotilojen ovet on purettu ja siirretty muualle taloon.
