**HATANPÄÄN ALUE / ALILÄÄKÄRIN ASUNTO (M)**  
**Rakennushistoriallinen selvitys**

Arkkitehtitoimisto Seija Hirvikallio 2016

**Rakennushistoriallinen selvitys**

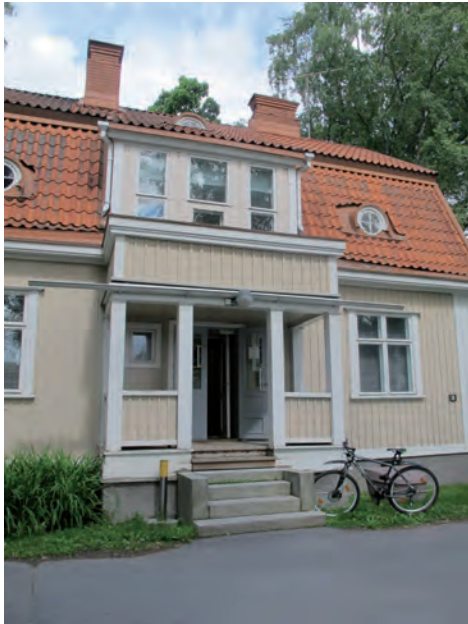
1

1. Sisäänkäynti.
2. Erkkeri. Syöksytorstista irtoavat maalit.
3. Parvekekaiteen maalit irtoavat. Katto on alkuperäinen tiilikatto.
4. Vesikaton reuna.
5. Parvekeiteen alkuperäiset balusterit.

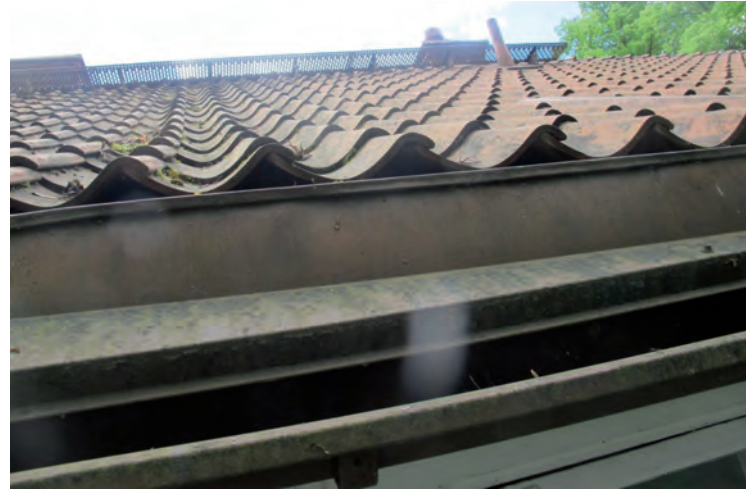
3

1. Tiilikaton pinnassa on havaittavissa likaa ja sammaloitumista.
2. Tiilikatteen ja räystään detalji.
3. Balusterikaide kaipaa huoltomaalausta.

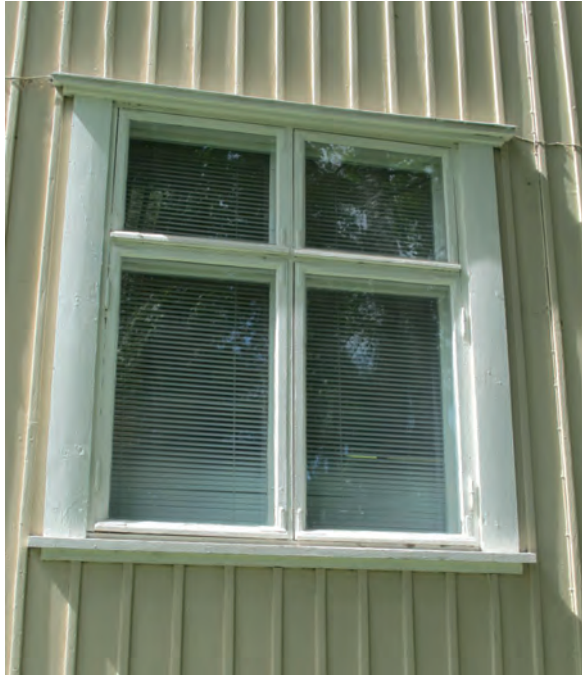
Alkuperäinen ikkuna.

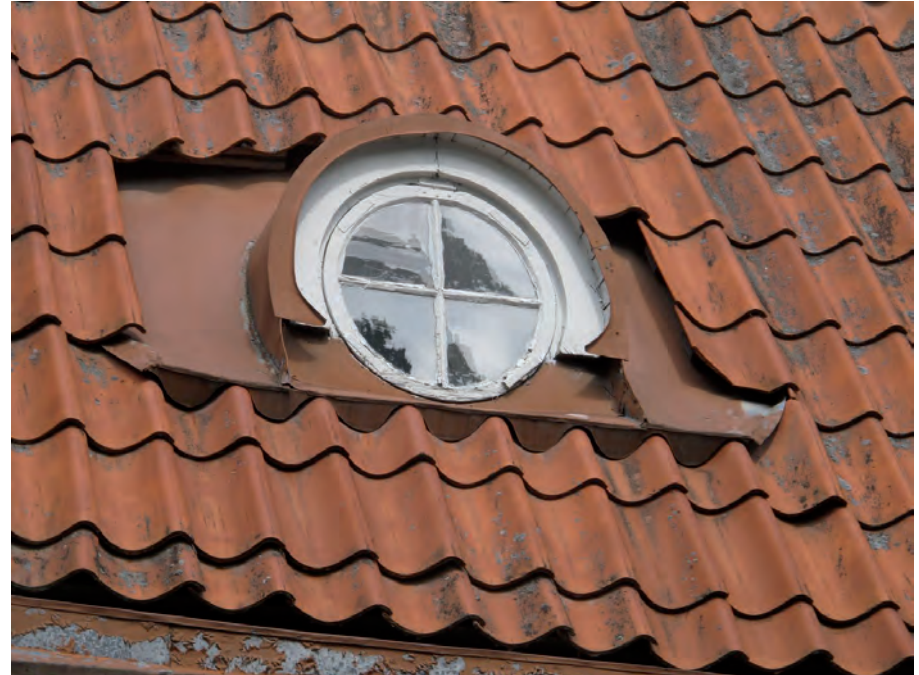
Alkuperäinen kattolapteen ikkuna.

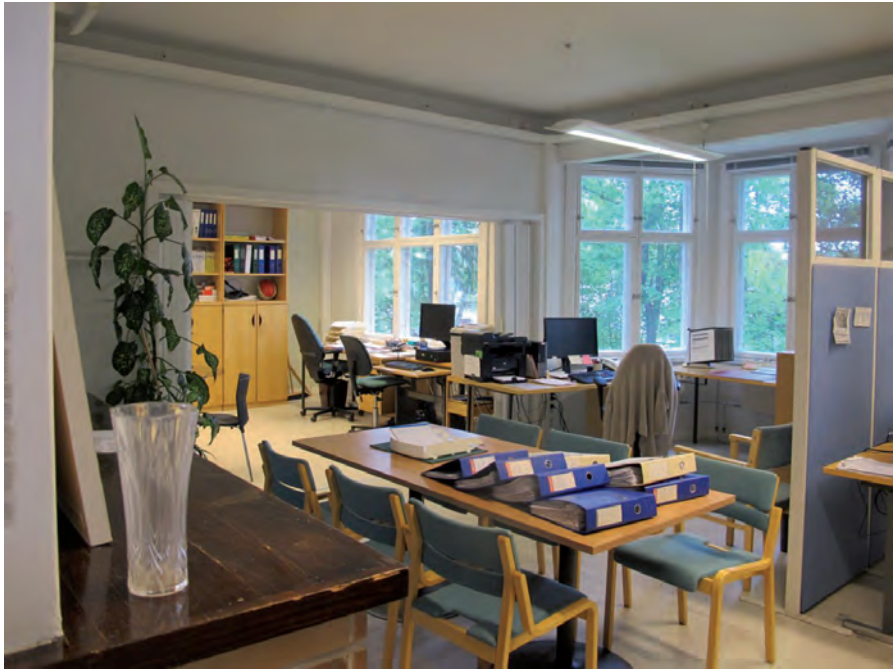
1

1. Pääkerroksen suuri toimistohuone.
2. Työpiste erkkerissä.
3. Huoneissa on alasasketut kipsilevykatot ja sähköt on asennettu hyllyihin katon rajaan.
4. Yläkerran työhuone.

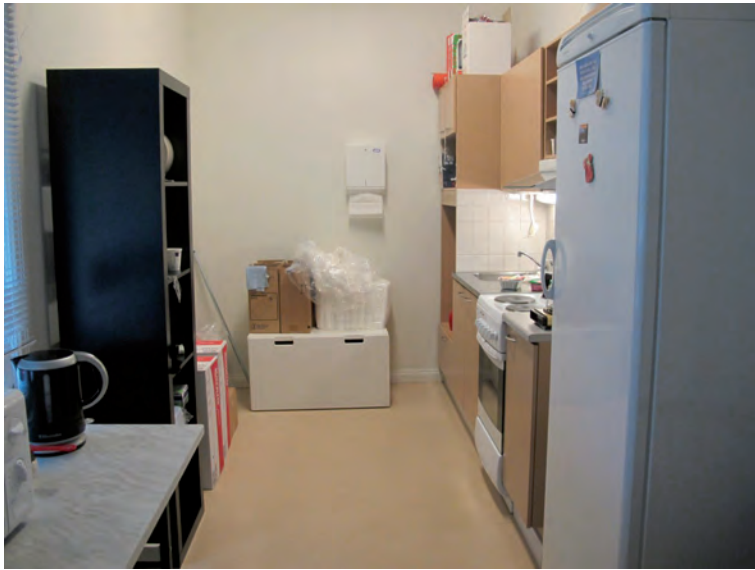
1

1. Keittiö.
2. Alkuperäinen takka 1920-luvulta.
3. Porraskaide ullakkotasanteella on alkuperäinen.
4. Vanha puuporras on pinnoitettu muovimatolla.

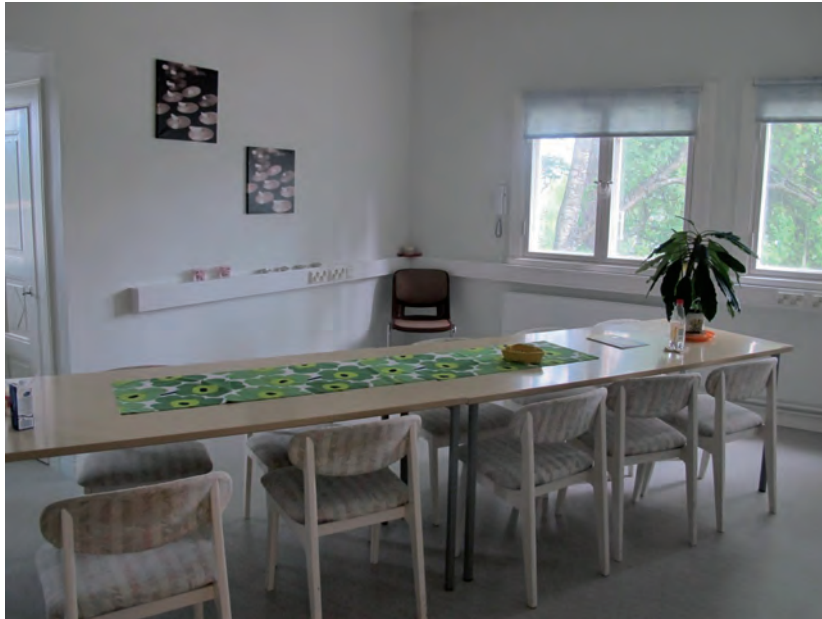
1

1. Ullakkokerroksen neuvottelu-tila.
2. Ullakkokerroksen työpiste.
3. Ullakkokerroksen työhuone.
4. Vanha kaariaukko ullakkokerroksessa entisessä lastenhuoneessa.

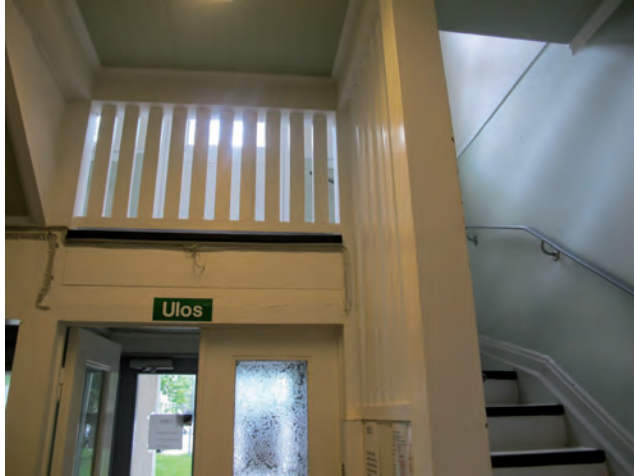
2

1. Porrashuoneessa on säilynyt alkuperäisiä rakenteita.
2. Vanha porras on pinnoitettu muovimatolla.
3. Iv-laite on asennettu pohjakerroksessa ullakkoportaan alla. Laite on jätetty näkyviin.
4. Ullakkoportaan detajji.
