HATANPÄÄN ALUE / PESULARAKENNUS (P) Rakennushistoriallinen selvitys

Arkkitehtitoimisto Seija Hirvikallio 2016

HATANPÄÄN ALUE / PESULARAKENNUS, tunnus P
Rakennushistoriallinen selvitys

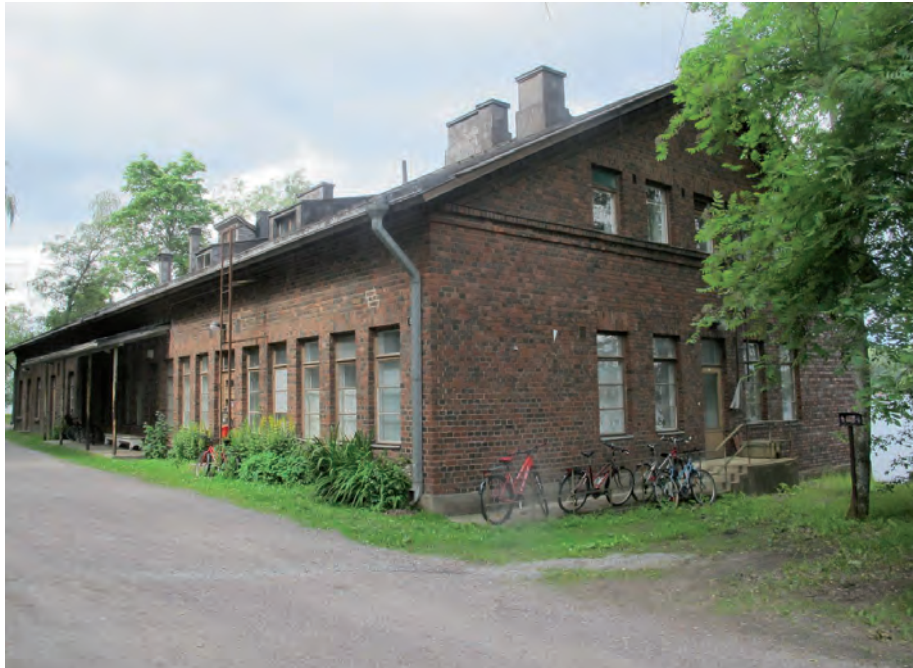
1. Julkisivu lähestymissuuntaan, itään.
2. Julkisivu länteen.
3. Ikkunarivi eteläjulkisivussa.
4. Pyhäjärveen päättyvät portaat pohjoissivulla.

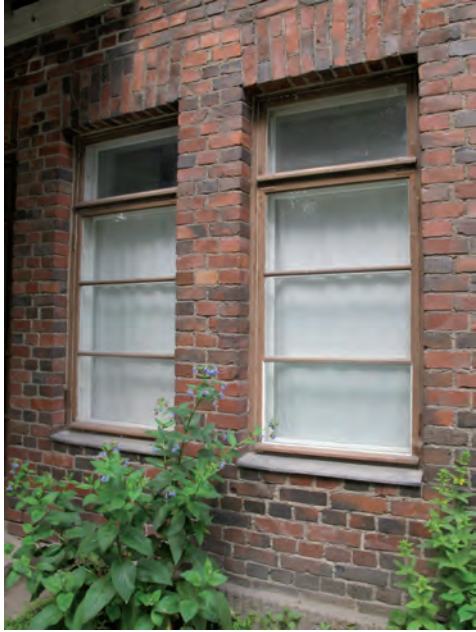
1

1. Bertel Strömmerin laajennuksen ikkunatyyppi.
2. Alkuperäinen ikkuna.
3. Strömmerin ulko-ovi vuodelta 1934.
4. Alkuperäiset ullakkokerroksen ikkunat.
5. Alkuperäinen ulko-ovi.

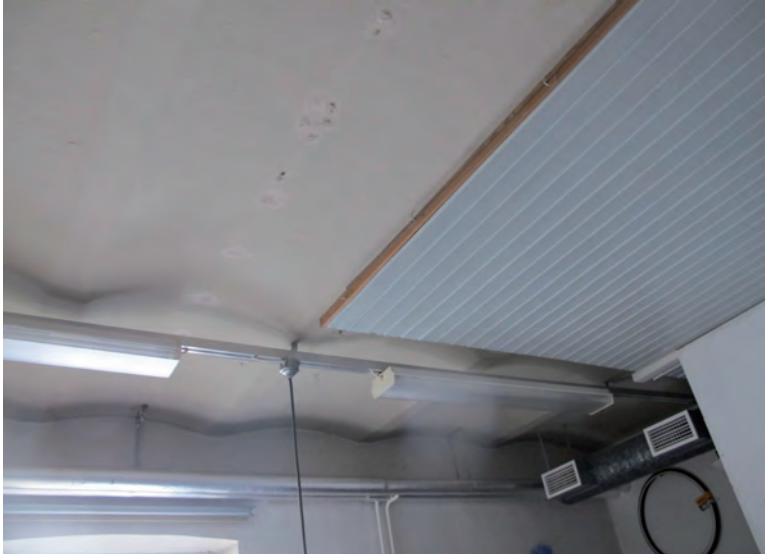
1

1. Alkuperäinen kappaholvikatto pohjakerroksen työhuoneessa.
2. Eteisen kaariholvi.
3. Eteinen on varastotilana.
4. Aulan taukotila.

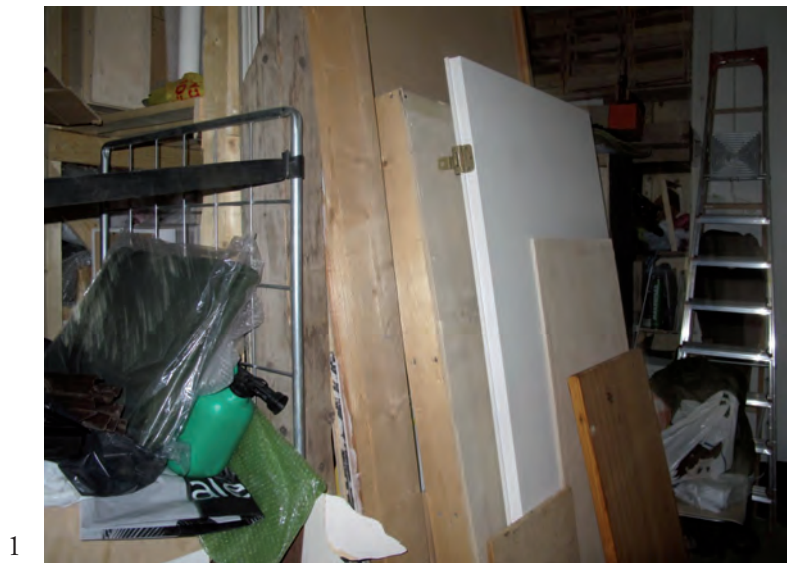
1

1. Varastotila.
2. Vanha lattialuukku.
3. Varastotila.
4. Ullakkoporras.

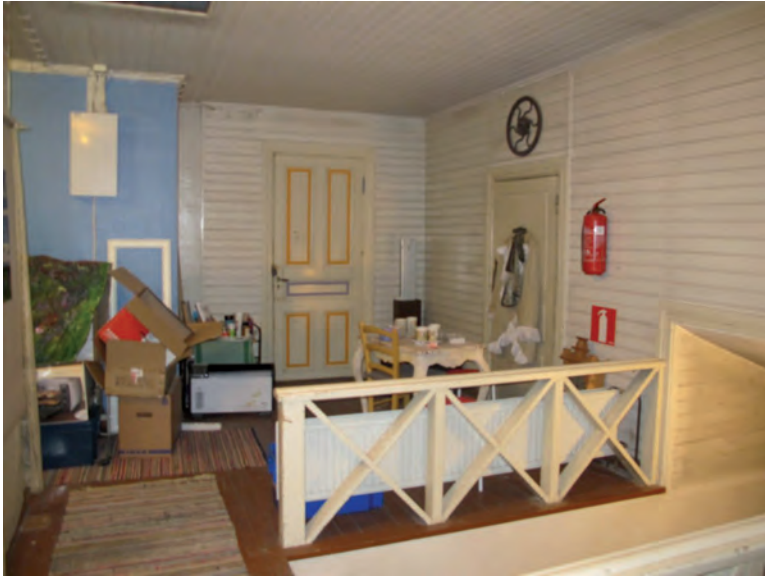
1

1. Ullakkooulu. Kaide ja taustan peiliövi ovat alkuperäisiä.
2. Puurakenteinen ullakkoporras.
- 3.-4. Alakerran työhuone vanhassa päädyssä.

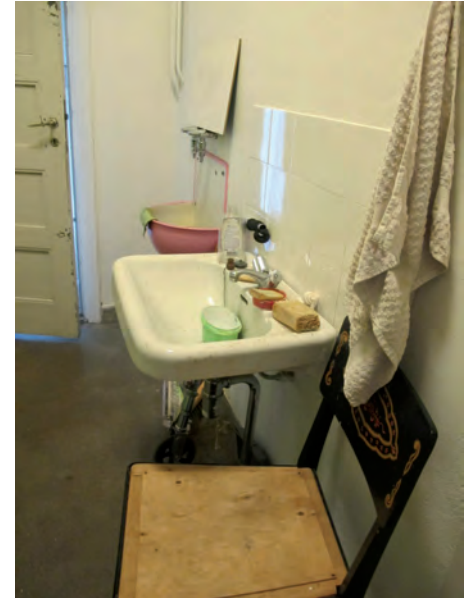
3

1. Työhuone.
2. Siivouskomero.
3. Käsienpesuallas.
4. Vanha kaatoallas.
5. Wc-tila.
