HATANPÄÄN ALUE / PIRTITIRAKENNUS (R)
Rakennushistoriallinen selvitys

Arkkitehtitoimisto Seija Hirvikallio 2016

Rakennushistoriallinen selvitys

Kiinteistötunnus: XXI (122) /511/11
Osoite: Hatanpään Puistokuja, 33900 Tampere
Rakennusvuosi: 1820
Arkkitehti: Ei tiedossa
Alkuperäinen käyttötarkoitus: Kartanon väentupa
Nykyinen käyttötarkoitus: Päiväkeskus ja toimistorakennus
Tunnus R

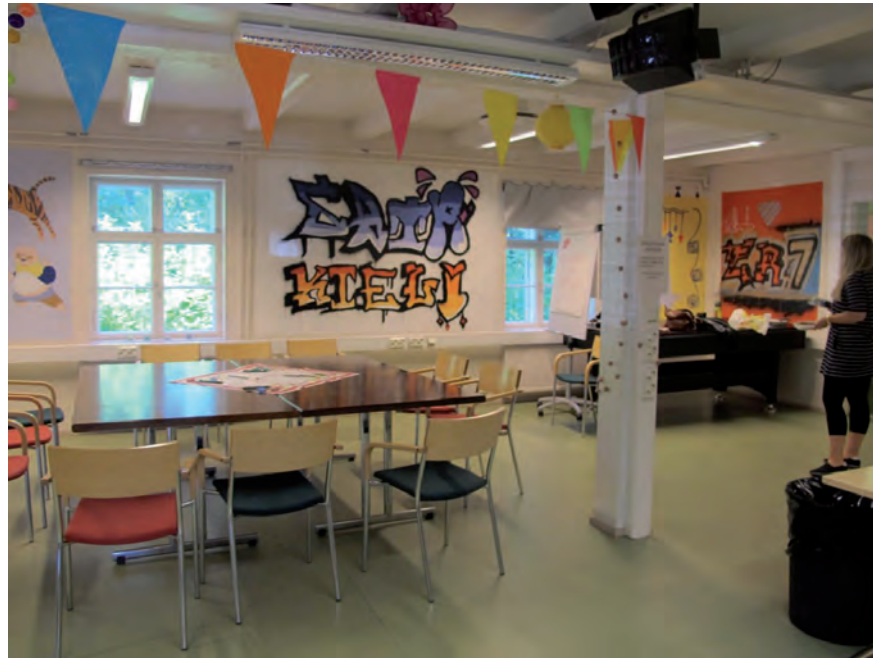
1

1. Päivähuone on nuorison käytössä.
2. Päivähuoneen katossa näkyvät alkuperäiset katto-kannattajat. Sähköasennukset on tehty pinta-asennuksena kouruihin.
3. Päivähuoneen valaisimet ovat loisteputkivalaisimia.
4. Keittiö ja sen takana oleva varastotila.

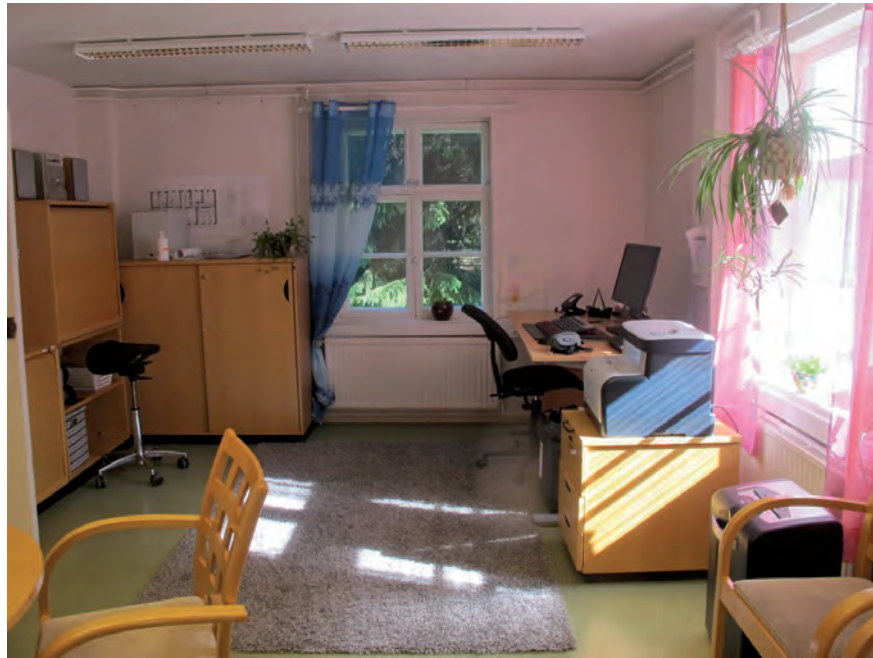
1. Sisääntulopihan puoleinen ryhmä/toimistohuone.
2. Toimistohuone.
3. Toimistohuone.
