SISÄILMA- JA KOSTEUSTEKNISET TUTKIMUKSET SEKÄ RAKENTEELLISET JA TALOTEKNISET KUNTOTUTKIMUKSET

TUTKIMUSSELOSTUS

9.1.2018

Etelä-Hervannan koulu
Mekaniikanpolku 9
33720 Tampere

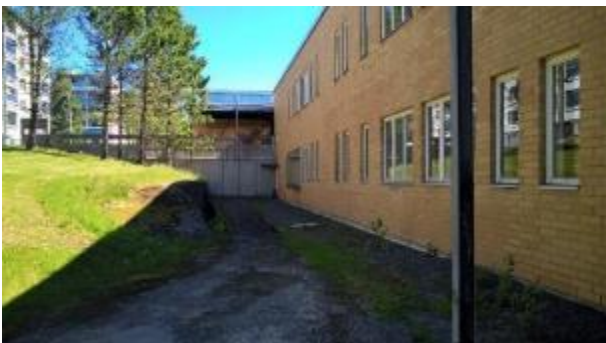
Kuvat 4 a ja b. Osittain rakennuksen pohjoispuolella maanpinta on rakennuksen lattianpintaa korkeammalla, tosin ihan rakennuksen vierellä on matalampi ja tasaisempi osuus.

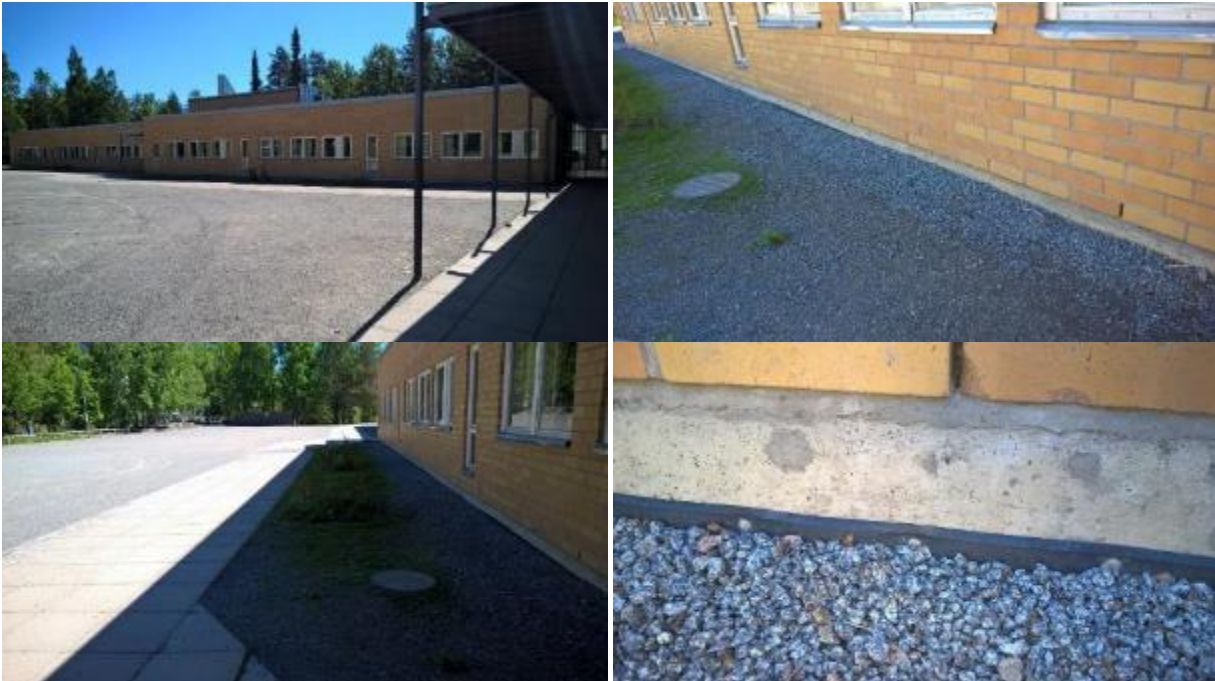
Kuvat 5 a-d. Pohjoispuolella on tasainen hiekkakenttä ja osalla rakennuksen vierustaa havaittiin perusmuurilevy.

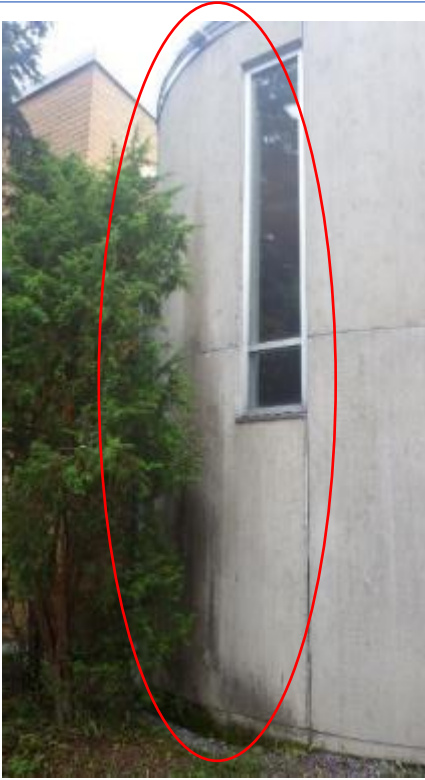
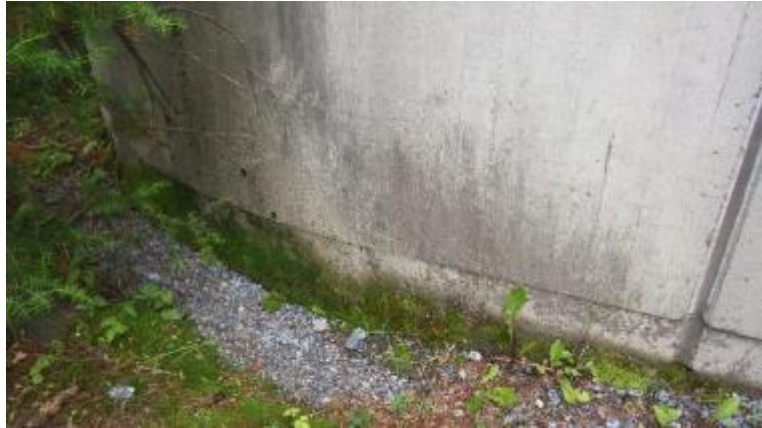
Rakennus on räystäätön, mikä lisää varsinkin rakennuksen ulkoseiniin kohdistuvaa kosteusrasitusta viistosateen vaikutuksesta. Rakennuksen vesikatolla on sisäpuolinen sadevesijärjestelmä. Katosten sadevedet on ohjattu katolta räystäskouruja pitkin syöksytorviin, joista ne laskevat sadevesikaivoihin. Muutamassa kohdassa katosten sadevedet laskivat syöksytorvea pitkin rakennuksen vierelle, mikä oli aiheuttanut asfaltin sammaloitumista rakennuksen vierellä, ja mikä myös voi lisätä rakenteiden kosteusrasitusta. Porraskäytävien kohdalla sadevedet on ohjattu suoraan alas vesikatolta, jolloin ne ovat kastelleet porraskäytävien ulkoseinärakennetta (kuva 9).

Kuvat 9 a ja b. Porraskäytävien kohdalla sadevedet laskevat suoraan vesikatolta pitäen ulkoseinustaa märkänä (a). Ko.kohdilla on sammaloitumista (b).

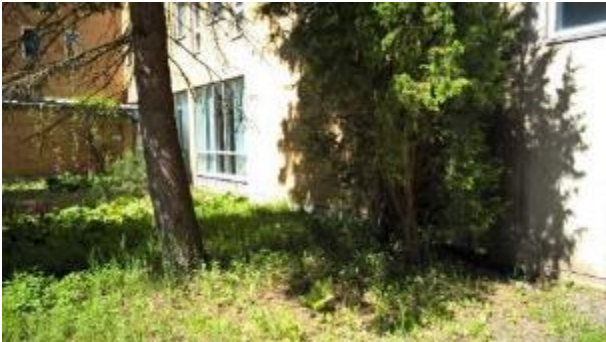
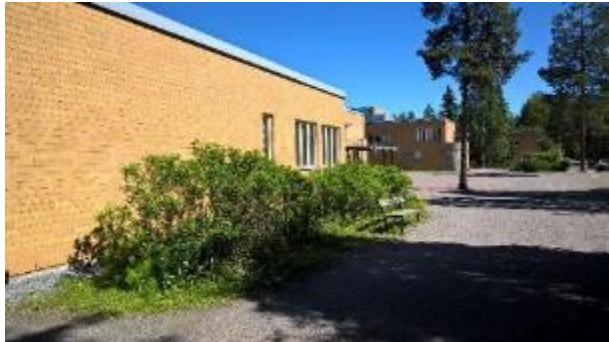
Kuvat 10 a ja b. Rakennuksen vierustalla on paikka paikoin kasvillisuutta.

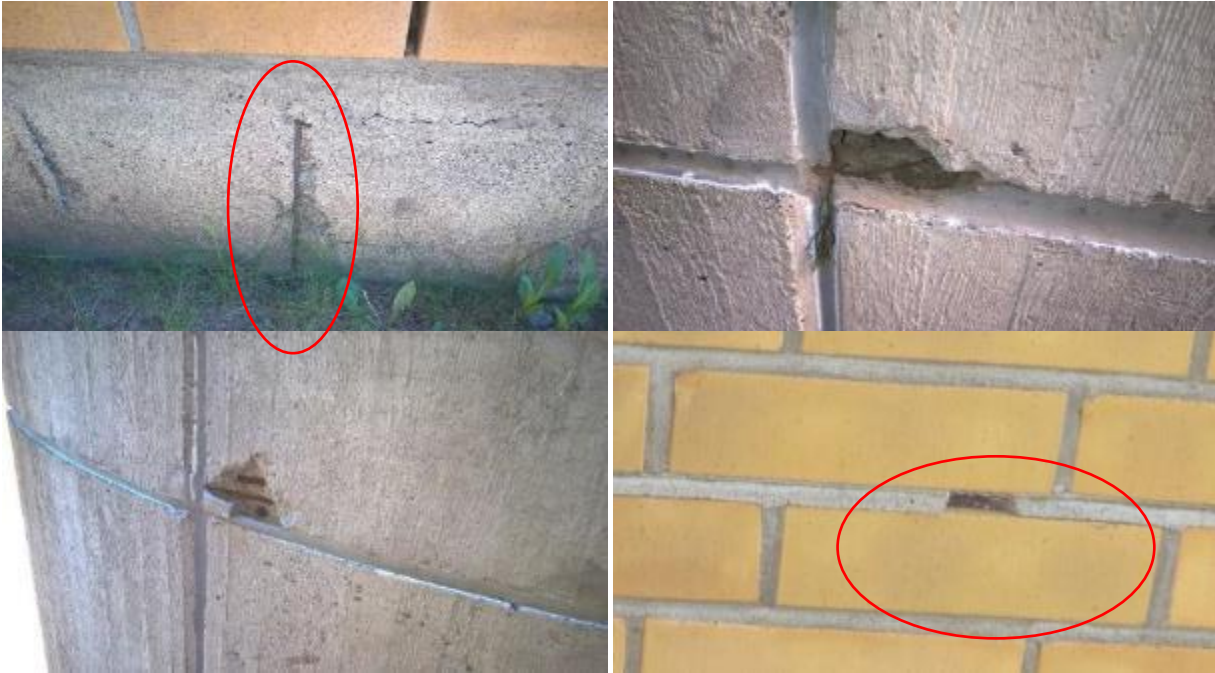
Kuvat 11 a-d. Rakenneteräksiä havaittavissa sokkelissa ja tiilen saumoissa.

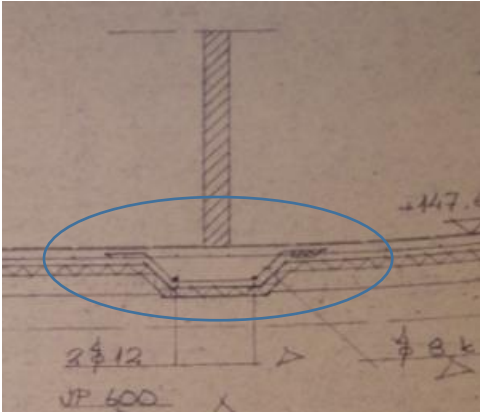
Kosteusmittausten perusteella on alapohjassa on maakosteuden nousua erityisesti väliseinien vierustoilla, mutta mittausten mukaan paikoin myös muillakin alueilla. Kosteat alueet eivät ole säännönmukaisia väliseinien vierustoja lukuun ottamatta, joten on mahdollista, että kosteuden nousua tapahtuu paikoin alapohjan vajaavaisen lämmöneristyksen takia (EPS-eriste toimii kapilaarikatkona normaalisti).

Kuva 15. Väliseinien alla on todennäköisesti kuvanmukainen vahvistus betonilaatassa. Betonilaatan alla oleva EPS-eriste puuttuu ainakin joiltakin kohdilta. Useiden väliseinien tuntumassa alapohjassa mitattiin korkeampia pintakosteusilmaisimen arvoja, mikä johtuu todennäköisesti kapillaarisesta maaperän kosteuden noususta alapohjalaatan vahvikkeen kohdalla.

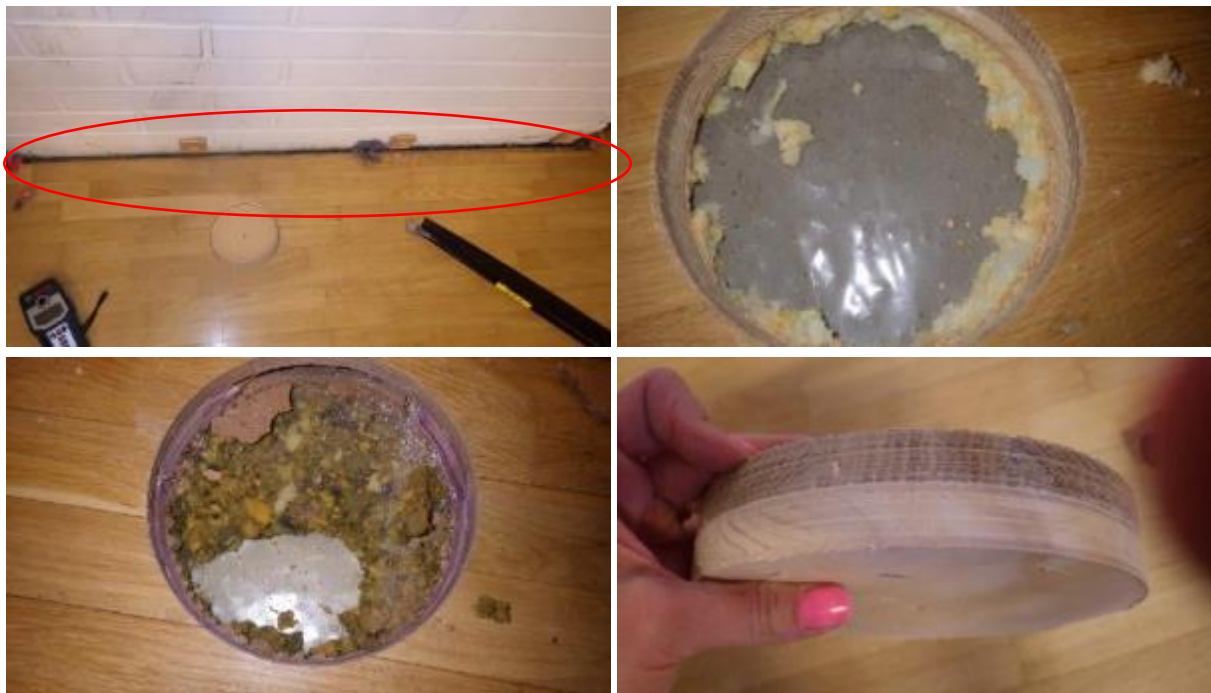
Liikuntasalien alapohjiin tehtiin rakenneavauksia rakenteen ja sen kunnon selvittämiseksi. Pikku saliin tehtiin kaksi avausta ja isoon saliin kolme. Lisäksi eristetilän kosteusolosuhteita kartoitettiin porareikämittauksilla. Avausten yhteydessä vaahтомуovin alapinnassa oli paikoin havaittavissa voimakasta ummehtunutta/mikrobiperäistä hajua. Kosteusmittausten perusteella eristetilän kosteusolosuhteet olivat kuitenkin normaalilla tasolla. Rakennusmuovista otetussa materiaalin mikrobianalyysissä todettiin runsas sädesienipitoisuus, vaahтомуovista otetuissa materiaalin mikrobianalyysissä ei todettu poikkeavaa. Materiaalinäytteistä on kerrottu tarkemmin kohdassa 3.8.5 sekä liitteissä olevissa analyysivastauksissa. Betonilaatan pinnasta muovin alta mitattiin pintakosteusilmallisella korkeita arvoja. Avauskohta AP3 on märkätilan vieressä, josta on havaittavissa kosteudensiirtymistä viereisiin pukutiloihin ja ko. kohdalla väliseinän liitoskohdassa on havaittavissa voimakasta maakellarimaista hajua. Märkätilojen vedeneristys täten puutteellinen.

Kuvat 18 a-d. Pesuhuoneen vastaisen väliseinän (pikku Sali) ja alapohjan liitoskohdassa havaittiin voimakas maakellarimainen haju (a). Liikuntasalien rakennevausten yhteydessä vaahtomuovikerroksen alapinnassa havaittiin ummehtunut/mikrobiperäinen haju.

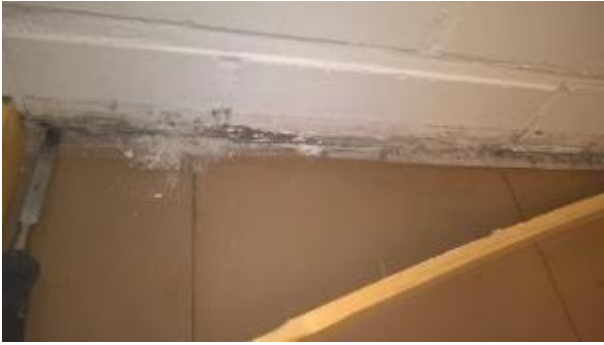
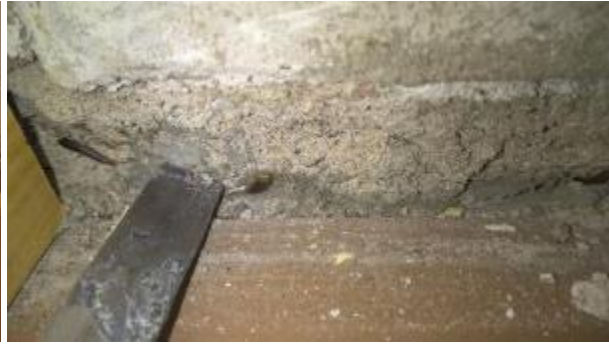
Ulko- ja väliseinien sekä pilareiden mahdollisia maaperäyhteyksiä tarkasteltiin irrottamalla jalkalistoja pistokoeluontoisesti koko rakennuksen alueelta. Ulkoseinien ja pilareiden liitoskohdissa alapohjaan havaittiin paikoin epätiiveyttä ja maakellarimaista hajua. Tarkastuskohdilta väliseinät lähtivät betonilaatan päältä, eikä niiltä osin havaittu viitteitä maaperäyhteydestä.

Kuvat 20 a ja b. Esimerkkinä luokan 1021 alapohjan epätiivis liittyminen ulkoseinään. Liittymässä havaittiin maakellarin hajua ja sokeritoukkia (GANN alin tiili 80-90 tarkastuskohdalla, listan yläpuolella muuten GANN: 60-70)

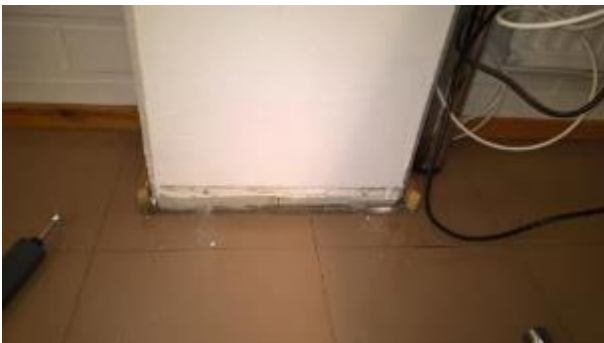
Kuvat 21 a ja b. Joidenkin pilareiden juurella havaittiin maakellarimaista hajua ja lievää kosteuden nousua.

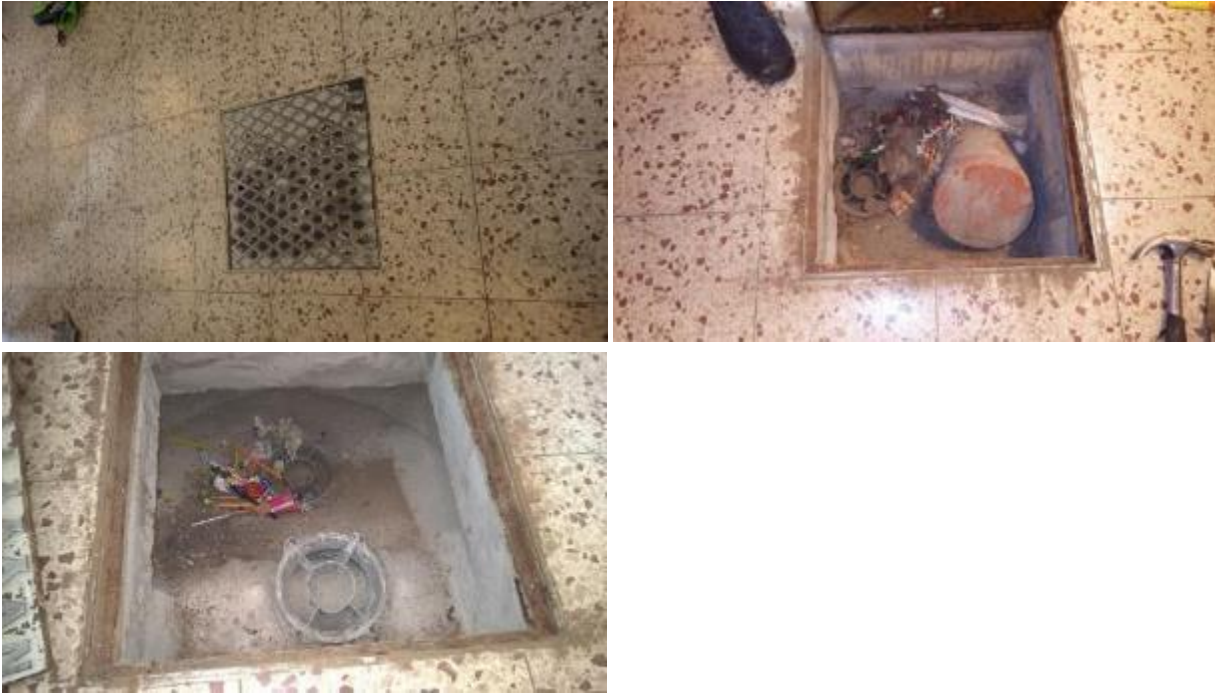
Kuvat 23 a-c. Maanvastaisilla osuuksilla on viemärin tarkastusluukkuja, joihin on kerääntynyt likaa ja roskaa ajan saatossa.

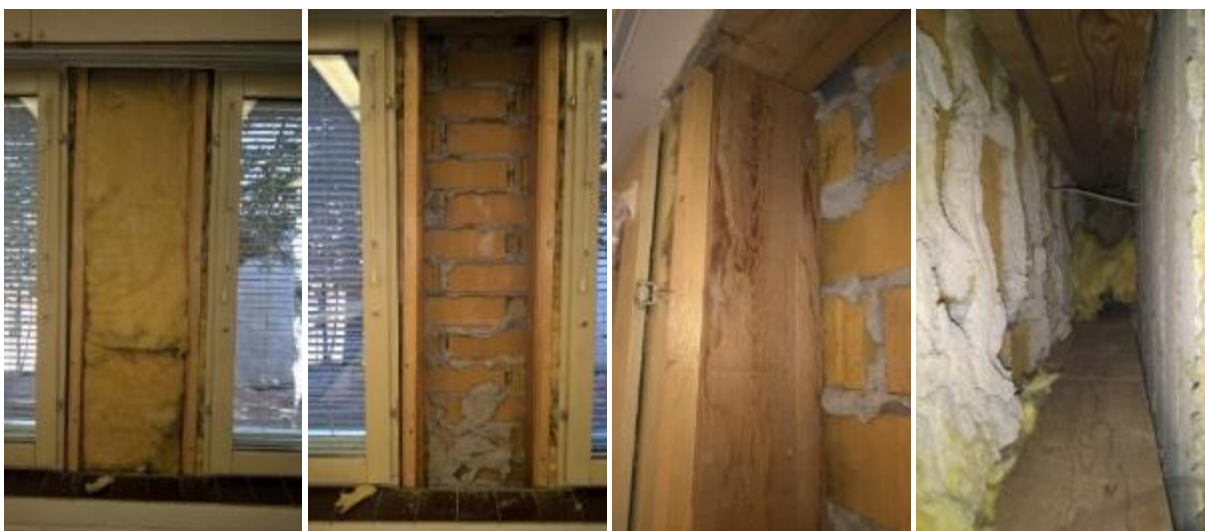
Kuvat 29 a-d. Kuvia luokan 2115 ikkunoiden välisen levytyksen avauskohdasta. "Tuuletusrako" on muurauslaastissa (b). Ikkunanpielitolpissa havaittiin vanhoja valumajälkiä (c). Valokuva välitilasta pystysuoraan alajuoksua kohti (mineraalivilla poistettu ennen kuvan ottamista, (d).

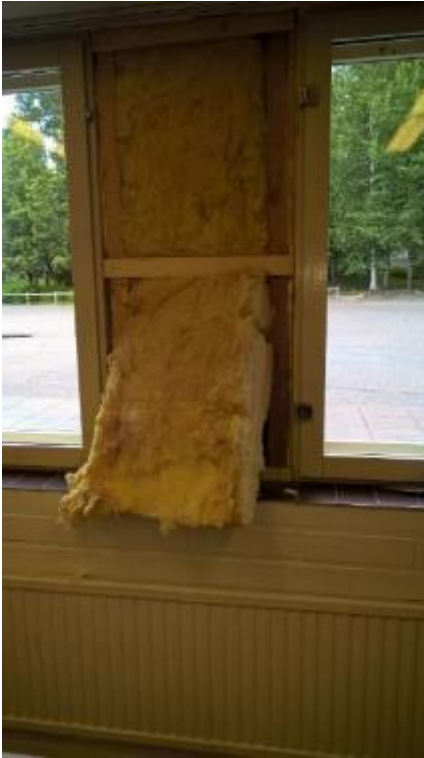
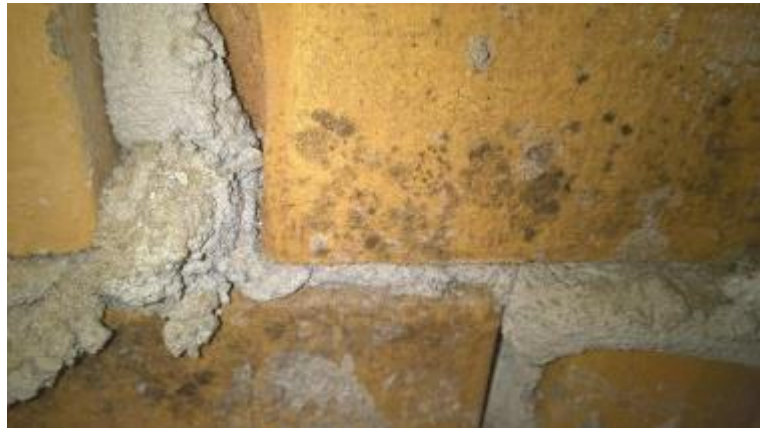
Kuvat 30 a ja b. Luokassa 2095 ikkunoiden välisen tilan ulkomuurauksen sisäpinnalla oli näkyvää mikrobitasvustoa (b).

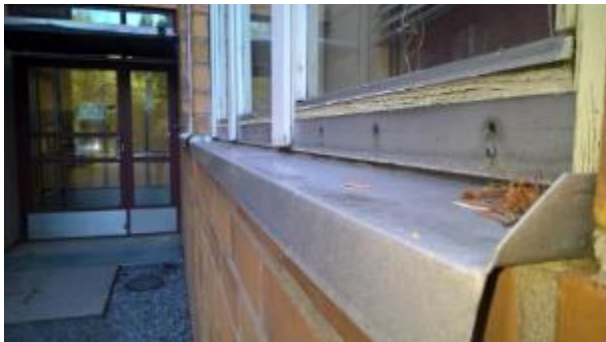
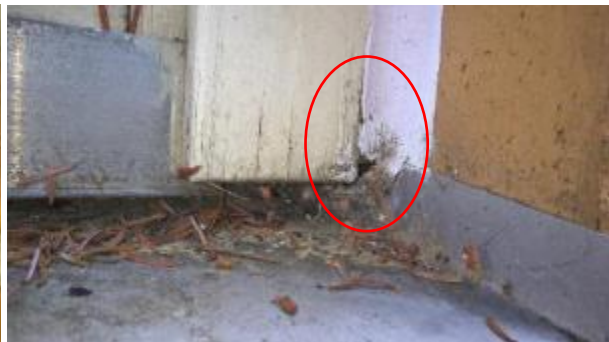
Ulkoseinien mikrobivaurioitumiseen ovat vaikuttaneet useat eri tekijät. Ulkoseinärakenne tiili-villa-tiili (ilman toimivaa tuuletusrakoa) on riskirakenne yhdessä räystäättömän rakennuksen kanssa (viistosateen vaikutus). Rakennuksen todettiin olevan tutkimushetkellä monelta osin reilusti ylipaineinen, mikä on voinut aiheuttaa pitkällä aikavälillä sisäilman kosteuden siirtymistä ulkoseinärakenteeseen, minkä seurauksena rakenne vaurioituu (kosteuden tiivistyminen ulkotiiliverhouksen sisäpintaan/ ei toimivaa tuuletusrakoa). Paikalliset ylimääräiset kosteusrasitukset ovat aiheuttaneet paikallisia kosteusvaurioita (esim. katosten puutteellinen sadeveden ohjaus ja epätiivit ikkunaliitokset yhdessä puutteellisen ikkunanpeltien kallistuksen kanssa).

Kuvat 31 a ja b. Ikkunapellit ovat lähes tasaiset (a) ja ikkunaliitoksissa on havaittavissa epätiiveyskohtia (b).

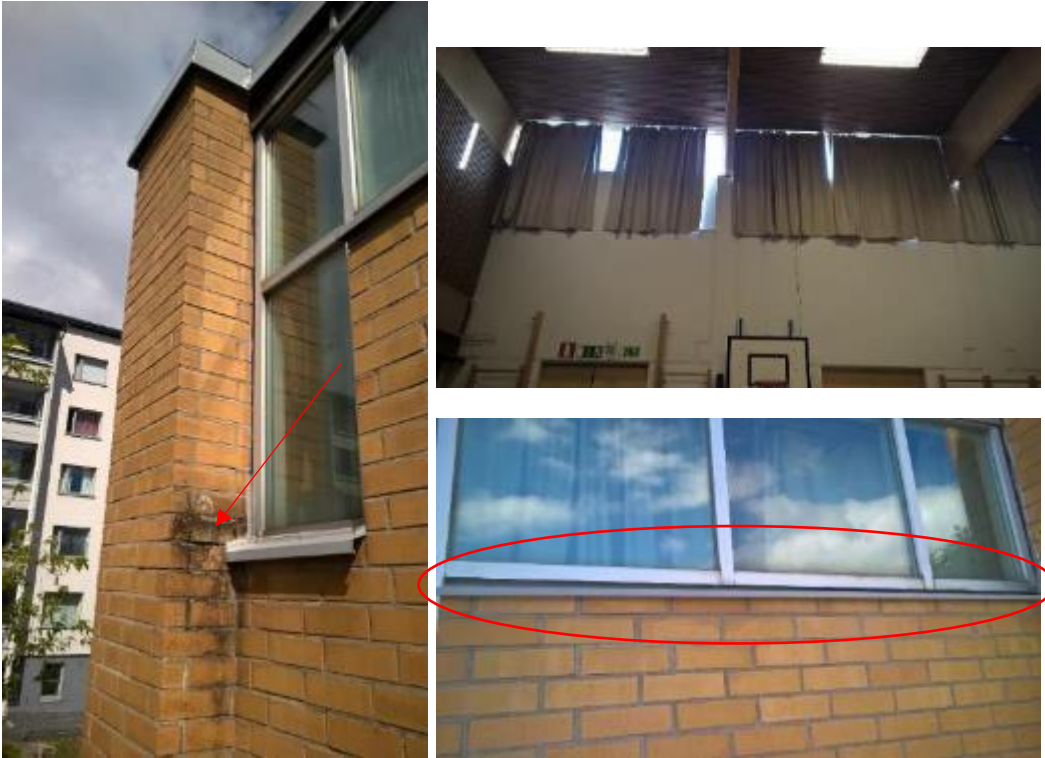
Kuvat 32 a-c. Kosteuden aiheuttamaa jälkeä ulkoseinässä rakennuksen korkealla osuudella/liikuntasalin kohdalla (a). Salin yläikkunoiden alareunasta puuttuu paikoin tiivistys (c).

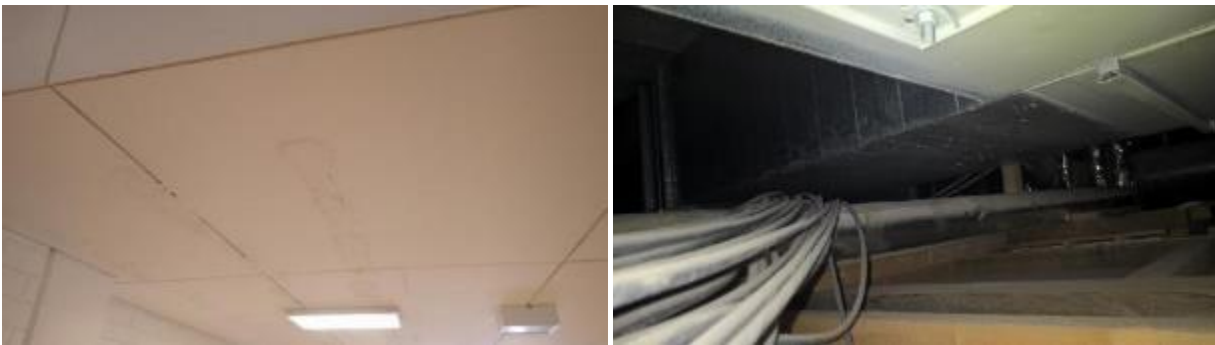
Käytävillä on paikoin levyrakenteisia alaslaskettuja kattoja. Levyt ovat kuitusementtilevyä. Niiden sisällä ei havaittu erityisesti mineraalikuitulähteitä. Alakattojen sisällä havaittiin kuitenkin runsaasti pölyä.

Kuvat 36 a ja b. Alakattojen sisällä havaittiin pölyä.

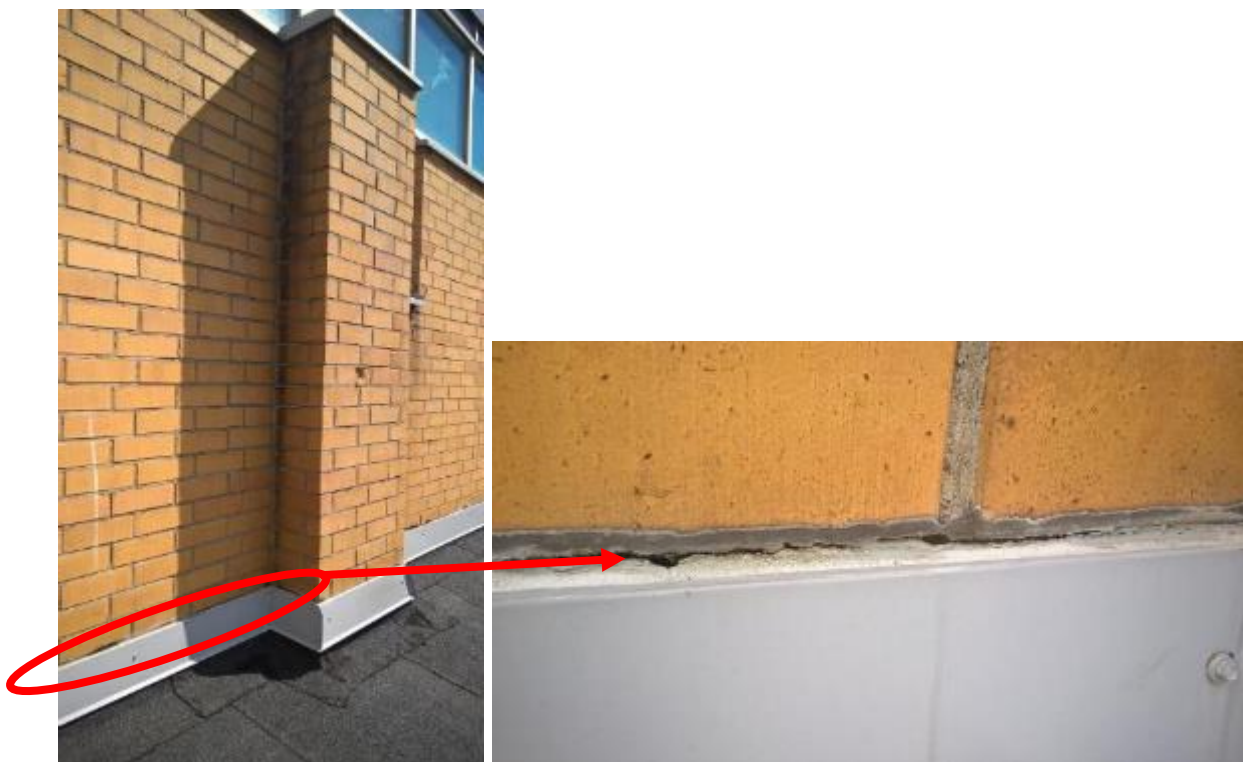
Kuvat 39 a ja b. Vesikaton porrastusten ylösnoston/pellityksen saumauksissa havaittiin epätiivelyskohtia.

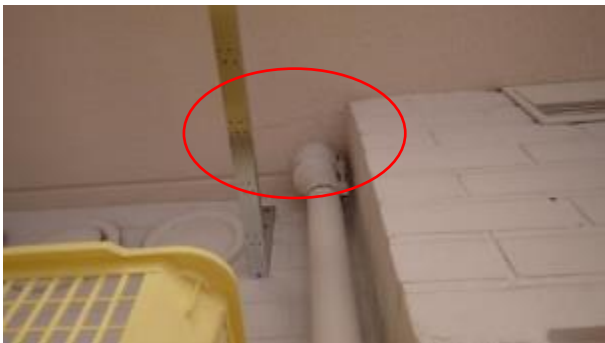
Kuva 41. Joissakin tiloissa on kuivuneita valumajälkiä sadevesiputken ympärillä.

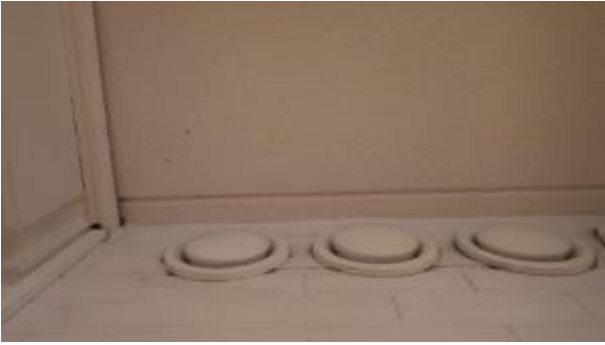
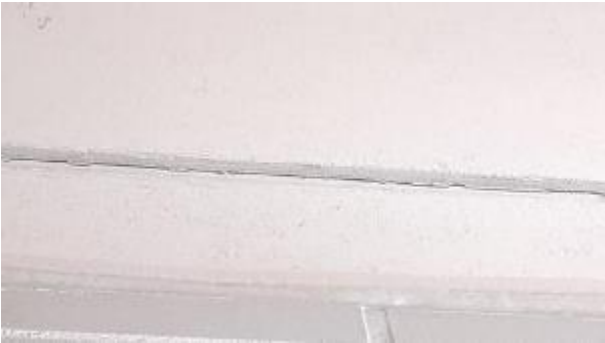
Kuvat 43 a-c. Yläpohjan ontelolaattasaumoissa havaittiin halkeamia.

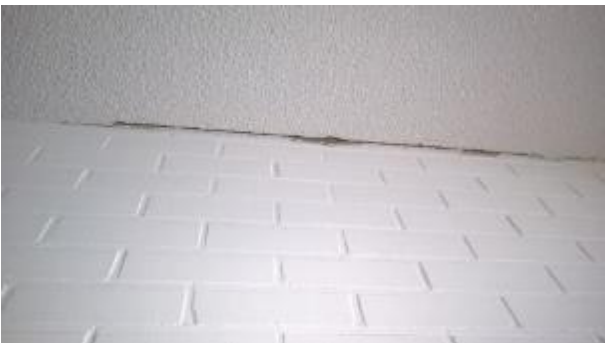
Kuvat 44 a ja b. Useissa ala-asteen luokissa yläpohjan väliseinän viereinen ontelolaattasauma on reilusti haljennut. Esimerkkinä luokka 2090B.

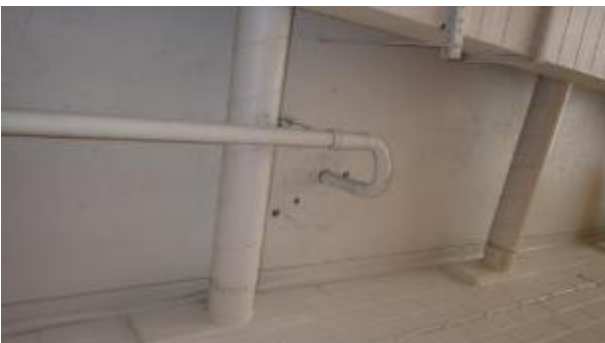
Kuvat 45 a ja b. Tiivistämättömiä reikiä ja läpivientejä yläpohjaan (a). Ontelolaattaston maali hilseilee. Rakenteessa ei todettu kohonnutta kosteutta pintakosteusilmaisimella (GANN 60) (b).

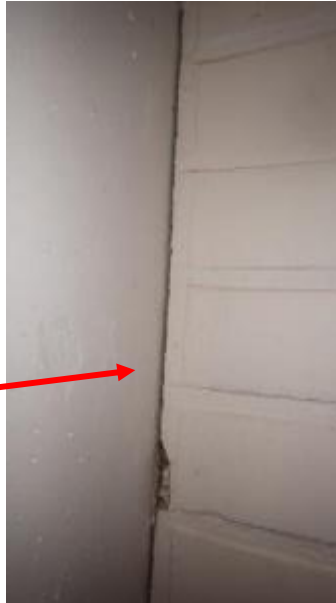
Kuvat 46 a ja b. Ulkoseinän sisänurkassa on halkeama, josta havaittiin alipainetilanteessa tulevan mikrobiperäistä hajua.

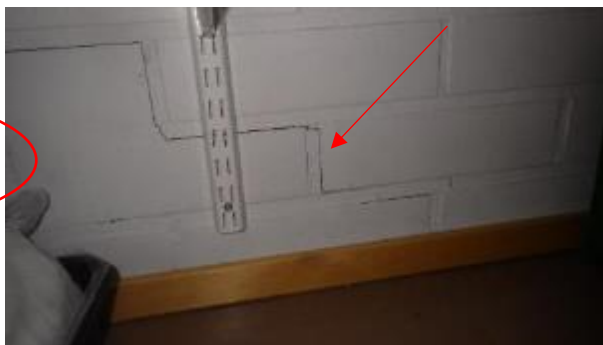
Kuvat 47 a ja b. Varastohuoneen 2052 katossa on haljennut ontelolaattasauma ja kuivunutta valumajälkeä (a). Väliseinissä on halkeamia (b).

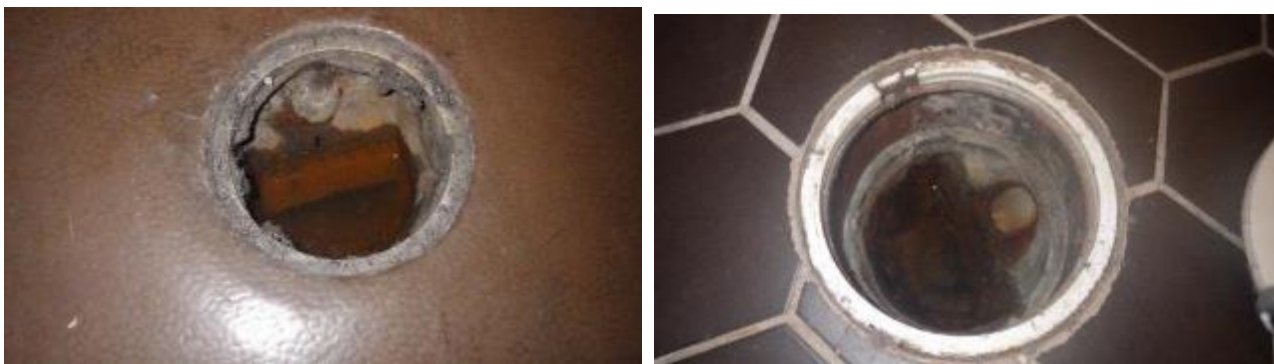
Lattiakaivot ovat valurautaisia ja niillä on jäljellä yhä teknistä käyttöikää. Lattiakaivojen ympärillä ei havaittu korostuneesti koholla olevia pintakosteuden viitearvoja. Kaivot on kuitenkin suositeltava uusia märkätilakorjausten yhteydessä.

Kuva 47 a. ja b. Yleiskuvat lattiakaivoista

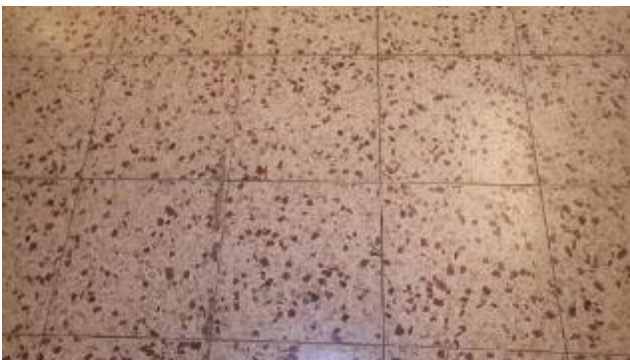
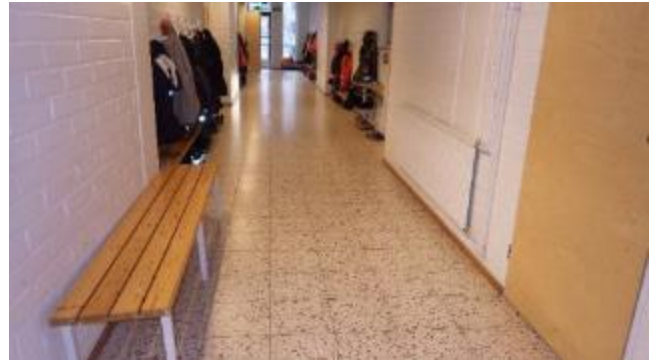
Kuvat 56 a. ja b. Käytävien ja aulojen mosaiikkibetonilattiat ovat yleisesti tyydyttävässä kunnossa.

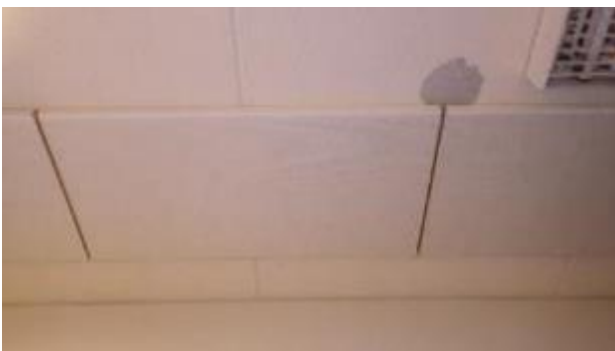
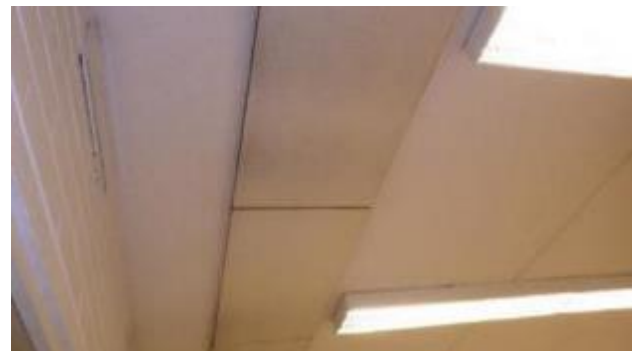
Kuvat 58 a. ja b. Joitakin reunapinoittamattomia akustiikkalevyjä on uusittu, mutta pääosa on uusimatta.

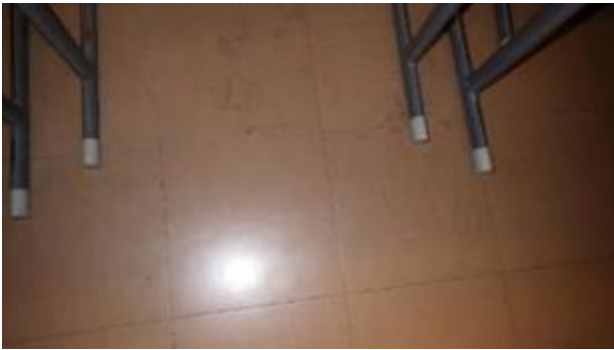
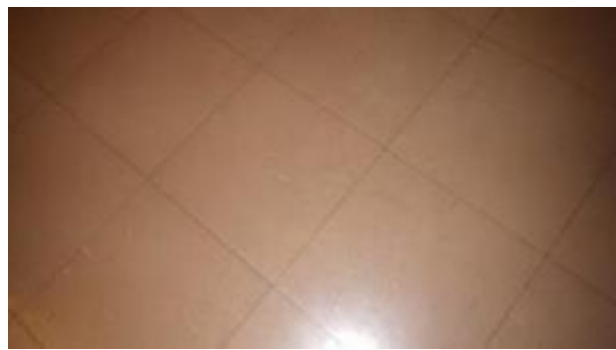
Lattiapintana toimivat ruskeat muovilaatat ovat rakennusvuodelta ja lähestyvät teknisen käyttöikänsä päätä. Muovilaatat ovat kuluneita ja paikoin niihin on pinttynyt likaa. Muovilaatoissa ei kuitenkaan liikuntasauvoja lukuun ottamatta havaittu halkeamia. Teknisentyön tiloissa havaittiin muovilaattojen olevan erityisen kuluneita ja koloisia. Tuulikaappien lattian maalipinnoitteet ovat kuluneita ja vikaantuneita. Kosteudensulkuna toimivaksi tarkoitettu maali ei nykyisessä kunnossaan estä ulkoa kenkien mukana tulevan veden imeytymistä betoniin. Maalattujen betonilattioiden maalipinnoitteiden uusiminen on ajankohtaista viimeistään laajempien muiden korjausten yhteydessä.

Kuvat 59 a. ja b. Lattioiden muovilaatat ovat yleisesti tyydyttävässä kunnossa. Paikoin on havaittavissa kuluneisuutta ja likaantuneisuutta.

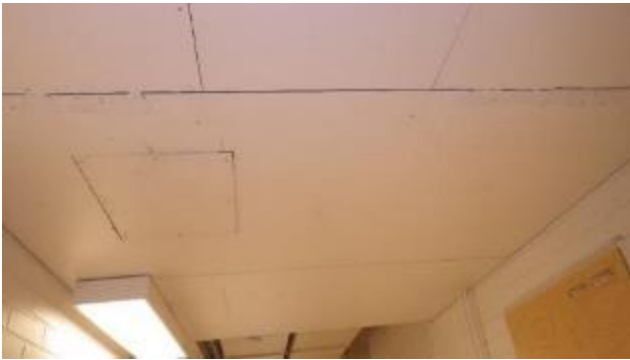
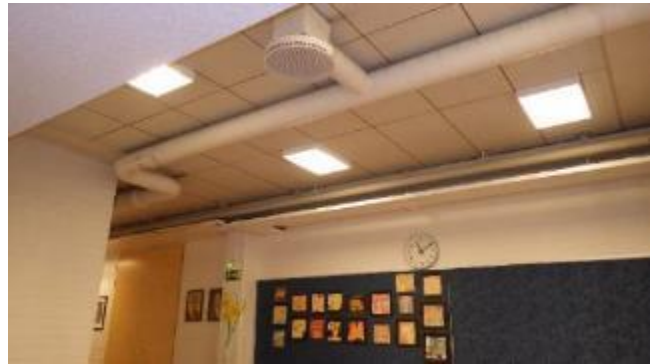
Kuvat 62 a ja b. Käytäviltä on paikoin poistettu reunapinoittamattomia akustiikkakattolevyjä. Osin kattolevyjä on yhä paikallaan.

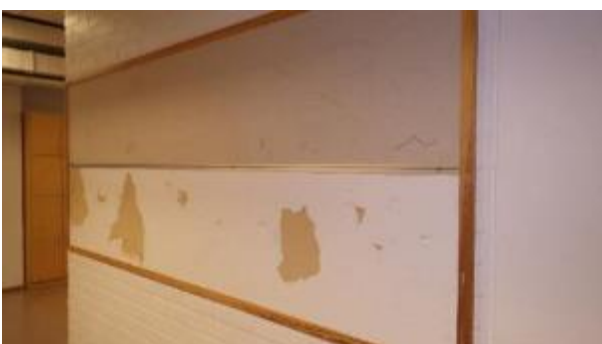
Kuvat 65 a ja b. Nuppineulataulu on vaurioitunut. Esimerkkikuva tiiliverhouksessa olevasta rakenteellisesta halkeamasta.

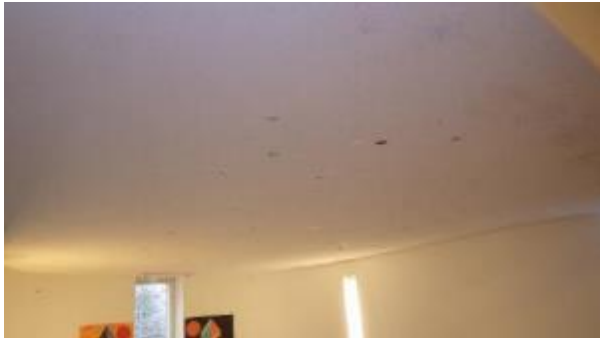
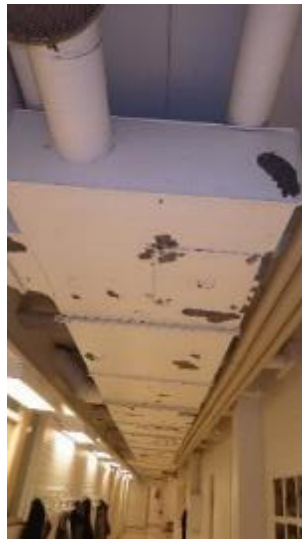
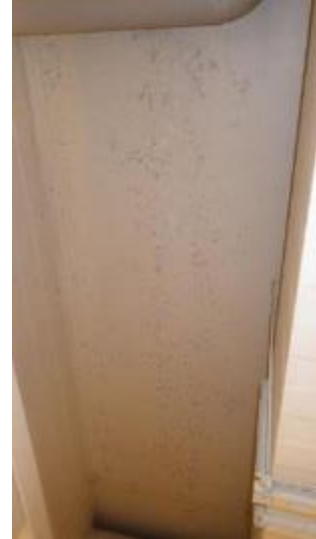
Kuvat 66 a-c. Roiskapinnoitetta turmeltu ilkivaltaisesti. Teknisen työn käytävällä maali hilseillyt iv-kanavasta ja ontelolaatasta.

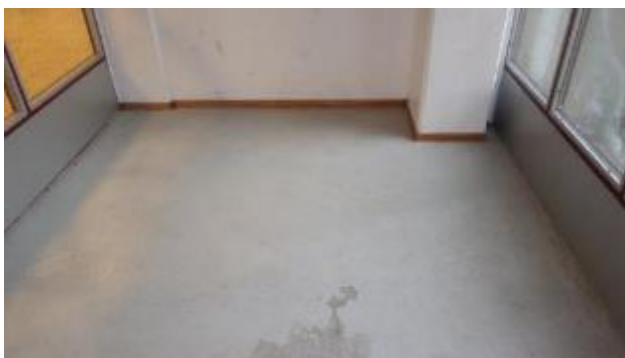
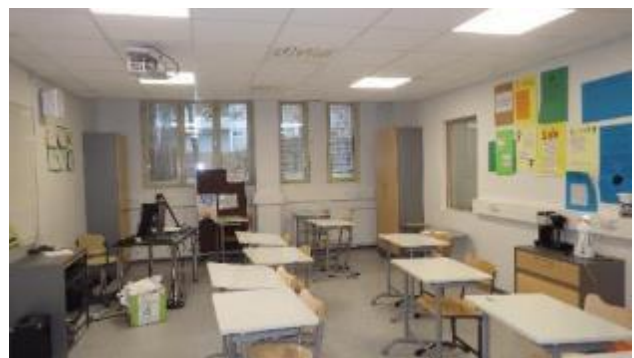
Kuvat 67 a ja b. Tuulikaapin betonin maalipinta on uusimisen tarpeessa. Yksittäisiä tiloja saneerattu pintamateriaalien osalta.

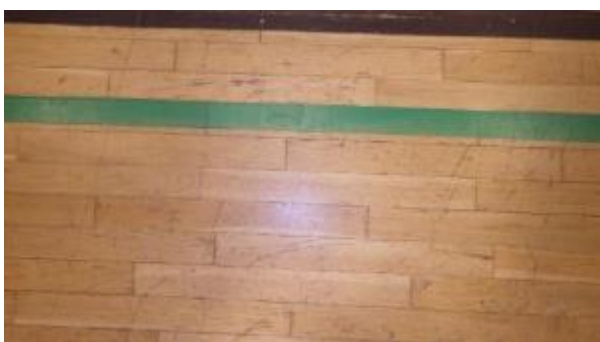
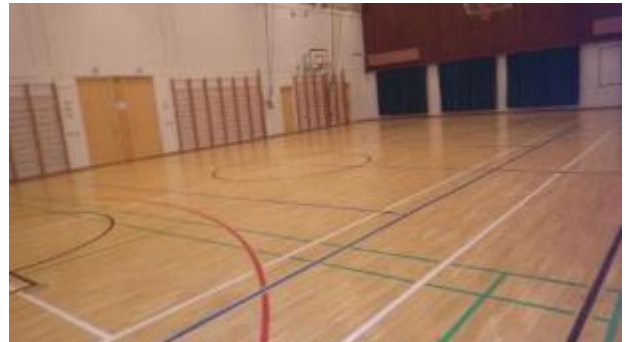
Kuvat 68 a ja b. Pienen salin lattiassa paikoin kuluneisuutta ja naarmuuntuneisuutta.

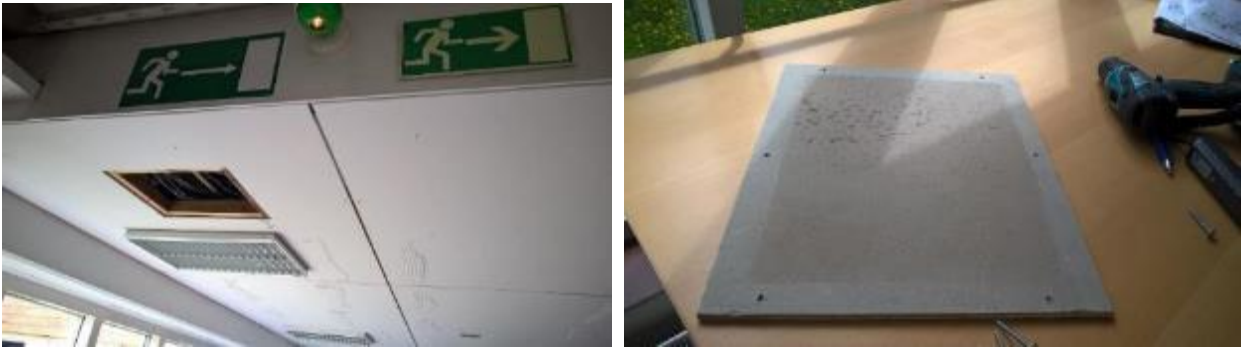
Kuvat 69 a ja b. Akustiikkalevyjen liimajäämiä ei ole poistettu alaslaskulevyistä. Tälle lienee syytä kuitusementtilevyjen mahdollinen asbesti.

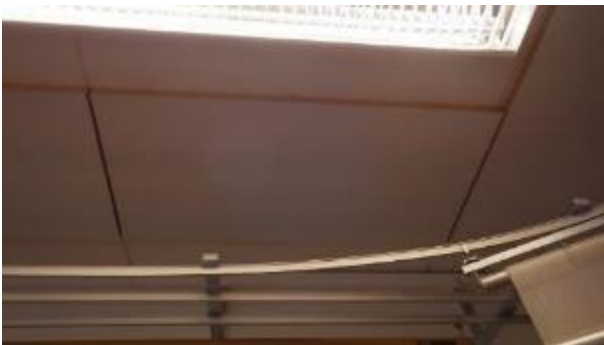
Kuvat 70 a-d. Luokkien ja käytävien katoissa on kuitulähteinä toimivia reunoittamattomia akustolevyjä.

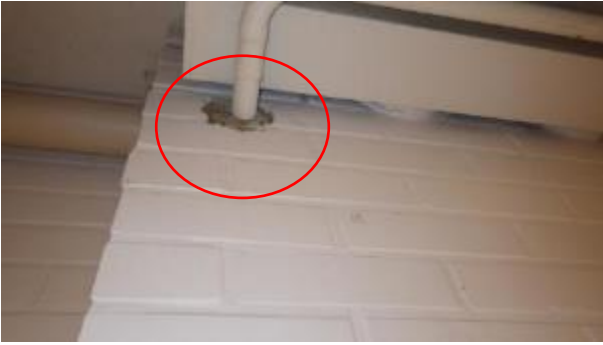
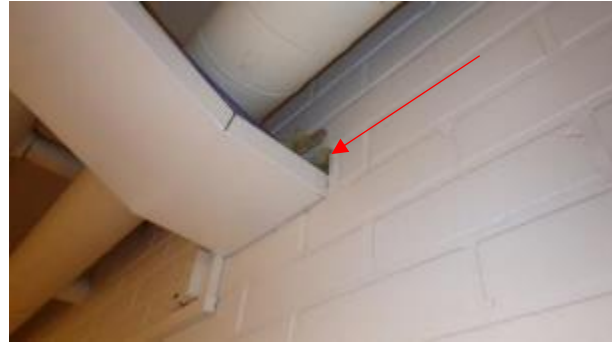
Kuvat 71 a ja b. Lämpöeristävissä mineraalivillaa.

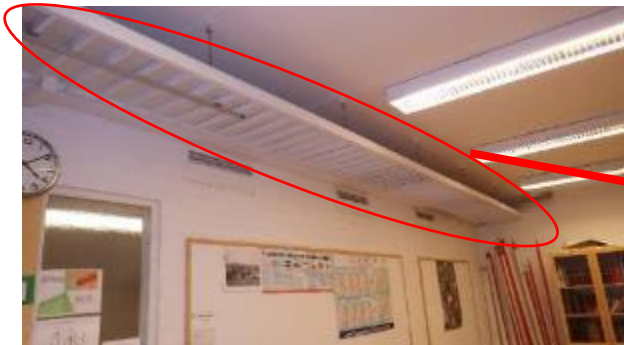
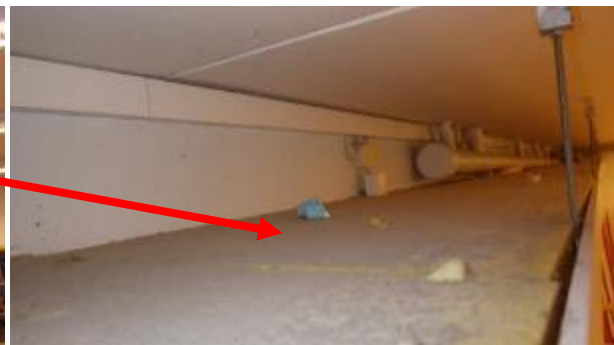
Kuvat 72 a ja b. Luokassa 1052 katossa olevien tasojen päällä on mineraalivillapintaista eristettä, joka on runsaasti pölyntynyt.

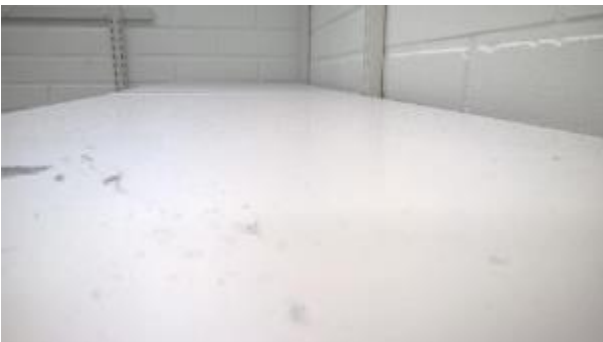
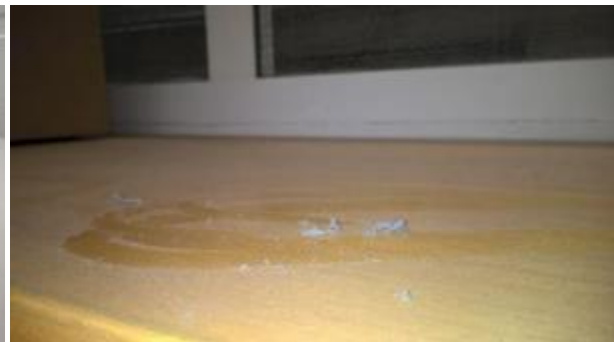
Kuvat 73 a ja b. Yläpinnoilla on runsaasti pölyä.

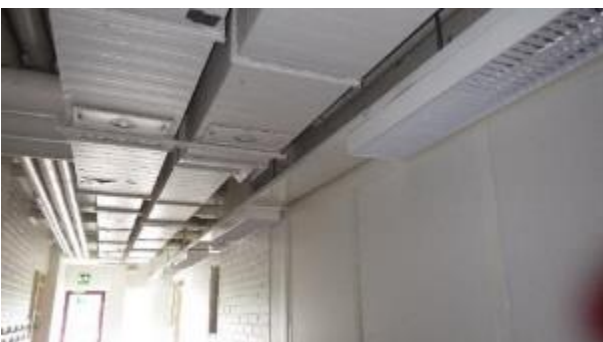
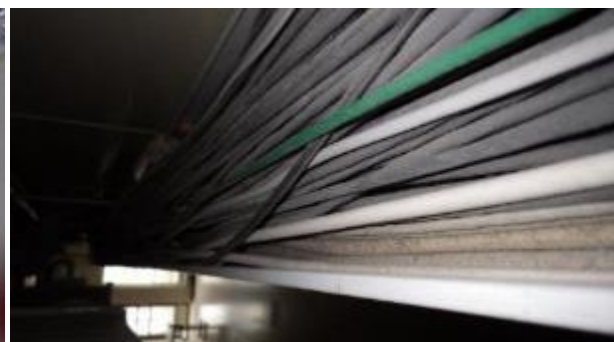
Kuvat 74 a ja b. Joillakin käytävillä on sähköjohtokouruja, ja niissä on runsaasti pölyä.

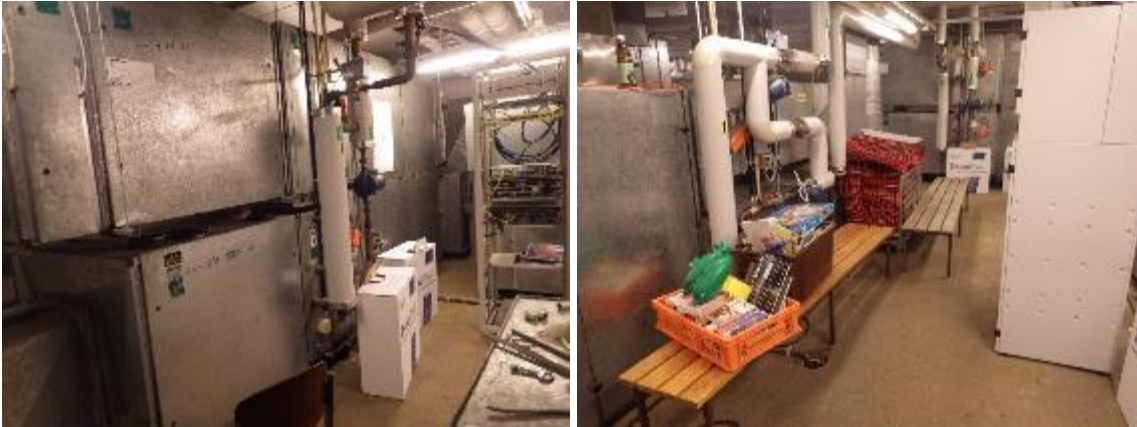
Rakennuksen ilmanvaihtokoneet ovat käyttökänsä päässä.

Kuvat 77 a ja b. Esimerkki rakennuksen tulo-/poistoilmanvaihtokoneesta (TK3/PK3) (a). Ilmanvaihtokonehuoneissa säilytetään tavaraa (b).

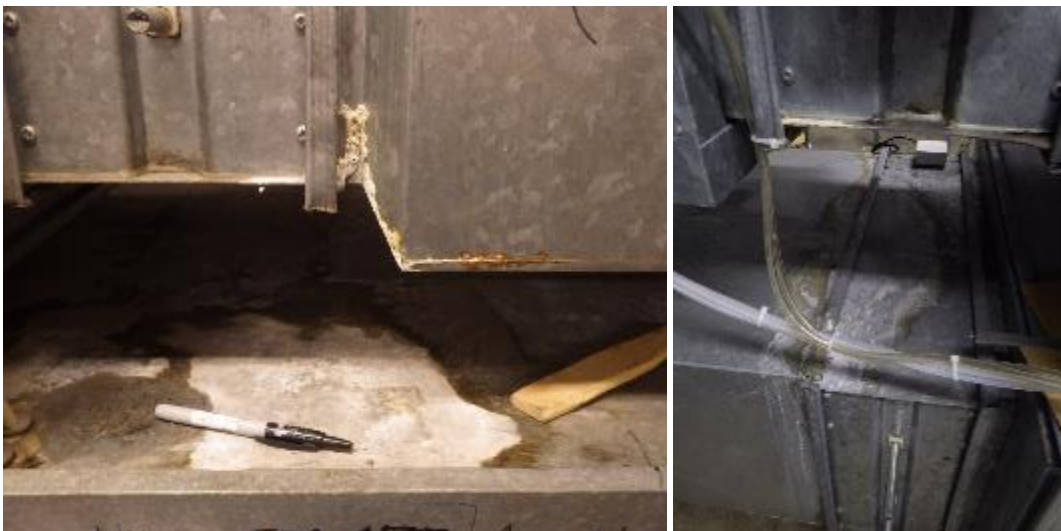
Kuvat 79 a ja b. Useassa ilmanvaihtokoneessa havaittiin vesivuotojälkiä.

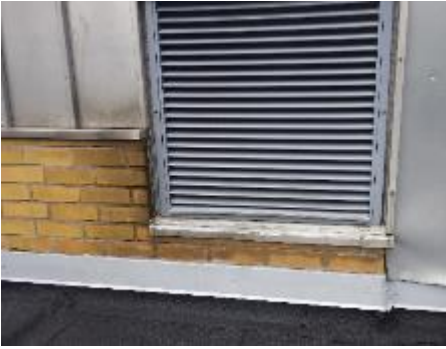
Kuvat 80. Osa raitisilmasäleiköistä on matalalla tasolla kattopintaan nähden, mikä edesauttaa lumen kulkeutumista koneeseen.

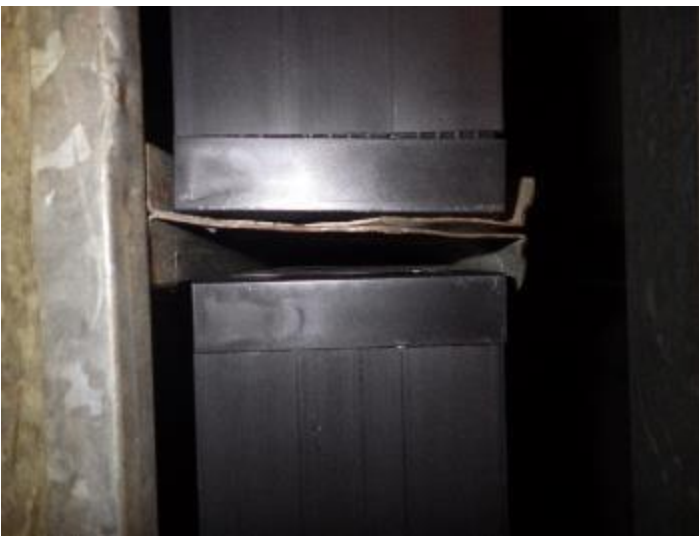
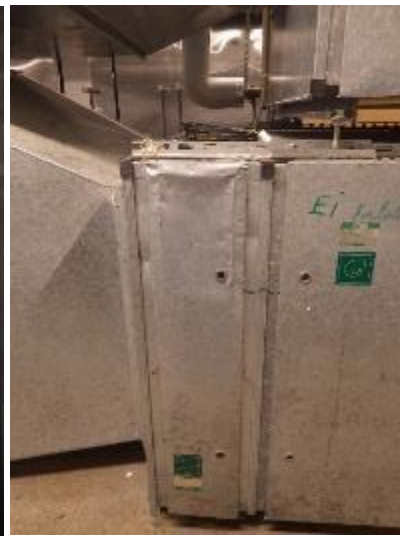
Kuvat 81 a ja b. Kaikissa suodattimissa on epätiivyyttä (a). Koneen luukut ja lukitukset ovat huonokuntoisia, joten ne ovat vaikeasti avattavissa/suljettavissa.

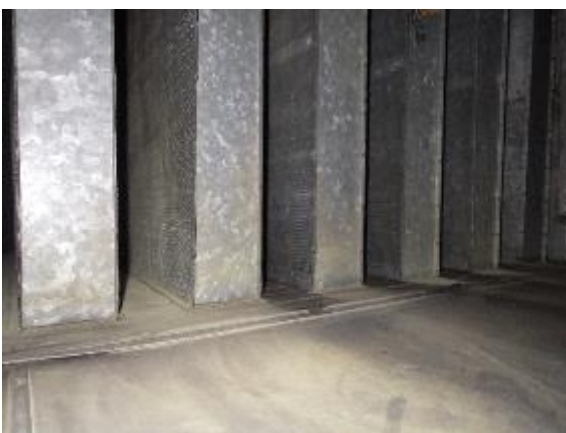
Kuvat 82. Äänenvaimentimet ovat reikäpellitettyä mineraalivillaa.

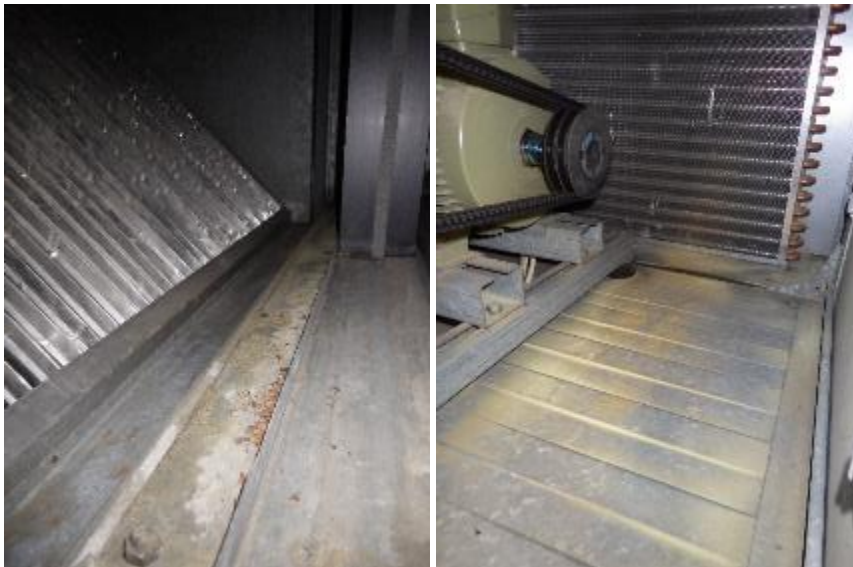
Kuvat 83 a ja b. Suodatin- ja puhallinkammioissa on monen koneen osalta likaa/siitepölyä.

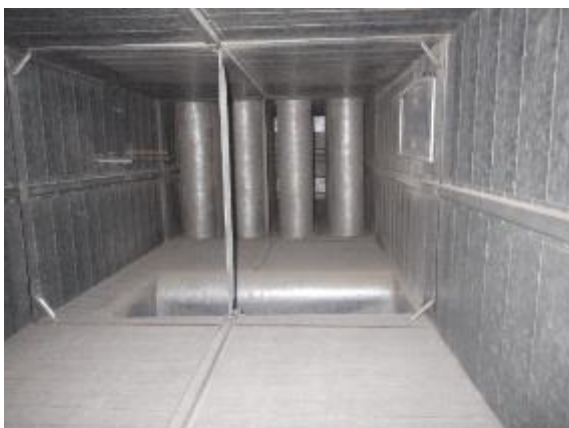
Kuvat 84. Jotkin tuloilmakanavat koneen jälkeen olivat puhtaita.

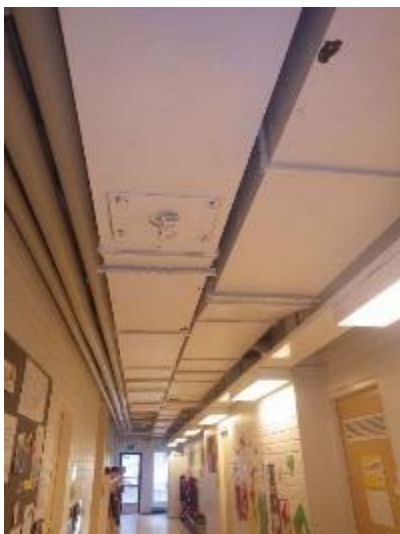
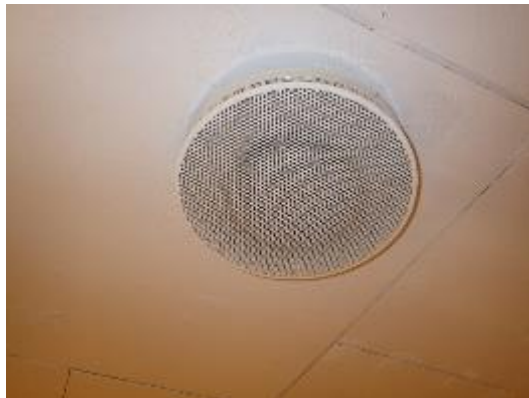
Kuvat 85 a ja b. Ilmanvaihdon runkokanavat on asennettu näkyvillä käytävien katoissa ja ovat pääasiassa suorakaidekanavia (a). Esimerkki käytävän tuloilmapäätelaitteesta (b).
