SISÄILMA- JA KOSTEUSTEKNISET TUTKIMUKSET SEKÄ RAKENTEELLISET JA TALOTEKNISET KUNTOTUTKIMUKSET

TUTKIMUSSELOSTUS

9.1.2018

Etelä-Hervannan koulu
Mekaniikanpolku 9
33720 Tampere

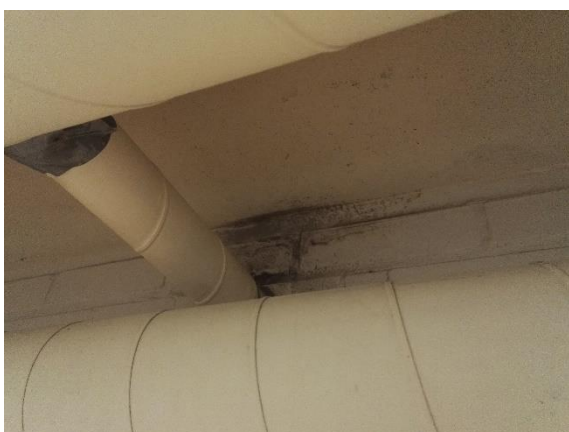
Kuva 86. Ilmanvaihtokanavien läheisyydessä on monin paikoin havaittavissa pölykertymä, mikä viittaa kanaviston vuotoihin.

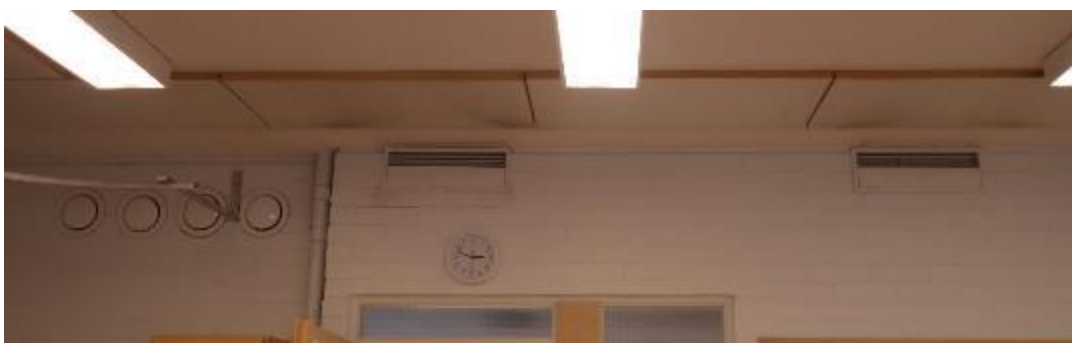
Kuva 87. Esimerkki luokkien päätelaitteista.

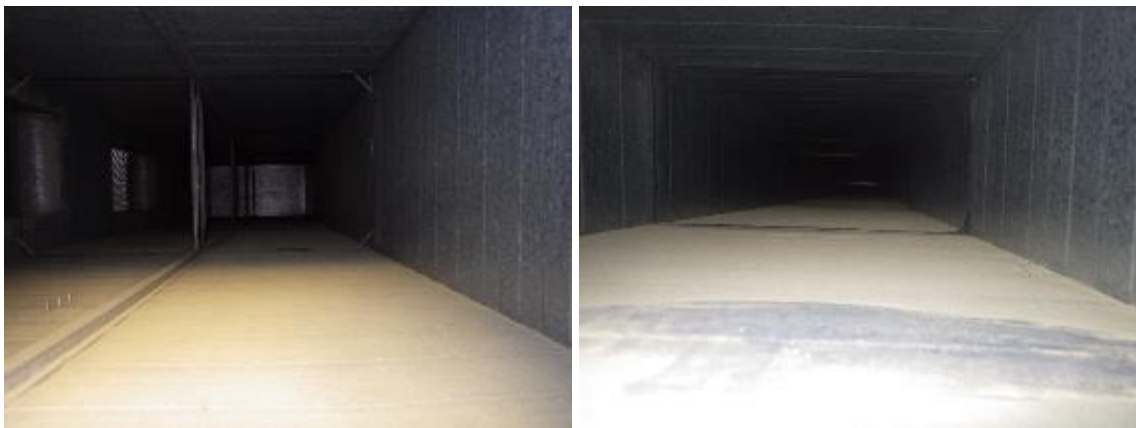
Saatujen tietojen mukaan ilmanvaihtokanavat on nuohottu viisi vuotta sitten. Kanavia tarkasteltiin yksittäisistä kohdista ja kanavissa havaittiin runsaasti siitepölykertymää.

Kuvat 88 a ja b. Kanavistossa havaittiin siitepölykertymää pistokoemaisessa tarkastelussa.

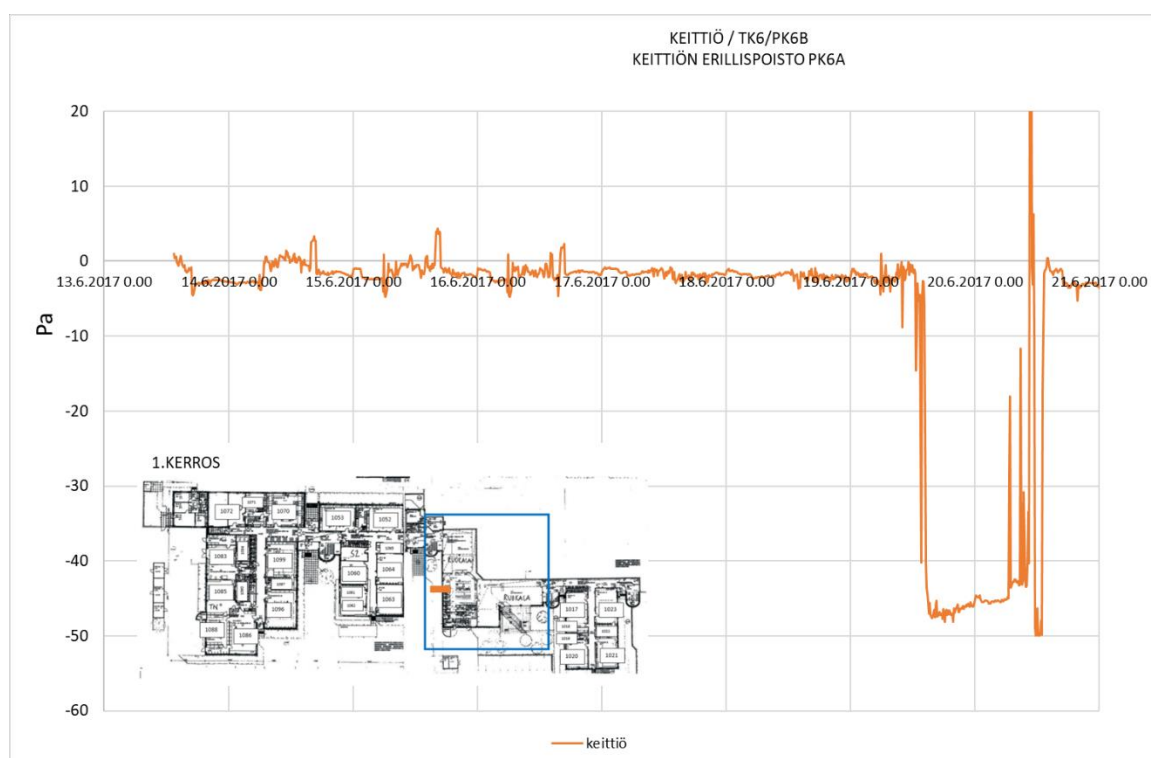
Kuva 94. Kesällä 2017 tehtyjä painesuhdemittauksia vaikutusalueilta TK6/PK6B/PK6A. Mittauksen aikana ollut käyntihäiriö ja merkittävä alipaine.

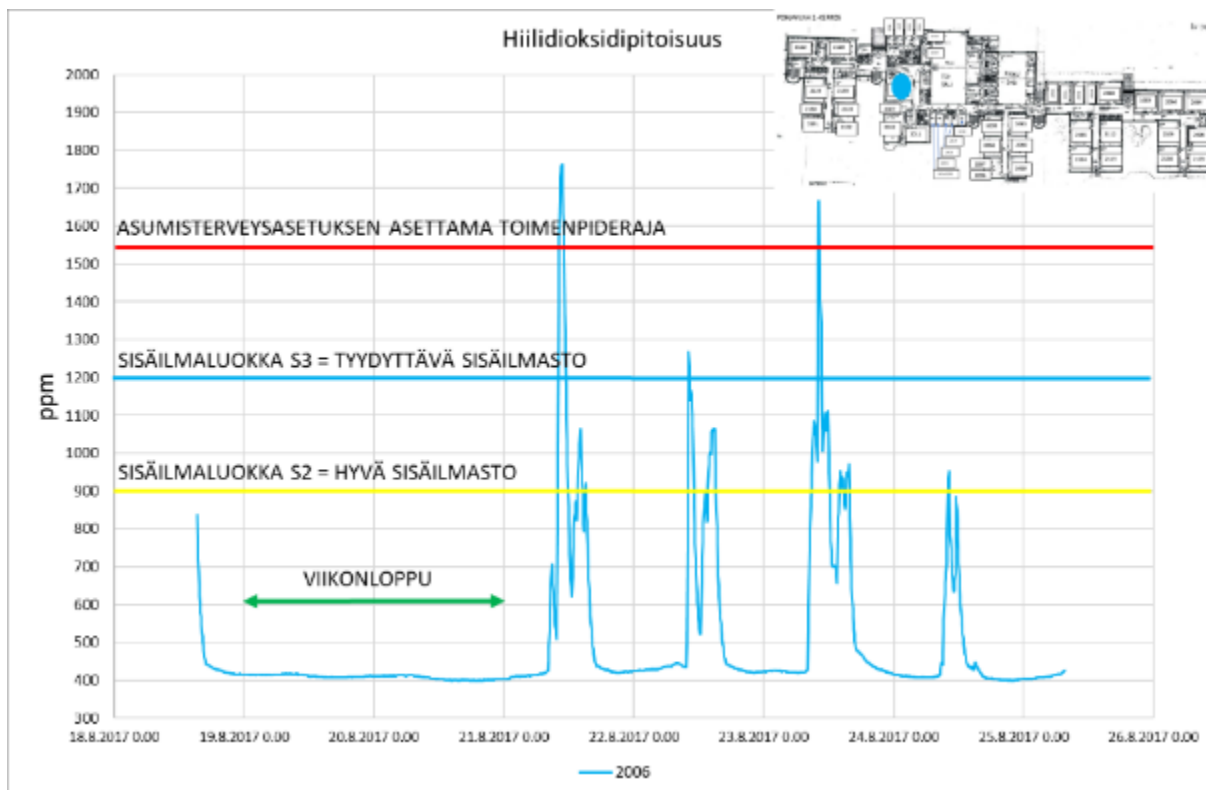
Mittauksista nähdään, että tilassa 2006 sisäilman hiilidioksidipitoisuus nousee mittauksen aikana kaksi kertaa yli asumisterveysasetuksen toimenpiderajan. Maanantaina 21.8. hiilidioksidipitoisuus on yli toimenpiderajan noin tunnin ajan ja tällöin luokassa on opiskellut 23 henkilöä. Toinen ylitys tapahtuu keskiviikkona 23.8., kun luokassa on 24 henkilöä. Mittausajanjaksona luokan käyttäjämäärä vaihteli 9-24 välillä ja saadun tiedon mukaan ovia on pidetty auki käytävälle mittauksen aikana. Muissa mitatuissa tiloissa arvot pysyvät tyydyttävän sisäilmastoluokan (S3) rajoissa.

Kuva 115. Kuvaaja hiilidioksidimittauksesta tilasta 2006.

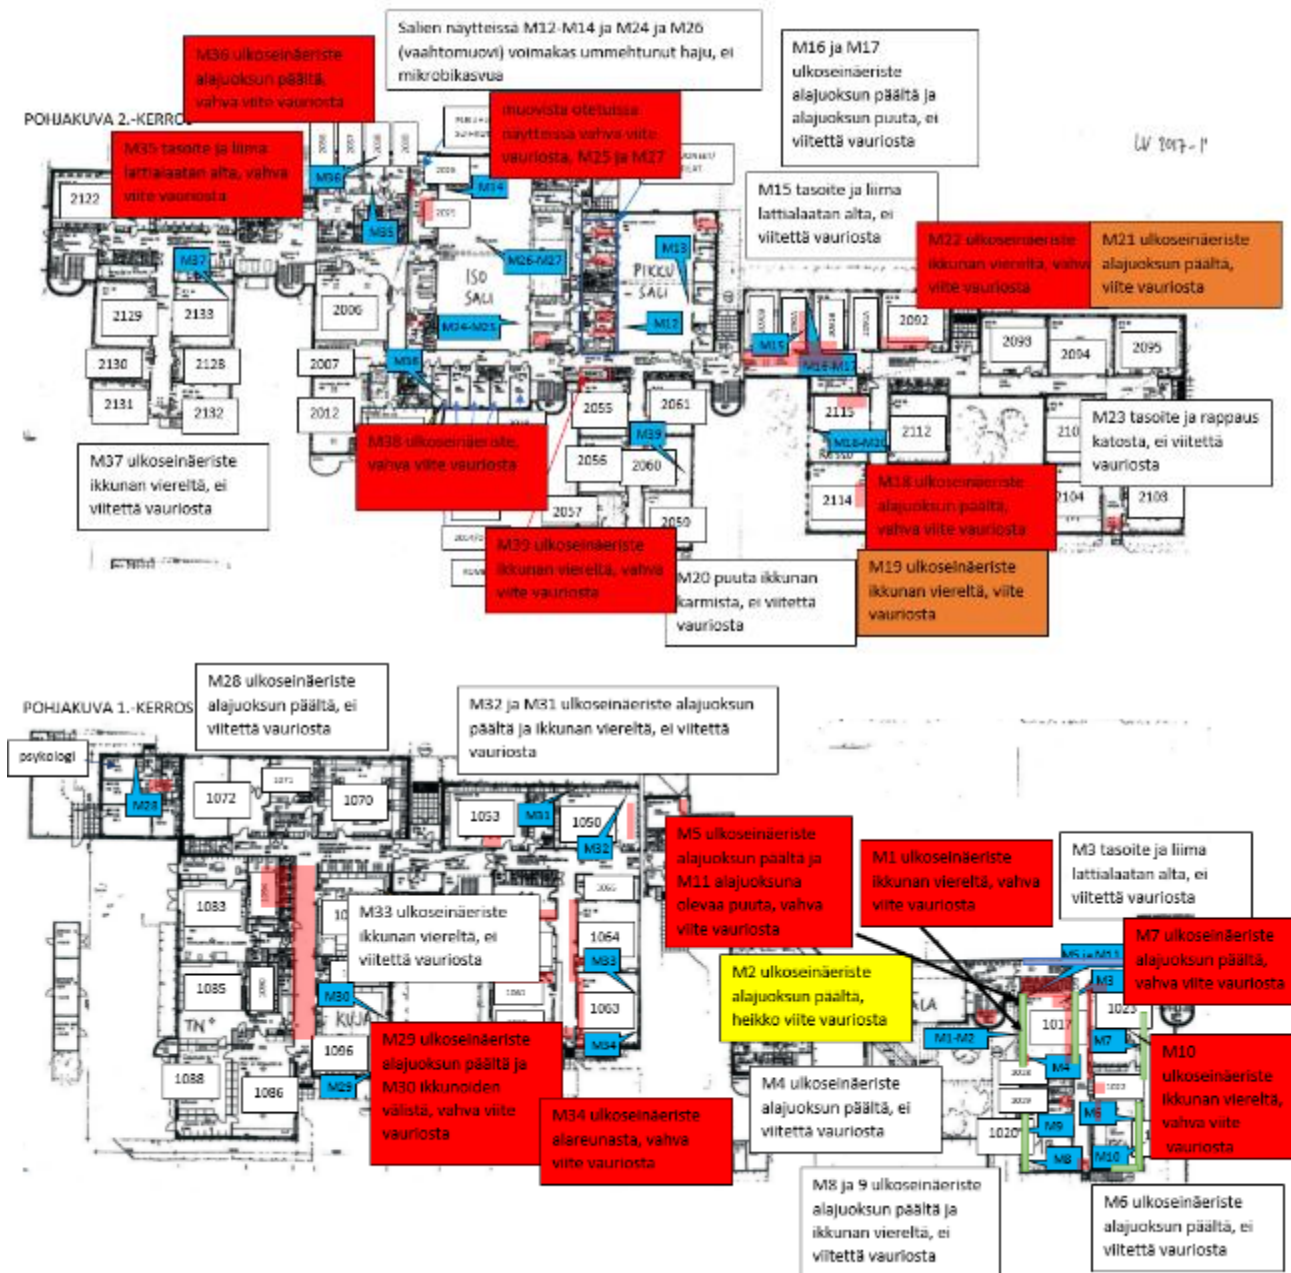
Kuva 117. Materiaalinäytteiden mikrobialyysitulokset merkittynä molempien kerrosten pohjakuviin. Punainen laatikko = vahva viite vauriosta, oranssi laatikko = viite vauriosta, keltainen laatikko = heikko viite vauriosta, valkoinen laatikko = ei viitettä vauriosta.

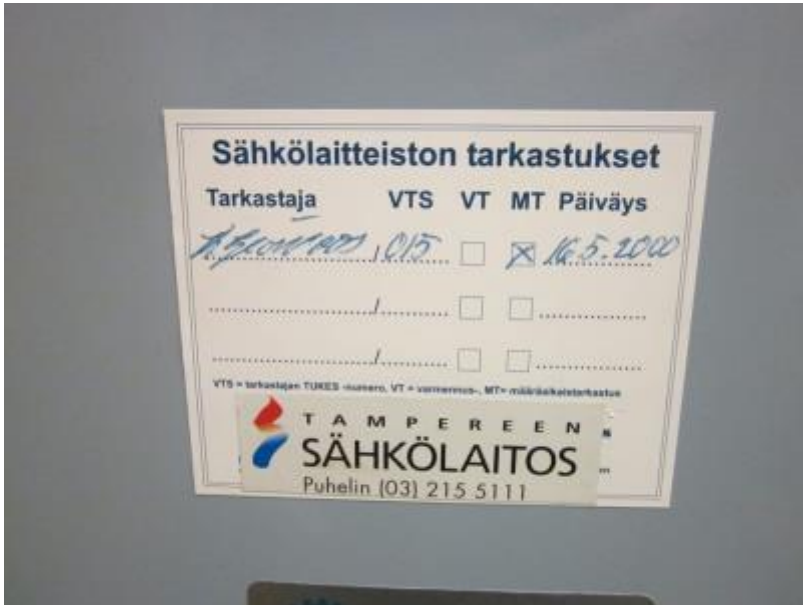
Viimeisin määräaikaistarkastus on suoritettu 16.5.2000. Määräaikaistarkastusten väli on tämällyyppisille sähkölaitteistolle viimeksi tehdyn tarkastuksen aikaan 15v ja nykyään 10v. Viimeisimmän tarkastuksen on suorittanut Tampereen Sähkölaitos. Määräaikaistarkastuksesta ei löytynyt pöytäkirjaa kohteesta. Uusi määräaikaistarkastus sähkölaitteistolle tulee suorittaa siis pian.

Kuva 118. Tarra määräaikaistarkastuksen suorituksesta pääkeskuksen kannessa

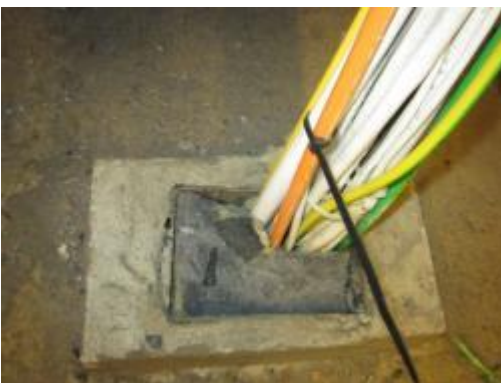
Läpiviennit tarkastettiin pistokokeellisesti. Läpivientien palo- ja akustisuussuojaus on puutteellista. Läpivientien järjestelmällistä tiivistämistä suositellaan paloturvallisuuden varmistamiseksi.

Kuva 119a. Osa läpivienneistä on tiivistetty villalla.

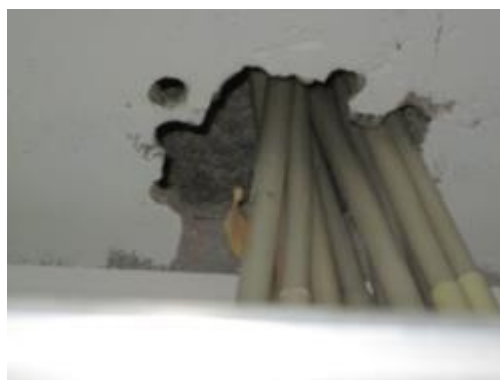
Kuva 119b. Osa läpivienneistä on tiivistämättä.

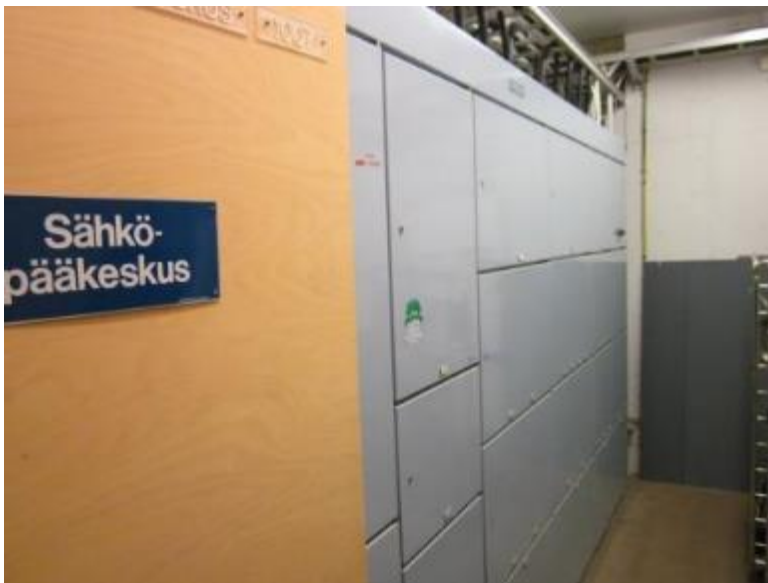
Kiinteistön pääkeskustila sijaitsee rakennuksen 1. kerroksessa. Tilassa on myös muita järjestelmiä. Tilassa on hieman ylimääräistä tavaraa ja palokuormaa, joka on poistettava tilasta. Pääkeskus on alkuperäinen, vuodelta 1982, Tatekan valmistama kennokeskus. Keskus on varustettu kahvasulakelähdöillä sekä tulppasulakkeilla. Kiskostot on hyvin suojattu ja kaapeleiden läpiviennit asialliset. Keskus on ikänsä puolesta elinkaarensa loppupuolella, mutta vielä varsin hyvässä kunnossa. Syöttökaapeleina on 2kpl AXCMK 3x120+41 ja päävarokkeina 3x400A. Pääkytkin 630A. Loistehon kompensointiparitot 2x25+2x50 kVar. Tilasta löytyi pääkeskuksen pääkaavio sekä nousukaavio. Myös muut sähköpiirustukset löytyivät tilasta. Kaikkia muutoksia ei kuviin ole lisätty. Kuulohavainnoissa ei kuulunut mitään ylimääräisiä ääniä, näköhavainnoinneissa ei löytynyt sanottavaa eikä keskukselta myöskään kantautunut nenään mahdollisia kuumentumisesta johtuvia tuoksuja. Lämpökamerakuvauksissa ei keskukselta löytynyt löysiä liitoksia tai vinokuormia.

Kuva 120. Pääkeskus on Tatekan valmistama kennokeskus vuodelta 1982.

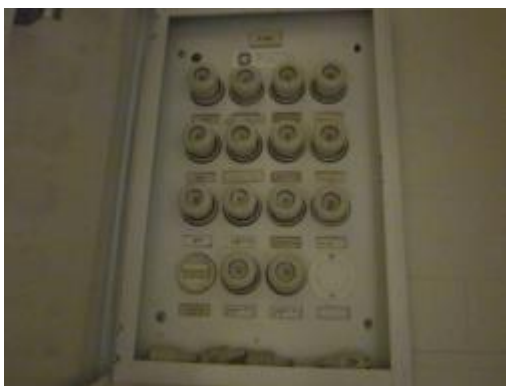
Kuva 122a. Entinen talonmiehen asunnon, nykyinen koulupsykologin tilojen ryhmäkeskus

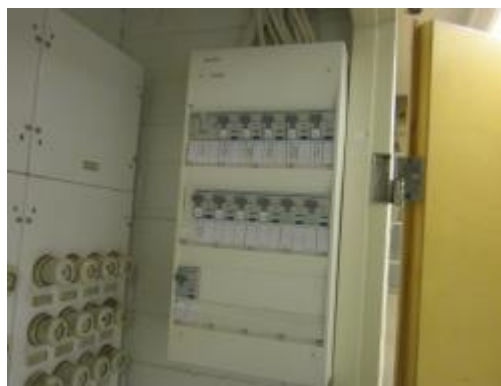
Kuva 122b. Ryhmäkeskus 109 tilaan lisätty RK 109.1 vikavirtasuojatuilla lähdöillä.

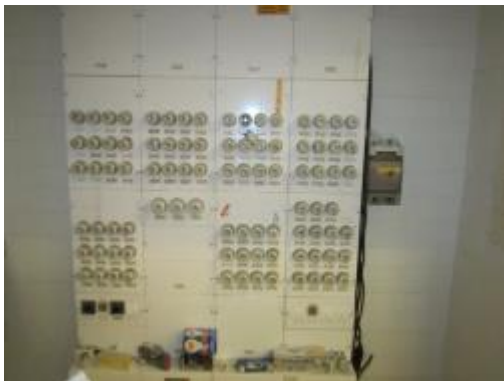
Kuva 123a. Teknisentyön tilojen keskus ja lisätty vikavirtasuojat kattopistorasioille.

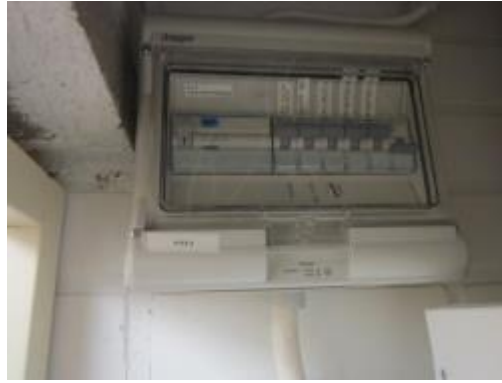
Kuva 124b. Keittiön keskukselle lisättyjä vikavirtasuojattuja lähtöjä.

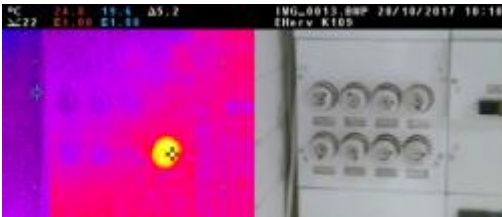
Lämpökamerakuvausissa ei havaittu löysiä liitoksia, vinokuormia, rikkoutumisvaarassa olevia tai jo rikkoutuneita komponentteja. Koulu oli tutkimushetkellä syyslomalla, joten koulu ei ollut normaalissa käytössä ja näin ollen myös keskusten kuormitus ei ollut tavanomaisella tasolla. Tästä johtuen joissakin sulakelähdöissä oli havaittavissa erottuvaa lämpöä, etenkin valaistuslähdöissä. Nämä kuormituksen epätasaisuudet näkyvät selvästi lämpökamerakuvaissa, mutta eivät kuitenkaan ole sitä luokkaa, että ne aiheuttaisivat toimenpiteitä.

Kuva 125a. Valaistuksen sulake näkyy selvästi lämpökuvassa, kun muuta kuormaa keskuksessa ei ole.

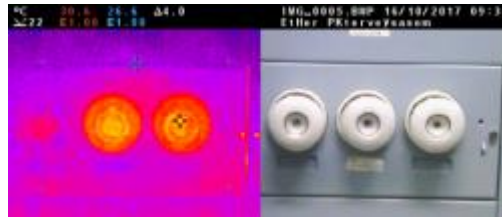
Kuva 125b. Terveysaseman tilat oli normaalissa käytössä ja se näkyy myös pääsulakkeilla. Lämmöt ei kuitenkaan ole normaalista poikkeavat.

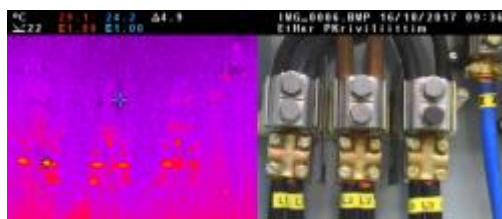
Kuva 126. Ei havaintoja löysistä liitoksista.

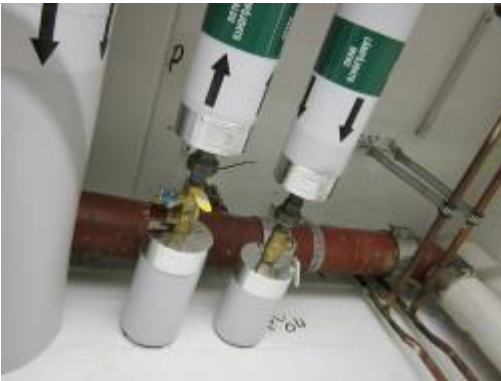
Maadoitukset on pääosin asiallisesti ja kaavioiden mukaisesti toteutetut. Lämmönjakohuoneessa putkistojen muutostöiden yhteydessä on kahden putken yhdistys maadoitukseen jäänyt tekemättä.

Kuvat 128 a. Maadoittamattomat lämpöputket.

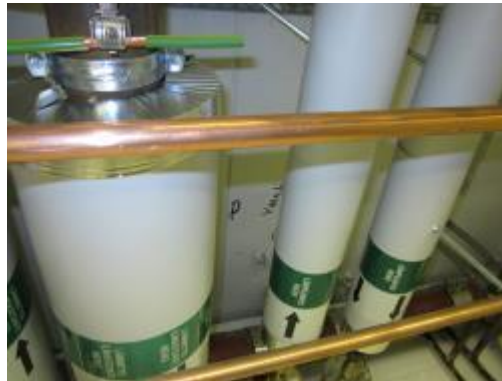
Kuva 128b. Maadoitus jatkamatta muutetuille lämpöputkille.

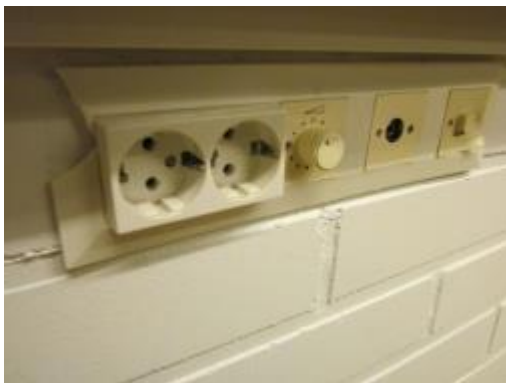
Kuva 131 a. Pistorasiat ja niiden peitelevyt alkavat olla elinkaarensa päässä.

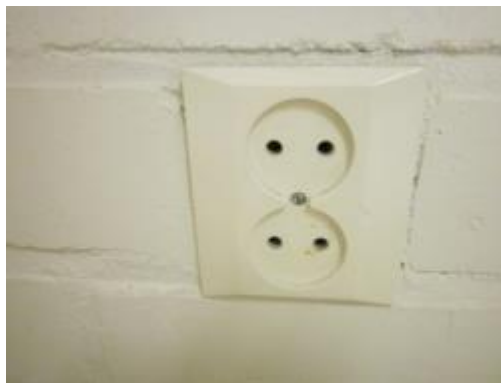
Kuva 131 b. Osassa tiloista on vielä 0-luokan pistorasioita, myös osassa opetustiloja.

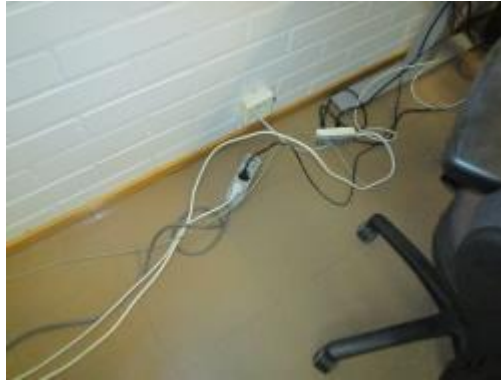
Kuva 133 b. Pistorasioiden vähyys näkyy jatkojohtovirityksin.

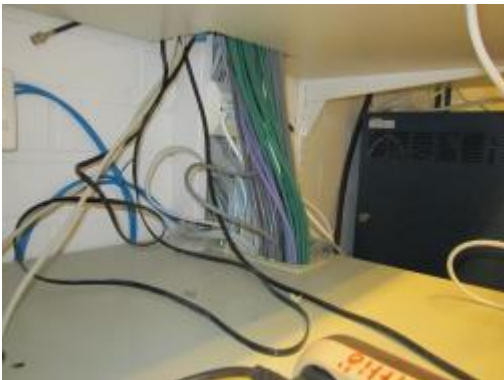
Kuva 134 a. Johtoreitit ovat paikoin täynnä.

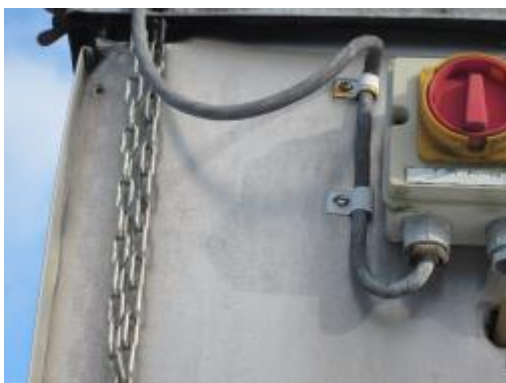
Katolla sijaitsevilla huippuimureissa on turvakytkimet. Turvakytkimiltä koneeseen menevät kumikaapelit ovat haurastuneet todella pahasti ja ne tulee vaihtaa pikaisesti. Näissä kaapeleissa on sähköiskun vaara!

Kuva 136 a. Huippuimurin liitosjohto on pahasti haurastunut. Johto tulee vaihtaa pikaisesti!

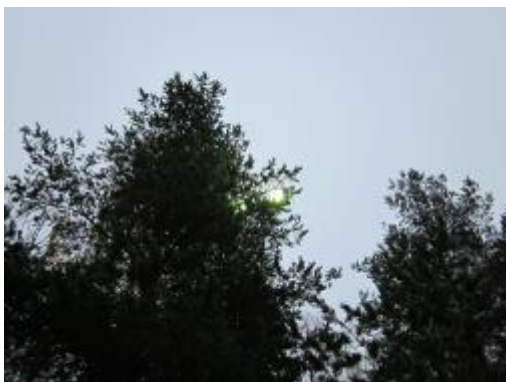
Kuvat 139a. Puu varjostaa tolpan valonheittämiä.

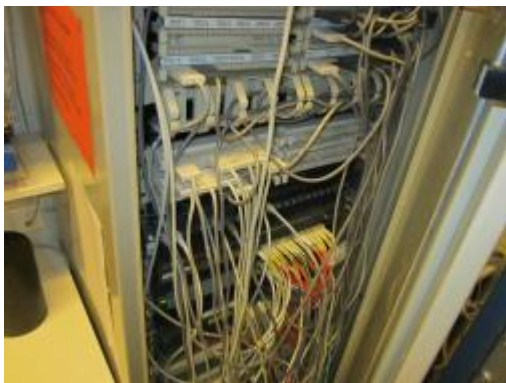
Kuva 143. Laiteräkit ovat täynnä.

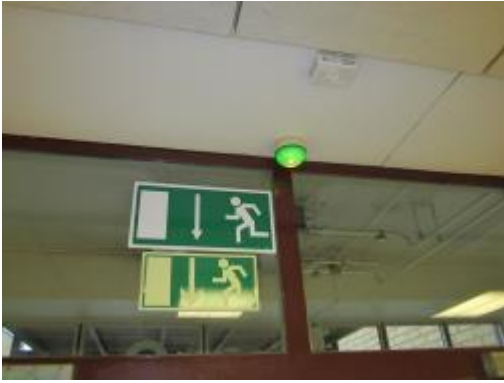
Poistumistievalaisimet ovat osin opasteettomia ja niiden yhteyteen on lisätty itseloistavia merkkikylttejä. Joidenkin tilojen muutostöiden yhteydessä on lisätty myös uudempia opasteellisia kylttejä. Myös uusia Led-valoilla toteutettuja poistumistievalaisimia on lisätty useisiin paikkoihin. Poistumistievalaistukselle suositellaan saneerausta. Kunnollinen poistumistie- ja turvavalaistusjärjestelmä suositellaan asennettavan kaikkiin tiloihin.

Kuva 145 a. Poistumistiekylttejä on lisätty poistumistievalaisimen yhteyteen.

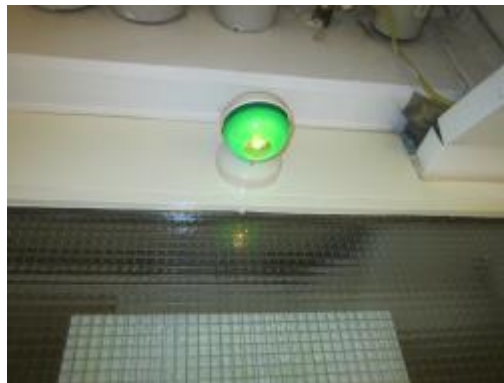
Kuva 146 b. Vanha poistumistievalaisin.

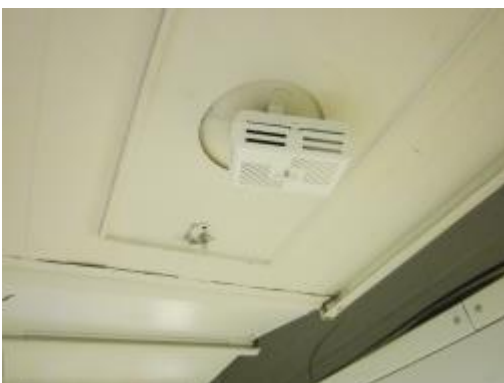
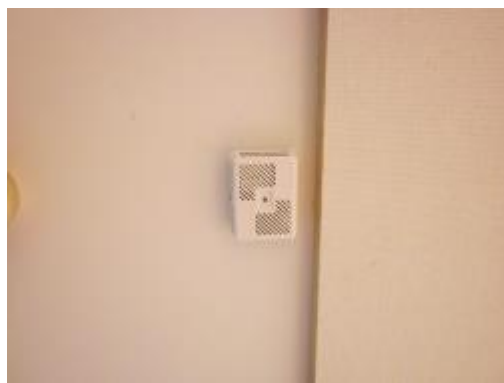
Rakennuksessa ei ole osoitteellista paloilmoitinjärjestelmää. Paloilmajärjestelmä koostuu vain yksittäisistä patteritoimisista palovaroittimista.. Paloilmoitusjärjestelmä on tarpeen saneerata koko kiinteistöön. Jokaisen paloilmajärjestelmän toimintaa ei tutkimuksen yhteydessä testattu.

Kuva 147 a. Palovaroitin

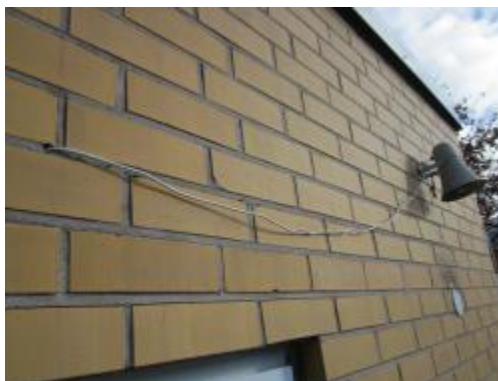
Kuva 153 b. Ulkokaiuttimen johto roikkuu kiinnittämättä ulkoseinällä.

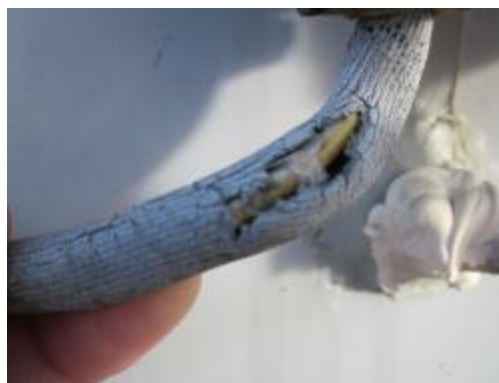
Kuvat 154 a ja b. Kumikaapelit vioittuneet.

- **Tiloissa 2090B, 2056, 2012 (opettajan huone tilan 2007 ja 2012 ovella) ja apulaisrehtorin huoneessa on 0-luokan ja maadoitettuja pistorasioita samassa tilassa. Huoneessa 2090B pistorasioiden väli on n. 4-5m ja muissa 3 metriä tai vähemmän. Tietyissä eristevikatilanteessa tämä aiheuttaa sähköiskun mahdollisuuden! Asennukset tulee muuttaa niin, että tilassa on vain saman luokan pistorasioita. Suositellaan kuitenkin, että asennukset muutetaan maadoitetuiksi.**
- **Katolla huippuimureiden kumikaapelit turvakytkimeltä koneelle tulee vaihtaa.**

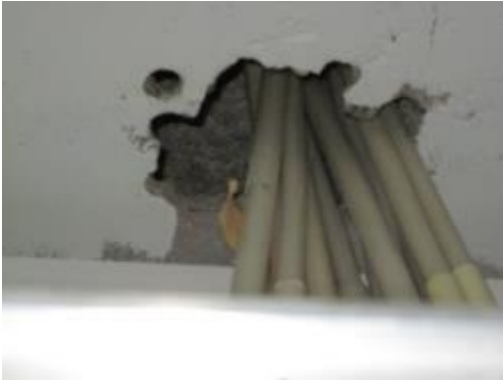
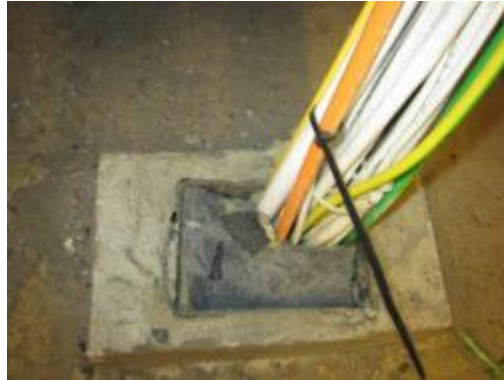
Kuvat 155 a. ja b. Epätiivitä läpivientejä välipohjien läpi.

- Lämpivientien järjestelmällistä tiivistämistä suositellaan paloturvallisuuden parantamiseksi.

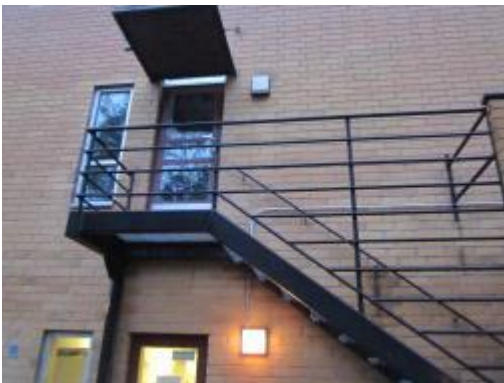
Kuva 156. Valaisin pimeänä.

- Ulkoseinillä olevat pimeät ja rikkiinäiset valaisimet on tarpeen korjata tai vaihtaa.

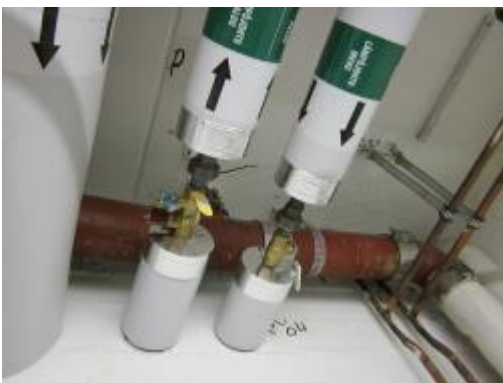
Kuva 157. Maadoitus asentamatta.

- Lämmönjakohuoneen muutettuihin lämpöputkiin tulee asentaa maadoitus.

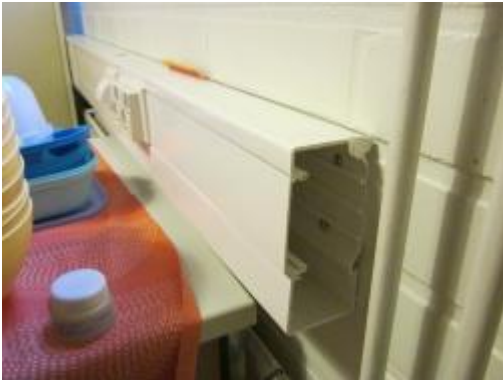
- Kotitalousluokan takakeittiön kourusta puuttuu päätylevy.

Kuva 158. Kourun pää avoin.

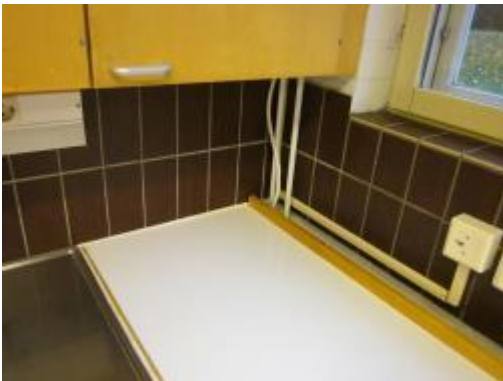
- Kotitalousluokassa mmj-kaapeli kiinnittämättä.

Kuva 159. Kaapeli irrallaan.

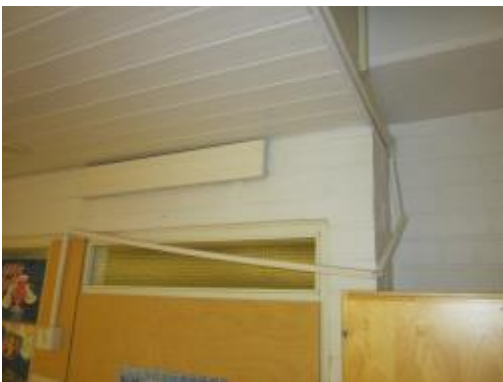
- Kotitalousluokassa lista-asennukset roikkuvat.

Kuva 160. Listat ja johdot roikkuvat.

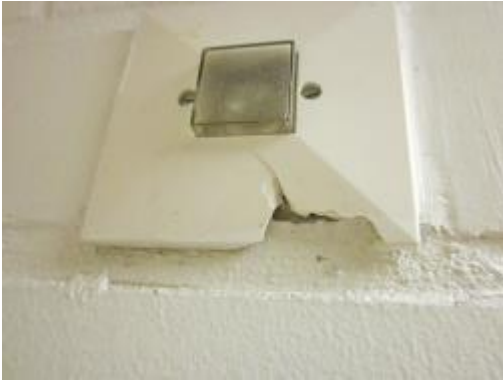
- Käytävällä wc:n merkkivalon peitelevy rikki.

Kuva 161. Peitelevy rikkoutunut.

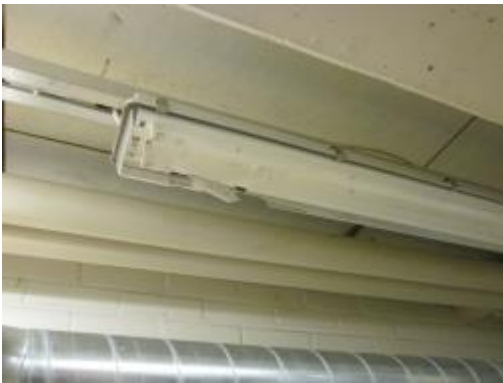
- Metallityön luokassa loistevalaisin rikki.

Kuva 162. Valaisin rikki.

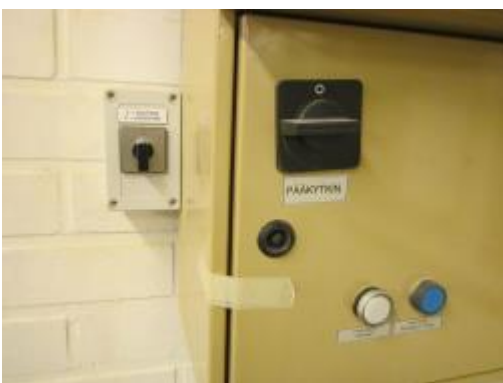
Kuva 163. Kytinkotelo on teipattu kiinni.

- Puutyöluokan taajuusmuuttajan pääkytkinkotelon lukon toiminta on tarpeen varmistaa.

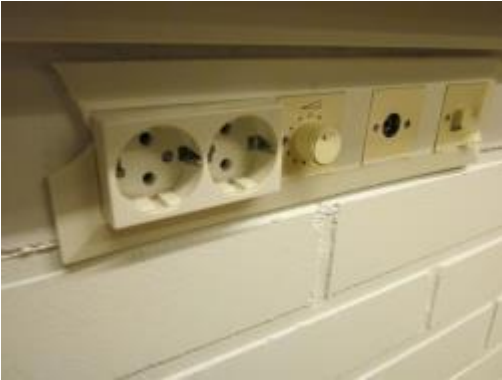
- Kuvaamataidon luokan taulupistorasian peitelevy rikki.

Kuva 164. Peitelevy on rikkoutunut.

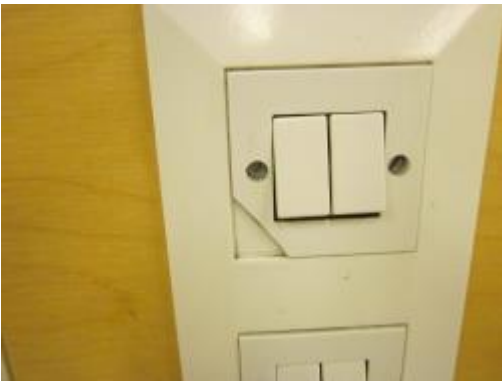
- 1053 B1 valokytkimen peitelevy rikki.

Kuva 165. Peitelevy on rikkoutunut.

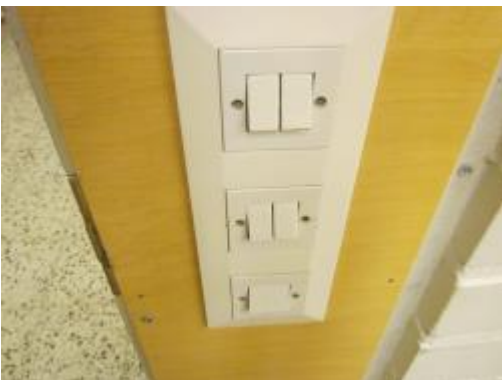
- 1050 valokytkimen toiminta tarkastettava (jäykkä, jää helposti asentoon, että ei kytke kaikkia valaisimia päälle).

Kuva 166. Valaisinkytkin jäykkä.

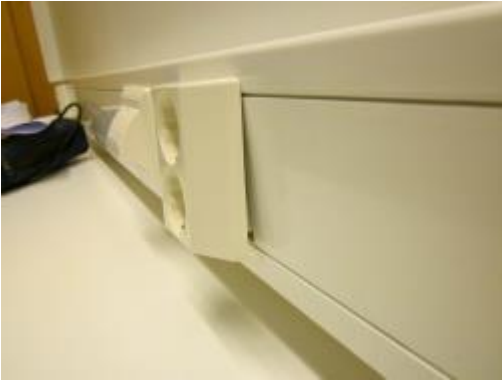
- 1059 pistorasia kourussa irti.

Kuva 167. Pistorasia on irrallaan kourusta.

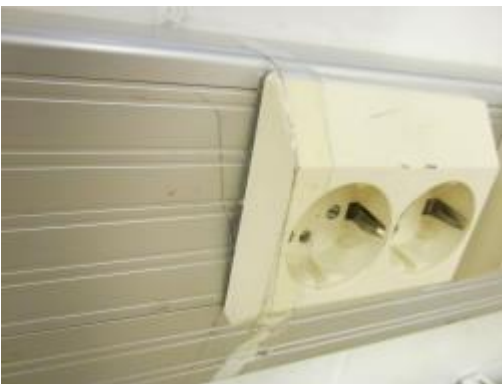
- 1060 OT3 pistorasia kourussa, kansi teipillä kiinni.
-

Kuva 168. Pistorasia teipattu kiinni kourun.

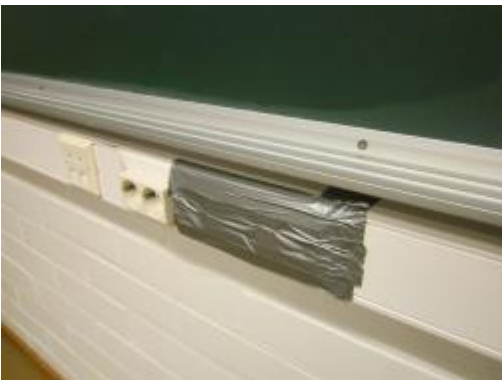
- 1061 OT2 kourussa teipattuja rasioita.

Kuva 169. Rasioita teipattu.

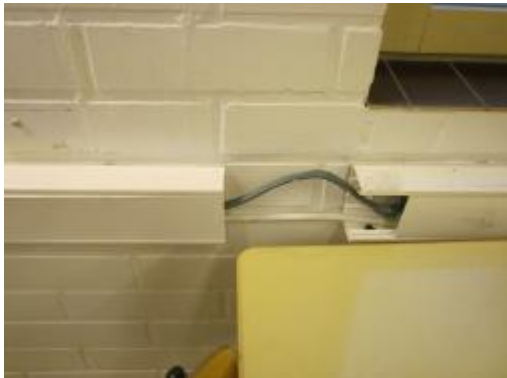
- 1061 OT2 asennuskourua puuttuu pätkä ja kouruasennukset muutenkin epäsiistit.

Kuva 170. Kourusta puuttuu osa.

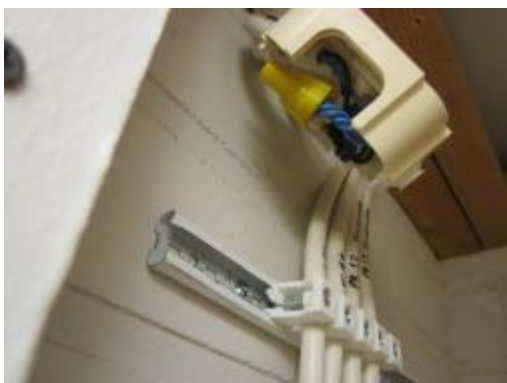
- Keskustila K101 jakorasia avoinna.

Kuva 171. Jakorasia on auki.

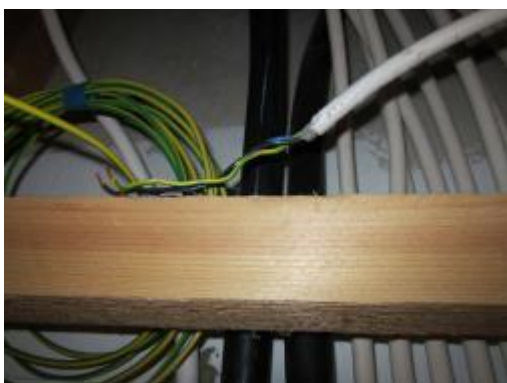
- Keskustila K102 irtonaisia johdonpäitä esillä ja roikkuu katosta.

Kuva 172. Irtonaisia johdonpäitä.

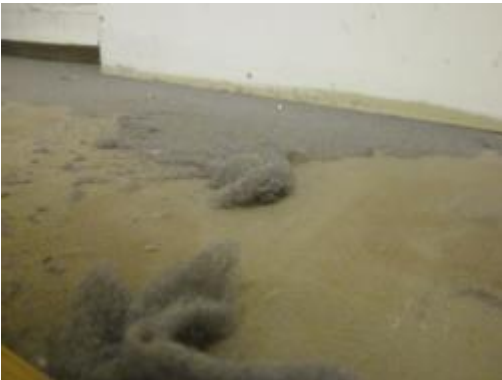
- Keskustila 201 (tilassa 2096) keskuskomeron ovi on tiukka, tarpeen korjata.
- Keskustila K205 komero erittäin pölyinen, tila tulee siivota.

Kuva 173. Pölymatto on keskustilassa paloturvallisuusriski.

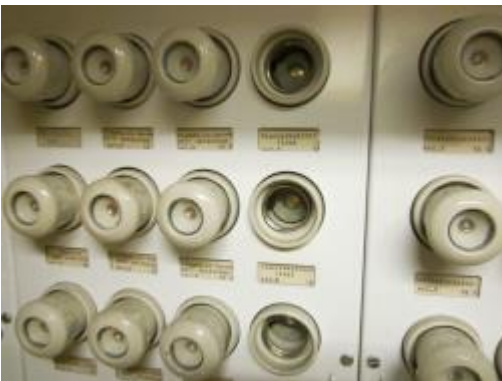
- Keskustila K206 pienoiskeittiön sulakekannet puuttuvat.

Kuva 174. Sulakekansiä puuttuu.

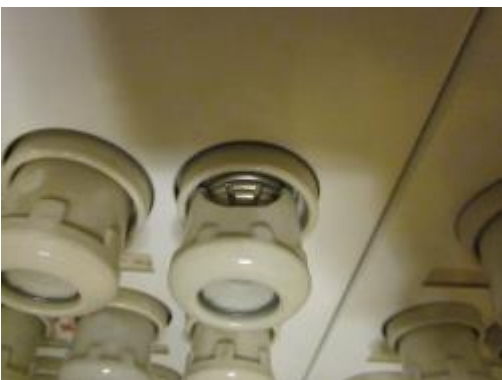
- Keskustila K207 rikkiäinen sulakekansi.

Kuva 175. Sulakekansi rikki.

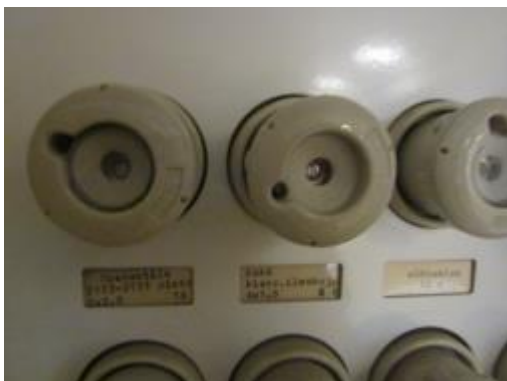
- Keskustila K209 sulakekannen lasi puuttuu.

Kuva 176. Sulakekannen lasi puuttuu.

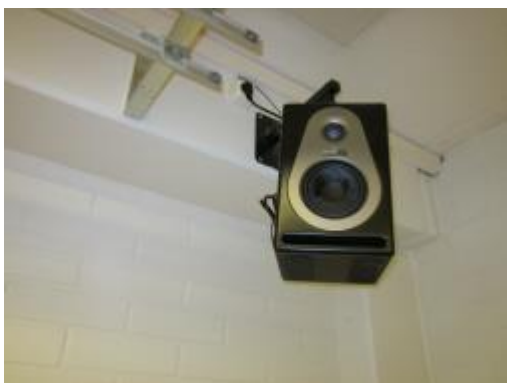
- 2133 kaiuttimet ottavat häiriötä valojen syttyessä (kaiuttimien sähkö valoryhmästä, syytä muuttaa omalle tai pistorasiaryhmään).

Kuva 177. Kaiuttimet ottavat häiriötä.

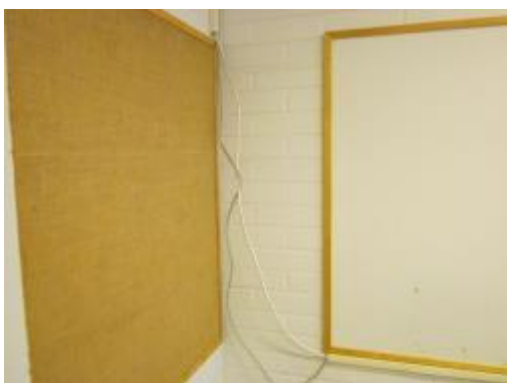
- 2133 luokan perällä kouruasennukset on tarpeen siistiä.

Kuva 178. Johtoja ei ole kiinnitetty seinään.

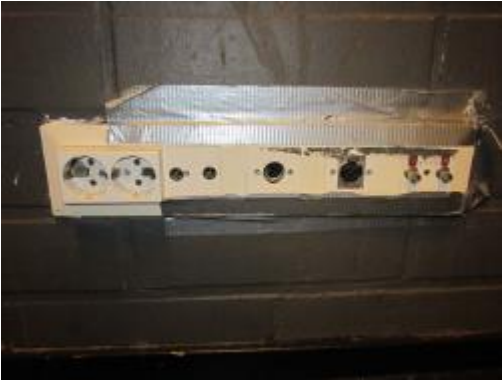
- Näyttämöllä teipattuja pistorasiaryhmiä.

Kuva 179. Pistorasioita on teipattu.

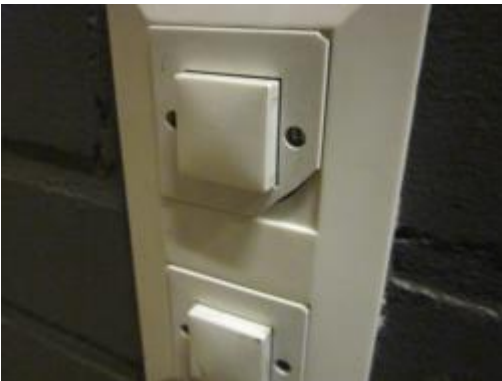
- Salin ohjaimet melkein kaikki rikki.

Kuva 180. Valaistuksen ohjaimet rikkoontuneet.

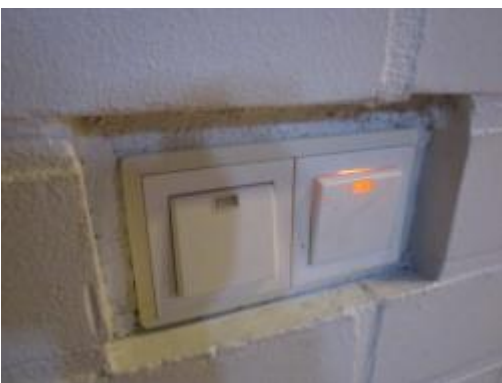
- Pieni liikuntasali huoneen 2081 ovella painonappi ei toimi oikein.

Kuva 181. Painonappi ei toimi.

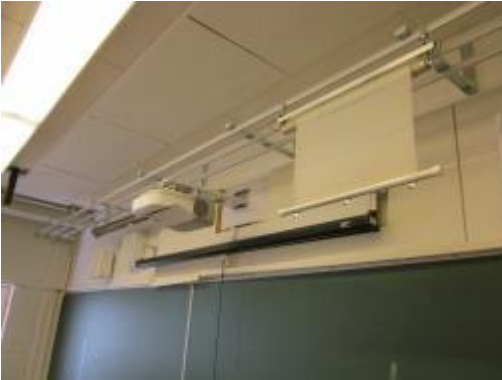
- 2015 kouru asennukset roikkuu.

Kuva 182. Asennukset roikkuvat.

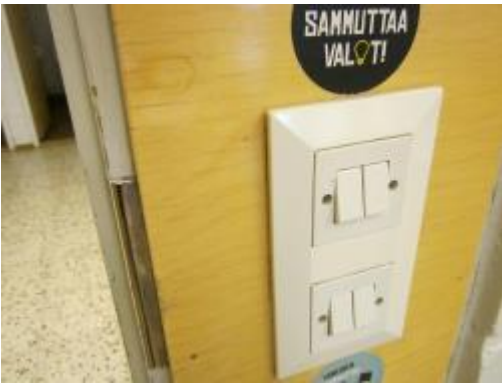
- 2092 valokytkimet irti.

Kuva 183. Valokytkimet ovat irti.

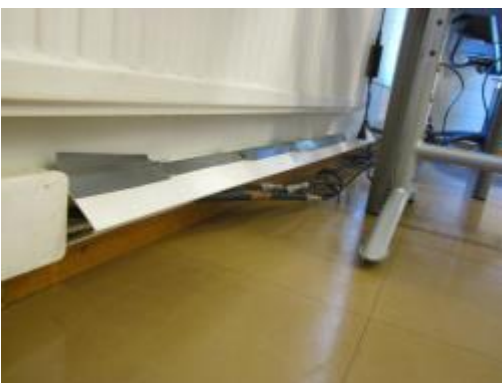
- 2092 kouruasennukset tulee siistiä ja asentaa isompaa kourua.

Kuva 184. Kouru on kiinnitetty teipillä.

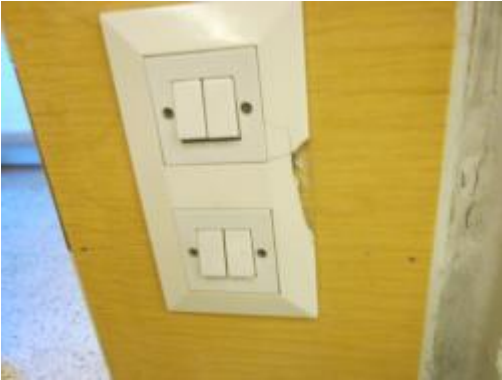
- 2113 kytkimen peitelevy rikki.

Kuva 185. Peitelevy on rikkoutunut.

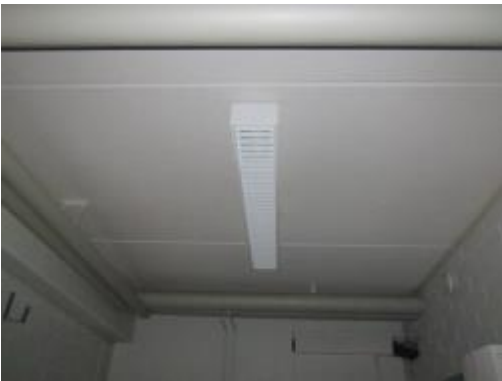
- 2117 kattovalaisin pitää kovaa surinaa (kuristin?)

Kuva 186. Valaisin surisee.

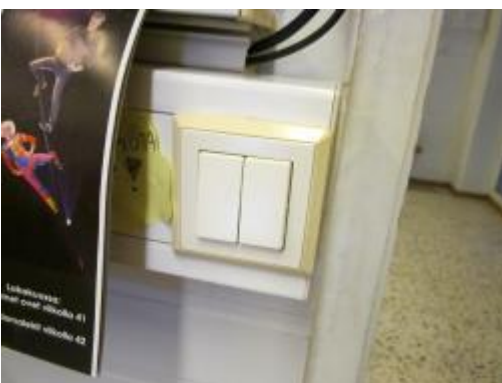
- 2090 B valokytkimen toiminta on tarpeen tarkastaa

Kuva 187. Kytkin ei toimi kunnolla.

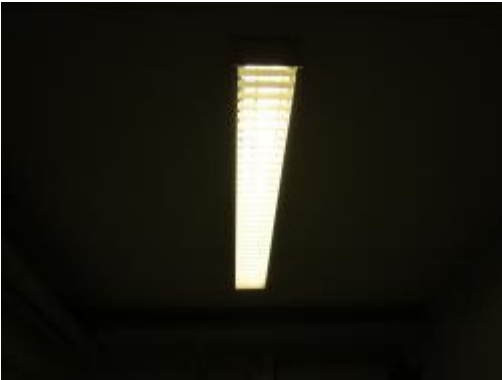
- 2052 kattovalaisin pitää kovaa surinaa (kuristin?)

Kuva 188. Valaisin surisee.

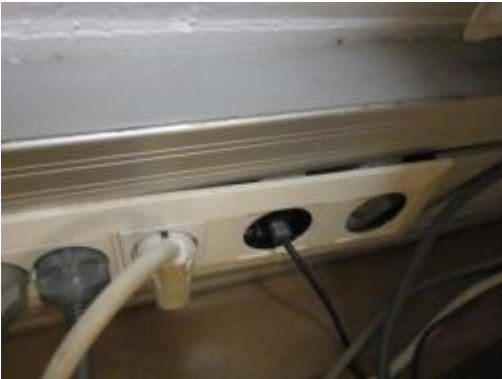
- 2014 peitelevy irti.

Kuva 189. Peitelevy on irti.

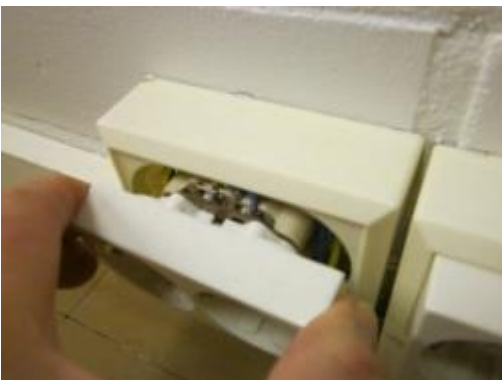
- Apulaisrehtorin huone, pistorasia irti pohjasta.

Kuva 190. Pistorasia on irti pohjastaan.

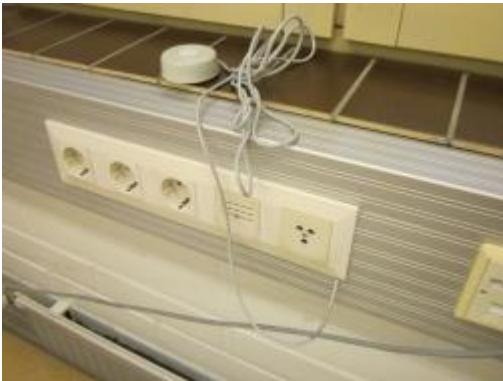
- Tilojen 2128-2133 käytävän johto/valokourun kannake vääntynyt ja kouru roikkuu sekä yhden valaisimen ritilä puuttuu.
- Terveysaseman tiloissa hoituhuoneissa on asennettu kutsunapit kouruista johdolla, jotka henkilökunta haluaisi poistettavan, koska eivät niitä käytä

Kuva 191. Kutsunapit eivät ole enää käytössä.

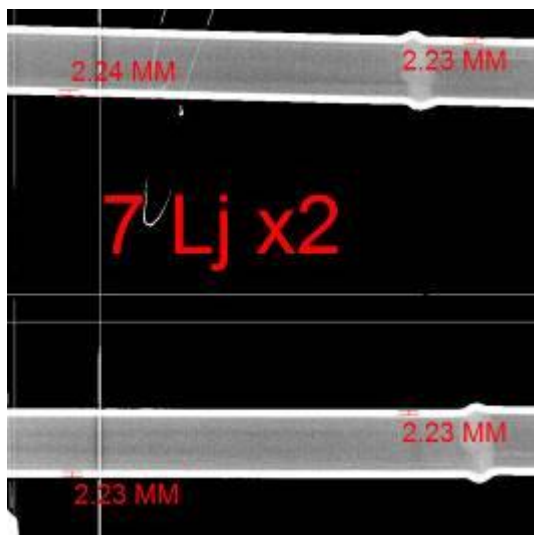
Läpivalaisukuvissa ei havaittu hälyttävää huomautettavaa. Lämpöjohdoissa havaittiin lähinnä tasaista ohenemaa. Oheneman on noin 0,1 mm, joka vastaa prosentteina noin 5 % ohenemaa alkuperäisestä seinämänvahvuudelta (2,30 mm). Pattereiden alapinnoilla ei havaittu huomautettavaa sakkaumaa, joka olisi viite verkoston kokonaisvaltaisesta kulumisesta. Huom. mahdollinen irtosakkauma kerääntyy alimpien pattereiden alapinnoille. Tasaisen kulumisen perusteella tutkittuja putkia ei tiettävästi tarvitse uusia 10 vuoden kuluessa.

Kuva 194 a. Putkissa tasaista lievää ohenemaa.

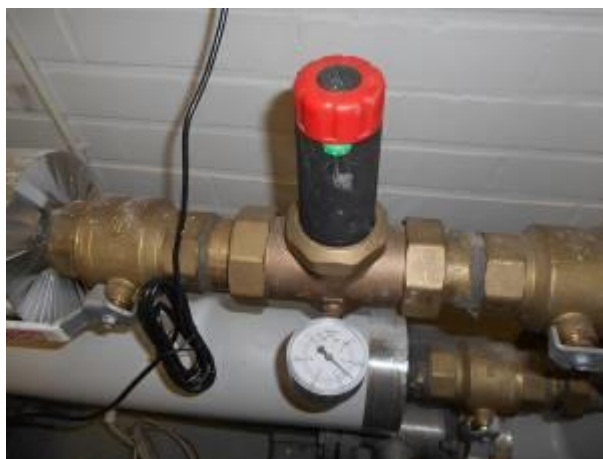
Kiinteistö on liitetty paikalliseen vesijohtoverkoston ja vesimittari sijaitse lämmönjakohuoneessa. Tonttivesijohto vesimittarille on näkyviltä osin rakennusaikaista kupariputkea. Vesimittarin jälkeen on asennettu verkoston painetasoa säätöön liittyviä laitteita, joka on joko epäkunnossa tai antaa väärää tilatietoa. Säädin on rajoitettu 4 bar ja mittari näyttää 3 bar.

Kuva 195 b. Verkkoston veden paine 3 bar.

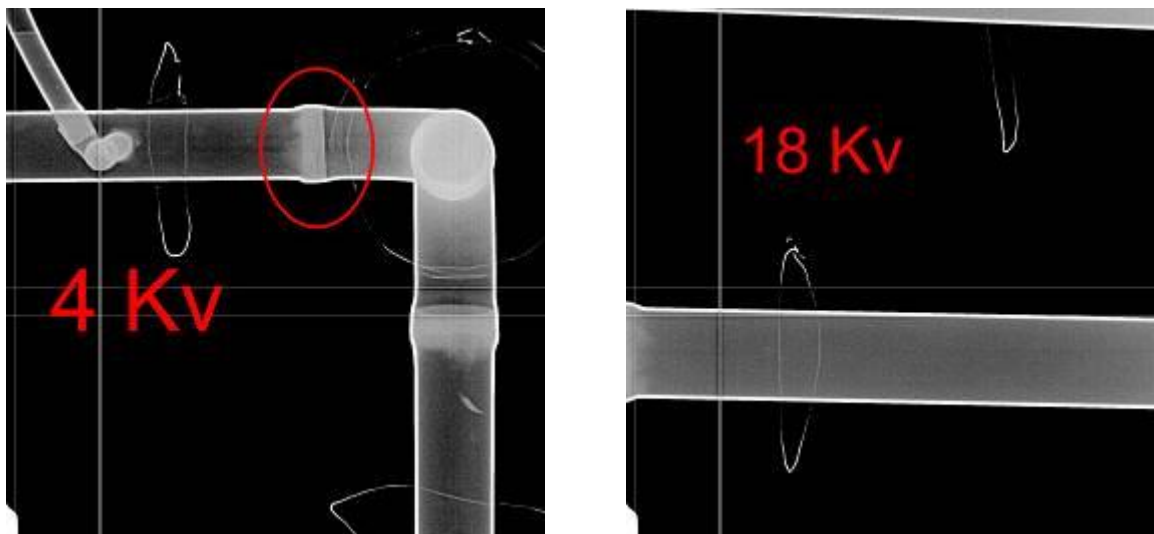
Kuparisia kylmävesijohtoja läpivalaistiin seitsemästä kohdasta. Kuvauksissa havaittiin lähinnä tasaista lievää pistesyöpymää että lieviä merkkejä virtausyöpymistä. Havaintojen pohjalta kylmävesijohtoverkosto luokitellaan kuntoluokkaan hyvä/ tyydyttävä ja sille suositellaan seuranta tutkimusta noin 6-8 vuoden kuluttua.

Kuvat 196 a ja b. Kuvassa tyydyttäväkuntoinen kylmävesijohto (vas. kuva) ja hyväkuntoinen kylmävesijohto (oik. kuva).

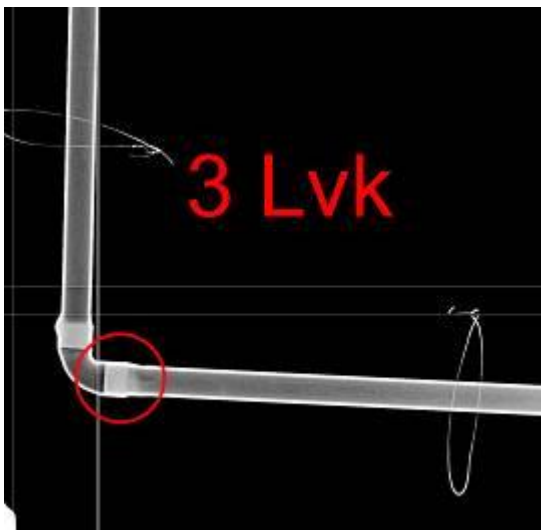
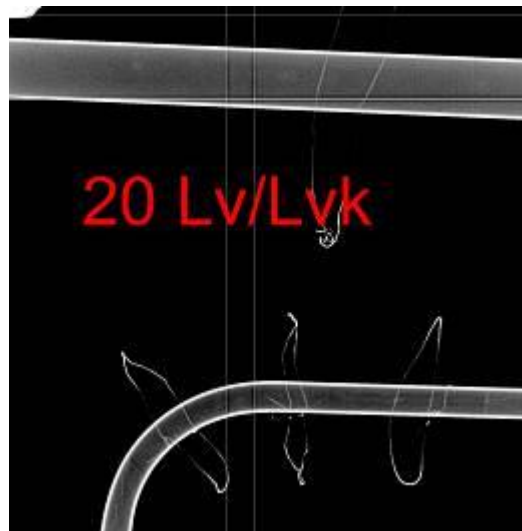
Kuparisia lämminvesijohtoja tutkittiin läpivalaisukuvauksin 17 putkiosuuden osalta (10 kpl lämmin syöttövesijohto, 7 kpl lämmin kiertovesijohto). Kuvauksissa havaittiin lievää pistesyöpymää, virtausyöpymää että paikallisia pistesyöpymiä jatkoliitosten ja suunnanmuutoskohtien yhteydessä. Havaintojen perusteella kupariset lämminvesijohdot ovat tyydyttävässä osin välttävissä kunnossa ja niille suositella seuranta tutkimusta noin 3-5 vuoden kuluttua ja varautumista osittaisiin uusintoihin noin 2-8 vuoden kuluessa. Kokonaisvaltaista uusintoihin ei havaittu välitöntä tarvetta, mikäli verkostolle annetaan yksittäiset vuodot anteeksi. Uusintojen tarve syntyy lähinnä juotosliitosten läheisyydessä olevista pistesyöpymien aluista, kts. kuntoluokan 3 putkiosuudet läpivalaisupöytäkirjasta, joiden vuotavuus on vain ajankysymys.

Kuvat 197 a ja b. Kuvassa muoto-osan liitoksen pistesyöpymä (vas. kuva) ja Lvk- johdon virtaus- ja pistesyöpymä (oik. kuva).
