SISÄILMA- JA KOSTEUSTEKNISET TUTKIMUKSET SEKÄ RAKENTEELLISET JA TALOTEKNISET KUNTOTUTKIMUKSET

TUTKIMUSSELOSTUS

9.1.2018

Etelä-Hervannan koulu
Mekaniikanpolku 9
33720 Tampere

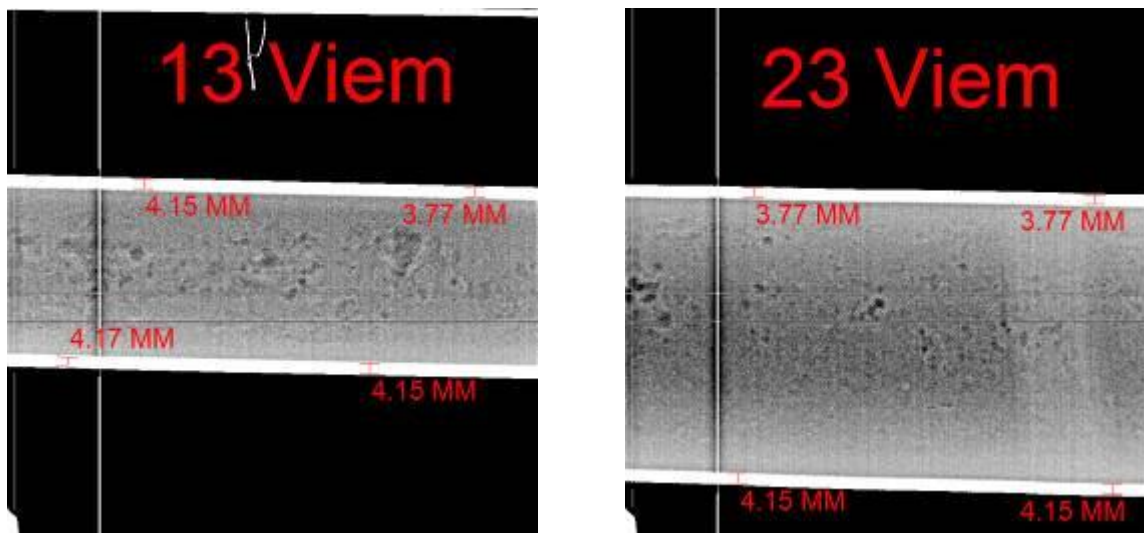
Viemäreiden läpivalaisukuvissa ei havaittu hälyttävää huomautettavaa, lähinnä vain kuoppamaista syöpymää että tasaista seinämien ohenemaa. Tasaisen kulumisen perusteella tutkittuja putkia ei tieltävästi tarvitse uusia 10 vuoden kuluessa, jonka johdosta niille suosittelaa seurantatutkimusta noin 8 vuoden kuluttua.

Kuvat 198 a ja b. Putkissa on havaittavissa sekä tasaista ohenemaa, että kuoppamaista syöpmää.

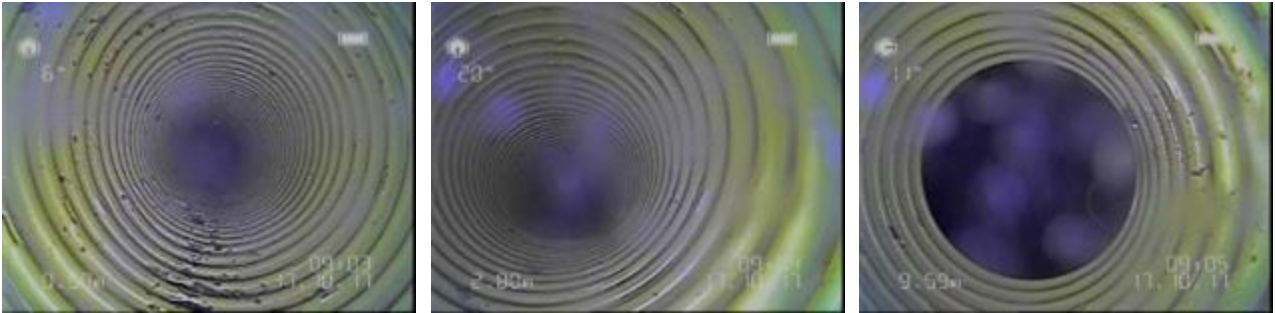
Kuvat 199 a-c. Kuvausväli 1.

Kuvausvälin 1 alkupuolella salaojan pohjalla havaittiin nimellisesti irtokertymää. Kohdassa 2,8 m putki kaartaa lievästi. Kuvaus loppuu tarkastuskaivoon, jonka kansi on maan alla kohdassa n.9,5m. Putki on ehjä ja sisäpuolelta kuiva.

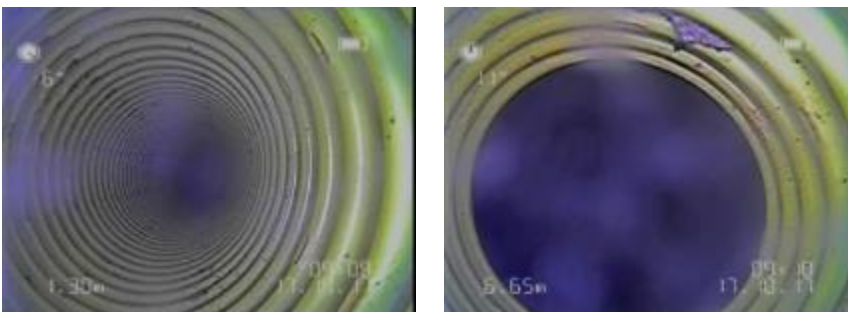
Kuvat 200 a-b. Kuvausväli 2.

Kuvausvälin 2 alkupuolella havaittiin putkessa lievää soikeutta. Kuvaus loppuu tarkastuskaivoon kohdassa n.6,6m. Putki on ehjä ja sisäpuolelta kuiva.

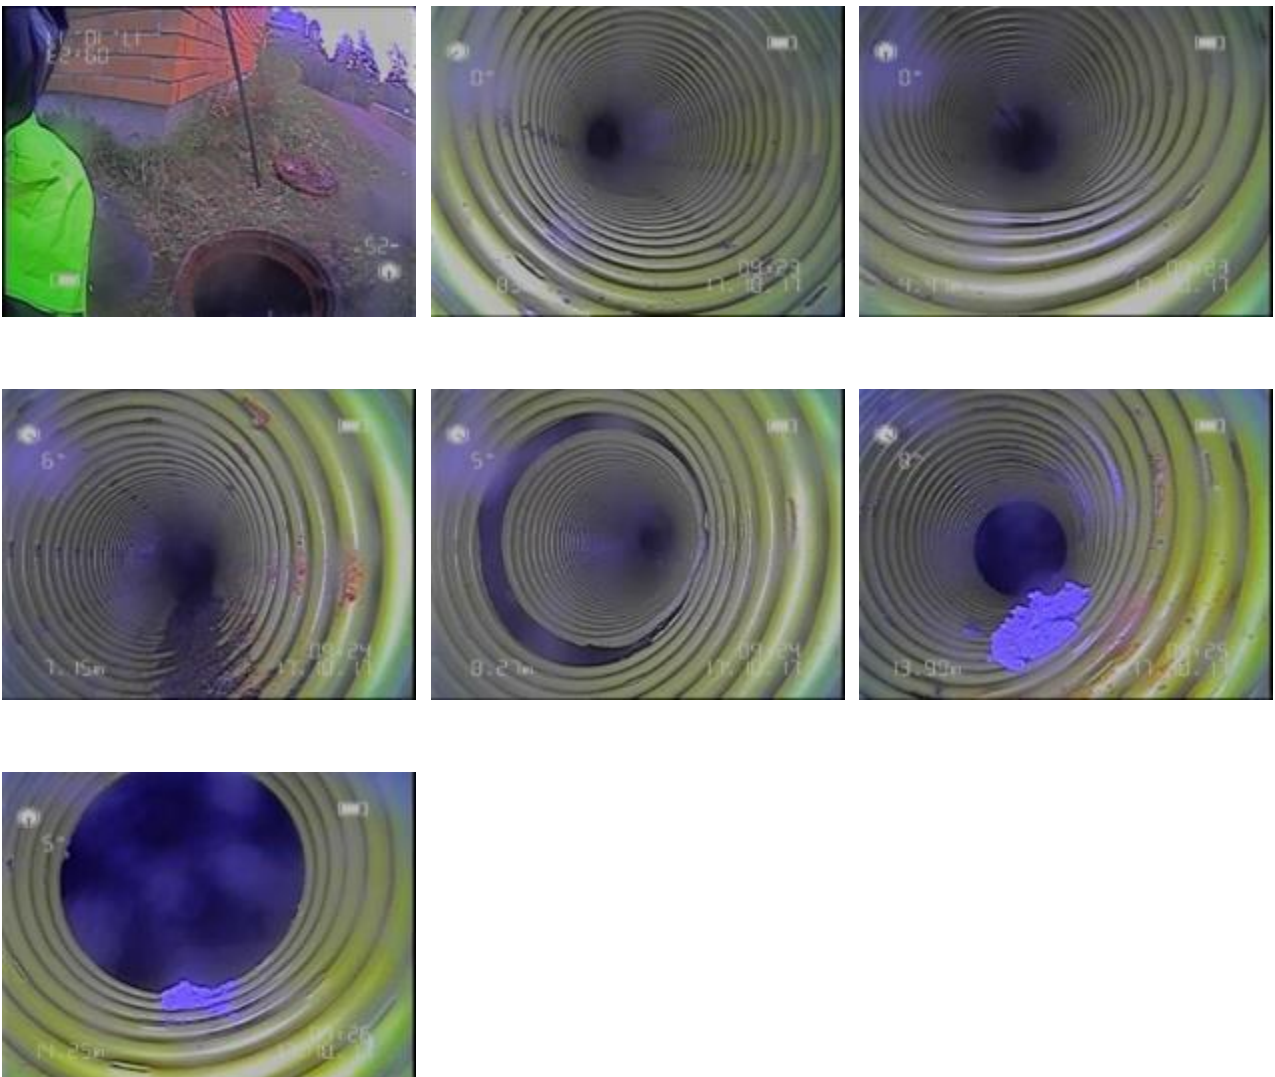
Kuvat 202 a-g. Kuvausväli 4.

Kuvausväliä 4 havaittiin lievä pistemäinen alapuolinen pullistuma, lievää sorakertymää, liitos ja irtokertymäkasa. Kuvaus loppuu tarkastuskaivoon kohdassa 14m. Painuma ja kertymä eivät todennäköisesti vielä aiheuta ongelmia. Osuuden painehuuhtelua voidaan harkita samassa yhteydessä, kun muita osuuksia painehuuhtellaan. Akuuttia painehuuhtelutarvetta ei ole. Kosteutta ei havaittu.

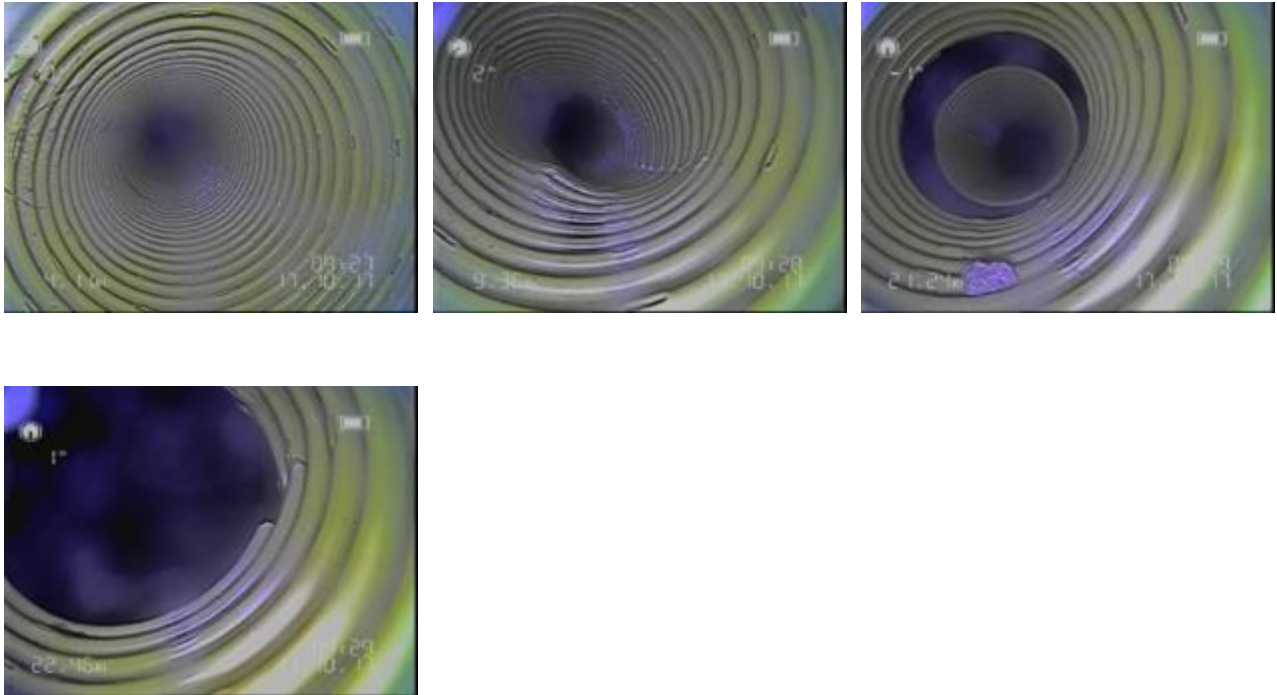
Kuvat 203 a-d. Kuvausväli 5.

Kuvausvälin 5 puolella välin havaittiin alapuolinen pistemäinen pullistuma, lievää sorakertymää ja liitos joka ei ole pohjaan asti painettu. Kuvaus loppuu tarkastuskaivoon kohdassa 22,5m. Kosteutta ei havaittu. Pistemäinen painuma saattaa aiheuttaa häiriöitä tulevaisuudessa.

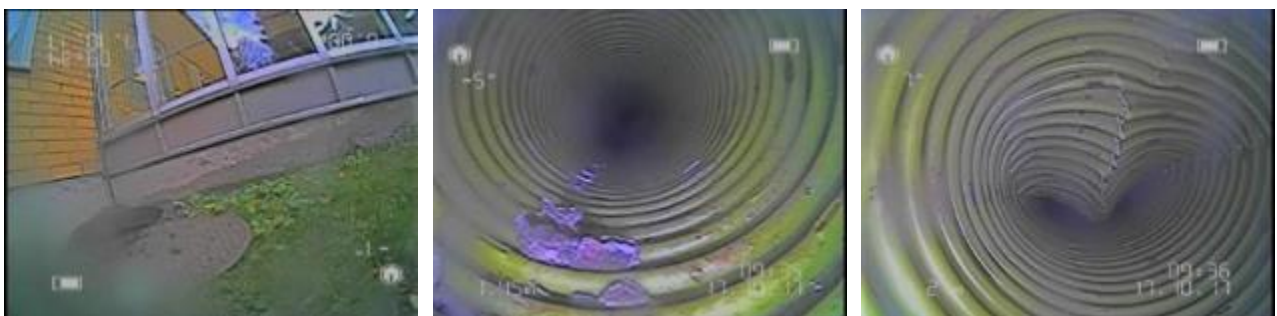
Kuvat 204 a-c. Kuvausväli 6.

Kuvausvälin 6 alkuosuudella havaittiin lievää irtokertymää ja kohdassa 7 m putki on painunut lyttyyn josta kamera ei mahdu etenemään. Kosteutta ei havaittu. Suositellaan osuuden saneerausta.

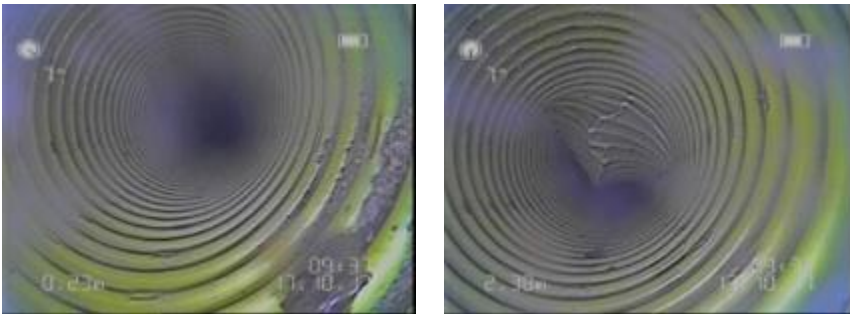
Kuvat 205 a ja b. Kuvausväli 7.

Kuvausvälin 7 alkuosuudella havaittiin lievää irtokertymää ja soikeutta. Kohdassa 2,4m putki on painunut lyttyyn josta kamera ei mahdu etenemään. Kosteutta ei havaittu. Suositellaan osuuden saneerausta.

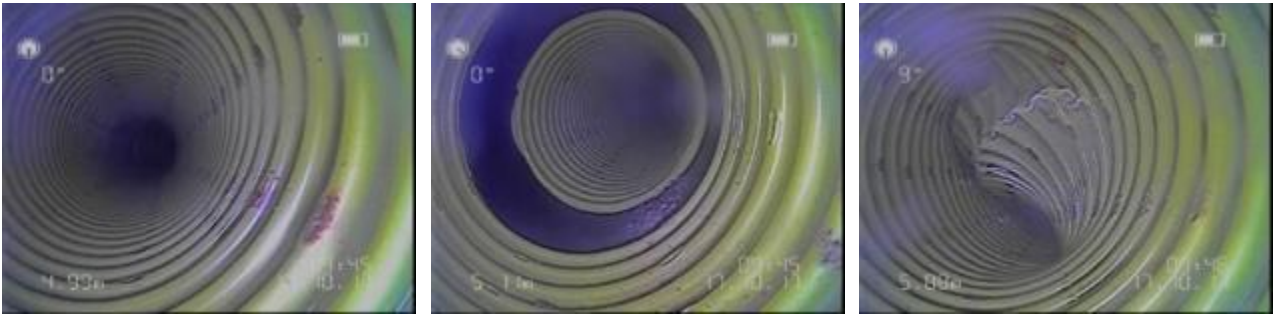
Kuvat 207 a-c. Kuvausväli 9.

Kuvausvälin 9 alkuosuudella havaittiin lievää soikeutta ja liitos. Kohdassa 6,0m putki on painunut lyttyyn josta kamera ei mahdu etenemään. Kosteutta ei havaittu. Suositellaan osuuden saneerausta.

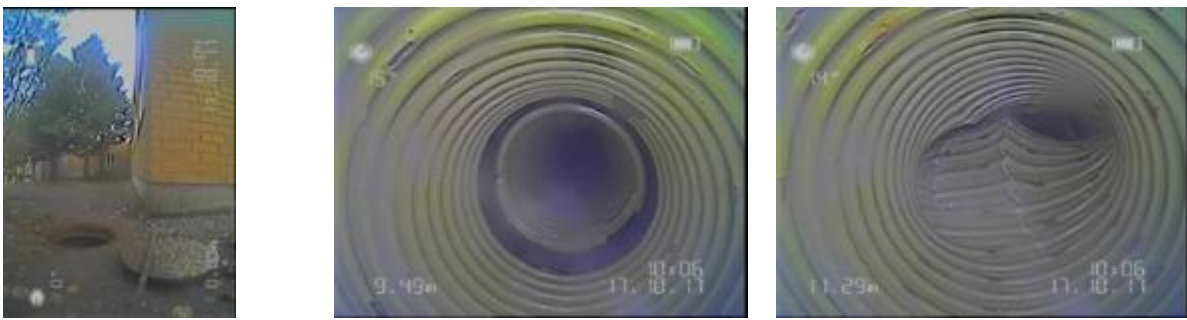
Kuvat 208 a-c. Kuvausväli 10.

Sama kuin edellinen toisesta suunnasta. Kuvausvälin 10 kohdassa 9,5 m havaittiin liitos. Kohdassa 11,3m putki on painunut lyttyyn josta kamera ei mahdu etenemään. Kosteutta ei havaittu. Suositellaan osuuden saneerausta.

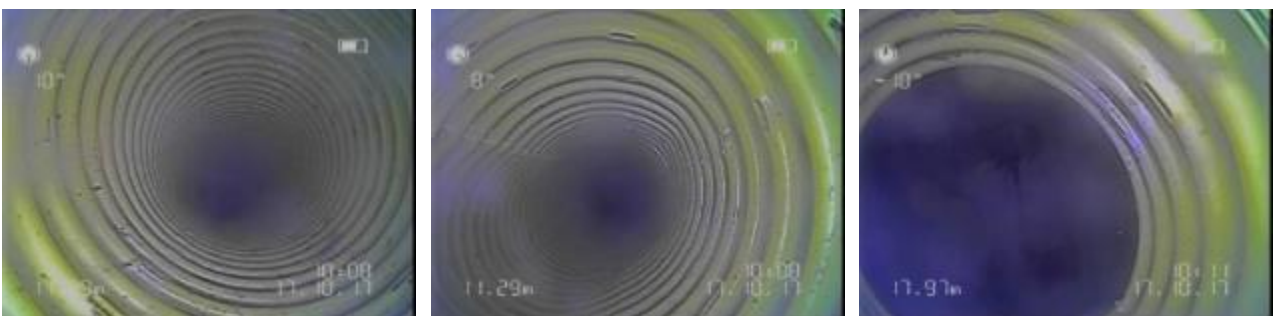
Kuvat 209 a-c. Kuvausväli 11.

Kuvausvälin 11 puolella välin havaittiin lievää soikeutta. Kohdassa 18,0m kuvaus päättyi kaivoon. Putkessa ei havaittu kosteutta. Kuvausosuus on kunnossa.

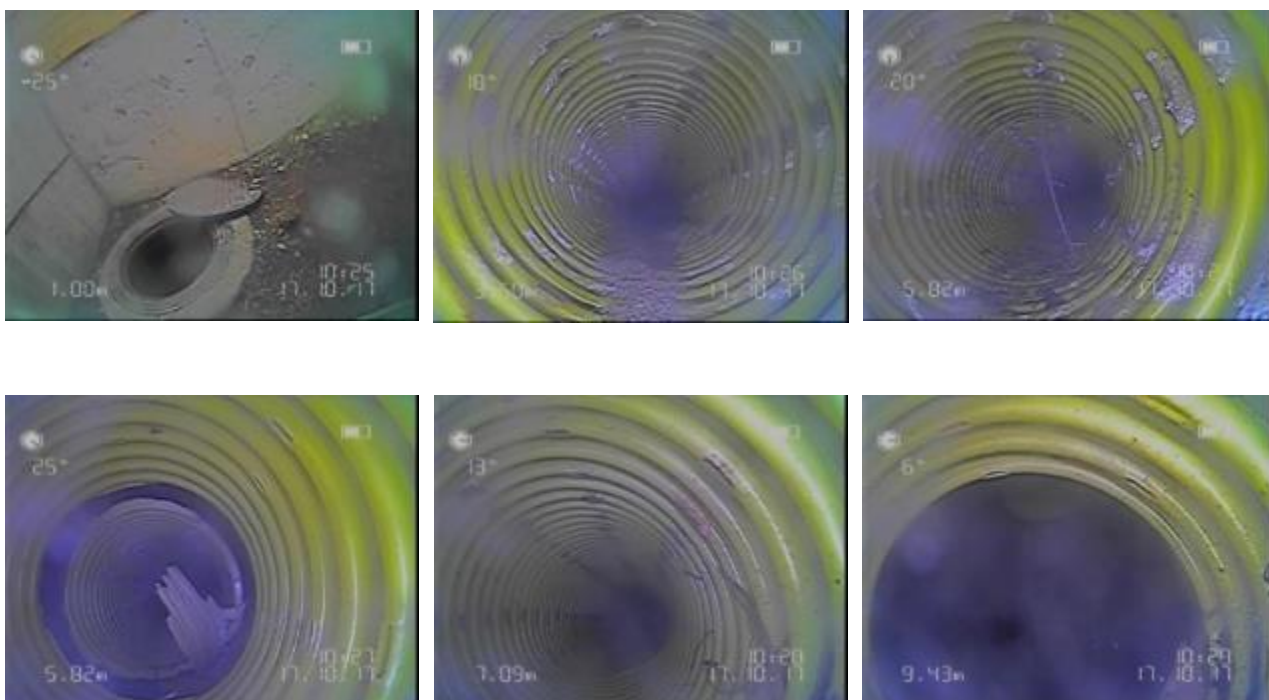
Kuvausväli 12

Kuvat 210 a-f. Kuvausväli 12.

Kuvausvälillä 12 havaittiin putken pohjalla paikoin irtokertymää, alkavaa juurakkoa ja liitoksessa putken katkaisusta jäänyt kieleke. Kosteutta ei havaittu. Kuvaus päättyi kaivon etäisyydellä 9,4m. Juuret ja putken katkaisujäämä saattavat aiheuttaa ongelmia tulevaisuudessa.

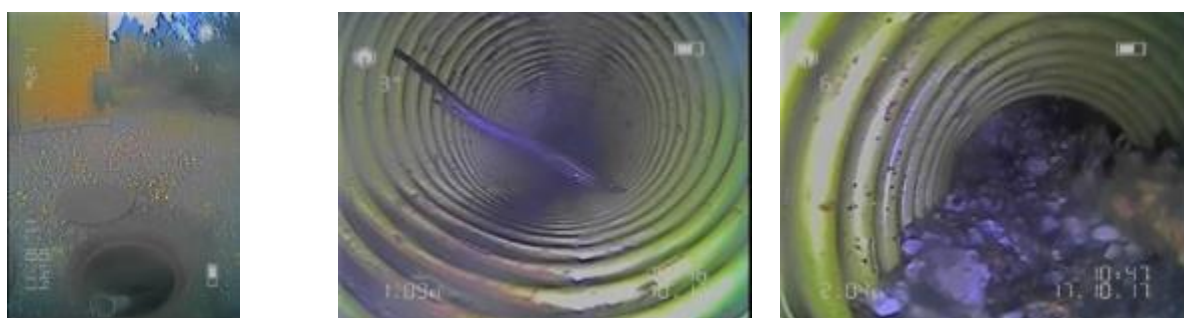
Kuvausväli 13

Kuvat 211 a-c. Kuvausväli 13.

Kuvausosuuksella 13 havaittiin irtokappale ja soratukos kohdassa 2.0m johon kuvaus loppuu. Suositellaan osuuden saneerausta.

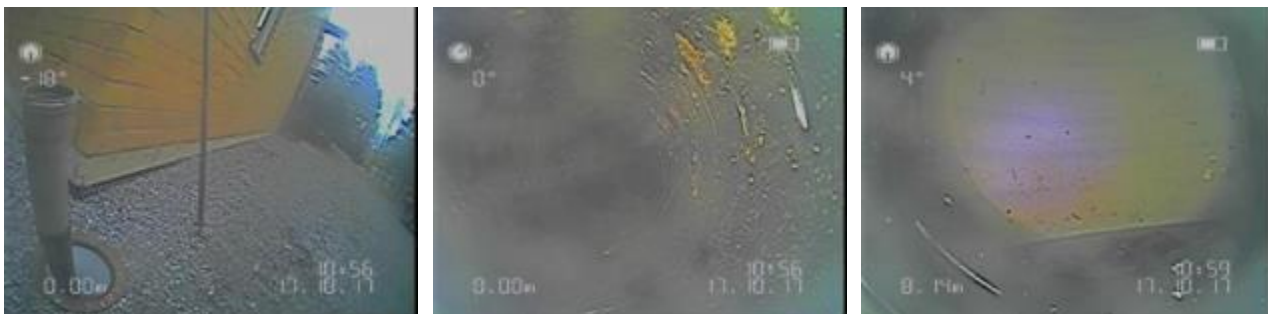
Kuvausväli 14

Kuvat 212 a-c. Kuvausväli 14.

Kuvausosuus 14 on uusittu, puhdas ja toimiva. Kuvaus päättyi kaivon kohdassa 8.1 m.

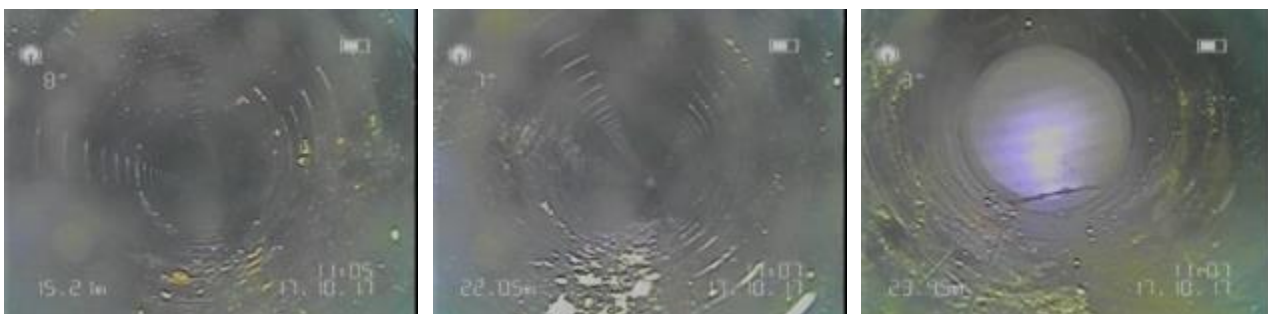
Kuvausväli 15

Kuvat 213 a-c. Kuvausväli 15.

Kuvausosuus 15 on uusittu. Putken pohjalla havaittiin paikoin lievää sorakertymää. Ei padota. Kuvaus päättyi kaivon kohdassa 24m.

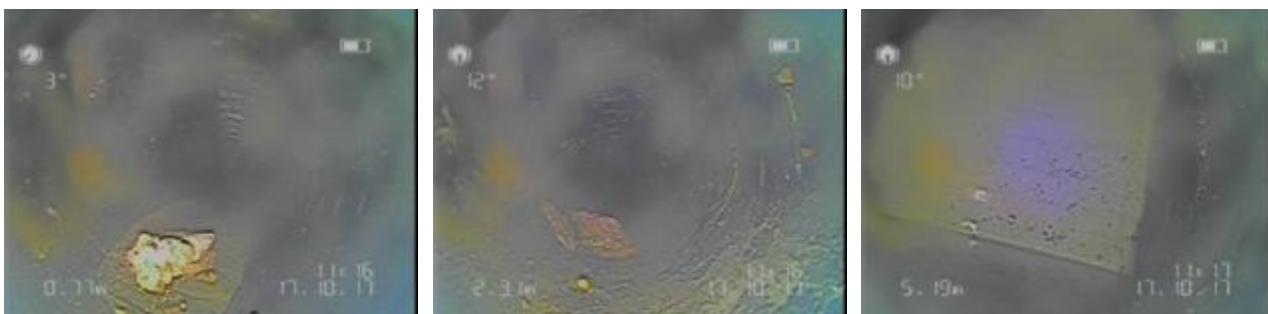
Kuvausväli 16

Kuvat 214 a-c. Kuvausväli 16.

Kuvausosuus 16 on uusittu. Putken pohjalla havaittiin paikoin sorakertymää. Kertymä saattaa alkaa padottamaan ja osuudelle suositellaan painehuuhtelua. Kuvaus päättyi kaivon kohdassa 5.2m.

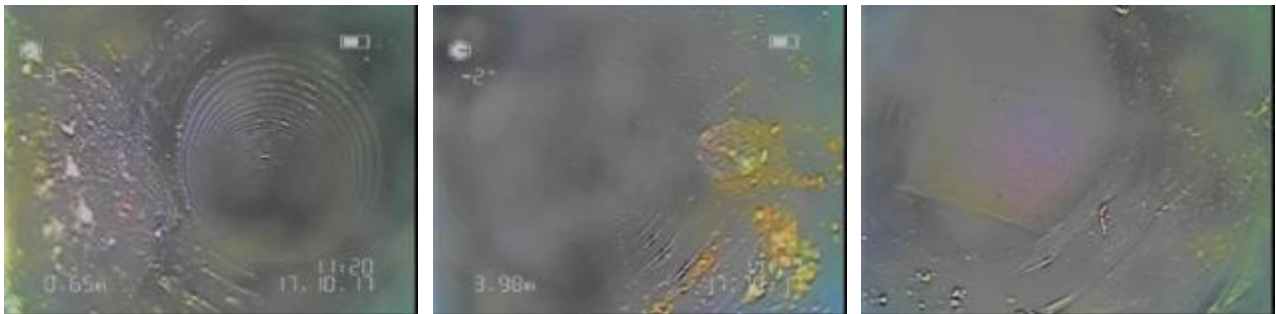
Kuvausväli 17

Kuvat 215 a-c. Kuvausväli 17.

Kuvausosuus 17 on uusittu. Putken pohjalla havaittiin paikoin sorakertymää. Kertymä ei vielä padota. Kuvaus päättyy kaivon kohdassa 7.0m.

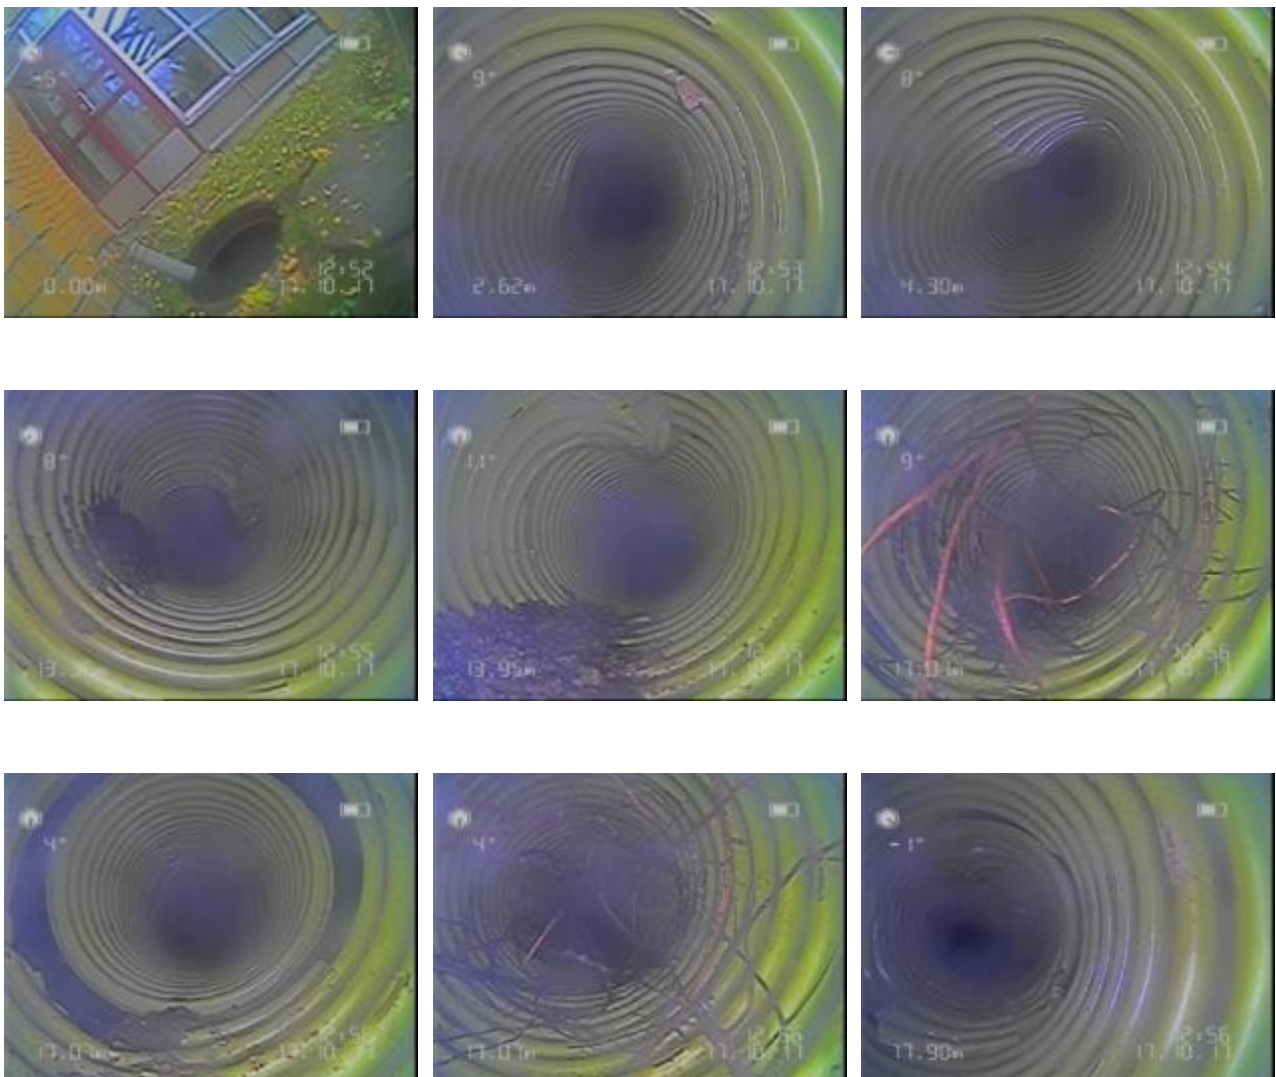
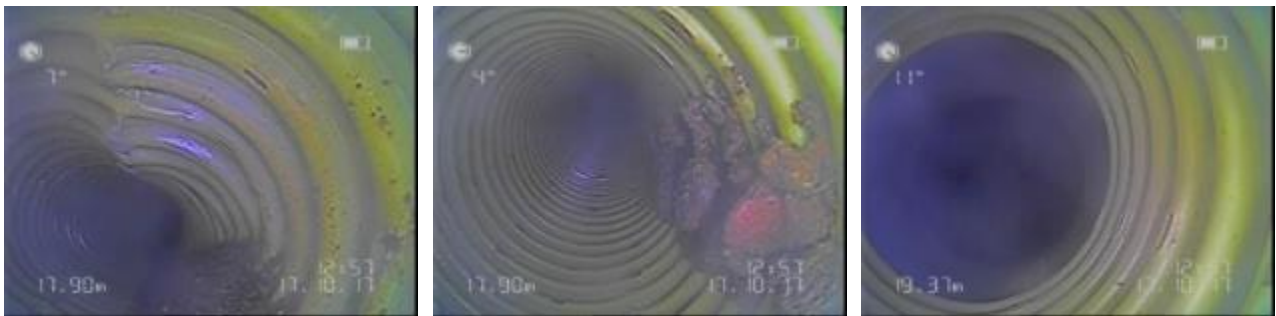
Kuvausväli 18

Kuvat 216 a-l. Kuvausväli 18.

Kuvausosuudella 17 havaittiin putken pohjalla paikoin irtokertymää, juurakkoa ja painumia. Kosteutta ei havaittu. Kuvaus päättyi kaivon etäisyydellä 9,4m. Suositellaan osuuden saneerausta.

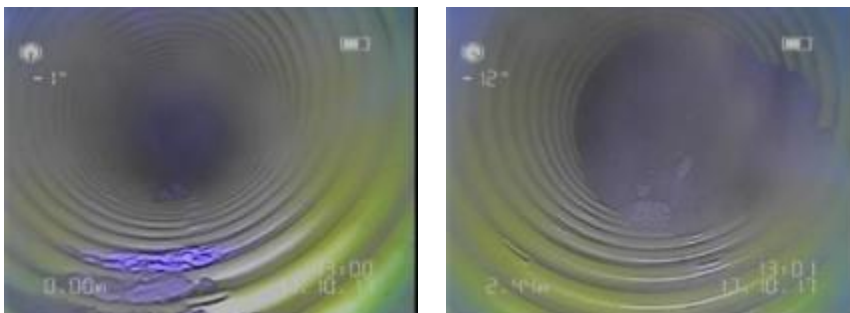
Kuvausväli 19

Kuvat 217 a. ja b. Kuvausväli 19.

Kuvausosuudella 19 havaittiin tukos kohdassa 2,4m. johon kuvaus päättyi. Suositellaan osuuden saneerausta.

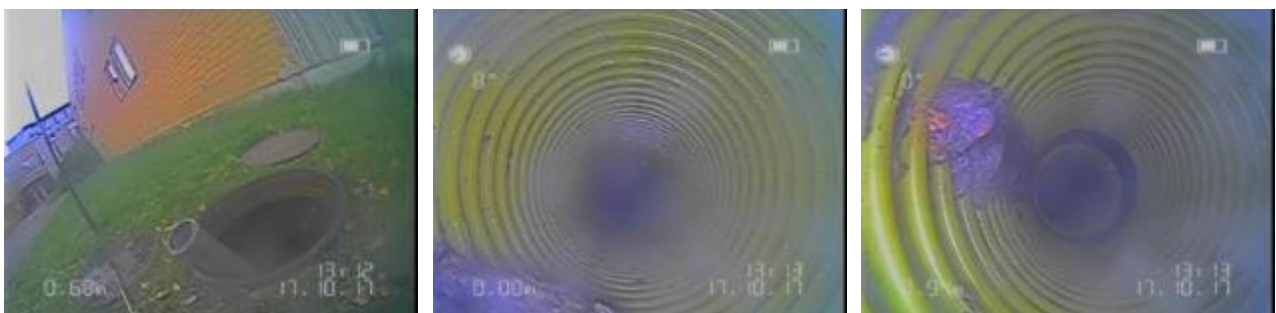
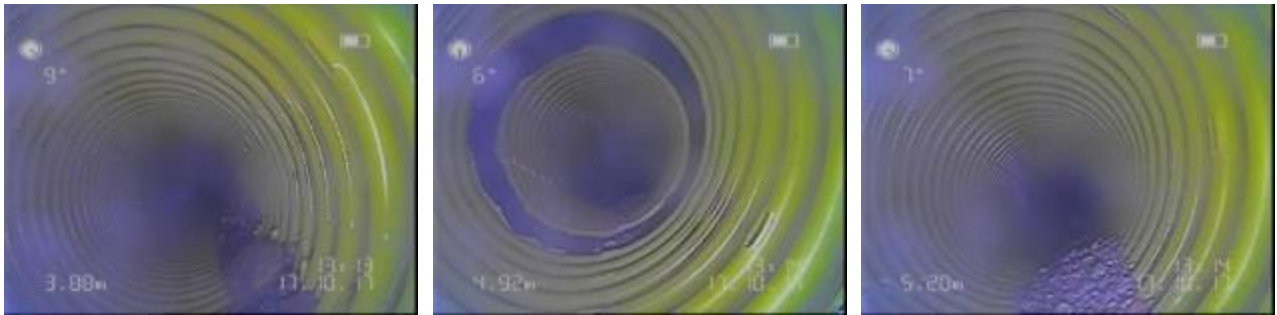
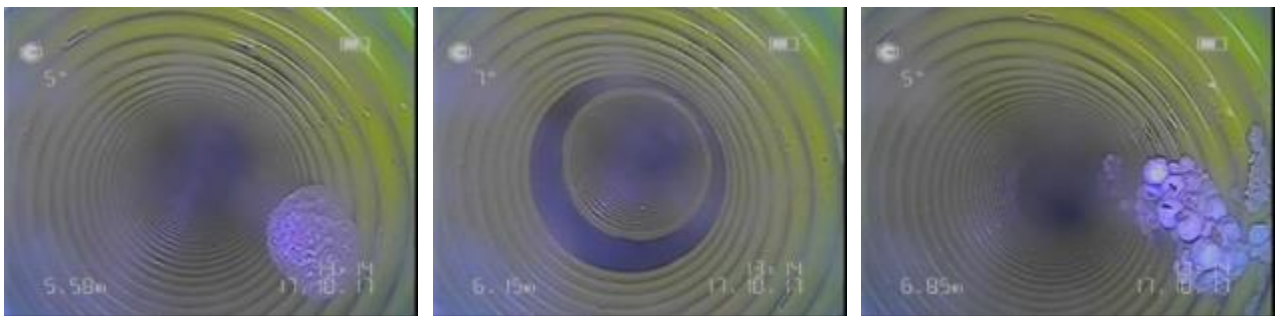
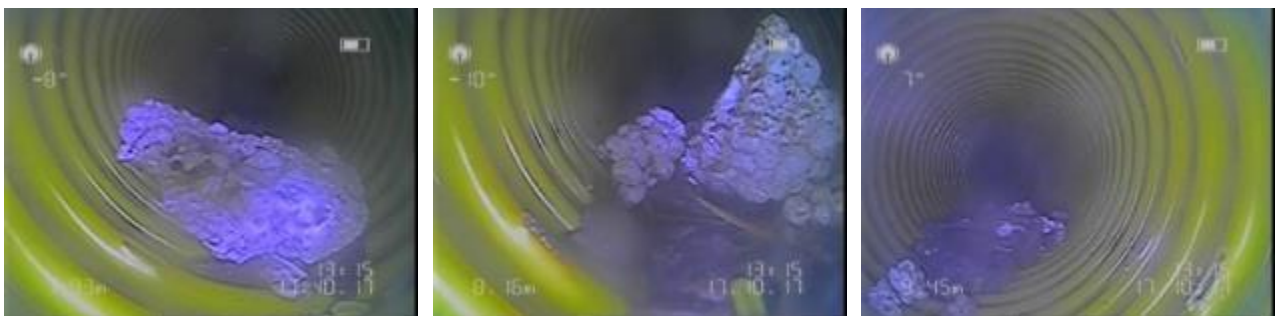
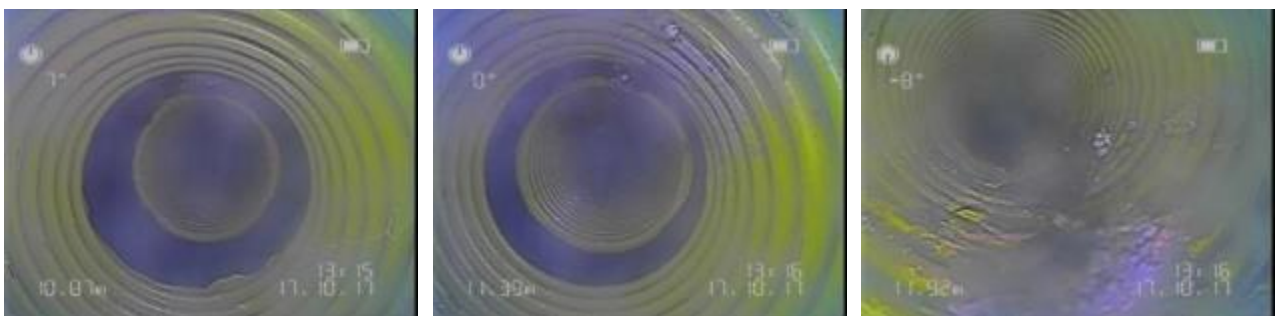
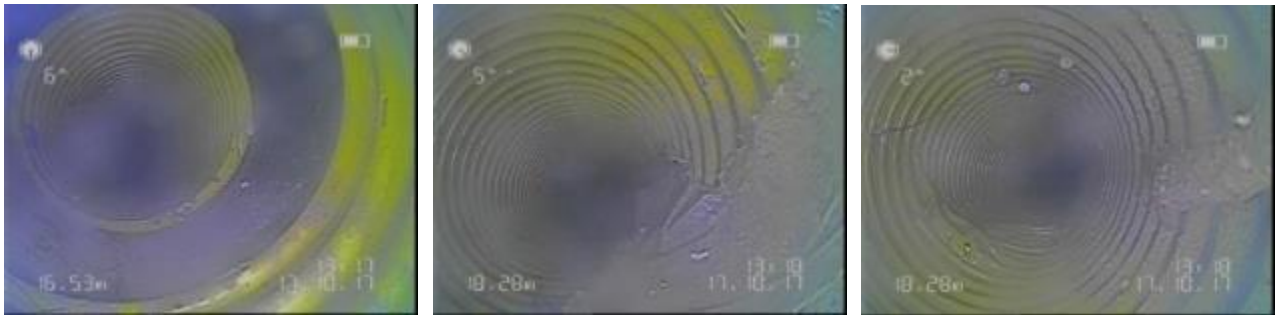
Kuvausväli 20

Kuvat 218 a-s. Kuvausväli 20.

Kuvausosuuksella 20 havaittiin useassa kohdassa irtokertymää joka saattaa aiheuttaa padotusta. Myös alkavaa juurikasvustoa havaittiin. Suositellaan osuudelle painehuuhtelua ja kasvillisuuden poistoa lähialueelta juurakkojen ehkäisemiseksi.

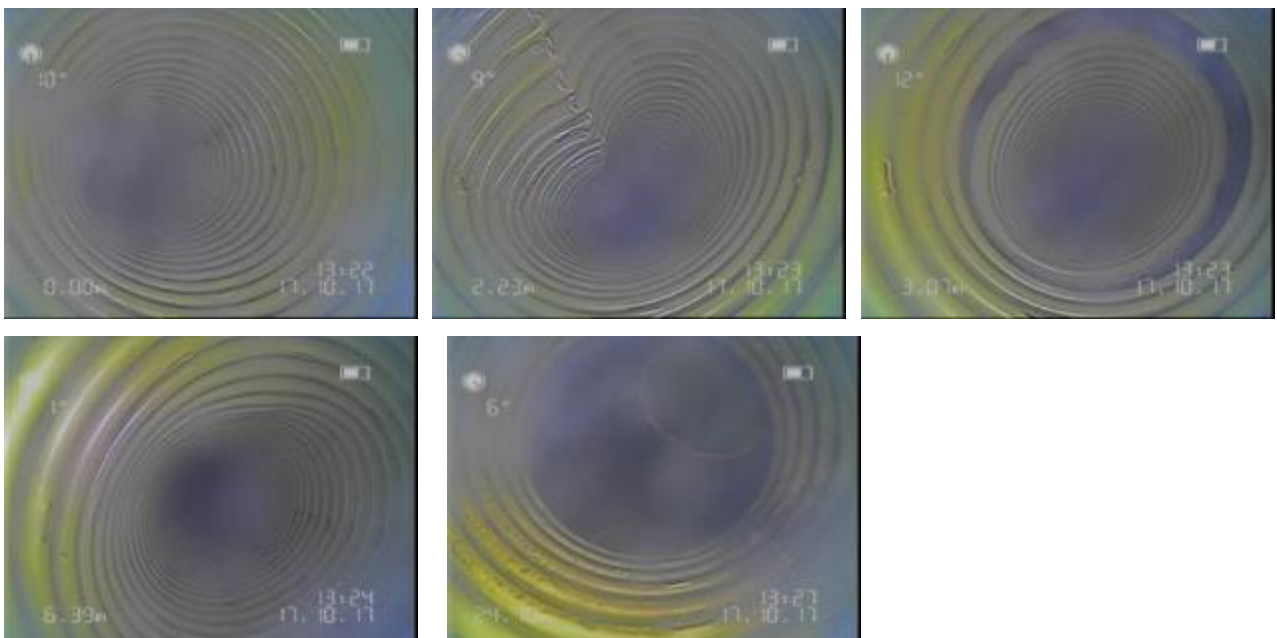
Kuvausväli 21

Kuvat 219 a-e. Kuvausväli 21.

Kuvausosuudella 21 havaittiin putken painumaa ja soikeutta. Lopussa putken päät ovat siirtyneet ristikkäin. Kuvaus loppuu kohtaan 24m. Suositellaan osuuden saneerausta.

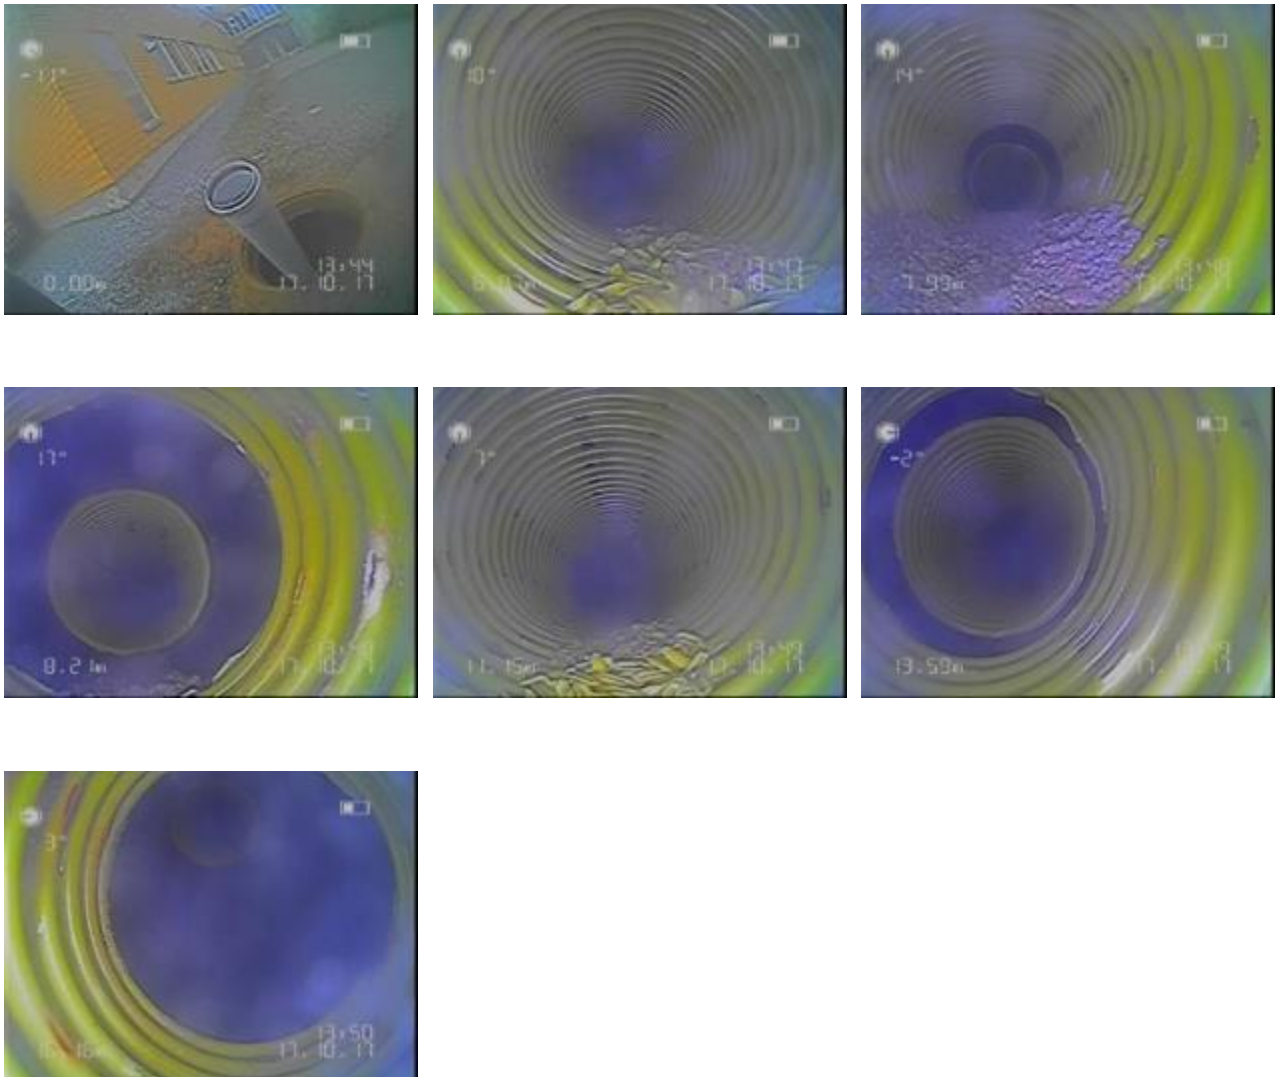
Kuvausväli 22

Kuvat 220 a-g. Kuvausväli 22.

Kuvausosuudella 22 havaittiin paikoin runsasta irtokertymää joka padottaa. Suositellaan osuudelle painehuuhtelua. Kuvaus loppuu kaivoon kohdassa 16m.

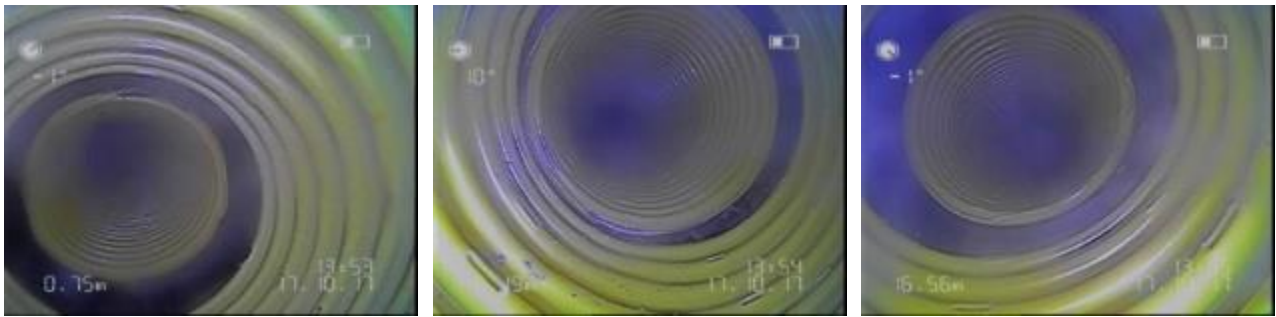
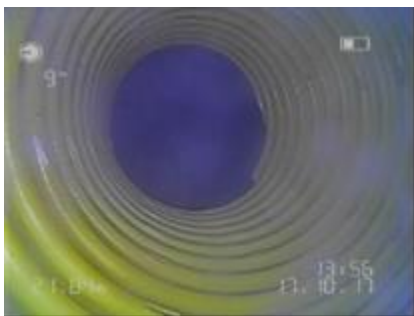
Kuvausväli 23

Kuvat 221 a-d. Kuvausväli 23.

Kuvausosuudella 23 ei havaittu ongelmia. Kuvaus loppuu kaivon kohdassa 22m.

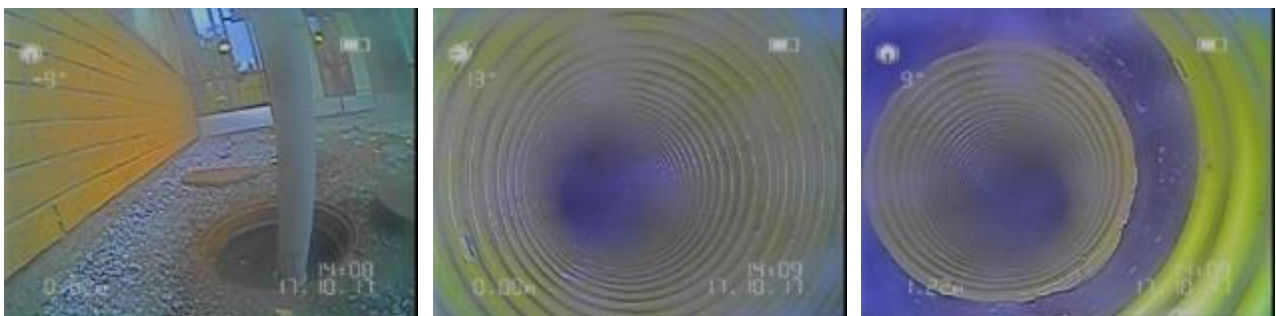
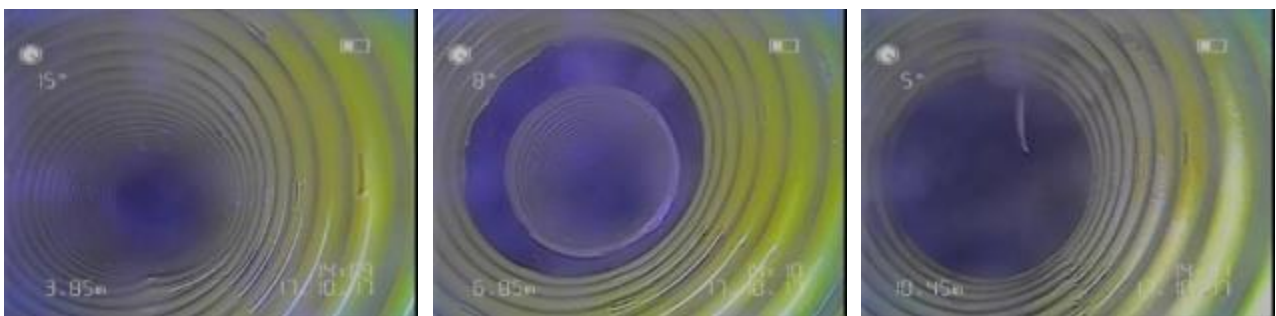
Kuvausväli 24

Kuvat 222 a-f. Kuvausväli 24.

Kuvausosuuksella 24 havaittiin pistemäinen painuma kohdassa 3,9m joka ei padota. Kuvaus loppuu kaivon rakennuksen sisällä kohdassa 11m.

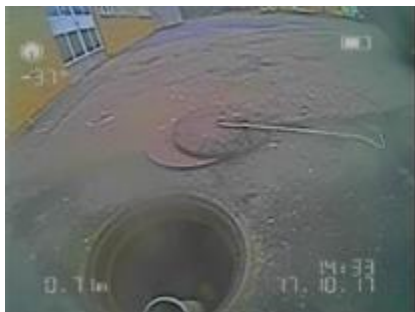
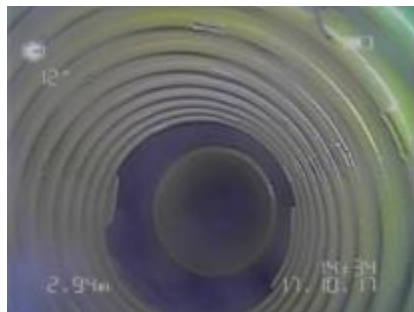
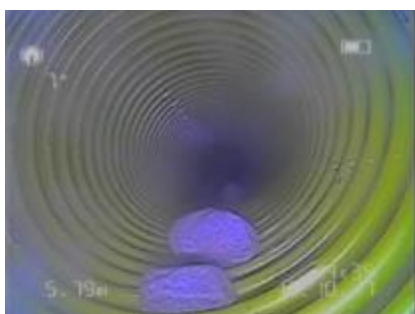
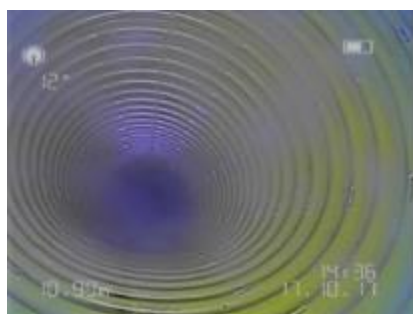
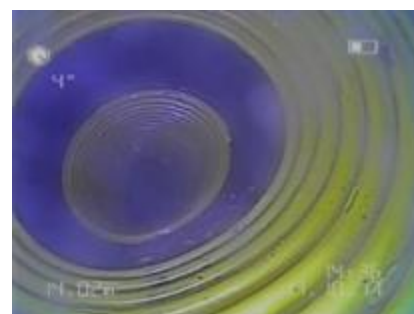
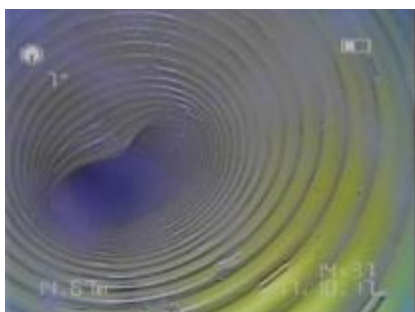
Kuvausväli 25

Kuvat 223 a-k. Kuvausväli 25.

Kuvausosuudella 25 havaittiin soikeutta, painumaa ja irtokertymää. Painumasta johtuvaa seisovaa vettä havaittiin loppuosuudella. Kuvaus loppuu kohtaan 28,5m kuvauskaapelin loppuessa. Suositellaan osuuden saneerausta.

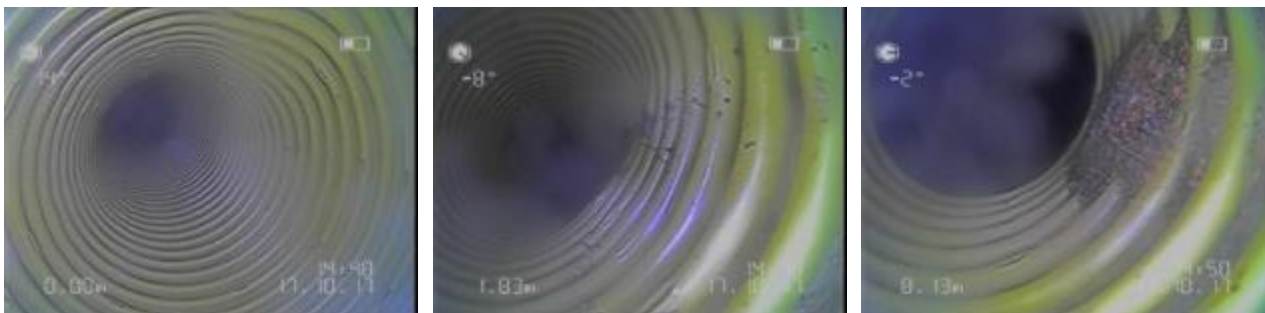
Kuvausväli 26

Kuvat 224 a-c. Kuvausväli 26.

Kuvausosuudella 26 havaittiin lievää soikeutta. Kuvaus loppuu kohtaan 8m kaivoon.

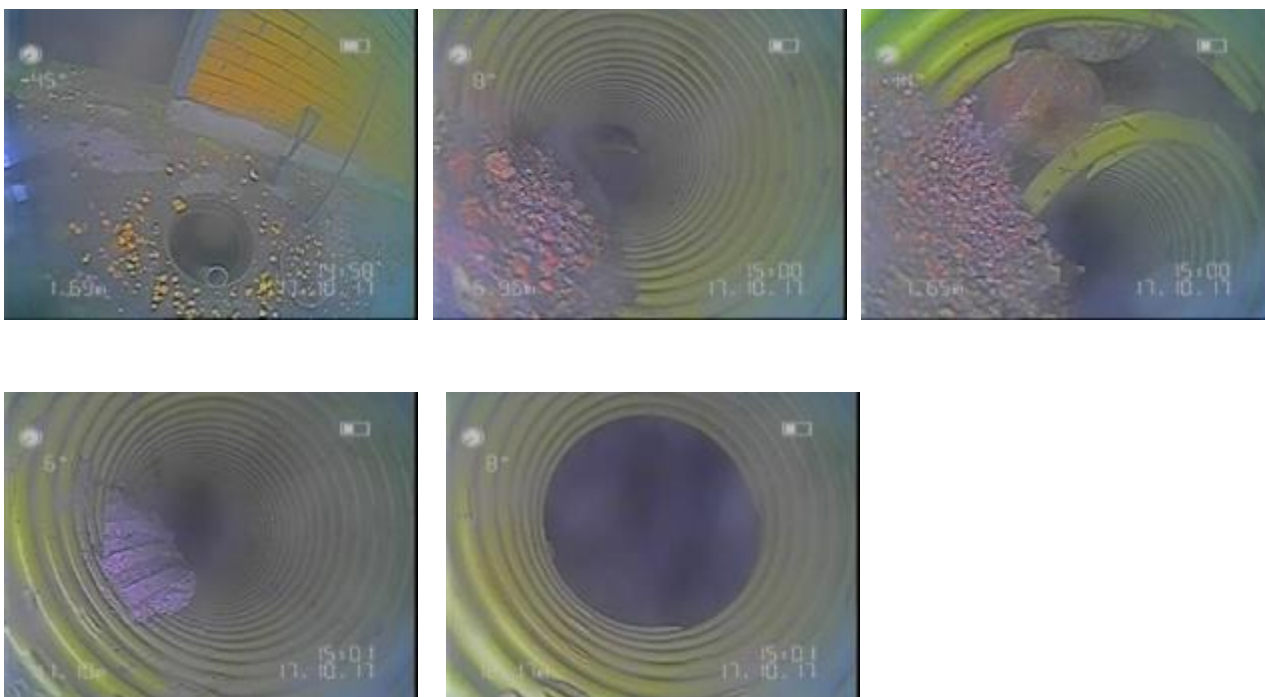
Kuvausväli 27

Kuvat 225 a-e. Kuvausväli 27.

Kuvausosuudella 27 havaittiin runsasta kertymää ja putken sortuma josta soraa valuu putkeen. Kuvaus loppuu kohtaan 12m. kaivoon. Suositellaan osuuden saneerausta.

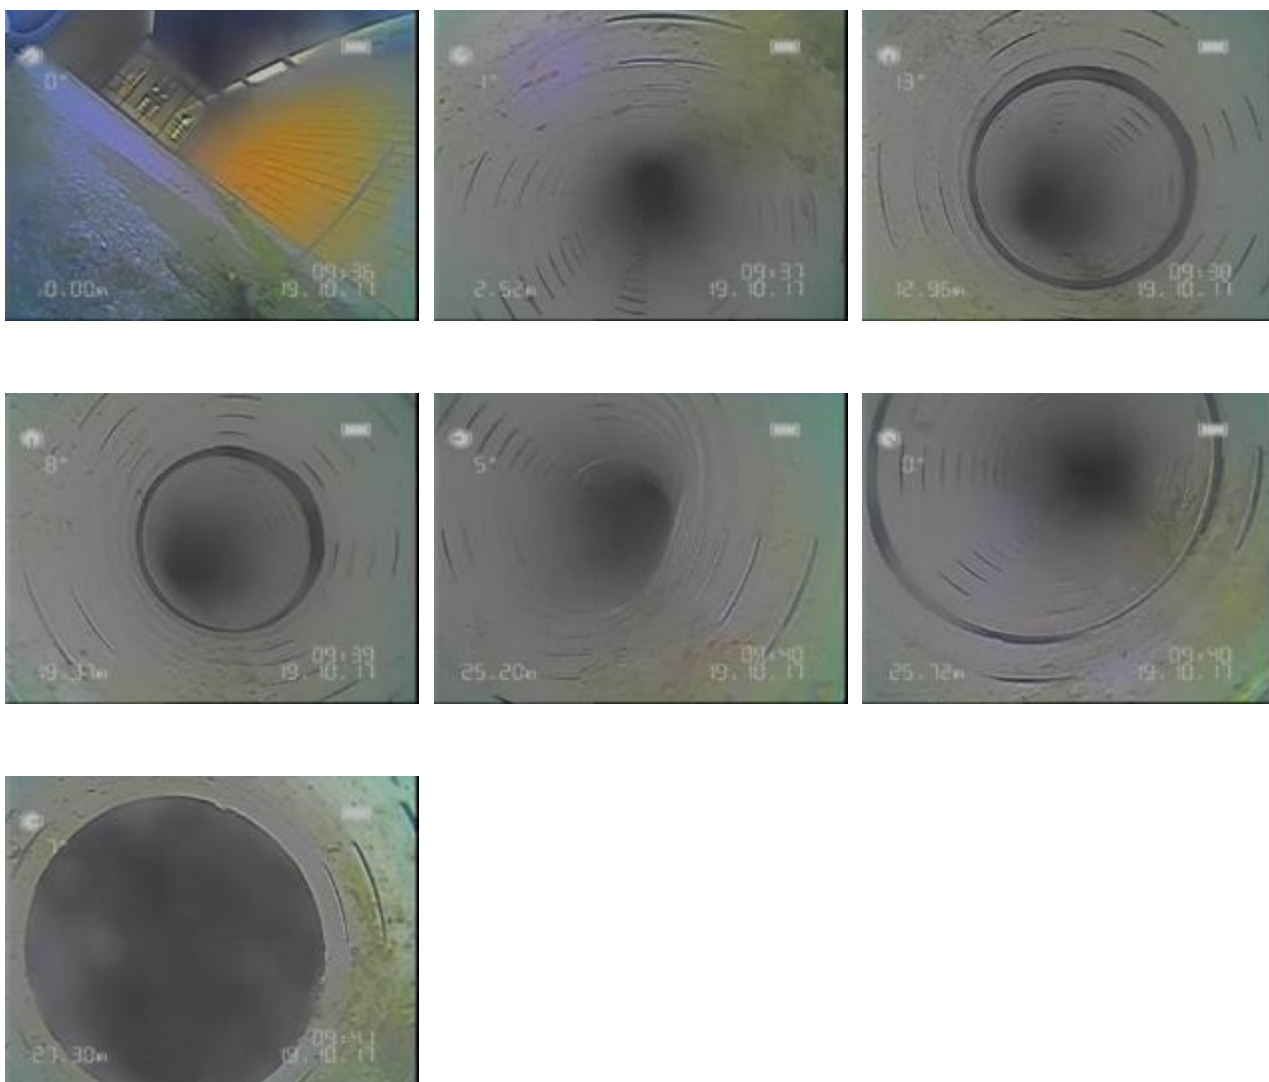
Kuvausväli 28

Kuvat 226 a-g. Kuvausväli 28.

Kuvausosuus 28 on uusittu. Kohdassa 25m havaittiin sivuttaissuunnassa lievä painuma joka ei vaikuta virtaukseen. Kuvaus päättyi kaivoon kohdassa 27m.

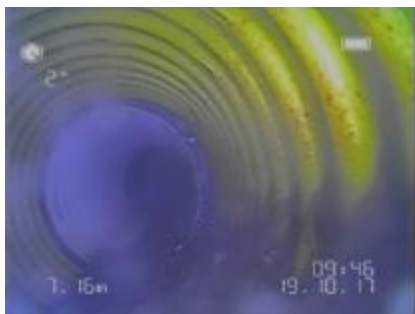
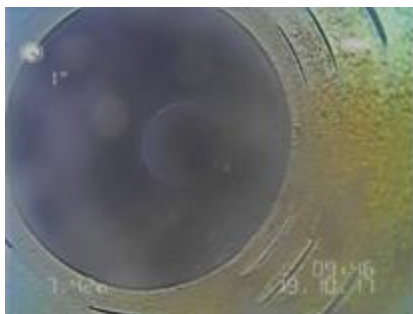
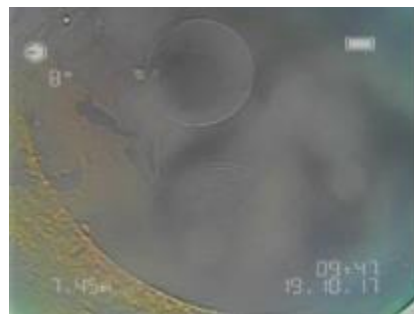
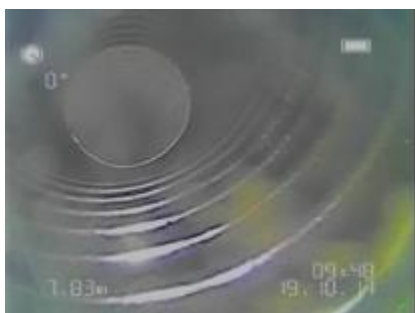
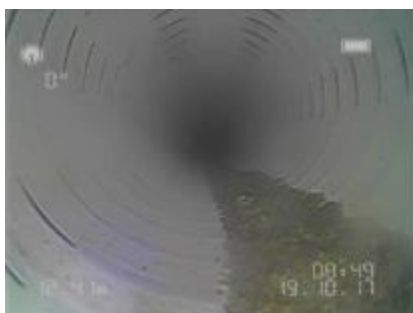
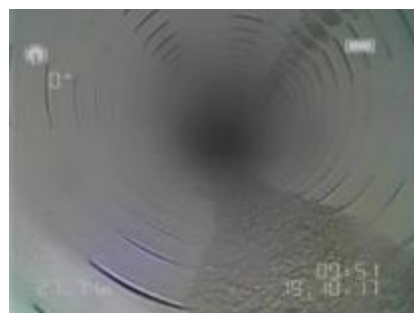
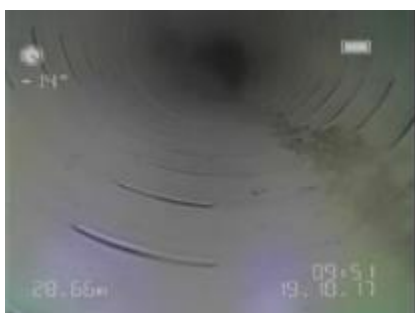
Kuvat 227 a-j. Kuvausväli 29.

Kuvausosuus 29 alkaa alkuperäisellä putkella ja pohjalla havaittiin irtokertymää. Kuvaus jatkuu kaivoon, josta putki haarautuu ja kamera jatkaa oikeanpuoleiseen haraan joka on uusittua putkea. Uusitulla osuudella havaitaan pohjalla lievää irtokertymää. Kuvaus loppuu kamerakelan loppuessa. Osuus on kunnossa. Suositellaan painehuuhtelua samassa yhteydessä, kun muitakin putkia painehuuhdellaan. Akuuttia tarvetta painehuuhtelulle ei kuitenkaan ole.
