SISÄILMA- JA KOSTEUSTEKNISET TUTKIMUKSET SEKÄ RAKENTEELLISET JA TALOTEKNISET KUNTOTUTKIMUKSET

TUTKIMUSSELOSTUS

9.1.2018

Etelä-Hervannan koulu
Mekaniikanpolku 9
33720 Tampere

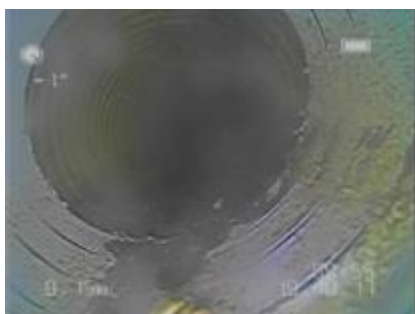
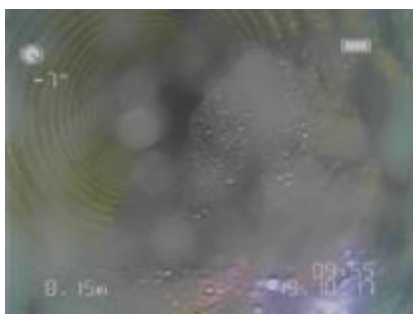
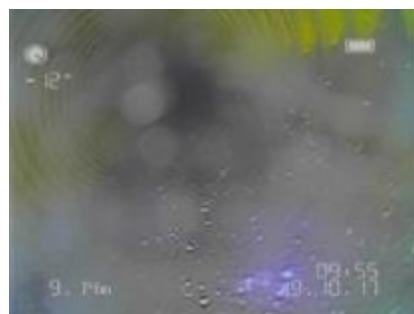
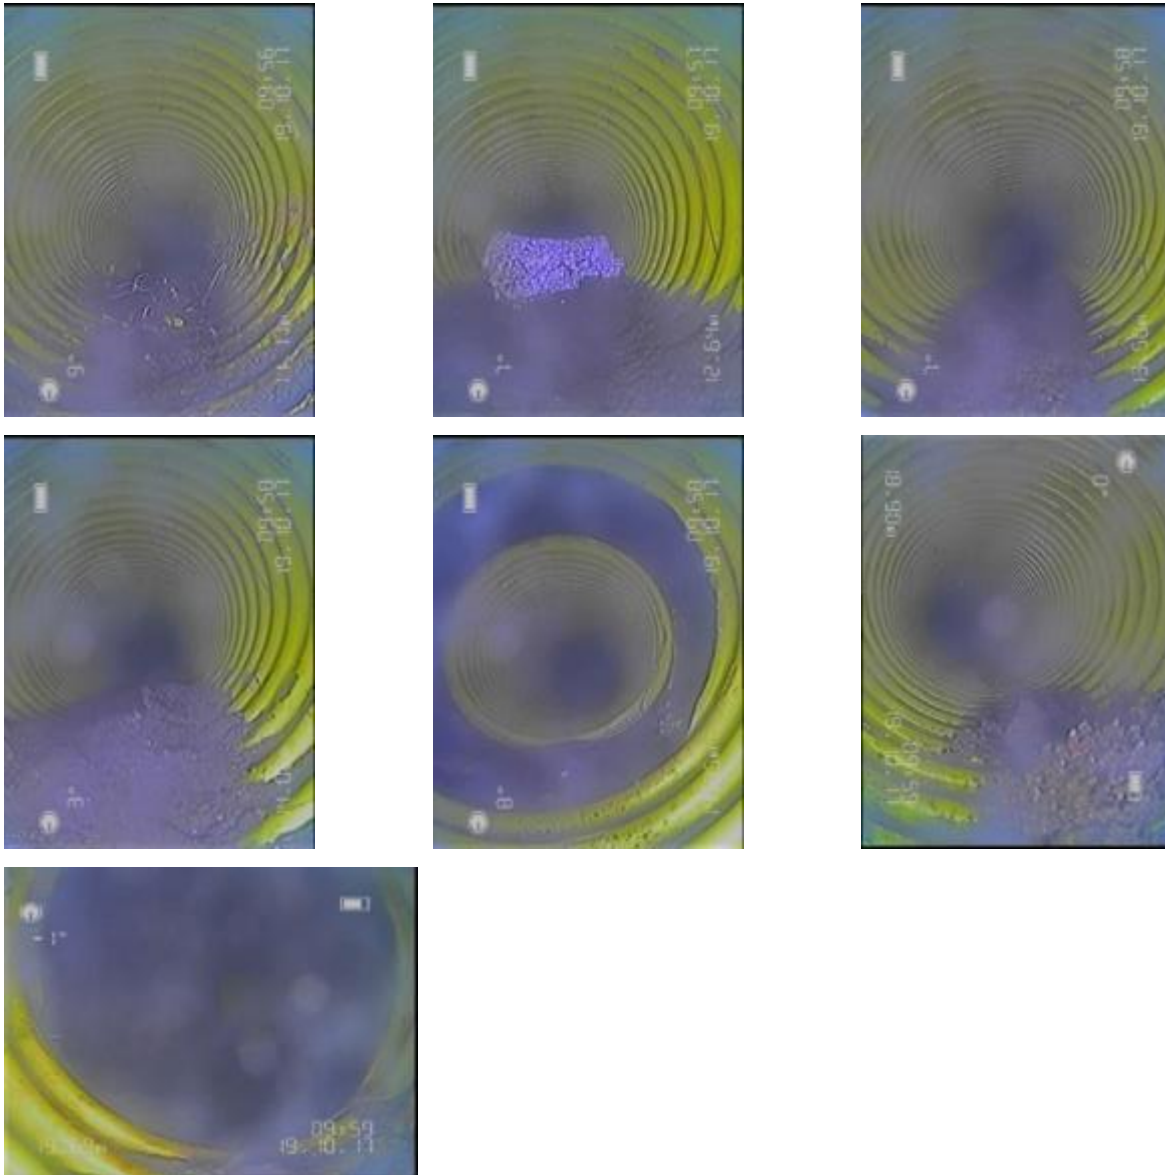
Kuvat 228 a-j. Kuvausväli 29.

Kuvaus jatkuu edellisestä haarakaivosta vasemmanpuoleiseen haaraan, joka on alkuperäistä putkea. Osuudella havaittiin runsasta kertymää ja styrox pala joka padottaa. Kuvaus loppuu kaivoon kohdassa 19m. Suositellaan osuuden painehuuhtelua.

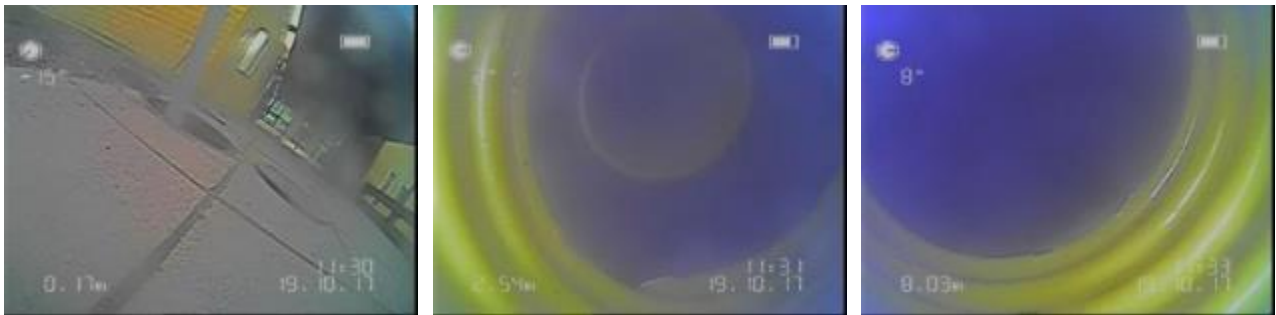
Kuvat 229 a-c. Kuvausväli 30.

Kuvausosuudella 30 ei havaittu vikoja. Kuvaus päättyi kaivoon kohdassa 8m.

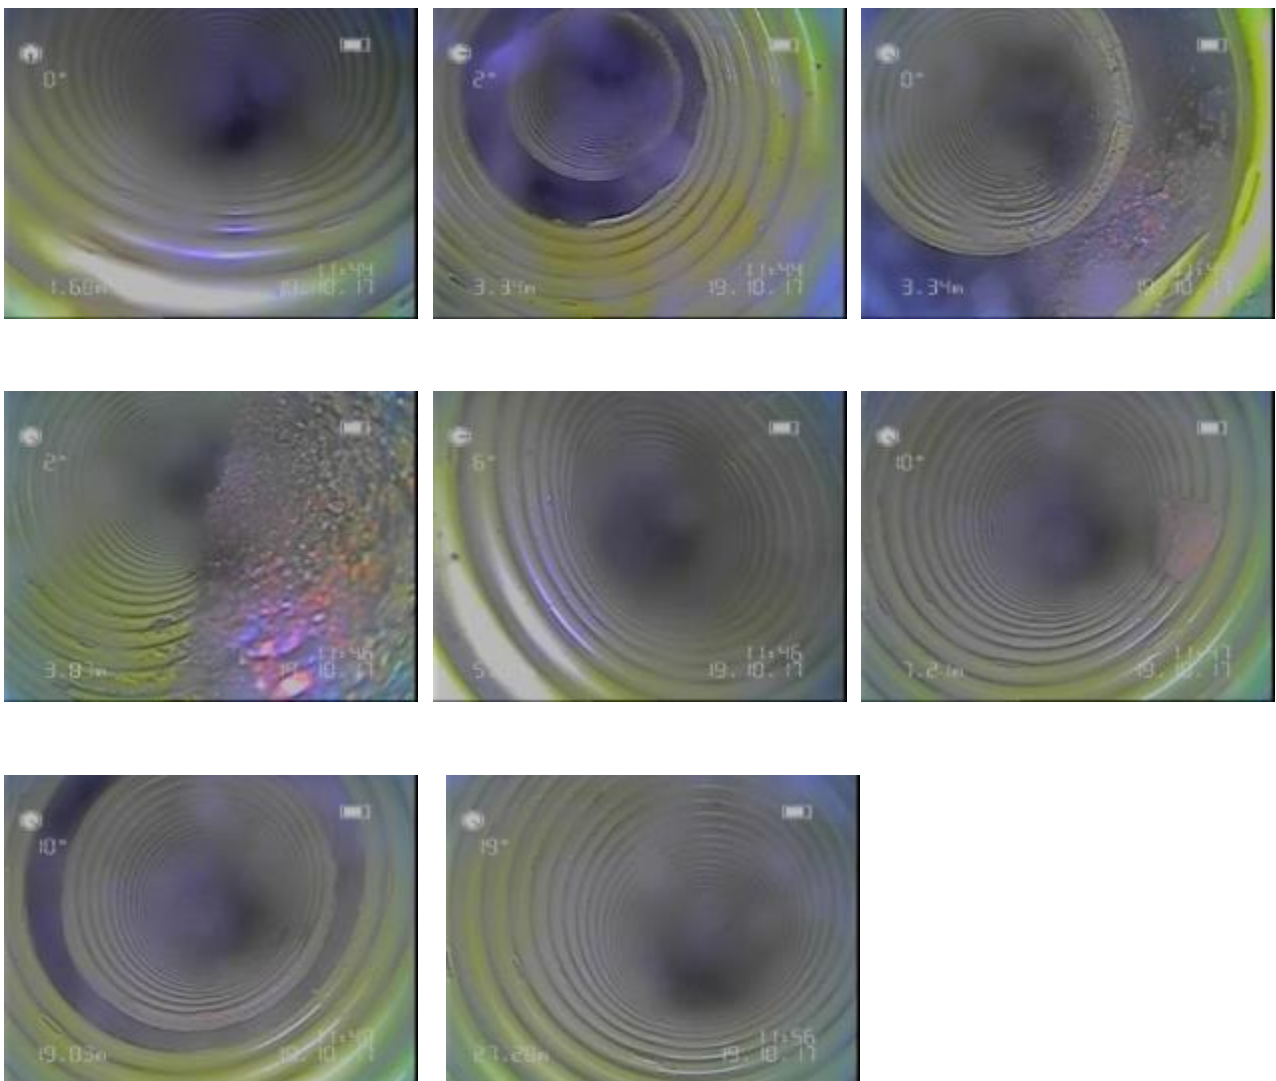
Kuvat 230 a-h. Kuvausväli 31.

Kuvausosuudella 31 havaittiin paikallista soikeutta ja liitos josta sora on valunut putkeen. Sora padottaa. Suositellaan soran painehuuhtelua ja liitoksen korjausta. Kosteutta ei havaittu.

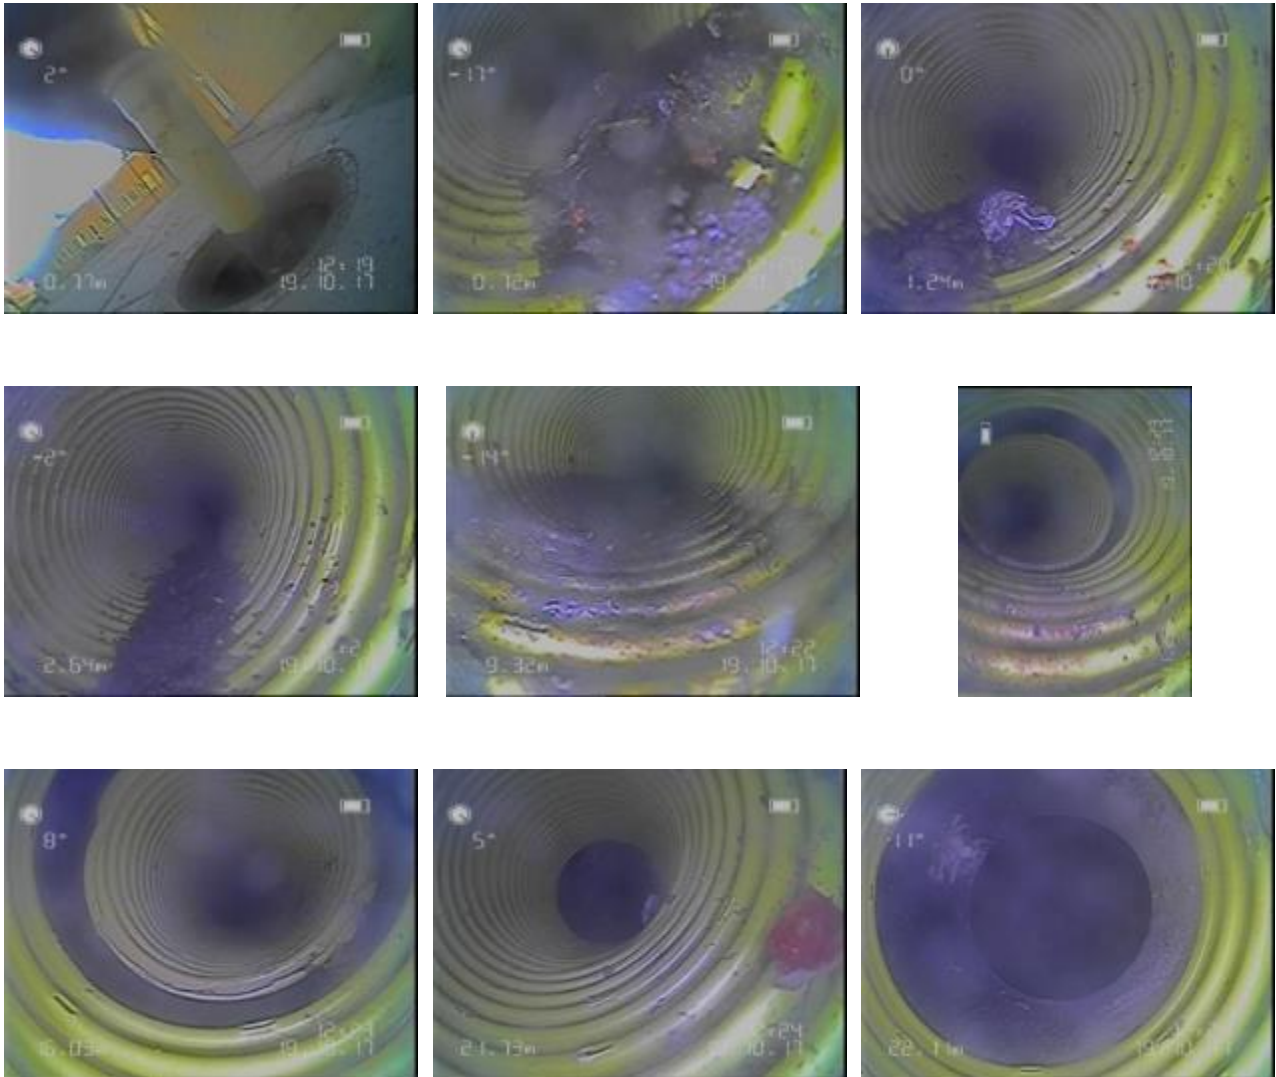
Kuvat 231 a-i. Kuvausväli 32.

Kuvauksen 32 alkuosuudella havaittiin irtokertymää joka padottaa. Kohdassa 9.3 m havaittiin sisäpinnalla viitteitä seisoneesta vedestä/kertymästä. Putkea on mahdollisesti huuhdeltu aikaisemmin. Kuvaus päättyy kaivoon rakennuksen sisäpuolella. Suositellaan kertymän painehuuhtelua.

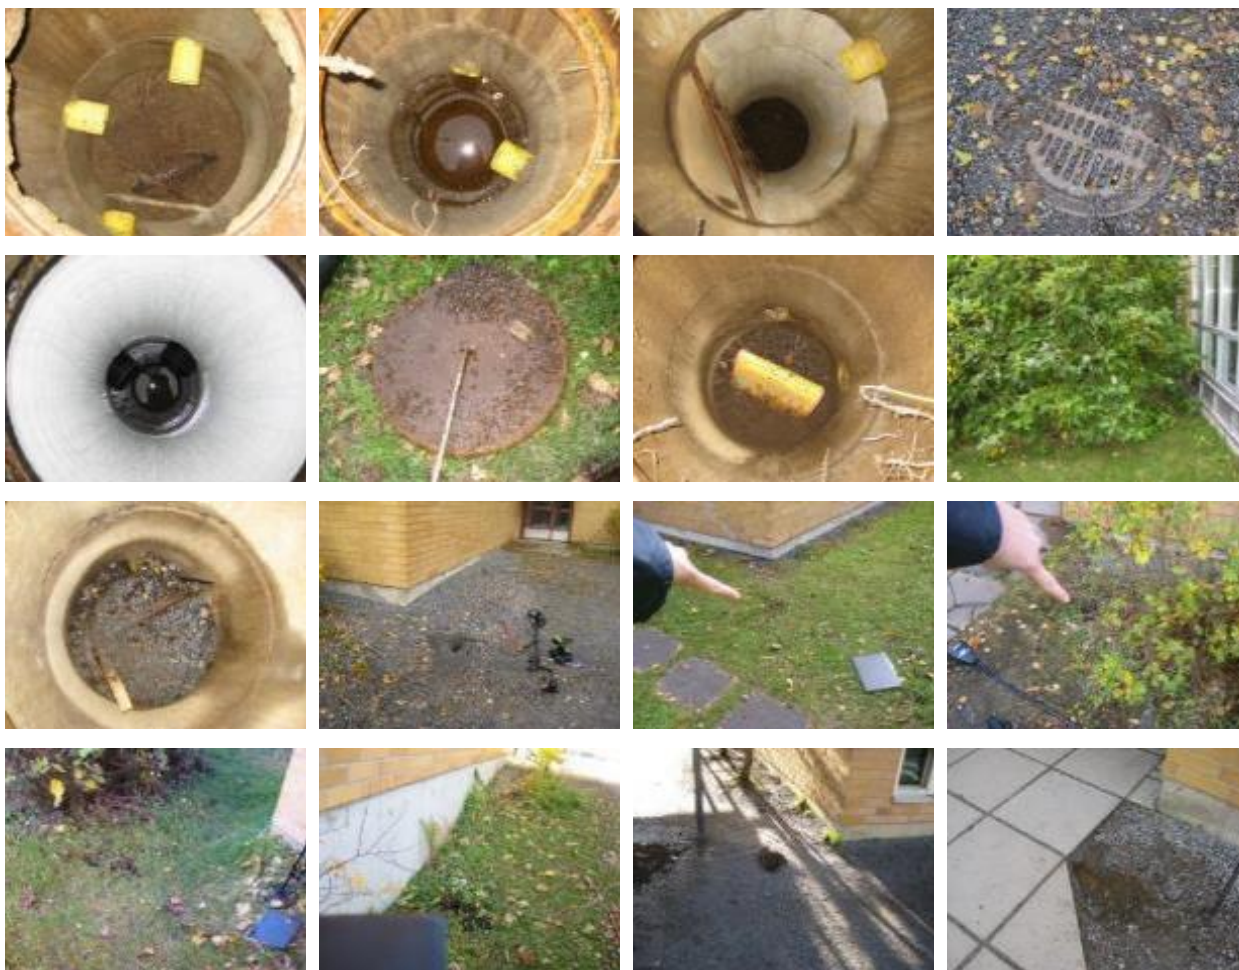
Kuvat 232 a-p. Kuvia kaivoista.

Seuraavassa yleiskuvia kaivoista, irtokappaleista kaivoista ja lopussa maanalaisia kaivonkansia. Kaivoja mm. nurmen alla, ruusupuskassa, pihalla ja pihalaatan alla. Sadevesikaivon havaittiin olevan ritiläkanteen asti täynnä hiekkaa. Sadevesikaivojen hiekkapesien tyhjennys on suositeltavaa lisätä huolto-ohjelmaan, jotta sadevesiä ei ohjautu salaojiin.

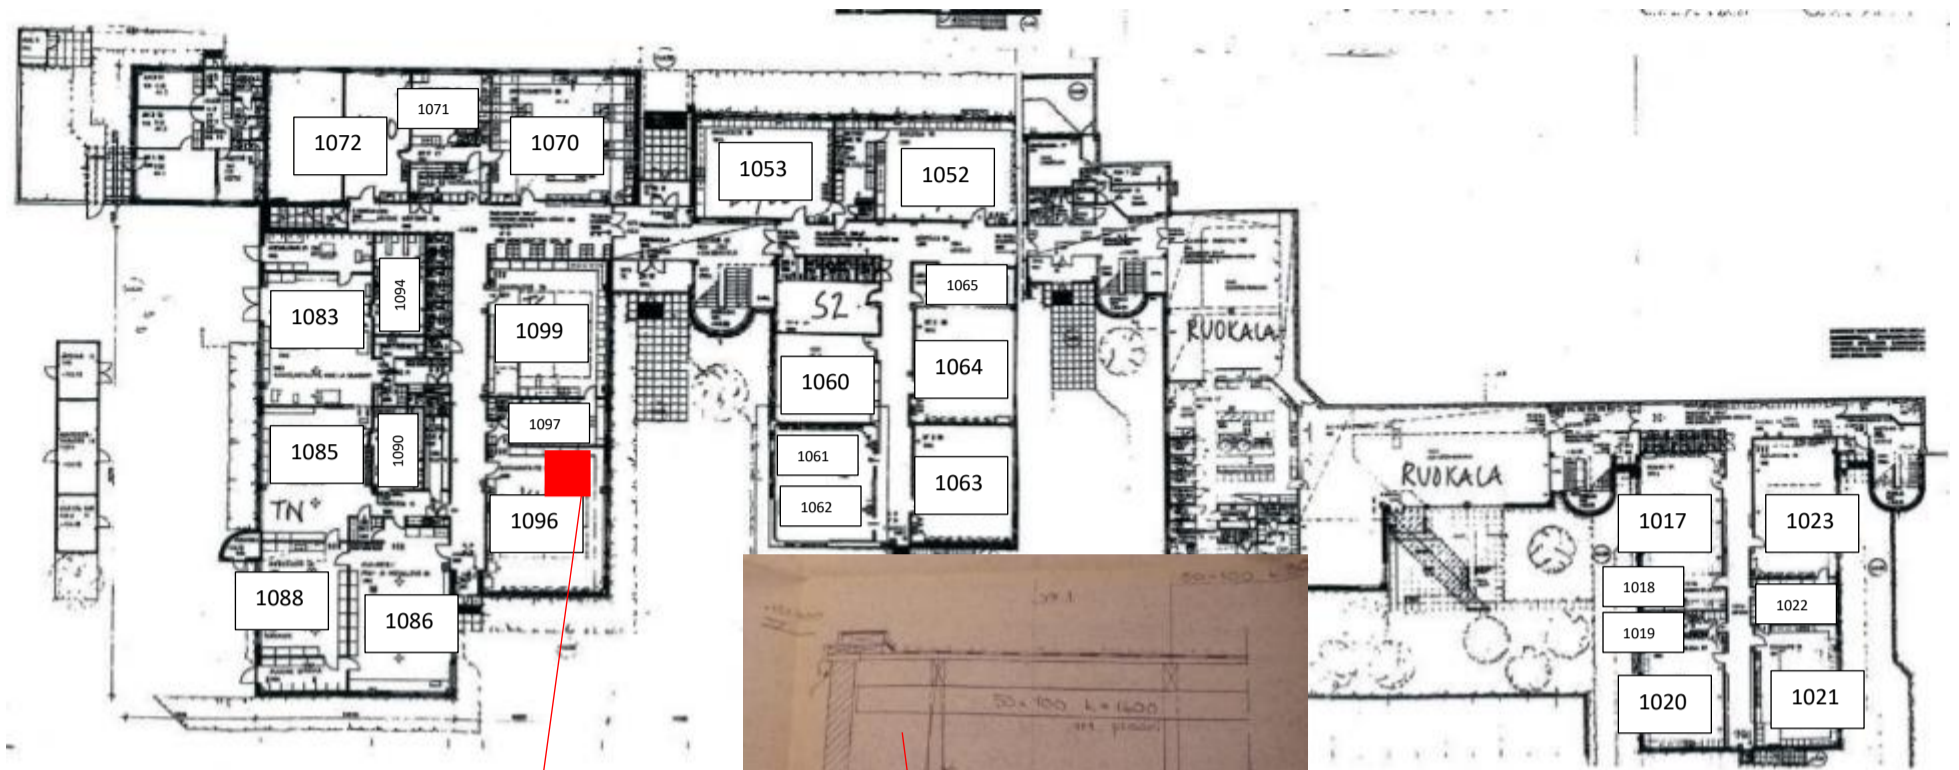
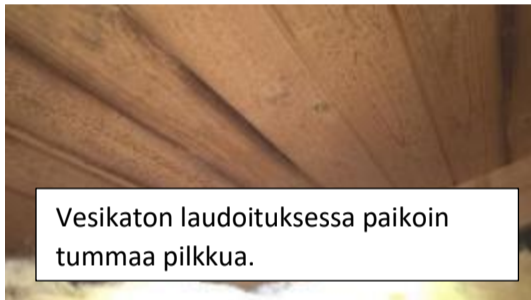
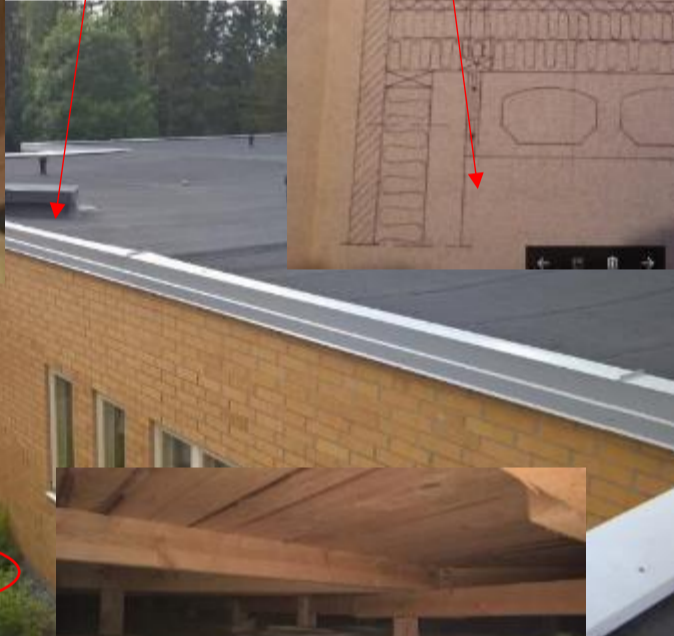
HAVAINNOT YLÄPOHJATARKASTUKSISTA
POHJAKUVA 1.-KERROS

Muovia ei ollut kiinnitetty reunoistaan. Kosteus on imeytynyt huokoisesta välistä aiheuttaen sisäpuolen kosteusjäljet.

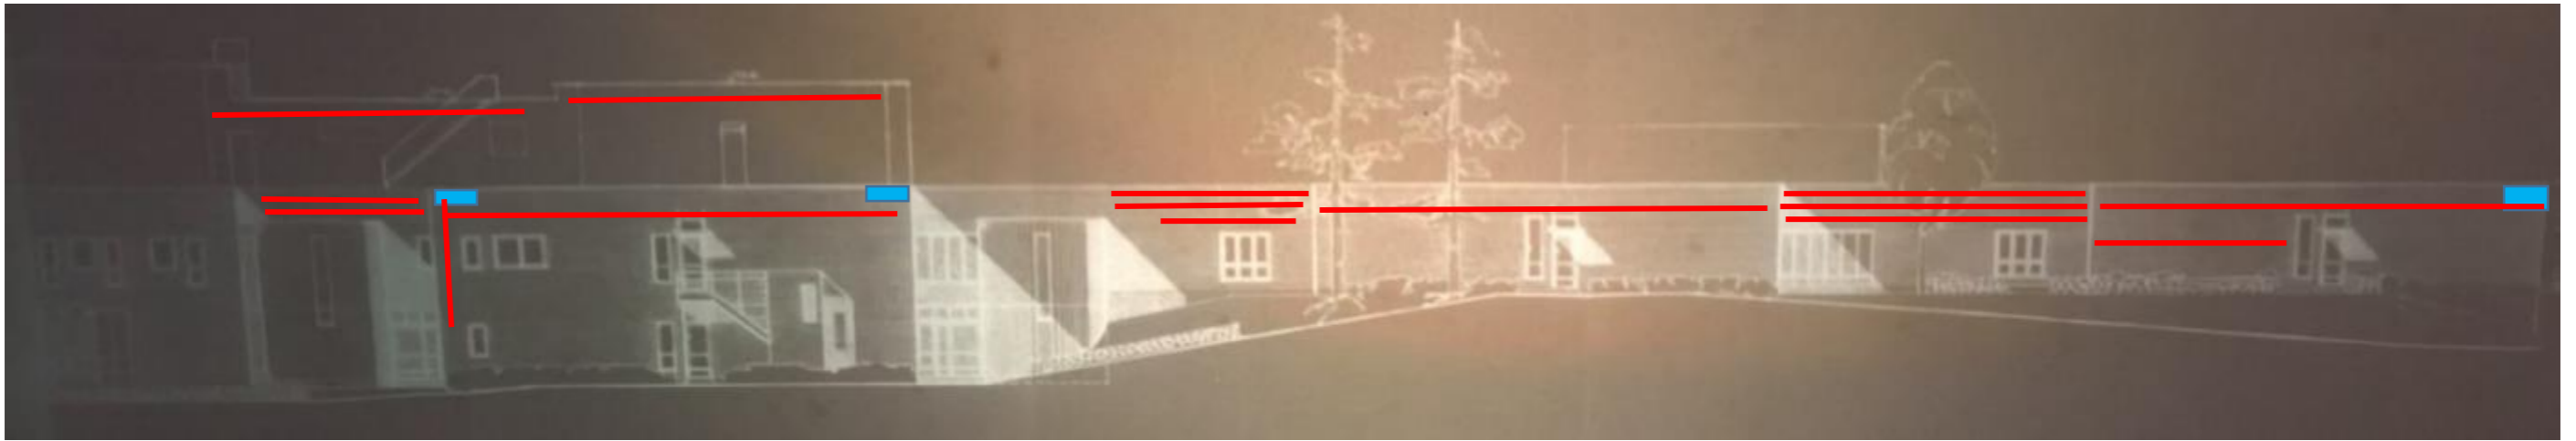
Havaintoja kaakkoisjulkisivuilta.

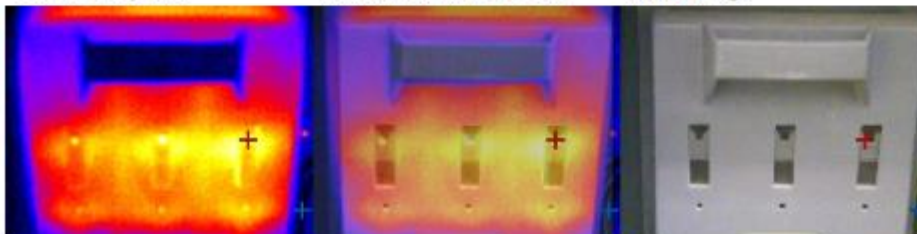
Tutkimushetkellä koulu lomalla, joten lämpökuvaus ei anna täysin tarkkaa tietoa todellisesta kuormitusilanteesta. Ei havaintoa löysistä liitoksista tai vinokuormituksesta.

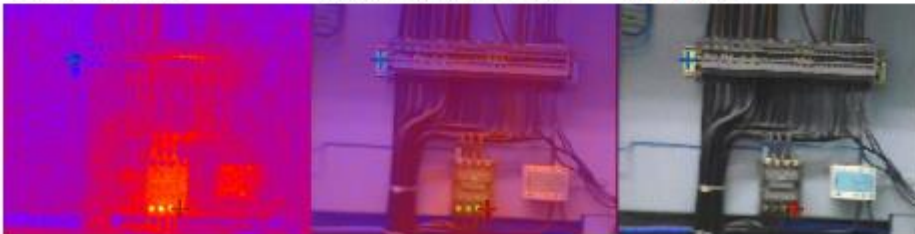
Tutkimushetkellä koulu lomalla, joten lämpökuvaus ei anna täysin tarkkaa tietoa todellisesta kuormitusilanteesta. Ei havaintoa löyistä liitoksista tai vinokuormituksesta. Ainoastaan valaistuksen sulakkeet hyvin vähän lämpöisiä.
