**VANHA DOMUS 200  
Väinämöisenkatu 11  
33540 TAMPERE**

Tarkastuspäivä 1.4.2014

Tämä kuntoarvioraportti on laadittu Raksystems Anticimex Insinööritoimisto Oy:n toimesta kiinteistössä tehdyn tarkastuksen perusteella. Kuntoarvio on laadittu asuinkiinteistön kuntoarvion suoritusohjetta (KH 90–00490) noudattaen.

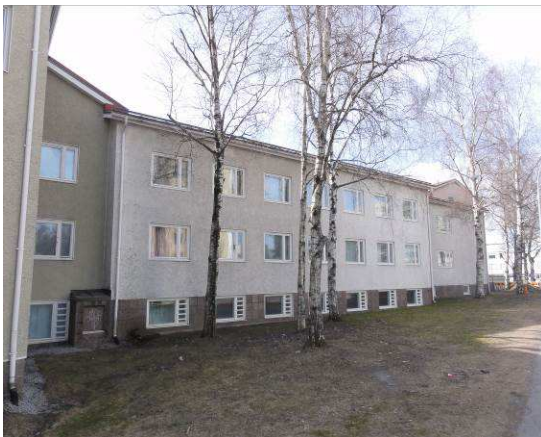
Salaojituksesta ei saatu tietoa. Sokkeleissa ei havaittu merkkejä haitallisesta kosteudesta, mutta muutamissa kellarikerrosten tiloissa oli havaittavissa kosteuden aiheuttamia jälkiä latioissa ja näitä tiloja ympäröivien seinien alaosissa. Suositellaan salaojituksen olemassaolon selvittämistä ja salaojajärjestelmän huoltamista. Mikäli rakennuksissa ei ole salaojajärjestelmää, suositellaan salaojajärjestelmän asentamista kellarikerrosten ja perustusten kosteusrasitusten vähentämiseksi.

*Maanpintojen muotoilut rakennusten pohjoispuolella viettävät osittain rakennukseen päin.*

- Salaojituksen olemassaolo tulisi selvittää. Salaojajärjestelmä vaatii huoltoa mm. painehuuhtelua pysyäkseen toimintakuntoisena (ei huomioitu PTS:ssä, huolto toimi ja akuuttia tarvetta ei havaittu). Mikäli rakennuksissa ei ole salaojajärjestelmää, suositellaan järjestelmän asentamista tarkastelujakson aikana (varaus).
- Rakennukseen päin viettävät maanpinnat tulisi muotoilla rakennuksesta poispäin viettäviksi.
- Kattovesien poisjohtamista tulisi tehostaa esimerkiksi betonisten sadevesikourujen tai sadevesikaivojen lisäämisen avulla.

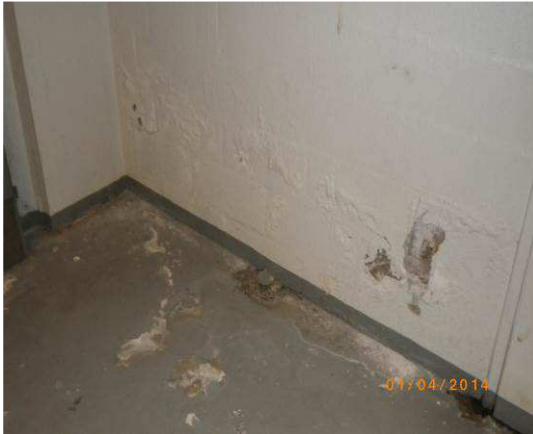
Rakennusten alapohjat ovat maanvaraisia betonilaattoja. Alapohjarakenteissa havaittiin maalatuilla lattiapinnoilla jonkin verran halkeilua, mutta merkittäviä vaurioita ei tarkastuskierroksen aikana havaittu. Kosteuden aiheuttamia jälkiä ja pinnoitteiden irtoamista oli alapohjarakenteissa paikoittain havaittavissa.

*Kosteuden aiheuttamia jälkiä alapohjarakenteessa ja seinässä.*

- Ei tarvetta toimenpiteille.

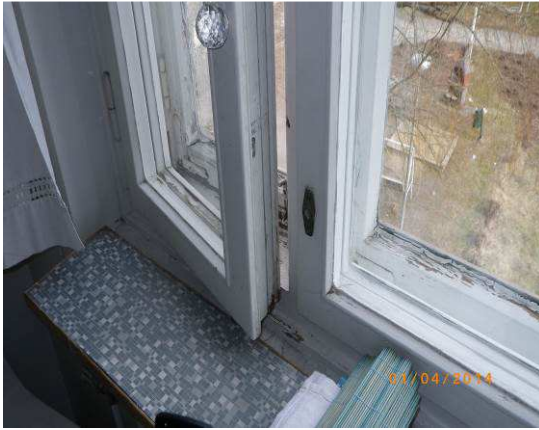
*Ikkunoiden kunto on välttävä.*

- Suositellaan rakennuksen ikkunoiden ja vesipellitusten uusimista tarkastelujakson aikana. Ikkunat voidaan uusia esimerkiksi alumiiniulkopuitteisiksi MSE-ikkunoiksi.

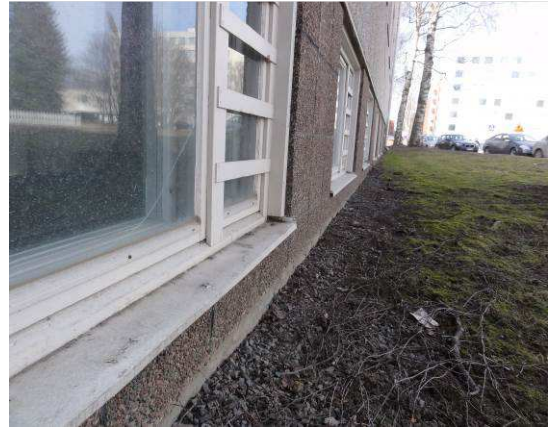
*Ikkunoiden vesipellityksissä on jonkin verran puutteita.*

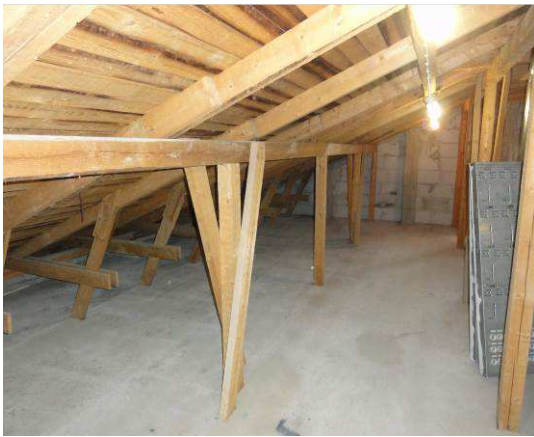
Vesikatteissa ei tarkastuskierroksen aikana havaittu vaurioita. Yläpohjatiloissa oli muutamissa paikoissa havaittavissa jälkiä vesivuodoista, mutta kosteutta ei ollut näillä kohdilla havaittavissa. Vuotojäljet saattavat olla vanhoja. Yläpohjatiloja voidaan käydä tarkkailemassa vesisateen aikaan, jolloin mahdolliset vuodot ovat näkyvillä. Merkittäviä vaurioita ei yläpohjatilan tai vesikaton rakenteissa havaittu.

*Yläpohjatilán rakenteita.*

- Vesikaton huoltotoimenpiteet tulee tehdä erillisen vesikattotarkastuksen suositusten perusteella.
- Yläpohjatilan mahdollisia vuotoja voidaan käydä tarkastamassa sateisella ilmalla.
- Räystääiden paikalliset vauriot tulisi korjata.

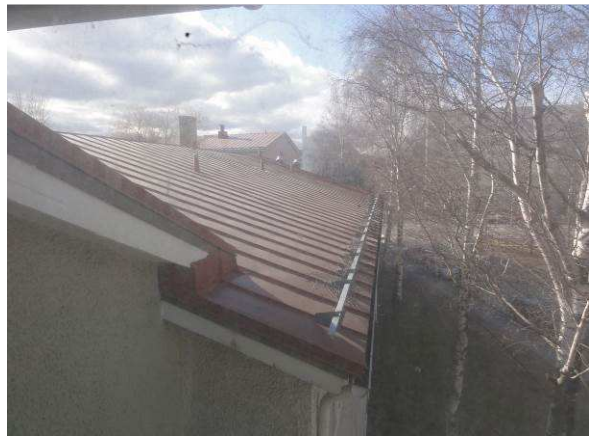
*Vesikattoa.*

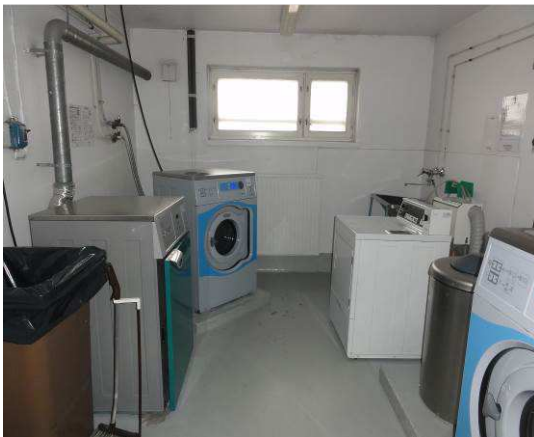
Pesutupa sijaitsee kellarikerroksessa. Pesutuvan seinät ja lattia ovat maalipintaisia. Pesutuvan pintarakenteissa ei havaittu merkittäviä vaurioita, mutta ne alkavat olla elinkaarensa päässä ja niiden uusimista tarkastelujaksolla suositellaan.

*Pesutupa.*

- Suositellaan yleisten tilöjen pintarakenteiden kokonaisvaltaista uusimista kaikkien muiden paitsi porrashuoneiden ja käytävien osalta. Kellarikerroksen tilöjä saneeraamalla on mahdollista saada esimerkiksi enemmän varastötilöjä käyttöön.
- Porrashuoneiden pintoja suositellaan huoltomaalattavan ja huollettavan tarpeen mukaan. Porrashuoneiden rakenteissa havaitut vauriot tulee korjata.

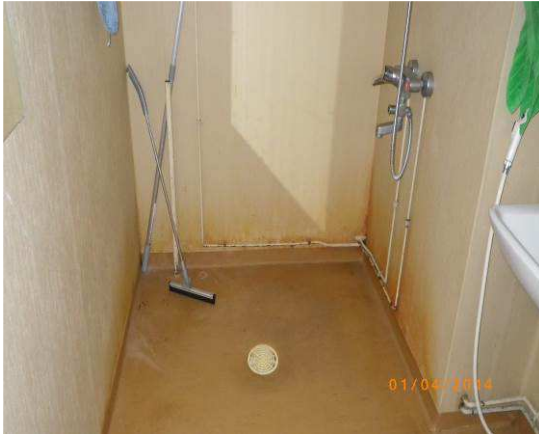
Asuntojen märkätöilöjen lattiat ovat muovimattopintaiset. Seinissä on keraaminen laatoitus tai muovimatto. Paikoittain märkätöilöjen muovimattopinnoissa oli havaittavissa saumöjen repeilyö ja mattojen irtoamista alusrakenteestaan. KH-kortin 90-00403 mukaan märkätöilöjen muovimattojen tekninen käyttöikä on n. 20..25 vuotta. Keraamisten laattapintojen tekninen käyttöikä kosteussulkukäsittelyn kanssa seinien osalla on n. 15..20 vuotta. Tödenököisesti asuntojen märkätöilat on saneerattu peruskorjauksen yhteydessö ja ne ovat jo

ylittäneet teknisen käyttöikänsä. Suositellaan asuntojen märkätilojen uusimista tarkastelujakson aikana. Asuntojen märkätilojen tarkempi kunto voidaan selvittää märkätilojen kosteuskartoituksen avulla.

*Asunnon pesuhuonetta.*

- Suositellaan asuntojen sisäpintojen ja kiintokalusteiden uusimista tarkastelujakson aikana.
- Suositellaan asuntojen märkätilojen uusimista tarkastelujakson aikana.

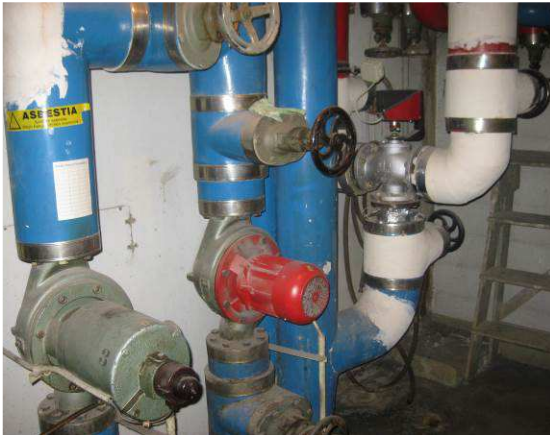
KH-kortin (KH 90-00403 Kiinteistön tekniset käyttöiät ja kunnossapitajaksot) mukaan kiertovesipumppujen ja paisunta-astioiden tekninen käyttöikä on 20 vuotta, sulkuventtiilien ja

*Lämmitysverkoston pääpumppu on vuodelta 1991*

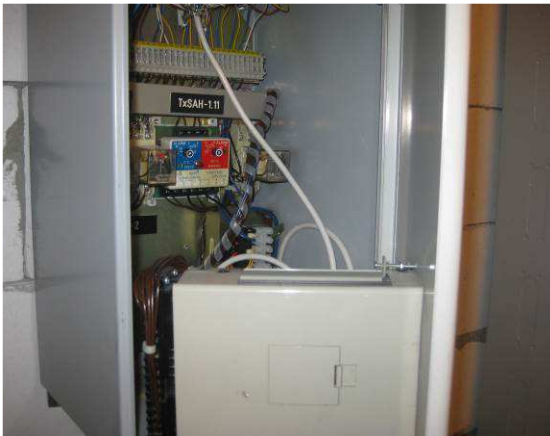
LVI-järjestelmien lämpötilasäädöt ja laitteiden ohjaukset on toteutettu paikallissäädöin. Lämmönsiirrinpaketin säätökeskus on vuodelta 2007. Ilmanvaihtokoneiden säätölaitteet ovat osin 1980-luvulta, osin vuosien varrella uusittuja. Kenttälaitteet, kuten 2-tiesäätöventtiilit moottoreineen ovat eri aikakausilta. Tarkasteluhetkellä säätö- ja kenttälaitteiden toiminnassa ei havaittu puutteita. Viimeistään seuraavassa kiinteistön peruskorjauksessa on suositeltavaa saneerata kiinteistöautomaattikka keskitetyksi järjestelmäksi.

KH-kortin (*KH 90-00403 Kiinteistön tekniset käyttöiät ja kunnossapitojaksot*) mukaan lämpötilasäätimien ja toimilaitteiden tekninen käyttöikä on noin 15 vuotta.

*Osa ilmanvaihtokoneiden säätölaitteista on 1980-luvulta*

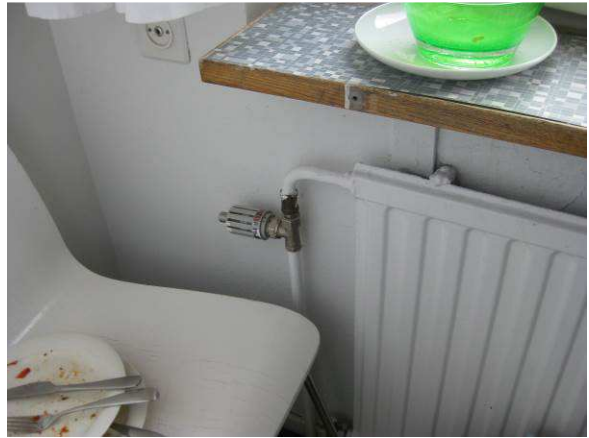
*Patteriventtiilit ovat eri aikakausilta, venttiili 1970- / 1980-luvulta*

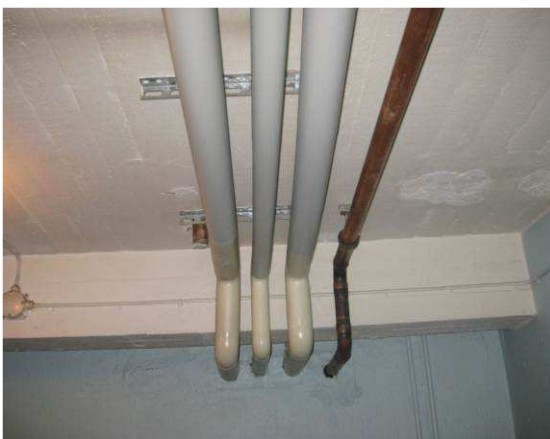
Vesijohdot ovat ilmeisesti pääosin peruskorjauksen ajalta olevia kupariputkia. Vesijohtojen vaakarunkolinjat ovat kellaritiloissa osin näkyvissä, nousujohdot kerroksiin ovat piilossa putkihormeissa. Sulkuventtiilit ja lämpimän käyttöveden kiertoputkiston linjasäätöventtiilit ovat pääosin peruskorjauksen ajalta. Venttiileissä on jo varsin runsaasti hapettumia ja todennäköisesti ne eivät enää pääosin toimi, mikäli niitä yritetään esim. sulkea. Toimimattomat linjaventtiilit kannattaa kenties uusida esim. lämmitysverkoston perussäädön yhteydessä, mutta ennen laajempia saneeraus päätöksiä kannattaa vesijohtojen kuntoa tutkia tarkemmin esim. röntgenkuvauksin. Teknisen käyttöiän perusteella vesijohdoilla on käyttöikä jäljellä vielä yli kymmenen vuotta.

*Vesijohdot on ilmeisesti uusittu pääosin kiinteistön peruskorjauksessa 1984*

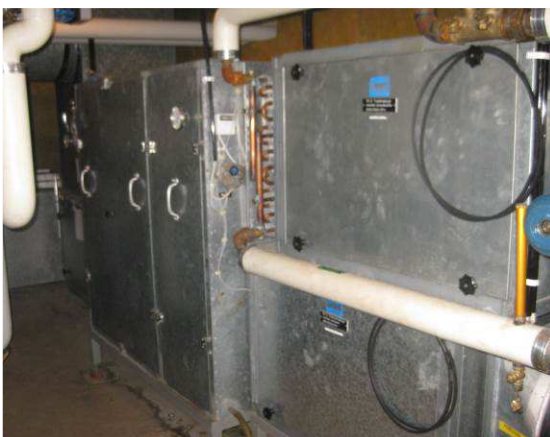
KH-kortin (*KH 90-00403 Kiinteistön tekniset käyttöiät ja kunnossapitajakso*) mukaan tulo- ja poistoilmapuhaltimien tekninen käyttöikä on n. 15...30 vuotta käyttöajoista ja kierrosnopeuksista riippuen.

*Ilmanvaihtokoneet ovat perusrungoiltaan noin 1980-luvun puolivälistä*

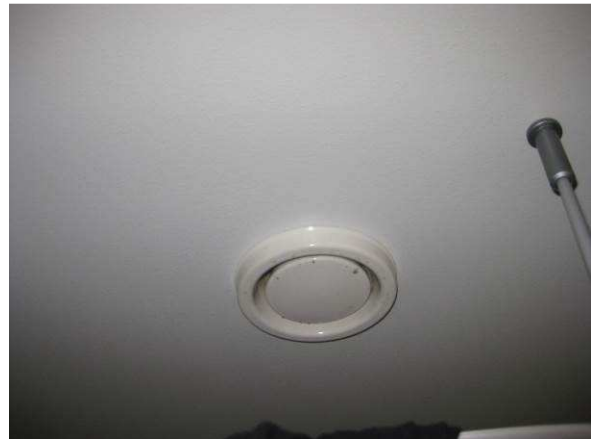
Ilmanvaihdon päätelaitteet ovat teknisesti kunnossa. Kiinteistössä on useaa eri mallia olevia päätelaitteita. Tämä tuo lisää haasteellisuutta esim. ilmanvaihdon / virtaamien säätötyöhön. Venttiilit ovat osin likaisia.

*Poistoilmaventtiilit ovat pääosin tavanomaisia kartioventtiileitä*

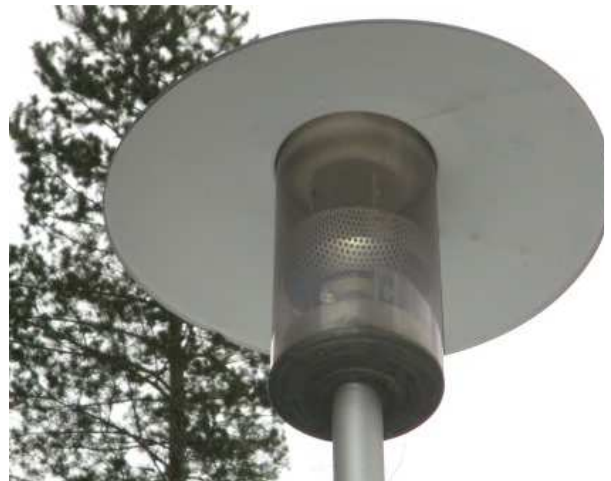
*Pylväsvalaisin.*

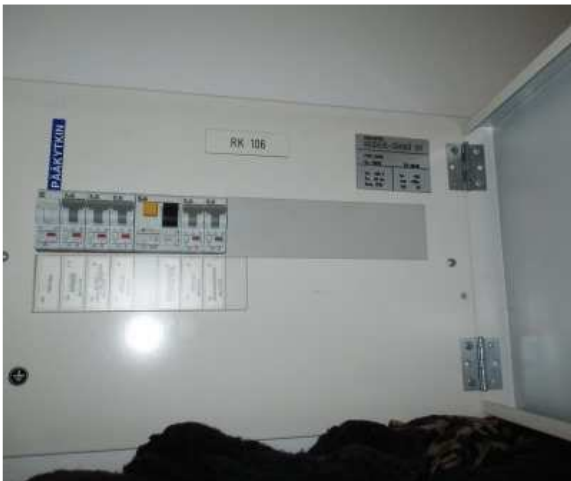
Huoneistojen ryhmäkeskukset ovat hyvässä kunnossa, sillä ne ovat uusittu vuonna 1996. Huoneistojen keskukset ovat yksivaiheisia automaattisulakekeskuksia.

*A-talon 1.krs huoneiston ryhmäkeskus v. 1998*

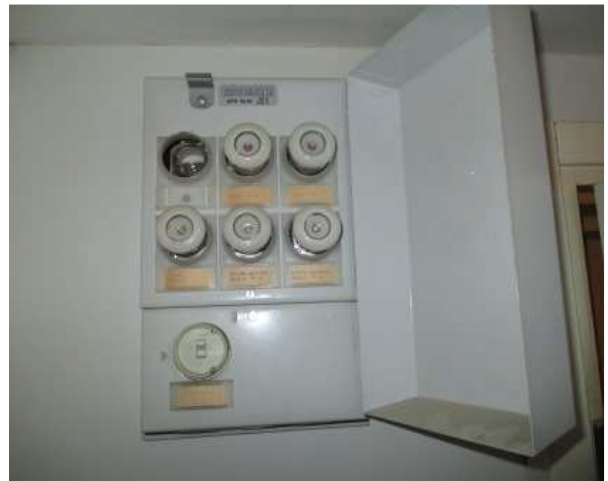
*Huoneiston ryhmäkeskus v. 1984.*

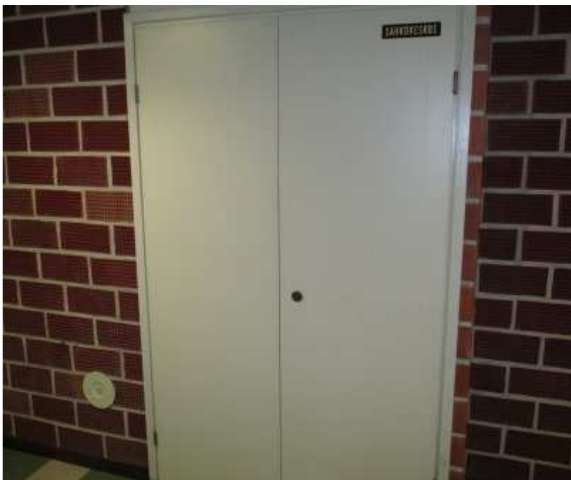
*Mittauskeskus on kaapissa.*

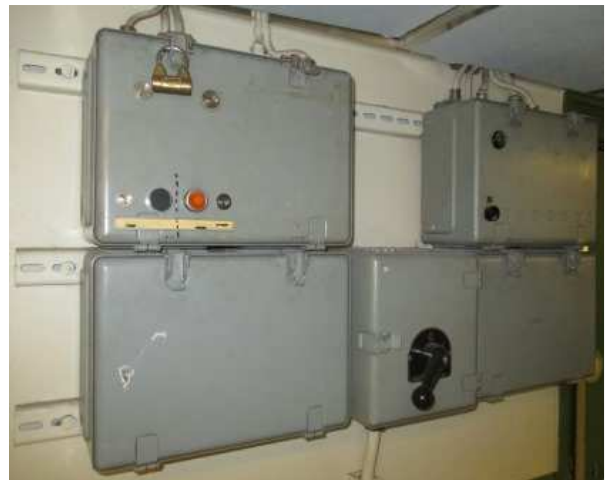
*Vintillä olevat ryhmäkeskukset.*

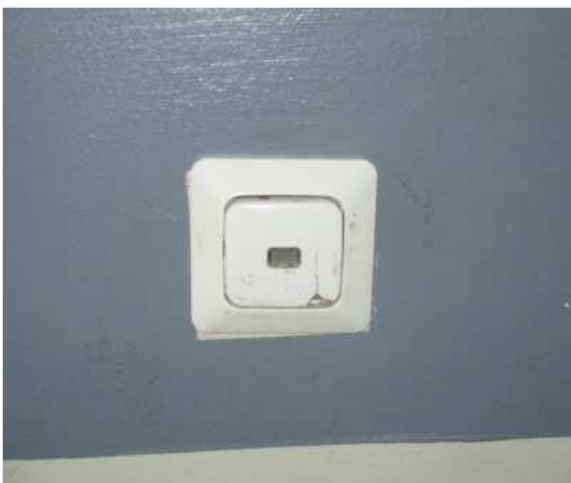
*Porraskäytävän valopainike.*

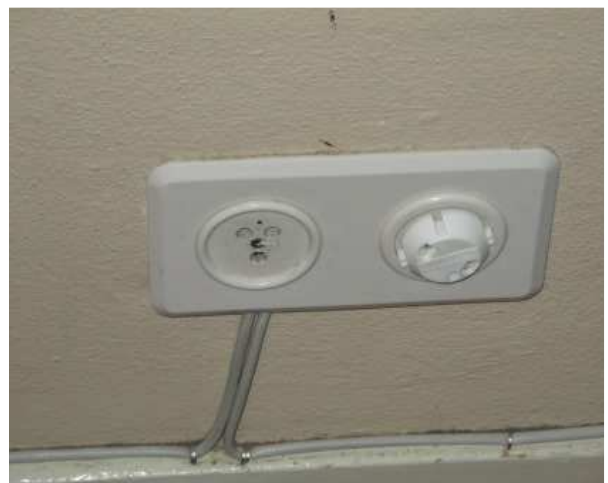
*Huoneiston rasiakalusteita.*

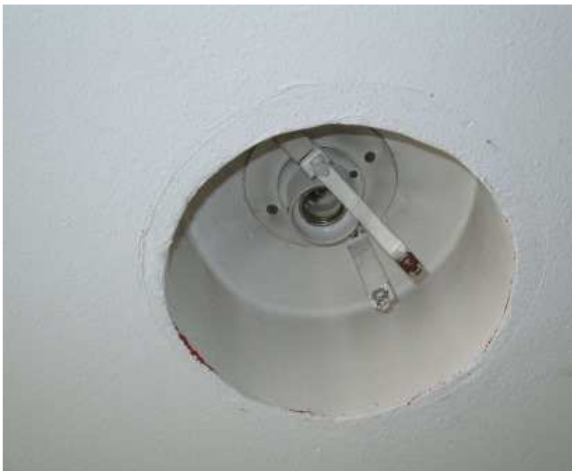
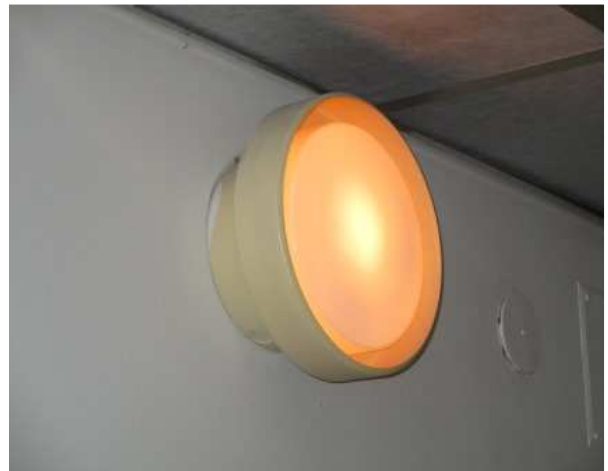
Yhteisten sisätilojen valaisimina on käytetty pääosin hehkulamppuvalaisimia. Tilojen valaistusvoimakkuudet ovat yleisesti tyydyttävällä tasolla. Valaisimet ovat alkuperäisiä sekä vuonna 1984 asennettuja. Valaisimet ovat elinkaarensa ylittäneet ja ne suositellaan uusittavan saneerauksen yhteydessä.

*Porraskäytävän valaisin.*

Valaisimien kuvut on puhdistettava säännöllisesti tai vähintään aina lampunvaihtojen yhteydessä. Valaisimen likaantuminen vähentää merkittävästi valotehoa.

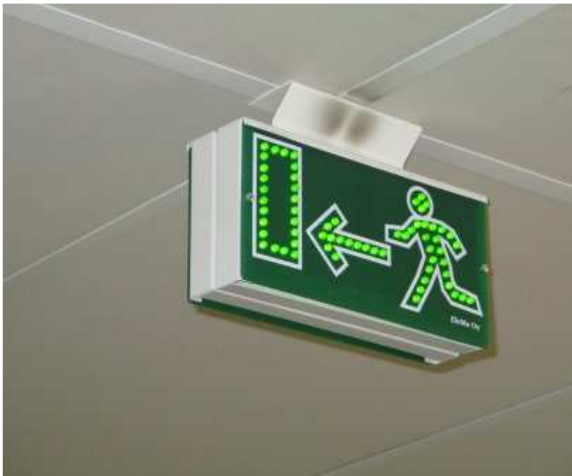
Kohteessa on poistumistievalaistusjärjestelmä vuodelta 1984. Järjestelmästä ei havaittu päiväkirjaa. Yhtään pimeää poistumistievalaisinta ei havaittu kuitenkaan.

*Poistumistievalaisin.*

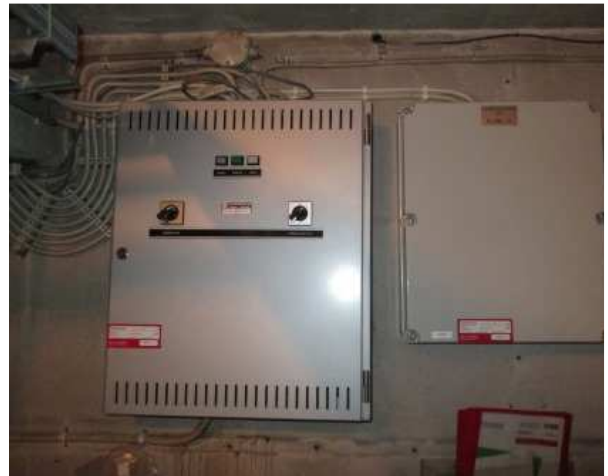
*Turvavalaistuskeskus.*

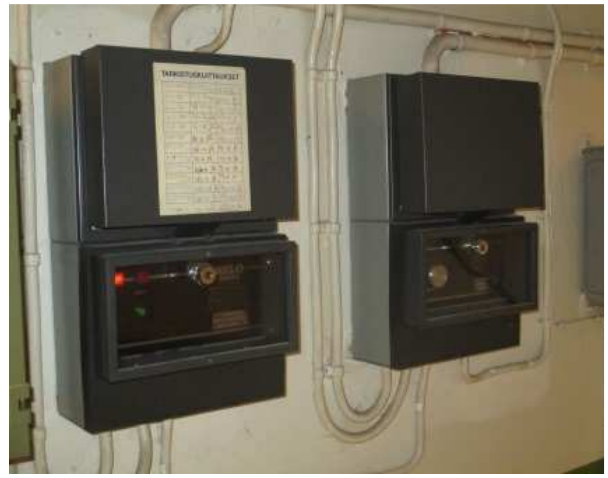
*Kiukaan ohjauskeskuksia.*

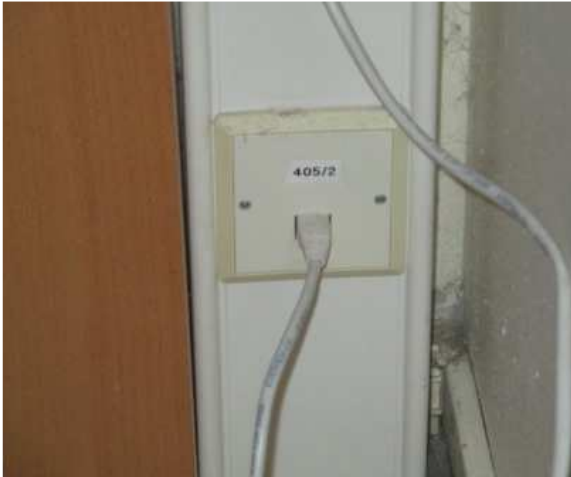
Kiinteistön puhelinsisäverkko on havaintojen mukaan alkuperäinen. Puhelinpisteet on päätetty perinteisiin kolmenapaisiin rasioihin. Kiinteistöihin on rakennettu yleiskaapelointiverkko vuonna 1984. Järjestelmällä on vielä käyttöikä jäljellä, sillä sen kunto on hyvä, mutta puhelinjärjestelmä on elinkaarensa ylittänyt.

*Rj45-rasia.*

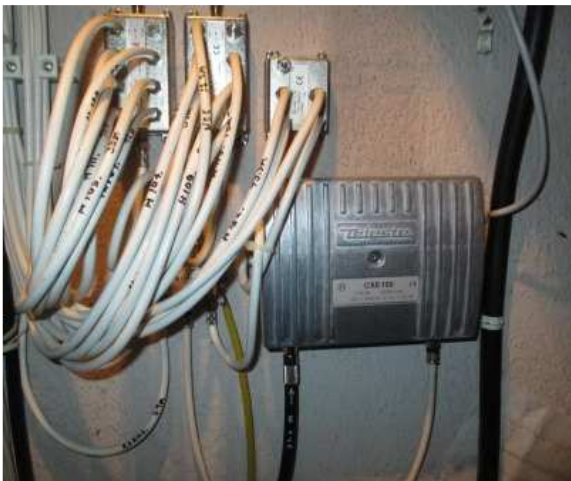
Kiinteistössä on yhteistelevisiojärjestelmä ja verkko on digitaalikelpoinen. Antennijärjestelmän elinkaari on noin 40 vuotta ja se on uusittu vuonna 1984 ja digitalisoitu 2000-luvulla. Kokonaisuutena järjestelmän saneerausta suositellaan saneerauksen yhteydessä.

*Antennijakoa.*
