## Tutkimusraportti

| Projekti | Rakenne- ja kosteustekninen kuntotutkimus |
| Kohde | Varastorakennukset B ja C, Viinikankatu 44,<br>33800 Tampere |

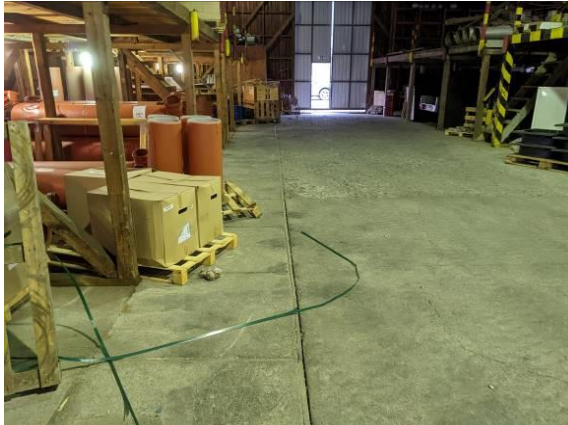
B-varasto: betoni kiviaineksella kulkuväylällä

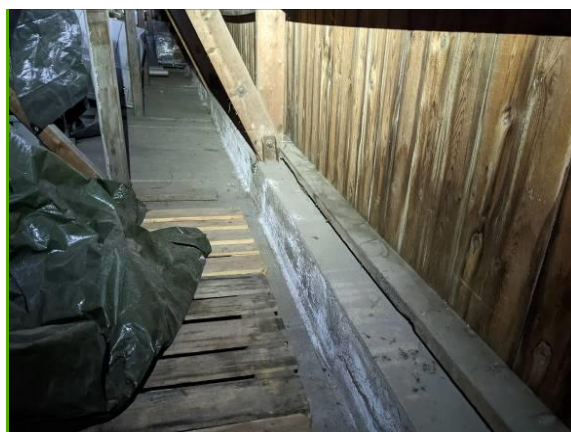
Sokkelissa voimakasta kalkkihärmää

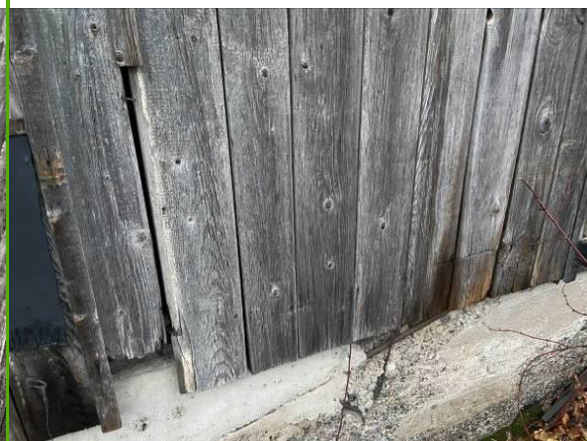
Eteläjulkisivujen halkeilu säärasituksesta on ollut tyypillisesti erittäin voimakasta. Samassa laudassa on useita pystysuuntaisia ja syviä halkeamia. Eteläjulkisivuilla on myös useita isompia halkeamia sekä lautoja ja rimoja rikkoutunut. Rimoja puuttuu laajoilta alueilta, ja niitä on uusittu ja jatkettu. Lautojen ja rimojen alaosia on hieman lahonnut.

B-varasto, etelä: useita rimoja puuttuu, lautoja rikkoutunut

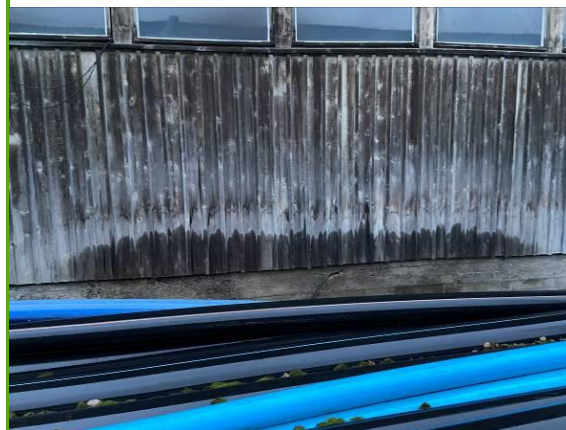
B-varasto, itä: kattovedet kastelevat julkisivujen alaosa

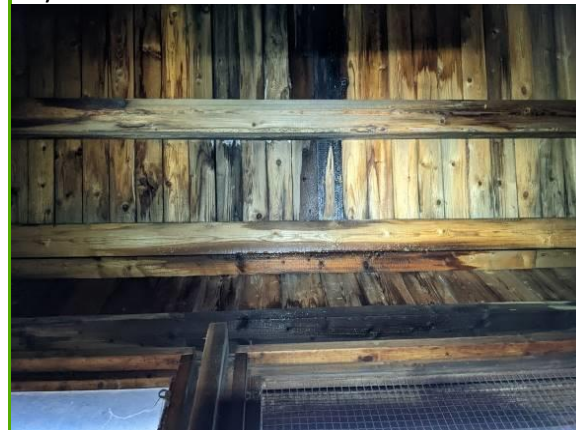
B-halli: vesivuotojälkiä sisäpinnoilla, vuodot kas-  
televat ulkoseinää

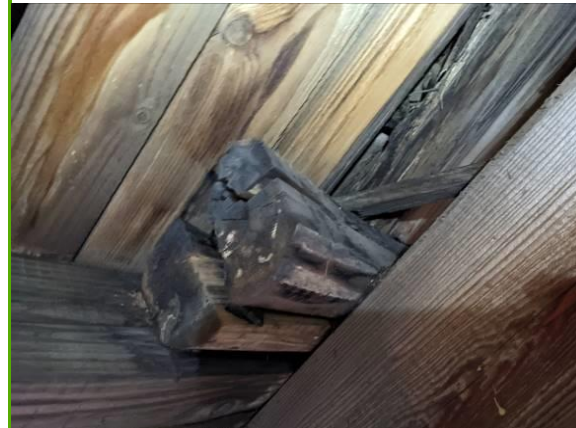
C-halli: orsia ja ruodelautoja lahonnut vesivuodoista

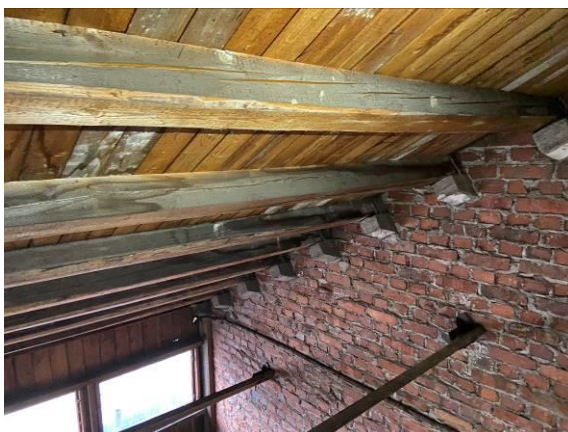
C-halli: orsien halkeilua, betonikonsolit muurauksessa
