Nekalan lastentalon ja asuntosiiven kosteus- ja rakennetekninen kuntotutkimus

Tutkimusselostus

22.6.2023

Nekalan lastentalo
Jokipohjantie 13
33800 Tampere

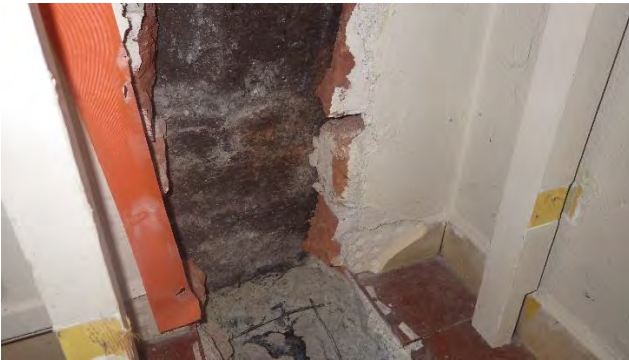
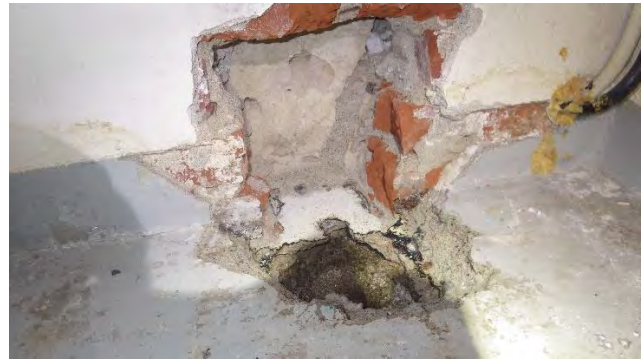
Kuvat 11a ja b. a) Tilassa 026 (RA-MVS4) perusmuurin ja kuorimuurin välissä on korkkieriste. Korkkieristeestä otettiin mikrobinäyte, jonka perusteella eristeessä voidaan katsoa esiintyvän mikrobikasvustoa. b) Tilassa 035 (RA-MVS5) kuorimuurin takana on kevytbetonia ilman tuuletusväliä. Kevytbetonissa todettiin poikkeavaa rakennekosteutta (91 %RH).

Maanvastaisissa seinärakenteissa todettiin paikoin poikkeavaa kosteutta, joka aiheutuu maakosteuden siirtymisestä rakenteeseen puutteellisen maanvastaisen seinärakenteen kosteuseristyksistä johtuen. Kosteuseristeenä käytetyn pikieristeen kosteudeneristysominaisuuksien tiedetään heikentyvän ajan kuluessa. Sen lisäksi rakennuksen ulkopuolen vedenpoistossa / ohjauksessa on puutteita, joka lisää

perusmuuriin kohdistuvaa kosteusrasitusta. Maanvastaisen seinän korkkieristeessä todettiin myös poikkeavaa mikrobikasvua. Maanvastaisissa seinärakenteissa oli myös useampia kohtia, joissa oli näkyvissä viitteet kosteusrasituksesta, mutta joissa tutkimushetkellä ei todettu poikkeavaa kosteutta. Lastentalon-siiven kellarikerroksen seinä- ja lattiarakenteista on poistettu jo aiemmin pinnoituksia useammasta tilasta kellarikerroksessa olleiden kosteusongelmien johdosta.

Toimenpide-ehdotuksena suositellaan rakennuksen peruskorjausvaiheessa korjaamaan kellarikerroksen maanvastaiset seinät vastaamaan kosteus- ja lämpöteknisesti nykyvaatimuksia ja poistamaan sisäpuoliset rakenteet betonisen perusmuurin sisäpintaan asti:

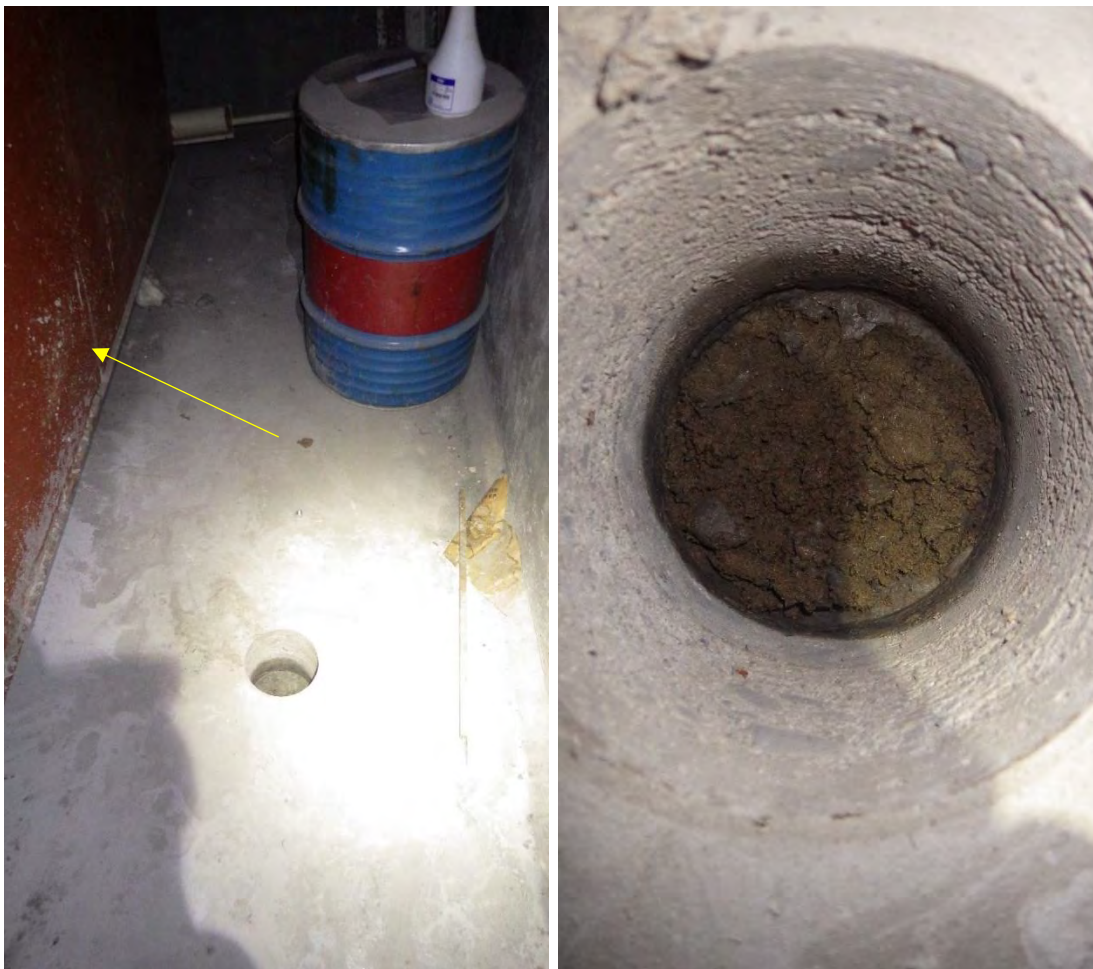
Kuvat 22 a ja b. a) Öljysäiliön (keltainen nuoli) viereen tehty rakenneavaus RA-AP3 tilassa 023. Kulku tilaan oli seinässä olevan luukun kautta. b) Alalaatan kokonaispaksuus on noin 150 mm, jonka välissä pikikerros ja alla hiekkakerros. Avauskohdan pintalaatasta ja maaineksesta otettiin myös öljyhiilivetynäytteet.

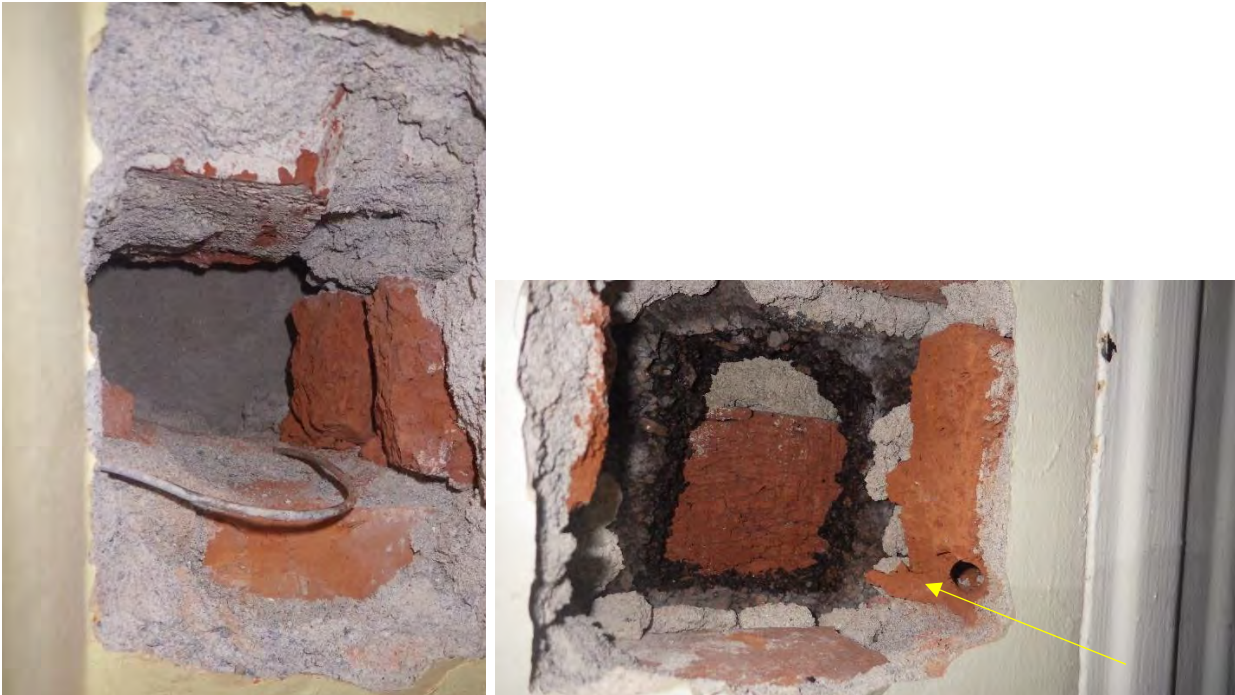
Kuvat 25 a ja b. a) Rakenneavauksessa RA-US1 tehtiin lastentalon länsipäätyyn patterisyvennyksen kohdalle. Avauksen perusteella ko. kohdassa ei ole korkkia. b) Rakenneavauksessa RA-US4 asuntosiiven länsisivustalla patterisyvennyksen kohdalla on käytetty 20 mm paksuista korkkieristettä.

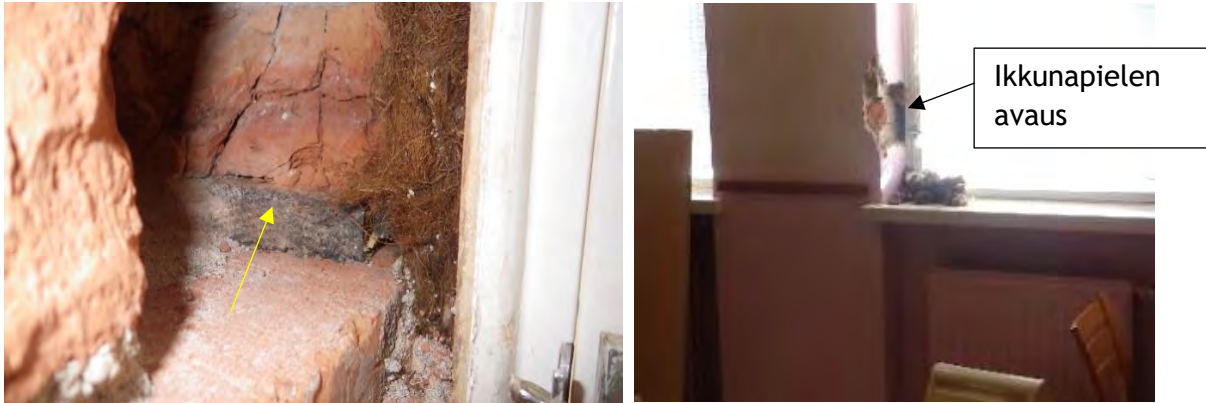
Ulkoseinän ja ikkunan liittymäkohtaa tarkasteltiin rakenneavauksesta RA-US2. Avauksen yhteydessä tarkastettiin ikkunakarmin liittyminen ulkoseinään ja käytetty eriste-/tiivistysmateriaali. Rakenneavauksen RA-US2 perusteella ikkuna on kiinnitetty naulaamalla muurauksen saumassa olevaan puutiileen (kuva 26). Puutiilen mitat rakenneavauksessa oli noin 20x100x100 mm. Puutiilen ulkopinta oli kevytbetonin tasolla. Ikkunatilkkeenä on käytetty sekä pellava- että puuvillapohjaisia materiaaleja. Puutiilessä ja ikkunatilkkeessä oli vahva kreosottiin viittaava haju ja alkuperäisen työselvityksen /3/ mukaan puutiilet ovat kastettu terva. Laboratorioanalyysin mukaan PAH(16)-summapitoisuus oli puutiilessä 12000 mg/kg ja tilkkeessä 2000 mg/kg.

Kuvat 26 a ja b. a) Rakenneavaus RA-US2 ulkoseinän ja ikkunan liittymäkohtaan. Ikkuna on naulattu tervattuun puutiileen, jossa todettiin vahva kreosootin haju. Ikkunan tilkkeenä on käytetty mm. pellavarivettä, jossa todettiin myös vahva kreosootin haju. b) Yleiskuva ikkunaliittymistä ja patterisvyennyksistä.

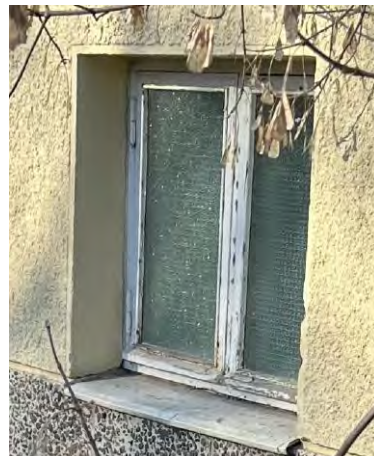
Ikkunat ovat 2-puitteisia ja 2-lasisia puuikkunoita. Ikkunat ovat hyvin ikääntyneitä ja niissä on monin paikoin runsaasti mm. maalipinnan hilseilyä.

Kuvat 28 a ja b. a) Asuntosiiiven 3. kerroksen ikkuna sisältä päin kuvattuna. Sisä- ja ulkopuitteen välissä on runsaasti kosteusjälkiä. Myös ikkunapellissä on voimakasta maalipinnan hilseilyä. b) yleiskuva asuntosiiiven kellarikerroksen ikkunasta ulkopuolelta.

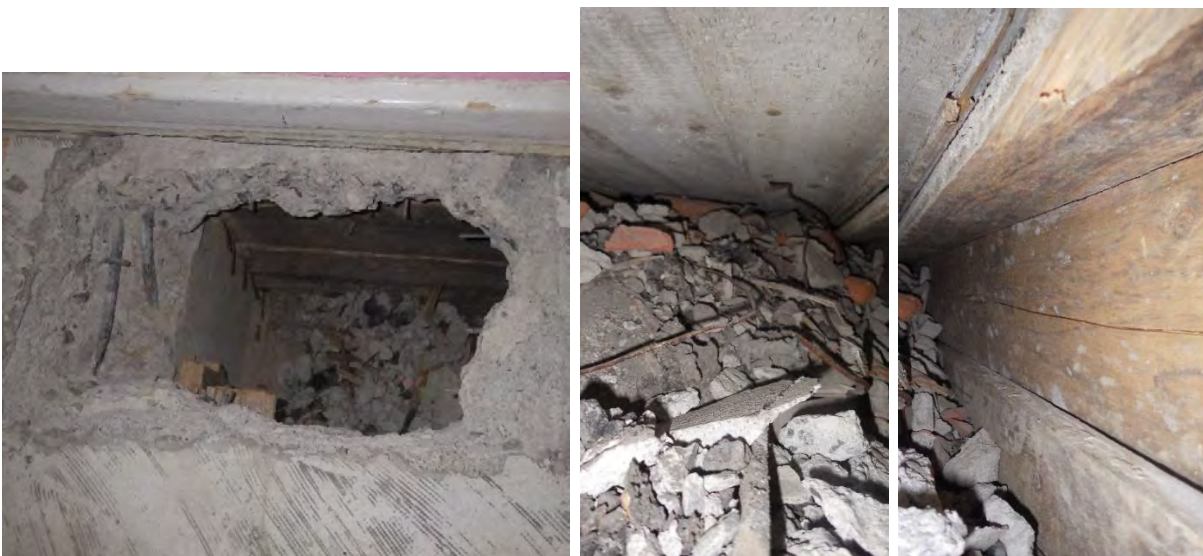
Kuvat 30 a-c. a) Rakenneavaus RA-VP2 palkin ja ulkoseinän liittymäkohdassa. b) Täyttökerroksen paksuus vaihtelee paikoittain. Täytön seassa tiilen kappaleita ja laastipursetta. c) Muottilaudat kiinni palkin kyljessä.

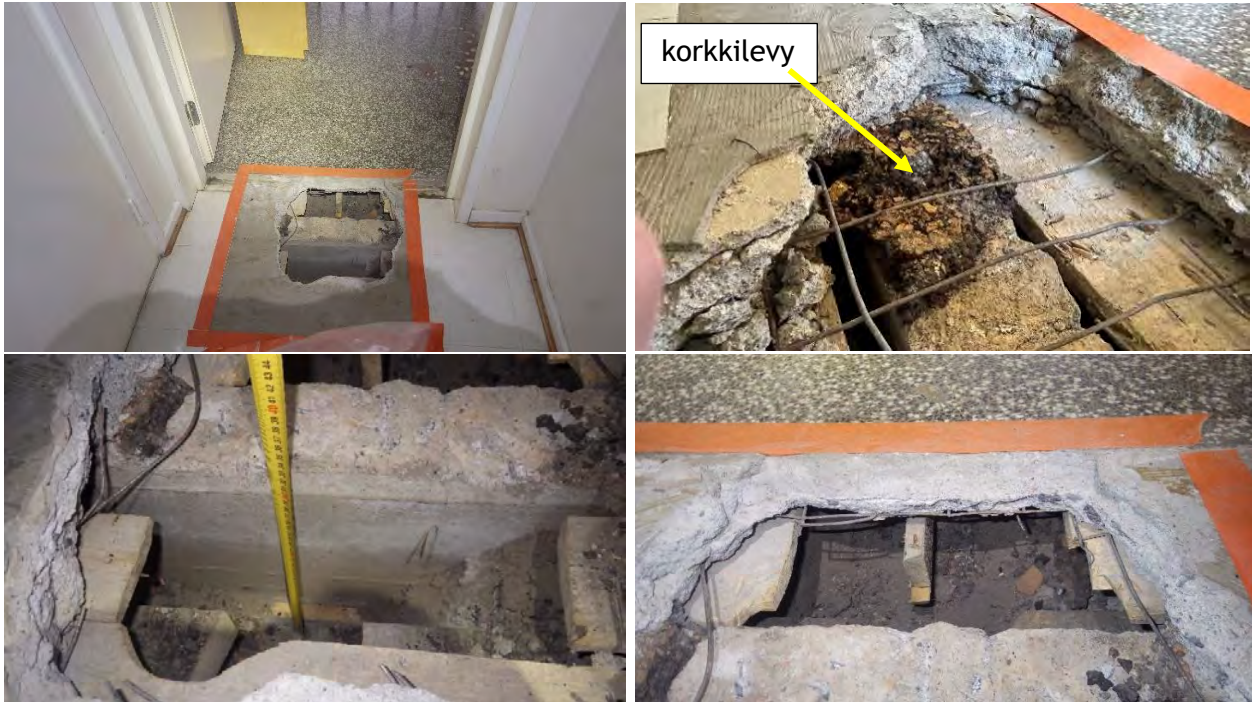
Alalaattapalkistoissa on palkkien päällä käytetty korkkieristettä kuvan 31 mukaisesti. Ylälaatan alapuoliset muottilaudat eivät tukeudu palkiston päälle, vaan ne on tuettu erillisen puurakenteen avulla palkkeihin ja alalaattaan.

Kuvat 31 a-d. Rakenneavaus RA-VP5 alalaattapalkistoon. Rappukäytävän osuus on mosaiikkipinnalla (jonka pintarakennetta ei tutkimuksessa rikottu/ avattu) ja avaus tehtiin tämän takia mosaiikkilaattaosuuden rajakohtaan. b) Palkin päällä korkkieriste noin 30 mm. c) Palkiston reunoilla ja pintalaatan alla muottilautoja. d) Erilliset puukannattimet pintalaatan muottilauoitukselle.

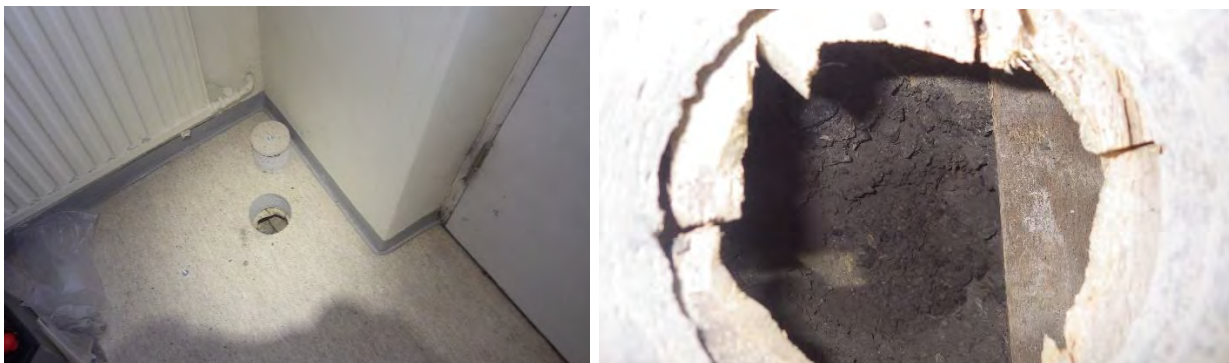
Kuvat 32 a ja b. a) Rakenneavaus RA-VP8 asuntosiiven 3. kerroksen välipohjaan. b) Täytönä koksikuonaa ja muottilaudat paikoillaan.

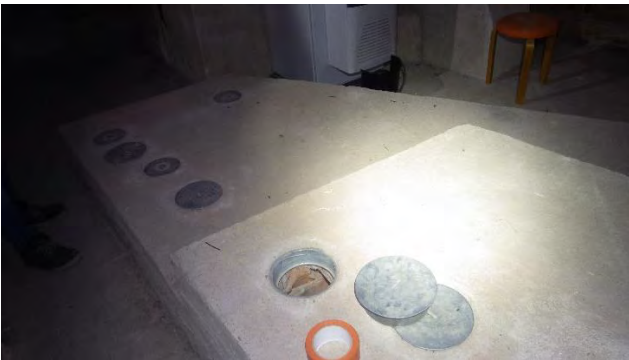
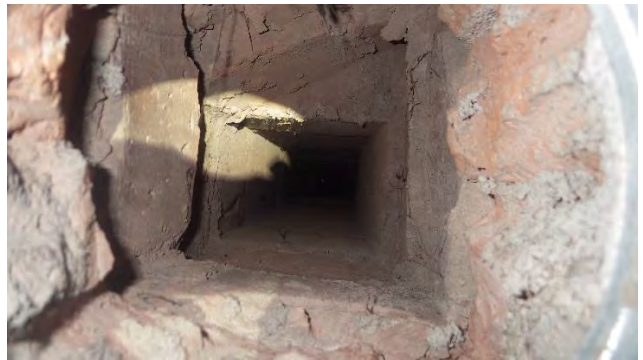
Kuvat 37 a ja b. a) Rakennusaineisia ilmanvaihtokanavia ullakkotilassa. Tarkastusluukusta tarkasteluna kanavissa oli voimakasta ilmavirtausta. b) Pystyhormi tarkastusluukusta tarkasteluna.

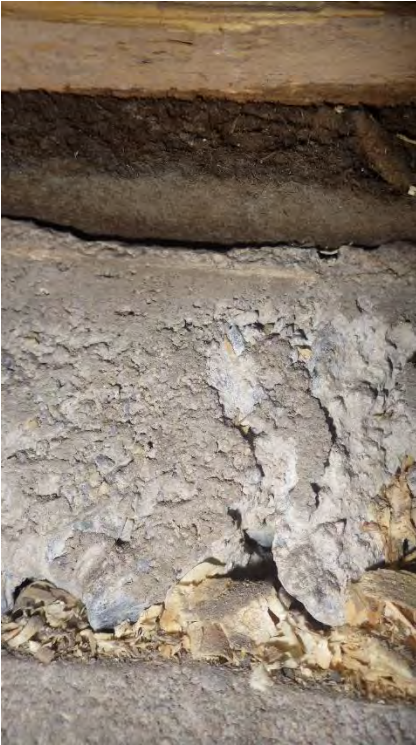
Kuva 41. a) Rakenneavaus RA-YP5 tehtiin yläpohjan palkkilinjan viereen. Palkin on erillinen puukuitulevykaista. Puukuitulevy haisi vahvasti kreosootille ja PAH(16) -summapitoisuudeksi määritettiin laboratoriossa 25000 mg/kg.

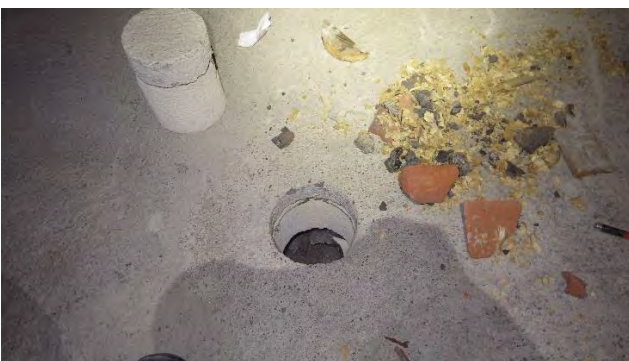
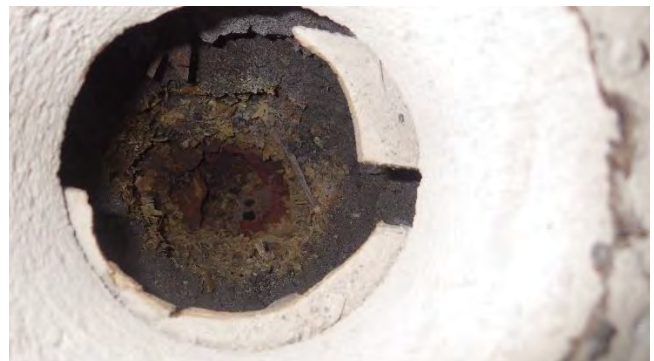
Kuvat 42 a ja b. Rakenneavaus RA-YP2 lastentalon palopermantoon. Yläpohjan eristeenä on käytetty kevytbetonia, koksikuonaa ja kutterilastua. Mukana myös tiilenkappaleita.

Eristetila vaikutti silmämääräisesti kuivalta, eikä avausten yhteydessä havaittu mikrobikasvustoon viittaavaa hajua. Yläpohjista otettiin yhteensä 11 mikrobinäytettä.

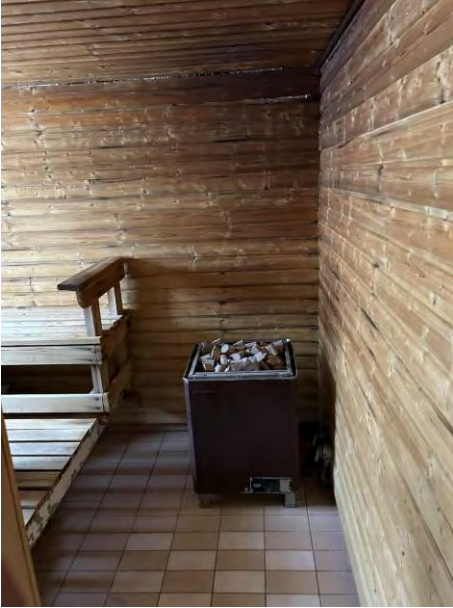
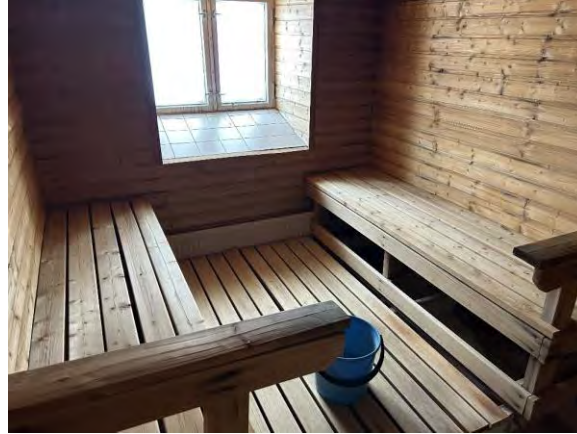
Kuvat 47 a ja b. Kuvat asuntosiiven kellarikerroksen saunasta (tila 030). Suositellaan lauteiden uusimista, jos mahdollisia laajempia korjauksia ei tehdä lähiaikana.

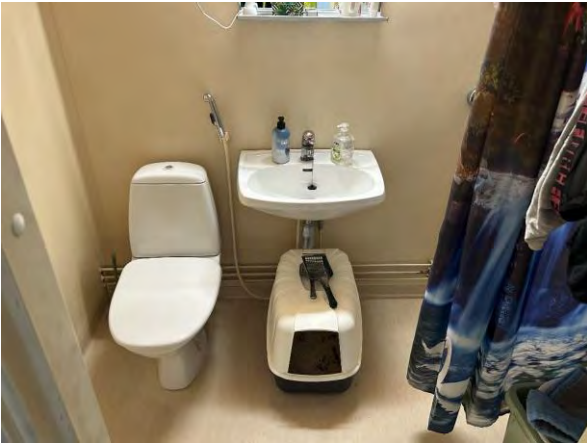
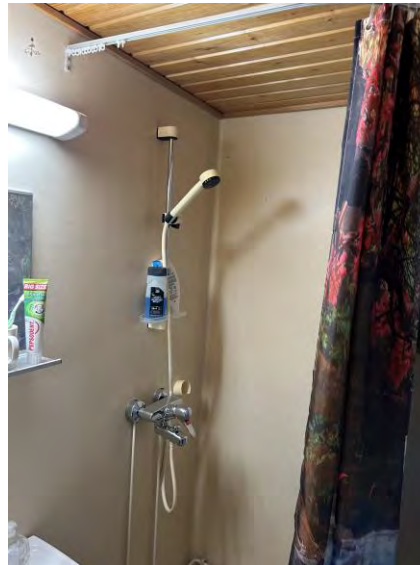
Kuvat 48 a ja b. Asunnon 1 kylpyhuone. Rakenteiden pinnoissa ei todettu pintakosteuskartoituksessa poikkeavia lukemia.

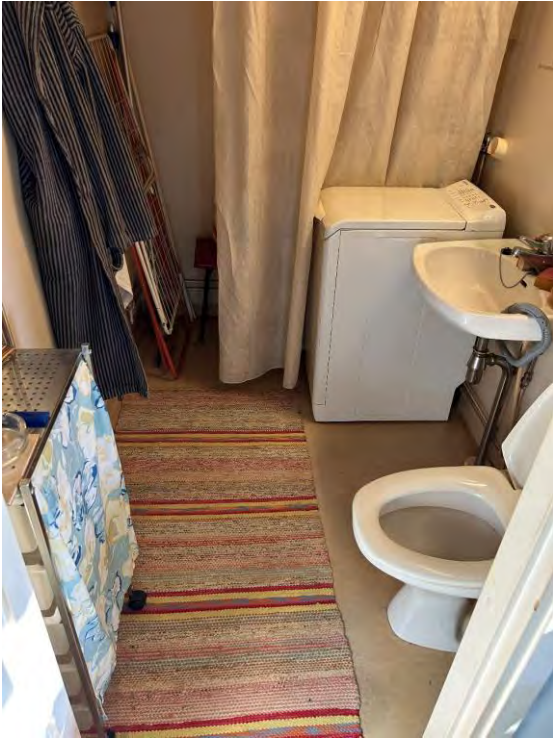
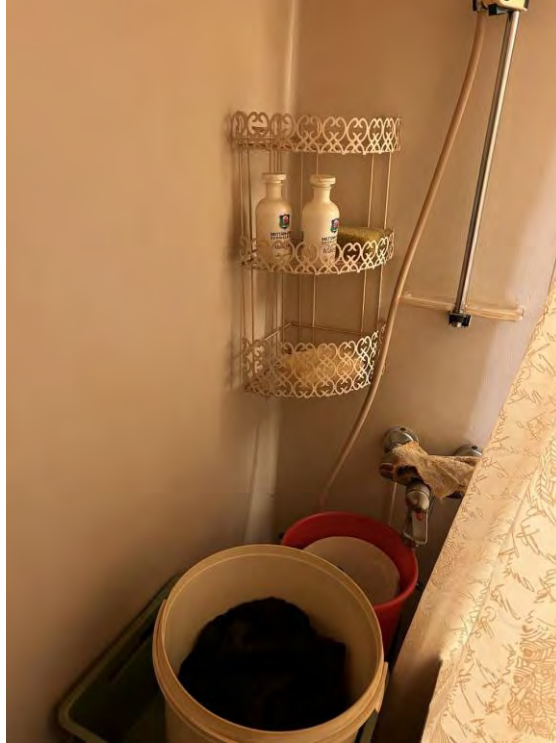
Kuvat 49 a ja b. Asunnon 2 kylpyhuone. Rakenteiden pinnoissa ei todettu pintakosteuskartoituksessa poikkeavia lukemia niiltä osin, joista kartoitus kylpyhuoneessa voitiin tehdä.

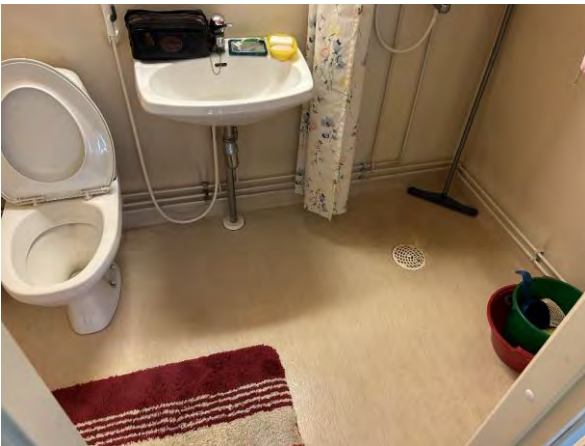
Kuva 52. Asunnon 5 kylpyhuone. Pintakosteusilmaisimella ei havaittu poikkeavia lukemia lattiassa tai seinissä.

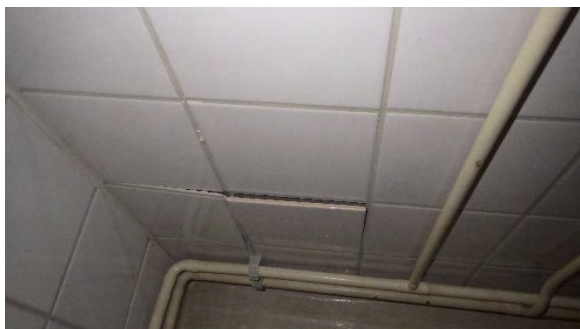
Kuva 55 a ja b. Yleiskuva tilasta 011. Seinälaattoja irti tai irtoamassa seinästä.

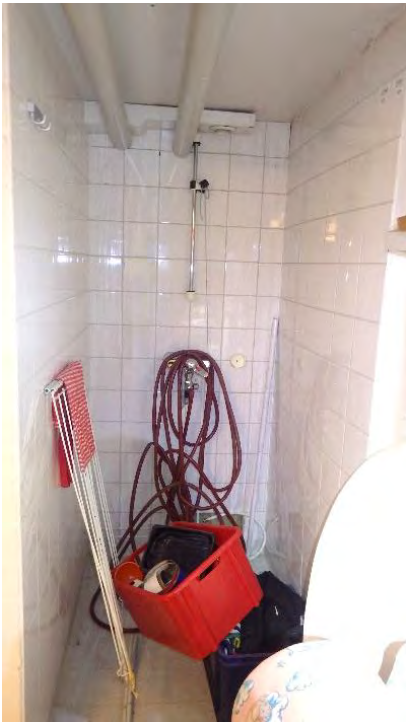
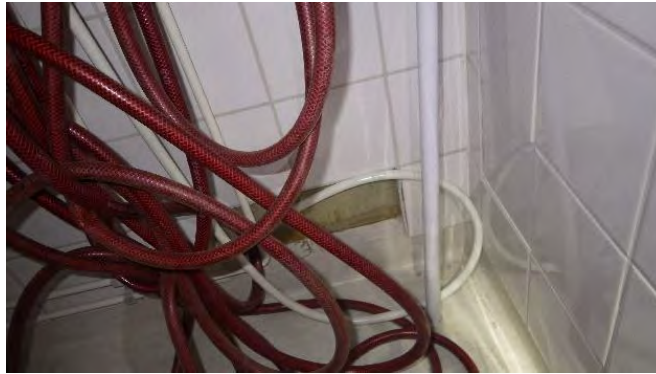
Kuvat 56 a ja b. Lastentalon siiven kellarikerroksessa oleva suihkutila. Seinälaattoja irti ja väliseinä ”pullistaa”.

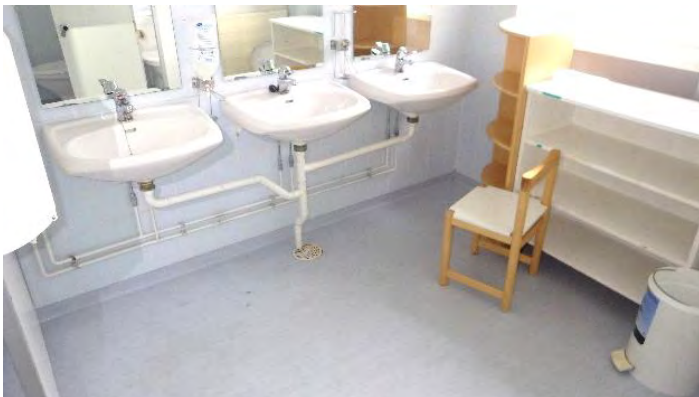
Kuva 57. Yleiskuva päiväkodin käytössä olleesta wc-tilasta (tila 217). Ei poikkeavia pintakosteusilmaisimen lukemia lattiassa tai seinissä.

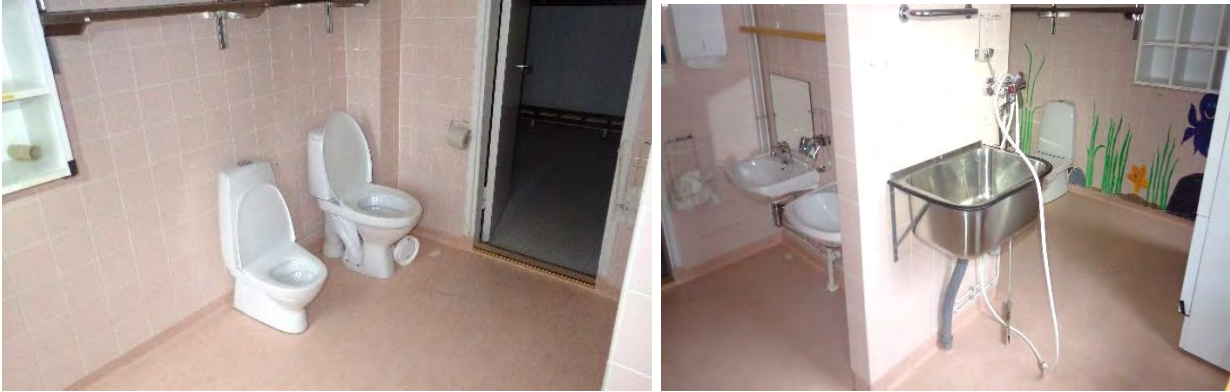
Kuvat 58 a ja b. Yleiskuva päiväkodin käytössä olleesta wc-tilasta (tila 115). Ei poikkeavia pintakosteusilmaisimen lukemia lattiassa tai seinissä.

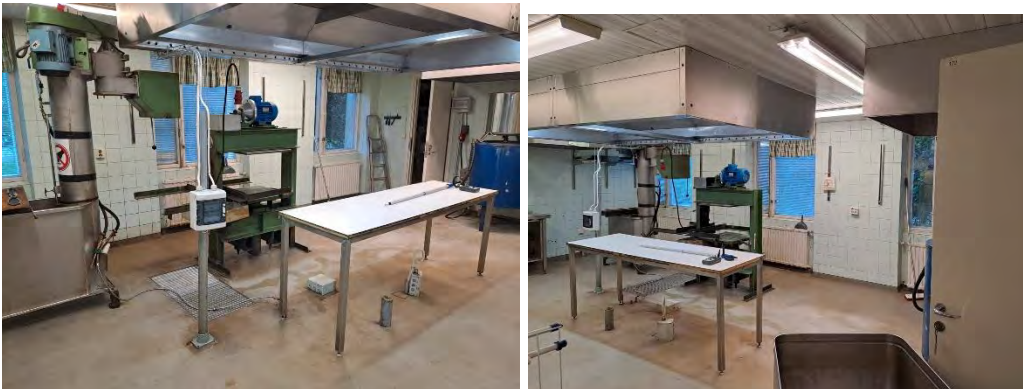
Kuvat 59 a ja b. Yleiskuva päiväkodin käytössä olleesta keittiöstä (tila 124). Lattiassa tai seinissä ei todettu poikkeavia pintakosteusilmaisimen lukemia.
