Tampereen Infra

Hiidenmäen rakennettavuusselvitys asemakaavoitusta varten

19.10.2011

Kohde käsittää vireillä olevan asemakaavan 8255 Hervantajärven kaupunginosassa Tampereen kaupungin kaakkoisosassa, Ruskonkehän eteläpuolella.

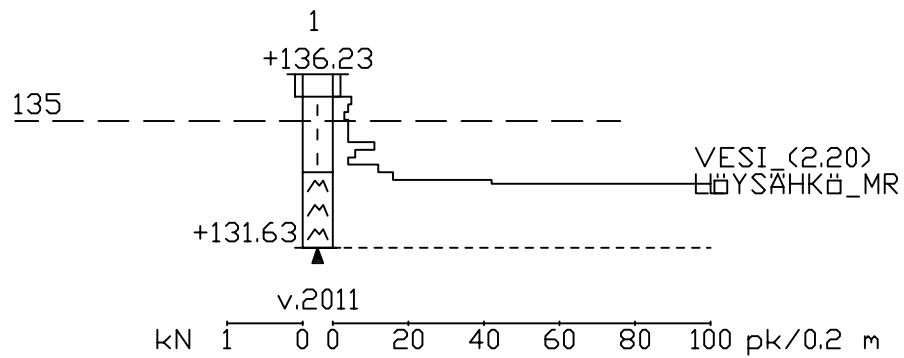
Työnumero	Työn nimi		Pisteen nro
2011025			1
X	Y	Z	
6814549.291	24494183.766	136.234	
	Pohjaveden pinta	Kairauspvm.	Alkukaira
		4.8.2011	
Kairaustapa	Päättymistapa		
Paino	Kivi tai lohkare		
Kairaaja	Kairaustalite
