Vastaanottaja  
Tampereen kaupunki  
Kaupunkiympäristön kehittäminen

Asiakirjatyyppi  
Riskinarvio  
ID 1 310 279

# VEHMAI STEN KAUKANI EMEN ASEMAKAAVA NRO 8455 RISKI NARVI O

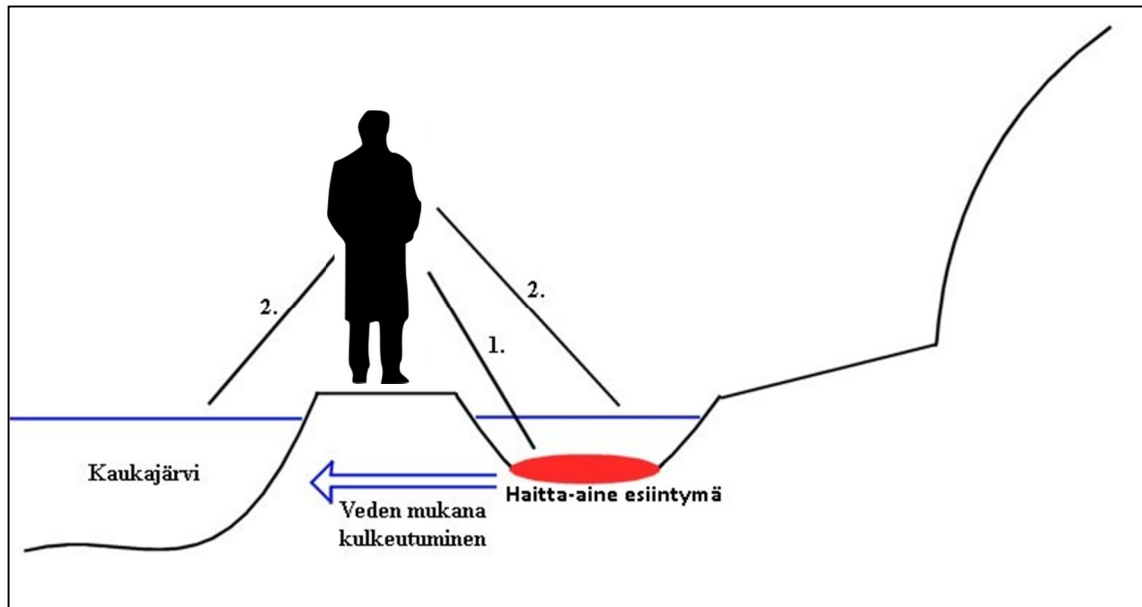
Kuva 1 Käsitteellinen malli haitta-aineiden kulkeutumisesta ihmiseen jätevesialtaan alueella

Jätevesialtaan haitta-aineen (sinkki) mahdolliset kulkeutumisreitit ihmiseen:

1. Maaperän välityksellä (suora kosketus)
2. Veden välityksellä (ihon kautta, tahaton juominen uudessa)

Käsitteelliset mallit haitta-aineille altistumisesta ja niiden kulkeutumisesta on esitetty kuvissa 1 (jätevesiallas) ja 2 (jätealue). Teollisen toiminnan alueelle ei ole tehty käsitteellistä mallia, koska siellä havaittu kadmiumpitoisuus oli pienempi kuin jätealueella ja jätevesialtaassa ja altistumisreitit ovat samoja kuin em. alueilla.

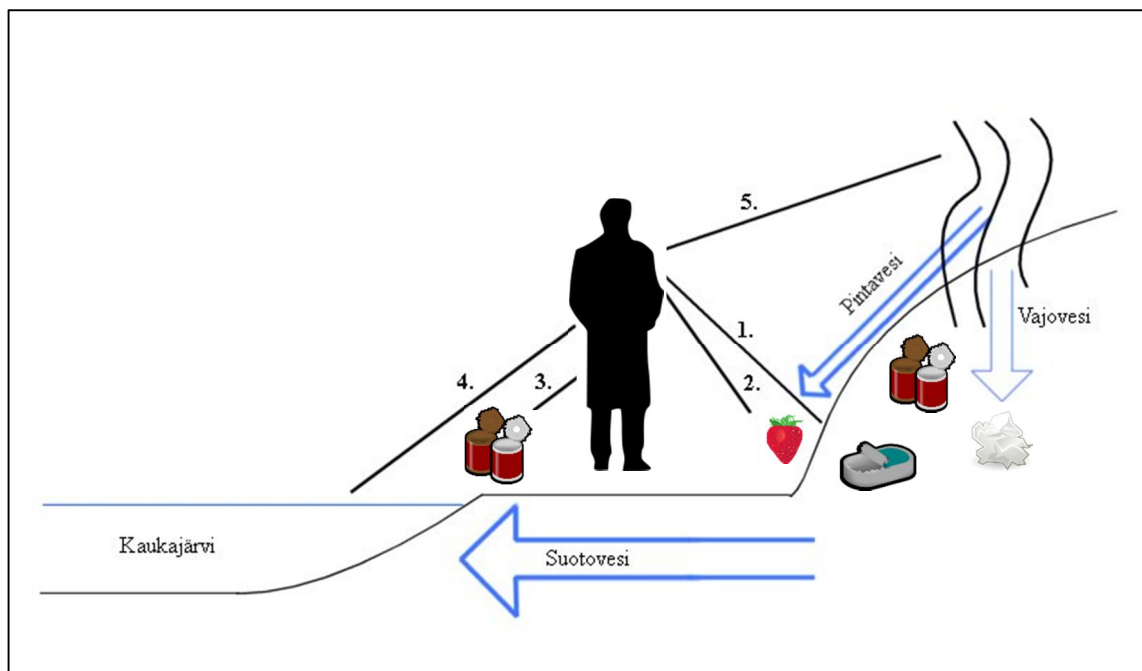
Kuva 2 Käsitteellinen malli haitta-aineiden kulkeutumisesta ihmiseen jätealueella

Jätealueen haitta-aineiden mahdolliset kulkeutumisreitit ihmiseen:
