Asiakirjatyyppi
Kunnostussuunnitelma

TOHLOPINRANTA 28, TAMPERE

ENTINEN ABLOYN KIIINTEISTÖ

MAAPERÄN KUNNOSTUSSUUNNITELMA

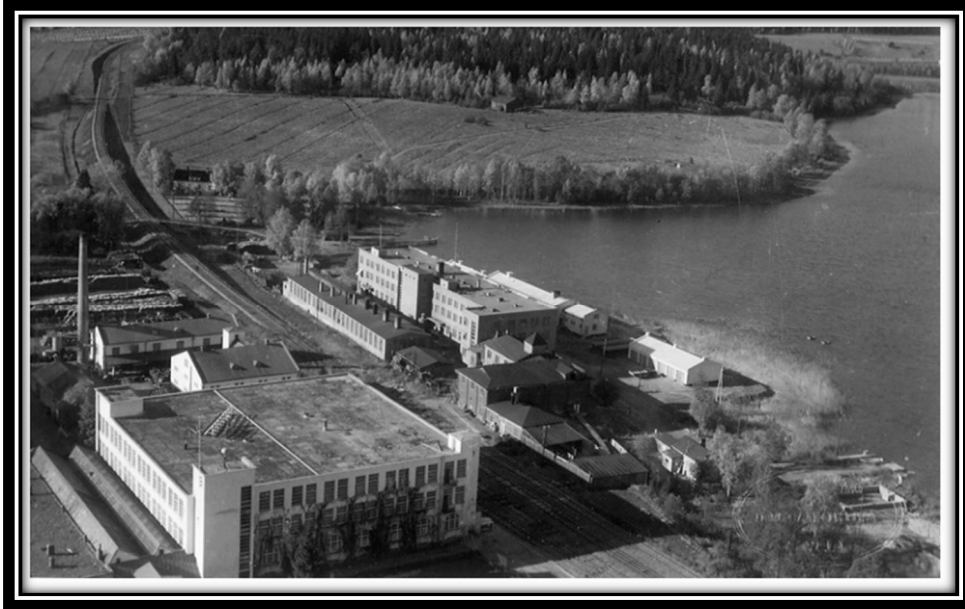
Kuva 1. Tohloppijärven etelärantaa 1950- luvulla. Kuvassa radan oikealla puolella Excelsiorin metallitehdas. (kuva: Abloy Oy)

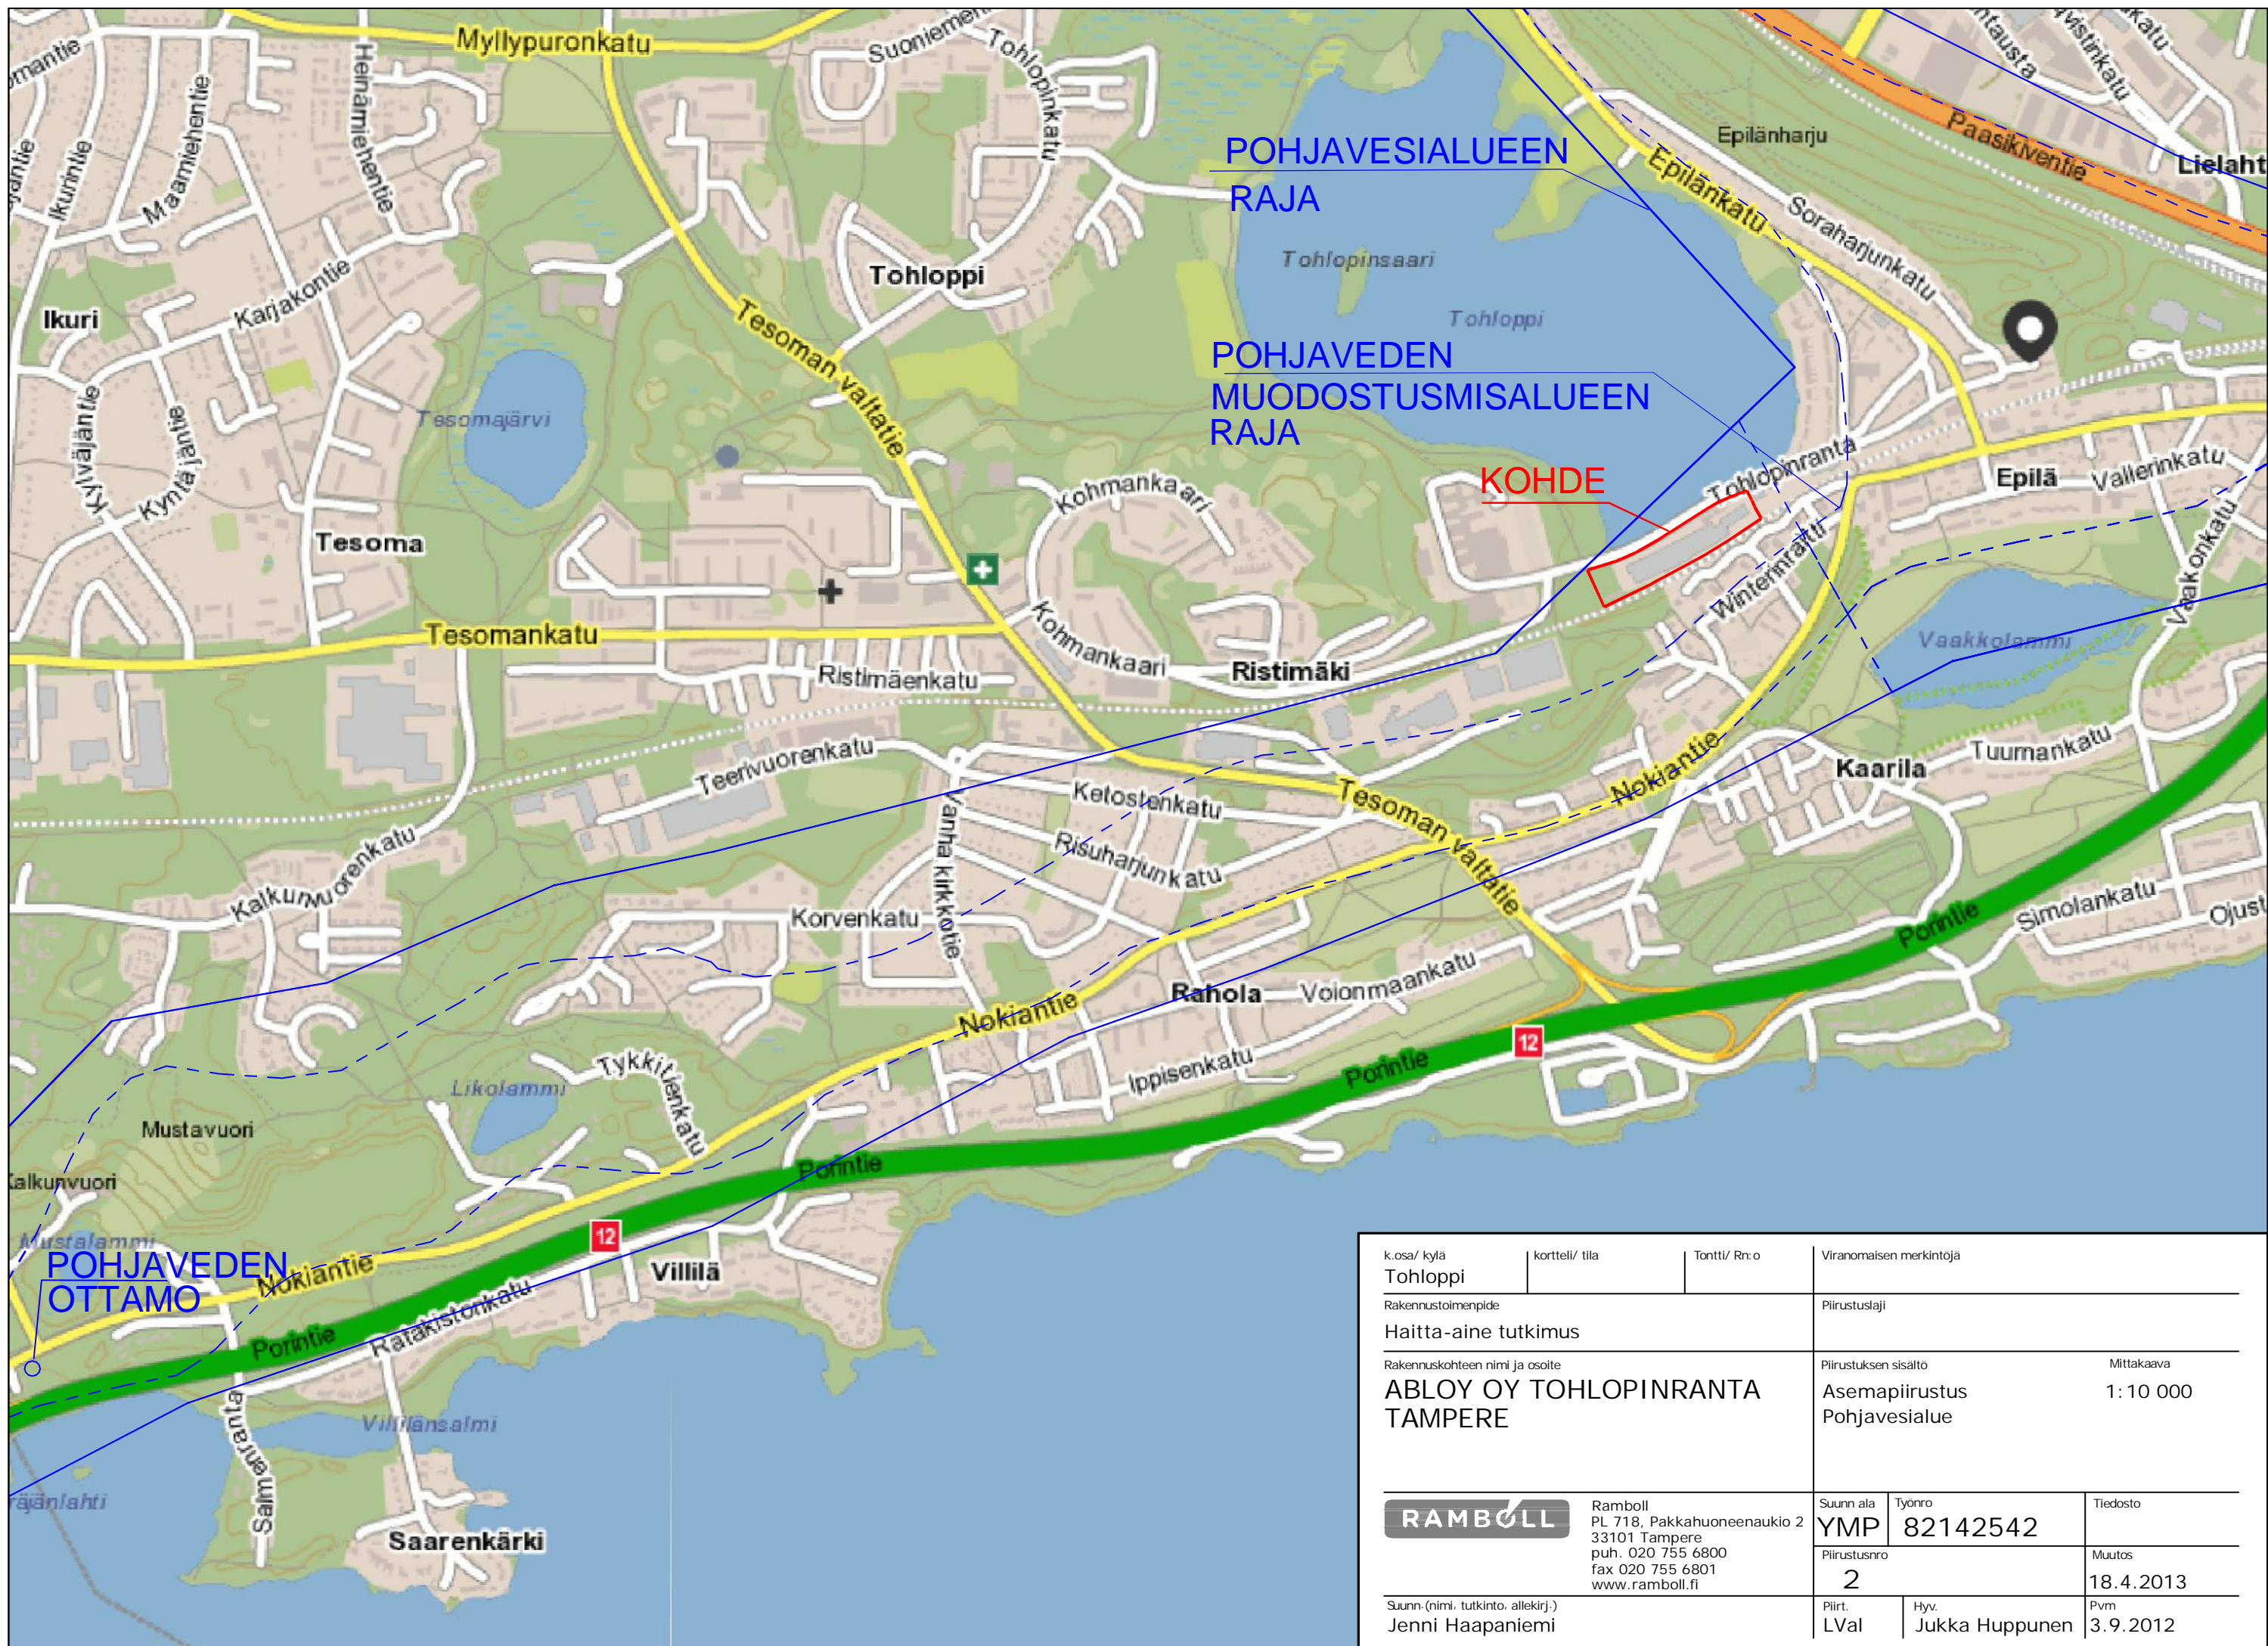
k.osa/ kylä Tohloppi	korttel/ tila	Tontti/ Rn:o	Viranomaisen merkintöjä		
Rakennustoimenpide Haitta-aine tutkimus			Piirustuslaji		
Rakennuskohteen nimi ja osoite ABLOY OY TOHLOPINRANTA TAMPERE			Piirustuksen sisältö Asemapiirustus Pohjavesialue	Mittakaava 1:10 000	
RAMBOLL		Ramboll PL 718, Pakkahuoneenaukio 2 33101 Tampere puh. 020 755 6800 fax 020 755 6801 www.ramboll.fi	Suunn. ala YMP	Työnro 82142542	Tiedosto
Suunn. (nimi, tutkinto, allekirj.) Jenni Haapaniemi			Piirustusno 2	Muutos 18.4.2013	Pvm 3.9.2012
			Piirt. LVal	Hyv. Jukka Huppunen

Suunnittelualan rajaus on esitetty piirustuksessa 82142542-2.

Kiinteistön piha-alueet on pinnoitettu asfaltilla. Rakennukset ja tekniset rakenteet ilmenevät piirustuksesta 82142542-2.

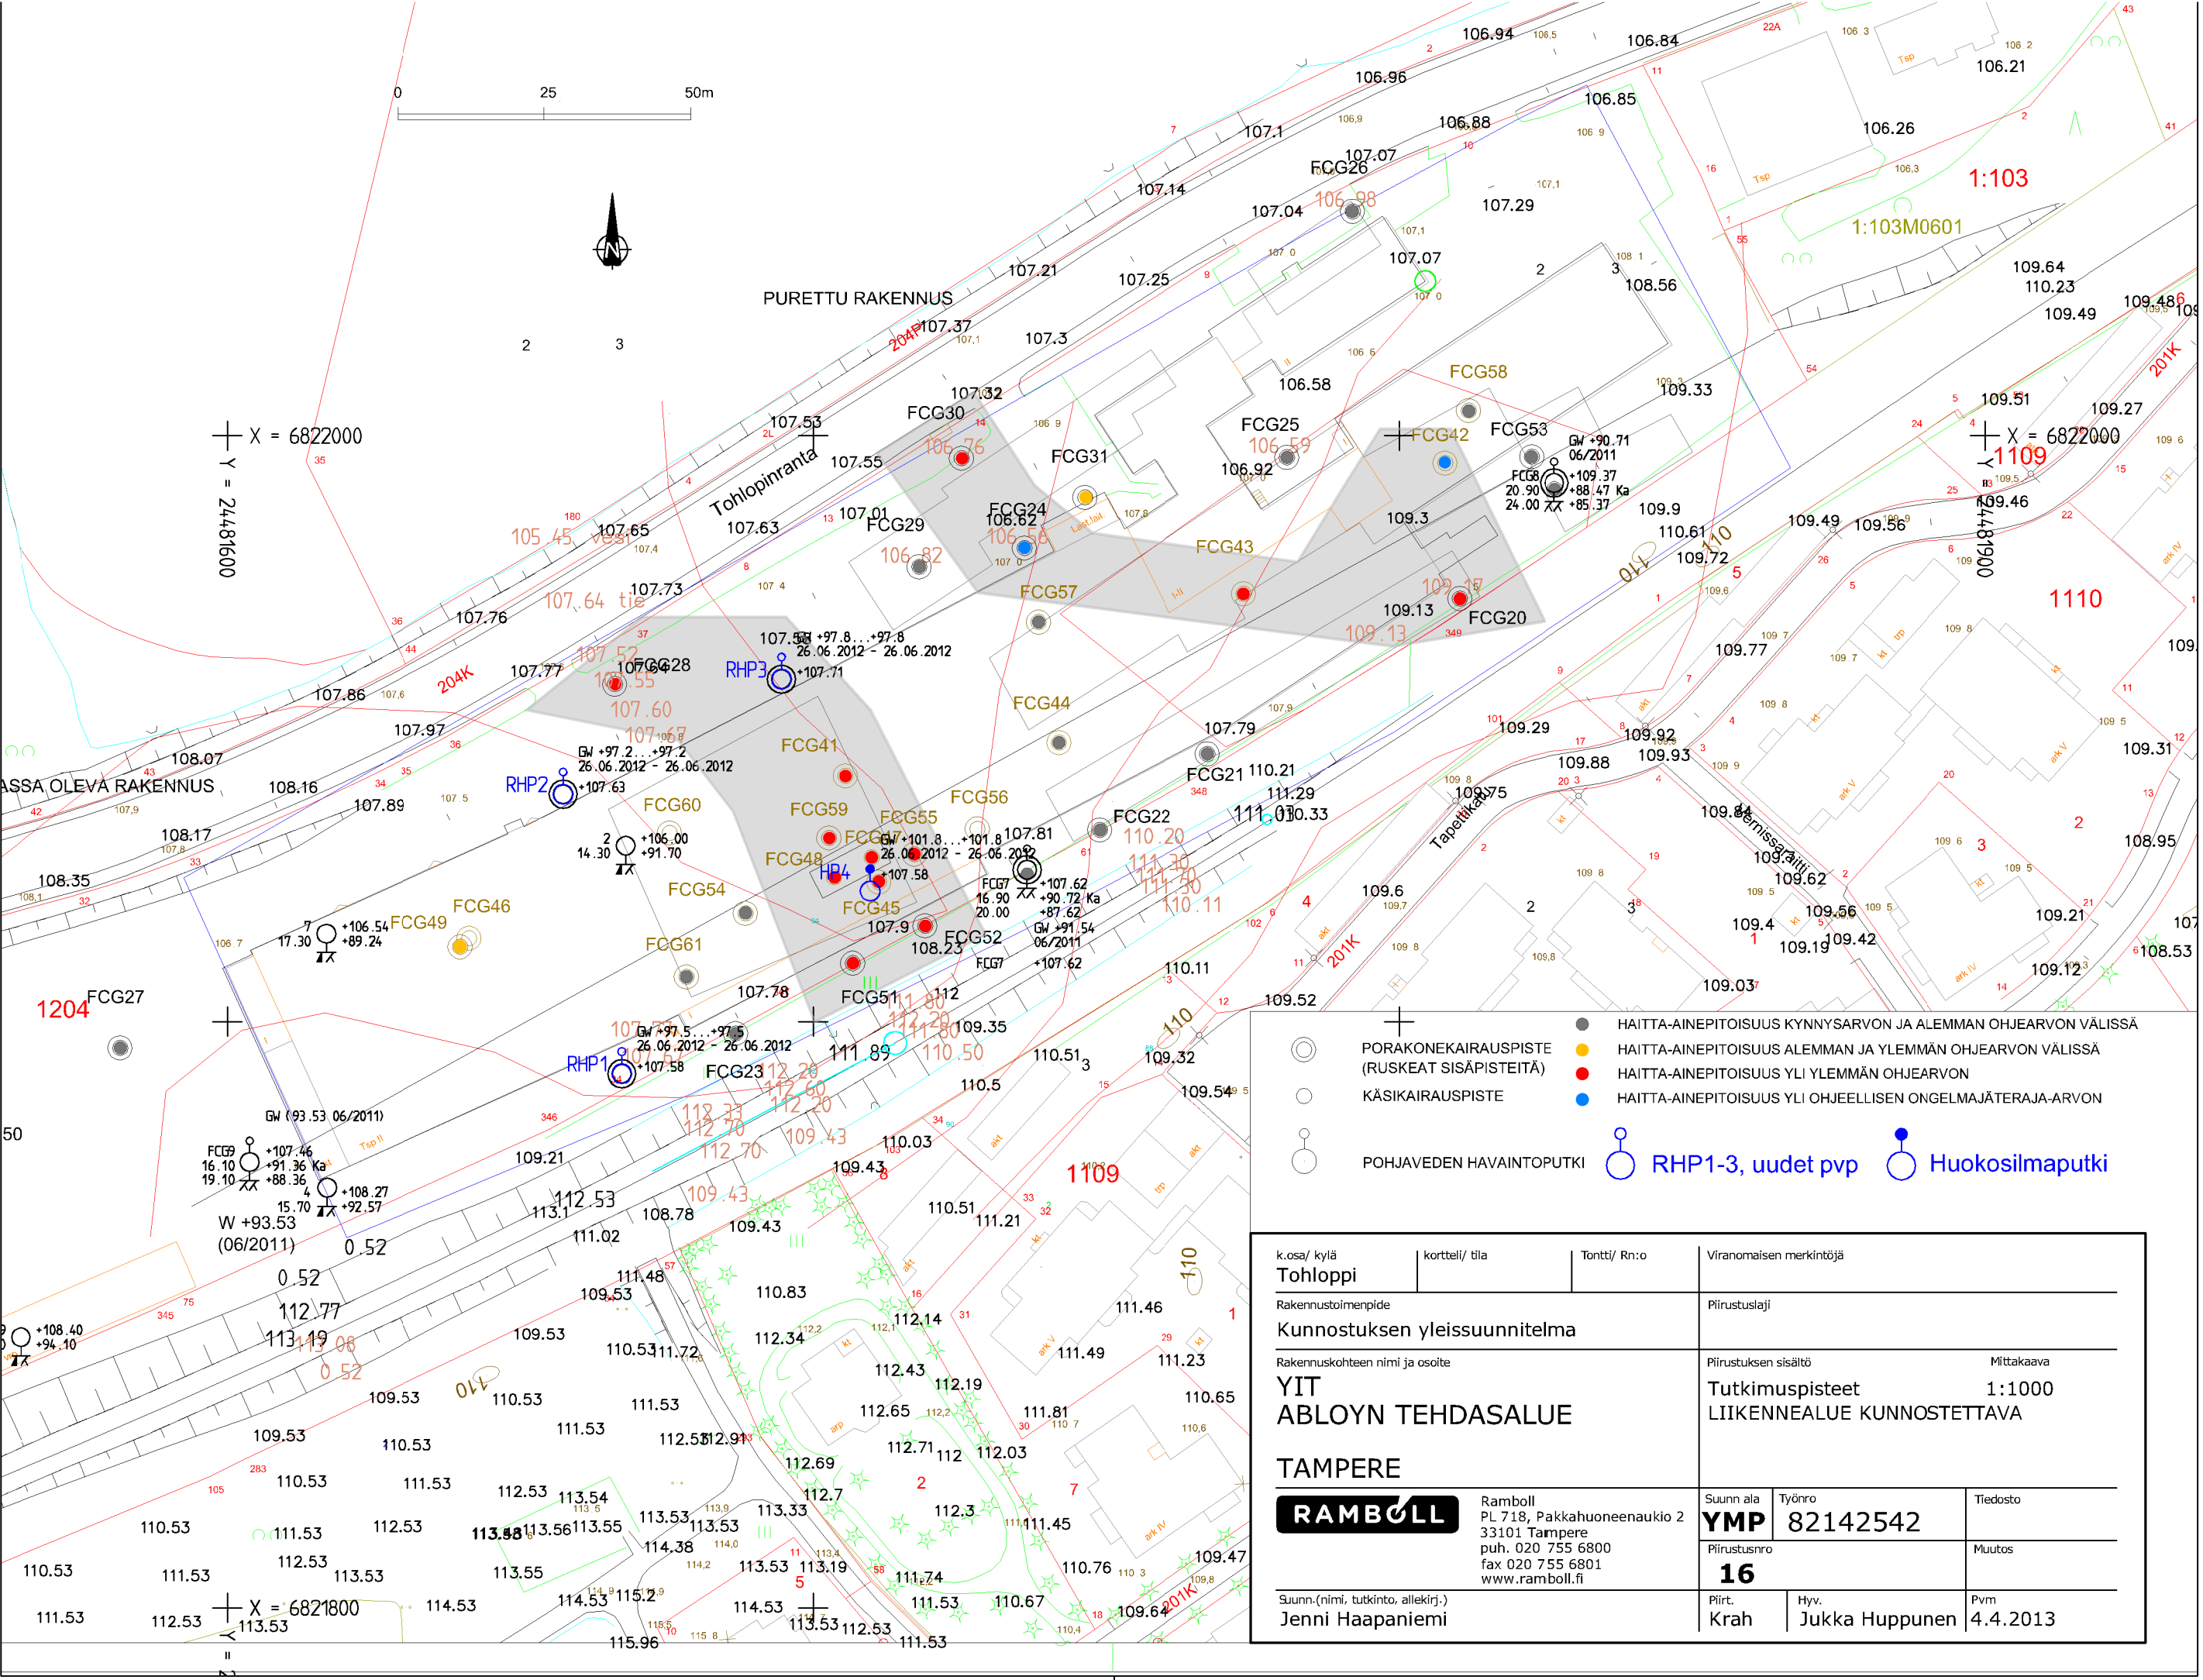
k.osa/ kylä Tohloppi	kortteli/ tila	Tontti/ Rn:o	Viranomaisen merkintöjä
Rakennustoimenpide Kunnostuksen yleissuunnitelma		Piirustuslaji	
Rakennuskohteen nimi ja osoite YIT ABLOYN TEHDASALUE		Piirustuksen sisältö Tutkimuspisteet LIIKENNEALUE KUNNOSTETTAVA	
TAMPERE		Mittakaava 1:1000	
	Ramboll PL 718, Pakkahuoneenaukio 2 33101 Tampere puh. 020 755 6800 fax 020 755 6801 www.ramboll.fi	Suunn. ala YMP	Tiedosto
Suunn.(nimi, tutkinto, allekirj.) Jenni Haapaniemi		Työnro 82142542	Muutos
		Piirustusnro 16	Pvm
		Piirt. Krah	Hyv. Jukka Huppunen
		4.4.2013
