Asemakaavan nro 8610 (Sulkavuori) huleveesiselvitys

Raportti

19.8.2016

S SITO

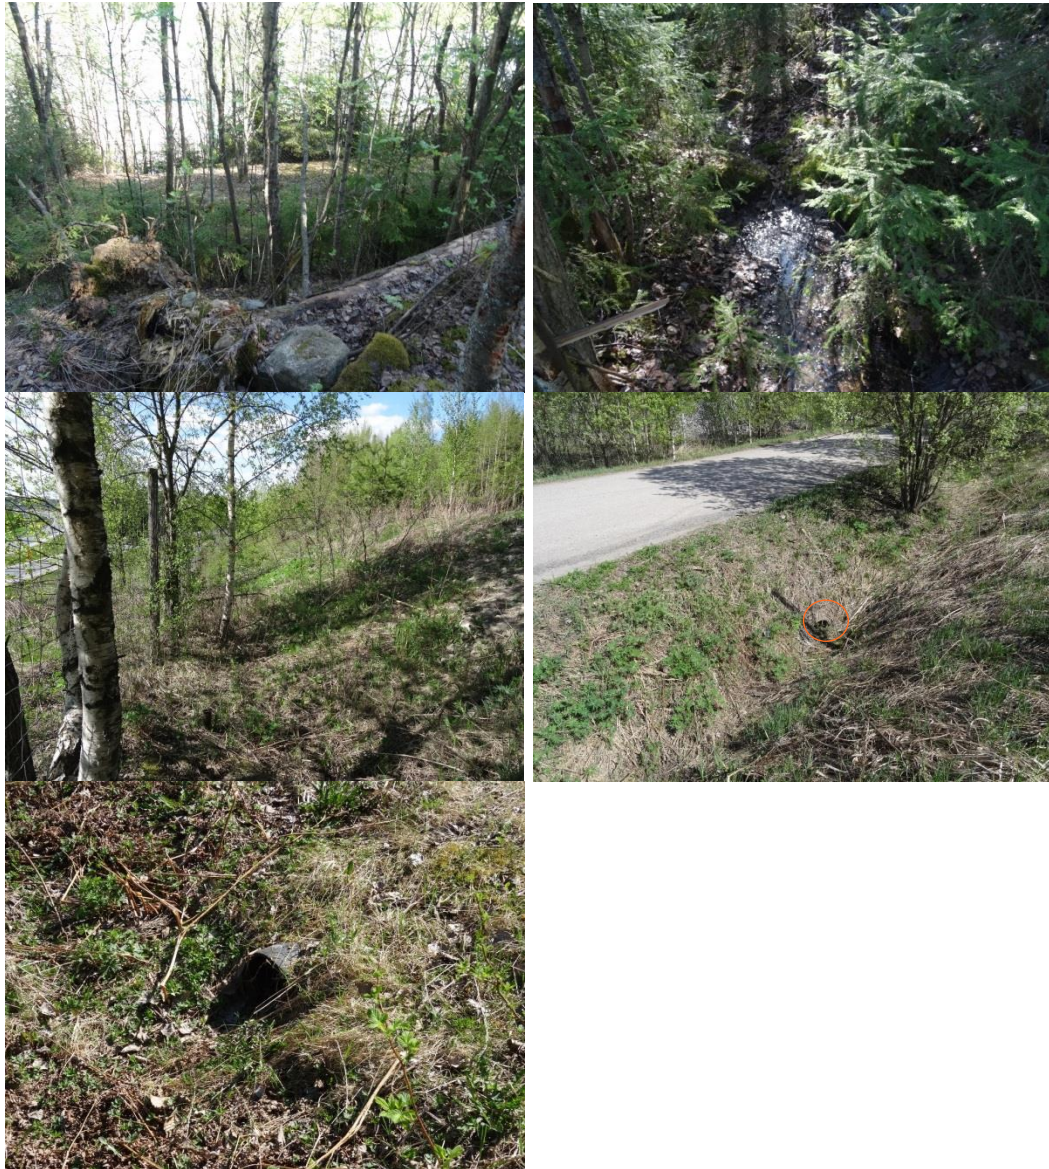
Kuva 7. Näkymä Sulkavuoren pohjoisrinteeltä kauppakeskukselle päin, matalan kuusiryhmän kohdalla kulkee vesiuoma (ylhäällä vasemmalla), jossa oli havainnointihetkellä vesitilavuutta (ylhäällä oikealla). Keskellä on näkymä Sulkavuoren etelärinteen ojasta, vasemmalla vanhan kaatopaikan eteläpuolelta ja oikealla hieman siitä itään päin sisältäen tienalitusrummun (ympyröity oranssilla). Alimmassa kuvassa on polunalitusrumpu voimalinjan kohdalla Sulkavuoren itärinteessä.

Hulevesien virtausreiteistä varsinaista ojastoa ei Sulkavuoressa havaittu. Selkeimmät vesien kulkureitit on havainnollistettu kuvassa 7 ja ne löytyivät Sulkavuoren pohjoispuolella sijaitsevan kauppakeskuksen takaa, Sulkavuoren eteläpuolisen rinteiden alapuolelta, sekä teiden ja polkujen vierustoilta.

Sulkavuorelta kulkeutuu hulevesiä sen pohjoispuolella sijaitsevan Kauppakeskuksen takaiselle pinnoitetulle ja hulevesiviemäroidylle pysäköintialueelle. Kulkureittejä on havainnollistettu kuvassa 13. Ensin vedet kertyvät rinteessä olevaan painanteeseen, kuten esitettiin kuvassa 7, josta ne kulkeutuvat kolmea reittiä pysäköintialueelle. Kauppakeskuksen länsipuolella hulevedet kulkeutuvat rinnettä pitkin pysäköintialueelle. Itäpuolella hulevedet kulkeutuvat ensin rakennetun seinämän kohdalla betoniränniä pitkin ja purkautuvat pysäköintialueelle. Kauppakeskuksen leveydeltä rinne on ta-

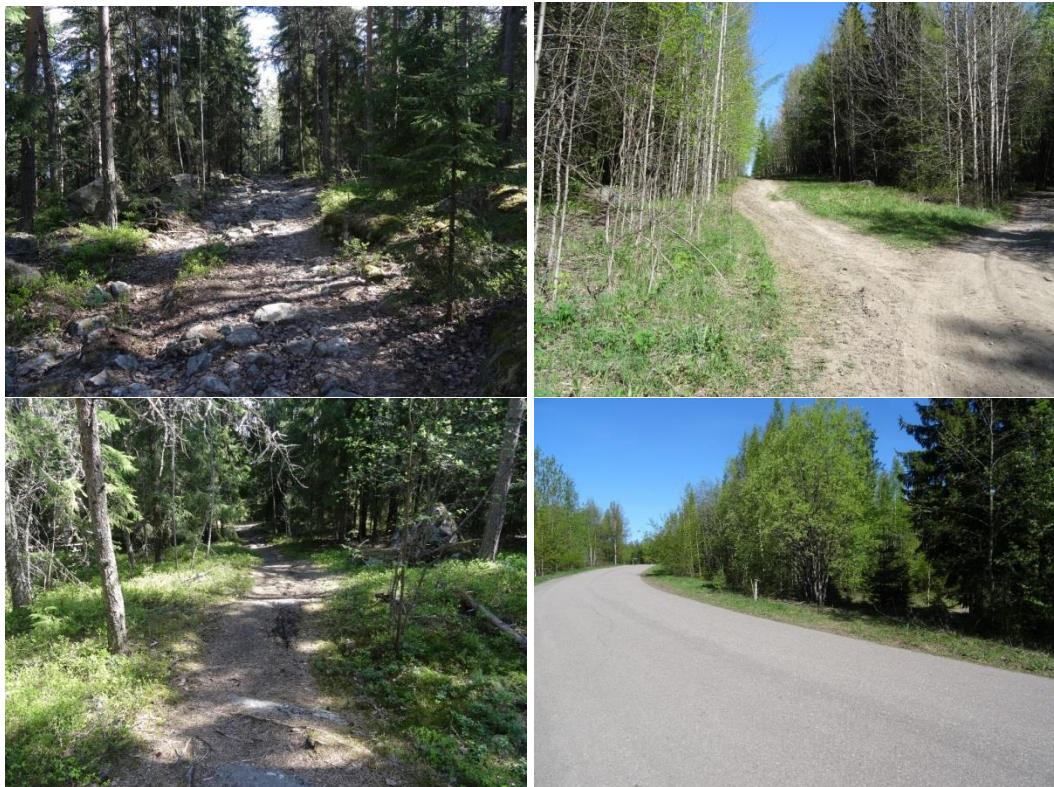
Kuva 12. Erilaisia teitä ja kulkuväyliä Sulkavuoren ympäristössä. Metsässä kulkeva tieura Sulkavuoren länsipuolella (ylhällä vasemmalla), hiekkatie Sulkavuoren eteläpuolella (ylhällä oikealla), polku koillisrinteessä (alhaalla vasemmalla) ja pinnoitettu tie Sulkavuoren kaakkoispuolella (alhaalla oikealla).

Kasvillisuuden ja maastonmuotojen lisäksi myös tiestö ja polkuverkosto vaikuttavat hulevesien kulkeutumiseen riippuen tien tyypistä. Kuvassa 12 on esitetty erilaisia teitä ja polkuja, joita Sulkavuorella havainnointiin.

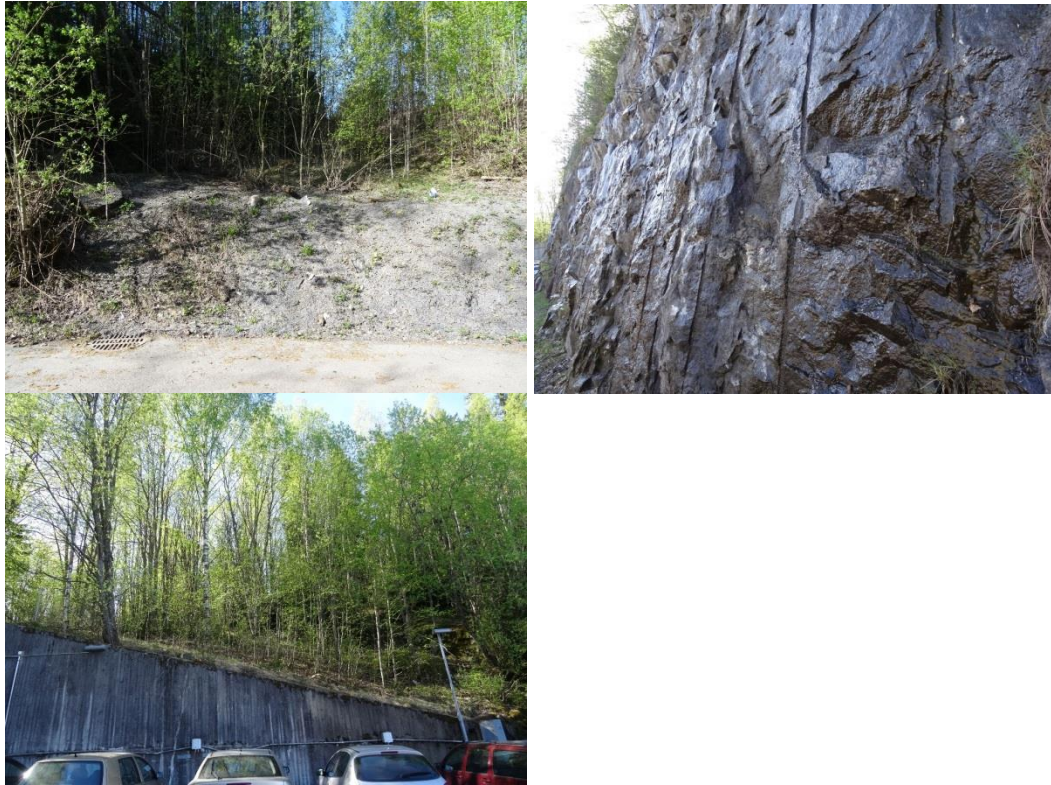
Kuva 13. Kauppakeskuksen Sulkavuoren puoleisen osan pysäköintialueelta näkyy vesireittejä, kuten pintavalunnan jälkiä (ylhällä vasemmalla), kallion leikkauspintaa pitkin kulkeutuvaa vettä (ylhällä oikealla) ja rakennetun seinämän yläpuolella kulkeva vesikouru (alhaalla).

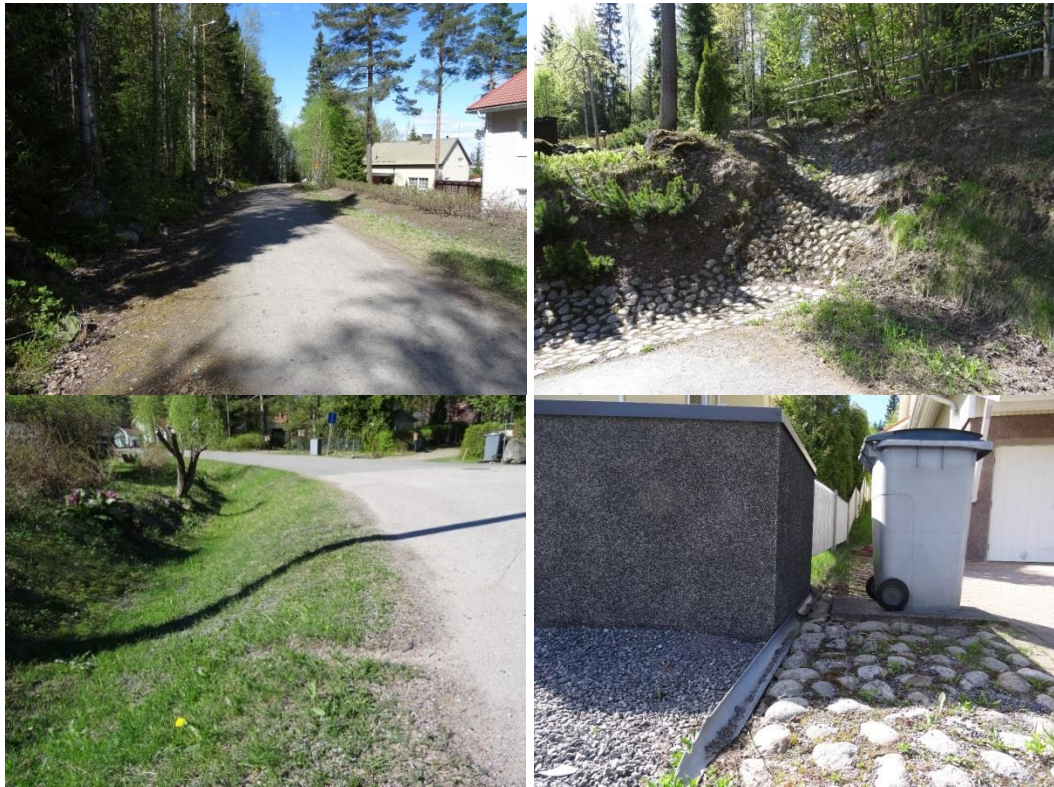
Kuva 14. Nirvan asuinalueen yläpuolelta hulevedet kulkeutuvat kevyen liikenteen väylän viereisissä painanteissa (ylhäällä vasemmalla) asuinalueelle (ylhäällä oikealla). Tyypillinen tienvierusojia asuinalueella (alhaalla vasemmalla). Kiinteistökohtainen ratkaisu Sulkavuorelta valuvien hulevesien sekä kattovesien johtamisessa (alhaalla oikealla).

Sulkavuoren koillispuolella hulevedet kulkeutuvat Nirvan asuinalueelle. Kuvassa 14 on havainnollistettu vesien reittejä Nirvan asuinalueella Sulkavuoren läheisyydessä.

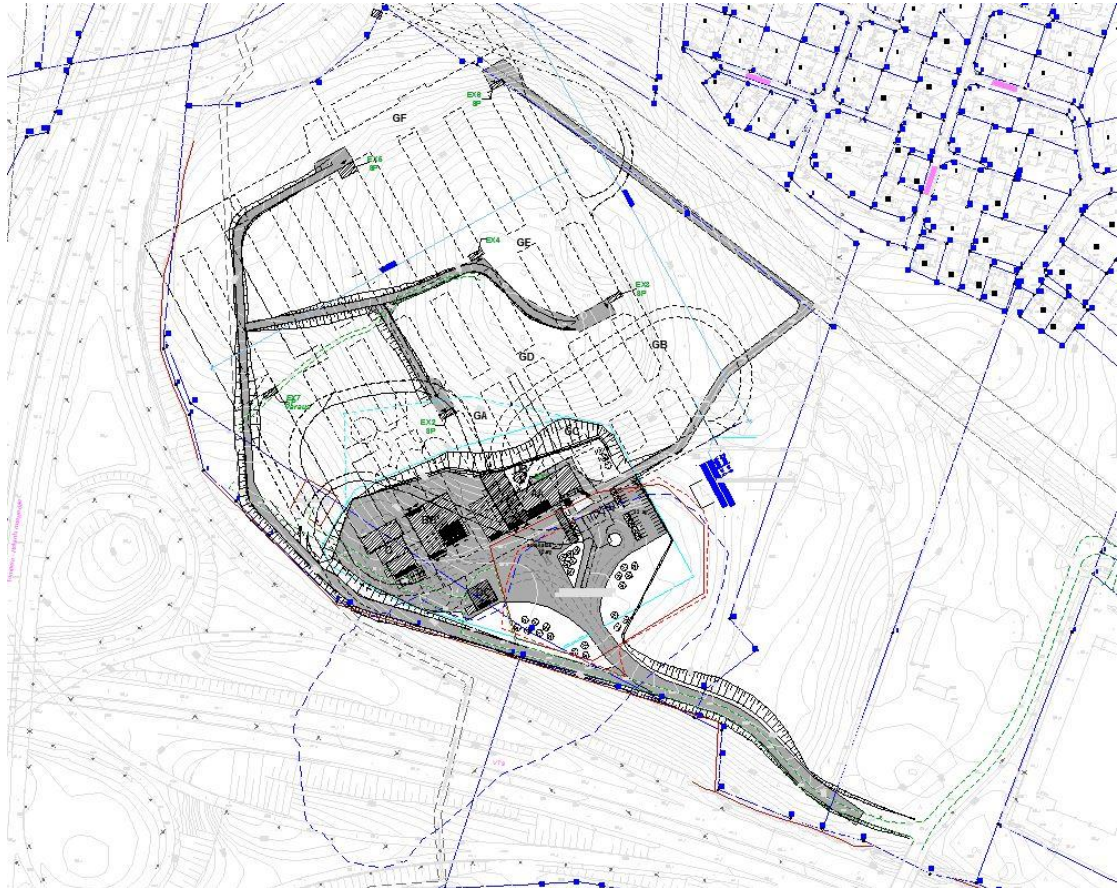
Kuva 15. Asemapiirrosluonnos Sulkavuoren keskuspuhdistamosta. (Ramboll, 26.5.2016)

Sulkavuoren alueelle on suunniteltu jäteveden keskuspuhdistamo, joka sijoittuu pääosin kallion sisälle. Kuvassa 15 on esitetty asemapiirrosluonnos Sulkavuoren puhdistamosta.

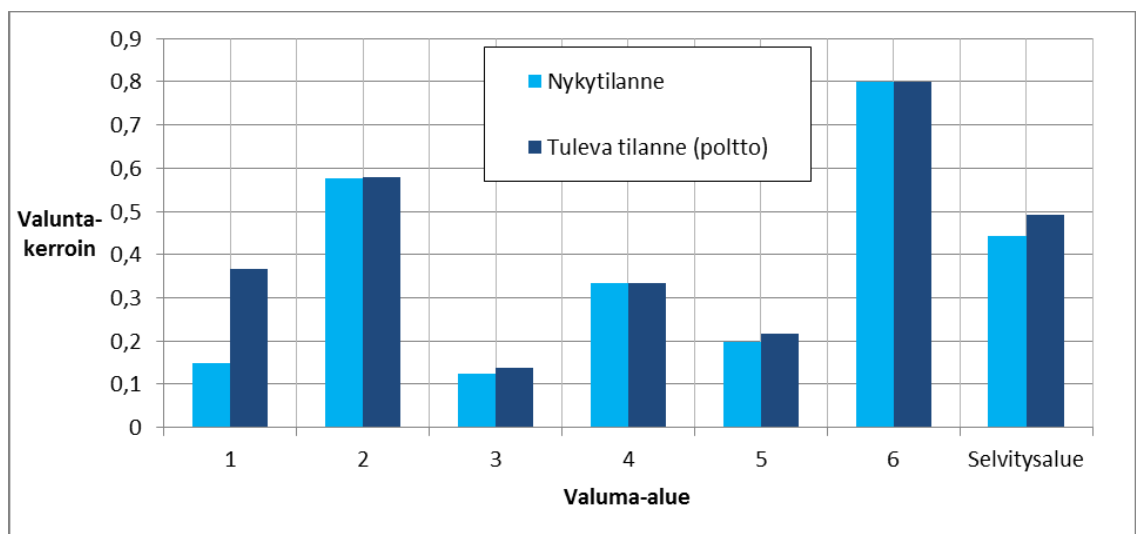
Kuva 16. Valuntakertoimen arvioitu muutos.

Mentäessä nykytilanteesta tulevaan tilanteeseen, pintavalunta tulee kasvamaan koko tarkastelualueella kohdentuen osavaluma-alueelle 1, johon rakentuu suurin osa puhdistamon maanpäällisistä rakenteista. Pintavalunnan määrä osavaluma-alueella 1 tulee arvioiden mukaan 2,5-kertaistumaan, mutta osavaluma-alueilla 2, 3, 4, 5 ja 6 pintavalunnan kasvu on vähäisempää. Pääasiassa osavaluma-alueella 1 tapahtuva valuntakertoimen kasvu kasvattaa samalla koko tarkastelualueen valuntakerrointa 1,1-kertaiseksi. Alueella muodostuvia virtaamia on esitetty taulukossa 3.
