Pilaantuneen maa-alueen kunnostuksen yleissuunnitelma

Kohde	Kalevanrinne, Takojankatu 4-8
Tilaaja	Tampereen kaupunki
Kohde ID	20192

Päiväys	29.4.2020
Tekijä	Tanja Satta
Tarkastaja	Jenni Haapaniemi, Janne Leskinen
Hyväksynyt	Katariina Rauhala
Projektinumero	YKK64331

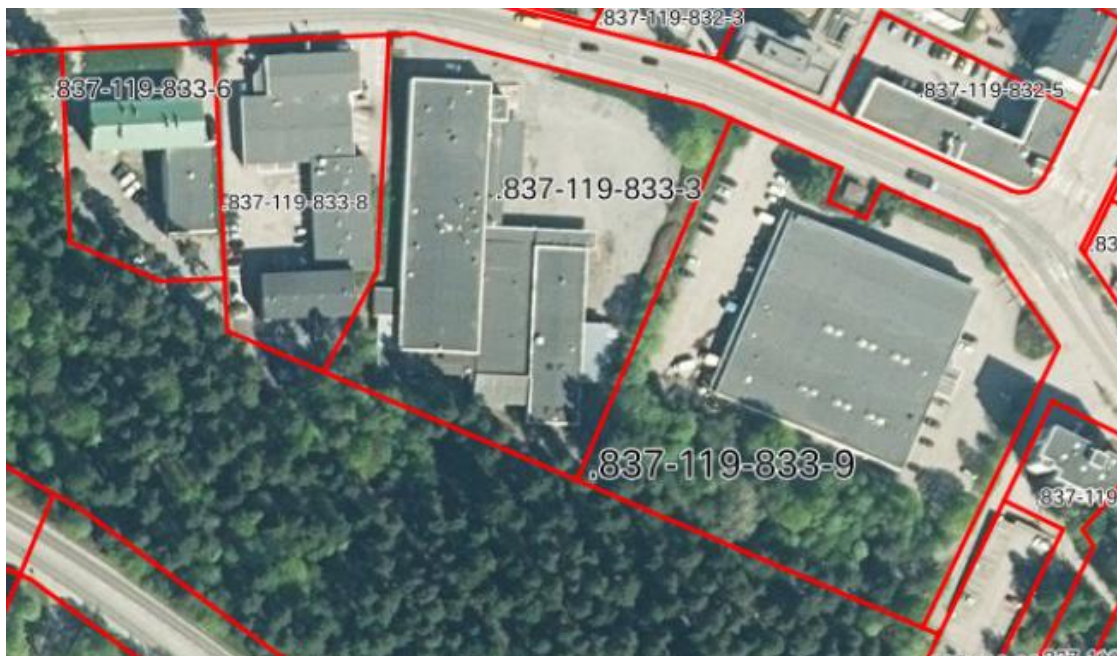
Kuva 1. Kunnostettavan alueen tonttijako (punaisella). (kuvan lähde: Paikkatietoikkuna, Maanmittauslaitos).

Kunnostuskohde sijaitsee Tampereen Kalevassa, noin 1,5 km keskustasta itään. Kunnostettava alue sijaitsee Takojankadun länsipuolella, osoitteissa Takojankatu 4, 6 ja 8. Kunnostettava alue on pinta-alaltaan noin 1 ha ja sijoittuu kiinteistöjen 837-119-833-8, 837-119-833-3 ja 837-119-833-9 alueelle. Kiinteistöjen rajat on esitetty kuvassa 1 punaisella. Kuvassa näkyvät vielä kiinteistöillä 833-3 ja 833-9 sijainneet, nyt jo puretut rakennukset. Liitepiirustuksissa on esitetty kunnostettavan alueen tarkempi rajaus.

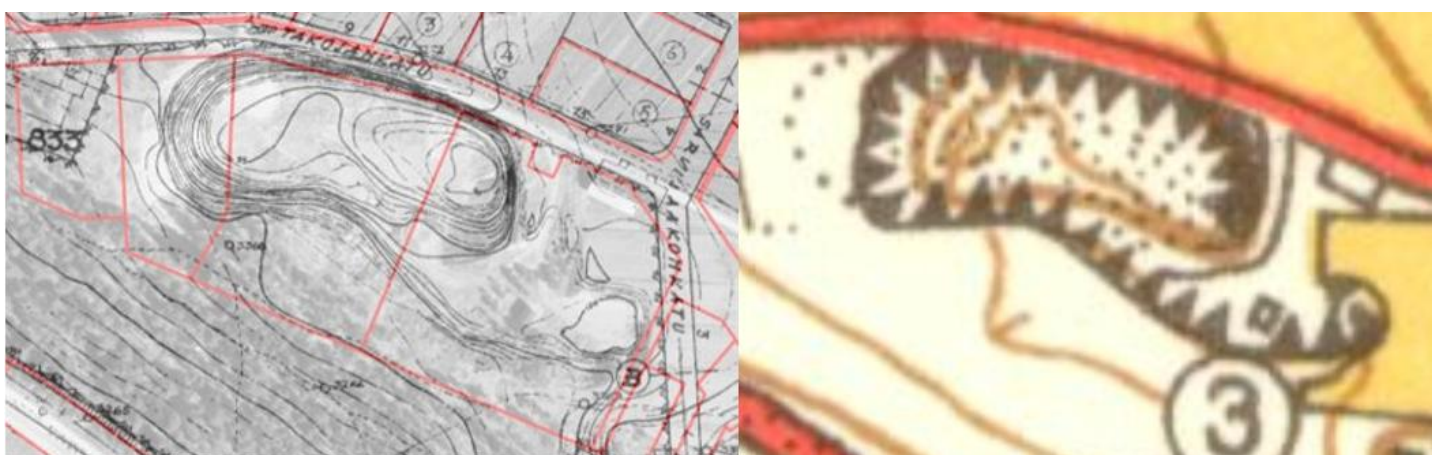
Kuva 2. Vasemmalla asemakaavakartta vuodelta 1951 (taustalla ilmakuva vuodelta 1946) Punaisella nykyiset kiinteistörajat. Korkeuskäyrät osoittavat soramontun sijainnin. Oikealla peruskartta vuodelta 1953, jossa soramontun reunat on kuvattu jyrkänteinä.

Vuonna 1951 alueella on ollut voimassa asemakaava nro 201, minkä mukaan alue on ollut puistoa. Kuvassa 2 on esitetty asemakaava vuodelta 1951 (taustalla ilmakuva vuodelta 1946) sekä peruskarttalehden kuva vuodelta 1953. Asemakaavakuvassa on nykyiset kiinteistörajat punaisella. Asemakaavakuvassa on esitetty alueella sijainnut sorakuoppa korkeuskäyrinä. Kuvasta nähdään, että soranoton seurauksena syntynyt kuoppa on kaivettu erittäin jyrkällä luiskalla ja se on sijainnut aivan kiinni Takojankadussa. Soramontun rajaus kaavakartassa v. 1951 vastaa peruskarttaa vuodelta 1953, jossa on aineistona käytetty vuoden 1946 ilmakuva, sekä tarkemmittauksia vuosilta 1949-1950. Näin ollen asemakaavan ja peruskarttalehden mukainen tilanne vastaa arviolta 1940- ja 1950-lukujen taitetta. Jätetäyttöalueen tutkimuksilla varmistettu rajaus mukailee kuvassa esitetyn kuopan rajoja. Vanhojen karttakuvien ja alueella tehtyjen tutkimusten perusteella jätetäyttöalueen kooksi arvioidaan noin 1 ha. Täytön tilavuudeksi arvioidaan noin 75 000 m³.

Kuva 2. Vasemmalla asemakaavakartta vuodelta 1951 (taustalla ilmapokuva vuodelta 1946) Punaisella nykyiset kiinteistörajat. Korkeuskäyrät osoittavat soramontun sijainnin. Oikealla peruskartta vuodelta 1953, jossa soramontun reunat on kuvattu jyrkänteinä.

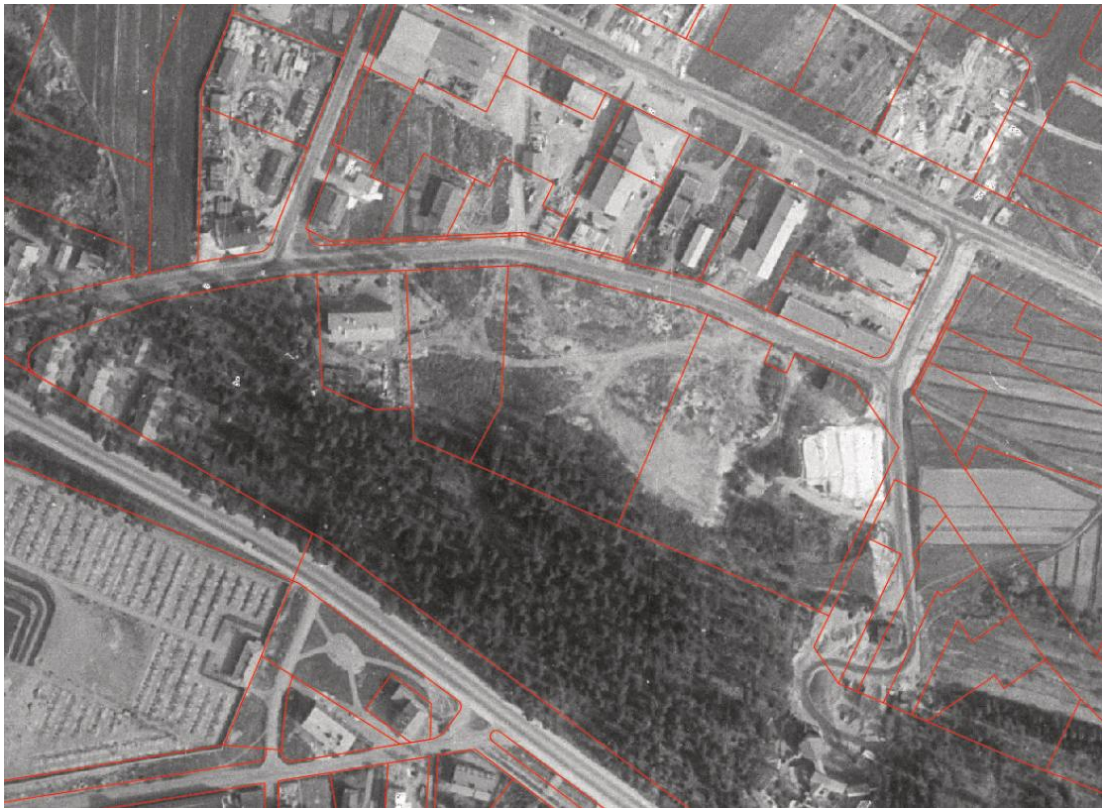
Kuva 4. Ilmakuva vuodelta 1956 sekä ajankohtainen kiinteistöjaotus (kuvan lähde: Tampereen karttapalvelu Oskari 2019).

Aluetta on karttojen ja ilmakuvien perusteella täytetty nopeasti. Kuvassa 3 on alueen asemakaavakuva vuodelta 1955, josta nähdään, että alueen länsiosia on jo täytetty (kartoitukset ovat todennäköisesti tehty hieman aikaisemmin). Vuoden 1956 ilmakuvassa kuvassa 4 alue on jo kokonaan täytetty ja tasattu.

Kuva 4. Ilmakuva vuodelta 1956 sekä ajankohtainen kiinteistöjaotus (kuvan lähde: Tampereen karttapalvelu Oskari 2019).

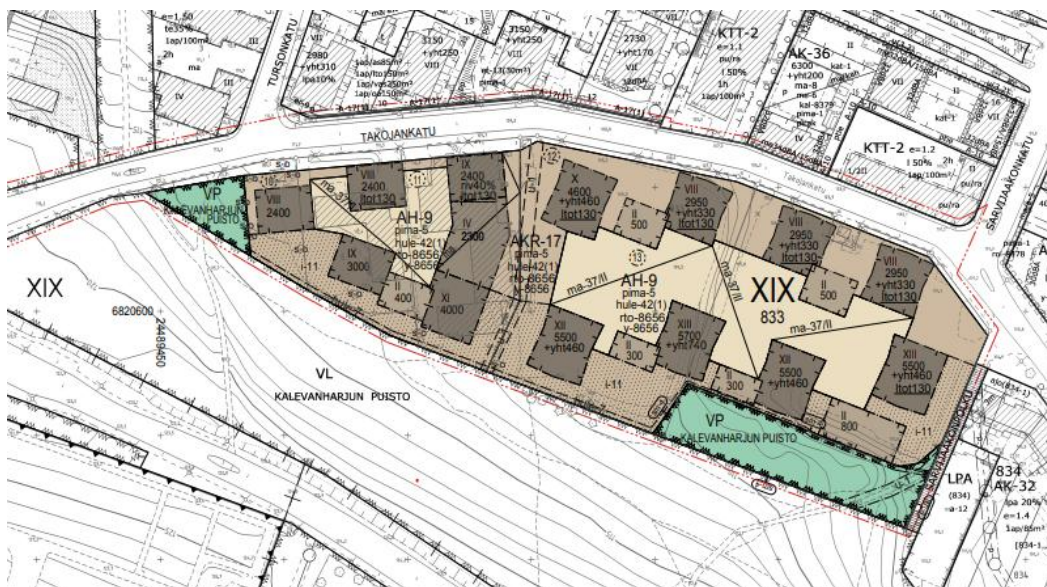
Kuva 7. Uusi asemakaavaehdotuksen luonnos (vaihtoehto 1, lähde Tampereen kaupungin kaavoitus)

Alueelle tullaan tulevaisuudessa rakentamaan asuinrakennuksia. Kalevanrinteen osayleiskaavassa alue on merkitty kaavamerkinnöillä AK (kerrostalovaltainen asuntoalue), AK-8 (kerrostalovaltainen asuntoalue, jolle saa rakentaa myös liike- ja palvelutiloja sekä asuinympäristöön soveltuvia työpaikkatiloja), TP-9 (työpaikka-alue), P-9 (palvelujen ja hallinnon alue) sekä VLK-2 (kaupunkipuitoksi varattu lähivirkistysalue). Uusi asemakaavaehdotuksen luonnos (vaihtoehto 1) on esitetty kuvassa 7.

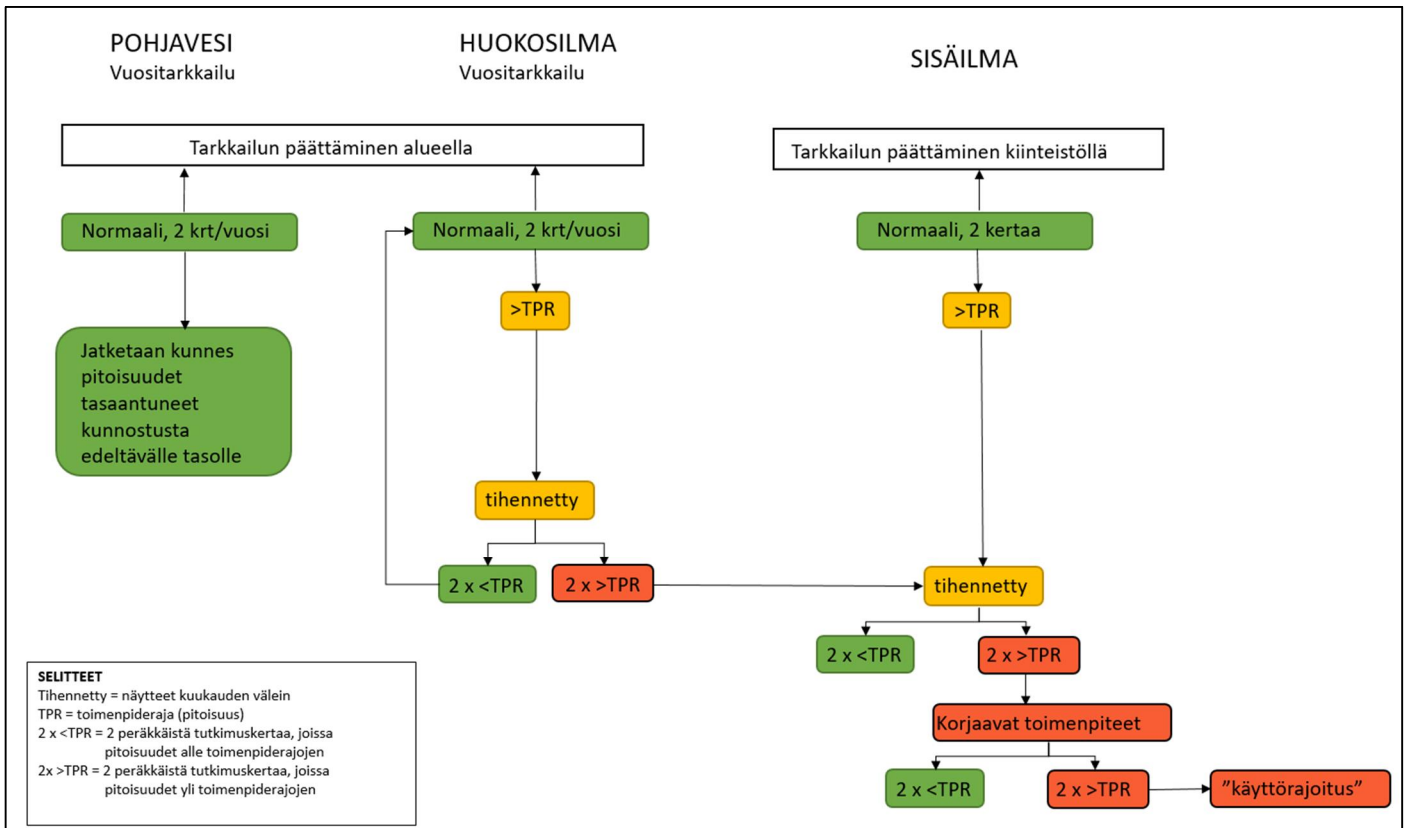
Kuva 2. Tarkkailun periaatteet

Pohjavesinäytteitä otetaan rakentamisen aikana ja rakentamistöiden valmistuttua. Huokosilmänäytteitä otetaan rakennusten valmistuttua. Sisäilmanäytteitä otetaan, mikäli huokoskaasunäytteissä todetaan toimenpiderajan ylittäviä pitoisuuksia ja niiden sijainnit määritetään tuloksien perusteella näiden huokoskaasunäytetuloksien perusteella. Kuvassa 1 on esitetty tarkkailualueen rajaus. Pohjavesitarkkailua tehdään koko asemakaava-alueella. Huokoskaasun ja sisäilman tarkkailua tehdään vain alueella, jolle massanvaihdon lopputuloksena jää haitta-aineita ja/tai jätteitä sisältävää maa-ainesta (kiinteistöt 833-3, 833-8 ja osa kiinteistöstä 833-9).
