Asiakirjatyyppi  
**Lausunto**

# **RAKENTAMISEN VAIKUTUS POHJAVETEEN MESSUKY- LÄNKADUN ASEMAKAAVA- SUUNNITTELUA VARTEN**

Viite 1510062757

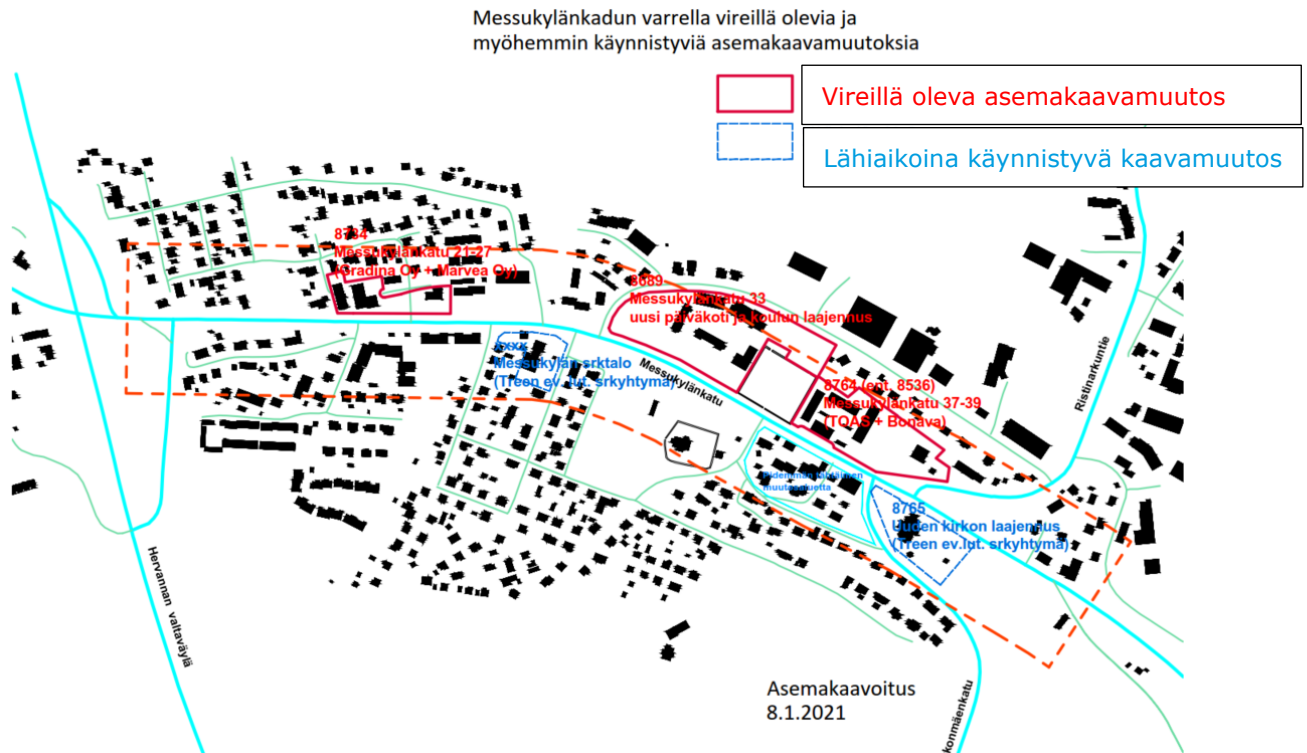
Kuva 1. Suunnittelualue (Lähde: Tampereen kaupunki)

Tampereen kaupungin toimeksiannosta Ramboll Finland Oy on laatinut tämän lausunnon koskien Messukyläntien yleissuunnitelma-alueen asemakaavasuunnittelua. Lausunto koskee kuvassa 1 esitettyjä vireillä olevia ja tulevia kaavamuutoshankkeita ja lausunnossa otetaan kantaa rakentamisen ja pilaantuneiden maiden puhdistamisen vaikutuksiin alueen pohjaveteen.

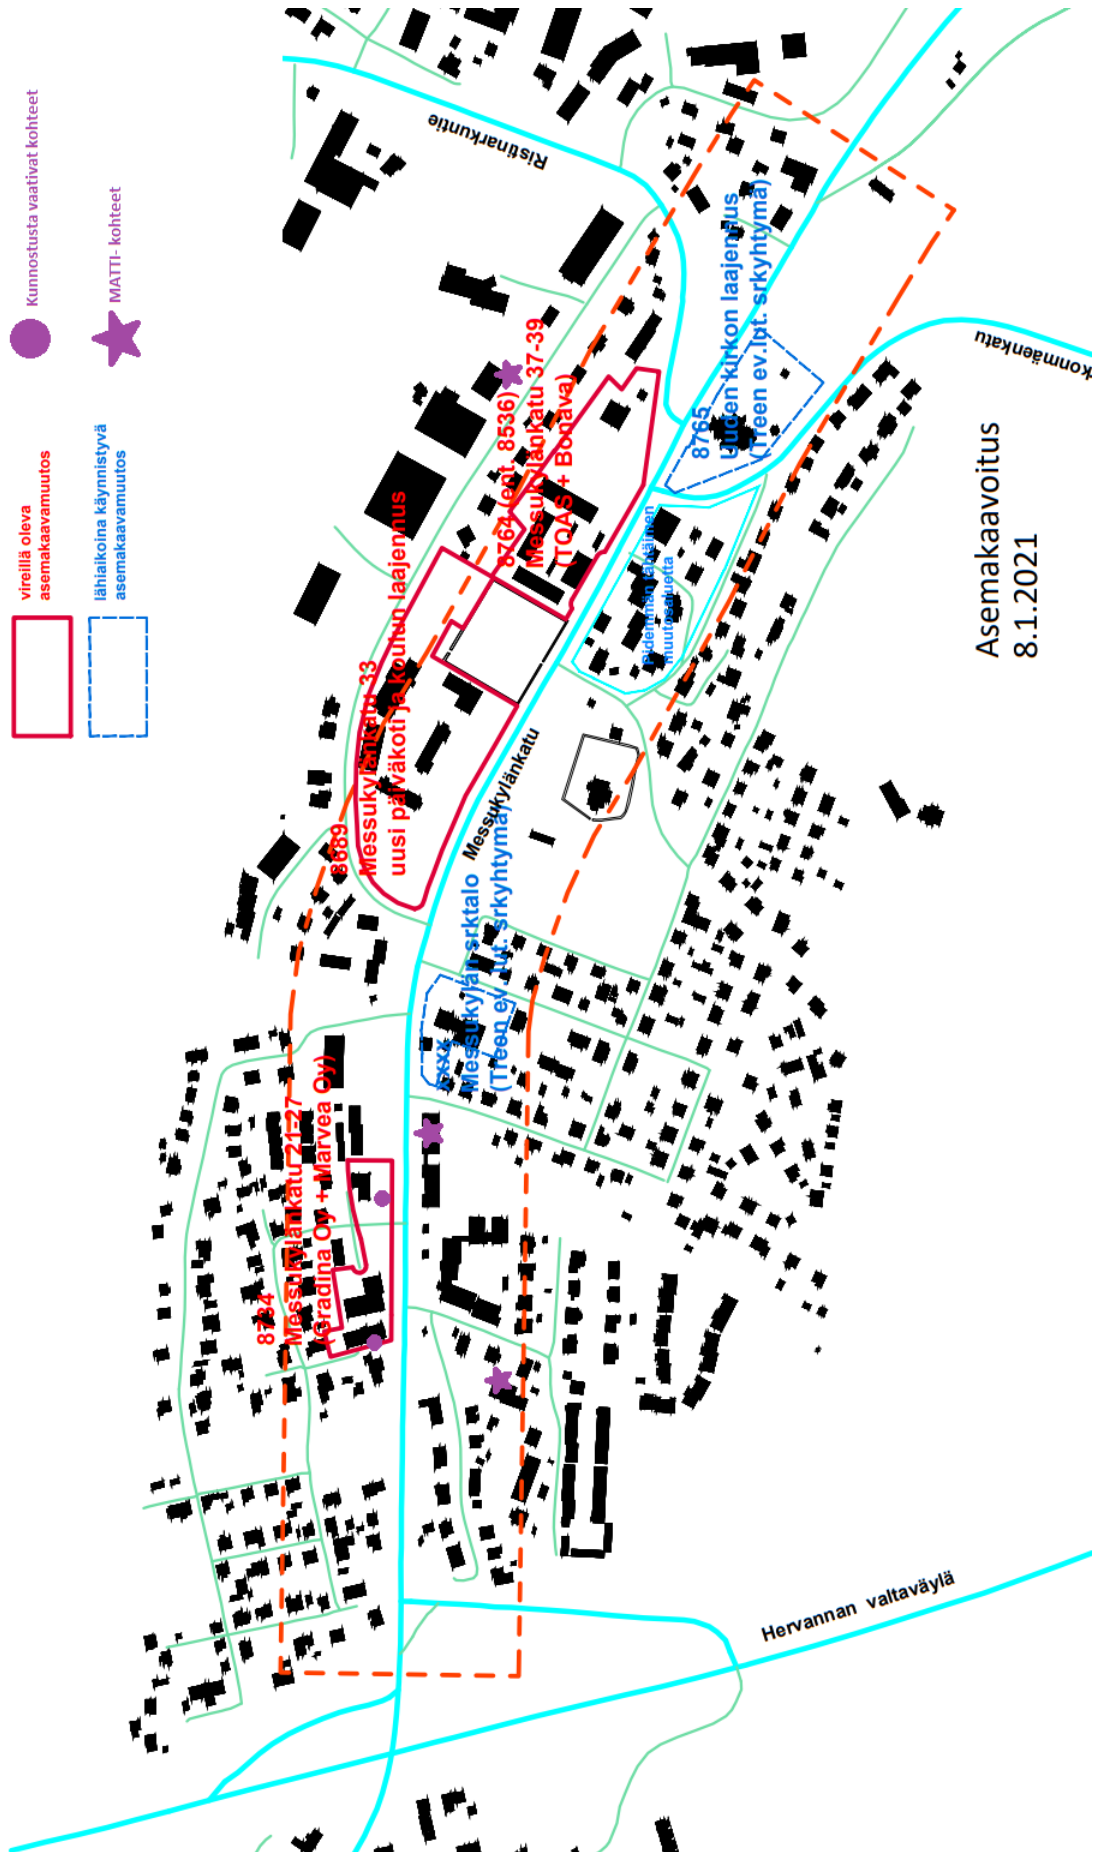
## Messukyläntien varrella vireillä olevia ja myöhemmin käynnistytviä asemakaavamuutoksia

Yllä mainitut pilaantuneet maa-alueet Messukylänkatu 27 ja 33 ovat merkitty ympäristöhallinnon ylläpitämään MATTI- rekisteriin. Maaperän tila- tietojärjestelmään kirjataan kaikki kohteet, joissa on todettu tai epäillään maaperän pilaantumista. MATTI- kohteiksi ovat rekisteröitynä myös Messukylänkatu 32 (kiinteistö .837-18-5050-13), Vuohenojankatu 38 (kiinteistö 837-131-684-11) ja Kyläojankatu 21 (kiinteistö .837-20-5106-4). Pilaantuneet alueet ovat sijoitettuna asemakaavotuskuvaan liitteessä 1.

Liite 1      Kartta pilaantuneiden alueiden sijainneista
