Asiakirjatyyppi  
**Hulevesiselvitys ja hallintasuunnitelma**

Päivämäärä  
**Syyskuu 2021**

**TAMPEREEN KAUPUNKI**  
**RAHOLAN RADANVARSIKORTTELIN AK NRO 8707**  
**HULEVESISELVITYS JA HALLINTASUUNNITELMA**

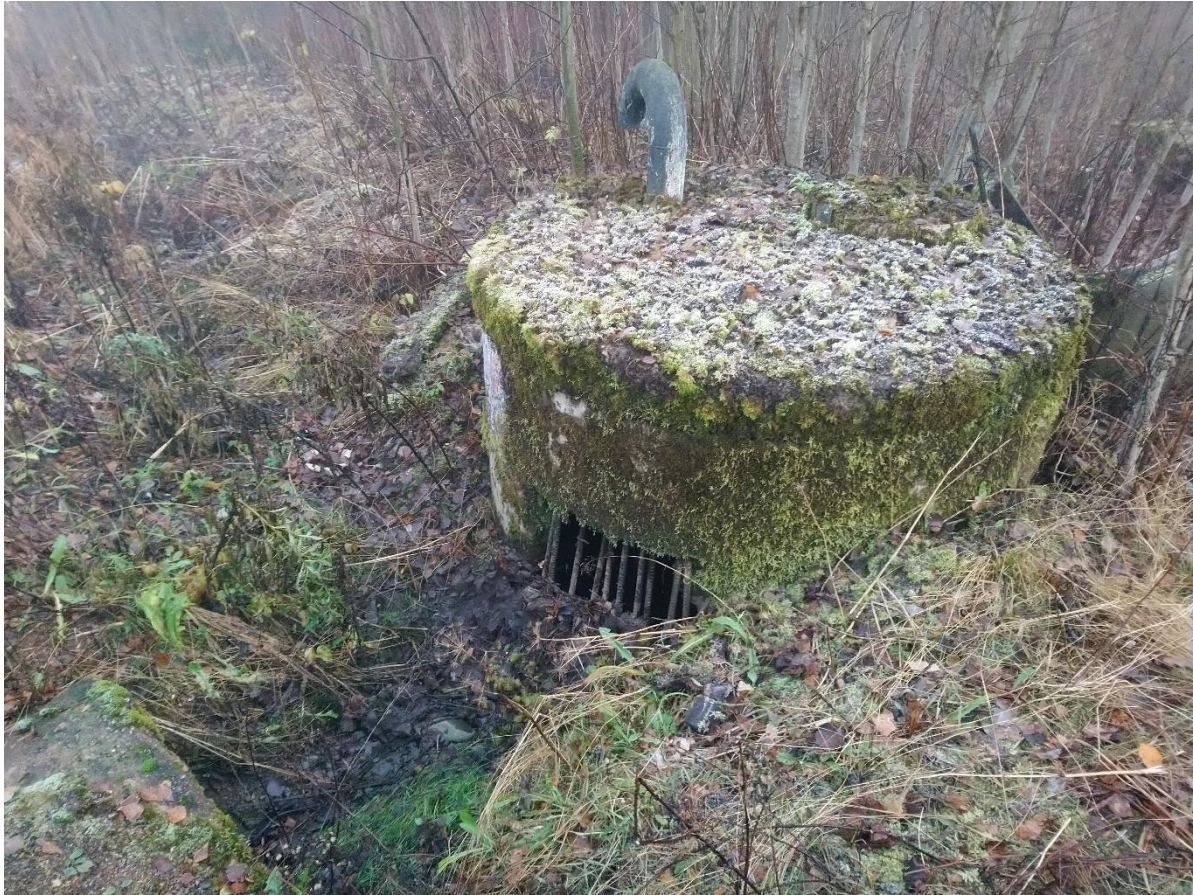
Kuva 2.2. Pääradan alittava rumpu ja sisäänotto kaivoon suunnittelualan länsiosassa.

Suunnittelualueen länsireunassa on nykyinen radan alittava rumpu (195+969, Lielähti-Kokemäki), jota ei ole merkittynä verkostokartoilla. Ratarumpurekisterissä rummun kooksi on merkitty 800 mm ja materiaaliksi betoni.

Rummun sisäänottoaukko on Kohmankaari 3:n tontin kaakkoiskulmassa, josta rumpu jatkuu putkessa radansuuntaisena oletettavasti radanalitukselle asti. Radan eteläpuolella rumpu on otettu kiinni kaivon kylkeen tehdyllä aukolla (kuva 2.2). Maastokäynnin perusteella rumpu on lähtöpäässä 800 B ja purkupäässä 1000 B poiketen ratarumpurekisteriin merkitystä tiedosta.

Purkupäästä rumpu jatkuu kaivon sisäänoton jälkeen 400 mm betoniputkena suunnittelualueen läpi liittyen Korvenkadun hulevesilinjaan.
