NEKALAN LASTENTALO

TUTKIMUSSUUNNITELMA

- KOSTEUS- JA RAKENNETEKNINEN KUNTOTUTKIMUS
- JULKISIVURAKENTEIDEN KUNTOTUTKIMUS
- LVISA-KUNTOSELVITYS

23. HELMIKUUTA 2023

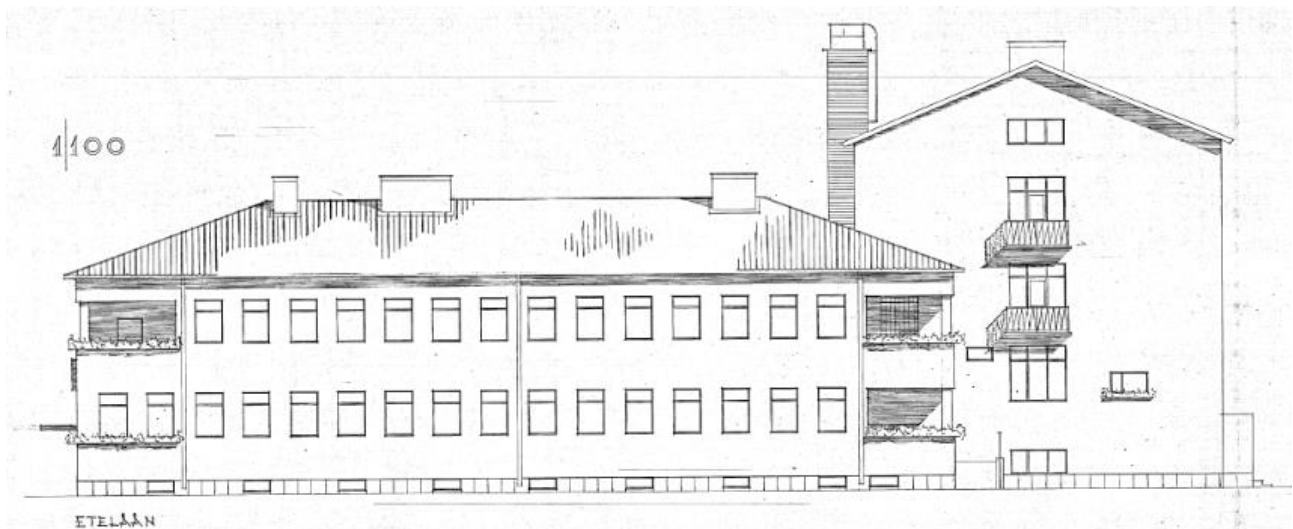
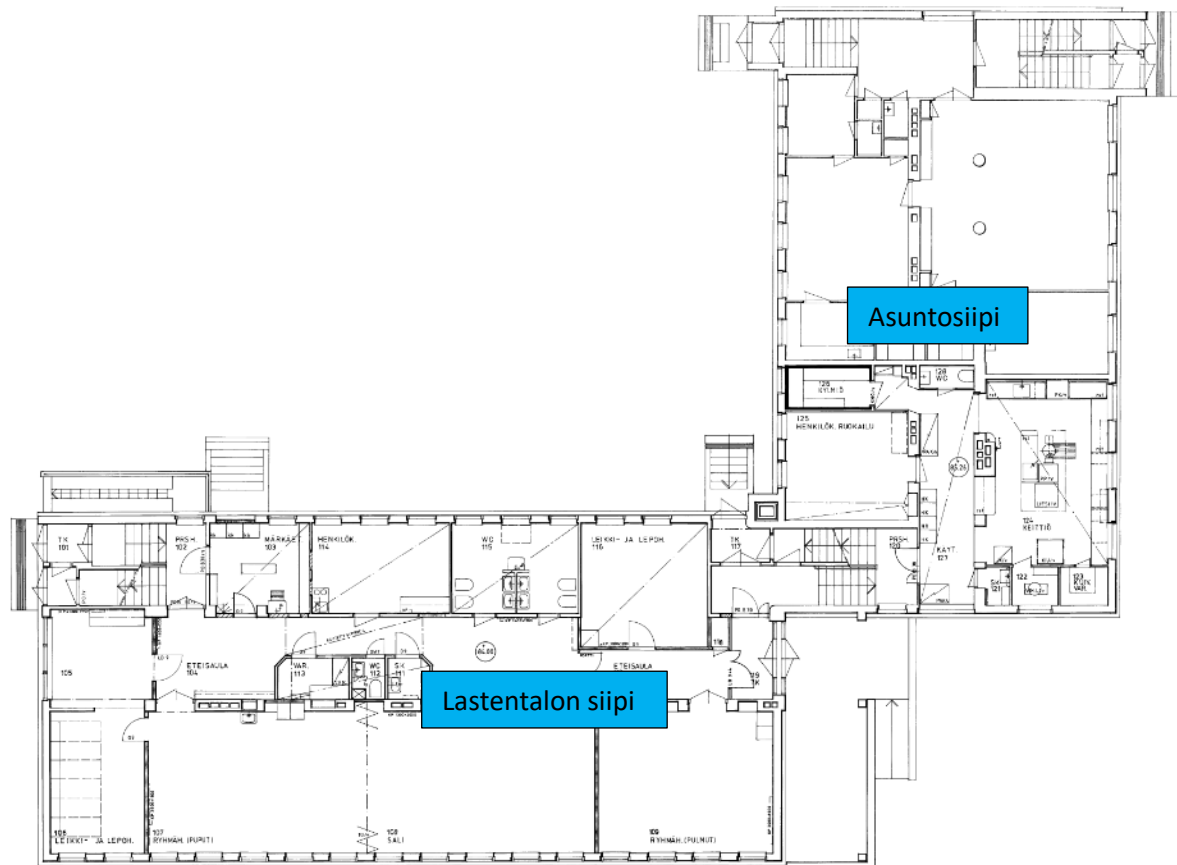
Kuvat 1a ja b. a) Rakennuksen alkuperäinen julkisivupiirustus vuodelta 1951. b) Rakennuksen 1. kerroksen pohjapiirustus.

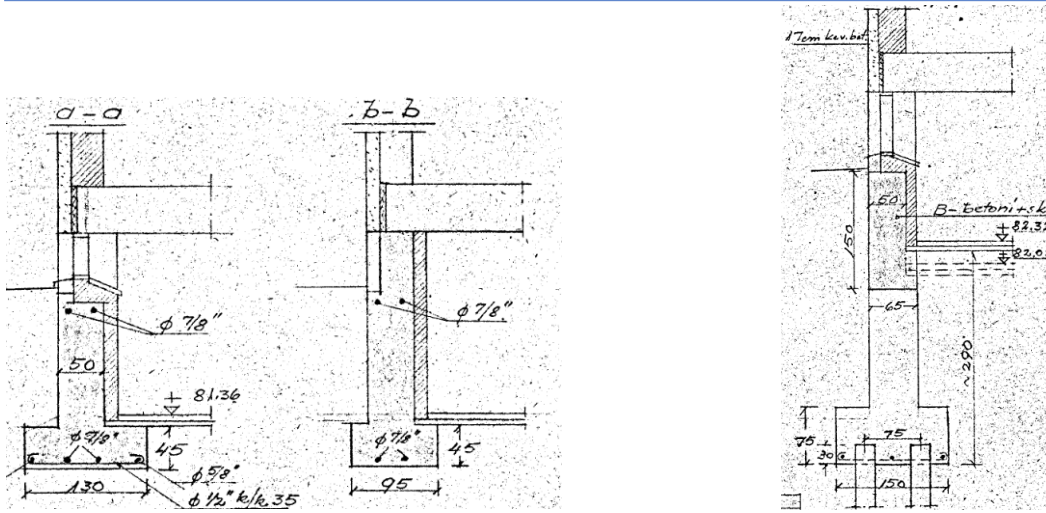
Kuvat 2a ja b. a) Alkuperäisten leikkauspiirustusten mukaisia perusmuurirakenteita lastentalon puolelta. b) Alkuperäinen leikkauspiirustus perusmuurirakenteista asuinsiiven osalta.

Maanvastaisista seinärakenteiden tarkkoja rakennetyyppejä ei ole määritetty käytössä olevissa vanhoissa piirustuksissa. Suuntaa-antavien alkuperäisten leikkauspiirustusten perusteella perusmuuri on betonirakenteinen ja sisäpuolella on kuorimuuraus. Perusmuurin sisäpuolella on alkuperäisen työselityksen tulkinnan mukaan todennäköisesti 2-kertainen bitumisively. Tyypillisesti tämän ikäisten rakennusten maanvastaisia seiniä voidaan pitää kosteusteknisesti riskirakenteina. Aikaisemman tutkimuksen perusteella rakennuksen ulkopuolella on lisäksi ollut perusmuuriin kohdistuvaa normaalia suurempaa kosteusrasitusta. Aikaisemmassa tutkimuksessa /1/ maanvastaisissa seinissä ei ole todettu poikkeavaa pintakosteutta. Maanvastaiset seinärakenteet suositellaan tutkittavan tarkemmin ja laajemmin tässä tutkimuksessa. Maanvastaisten seinien rakennetyypit tulee selvittää rakenneavauksilla sekä selvittää maanvastaisten seinien rakennekosteuksia rakennekosteusmittauksilla.

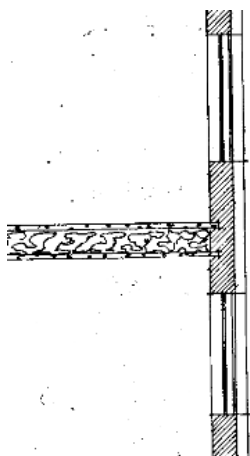
Kuva 3. Ote alkuperäisestä leikkauspiirustuksesta, jossa esitetty ulkoseinärakenne.

Alkuperäisten piirustusten ja aiemman tutkimuksen /1/ perusteella ulkoseinän kantavan rakenteena on massiivinen tiiliseinä, jonka ulkopinnassa lämmöneristeenä on kevytbetoni ja ulkopinta on sisäpinnan tavoin rapattu. Alkuperäisen työselityksen perusteella tiiliseinä olisi 1-kiven paksuinen, jonka ulkopuolella lämmöneristeenä olisi 17 cm paksuinen kevytbetonimuuraus. Ulkoseinän ulko-osia tutkitaan julkisivujen kuntotutkimuksessa, jonka sisältöä on käsitelty tarkemmin luvussa 3.

Alkuperäisen työselityksen perusteella patterisyvennysten kohdalla ulkoseinä olisi lämmöneristetty sisäpuolelta 30 mm:n paksuisella kyllästetyllä korkkilevyllä, jonka sisäpinnassa olisi plikitiilimuuraus. Korkkieristeiden tiedetään olevan usein mikrobivaurioituneita ko. kohdissa ja lisäksi korkkieristeet voivat sisältää poikkeavia määriä PAH-yhdisteitä.

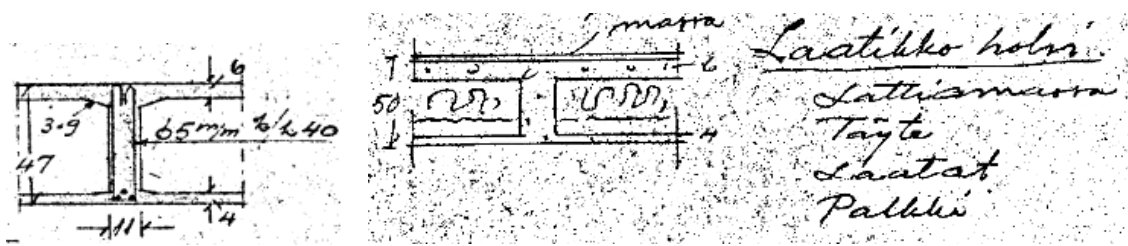
Kuvat 4a ja b. Vasemmassa kuvassa alkuperäisten betonipalkkipiirustusten mukainen laatikkoholvivälipohjarakenne ja oikeassa kuvassa ote rakennelaskelmista, jossa rakenteessa palkiston sisällä on esitetty täyttökerros.

Alkuperäisen työselityksen perusteella kellarikerroksen holvi molemmissa rakennuksen siivissä sekä lisäksi asuinsiiven 1. kerroksen holvi on laatikkoholvi eli kaksoislaattapalkisto. Alkuperäisen työselityksen ja betonipalkkipiirustusten perusteella muualla välipohjarakenteet olisivat alalaattapalkistoja.

Aikaisemmassa tutkimuksessa /1/ välipohjarakennetta oli selvitetty porareiän avulla lastentalon siivestä kellarikerroksen ja 1. kerroksen välipohjan osalta. Ko. kohdassa rakenteena oli alkuperäisten suunnitelmien mukainen kaksoislaattapalkistorakenne. Porauksen kohdalla /1/ alalaatan päällä täyterakennuksena oli noin 20...30 mm hiekkaa. Alkuperäisten suunnitteluasiakirjojen perusteella on kuitenkin mahdollista, että kaksoislaattapalkistorakenteen täyteenä voi paikoin olla muutakin materiaalia. Alkuperäisten suunnitteluasiakirjojen perusteella alalaattapalkistorakenteen sisällä olisi todennäköisesti kutterinlastutäytettä. Tyypillisesti täytemateriaalina olevaa vanhaa orgaanista materiaalia voi sisäilman kannalta pitää riskirakenteena.

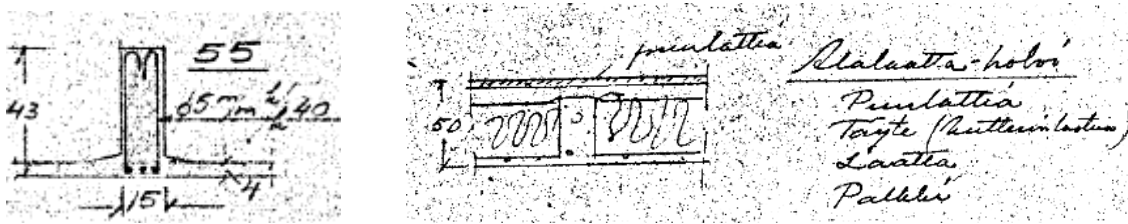
Kuvat 5a ja b. Vasemmassa kuvassa alkuperäisten betonipalkkipiirustusten mukainen rakennuksen eräs alalaattapalkkisto. Oikeassa kuvassa ote rakennelaskelmista, jossa rakenteessa palkiston sisällä on esitetty täyttökerrokseksi kutterinlastukerros.

Alkuperäisen työselityksen mukaan, niillä osin, kun alalaattapalkiston päälle valetaan pintabetonilaatta, asennetaan betonipalkin yläpintaan 3 cm:n paksuinen korkkieriste. Rakenneavausten perusteella pyritään selvittämään, onko korkkieristettä käytetty ko. kohdassa. Vanhaa korkkieristettä voi pitää materiaalina, jossa tyypillisesi usein on olemassa poikkeavaa mikrobikasvua.

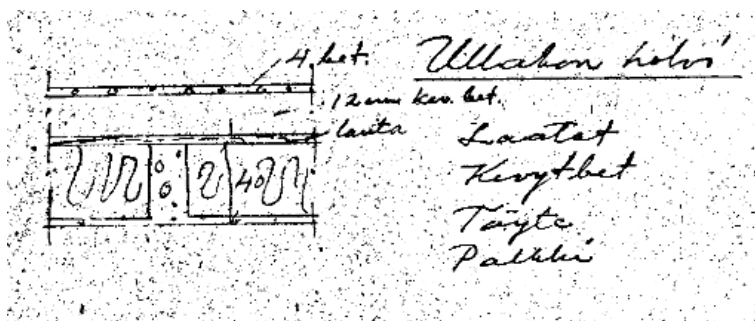
Kuva 6. Yläpohjarakenne alkuperäisessä rakennelaskelmissa esitetyllä tavalla

Yläpohjassa on aiemman tutkimuksen /1/ mukaan todettu voimakasta kreosootin hajua, jonka lähteeksi on materiaalinäytteiden perusteella todettu tervapaperi. Tervapaperissa on todettu suuri PAH-yhdistepitoisuus. Myös vesikatteen aluskatteena toimivassa bitumikermikatteessa oli aikaisemmassa tutkimuksessa todettu PAH-yhdisteitä jonkin verran ongelmajäterajan ylittäviä pitoisuuksia /1/.

Yläpohjarakennetta voi pitää sisäilman kannalta riskirakenteena. Tässä tutkimuksessa on tarkoituksena selvittää laajemmalla otannalla tehtävillä rakenneavauksilla, onko yläpohjarakenne toteutettu kaikilta osin vastaavalla tavalla. Rakennetutkimukset tehdään rakenneavauksilla (piikkaus ja/tai timanttiporaus). Vesikattoon tehdään silmämääräinen tarkastus niiltä osin, joista se on työturvallisuuden takia mahdollista tehdä turvallisesti. Vesikatteen jää-/ lumipeitteen aikana tarkastuksia ei vesikatolle tehdä. Lisäksi yläpohjatiloista tarkastetaan silmämääräisesti, onko vesikatossa mahdollisesti alapuolella näkyviä havaintoja vesikattovuodoista.
