Tampereen kaupunki

Pättinniemen ranta-asemakaava
Maisema- ja kulttuuriympäristöselvitys
22.12.2015

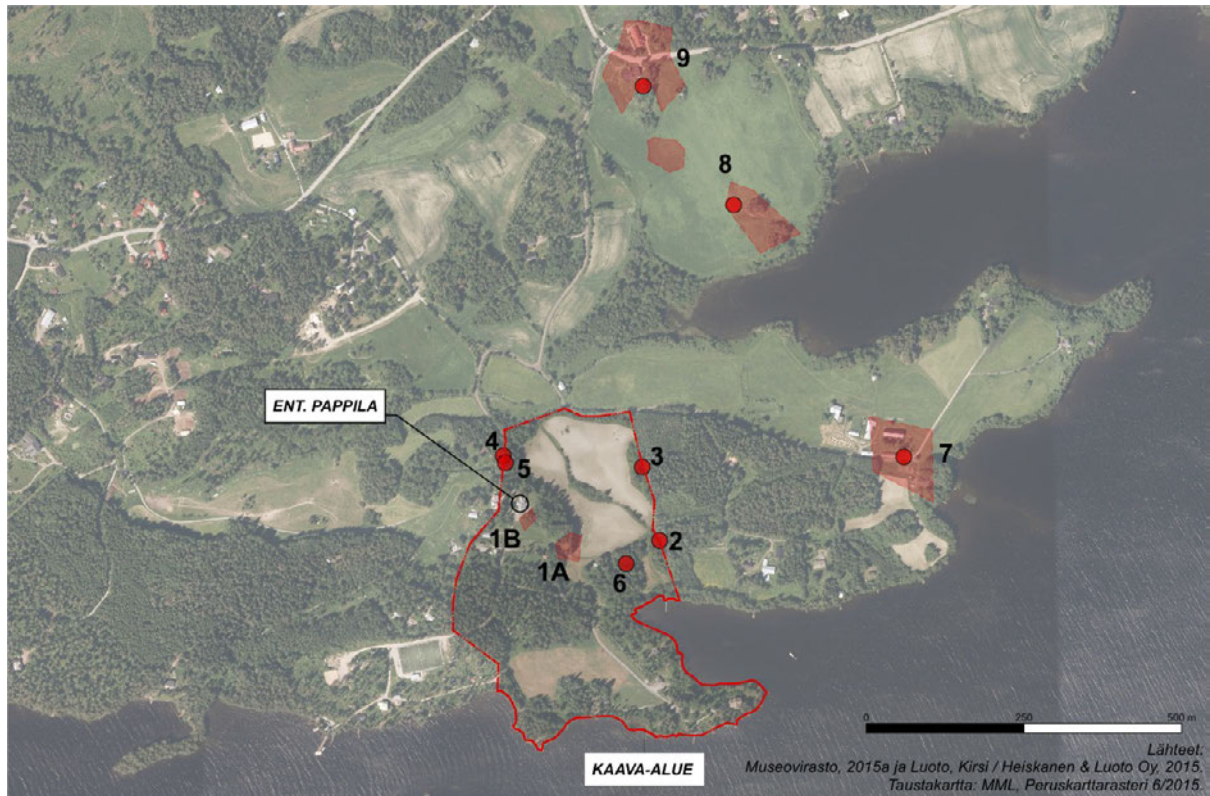
Kuva 4. Läheisimmät muinaisjäännökset. Kohteet 1 ja 2 sekä kaava-alueen ulkopuoliset 7-9 ovat Museoviraston muinaisjäännösrekisterin mukaisia kohteita, kohteet 3-6 syksyn 2015 inventoinnissa paikannettuja.

Muinaisjäännösten sijainnit on esitetty kuvassa 4 ja kohteiden tarkemmat kuvaukset jäljempänä. Kaava-alueen kohteiden numeroinnit 1-6 vastaavat syksyn 2015 inventoinnin numerointia.

Kohde 1, "Hirviniemi Kiikkinen". Museoviraston mukaan muinaisjäännös on paikallistettu vuosien 1765 ja 1781 karttojen perusteella vanhan pappilan tontille ja aluemaisena viereiselle peltoalueelle noin 100 m pappilan päärakennuksesta kaakkoon. Maastokäynnillä ei ole havaittu rakenteita (Museovirasto 2015a). Kohde on osoitettu syksyn 2015 inventoinnin mukaiseen tarkistettuun paikkaan ja siinä on huomioitu inventoijan esitys aluerajauksen jakamisesta kahteen osaan (1A ja 1B). Luodon mukaan suojelustatus on "kiinteä muinaisjäännös, suojelukohde". (Luoto 2015.)

Kohde 2, "Uusi-Köllä". Muinaisjäännös sijoittuu em. kohteesta itään metsäsaarekkeen länsireunaan. Museoviraston mukaan kivirakenne koostuu pystyyn tuetusta 50-60 cm korkeasta suorakaiteen muotoisesta kivistä, joka on todennäköisesti rajakivi. Sijainti sopii 1700-luvun karttojen perusteella Kiikkisen talon ja Hirviniemen ryhmäkylän rajalle (Museovirasto 2015a). Kohde on osoitettu syksyn 2015 inventoinnin mukaiseen tarkistettuun paikkaan. Luodon mukaan suojelustatus on "kiinteä muinaisjäännös, suojelukohde". (Luoto 2015.)

Kohde 3, "Junkkarintie". Kohde on paikannettu syksyn 2015 inventoinnissa. Luodon mukaan se sijoittuu pellon itäreunaan, noin 200 m itäkoilliseen pappilan päärakennuksesta. Kyseessä on historiallisen ajan rajamerkki, joka koostuu kahdesta suuresta kivistä, joiden väliin on kasattu pienempiä kiviä. Kivien sijainti sopii 1700-luvun karttojen digitoinnin perusteella Kiikkisen yksinäistalon ja Hirviniemen ryhmäkylän rajalle. Luodon mukaan suojelustatus on "kiinteä muinaisjäännös, suojelukohde". (Luoto 2015.)

Kohde 4, "Kiikkisensalmentie 1". Kohde on paikannettu syksyn 2015 inventoinnissa. Luodon mukaan kohde sijaitsee Kiikkisensalmentien länsipuolella kallionnyppylän kupeessa, noin 75 m länsiluoteeseen pappilan päärakennuksesta. Kyseessä on historiallisen ajan rajamerkki, joka muodostuu noin 3,5 x 2 m:n kokoisesta ja noin 1 m korkuisesta kiviröykkiöstä. Röykkiön sijainti sopii 1700-luvun karttojen digitoinnin perusteella Kiikkisen yksinäistalon ja Hirviniemen ryhmäkylän rajalle. Suojelustatus on "kiinteä muinaisjäännös, suojelukohde". (Luoto 2015.)

Kohde 5, "Kiikkisensalmentie 2". Kohde on paikannettu syksyn 2015 inventoinnissa. Luodon mukaan kohde sijaitsee metsikössä Kiikkisensalmentien länsipuolella lähellä palaneen talon pihapiiriä. Kyseessä on historiallisen ajan kellari / nauriskuopanne, kooltaan 3 x 3 m, ja itäreunalla on n. 1,5 m leveä valli. Kuopanne on todennäköisesti Kiikkisen yksinäistalon tai pappilan toimintaan liittyneen maakellarin jäännös. Suojelustatus on "*kiinteä muinaisjäännös, suojelukohde*". (Luoto 2015).

Kohde 6, "Pättinlahti". Kohde on paikannettu syksyn 2015 inventoinnissa. Luodon mukaan kohde sijaitsee metsikössä, noin 190 m pappilasta kaakkoon, pienen maakumpareen kaakkoisreunassa. Kyseessä on historiallisen ajan kellari / nauriskuopanne, kooltaan 2,5 x 1,5 m ja syvyydeltään noin 0,4 m. Reunoja kiertää n. 2 m leveät vallit. Kuopanne on todennäköisesti Kiikkisen yksinäistalon toimintaan liittyneen maakellarin jäännös. Luodon mukaan suojelustatus on "*kiinteä muinaisjäännös, suojelukohde*". (Luoto 2015).

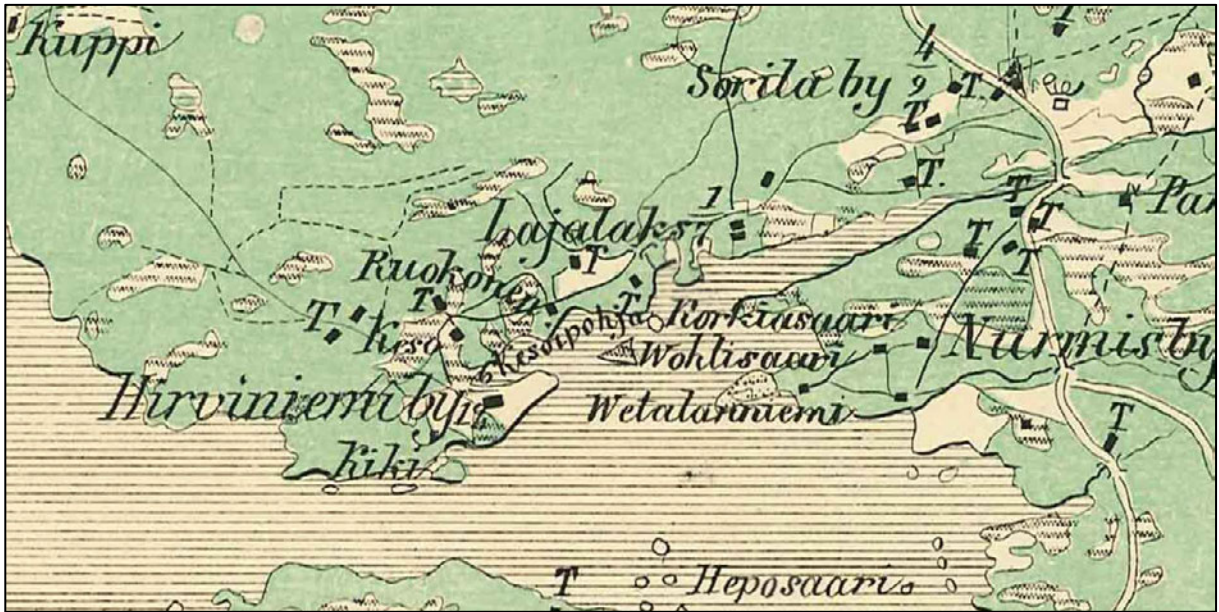
Kalmbergin kartasto, 1855

Kuva 7. Ote Kalmbergin kartasta. (Kartan tuottaja: www.vanhakartta.fi, Jyväskylän yliopiston julkaisuarkisto.)

Verkkomakasiinin mukaan metsät on osoitettu kartassa vihreällä, suot viivoituksin ja vihreillä laikuilla, ja peltokuviot on pääosin jätetty valkoisiksi. (Verkkomakasiini 2009).

Pättinniemi on metsää pientä peltolaikkuja lukuun ottamatta. Junkkarin alue on viljelyksessä. Nimistä mainittakoon ”Keso”, ”Ruokonen” ja ”Lajalaks”. Nykyinen Kidunpohja näkyy nimellä ”Kesoipohja”. Pättinniemen länsipuolella rannassa näkyy ”Kiki”; nykyisin on olemassa Kiikkinen sekä Kiikkisensaari.

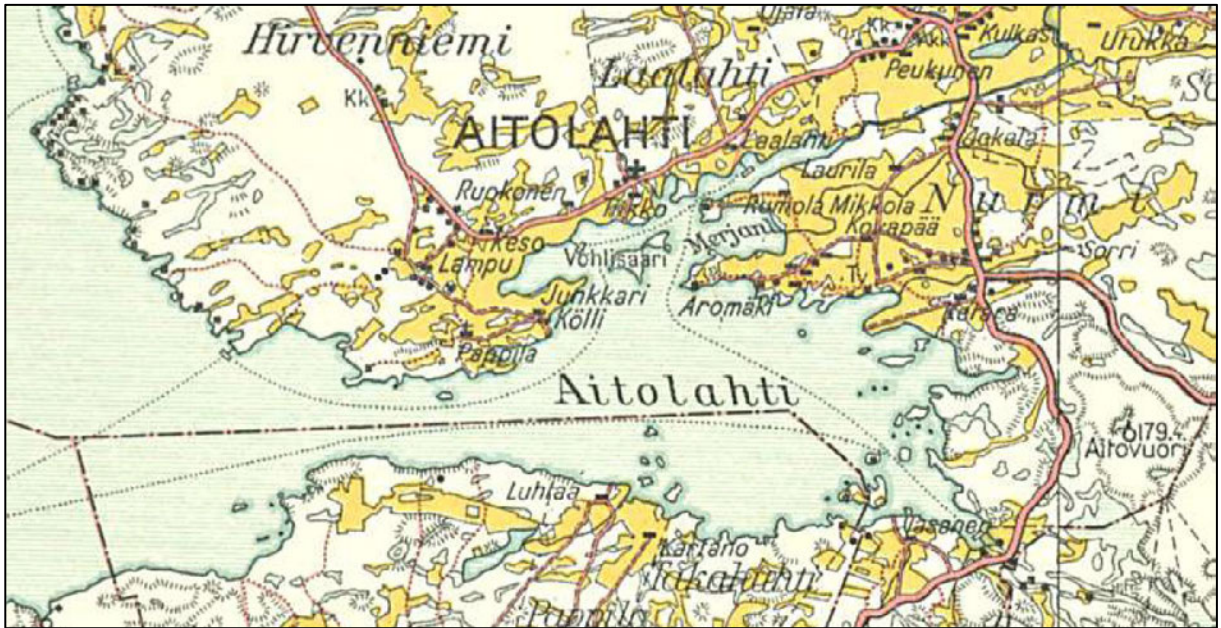
Suomen taloudellinen kartta, 1931

Kuva 8. Ote Suomen taloudellisesta kartasta 1:100 000 vuodelta 1931. (Kuva: Kansalliskirjasto, Doria-tietokanta.)

Pappilan ja Junkkarin ympäristö on laajalti viljelyksessä, ja viljelysmaat jatkuvat itä-koilliseen aina Peukuseen asti (nyk. Sorila). Myös Nurmin alue on viljelty. Pättinniemi pappilan eteläpuolella näyttäisi olevan viljelty. Pättinniemen länsipuoli on suhteellisen metsäistä, ja viljelysmaat vähenevät ja ovat pienialaisempia länteen siirryttäessä.

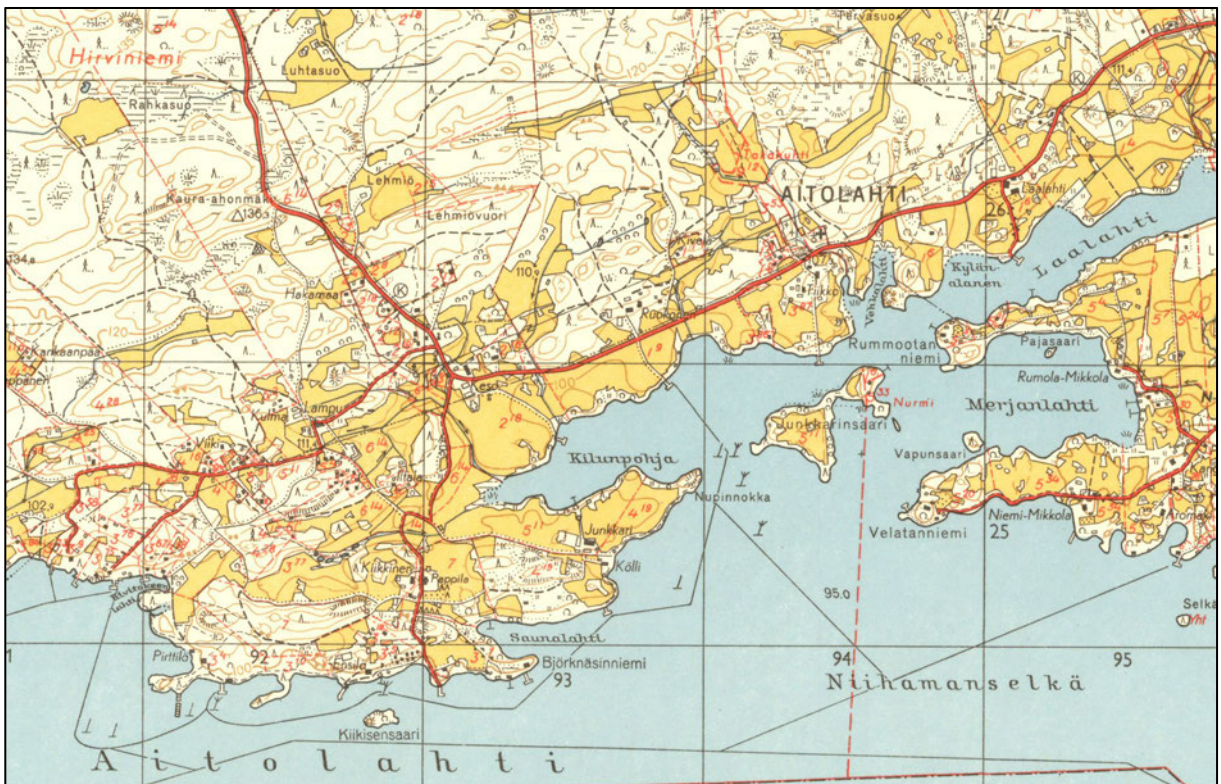
Kuva 9. Ote vuoden 1953 peruskartasta. (Maanmittauslaitos, Peruskartta 1:20 000 1953, 10/2015.)

Vuoden 1953 peruskartassa näkyvät jo Pappila ja Kiikkinen. Niemenkärjessä (Björknäsinniemi) näkyy Björknäsin huvila. Viljelysmaat noudattavat vielä melko tarkasti vuoden 1931 kartassa näkyvää tilannetta. Nykyisen Aitoniementien ja rannan väliset alueet ovat olleet vielä kattavasti viljelyksessä, mutta rantaviivassa on kuitenkin aina kasvillisuusvyöhyke. Myös pappilan päärakennuksen ympäristö on suhteellisen tarkasti viljelyksessä. Päärakennuksen ja aitan välissä näkyy jo puiden rajaama puutarha. Puurivimerkintä näyttää tosin viitanneen mäntyyn eikä kuuseen, joita paikalla nykyisin kasvaa.

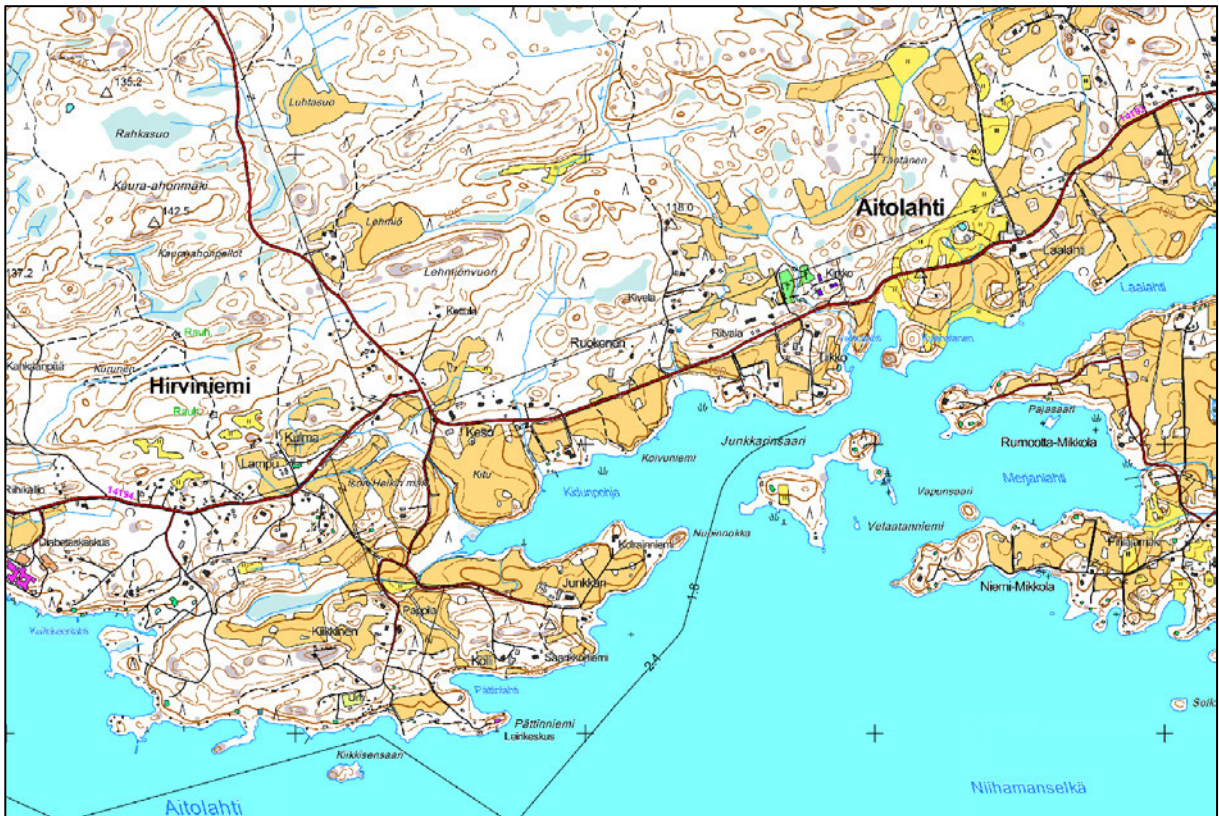
Kuva 10. Ote vuoden 2015 peruskartasta. (Maanmittauslaitos, Peruskarttarasteri, 6/2015.)

Vuoden 2015 peruskartasta voi havaita, että viljelysmaissa ei ole tapahtunut kovin merkittäviä muutoksia, vaikkakin paikoin pienialaisia peltoja on jäänyt viljelyksestä pois. Aitoniementien ja rannan väliset alueet ovat niin ikään viljeltyjä, mutta varsinkin rannan kasvillisuusvyöhyke on paikoin leventynyt, esim. rakennusten läheisyydessä. Peruskartta ei anna Pättinniemestä aivan todellista kuvaa: siinä niemenkärjen ja Björknäsin huvilaa ympäröivä puustoinen alue jatkuu länteen selvästi todellista kauemmas, ja avoin (pelto)alue on todellista pienempi.

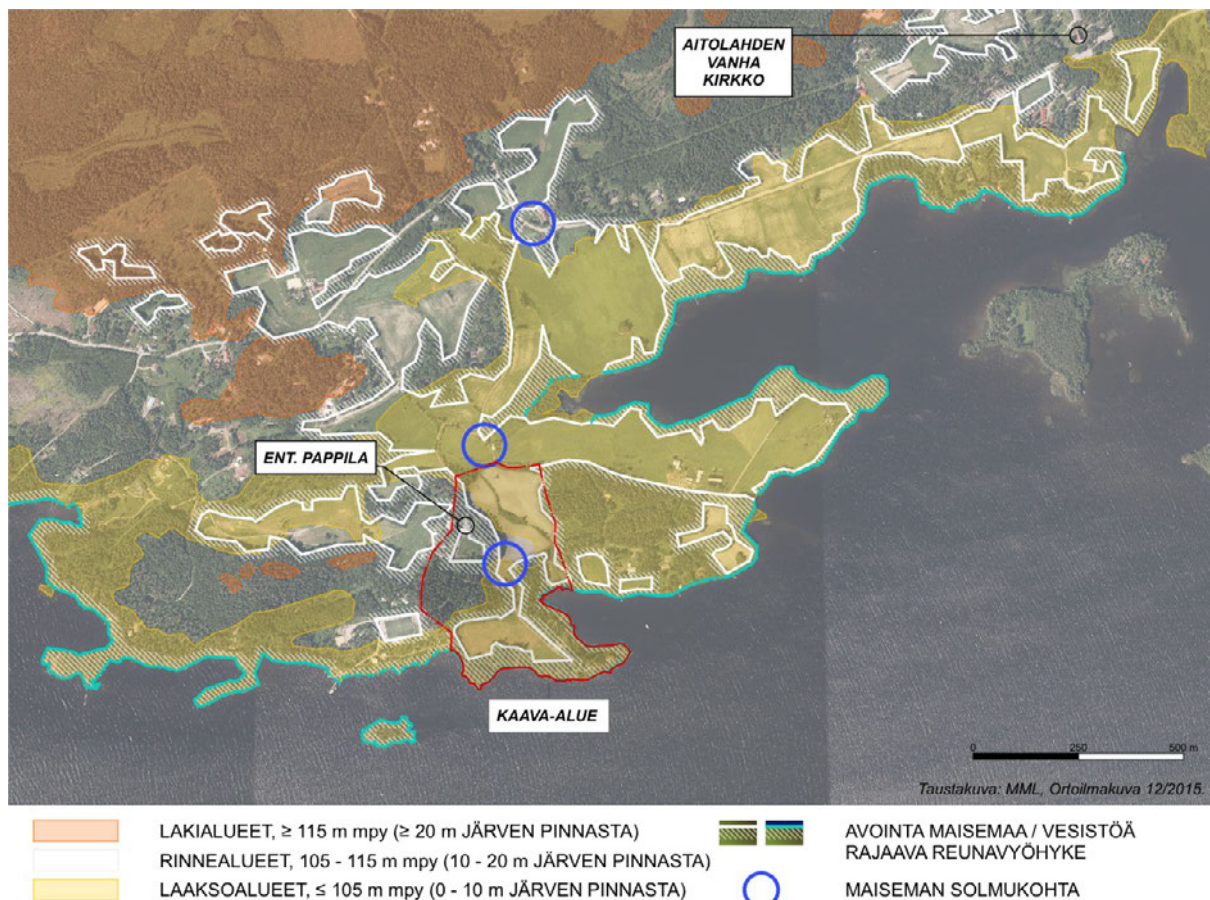
Kuva 11. Maisemarakenne.

Hirviniemen alueella erottuvat metsäiset selännealueet. Maastonmuodot noudattavat suuntaa itäkoillinen – länsilounas. Idästä Laalahteen ja edelleen Aitolahteen laskeva Sorilanjoki noudattaa tätä samaa suuntaa. Sorilanjoen rannat ovat pääasiassa viljelyksessä, ja ne muodostavat keskeisen avoimen maisematilan Nurmin ja Sorilan alueelta aina Kidunpohjaa ympäröiville rannoille asti. Ranta-asemakaava-alueella ja sen pohjoispuolella viljelysmaat vähenevät ja pirstaloituvat. Kaava-alueen länsipuoli kuuluu jo metsäisiin selänteisiin.

Maisemarakennetta on havainnollistettu kuvassa 11 ja maisemakuvan tärkeimpiä tekijöitä kuvassa 12. Korkeussuhteita maastonmuotoineen on esitetty kuvassa 13. Kuvissa 14-18 on valokuvia eri puolilta tarkastelualuetta.

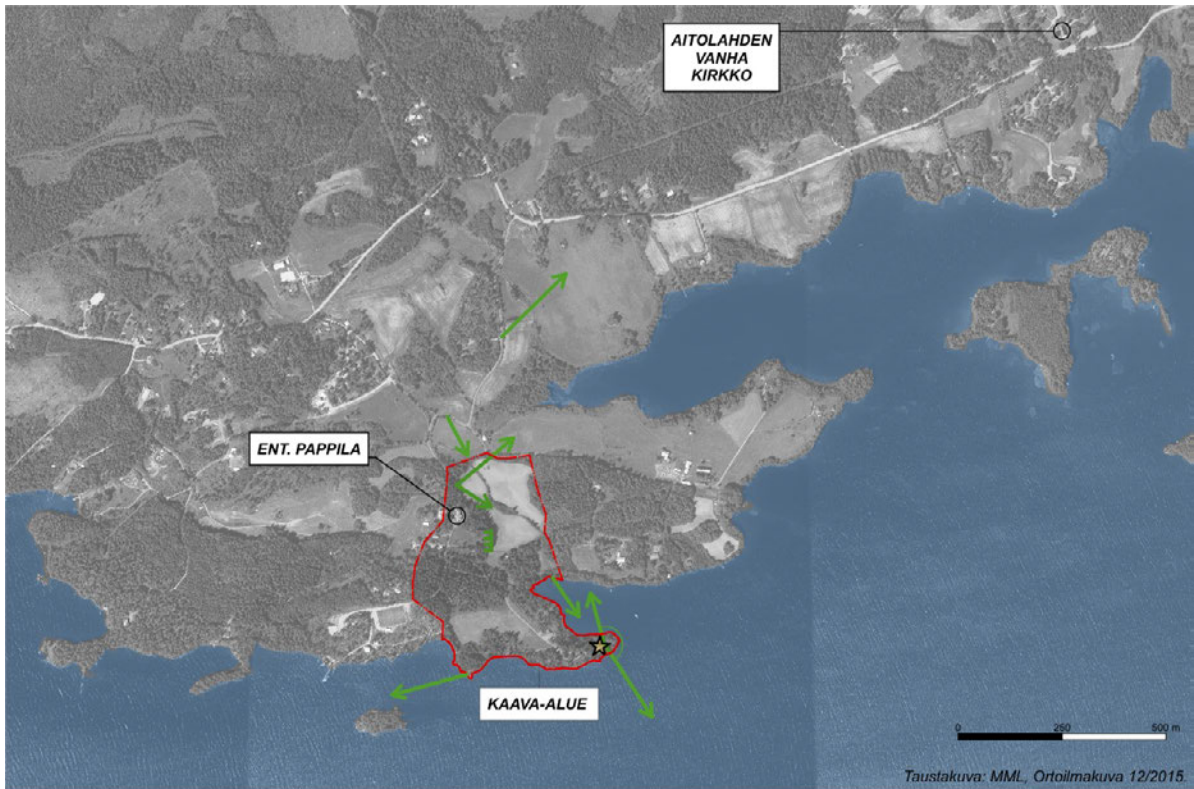
Kuva 12. Maisemakuvan tärkeimmät tekijät.

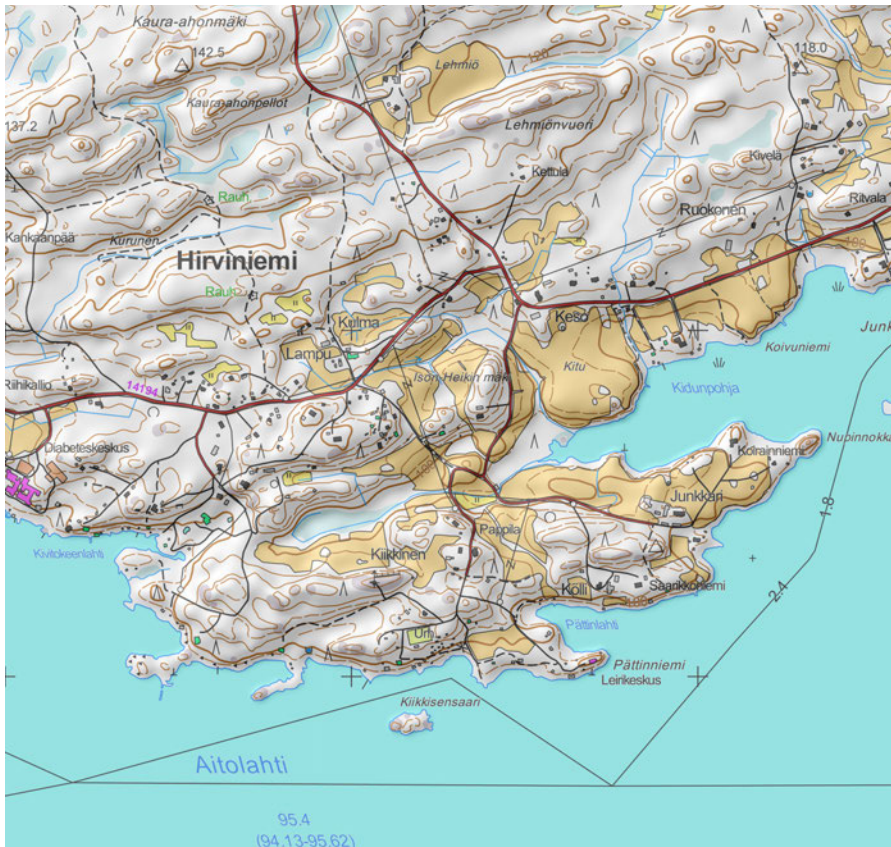
Kuva 13. Korkeussuhteet; valon suunta luoteesta. (Kartta: MML, Peruskarttarasteri 6/2015 ja Vinovalovarjorasteri 6/2015.)

Aitolahden eli Näsijärven vedenpinnan korkeus on 95,4 m mpy (94,13 – 95,62 m) mpy. Pellot sijoittuvat pääsääntöisesti tason 105 m mpy alapuolelle. Hirviniemen korkein maastonkohta (kuvan 13 rajaamalla alueella) on Kaura-ahonmäki (142,5 m) ja kaava-alueella pappilan ja Kiikkisen päärakennusten mäki (n. 110 m) sekä Pättinniemen kärki (Björknäsin huvila, n. 102 m).

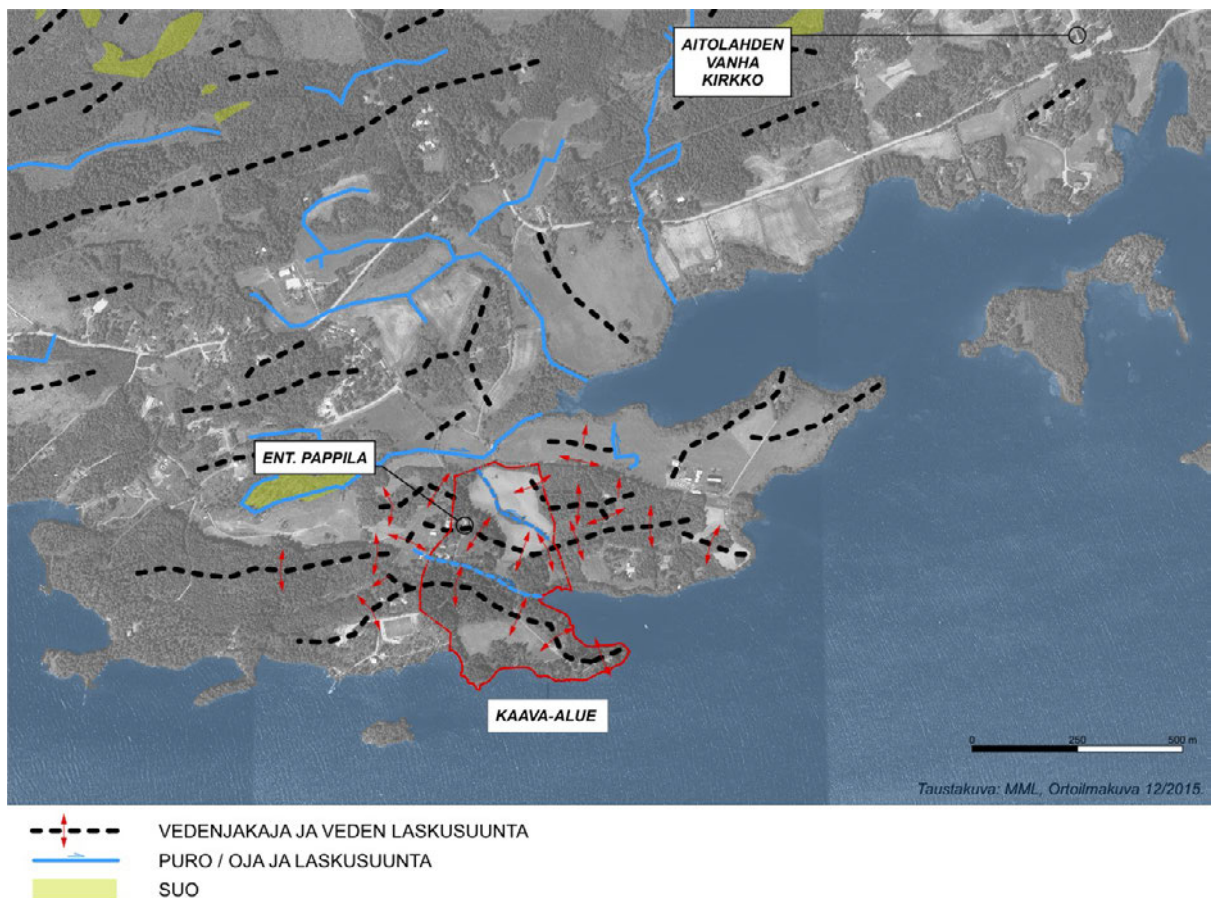
Kuva 19. Vesiolosuhteet. Vaikutuksiltaan toisistaan poikkeavat vedenjakajat on esitetty samanarvoisina.

Kaava-alue ja Pättinniemi rajautuu Näsijärven Aitolahteen. Näsijärven Näsiselkä sijaitsee lännessä ja Niihamanselkä idässä. Ranta-asemakaava-alueella ei ole varsinaisia vesistöjä eikä isompia ojiakaan. Pappilan länsipuolella Kiikkisen takana on pienehkö metsäinen suo, josta johtaa laskuoja itään Kidunpohjaan. Viljelyalueilla on jonkin verran oja, jotka nekin laskevat Kidunpohjaan. Kiikkisen ja pappilan taloista noin 100 m etelään, metsäisellä osuudella on oja, jota ei ole merkitty viimeisimpään peruskarttaan, mutta näkyy ainakin vuosien 1974, 1980 ja 1991 peruskartoissa. Oja saa alkunsa ilmeisesti Kiikkisen pelloilta ja se laskee itä-kaakkoon Pättinlahteen.

Hirviniemen alueella vedenjakajat erottuvat suunnassa itäkoillinen – länsilounas. Varsin yleisiä ovat myös yksittäiset mäet, jotka ovat vedenjakajina pistemäisempiä. Kaava-alueella tai sen läheisyydessä ei ole pohjavesialueita, eikä se kuulu pohjaveden muodostumisalueeseen. Vesiolosuhteet on esitetty kuvassa 19.

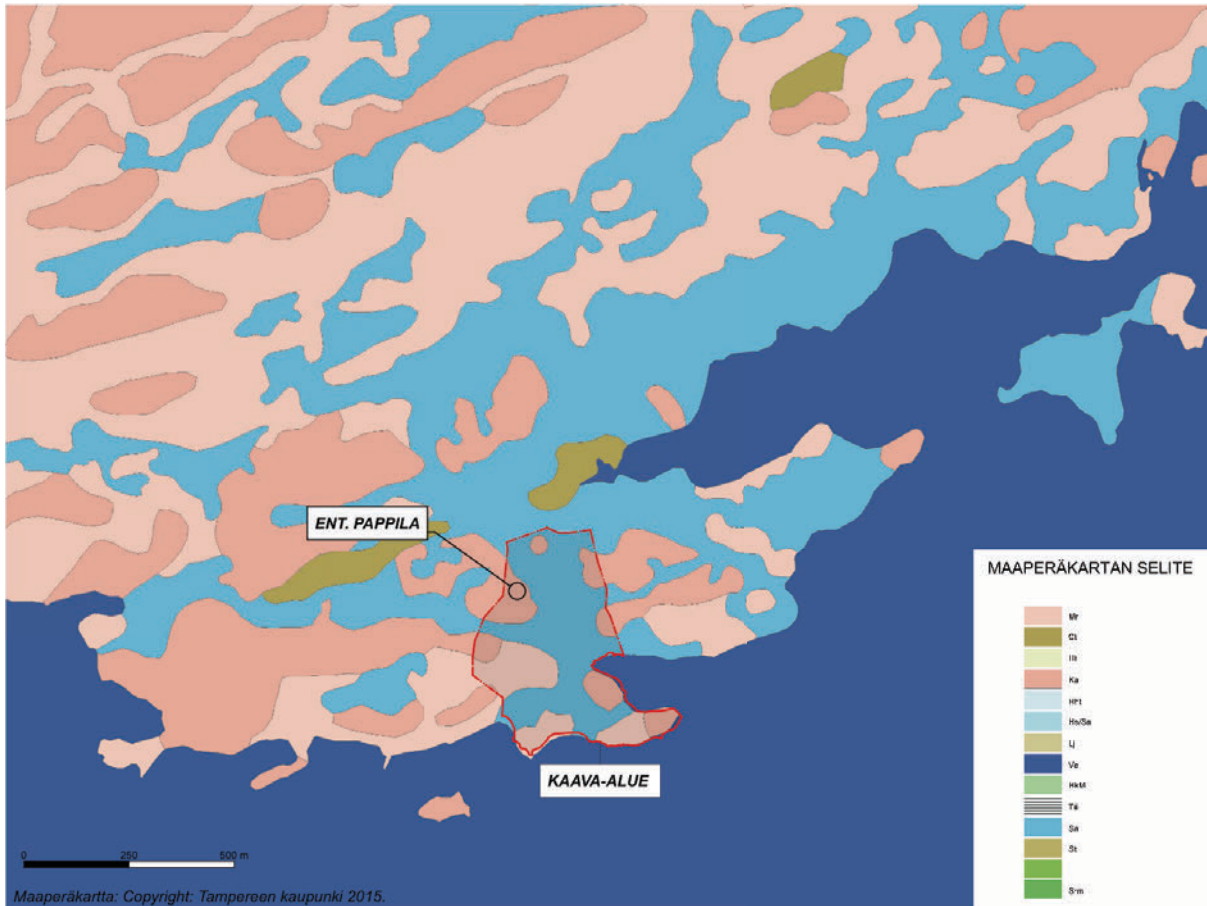
Kuva 20. Maaperäkarta.

Tampereen kaupungin maaperäkartan mukaan pääosa ranta-asemakaava-alueesta on hiesua tai savea (Hs/Sa). Hiekkamoreeni (Mr) erottuvat metsäisen selänteen reuna Kiikkisen peltojen ja Pättinlahden välissä, eteläisen niemekkeen alue sekä Pättinniemen tyvi. Pienialaiset kalliomaat löytyvät Pättinniemen kärjestä (huvilan alue) ja siitä luoteeseen Pättinlahden rannasta (korkeampi maastonkohta). Pappilan ja Kiikkisen päärakennukset sijaitsevat kalliomaalla, joka jatkuu hieman laajemmin pohjoiseen ja luoteeseen. Laajemmin Hirviniemen alueella savimaan osuus vähenee kauemmas rannasta siirryttäessä. Pääasiallinen maalaji on hiekkamoreeni, mutta myös kalliomaata on runsaasti. Maalajien muodot noudattavat samaa itäkoillinen - länsilounas -suuntaa, mikä on havaittavissa maastonmuodoissa. Maaperäkarta on kuvassa 20.

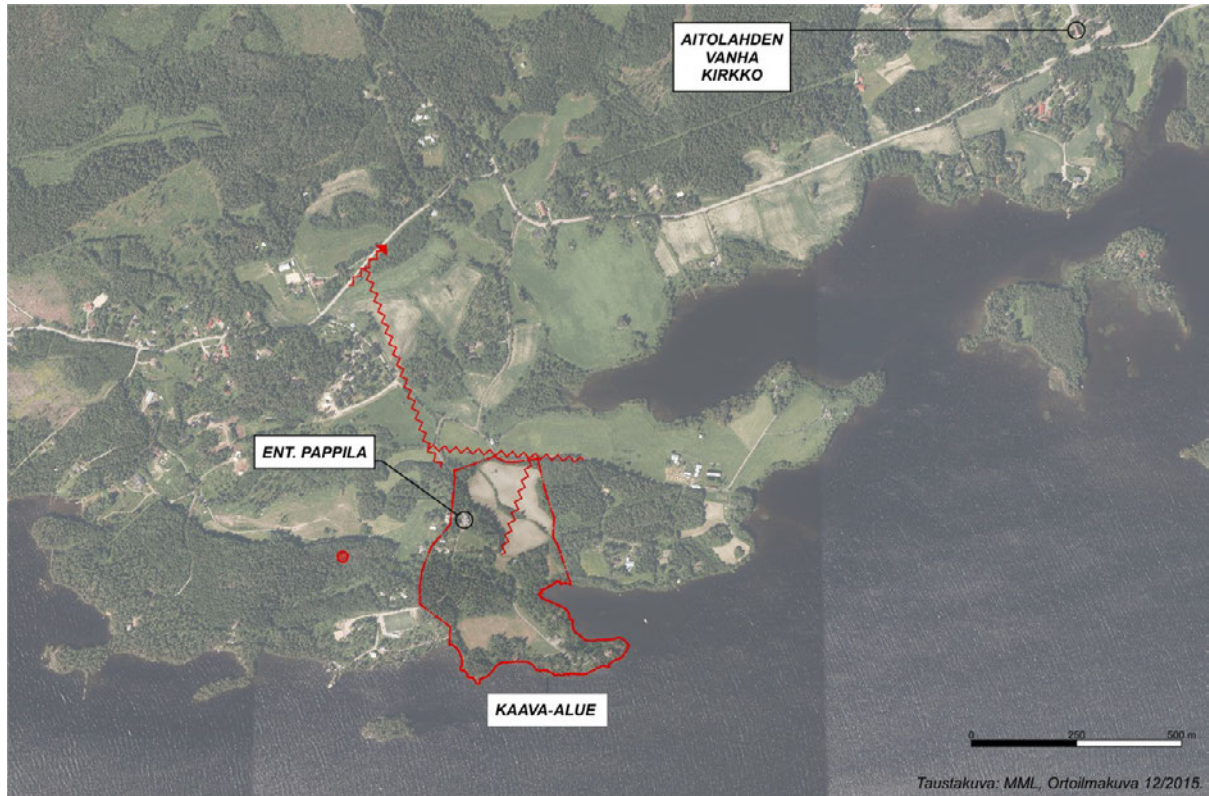
Kuva 21. Maiseman häiriötekijät.

Erityisiä maiseman ongelmakohtia tai -alueita ei ranta-asemakaava-alueella tai sen läheisyydessä ole. Lieväksi häiriöksi voidaan katsoa linkkimasto kaava-alueelta noin 200 m länteen. Toinen lievä häiriö on kaava-alueen keskivaiheelta pohjoiseen Junkkarintielle ja siellä itään ja länteen haarautuva, paikoin avoimessa maastossa kulkeva 20 kV:n sähkölinja. Linja ei muodosta merkittävää visuaalista häiriötä. Maiseman häiriötekijöitä on esitetty kuvassa 21.

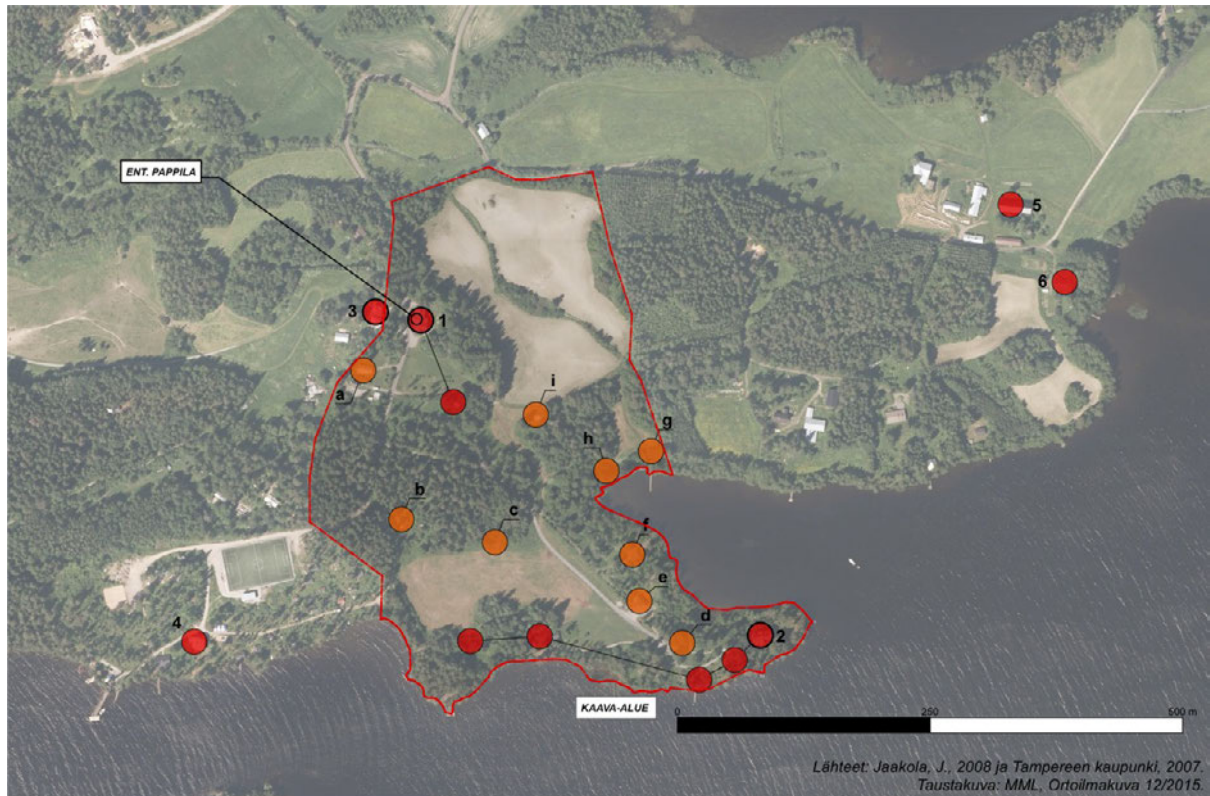
Kuva 22. Rakennettu kulttuuriympäristö.

Seuraavissa kappaleissa on esitetty julkaisuissa *Tampereen Aitolahden ja Teiskon rakennuskulttuuri* (Jaakola, J., 2008) sekä *Nurmi-Sorilan osayleiskaavan kulttuuriympäristöselvityksessä* (Tampereen kaupunki, 2007) luokitellut kaava-alueelle (5.1) ja sen läheisyyteen (5.2) sijoittuvat arvokkaat rakennetun kulttuuriympäristön kohteet. Kaava-alueen osalta on luetteloitu myös muut rakennukset. Luokitellut kohteet on numeroitu ja muut rakennukset merkitty kirjaimin. Numerot ja kirjaimet viittaavat oheiseen karttaan (Kuva 22), ja useamman rakennuksen kokonaisuudessa niillä on osoitettu päärakennus.

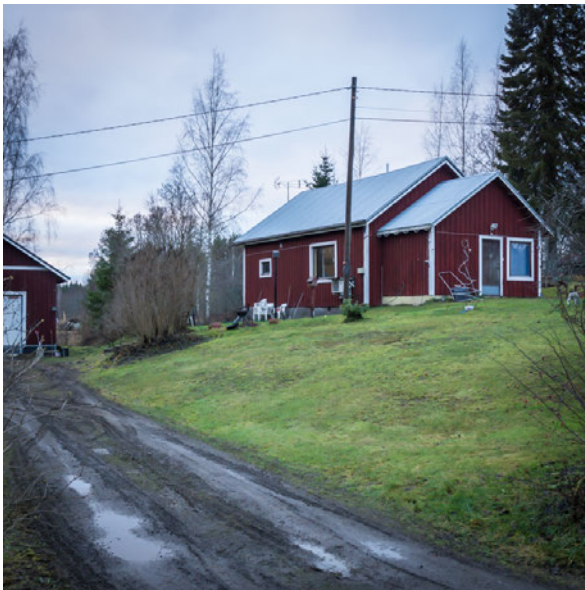
Kuva 32. Kohde a, asuinrakennus pappilan lounaispuolella. (Kuva: Pasi Vierimaa, 12/2015.)

Pappilasta lounaaseen tien toisella puolella sijaitsee erillinen asuinrakennus ja sen kaksi piharakennusta. Päärakennuksen suuremmissa osissa on luonnonkiviperustus, ja rakennus voikin olla 1800-1900-lukujen vaihteesta. Kapeampi päätyosa on todennäköisesti myöhemmin rakennettu laajennus. Autotallia ei näy vielä vuoden 1991 peruskartassa, joten se on 1990-2000-luvulta. (Kuva 32.)

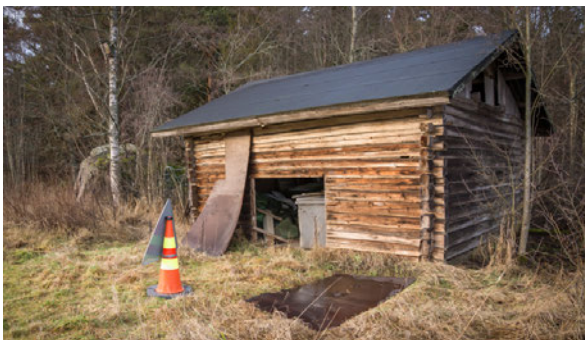
Kuva 34. Kohde c, hirsilato nurmikentän pohjoisreunalla. (Kuva: Pasi Vierimaa, 12/2015.)

Pitkänurkkainen hirsilato sijaitsee eteläisen nurmikentän pohjoisreunassa. Lato lienee alun perin vähintäänkin 1900-luvun alusta, mutta vanhojen pohjakarttojen perusteella se on todennäköisesti siirretty paikalle hyvin myöhään; se näkyy vasta vuoden 2015 peruskartassa. (Kuva 34.)

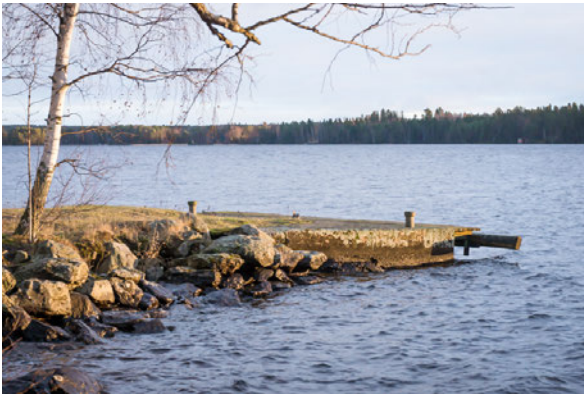
Kuva 41. Betonilaituri kaava-alueen lounaiskulmassa. (Kuva: Pasi Vierimaa, 12/2015.)

Betonirakenteinen laituri sijaitsee kaava-alueen lounaiskulmassa olevan niemen kärjessä. Laiturin rakentamisajankohdasta ei ole tietoa. (Kuva 41.)

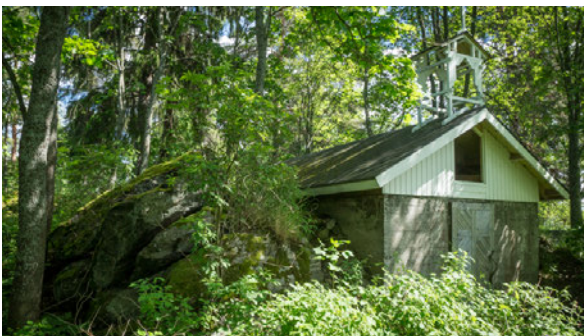
Kuva 42. Maakellari. (Kuva: Pasi Vierimaa, 6/2015.)

Betoniseinäinen maakellari sijaitsee saunarakennus Hyttylästä länteen sijaitsevan ulkokatsomon pohjoispuolella. (Kuva 42.)

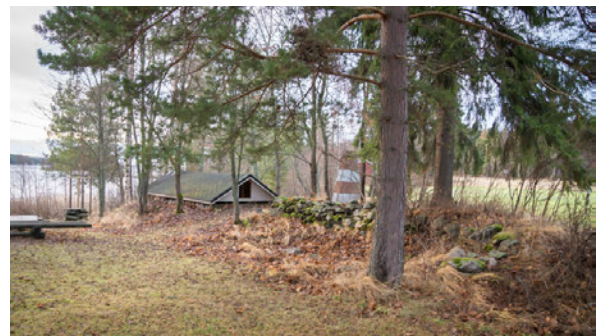
Kuva 43. Kiviaita. Aidan päätteellä näkyy maakellaria ylärinteen puolelta. (Kuva: Pasi Vierimaa, 12/2015.)

Kiviaita sijaitsee saunarakennus Hyttylästä n. 40 m länteen, ulkokatsomon ja maakellarin läheisyydessä. Rakentamisajankohdasta ei ole tietoa, mutta sitä ei ole luokiteltu (historiallisen ajan) muinaisjäännekseksi. (Kuva 43.)
