# PISPALA

Pispalan - Tahmelan alueen rakennetun ympäristön  
inventointi 2008 -2009

## Väliraportti II

Miia Hinnerichsen  
Pirkanmaan maakuntamuseo  
Kulttuuriympäristöyksikkö

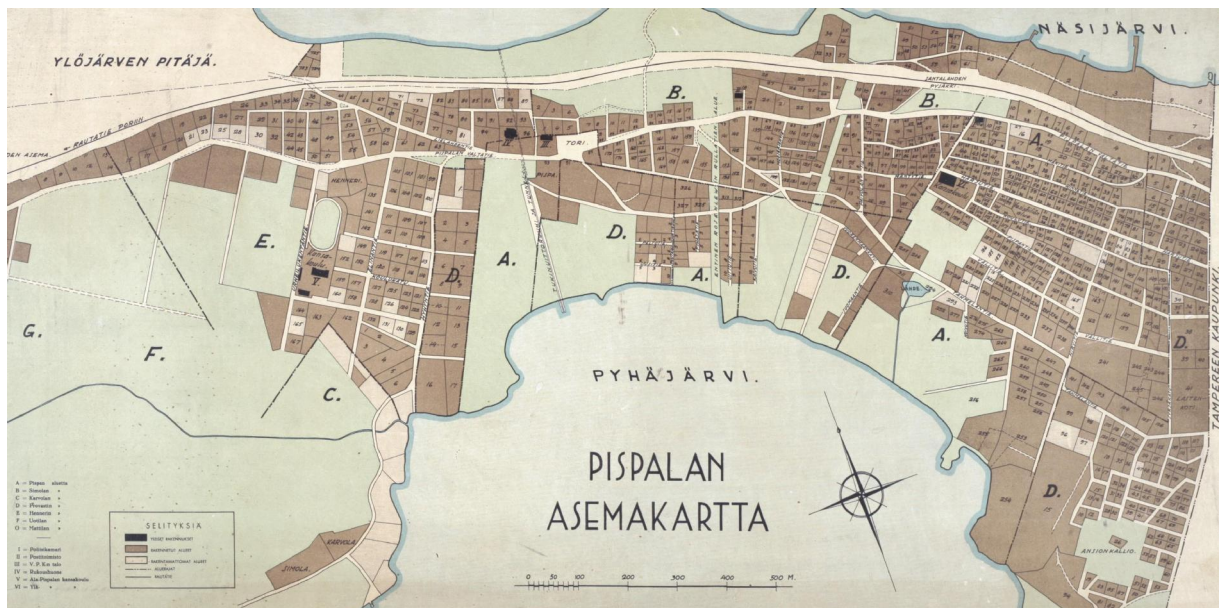
Vuonna 1936 valmistunut Pispalan rakennussuunnitelma. Kuva: Tampereen museot/ Kuva-arkisto.

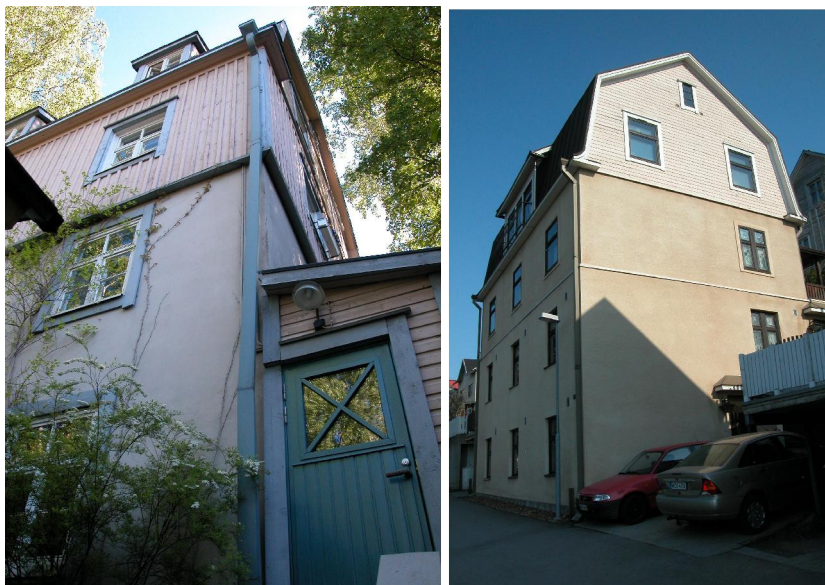
Rinteen jyrkkyydestä johtuvia Pispalalle tyypillisiä rakennusteknisiä ratkaisuja.

Pienipiirteisyydellä ja mittakaavalla viitataan yksinkertaiseen, melko koristelemattomaan, kooltaan hillittyyn ja sopusuhtaiseen rakentamiseen. Jyrkkiin rinteisiin rakentaminen taas on luonut persoonallisia ja usein hyvin innovatiivisiakin piirteitä rakentamiseen. Näihin kuuluvat mm. korkeat, joskus jopa usean kerroksen korkuiset kivijalat sekä rinteen jyrkkyydestä joh- tuvat erikoiset sisäänkäyntiratkaisut.

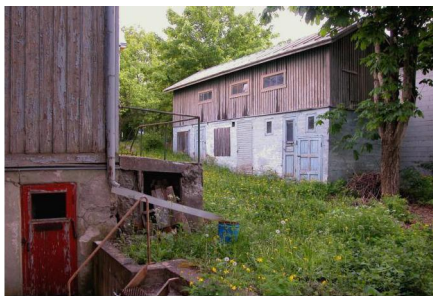
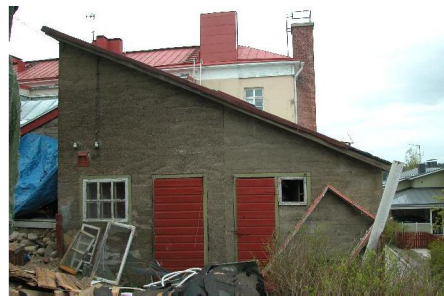
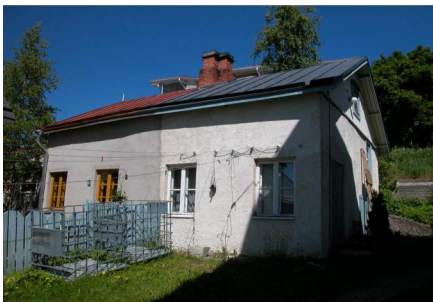
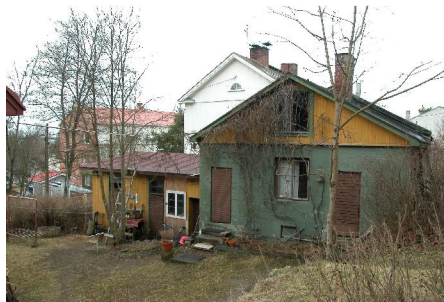
Pispalalaisia piharakennuksia.

Oleellinen osa Pispalalaista pihapiiriä ovat olleet erilaiset piharakennukset. Tyypillisiä piharakennuksia ovat olleet pihasaunat, liiterit, ulkokuoneet, pesulat, mankelit, verstashuoneet ja eläinsuojat. Hieman myöhemmin mukaan ovat tulleet myös autotallit ja varastotilat. Usein yhteen ulkorakennukseen on yhdistetty useampia toimintoja. Tyypillisin lienee liiterin ja ulkokuoneen käsittävä piharakennus. Tavallista on myös ollut piharakennuksen muuttaminen tarpeen vaatiessa tilapäiseksi tai pysyväksikin asuintilaksi.

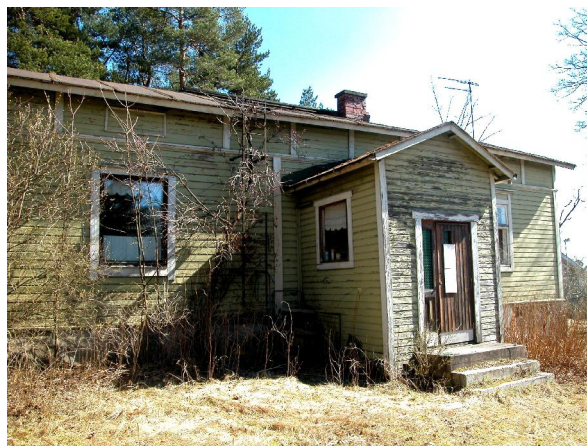
1800-1900-lukujen vaihteessa rakennettu paritupatyyppinen uusrenessanssi vaikutteinen asuinrakennus Markkinakadulla.

1800-luvun lopussa ja 1900-luvun alussa rakennetut talot ovat yleensä maaseudun rakennusperinnettä edustavia paritupatyyppisiä hirsitaloja, joiden toisella sivulla, keskellä taloa on umpikuisti. Toinen saman ajan rakennustyyppi ovat kaupunkimaista työväenasuinrakentamista edustavat yhteiskeittiölliset asuintalot. Molempia rakennustyyppisiä on säilynyt 2008-2009 inventoidulla alueella suhteellisen vähän, mm. Markkinakatu 6 ja Pispalan valtatie 49. Maalaismaisesta rakennusperinteestä kertoo myöskin muutamissa rakennuksissa nykyisen katteen alla säilynyt vuoliaiskattorakenne.

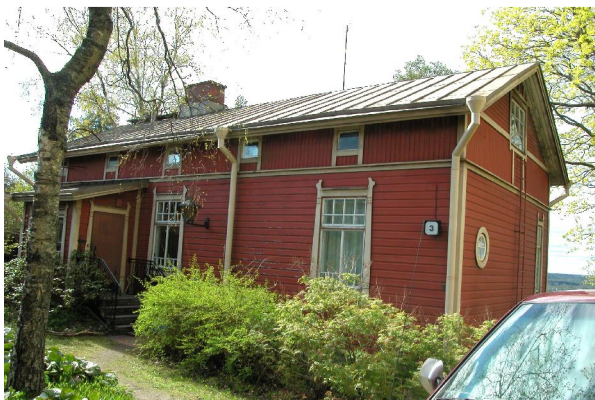
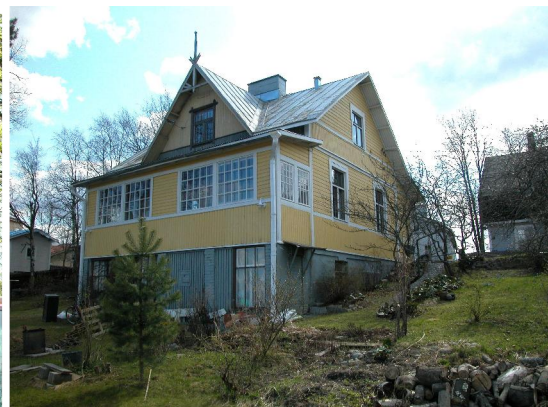
Vasemmalla Pispalassa melko harvinaista puujugendia edustava rakennus Pispalanharjulta. Oikealla ilmeisesti Terijoelta siirretty hirsihuvila Erämiehenkadulla.

Aikakaudella 1900-1910 on rakennettu joitain puujugendinin tyyliin omaavia rakennuksia sekä useita huvilatyyppisiä rakennuksia, joista osan kerrotaan olevan Terijoelta siirrettyjä. Huviloita on erityisesti Erämiehenkadun varressa. Nämä rakennukset poikkeavat muusta rakennuskannasta siinä, että niillä on muita rakennuksia hieman koristeellisempi ulkoasu. Ikkunat ovat koristeellisempia kehyksiltään, jugendrakennuksissa kehykset ovat alaspäin leveneviä ja ikkunajako on moniruutuinen jugendmalli, josta on olemassa eri variaatioita (yläruudutuksella, ylä- ja alaruudutuksella jne.). Rakennuksissa on tai on ollut monesti kaunis lasikuisti. Kuistin ja päätyjen ikkunat ovat usein erikoisilla tavoilla ruudutettuja, esimerkiksi siten, että ikkunan reunoilla on pieniä ruutuja ja keskelle jää suurempi aukko. Myös erilaiset rombi- ja ristikkokuviot ovat olleet suosittuja. Lisäksi huviloissa on käytetty sorvattuja pylväitä sekä räystäiden päätykoristeita.

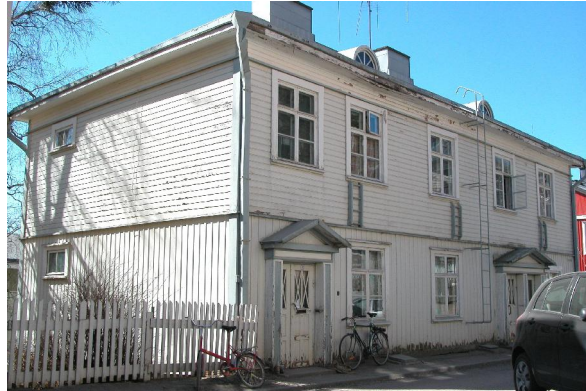
Pispankatu 19 B edustaa erinomaisesti 1920-luvun klassismia.

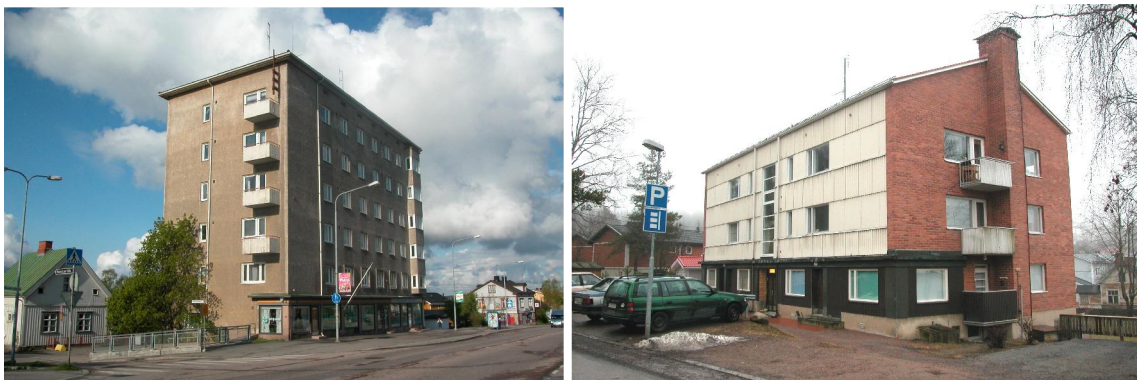
Vasemmalla Pispalan maamerkki, Bertel Strömmerin suunnittelema Ylä-Voiman talo (1952).

Oikealla tyypillinen 1960-luvun asuinkerrostalo Vallikadulta.

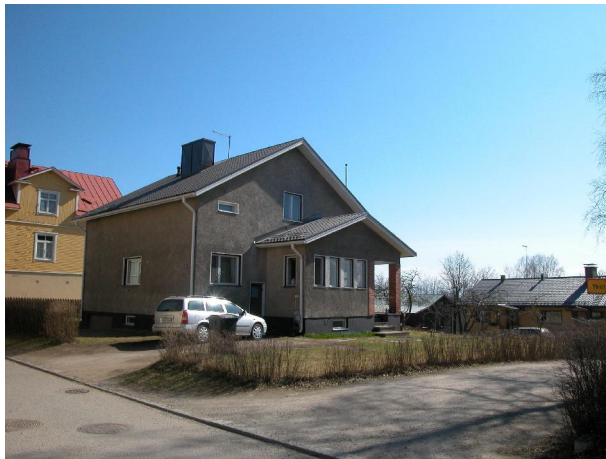
Moderni 1950-luvun omakotitalo Koukkarinkadulla.

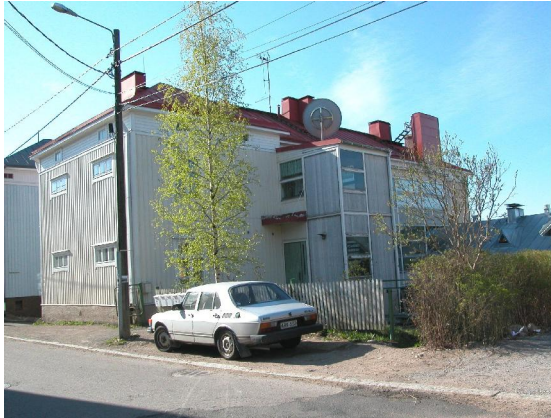
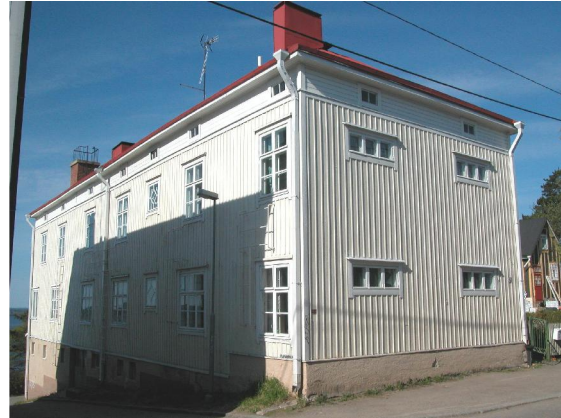
Pispalanharju 29 asuinkerrostalossa on säilynyt alkuperäisiä 1920-luvun klassismin piirteitä, mutta eriaikaisista muutoksista ja korjauksista johtuen siinä on myös piirteitä 1950-luvulta ja 1970-luvulta.

Pispalalle tyypillistä on ollut rakentaa varallisuuden ja resurssien mukaan, taloa laajentaen. Toisaalta myös kerralla valmiiksi tehdyt talot ovat tyypillisiä, esimerkkinä vuokrakerrostalo 1920-luvulta. Hyvänä esimerkkinä positiivisesta kerrostuneisuudesta on asuinkerrostalo osoitteessa Pispalanharju 29. Rakennuksen monet eri-ikäiset osat muodostavat arkkiteh-

tonisen, historiallisen ja kaupunkikuvallisen kokonaisuuden joka monimuotoisuudessaan on erityisen arvokas.
