**Selvitys raitiotielinjauksen ensimmäisen vaiheen
alueen liito-oravatilanteesta sekä raitiotien
vaikutuksista lajin elinolosuhteisiin**

Tampereen kaupunki
Kaupunkiympäristön kehittäminen
Maankäytön suunnittelu
Kari Korte, 24.11.2015

Liite 1. Raitiotielinjauksen ensimmäinen vaihe ja Itä-Tampereen liito-oravatilanne elinympäristöittäin sekä elinympäristöt, joihin raitiotiehankeella on vaikutuksia.

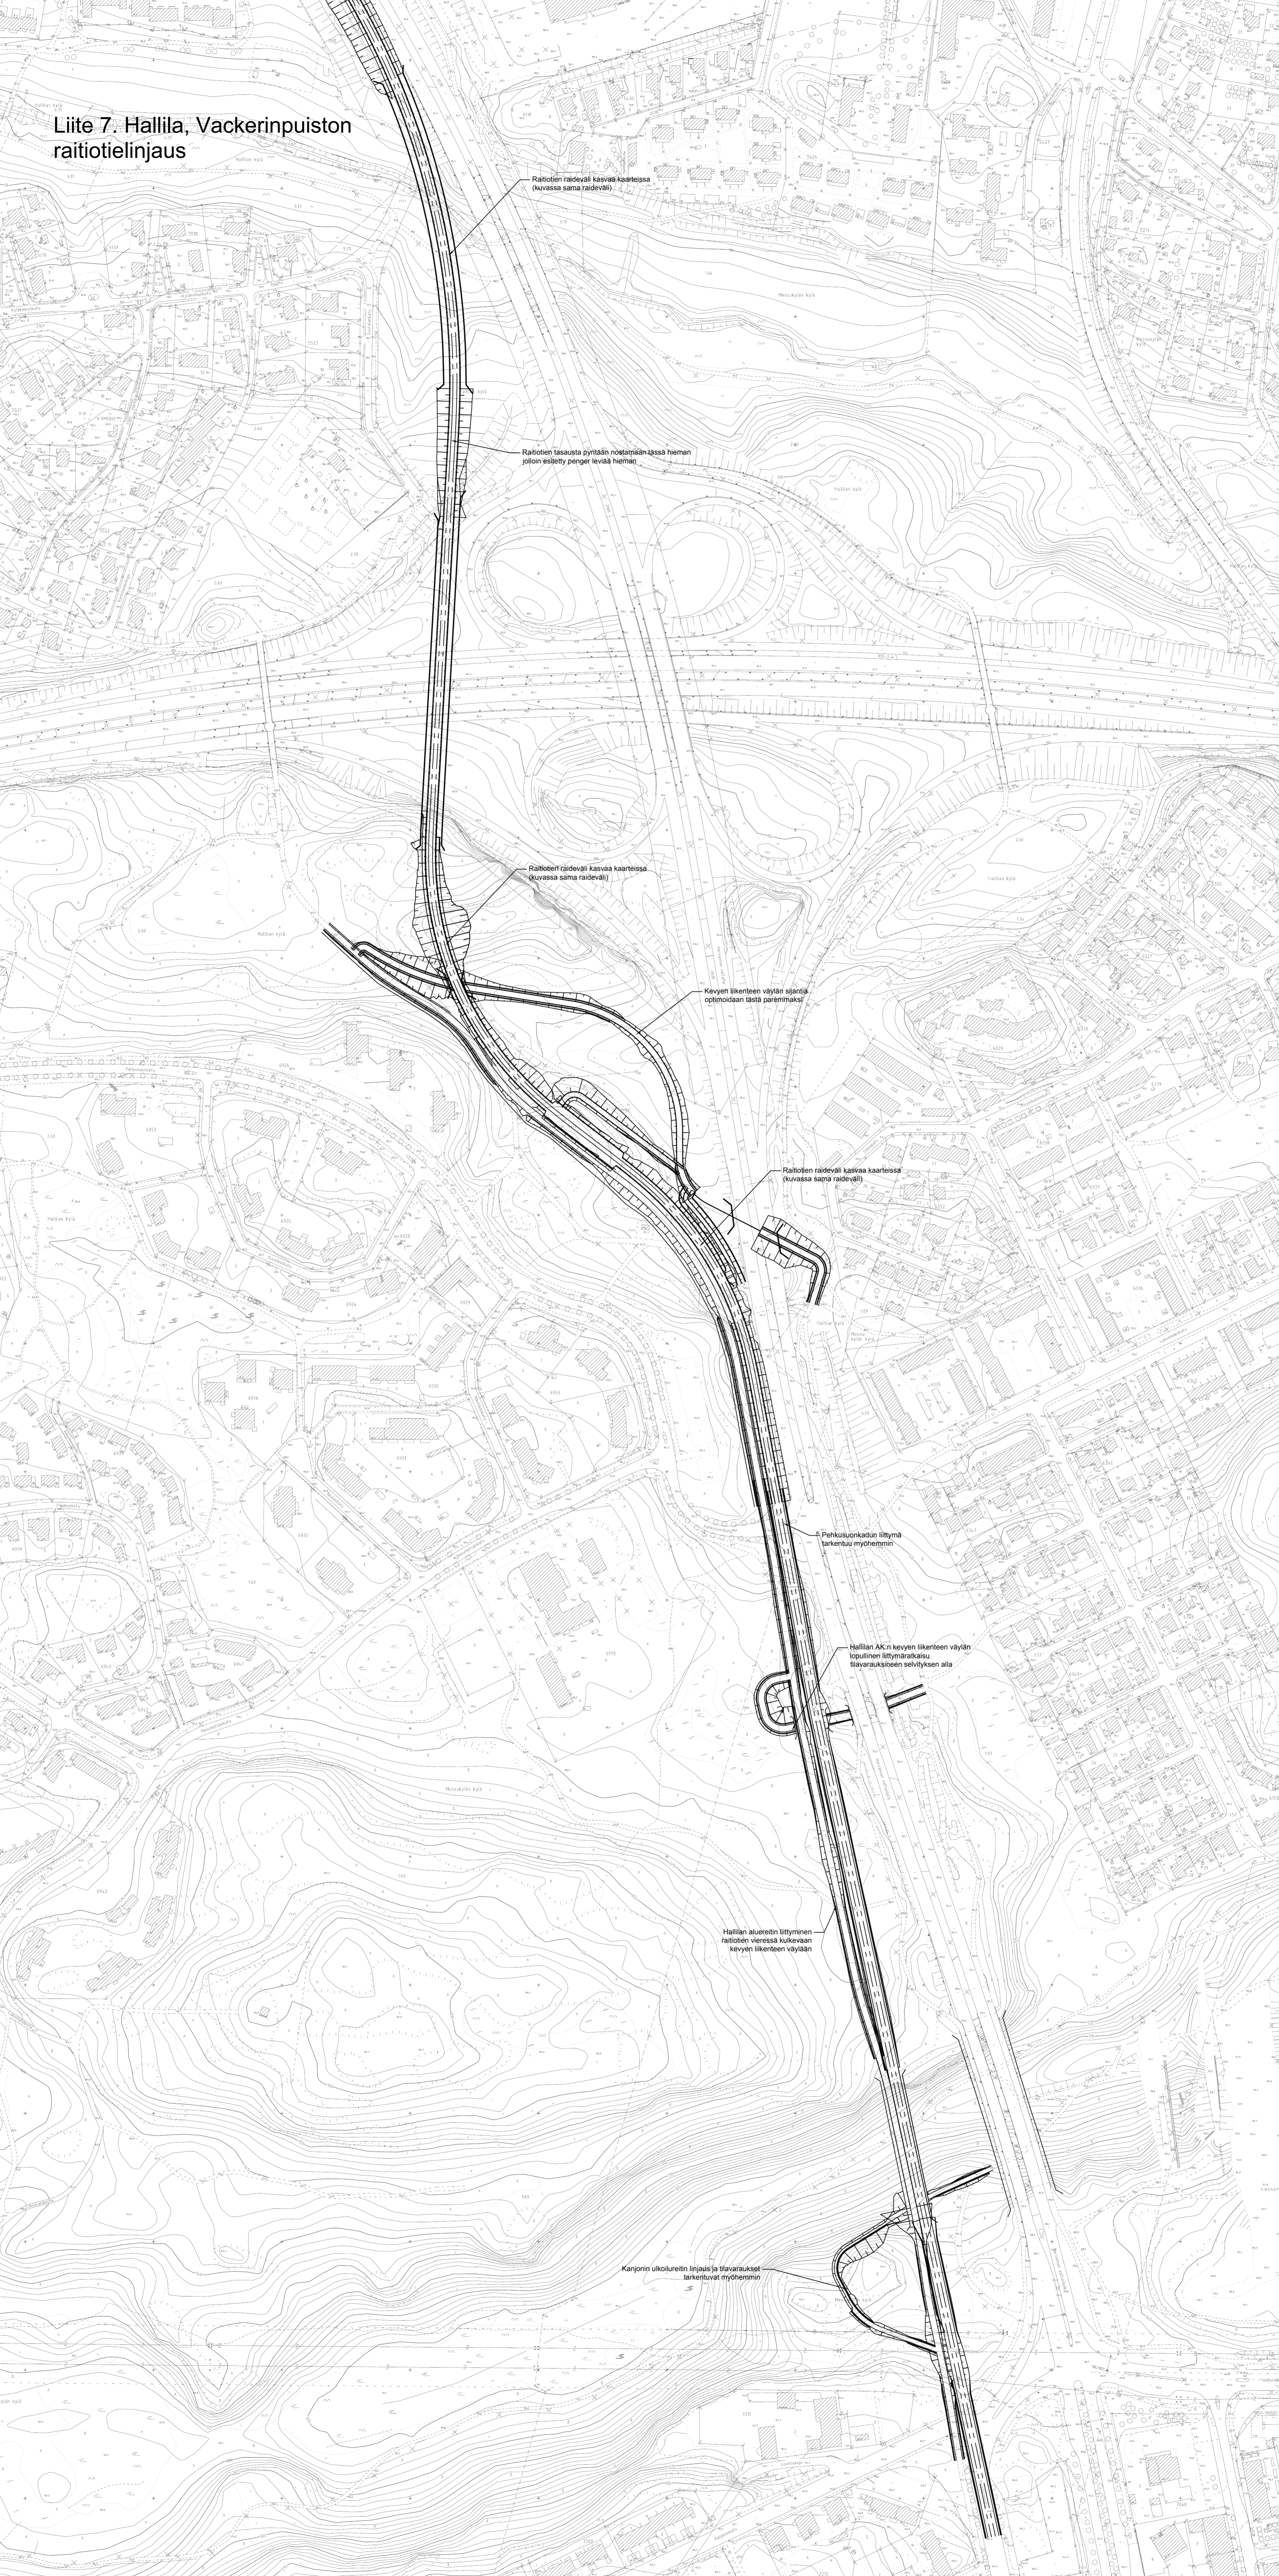
Liite 7. Hallila, Vackerinpuiston raitiotielinjaus

Raitiotien raideväli kasvaa kaarteissa
(kuvassa sama raideväli)

Raitiotien tasuista pyritään nostamaan kassa hieman
jolloin esitetty penger levää hieman

Kevyen liikenteen väylän sijaintia
optimoidaan tästä paremmaksi

Raitiotiesuunnitelman (**liite 7.**) mukainen toteutuminen pirstoo ja vähentää biotoopiltaan liito -oravan elinympäristöksi soveltuvan alueen pinta - alaa niin voimakkaasti, että alue ei suurella todennäköisyydellä kelpaa enää liito - oravan elinympäristöksi. Vackerinpuiston elinympäristö ei sijaitse kuitenkaan mitenkään keskeisellä paikalla laajemmassa liito - oravaverkostossa vaan on lähinnä jonkinlaisessa ”pussiperä” - asemassa, Kaakkois - Tampereen liito - oravaverkoston pohjoisimmalla reunalla. Tämän elinympäristön lisääntymis- ja levähdyspaikkojen hävittämiseen tarvitaan Elinkeino -, Liikenne - ja Ympäristökeskuksen poikkeamislupa.
