29.5.2012

YIT Rakennus Oy

JANKAN TILAN RAKENNUSINVENTOINTI

Kantatalo ja kylätontti kaupunkimaisemassa

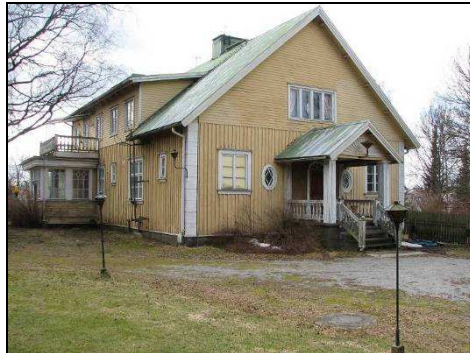
1. Asuinrakennus

Kuva: Jankan mahdollisesti vuonna 1921 valmistunut päärakennus pohjois-päädystä kuvattuna. Julkisivuun liittyvä 1950-luvun muutos, räystäään katkaiseva leveä kaaveli sekä vintin päädyn nelijakoinen vaakaikkuna erottuvat selkeästi vanhemmasta, 1900-luvun alkupuolen klassismiin ja huvilarakentamiseen viittaavasta asusta.

Vuorauksen alaosissa on nähtävissä selkeitä lahovaurioita. Lateksityyppinen maalipinta on myös paikoin kuoriutunut irti. Pahimmat vauriot ovat rakennuksen eteläpäässä sekä raittijulkisivun pääkuistin yhteydessä ja vuorauksen alaosissa. Pohjoispäädyn kuistin vanhat pylväsrakenteet on vuorattu laudoilla myöhemmin, jonka alle jääneissä vanhemmissa rakenteissa on näkyvisiä laajoja lahovaurioita. Länsipuolen suojaamattomassa terassissa on näkyviä lahovaurioita.

Rakennuskannan korjauksissa tulee käyttää perinteisiä materiaaleja, työtapoja ja teknisiä ratkaisuja. Alkuperäiset rakennusosat tulisi pyrkiä säilyttämään. Rakennusten mahdollisissa muutos- tai korjaustöissä tulisi pyrkiä alkuperäisen tai vanhan asun säilyttämiseen tai sen palauttamiseen, huomioiden kuitenkin rakennuksiin liittyvät ajalliset kerrostumat. Muutos- ja lisärakentaminen tulee sopeuttaa nykyiseen rakennuskantaan mittasuhteiden, materiaalien ja värien suhteen.

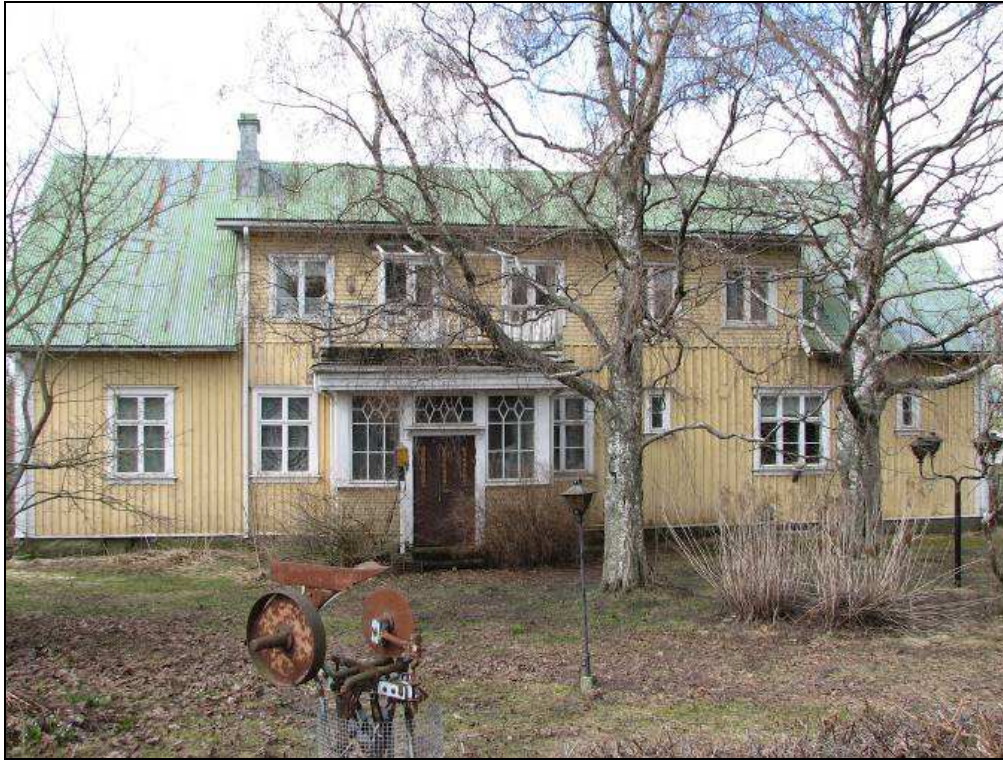
Kuva: Jankan päärakennuksen julkisivu sijoittuu vanhan raitin varrelle. 1800-luvun kiinni raittiin rakennettu tiivis ja suojaisan (umpi)pihan muodostava pihapiiri muuttuu 1900-luvulla väljäksi, pihapuiden koristamaksi pihaksi, jossa asuinrakennuksen lasikuistilla koristettu julkisivu kääntyy kohti raittia, eikä sisäpihan puolelle.

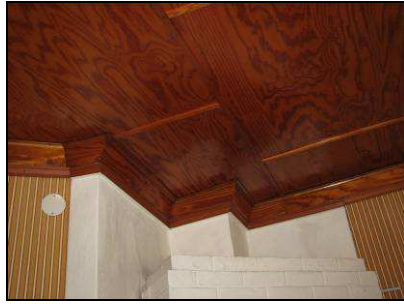
Kuva: Salin sisäkatto uudistettiin 1950-luvulla lakatulla vanerilla, joka on vintinportaiden panelointien ja laakaovien ohella ajalle tyyppisiä piirteitä. Katon lisäksi taitavasti sahattu listoitus toteutettiin lakatusta vanerista.

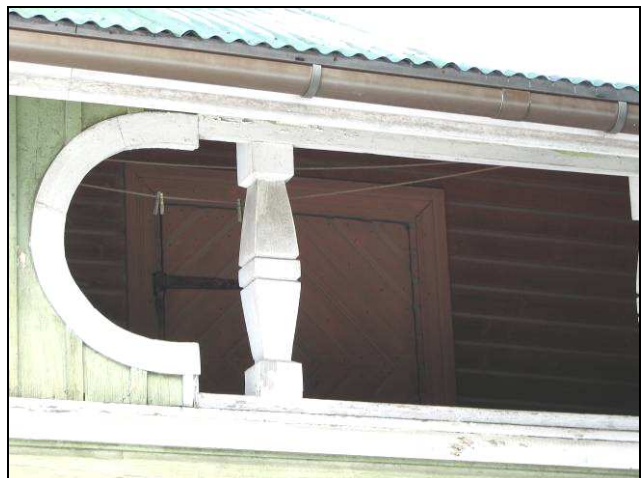
Kuva: Solan aukotusta, luhdin yläosa on lautarakenteinen, joten pienten aukkojen pylväillä on lähinnä koristetarkoitus.

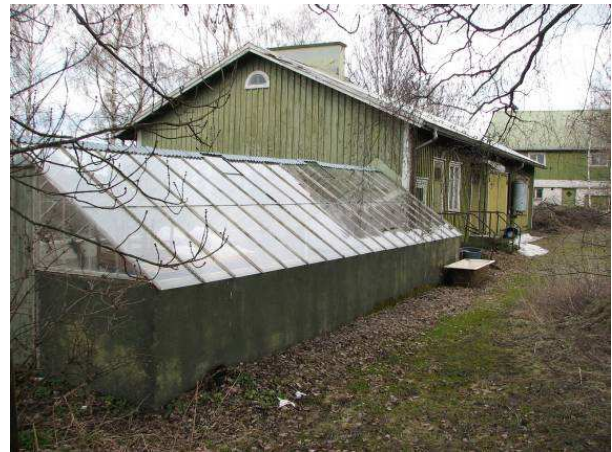
Rakennukseen liittyy eteläpäädyssä korkealla betonisokkelilla oleva kasvihuone, jonka yläosan lasi-ikkunat on kiinnitetty metallirunkoon.

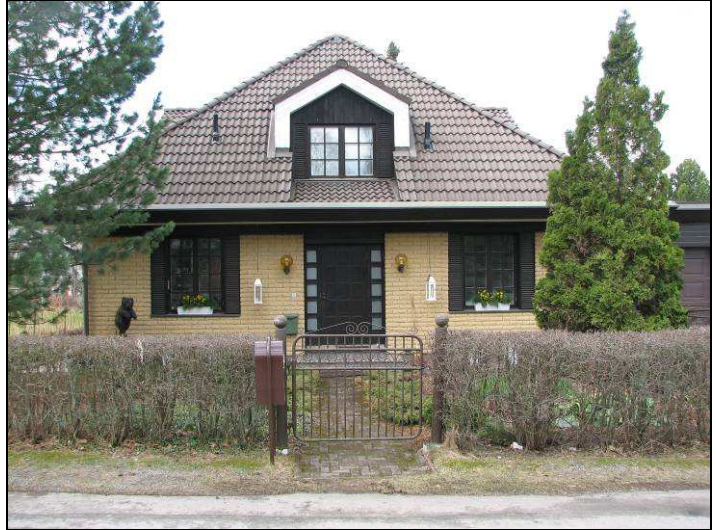
5. Omakotitalo

Kuva: Omakotitalon raittijulkisivu.
