# MESSUKYLÄN KIRKKO

Rakennushistoriallinen selvitys

Arkkitehtitoimisto Neva Oy 28.12.2017

ARKKITEHTITOIMISTO NEVA OY  
MESSUKYLÄN KIRKKO- Selvitys alueen asemakaavoitusta varten

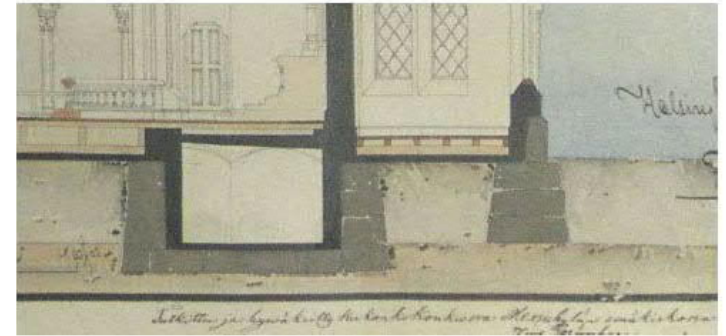
Yllä: Messukylän uusi kirkko; detaljikuva  
 Lähde: Tampereen ev.lut seurakuntayhtymän arkisto

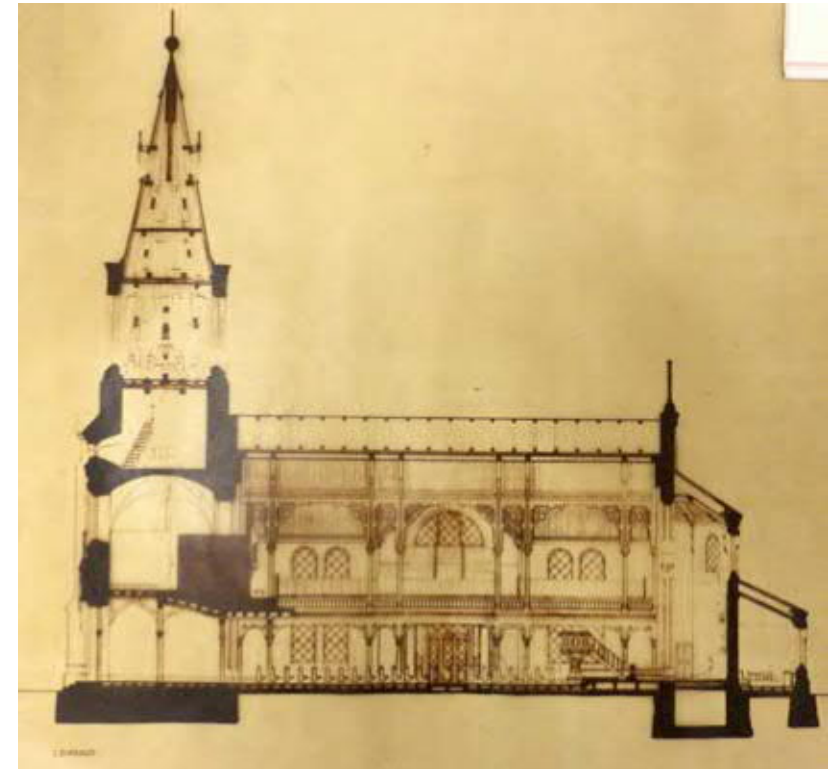
Messukylän uusi kirkko, leikkauskuva  
 Lähde: Tampereen ev.lut seurakuntayhtymän arkisto

Rakennuksen rakentaminen oli perinteiseen hirsirakennusperinteeseen nojaavaa. Kirkon seinien alla kulkevat jatkuvat, alaspäin levenevät luonnonkiviset perusmuurit. (Katso tarkempi kuva seuraavalla sivulla).<sup>4</sup>

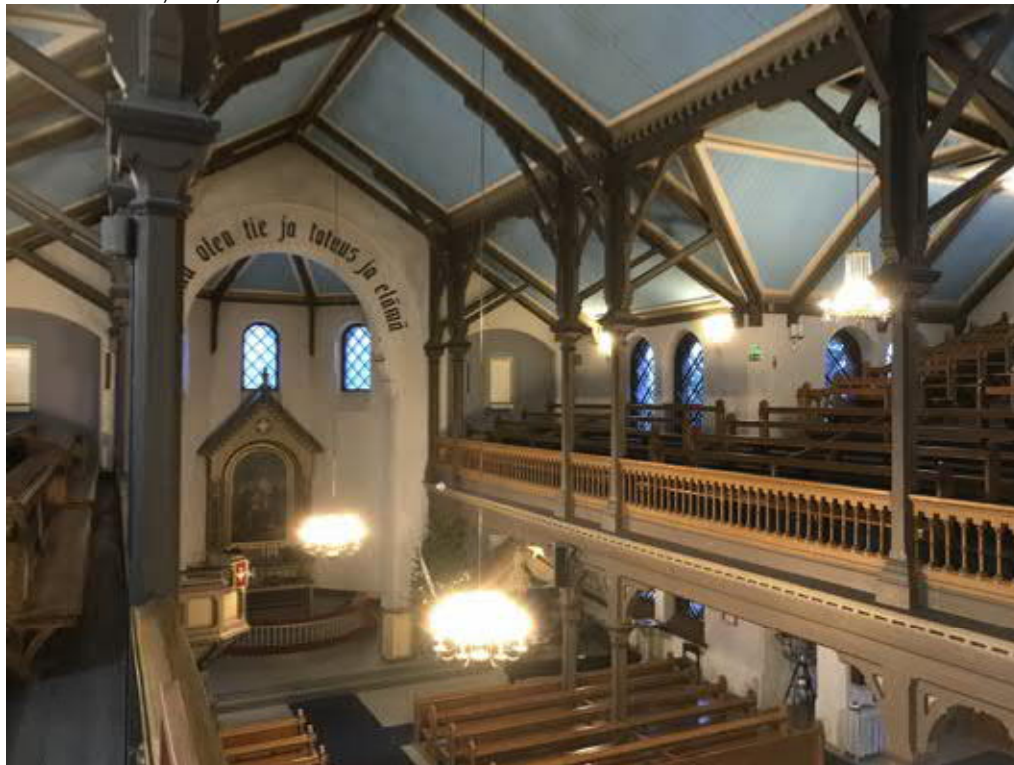
Kirkkosali.  
Kuvassaa erottuvat hyvin kirkon sisäkaton tukipilarit.

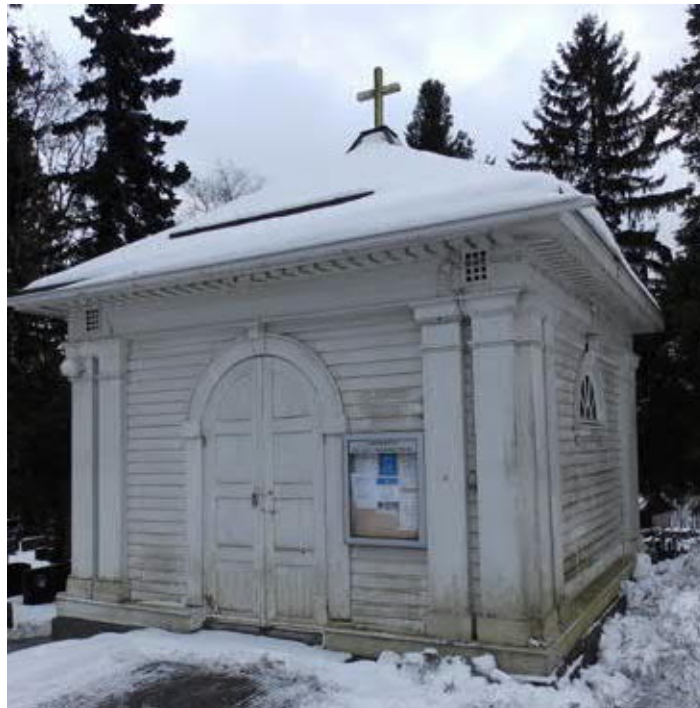
Hautausmaan ruumishuone joka saattaa olla rakennettu hautausmaan laajentamisen yhteydessä 1891.

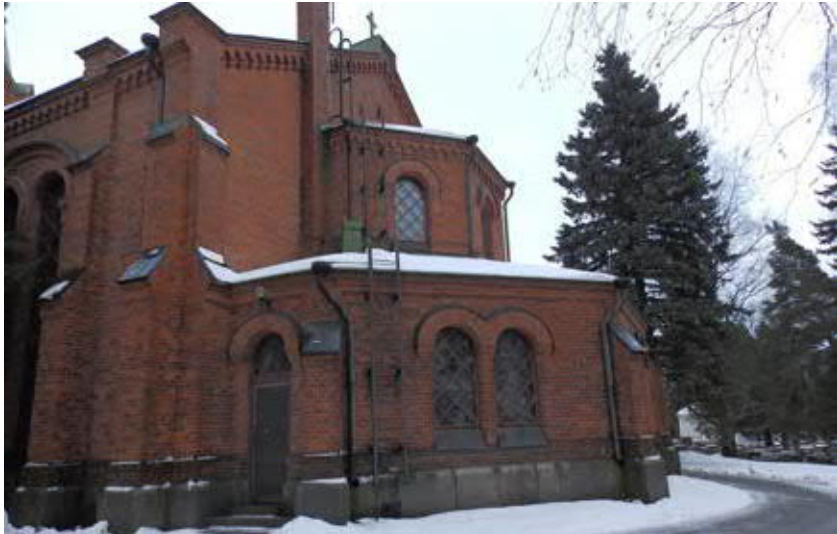
Vasemmalla sakaristo ulkoa, joiden ikkunoihin alttarin lasimaalaukset on siirretty ilmeisesti 1979.

Oikealla kuvia sakaristosta, joka on nykyisin toimistokäytössä. Huomaa seinien sisään kulkevat liukuovet.

Oikealla alhaalla sakariston katon epäsuora valaistus.

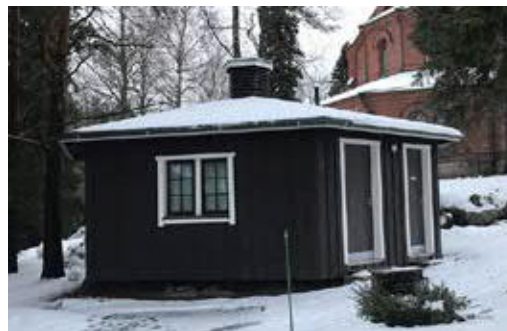
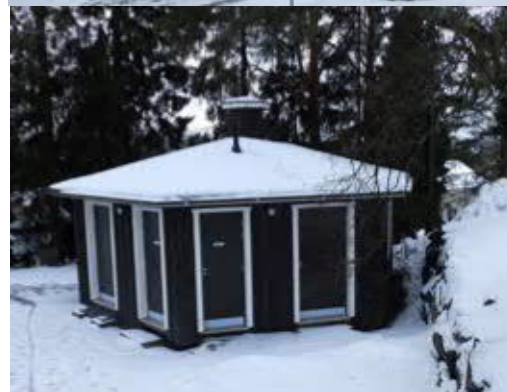
Kirkon sosiaalitalat 1979. Arkkitehtuuritoimisto Seppo Rihlama.

Rakennus on lisälämönöneristetty ulospäin jossain vaiheessa, ilmeisesti 80-90 -luvulla. Asemapiirroksessa erottuu myös kauko-  
lämmön liitoskohta.

Hautausmaa-alueelle suunniteltiin kirkon työntekijöiden sosiaalitalat. Rakennus on 70-luvun arkkitehtuurisuuntausten mukaisesti kirkkoon nähden irrallinen, huvimajamainen kuusikulmio hautausmaan reunalla. Sosiaalitalat tehtiin kymmenelle hengelle.

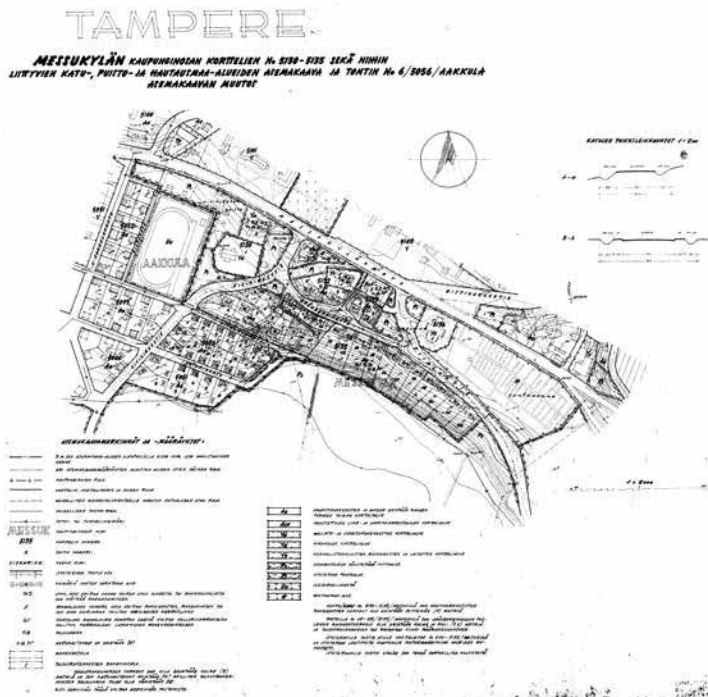
Vasemmalla 1961 laadittu asemakaava  
 Yllä vuonna 1996 laadittu asemakaavanmuutos  
 Alla vuonna 1979 laadittu kirkon asemakaava.  
 Lähde: Tampereen kaupunki, karttatietopalvelu.

Hautausmaa-alueella on voimassa 26.1.1961 hyväksytty asemakaava nro 1623. Vanhassa asemakaavassa kirkon korttelin käyttötarkoitus oli Kirkkojen korttelialue (YK) ja Hautausmaa-alue (H). Alueella on rakennettuna ruumishuone, kirkon työntekijöiden sosiaalitala ja traktorisuoja varastoineen, .

Kirkon korttelissa on voimassa 18.7.1979 vahvistettu asemakaava numero 5370, jossa kirkko on merkitty merkinnällä YK, Kirkkojen ja muiden seurakunnallisten rakennusten korttelialue. Rakennusoikeutta on tehokkuusluvulla  $e=0,25$  joka vastaa toteutuneen kirkkorakennuksen 1013 k-m<sup>2</sup>:n kerrosalaa, . Tontilta on kielletty ajoneuvoittymät Messukylänkadulle. Tontin pohjoisosan puistikäytävä on merkitty yleiselle jalankululle varatuksi korttelinosaksi.

Hautausmaata laajennettiin asemakaavanmuutoksella (kaava nro 7366) vuonna 1996, jolloin lähivirkistysalue muutettiin urnahautausmaaksi. Hautausmaa toteutettiin vuonna 2003, jolloin sinne tehtiin myös uusi varasto vanhan tilalle. Hautausmaan kaavamerkintä on EH-I, jossa on rakennusoikeutta 200 k-m<sup>2</sup>.
