TAMPEREEN OPISKELIJA-ASUNTOSÄÄTIÖ VANHA DOMUS

ARKKITEHTUURIKILPAILU | Arvostelupöytäkirja

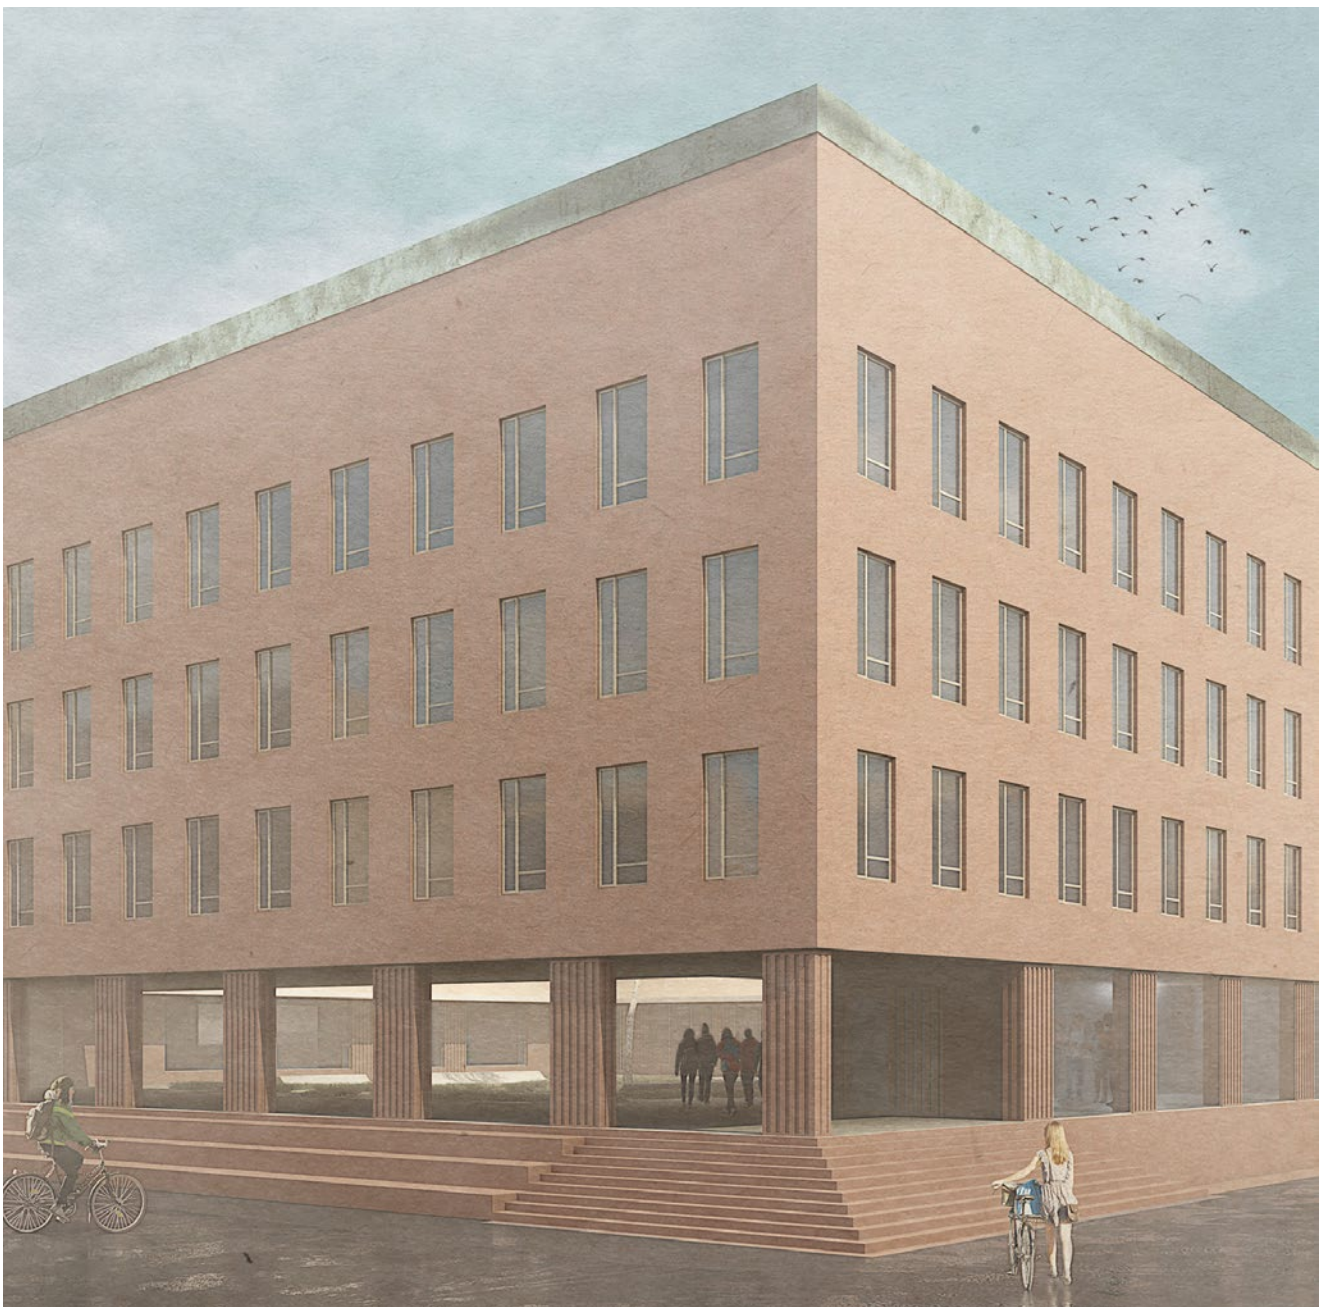
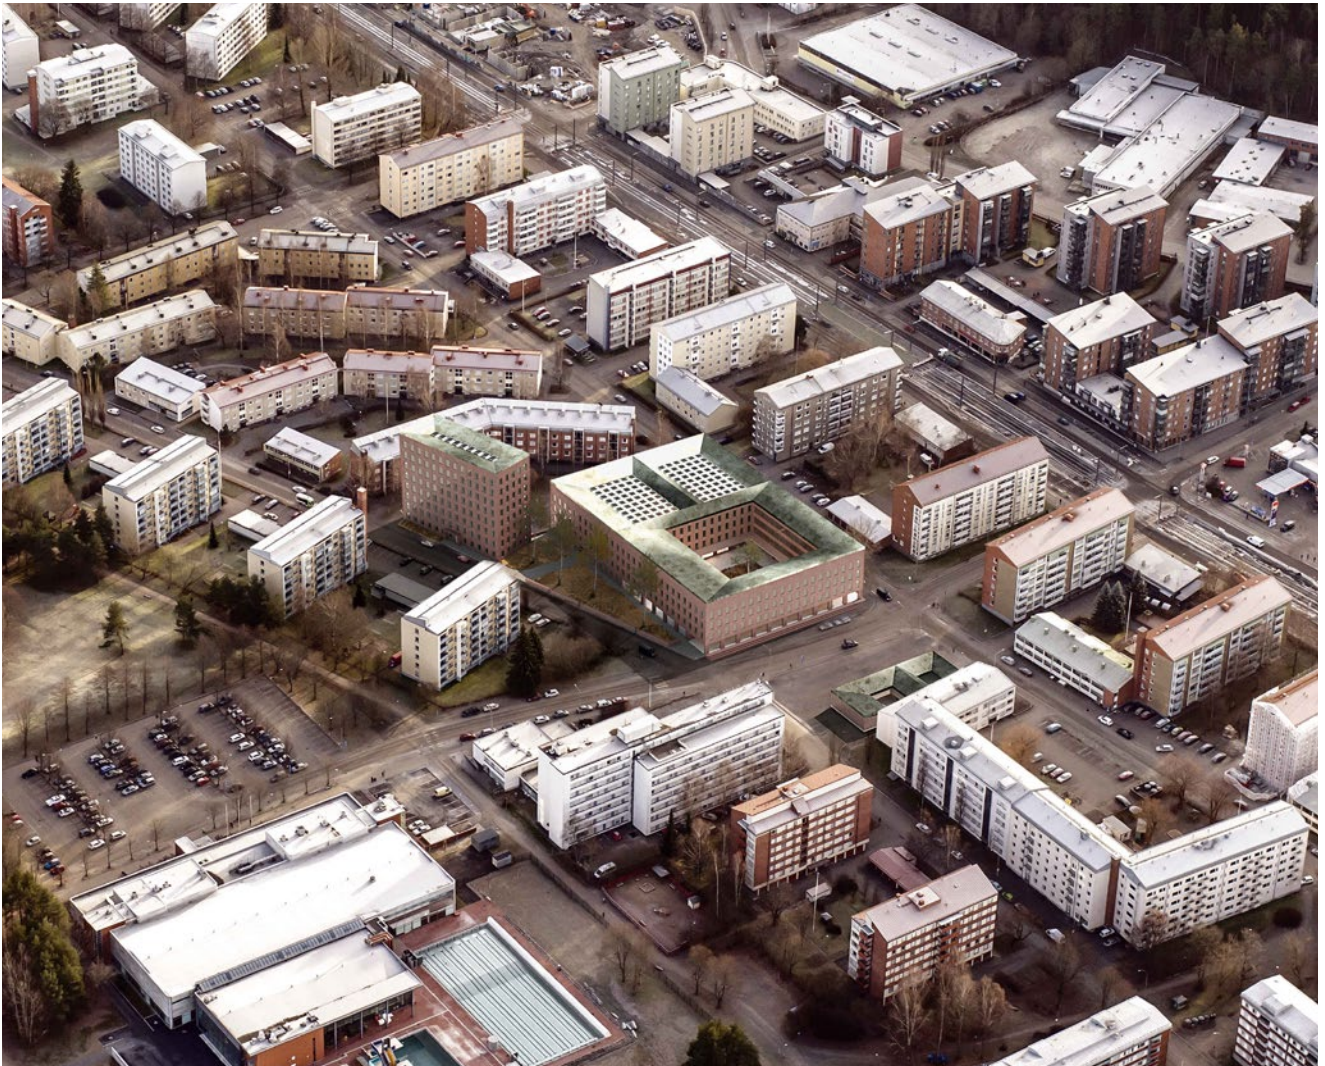
Ehdotus on kauttaaltaan hienosti työstetty. Asuin-kerroksissa sivukäytävä tuo ilmavuutta. Käytävää on esitetty kalustettavaksi työtilaksi. Tähän käytävä on kuitenkin sekä liian kapea että poistumistienä vaativa kalustettava. Asunnot on tutkittu huolella, mekaaninen ikkunastaccato on komean näköistä, mutta kaksioissa ja kolmioissa jo hieman kalustusta

rajoittavaa runsaudessaan. Komea atriumhalli on avaran julkisen tilan luonteinen ja sellaisena vaativa sisustettava opiskelijoiden kohtaamis- ja harrastuspaikoiksi.

Rakennusten ilme on uljas, mutta ehkä opiskelija-asunnoiksi liiankin juhlava ja julkisempaan käyttöön viittaava. Julkisivumateriaalit ja aukotus ovat ajattomia jopa liialliseen yleispätevyyteen saakka.

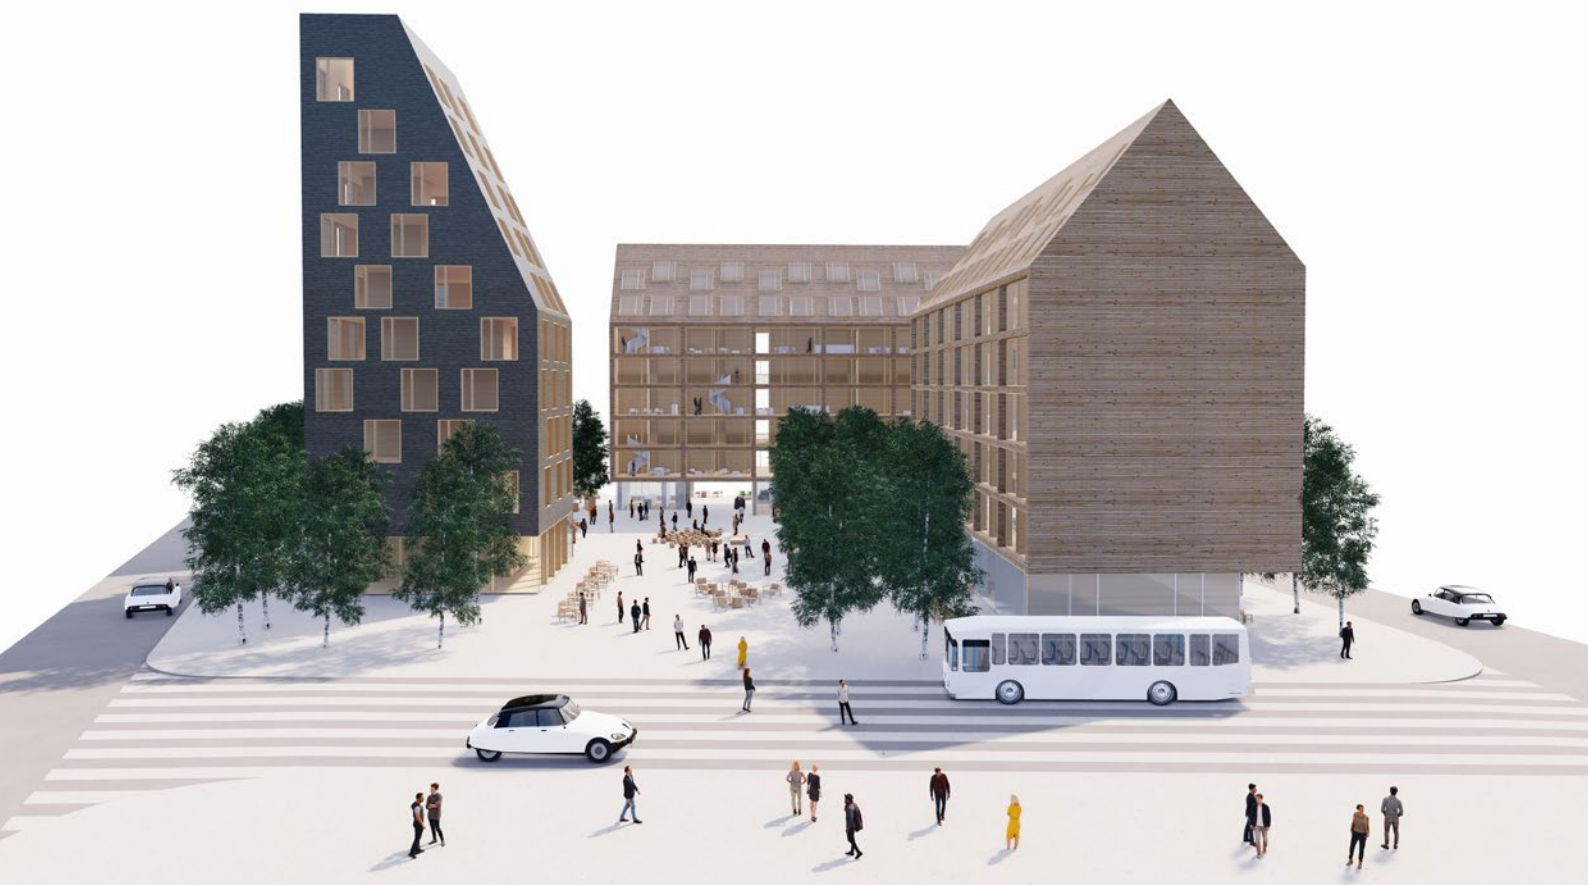
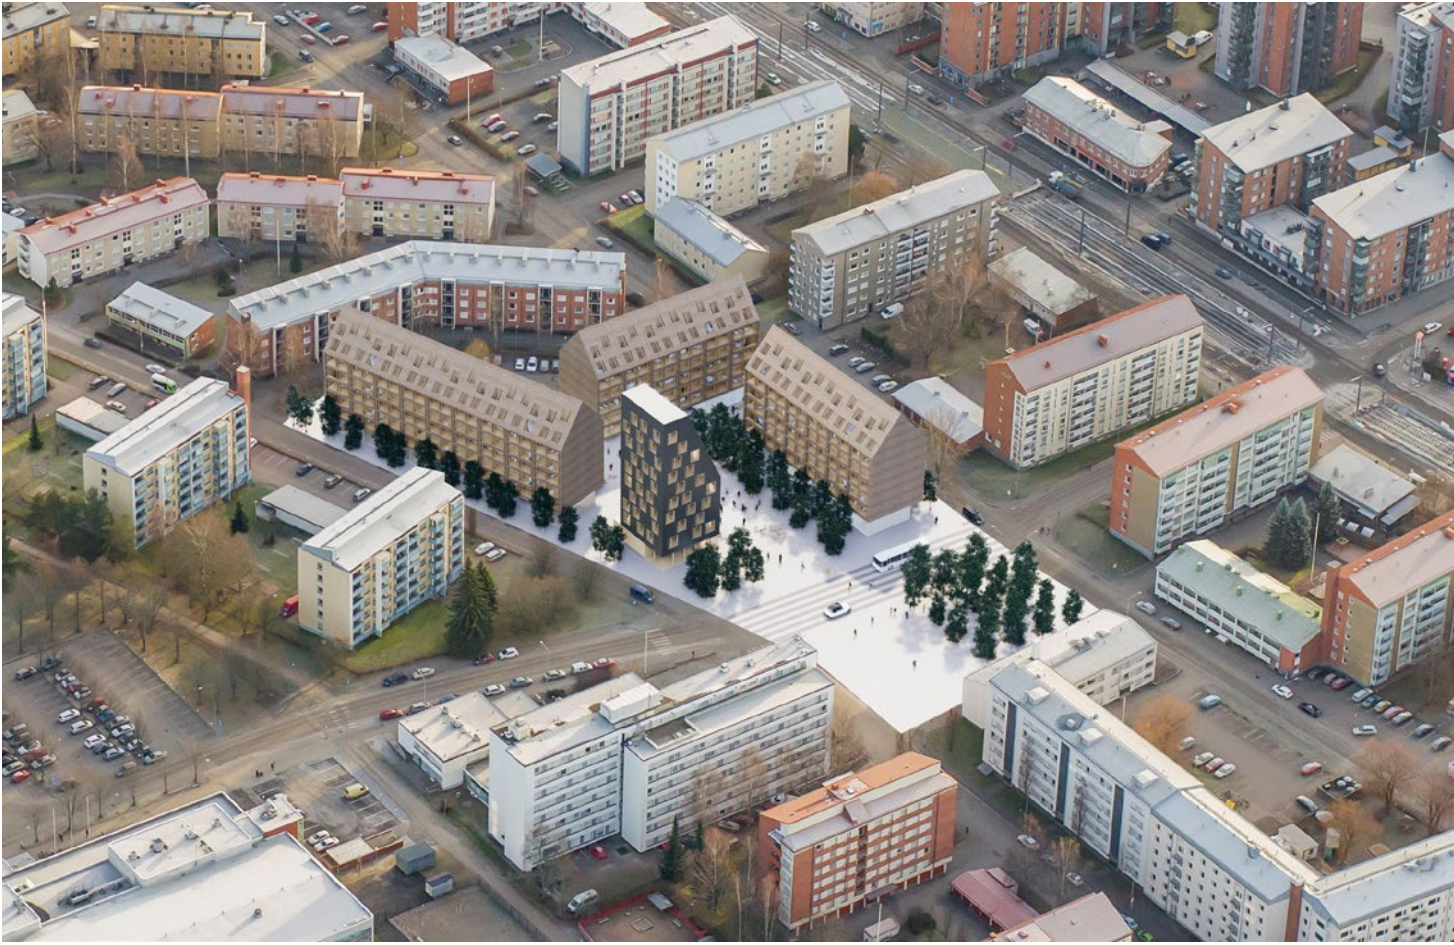
Asunnot on ratkaistu moduulijärjestelmän puitteissa ja kiintokalustein tyylikkäästi ja pääosin toimivasti. Esteettömyys ei kuitenkaan pienasunnossa toteudu, kun sänkyä ei voi sijoittaa kuin yhdellä tavalla kiintokalusteeseen.

Yhteisöllinen asuminen on ehdotuksen parasta henkeä. Kaksikerroksiset yhteistilat asuntojen sivukäytävien yhteydessä ovat hienot ja runsaat, mutta palo-osastoinnin kannalta haastavat. Rakennusten tehokkuus ei ole parasta mahdollista, joskin tällä on saavutettu paljon sosiaalista hyvää.

Pistetalo on pohjapinta-alaltaan hyvin pieni ja sen porrashuone liian ahdas: hissi on iso, mutta sieltä ei pääse ulos ja asuntoihin esteettömästi. Paikoituskellari on kallis toteuttaa ja tuottaa paljon kansirakennetta.

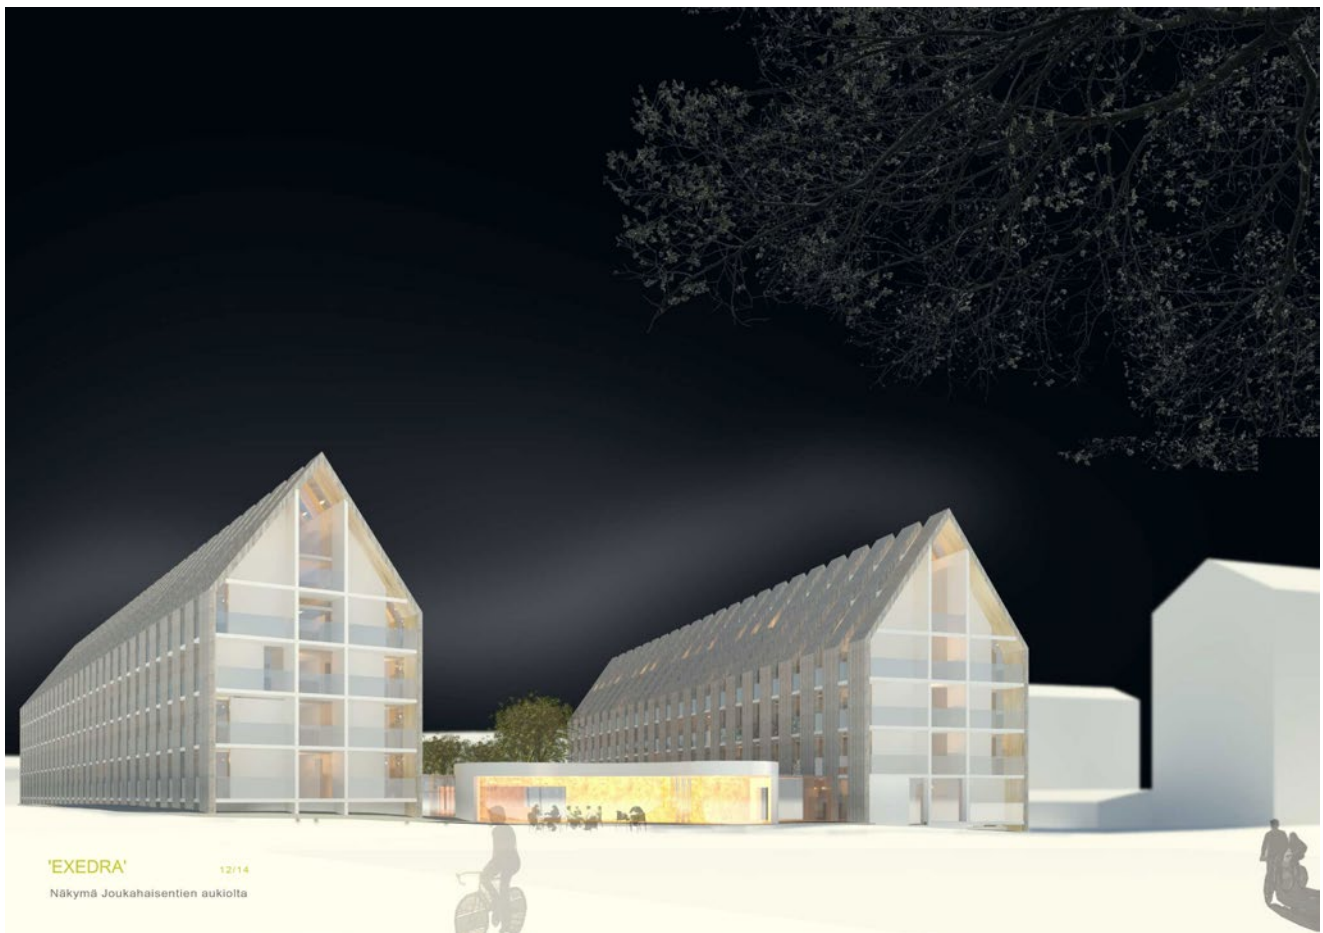
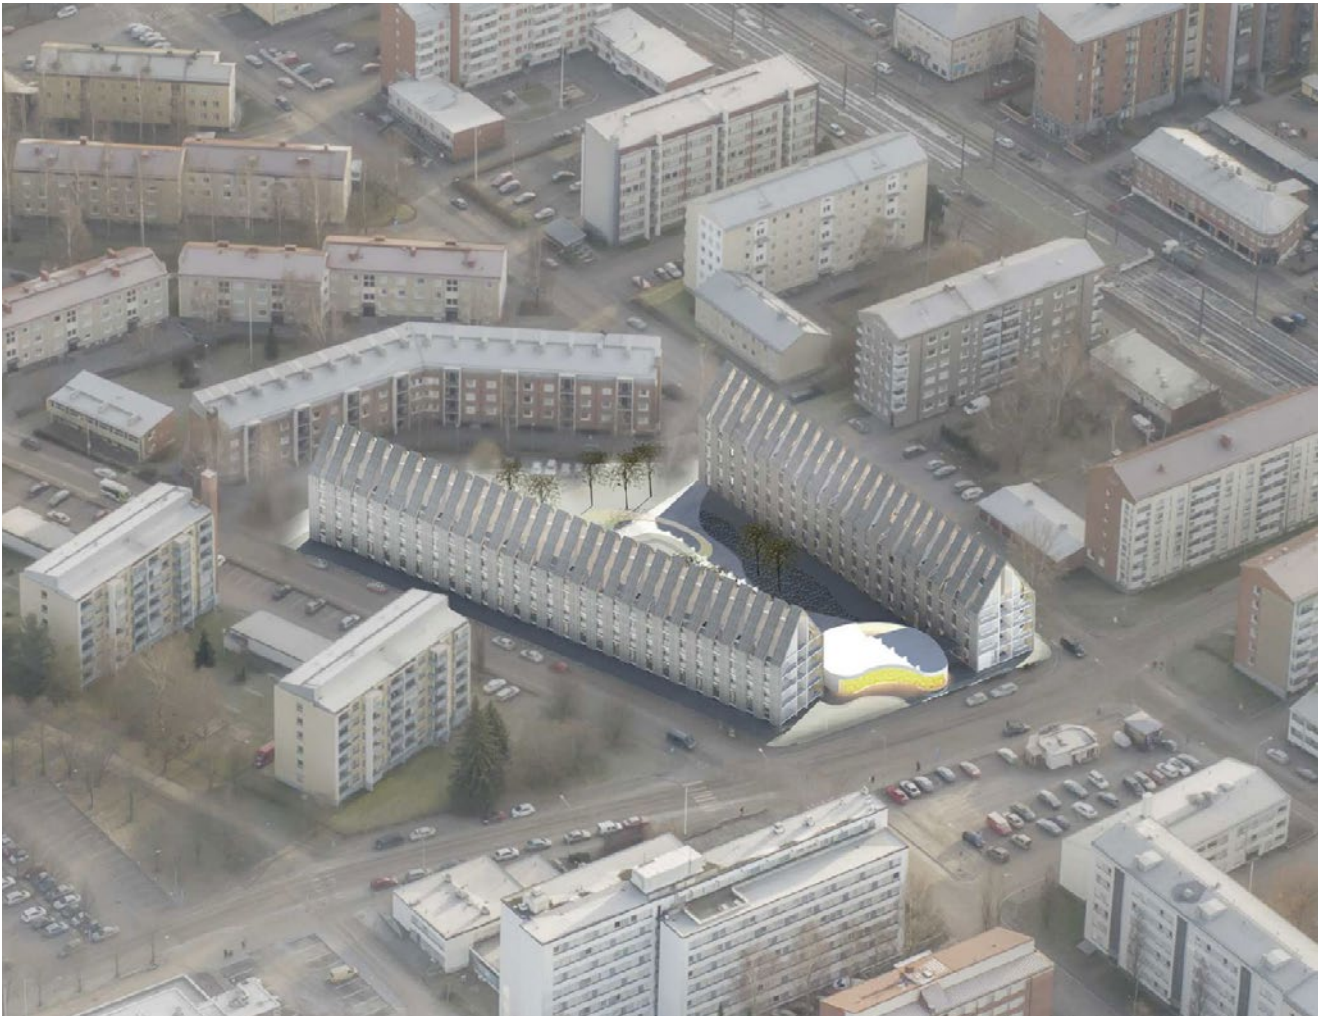
Exedra

Omaperäinen ja virtaviivainen rakennusten sijoittelu luo kokonaan uudenlaisen paikan, joka kuitenkin liittyy luontevasti olevaan kaupunkirakenteeseen lainaamatta siitä suoraan mitään. Ehdoton massoittelu vaatisi kuitenkin rakennusten kaupunkikuvallisen ilmeen määrittelyä, joka ehdotuksessa jää keskeneräiseksi. Julkisivuarkkitehtuuri on jäänyt viitteelliseksi. Koko massan viipalointi vertikaalialueihin ei ole onnistunut ratkaisu. Voimakas ja raikas ehdotus kaipaa tältä osin kehittämistä.

Pitkät suorat puikot soveltuvat hyvin opiskeli- ja-asunnoille. Keskikäytävät ovat väljiä, valoisia ja ilmeikkäitä. Ehdotuksen keskikäytäväratkaisu on lajissaan kilpailun parhaita.

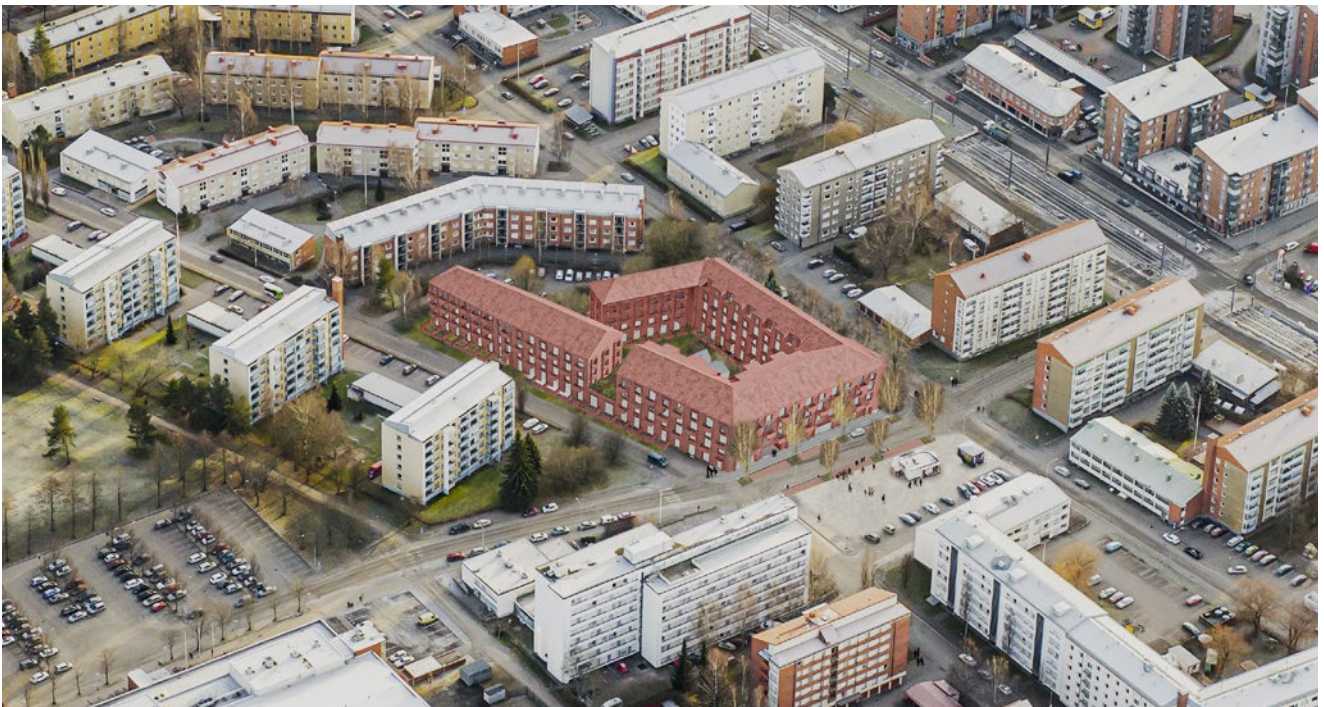
Kipinä on mittakaavaltaan hyvin harkittu umpikortteli, joka sieppaa onnistuneesti pihatilaan mukaan Pellervonkadun puoleisen ylimääräisen osuudenkin. Ehdotus on kauttaaltaan huolellisesti ja taitavasti laadittu, ja ratkaisut ovat perusteltuja. Vaikka näin umpinainen kortteli on alueelle vieras elementti, on Kipinä tässä ratkaisumallissa kilpailun parhaita. Sisäpihasta muodostuu kutsuva ja intiimi. Maltilliset kerrosluvut myötäilevät ympäristöä kauniisti.

Asunnot ovat toimivia ja valikoima sisältää erilaisia hyvin tutkittuja tyyppejä. Paikoitus on onnistuneesti ratkaistu.

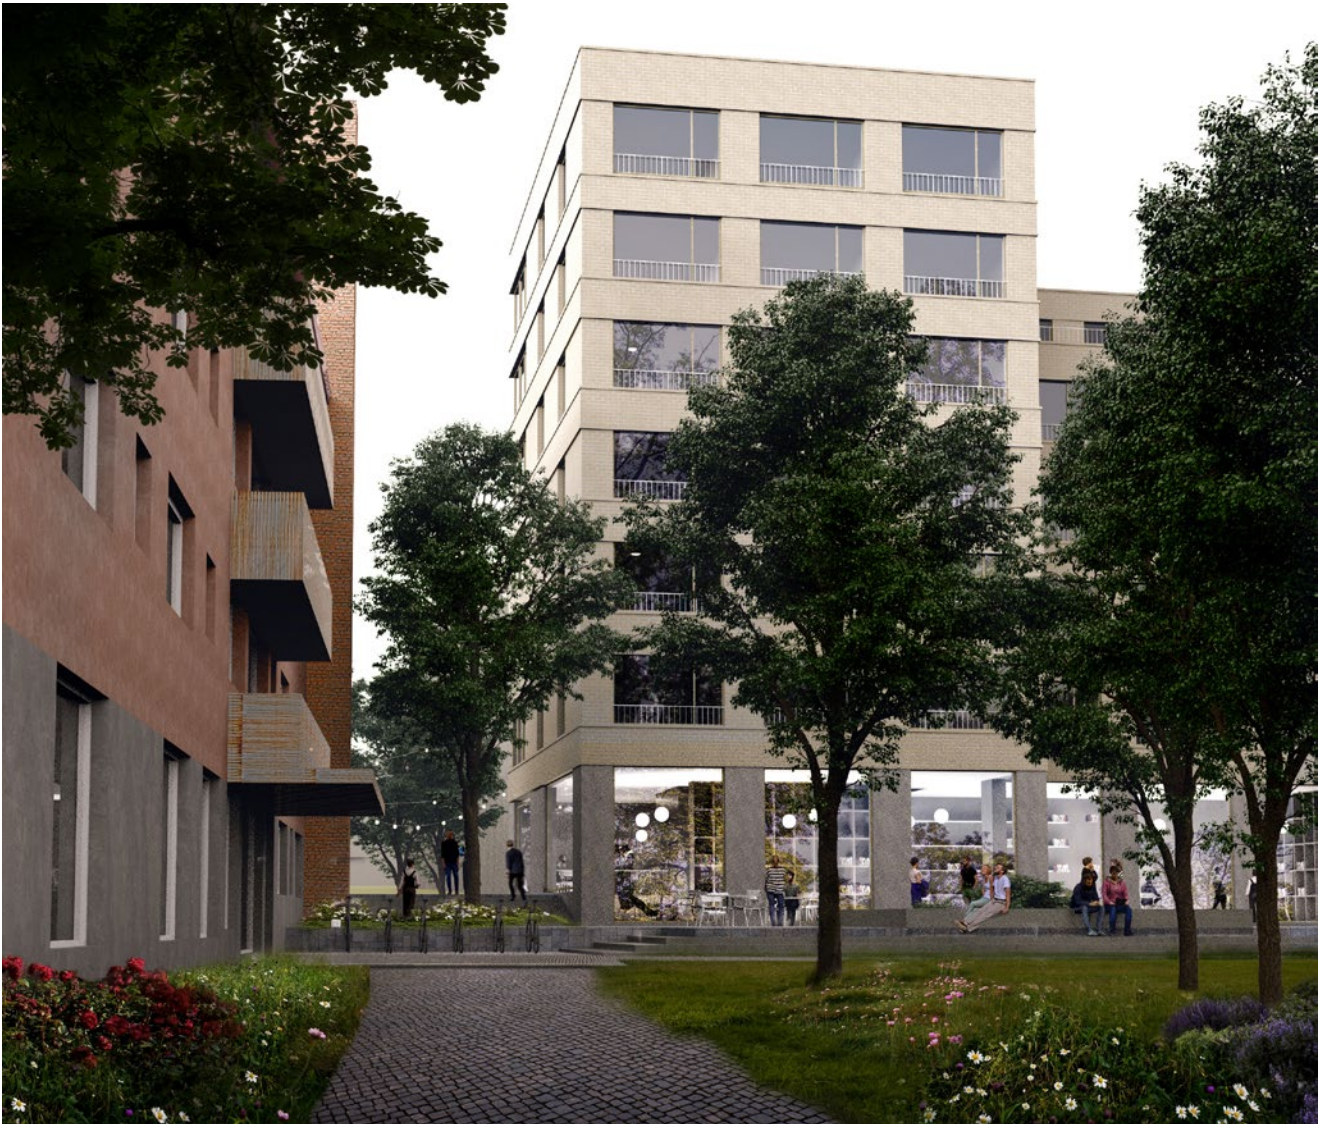
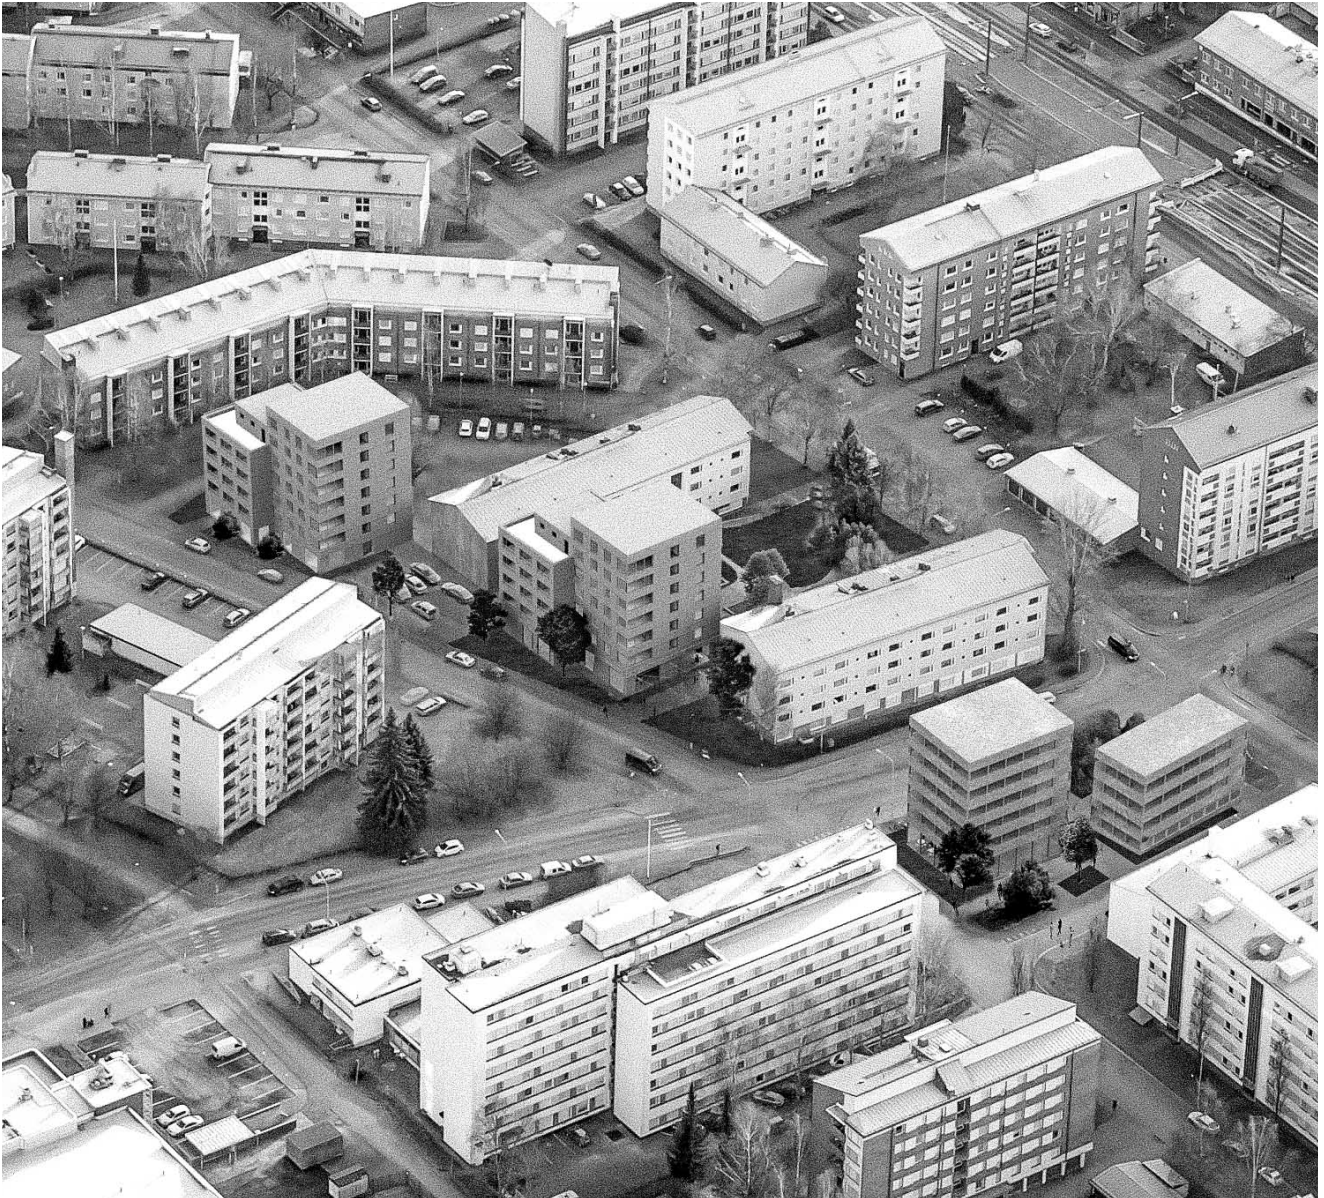
KVARTERET

Ehdotus säilyttää A- ja D-talot ja purettavat rakennukset korvataan kahdella pistetalolla. Uudet pistetalot istuvat todella onnistuneesti kaupunkirakenteeseen. Ympäristöön sovittuminen on luontevaa, mutta tulkintana hyvin persoonallinen. Pellervonkadulle muodostuu kaunista, polveilevaa katutilaa. Kortteli aukeaa kauniisti uuden Domuksen suuntaan ja yhteistilojen sijoittelu on luontevaa.

Uudisrakennukset on käsitelty viileän tyylikkäästi. Ne eivät tuo alueelle erityisen omaleimaista arkkitehtonista lisää, mutta istuvat ympäristöön hienona kerrostumana oman aikamme arjen arkkitehtuurina. Ikkunoiden ja massan suhde on erittäin hallittua ja muutenkin julkisivujen käsittely on ammattimaista ja kaunista. Valkoinen tiili täydentää hyvin ympäristön materiaalipalettia.

Asuntopohjat ovat toimivia ja ehdotuksen pistetalopohja on kilpailun parhaita. Porrashuoneen ja hissien muodostama kohta on kaunis saapuminen kerrokseen.

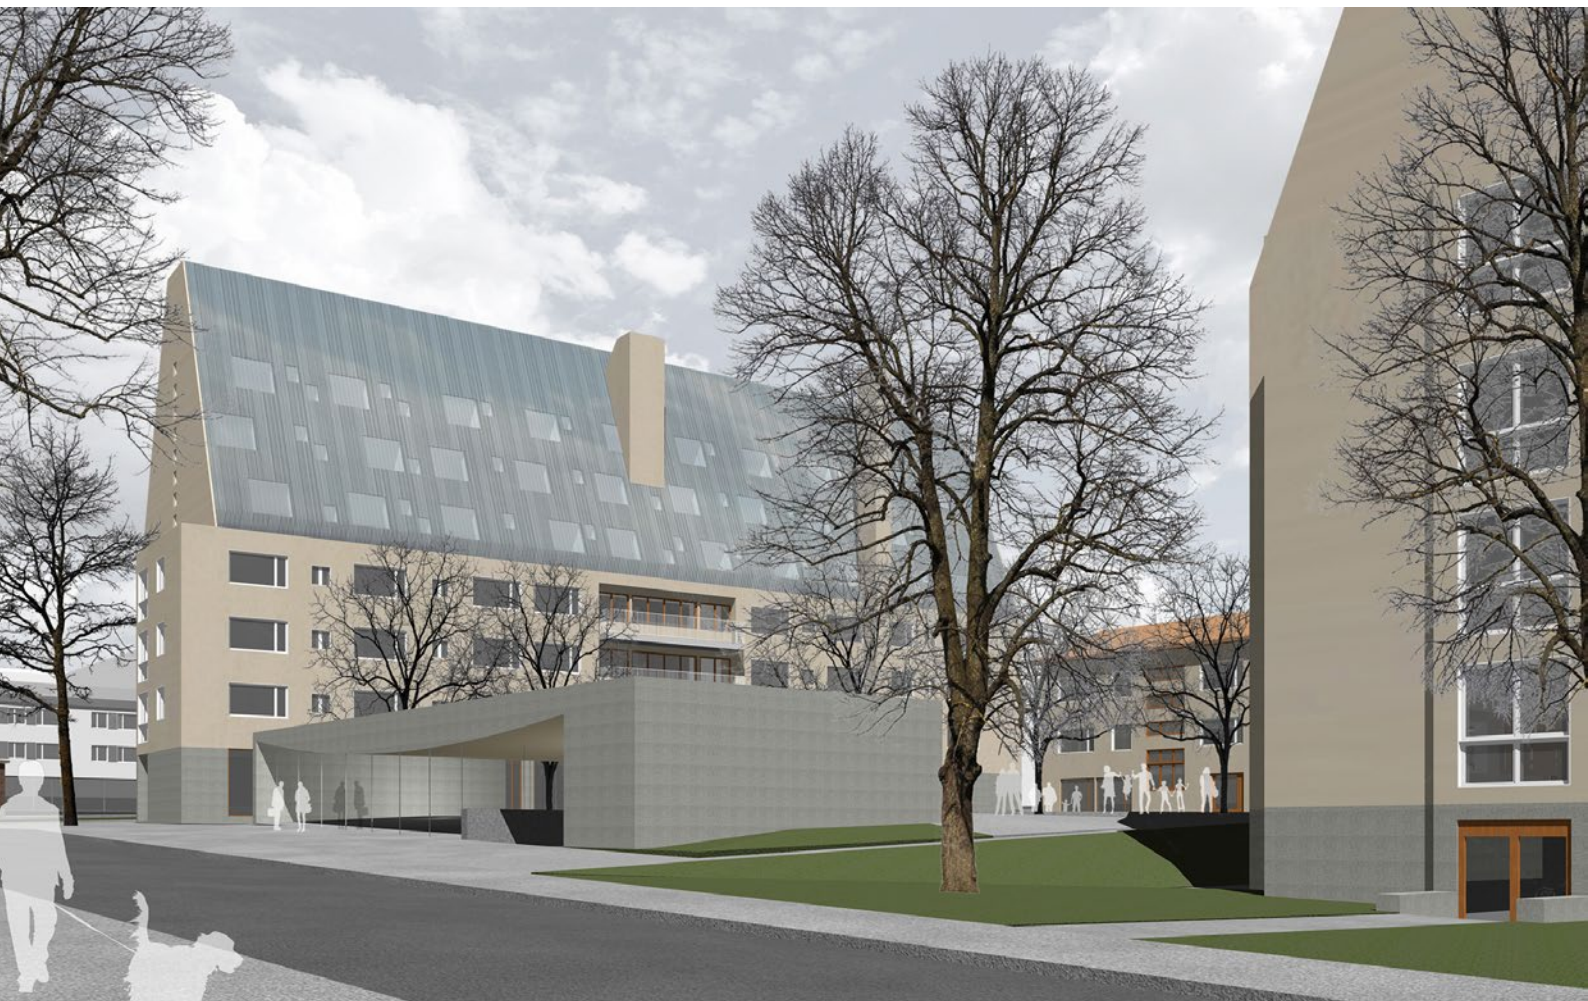
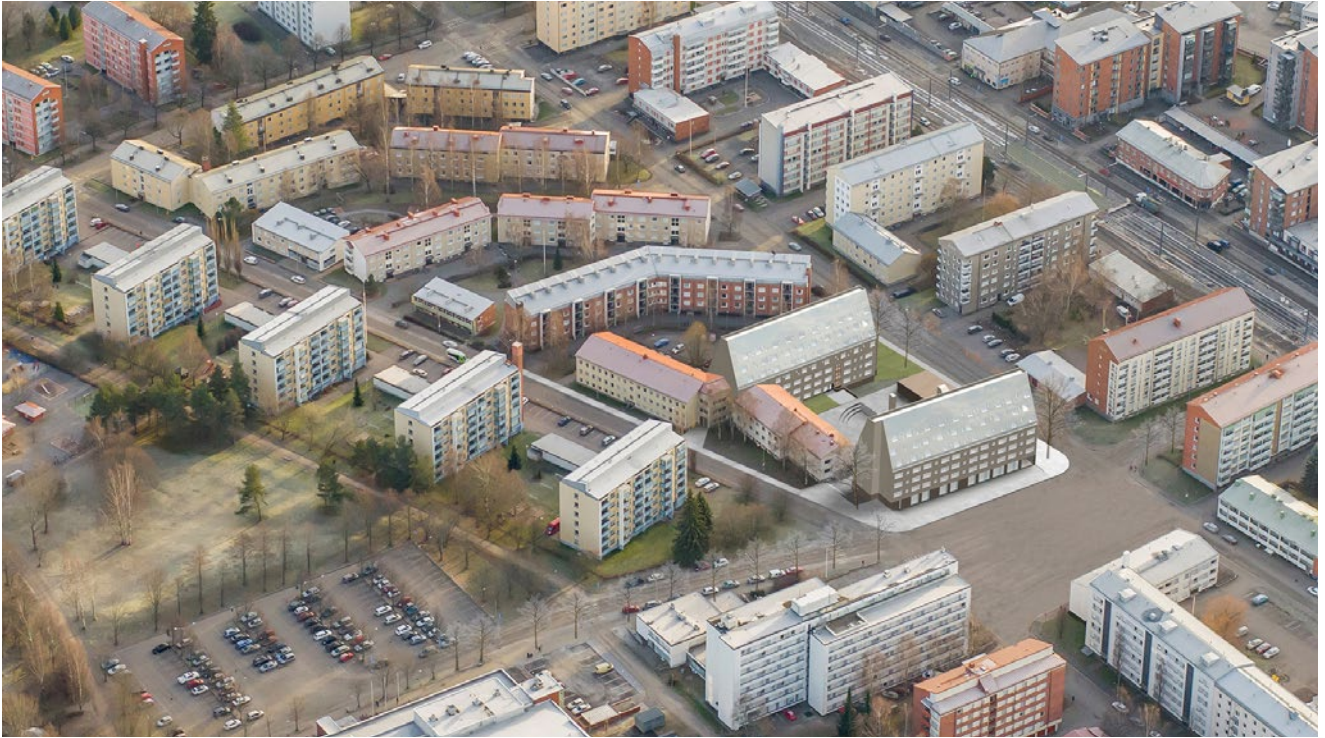
Sitsit

Vanhoja rakennuksia korotetaan kekomaisilla muodoilla, jotka ovat paikkaansa nähden dramaattisia, mutta kuitenkin hyvin hallittuja ja ympäröiviin rakennuksiin kauniisti sovitettuja. Korotuskerrosten liittyminen säilyviin osiin päädyissä on onnistunutta ja luo paikalle omaleimaisuutta. Korkeat päädyt ja jyrkät lapekatot ovat toisaalta niin iso ele, että säilytettävien rakennusten alkuperäisyys häviää.

Pellervonkadun ja Joukahaisenkadun kulma on avattu ansiokkaasti uuden Domuksen suuntaan. Pihan lisärakennus istuu kauniisti katukuvaan. Ehdotuksen erityinen ansio on ensimmäisen kerroksen tilojen liittäminen pihaan ja katuihin. Pihan aktivointi on tässä työssä yksi kilpailun parhaita.

Korotusosien ikkunat ovat kaikki lapeikkunoita, mikä ei ole kunnossapidon kannalta kovin hyvä ratkaisu. Kekomainen muoto johtaa kaksikerroksiin pienasuntoihin, jotka ovat mielenkiintoisia, mutta epäkäytännöllisiä opiskelija-asunnoiksi.

Korotuskerrokset vanhojen rakennusten päällä sisältävät rakenteellisia riskejä ja ovat niin kalliita, että tuskin tukevat tavoitetta kohtuuhintaisesta asumisesta.

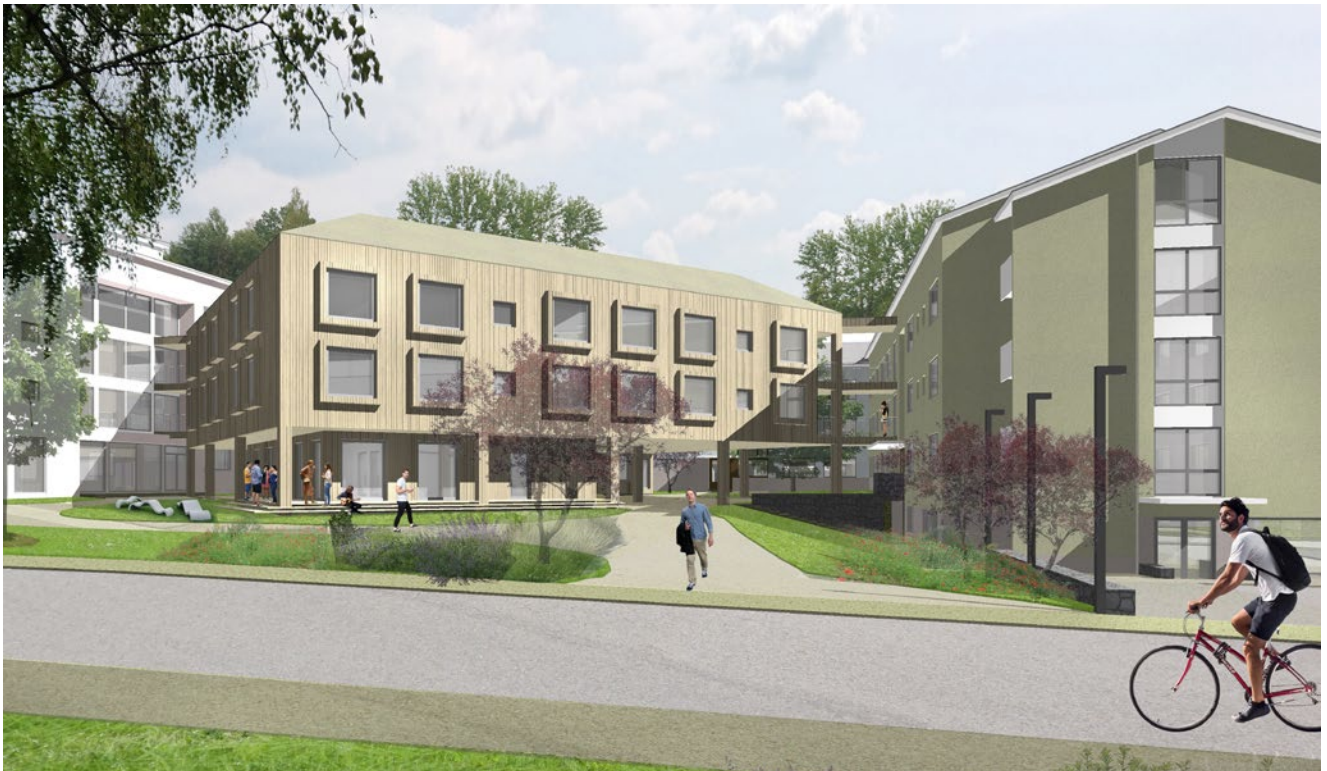
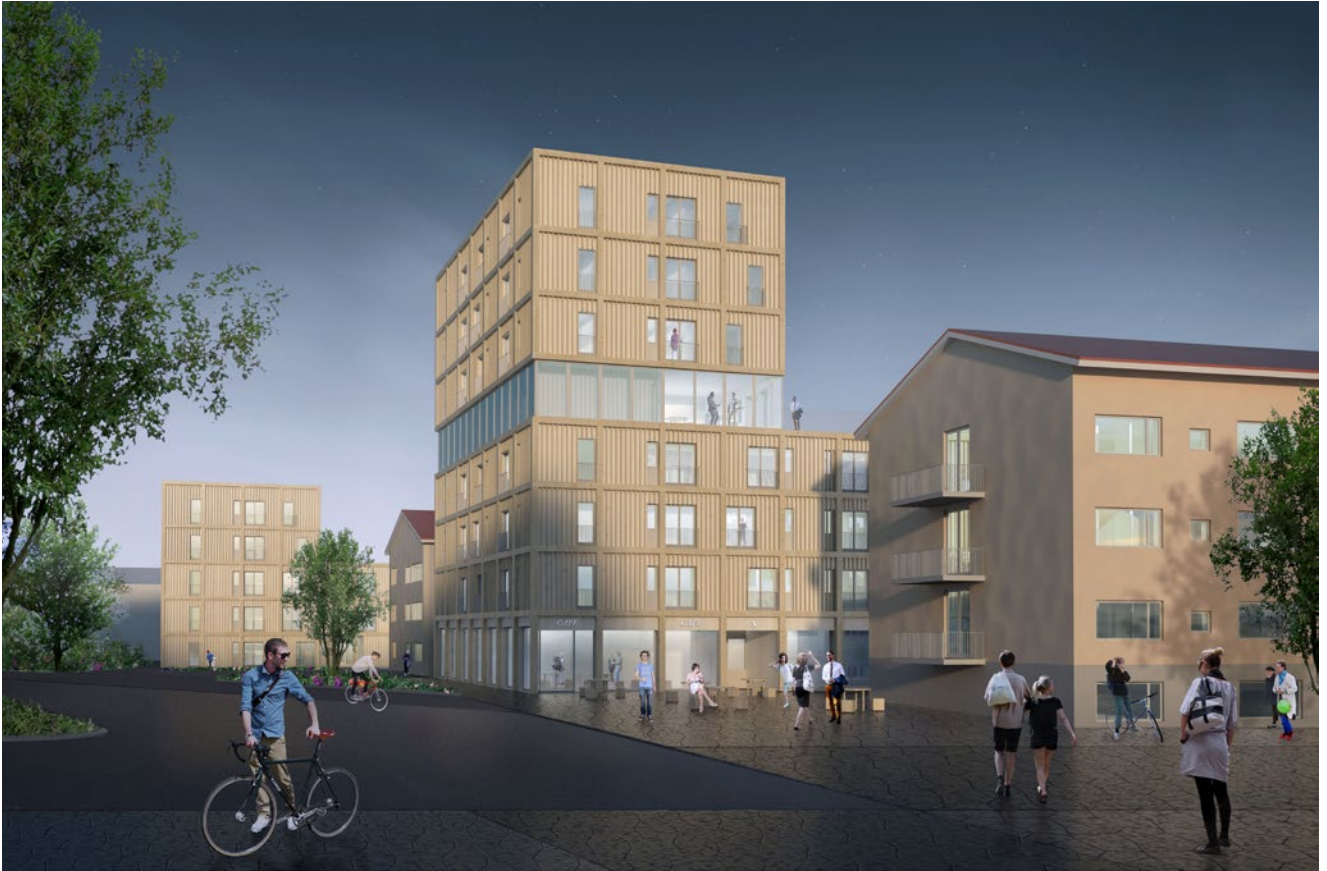
Ehdotuksen parasta osaa on torialueen liittäminen vanhaan domukseen. Torin käsittely on kaunista ja taidokasta ja nostaa vanhan domuksen hienoon asemaan. Ratkaisu myös tukee uuden ja vanhan domuksen yhdistymistä. Ratkaisun heikkous on liikennejärjestelyjen monimutkaisuus.

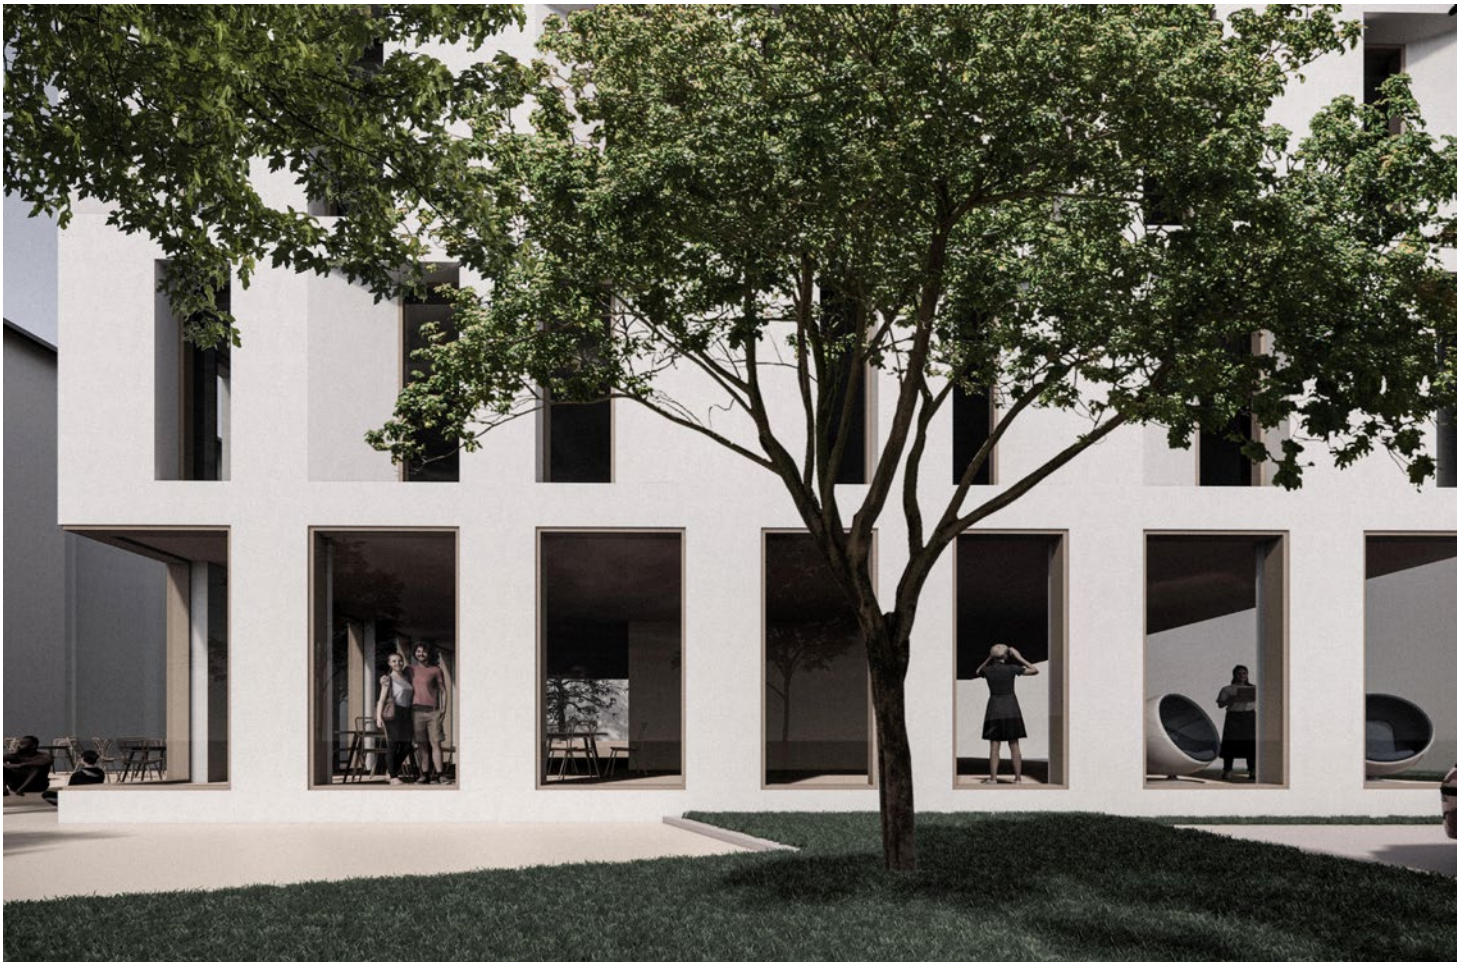
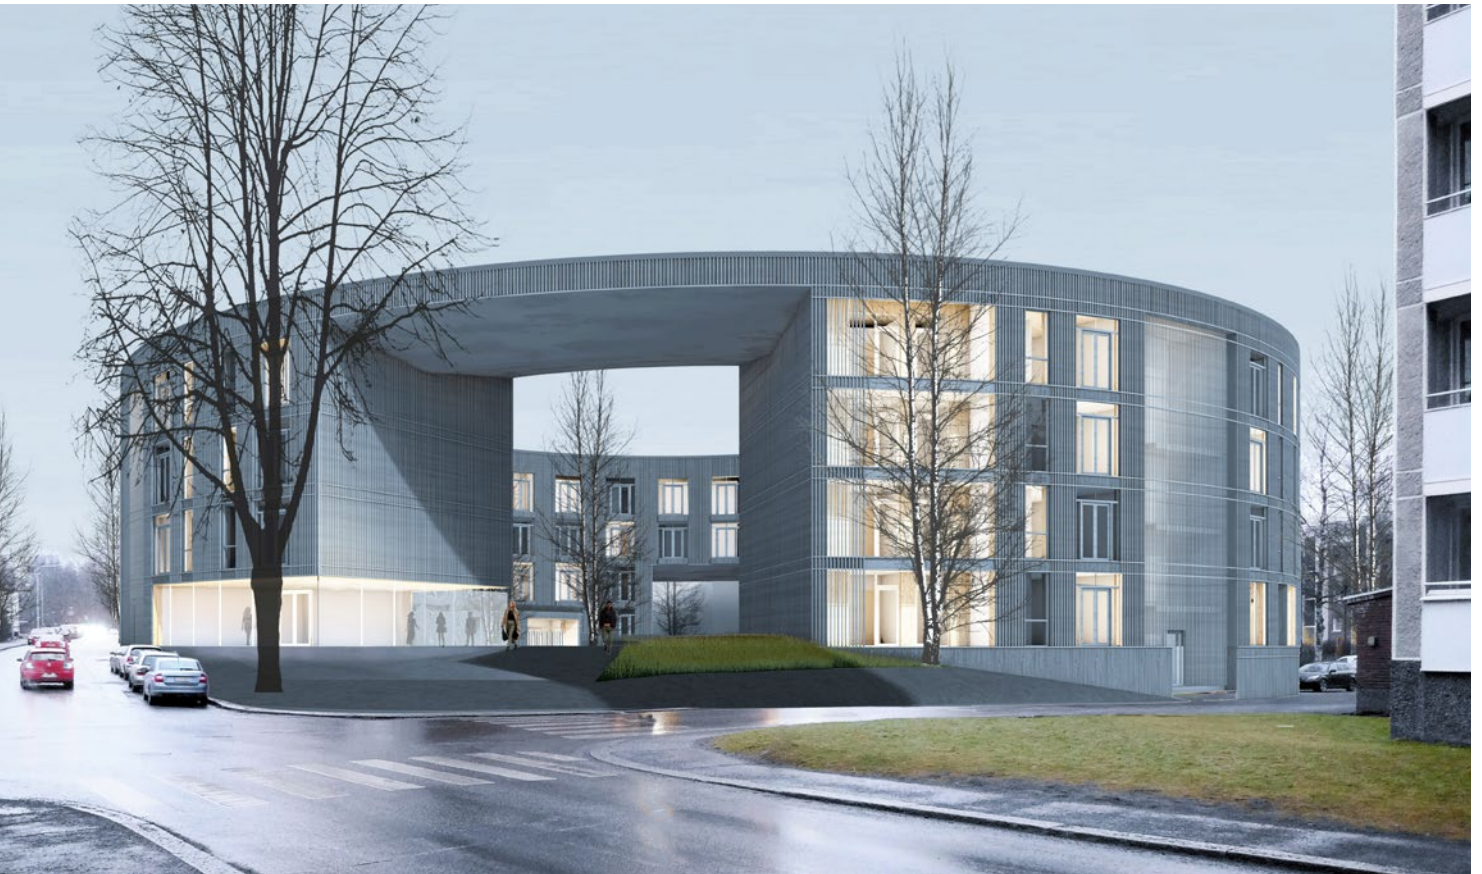
CASA URBANA

Ehdotuksessa B- ja C-rakennukset puretaan ja niiden paikalle rakennetaan kaksi pistetaloa. Näistä korkeampi, 8-kerroksinen turhan korkea tähän paikkaan, vaikka massoittelu muuten on kuitenkin persoonallista ja oivaltavaa. Lasinen välikerros korostaa liiallista korkeutta ympäristöön.

Vanhojen rakennusten kehittämiseen ei ole erityisemmin paneuduttu, niiden pohjakerroksissa on pääosin asuntoja. Toteuttavuuden kannalta heikkous on tehoton porrashuone. Ratkaisu mahdollistaa hyvin vaiheistamisen peruskorjauksen sekä uudisrakentamisen välillä.
