Asiakirjatyyppe  
**Tutkimusraportti**

Päivämäärä  
**15.08.2019**

# TEIVAANKATU 7, TAMPERE

## LIELAHDEN PIENTEOLLISUUSTALO A JA B, HALLIEN ALAPOHJIEN PIMA- SELVITYS, TUTKIMUSRAPORTTI

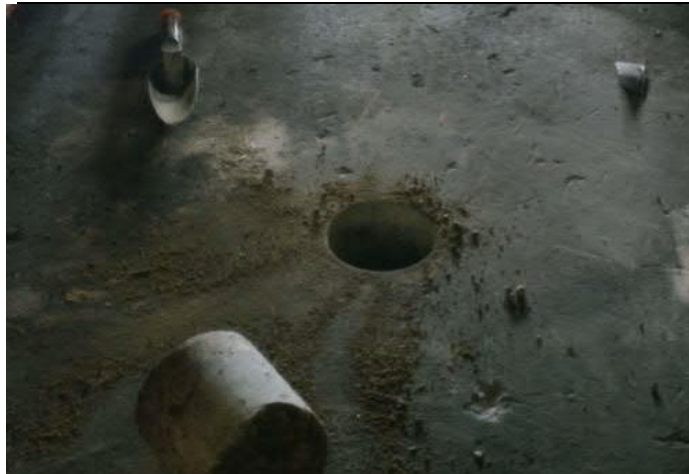
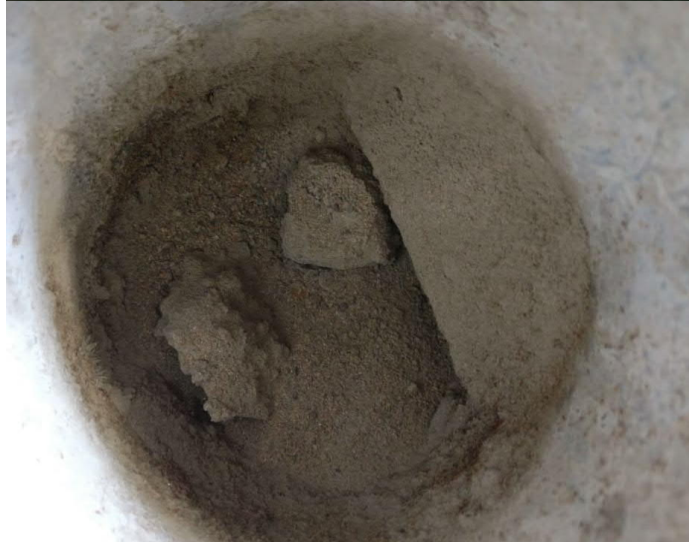
NÄYTEPISTEET: P1 ja P2 PVM: 11.07.2019

Piste nro, syvyys m	Maalaji ja havainnot
P1 täyttö 0-0,37 m	hiekkä
P1 perusmaa 0,37-	hk/kiviä, kallio?
P2 täyttö 0 - 0,27m	hiekkä
P2 perusmaa 0,27 -	hiekkä/kiviä, kallio

P1 reikä (yläkuva) ja P2 hiekkä rei'ässä.

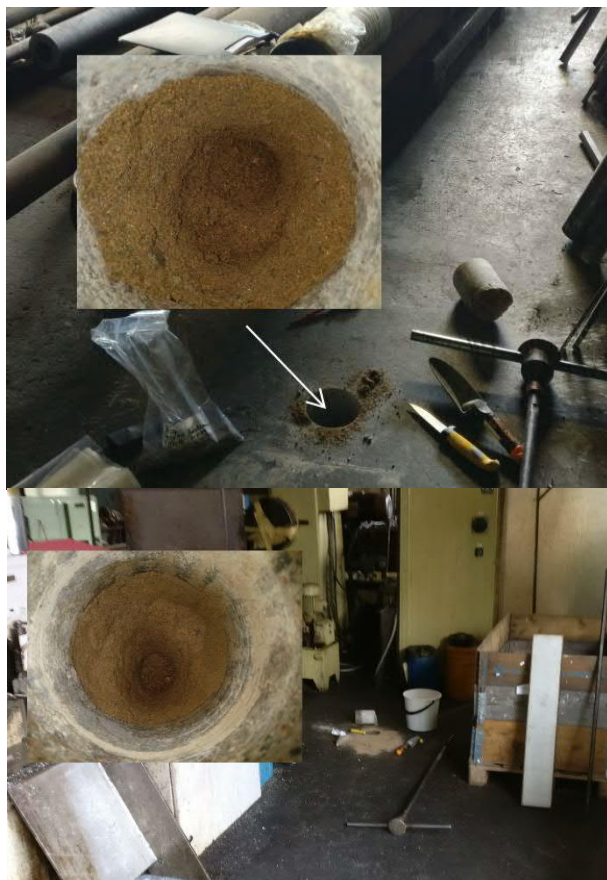
NÄYTEPISTEET: P3 ja P4  
**1510050178**

Piste nro, syvyys m	Maalaji ja havainnot
P3 täyttö 0- 0,26 m	hiekkä
P3 perusmaa 0,26-	hiekkä, kiviä, Kallio?
P4 täyttö 0 - 0,7 m	hiekkä

P3 reikä ja hiekkä (yllä) P4 reikä ja hiekkä (alla)

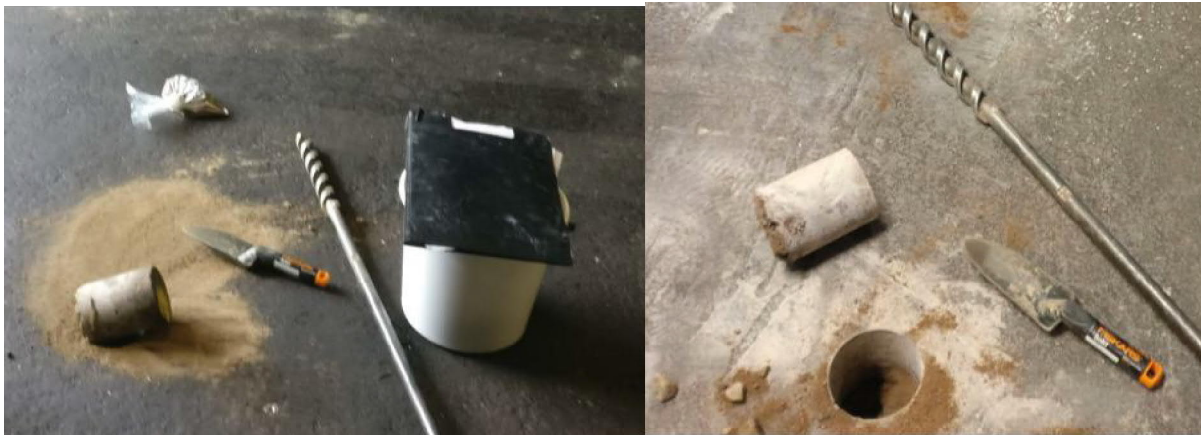
P5 täyttö 0-0,96 m

P6 täyttö 0 - 0,27 m

P5 vasemmalla ja P6 oikealla, hiekk

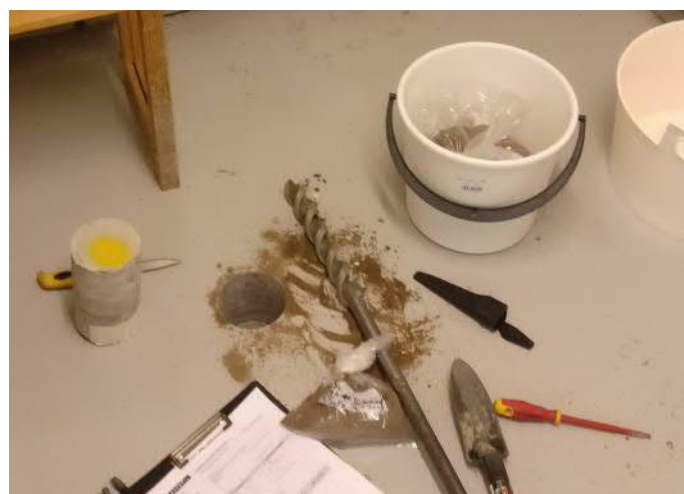
P7 täyttö 0 - 1,06 m

P7, hiekk

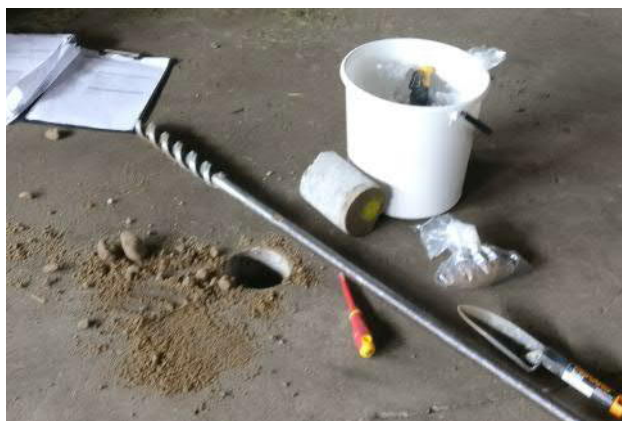
Piste nro, syvyys m	Maalaji ja havainnot
P8 täyttö 0 - 0,31	hiekkä
P8 perusmaa 0,31 -	hiekkä, kiviä
P9 täyttö 0 - 0,18 m	hiekkä
P9 perusmaa 0,18 -	kiviä

P8 hiekkä ja kiviä

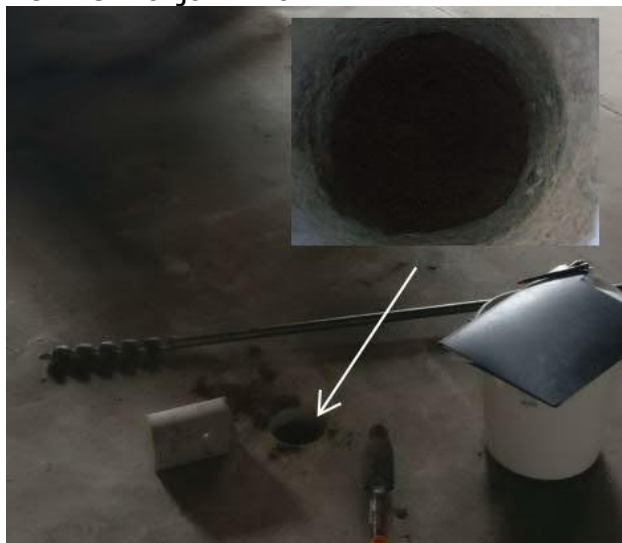
P9 hiekkä

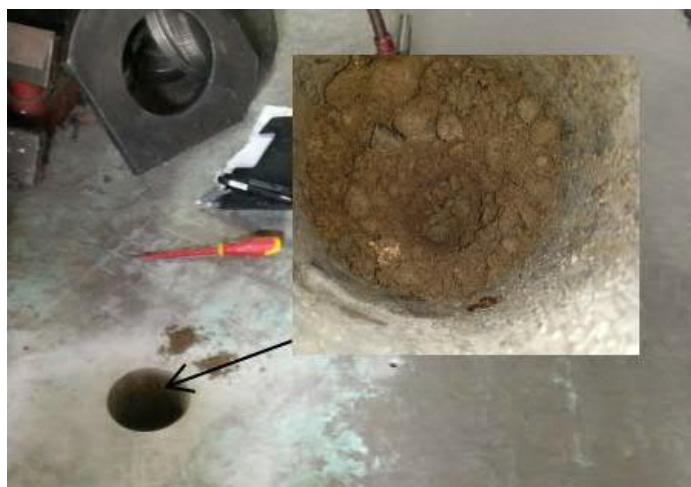
Piste nro, syvyys m	Maalaji ja havainnot
P10 täyttö 0-0,31	hiekk+kiviä
P10 perusmaa 0,31-	kiviä+hiekkaa
P11 täyttö 0-0,28 m	hiekk+kiviä
P11 perusmaa 0,28-	kiviä + hiekka

P10 reikä ja hiekka/kiviä

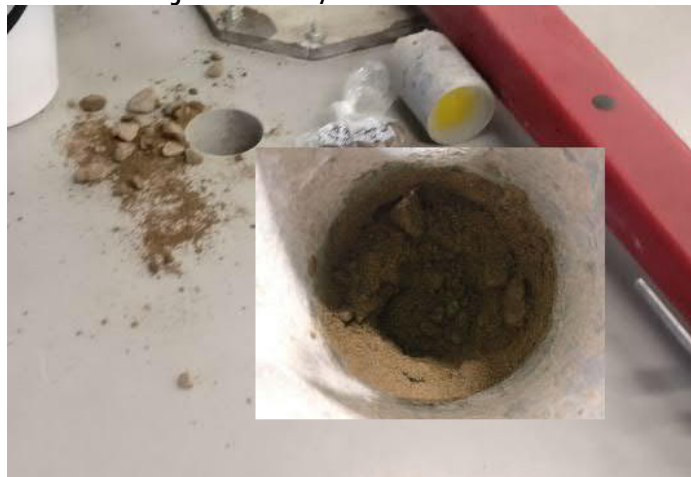
P11 reikä ja hiekka/kiviä

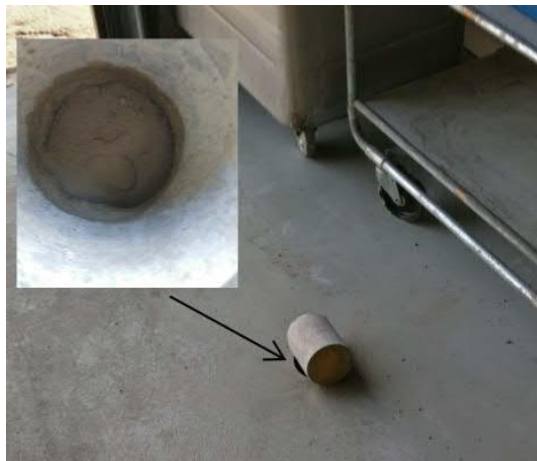
<b>Piste nro, syvyys m</b>	<b>Maalaji ja havainnot, labra</b>
P12 täyttö 0-0,26 m	hiekkä
P12 perusmaa 0,26 -	kiviä
P13 täyttö 0-0,17 m	hiekkä
P13 perusmaa 0,17 -	kiviä
P14 täyttö 0-0,18 m	hiekkä
P14 perusmaa 0,18 -	kiviä

P13 hiekkä

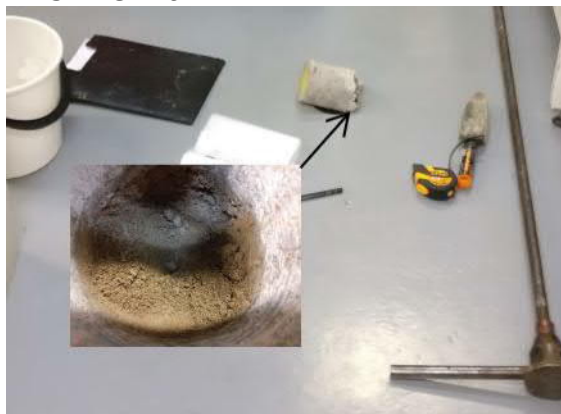
Suurin hyväksyttävä pitoisuus kuparille terveysriskien kannalta on >10.000 mg/kg. Mitattu alemman ohjearvon ylittänyt pitoisuus (suurin pitoisuus) näytteessä P14 on 173,4 mg/kg. Em. perusteella voidaan todeta, ettei mitatuista metallien pitoisuuksista aiheudu terveysriskiä.

P14 hiekkä
