## Tutkimusraportti

| Projekti | Rakenne- ja kosteustekninen kuntotutkimus |
| Kohde | Varastorakennukset B ja C, Viinikankatu 44,<br>33800 Tampere |

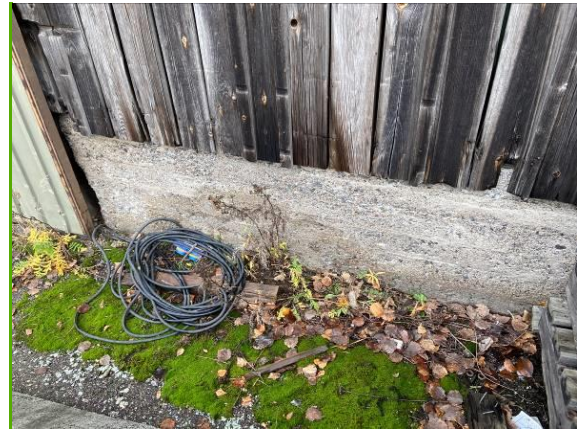
C-talo, etelä: asfaltissa sammalkasvustoa

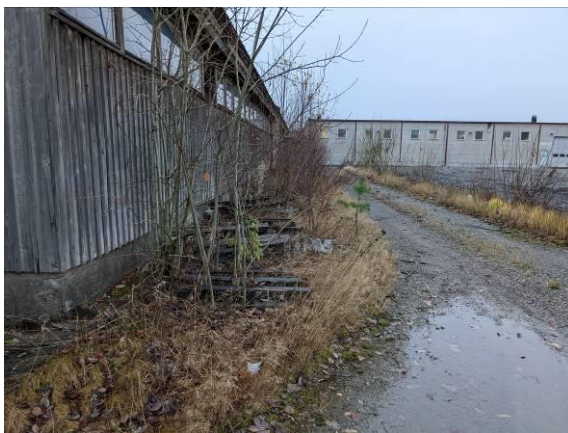
B-varasto, länsi: varasto hieman montussa, hoitamaton kasvillisuus ympärillä

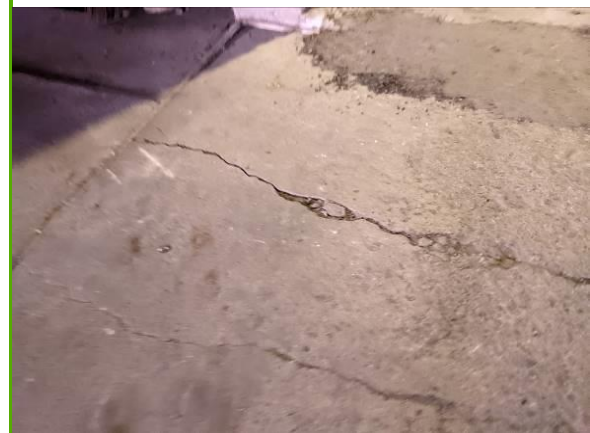
Alapohjassa vaurioitumista on havaintojen mukaan aiheutunut merkittävimmin alustan liikkeistä, normaalista kulumisesta sekä rapautumisesta ja kosteusrasituksesta. Alapohjan betonilaatat olivat liikkuneet paikoin voimakkaasti alustan liikkeistä. Laattojen saumoissa oli erottuvia korkoeroja. Etenkin B-varastossa oli voimakasta liikettä. B-varaston länsisivulla betonilaatat kaatavat sokkeliä kohti. Keskialueelle on valettu luiskakerroksia korkoerojen vuoksi.

Alapohjalaatoissa on useita halkeamia. Halkeilua on erityisesti ovien edustoilla ja kulkureiteillä. Betonia on lisäksi lohkeillut näiltä rasitetuimmilta alueilta. Osittain halkeamat ja lohkeamat ulottuvat myös asfaltille.

B-varasto: alapohja halkeillut ja lohkeillut, jälki-valu tehty korkoerojen vuoksi

- Alapohjarakenteet maatäyttöineen uusitaan vähintään ulko- ja väliseinälinjoilta, mutta ensisijaisesti kokonaan. Mikäli alapohja säilytetään keskialueilta, se kunnostetaan esimerkiksi halkeamien ja lohkeamien korjauksilla ja valuilla sekä kulutuspintojen uusimisella.
- Piha-alueet peruskorjataan siten, että ulkopuolelle rakennetaan kuivatus- ja sadevesijärjestelmät, ulkopuolinen routa- ja vedeneristys asennetaan ja maanpinta kallistetaan rakennuksesta pois päin.

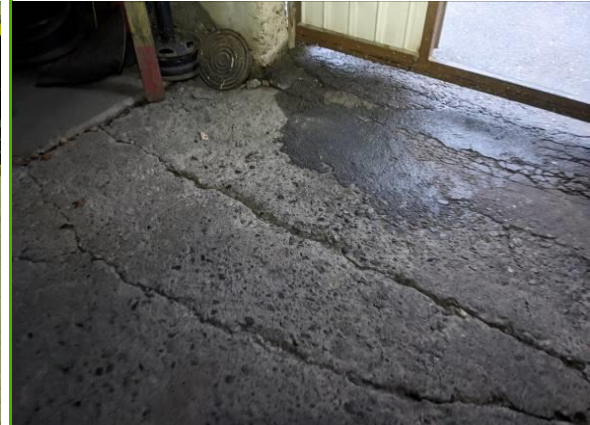
B-varasto: oven edustalla voimakasta asfaltin ja betonin halkeilua

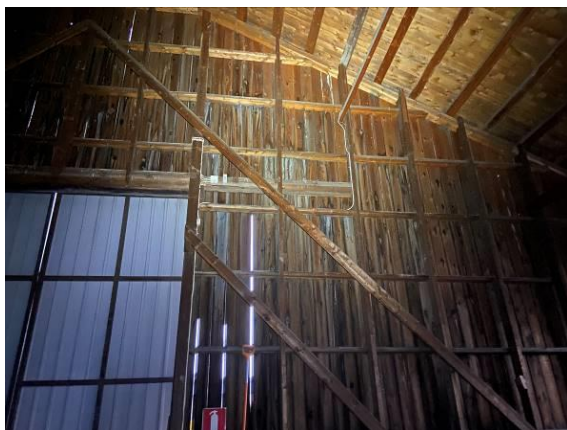
B-varasto, etelä: valo näkyy julkisivusta läpi, vesivuotojälkiä etenkin saumoissa

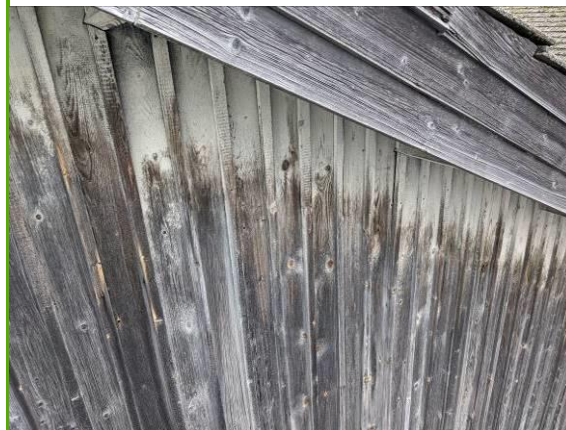
Maalipinnoite säilynyt ehjempänä räystäiden alta

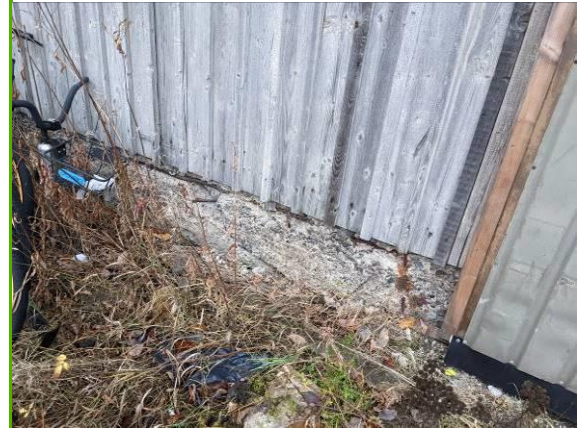
Sokkelit ovat rapautuneet pitkälle ja laaja-alaisesti, paikoin läpi rakenteen, eikä niitä ole pääosin säilytettävissä. Rapautumisen lisäksi keskeisenä vaurioitumismekanismina on ollut betoniteräksien korroosiovaurioituminen. Terästen ruostuminen on rikkonut betonia ja nopeuttanut sokkelin rapautumista. Erityisenä ongelmana on kehäristikoiden liitokset perustuksiin. Liitosteräksöt olivat ruostuneet osassa liitoksissa pitkälle ja ovat hankalasti korjattavissa. Kehien ja väliseinien vaurioituneita perustuksia tulisi vahvistaa. Sokkelissa havaittiin lisäksi useita halkeamia, jotka johtuivat perustuksien ja rakenteiden liikkeistä, teräskorroosiosta ja vähäisemmin muista syistä.

C-talo, pohjoinen: betoni rapautunut pitkälle,  
ruostuneita teräksiä pinnalla

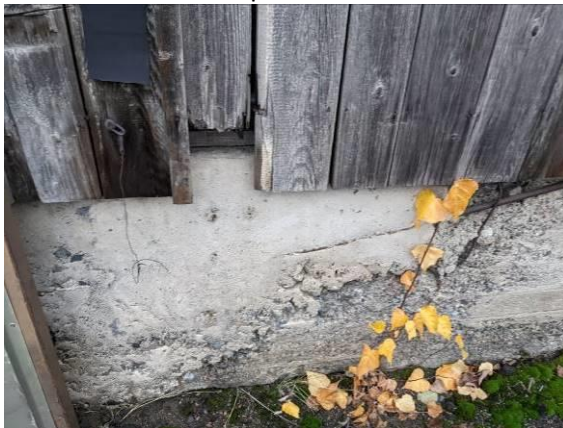
B-varasto, etelä: sokkeliin valettu paikkavalu

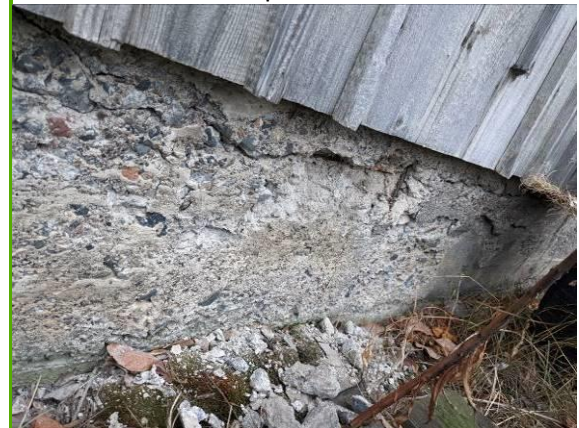
B-varasto, länsi: sokkeli rapautunut pitkälle ylä-  
osasta alkaen, ruostuneita teräksiä

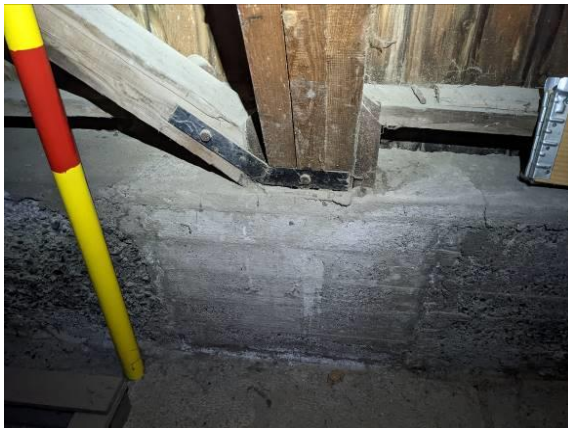
Kehän liitoksen kohdalla erotettavissa erillinen ja/tai parempilaatuinen valu

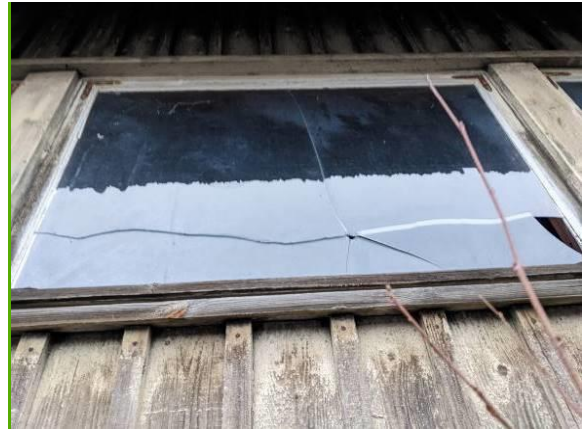
Rikkoutunut ikkunalasi

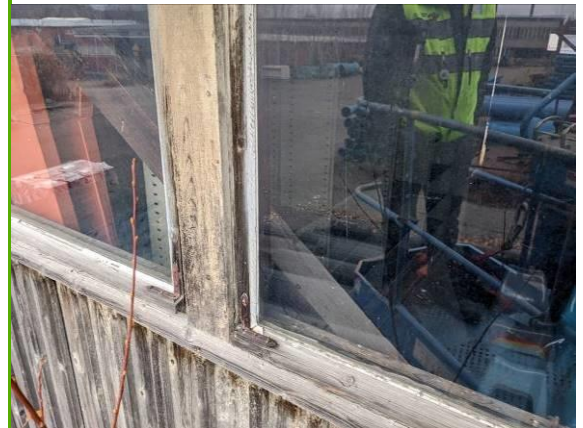
C-varasto: lasituskittauksia tippunut, kulmaraudat ruostuneet, maalipinnoite ehjänä välilistassa ylöspäin mentäessä

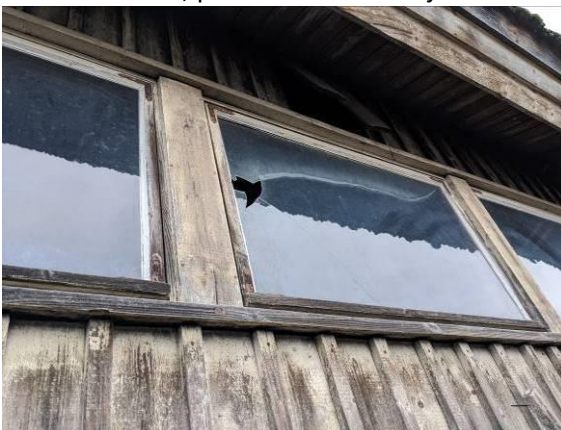
C-varasto: rikkoutunut lasi, ikkunoiden puuosien kunto parempi yläosissa

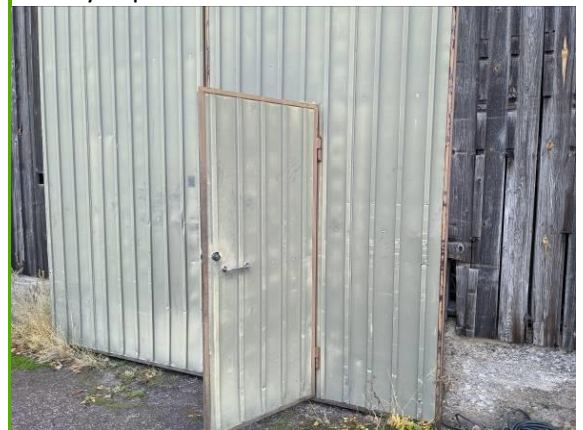
Ulko-ovet vaikuttivat toimintakuntoisilta, vaikka hieman ikääntyneiltä. Ovien peltiverhouksissa ja rungossa oli vääntymiä, iskujälkiä ja muodonmuutoksia. Vanhat ovet roikkuvat hieman. Teräsrunko oli alkanut ruostumaan laaja-alaisesti. Myös uudemman oven rungossa oli ruostetta.

Ulko-oven rungossa ruostetta, ovi lähes kiinni maan tasossa

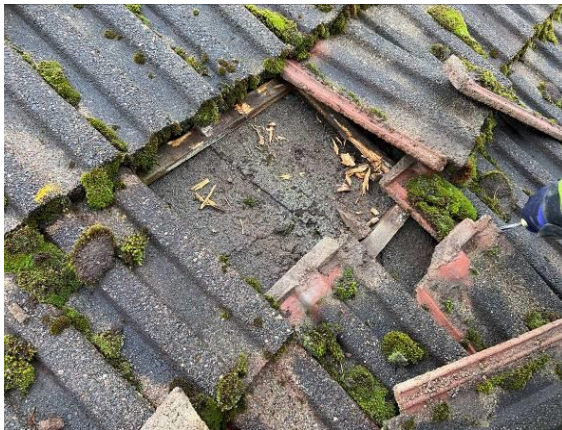
C-halli, länsi: tiilikate painunut, ruoteet lahonnut

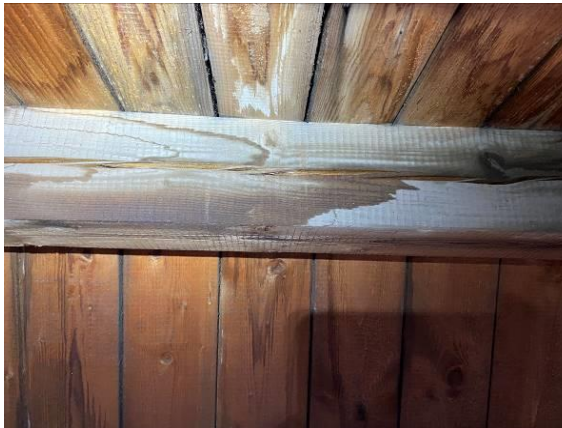
B-halli: orressa merkittävää halkeilua

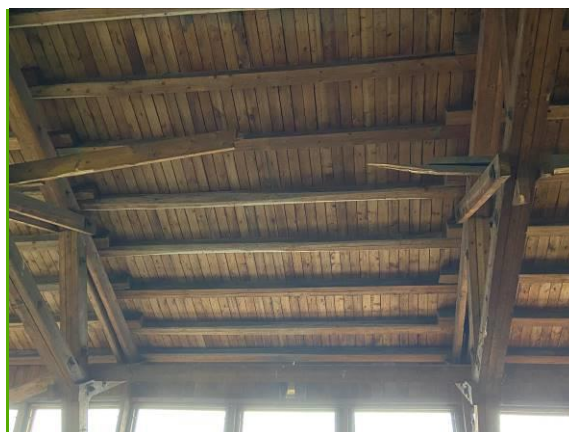
C-halli: kehän vaakatuki katkennut

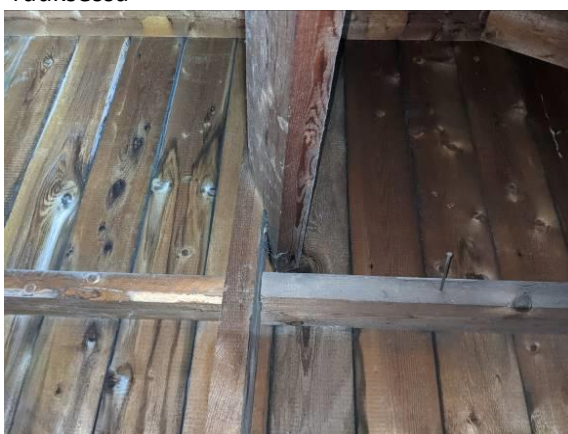
C-halli: vaakatuki kiertynyt

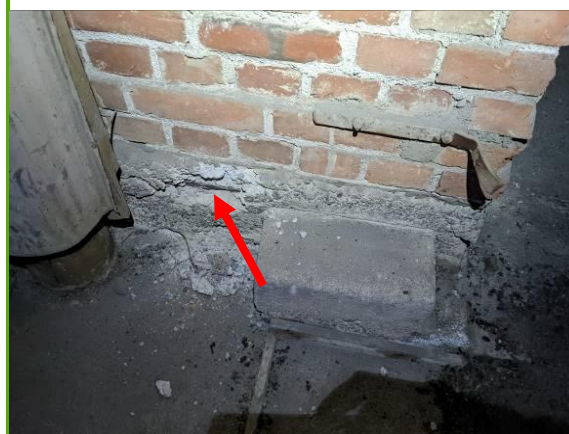
B-halli: tiiliväliseinän perustukset alkaneet rapautumaan, ruostunut teräs pinnalla

Muurauksien perustuksissa on sokkelien tapaisia vaurioita betonin rapautumisesta ja teräksien korroosiosta. Perustuksiin kohdistuu kosteusrasitusta pääosin maaperästä. Teräksiä on jäänyt liian lähelle ulkopintaa ja ne ovat ruostuneet, kun karbonatisoitunut betoni ei ole tarjonnut enää suojaa. Perustuksien vahvistamiseen ja vaurioituneen betonin poistamiseen tulisi varautua peruskorjauksessa.

- Tiilikate ja sen alusrakenteet uusitaan kantaviin rakenteisiin saakka
- Kehäristikaita ja muita kantavia rakenteita vahvistetaan
- Väliseinien perustuksista poistetaan vaurioitunut betoni ja perustuksia vahvistetaan
